Hämeen linnan tutkimustöiden muistinpänot

vuodelta 1967

Vuoden 1967 muistiinpanojen sisällysluettelo

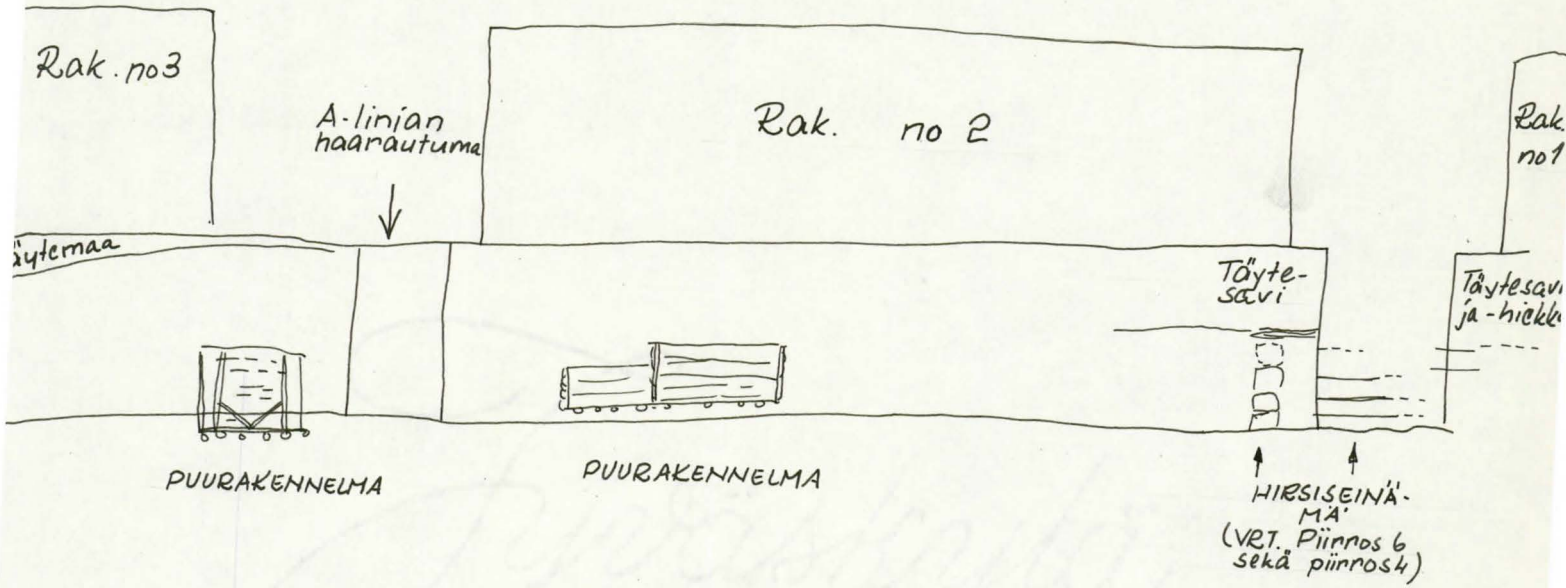
Piirros 3

A-LINJA
KAIVANTO NÄH-
TYNÄ KÖLLISEEN
(ei mittakaavaa)
