Hämeen linnan tutkimustöiden muistiinpanot

vuodelta 1968

## Vuoden 1968 muistiinpanojen sisällysluettelo

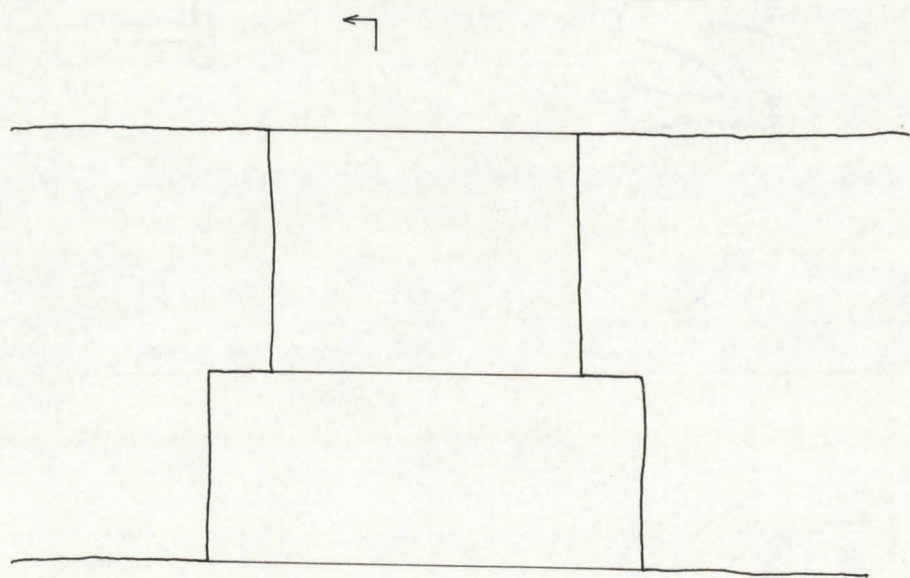
PIIRROS II  
 HUONE 50  
 LOUNAISSEINÄN IKKUNA  
 TODENNÄKÖINEN REKONSTRUKTIO  
 19.9.1960 R. KNAPAS

Piirros II Muodoltaan ja mitoitukseltaan ikkuna-aukko on ollut luultavasti samanlainen kuin huoneen 50 muut aukot. Samaa ampuma-aukkotyyppiä esiintyy muualakin linnan puolustuskerroksessa. Hieman lattiatason yläpuolelta nousee komero, n. 2 m korkea, 1 m leveä ja 0,5 m syvä, jonka yläosassa n. 1 m korkea segmenttikaarinen aukko. Kaaressa on ollut  $1/2$  tiilen porrastus. (ks. piirros I).
