Hämeen linnan tutkimustöiden muistinpänot
vuodelta 1969

H u o n e 2 6

Huoneen 11 avotakan savuhormia varten tehty roilo

Vuoden 1969 muistintöiden sisällysluettelo

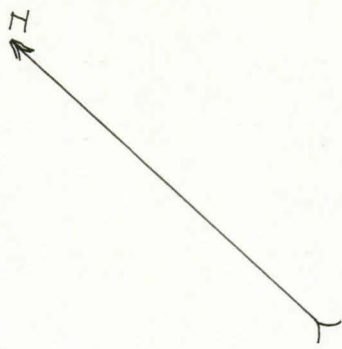
Liite 1.

Asemapiirros 7 kuopasta

(katkoviivoilla merkityt aukkoja seinän alla)

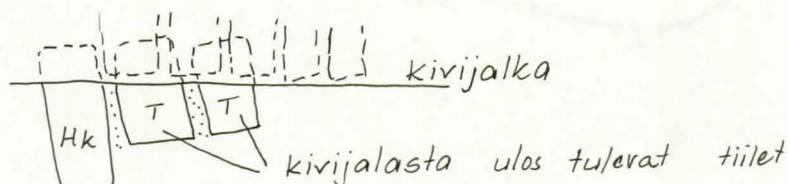
Kivijalkaa aukaistiin sen eteläpäässä, juuri ennen portin kohtaa noin metrin pituinen jakso, jonka korkeus kivijalan alareunasta mitattuna oli n. 50-80 cm. Kivijalan sisältä löytyi tiilimuuri, leveydeltään 142 cm. Muuri jatkui osittain portin kohdan sisään. Kuusi tiilikerrosta saatiin esiin. Tiilien mittoja : 15,5 x 7,5 x 32 cm, 32 x 16 x 9 cm. Alin tiilikerros tuli 18-20 cm ulos kivijalasta. Tiilet ylhäältä katsottuina:

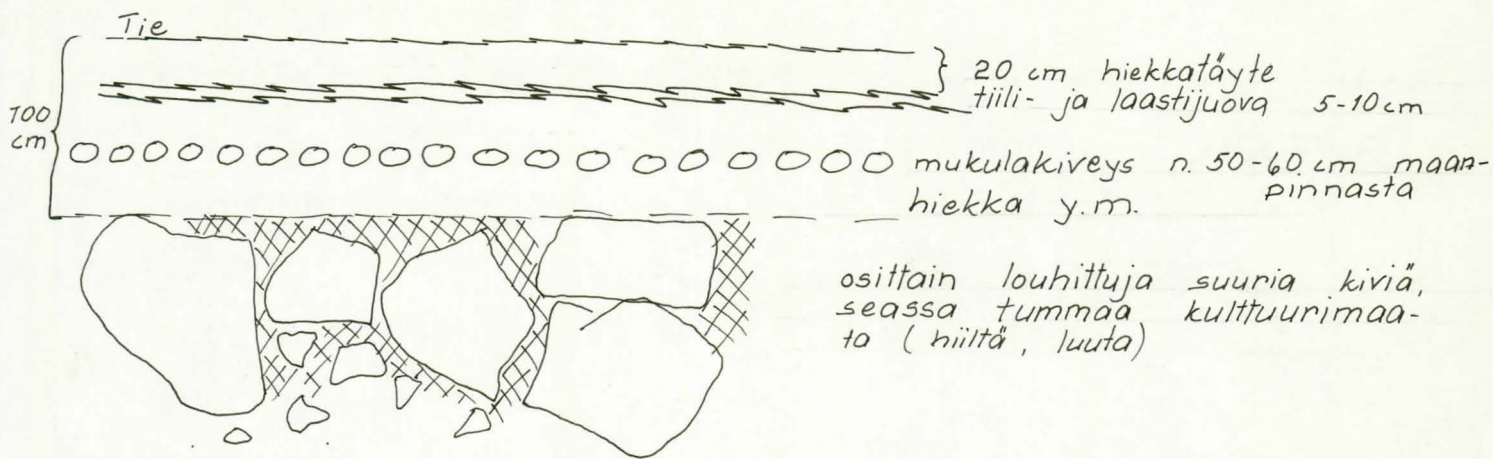
Maakerrokset lastentarhan etelänurkan kohdalla:

hiesu, pieniä kiviä

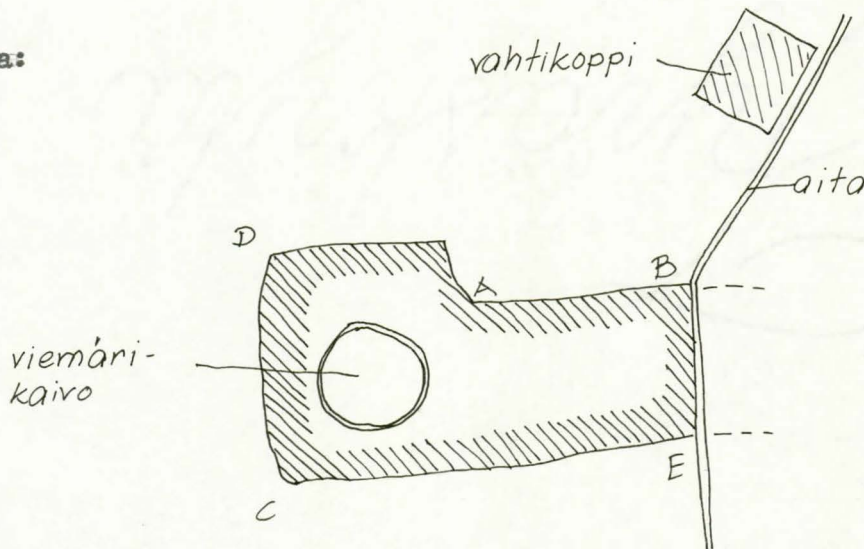
Pohja:

Jakso A - B: (Maakerrokset ylhäältä alas lukien)

- Hiekkakerros
- N. 60 cm syvyydessä mukulakiveys
- Välittömästi edellisen alla n. 8-10 cm paksuinen tiilenpunainen tiilihietakerros. Tiili hajonnut mureniksi, mutta myös isompia paloja. Seassa jonkun verran soraa.
- N. 10-15 cm paksuinen hiekka- ja sorakerros, jossa keskellä vaaleampi raita.
- N. 4-6 cm paksuinen sorakerros.

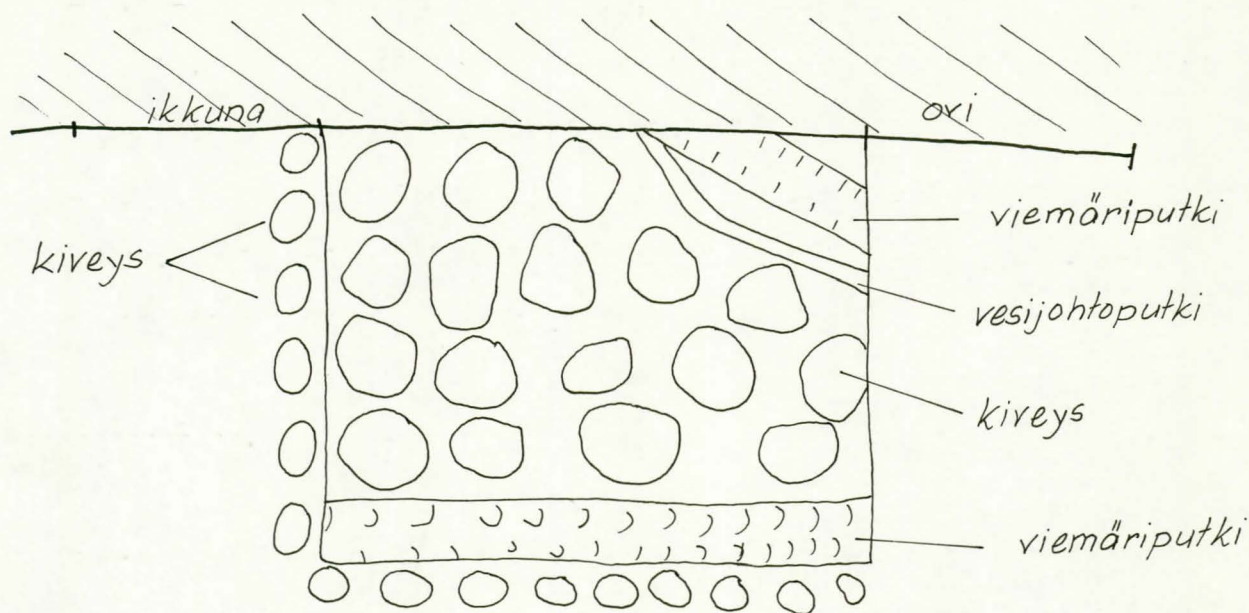
Piirros no 1

II kuoppa, pohja

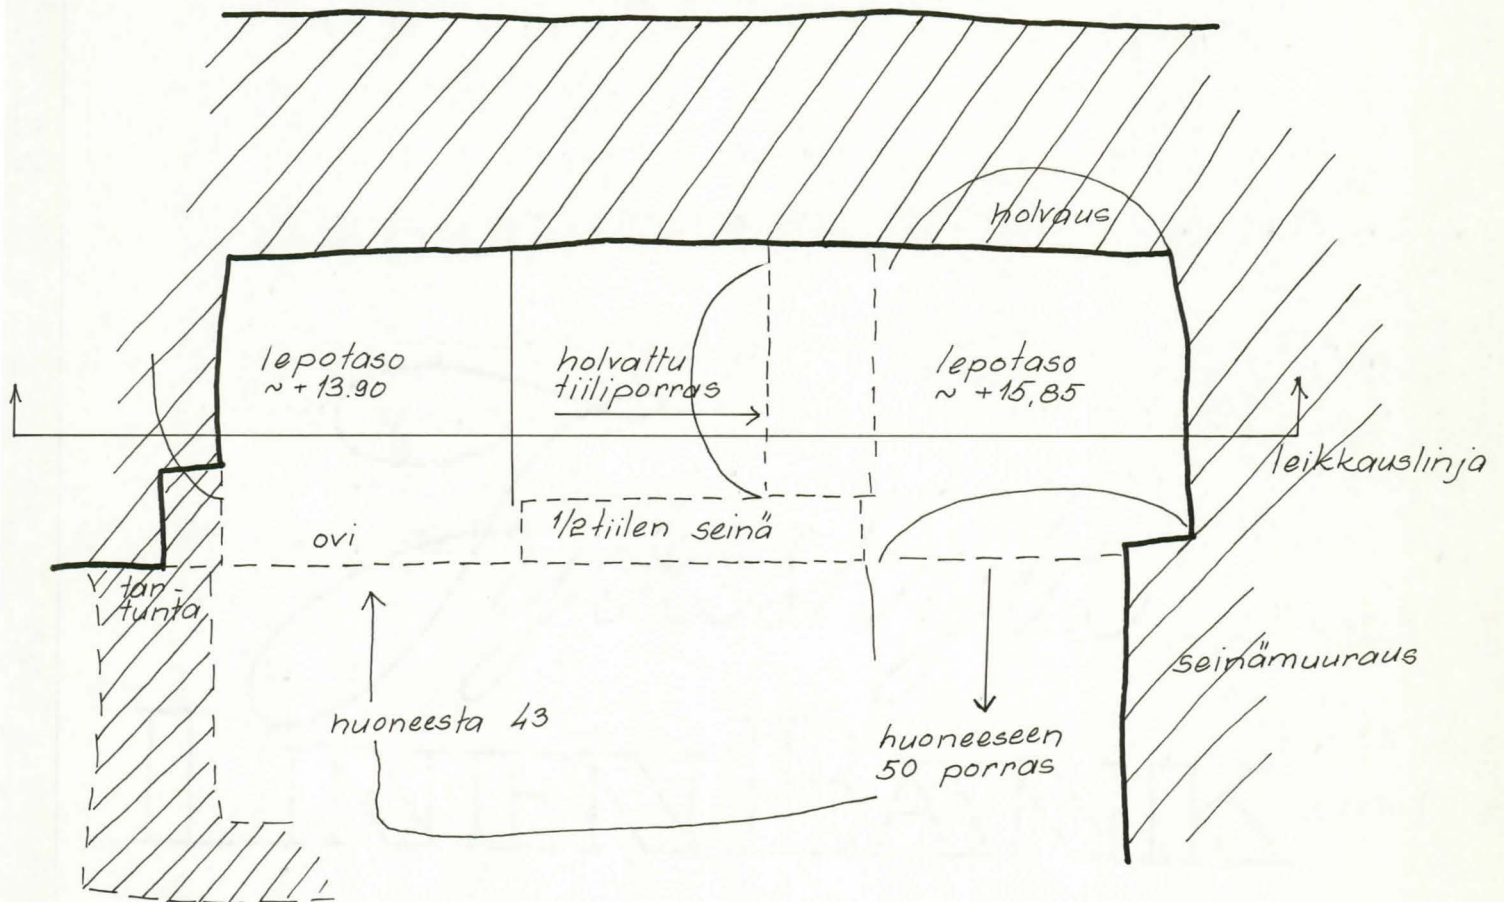
Koillisseinän portaikko

Pohja 1:20 R. Knapas

Mahdollinen rekonstruktio
