KONTIOLAHTI HOKKA

**Kertomus historiallisen ajan kaivokselle 26.–28.5.2014
suoritetusta arkeologisesta tarkastuskäynnistä**

**Arkeologian laboratorio
FT Janne Ikäheimo
Heinäkuu 2015**

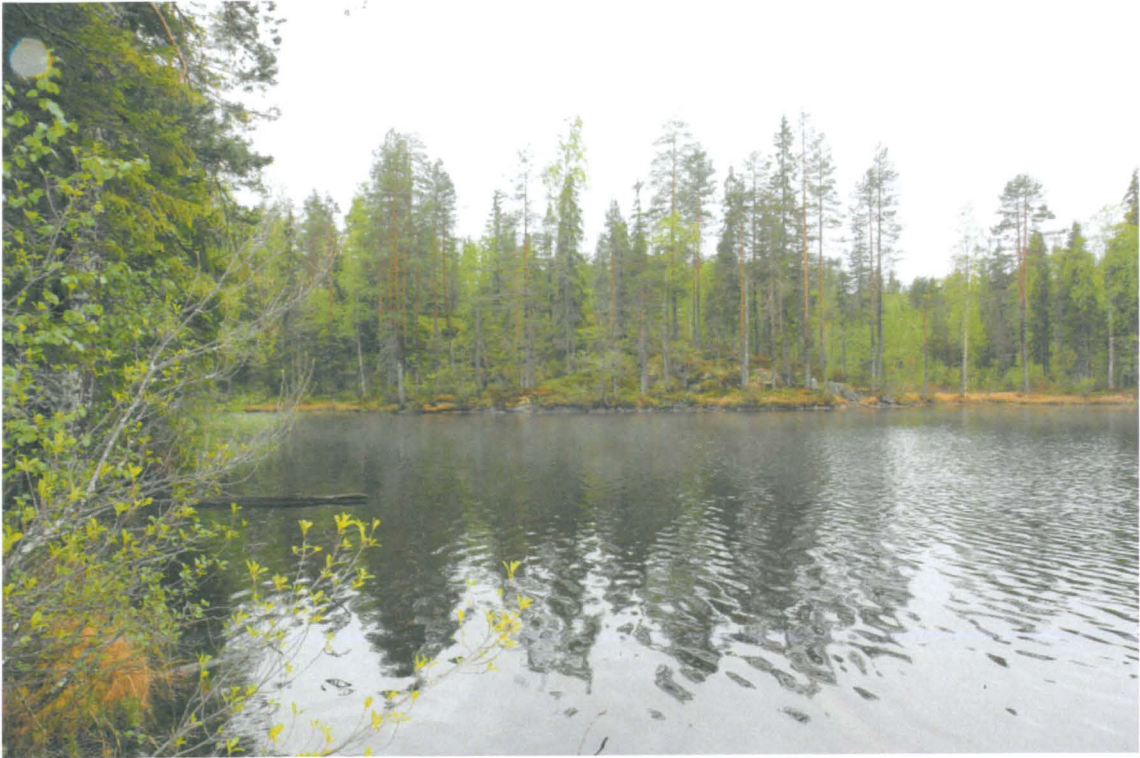
Tarkastuksen tuloksena allekirjoittaneelle muodostui tässä raportoitava tulkinta useamman hehtaarin laajuisesta historiallisesta kaivosalueesta. Merkit varsinaisesta kaivostoiminnasta rajoittuvat Hokkalammen etelärannalla sijaitsevalle Hokkankalliolle (Kuva 1); Hokkalammen ja sen itäpuolella kohoavan Kirvesvaaran väliin jäävällä maakaistaleella on puolestaan useita majoitus- ja talousrakennusten jäänteitä. Näitä toiminnallisia osia erottaa toisistaan Hokkalammesta etelään virtaava puro, jonka uoma noudattelee Hokkankallion itälaitaa. Hokkankallion kaivos on myös ajallisesti monimuotoinen, sillä sitä on käytetty aktiivisesti kaivoksena sekä 1800- että 1900-luvun alkupuolella. Lisäksi se on perinteisen kaivostoiminnan ohella toiminut perimätiedon mukaan myös kansalaisso- dan aikaisena piilopaikkana, jonka lisäksi saksalaisilla on mahdollisesti ollut siellä toimintaa toisen maailmansodan aikana.

Kuva 1. Yleiskuva Hokankalliosta Hokkalammen itärannalta kohti lounasta kuvattuna (KH14_digi_01).
Kuva: Janne Ikkäheimo.

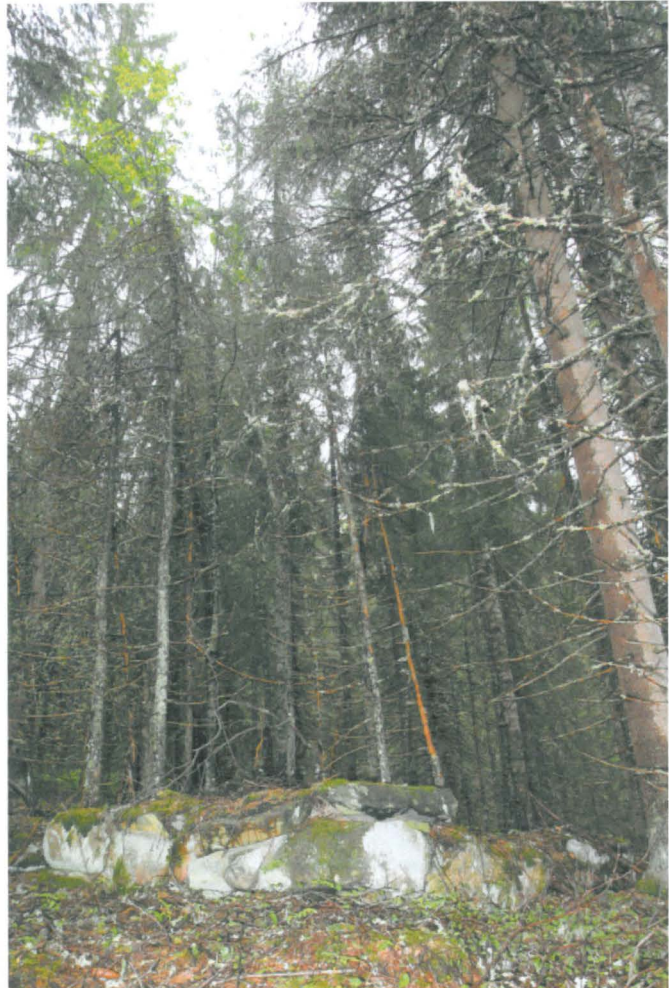
Kuva 2. Kirvesvaaran länsirinteen tiheä sekametsä asetti omat haasteensa kohteiden paikantamiselle (KH14_digi_02). Kuva: Janne Ikkäheimo.

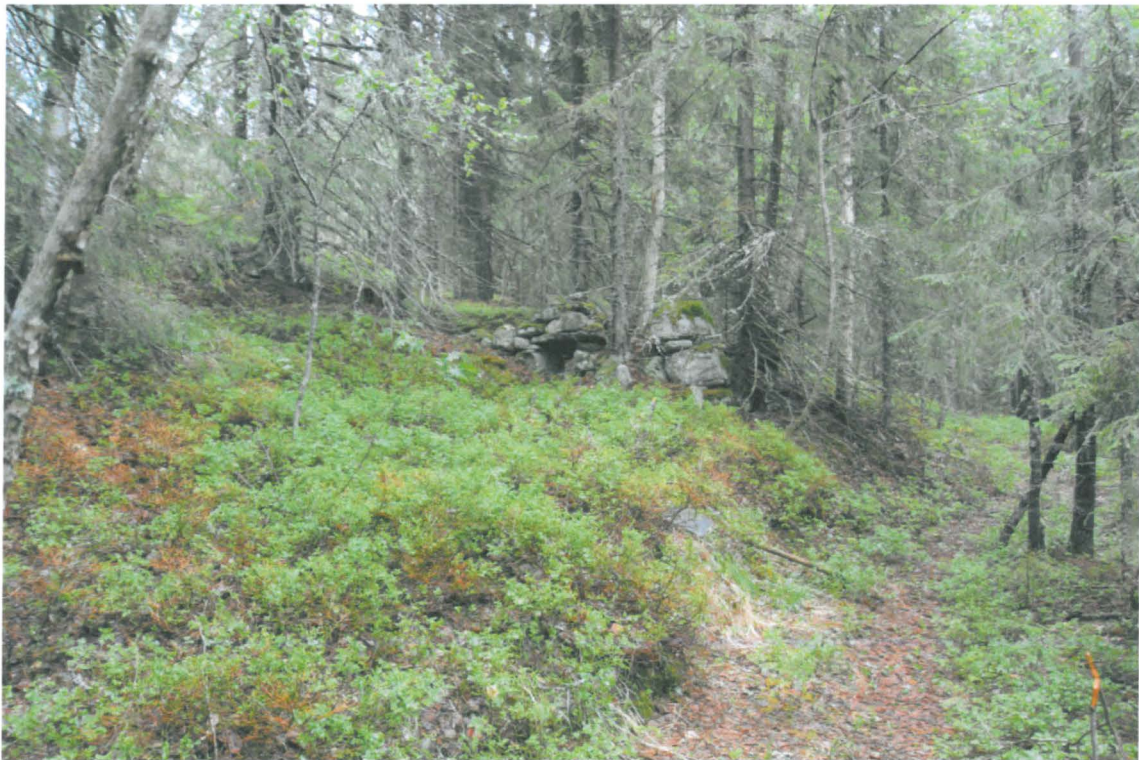
Hokan muinaisjäännösalueen pohjoisin alakohde on maakivistä kylmämuurattu ja osittain Kirves- vaaran rinteeseen kaivettu rakenne (Kuvat 3–4), jonka mitat ovat noin 5 x 5 metriä. Se noudattelee rinteeseen pohjois-eteläsuuntaista orientaatiota. Rakenteen kivet ovat vaihtelevan kokoisia, ja sen lounaiskulmassa on noin 70 cm leveä oviaukko; pohjoissivustalla on puolestaan pieni ikkuna. Kivi- jalka on parhaiten säilynyt rakenteen luoteissivulla, missä se kohoaa noin metrin korkeuteen, kes- kikorkeuden ollessa 50–70 cm. Rakenteen päällä kasvaa suurehkoja koivuja ja kuusia, jotka olisi lähitulevaisuudessa syytä raivata sen säilymisen varmistamiseksi. Etenkin rinteeseen kaivettu osa rakennetta on pahasti metsittynyt, mutta se on erotettavissa edelleen 1,5–2 metriä syvänä leikka- uksena Kirvesvaaran länsirinteessä. Tästä rakenteesta n. 10 metriä kaakkoon sijaitsee:

Kuva 3. "Hevostalli". Yleiskuva pohjoisesta (KH14_digi_03). Kuva: Janne Ikäheimo.

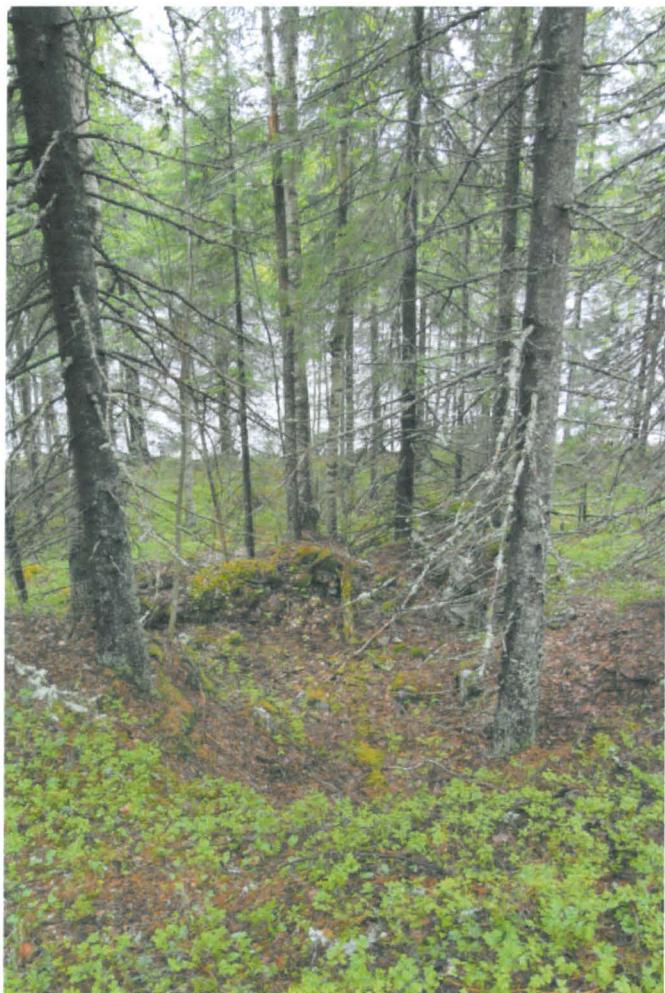
Kuva 4. "Hevostalli". Rakenteen sijainti suhteessa Hokkalampeen (KH14_digi_08). Kuvattu kohti länttä. Kuva: Janne Ikäheimo.

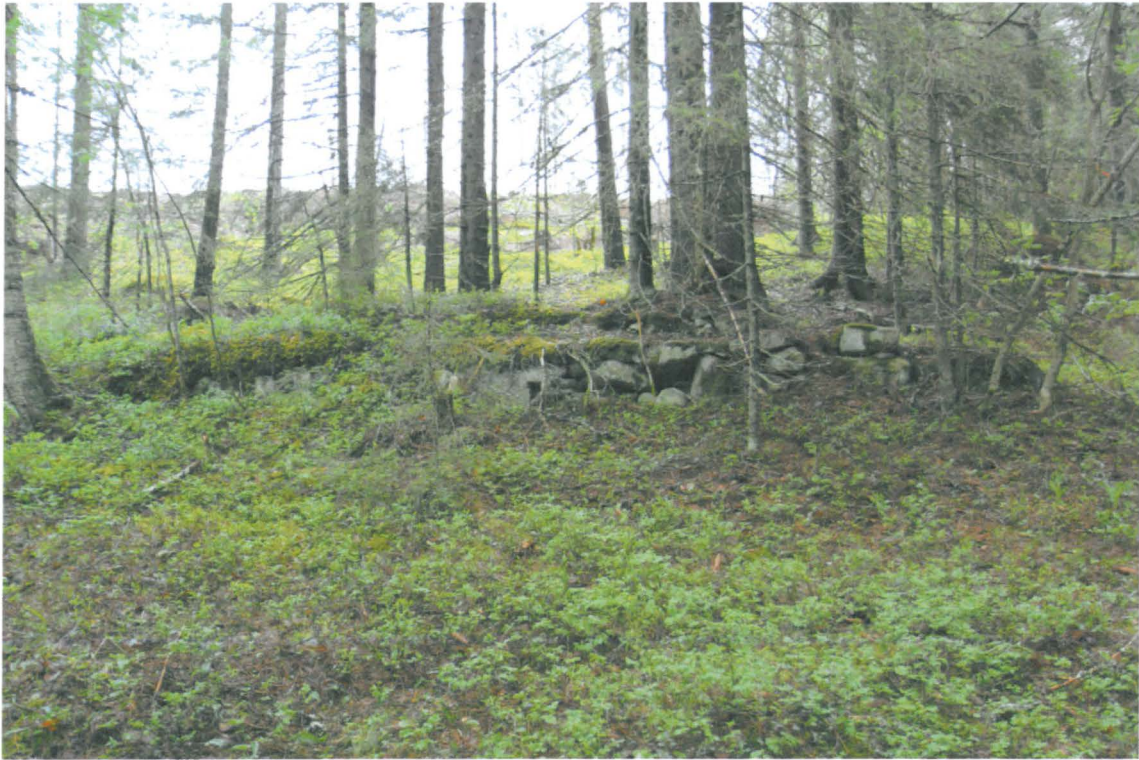
Kyseessä on kahden rakenneosan muodostama kokonaisuus (Kuvat 5–6), joista kellariksi tunnistet- tu pohjoisempi osa on lammen puolelta eli länteen antavalta osaltaan avoin; kolmelta muulta si-

vultaan se on kylmämuurattu vaihtelevan kokoisilla kivillä. Rakenteen leveys on noin 3,5 metriä ja sen pituus rinnettä kohti on puolestaan 4,2 metriä. Kylmämuuraus on säilynyt parhaiten pohjoissivulla, missä seinärakenne on noin 1,3 metriä korkea. Kellarirakenteen päällä kasvaa suuria kuusia sen keskiosaa lukuun ottamatta. Välittömästi sen eteläpuolella on neliömäinen, kylmämuurattu, 4,5 x 4,2 -metrinen ja muodoltaan niin ollen neliömäinen rakennuksen kivijalka. Kivijalka on jäänyt pahasti sen päällä kasvavien suurten kuusien alle. Lammen puolelta rakennus on perustettu enimmillään noin puoli metriä korkealle ja kahdeksan metriä pitkälle terassimuurille, joka ulottuu pohjoisessa kellarin tasalle. Siellä sen päällä erottuu talon luoteiskulmasta jatkuva, noin 2 metriä pitkä ja puoli metriä leveä kivirakenne; kyseessä lienee kevyehkön palisadin perusta. Rakennuksen koilliskulma on puolestaan samaa kylmämuurattua rakennetta kellarin kanssa. Varsinaisen rakennuksen noin 70 cm leveä kivijalka on kylmämuurattu laattamaisista kivistä. Sen säilynyt korkeus on enimmillään puoli metriä, mutta Kirvesvaaran rinteeseen puolella kivijalka ei erotu lainkaan. Niin terrassointimuri kuin sen päällä kohoava kivijalkakin koostuvat vaihtelevan kokoisista kivistä. Rakennuksen kiuas on mahdollisesti sijainnut sen koillisnurkassa. Lisäksi rakennuksen perustus on sisäpuolelta sen verran syvä, että siinä on hyvin todennäköisesti ollut maakellari. Rakennuksesta noin 50 metriä etelään sijaitsee:

Kuva 5. "Rakennus ja kellari". Kivijalka ja terassointimuuri (KH14_digi_11). Suunta 65°. Kuva: Janne Ikäheimo.

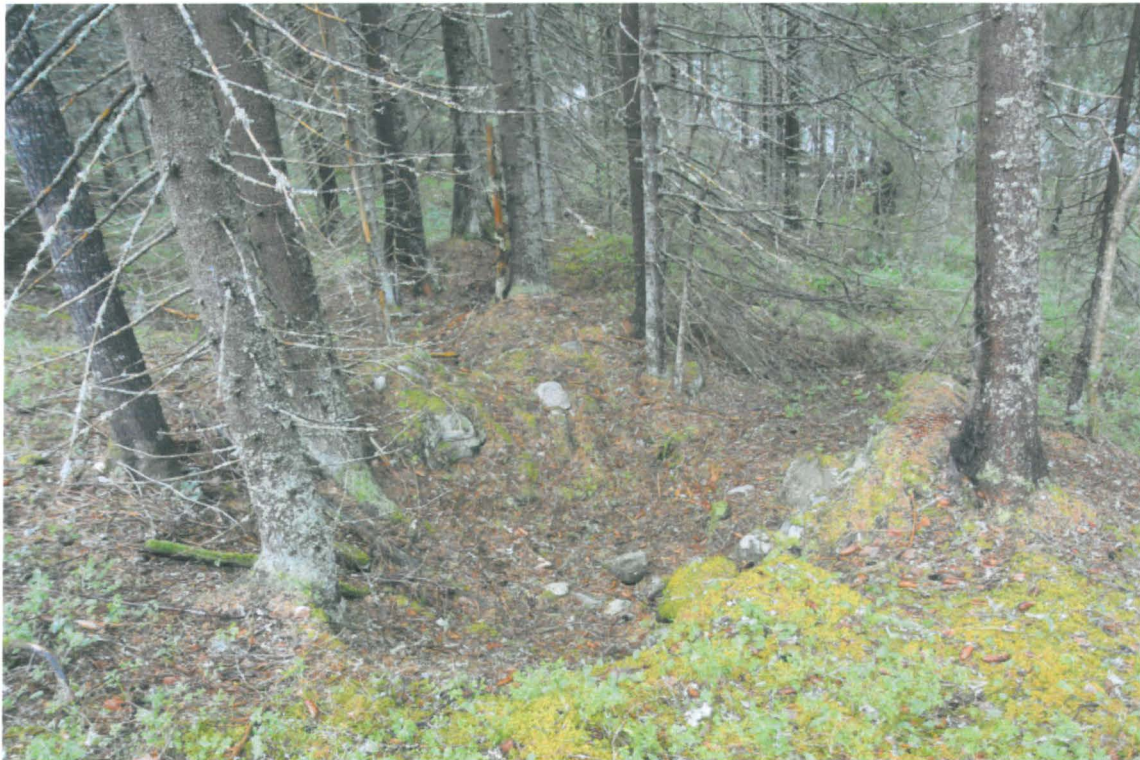
Kuva 6. "Rakennus ja kellari". Kuvattu rinteestä: kellari etualalla, rakennus takavasemmalla (KH14_digi_12). Suunta 210°. Kuva: Janne Ikäheimo.

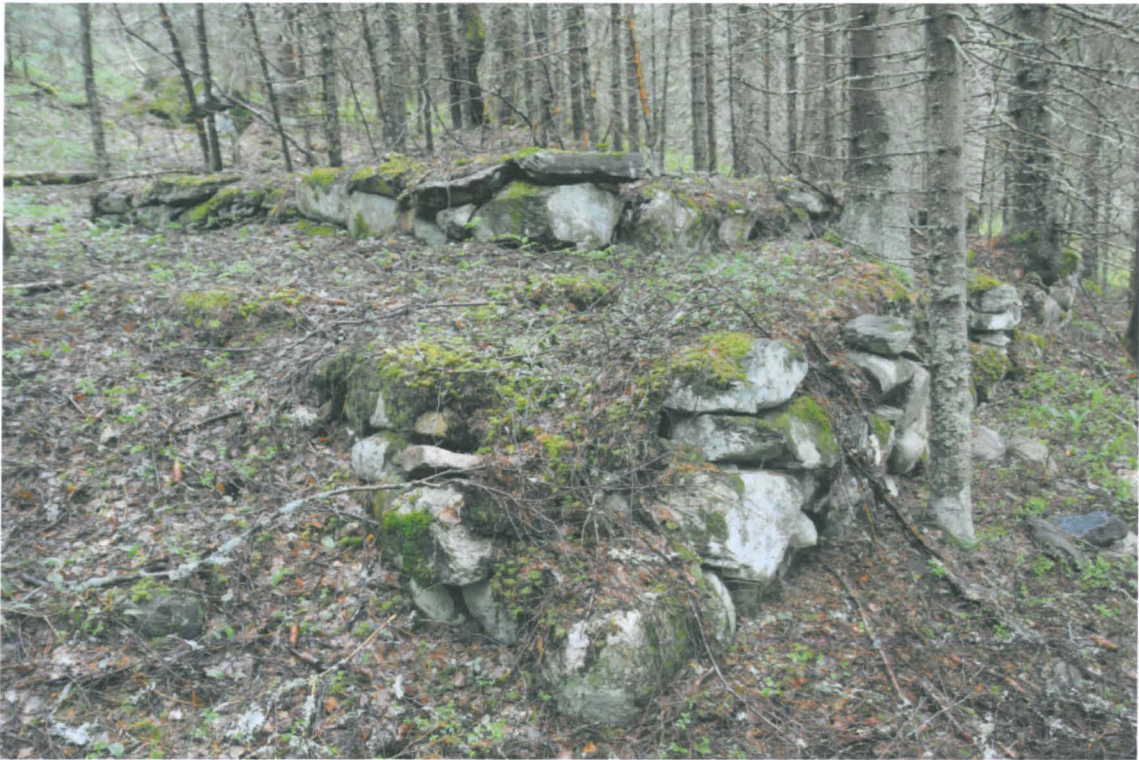
Tähän rakennukseen (Kuvat 7–8) kuuluu edellä kuvatun rakennuksen tapaan kivijalka, joka seisoo miehennostannaisista tai sitä suuremmista kivistä muodostetulla terrassointimuurilla. Muuri on näkyvämpi väljästi pohjois-eteläsuuntaisesti (340°) orientoidun rakenteen läntisellä, lammen puoleisella sivulla. Sen itäisivulla Kirvesvaaran rinnettä on jouduttu leikkaamaan rakenteen mahdollistamiseksi paikalleen. Eteläisivulla rakennetta on hahmotettavissa noin 2 metriä kohti Kirvesvaaran rinnettä. Terrassointimuurin pituus on 11 metriä ja suurin korkeus 80 cm. Rakenne on paikoitellen romahtanut sen päällä kasvavien puiden painosta. Terrassin päällä, noin metrin sen reunoista on kaksihuoneisen pirtin kivijalka, jonka pituus on 8 metriä ja leveys 5 metriä. Kivijalan leveys on 80–100 cm ja korkeutta sillä on keskimäärin 40 cm. Itäisen sivun keskelle sijoittuva kiuas tai sellaisen perusta – mitat 2,5 x 1,5 m – jakaa rakenteen kahteen osaan. Ainakin eteläisemmässä huonetilassa on hahmotettavissa kellarikuoppa, jonka syvyys on 60 cm. Tästä rakenteesta noin 70 metriä etelään sijaitsee:

Kuva 7. "Päätaalo". Terrassointimuuri ja kivijalka kuvattuna kohti kaakkoa (KH14_digi_19). Kuva: Janne Ikkäheimo.

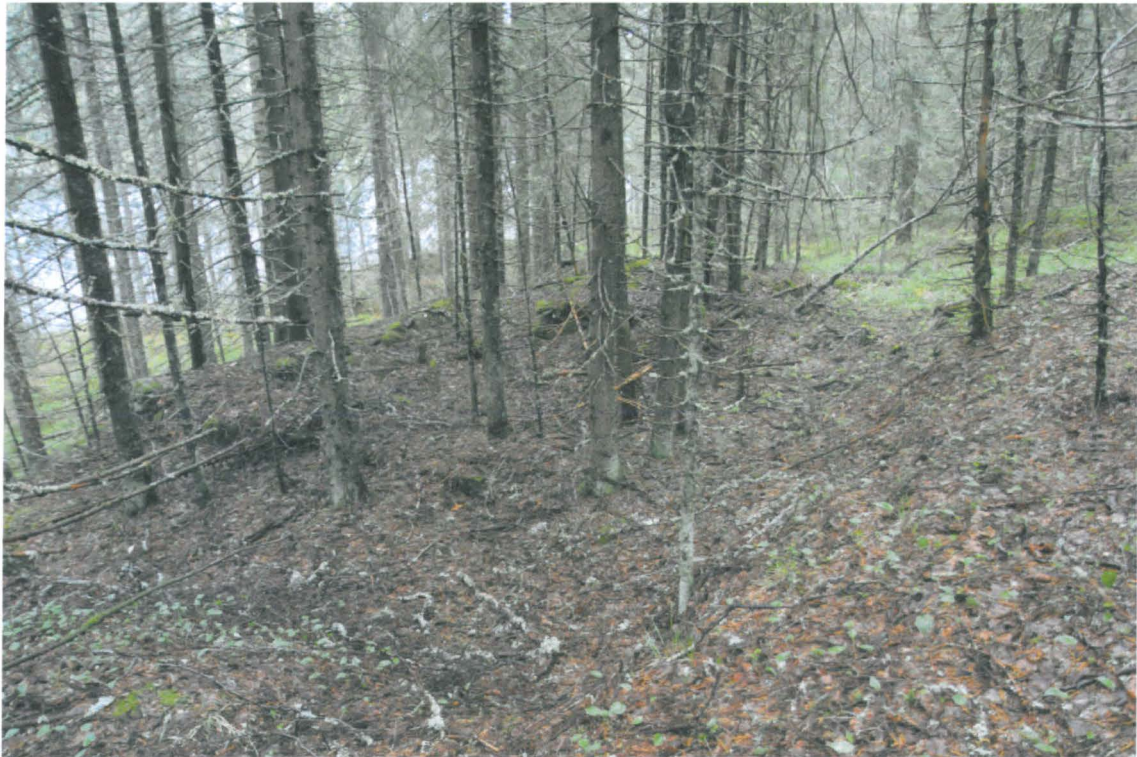
Kuva 8. "Päätaalo". Yleiskuva kohti luodetta ja Hokkalampea (KH14_digi_23). Suunta 320°. Kuva: Janne Ikkäheimo.

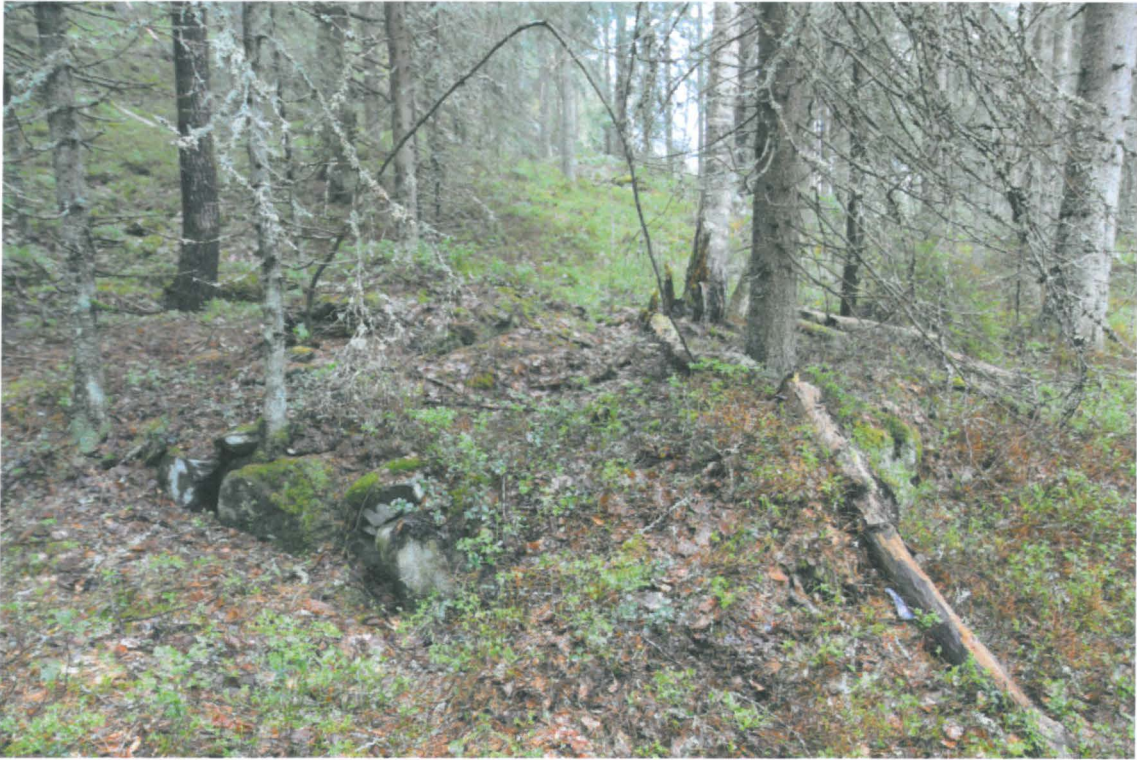
Kohde sijaitsee edellä kuvattuja rakenteita huomattavasti alempana Kirvesvaaran rinteessä (Kuvat 9–10). Kylmämuurattua kivijalkaa on säilynyt vähän toista kivikertaa ja on mitoiltaan 5 x 4,8 metriä. Paikalla seissyt rakennus on ollut yksihuoneinen, ja sen keskeltä hahmottuu laattakivistä kylmämuuratun uunin paikka. Rakenne on kokonaisuudessaan vankan puuston peittämä. Tästä rakenteesta noin 30 metriä kaakkoon sijaitsee:

Kuva 9. "Talon kivijalka". Yleiskuva (KH14_digi_27). Suunta 120°. Kuva: Janne Ikäheimo.

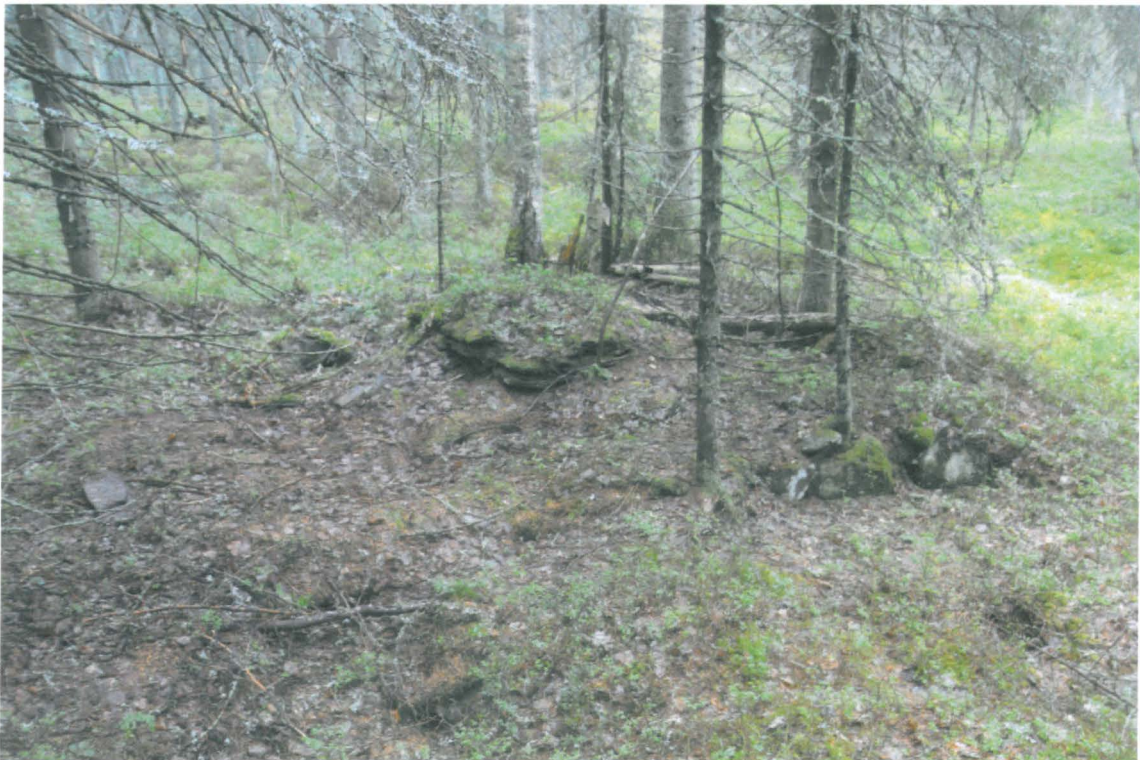
Kuva 10. "Talon kivijalka". Yleiskuva (KH14_digi_28). Suunta 180°. Kuva: Janne Ikäheimo.

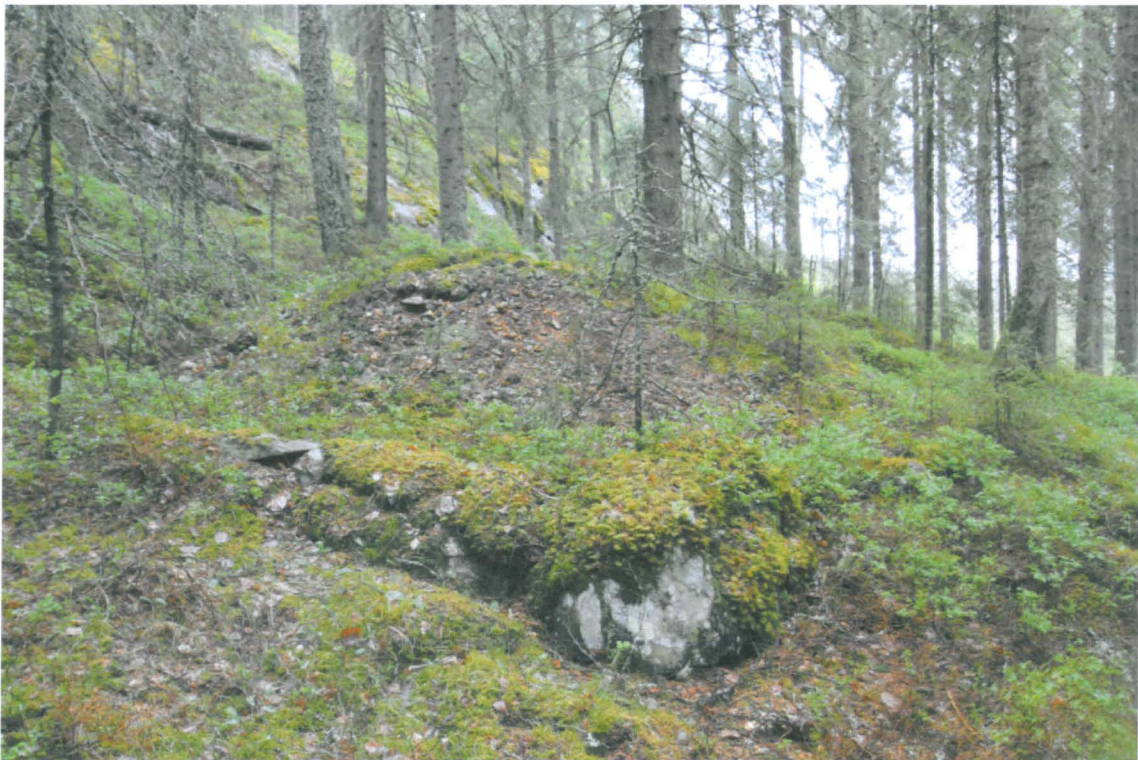
Muodoltaan soikeahko, louhitusta kvartsikivistä muodostuva sivukivikumpare on noin metrin korkea ja 5 x 3 metriä laaja (Kuva 11). Se sijaitsee Kirvesvaaran länsirinnettä leikkaamalla muodostetulla, muodoltaan nelikulmaisella tasanteella. Tasanteen pohjoissivulla hahmottuu noin 2,5 metrin

matkalla matala kylmämuurattu kivijalka, joka on olemukseltaan kovin vaatimaton ja siksi tuskin on kannatellut mitään kevyttä katosta kummempaa. Maaleikkauksen etelälaita on hautautunut sivukivikasalle, mutta kajoamattomin menetelmin suoritetun tarkastelun perusteella siellä vaikuttaisi olevan pohjoisreunaa vastaava kivirakenne. Tästä kasasta noin 10 metriä kaakkoon hahmottuu olemukseltaan epämääräinen kumpu (Kuva 12), jonka ala on noin 5 x 5 metriä ja korkeus 1,5 metriä. Kumpu koostuu siihen tehdyn koepiston perusteella kokonaan puuhiilestä, jota lienee varastoitu kyseiseen paikkaan kaivoksen toimintaa varten. Sivukivikasasta noin 15 metriä lounaaseen sijaitsee puolestaan:

Kuva 11. "Sivukivikasa" ja sitä rajaava kivijalka (KH14_digi_30). Suunta 130°. Kuva: Janne Ikäheimo.

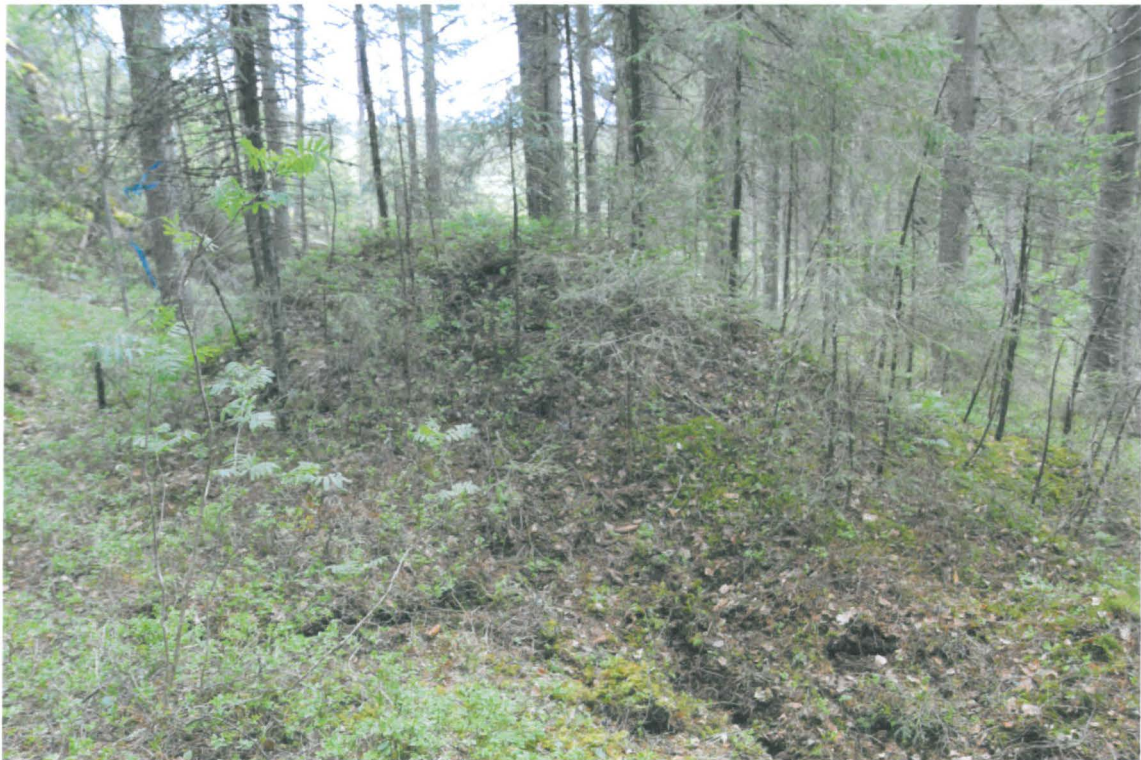
Kuva 12. "Hiilivarasto" (KH14_digi_33). Suunta 160°. Kuva: Janne Ikäheimo.

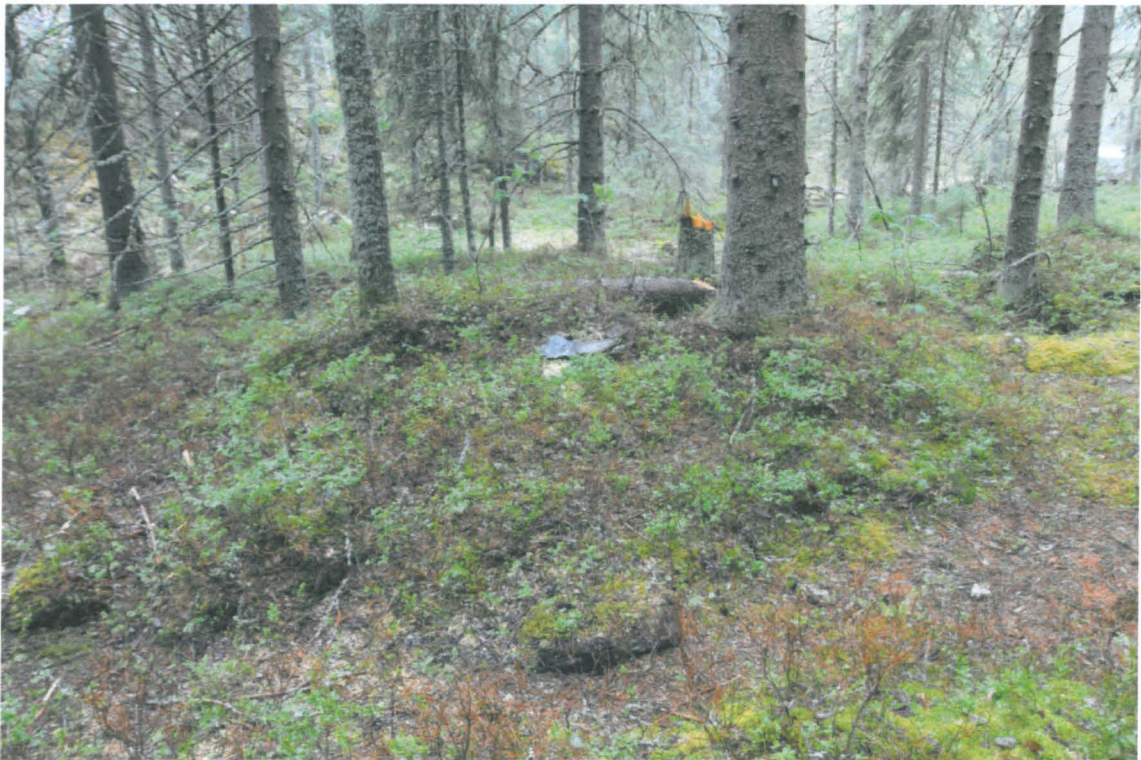
Kyseessä on hyvin epämääräinen ja matala maakumpu (Kuva 13), jonka kokonaisala on noin 2,5 x 2 metriä. Sen yhteydestä on löytynyt verrattain suuria määriä metalliromua. Nämä löydöt ovatkin rakenteen pajaksi tunnistamisen keskeisin peruste. Toisaalta rakenteen keskeltä hahmottuva kohouma voi olla ahjon perusta, jonka lisäksi pajaksi tunnistamisen puolesta saattaisi puhua myös sen sijainti lähellä luontaisen sammutusainereservin tarjonnutta pientä puroa. Myös kohteen verrattain läheistä sijaintia suhteessa kaivokseen on käytetty tunnistamisperusteena. Varsinaisen rakenteen luonteesta on kuitenkin äärimmäisen vaikea päästä selville sen päällä kasvavista vankkoista puista johtuen.

Kuva 13. "Paja" (KH14_digi_34). Suunta 270°. Kuva: Janne Ikäheimo.

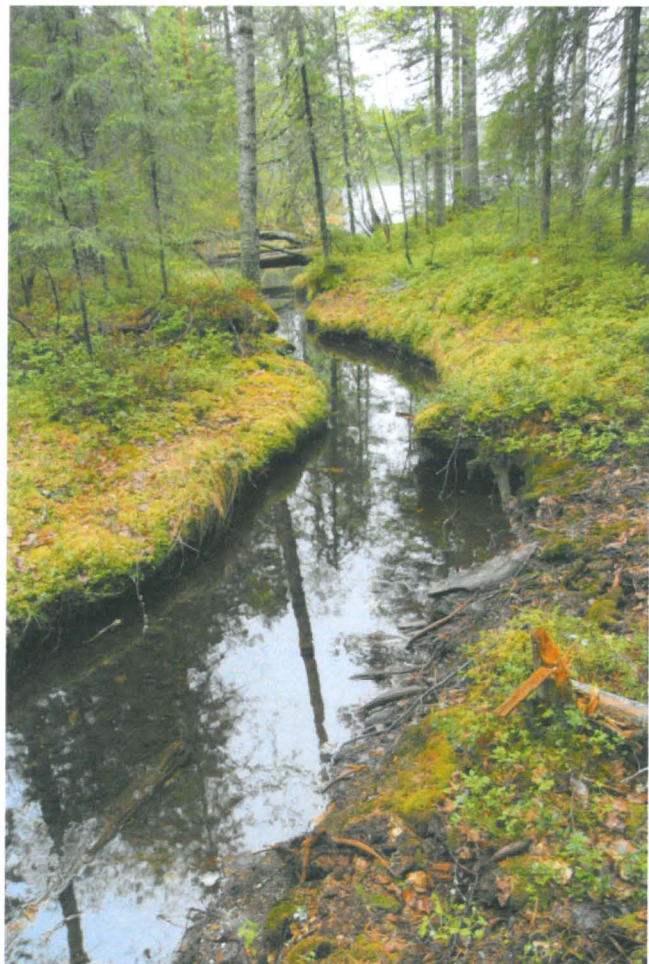
Pajan vierestä puron yli johtaneen **sillan** (N= 6972403, E= 650068) jäänteet hahmottuvat noin 15 metriä aiemmassa inventointikertomuksessa esitettyä etelämpää (Kuva 14). Kyseisellä kohdalla on edelleen havaittavissa paikallaan olevia siltapuita veden alla. Muuten puron itäpuolelle jäävästä alueesta on todettavissa, että kaikki ihmisen toiminnan merkit keskittyvät siellä Hokankallion koillispuolelle siinä missä alue kalliosta itään on nykyasussaan koskemattomalta vaikuttavaa maastoa. Itse puro on paikallisen informantin mukaan muutettu kallion itälaidalla räjäyttämällä virtaamaan nykyiseen uomaansa joskus 1950- tai 1960-luvulla metsänparannustoimien yhteydessä; sen alkuperäinen uoma lähempänä Hokankallion itälaitaa on yhä selvästi erotettavissa muun muassa niukkakasvuisen purosorakerroksen perusteella. Seuraava kaivoksen toimintaan liittyvä rakenne tavaan puron lähetyviltä vasta Hokankallion kaakkoispuolelta, missä ”sivukuilun” kohdalta kohti puroa kulkee:

Kuva 14. Silta. Hokanpuron ylittäneen sillan paikka (KH14_digi_38). Kuvattu kohti pohjoista. Kuva: Janne Ikäheimo.

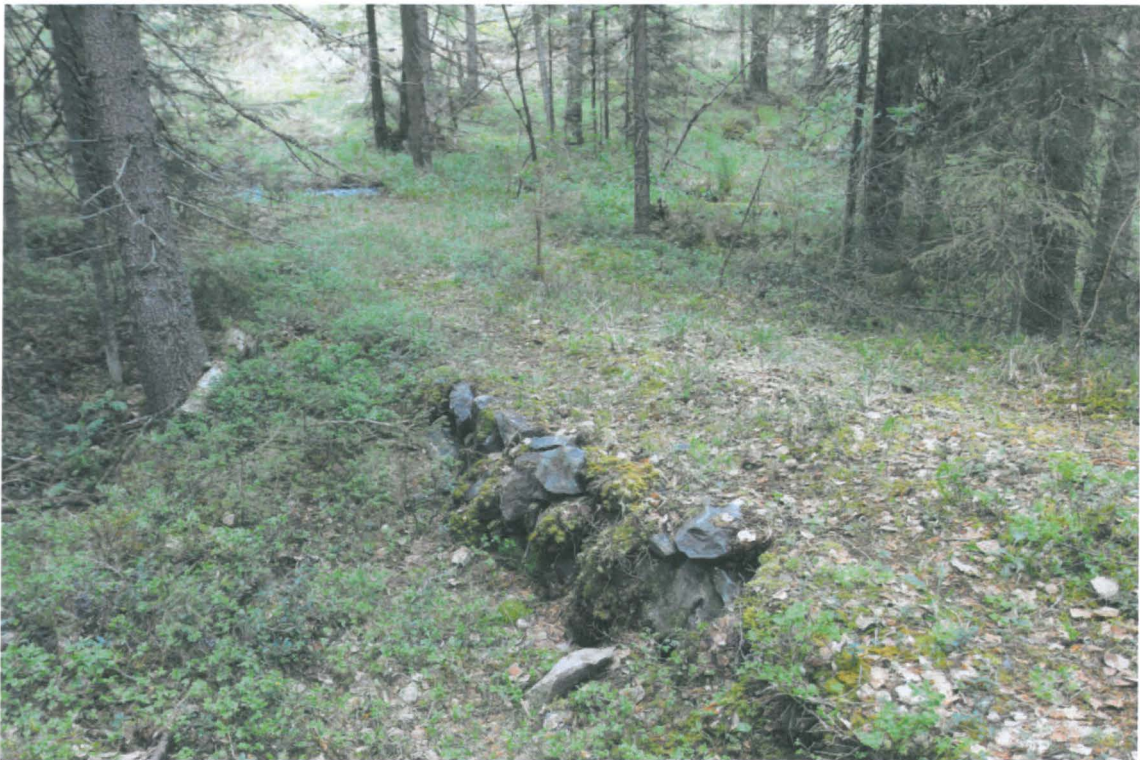
Kyseessä on kaivostoiminnan yhteydessä louhituista diabaasilohkareista – koko vaihtelee kahden nyrkin kokoisesta ihmisen pään kokoihin – muodostettu pengertie, jonka kuivalla maalla säilynyt osuus on pituudeltaan 22 metriä (Kuva 15). Lisäksi pengertie tie jatkuu puron uomaan vielä 3 metrin verran, mutta siellä se on säilynyt ainoastaan reunakiveyksen osalta (Kuva 16) – se on siis ollut rakenteen tukevin ja kestävin osa. Puron itäpuolellakin on havaittavissa muutamia pengertien rakenteeseen alun perin kuuluneita kiviä noin 3 metrin matkalla, mutta ne eivät enää mielestäni muodosta kokonaisuutta, joka edellyttäisi muinaisjäännösalueen ulottamista sinne saakka. Leveyttä tiellä on keskimäärin kolme metriä; puron kohdalla rakenne on käytännössä maan tasainen, mutta ylärinteeseen noustaessa pengertie on parhaimmillaan 50 cm korkea.

Kuva 15. "Pengertien" parhaiten säilynyt osa (KH14_digi_43). Kuvattu kohti itää. Kuva: Janne Ikkäheimo.

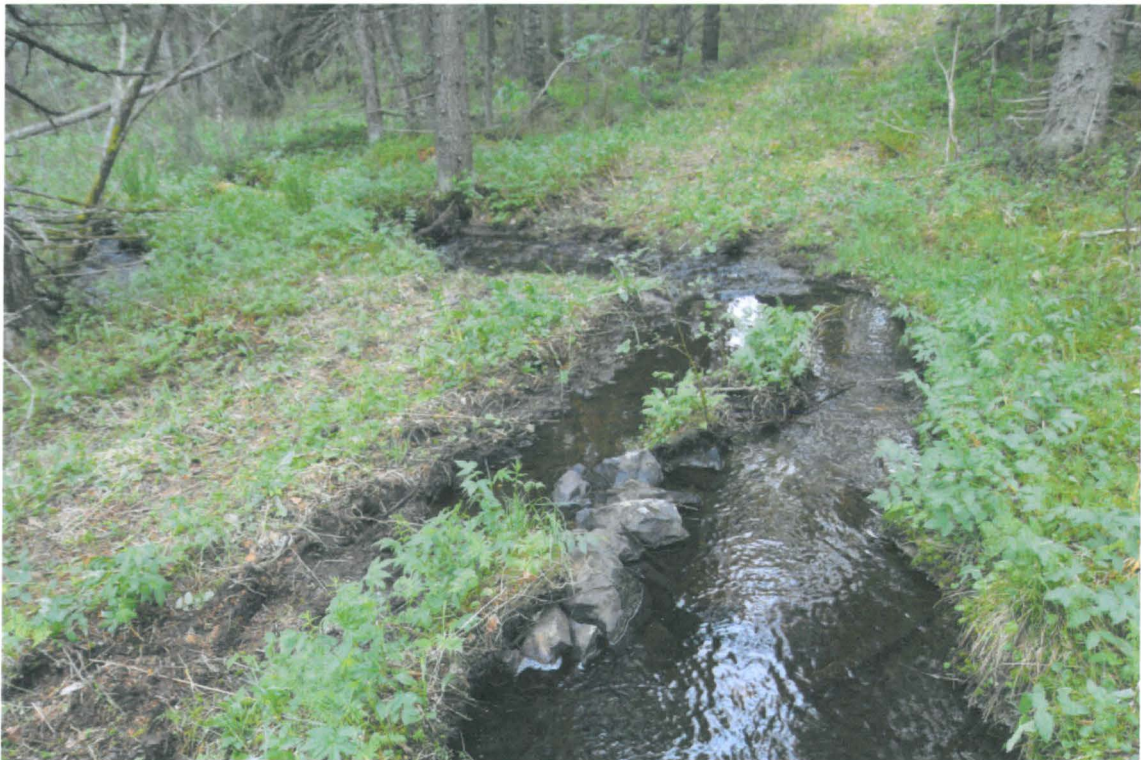
Kuva 16. "Pengertien" reunakiviä purossa (KH14_digi_42). Kuvattu kohti länttä. Kuva: Janne Ikkäheimo.

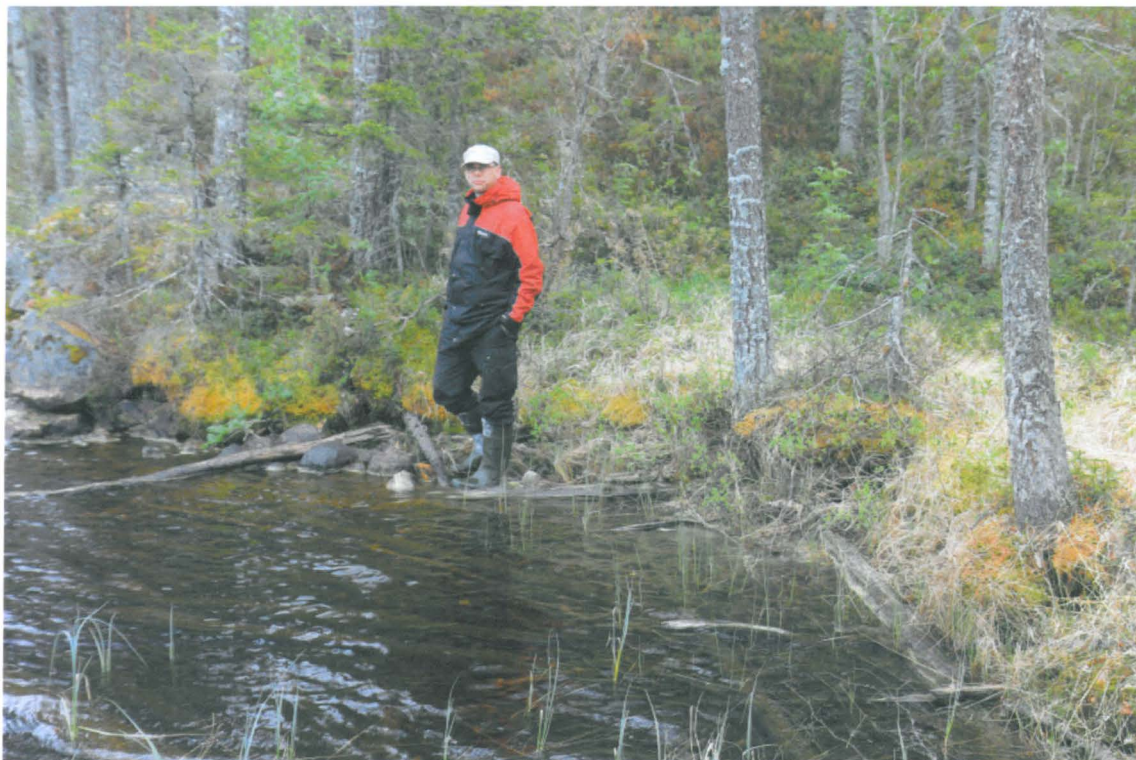
Laiturin jäänteet sijaitsevat välittömästi Hokankallion lampeen pistävän kärjen länsipuolella (Kuva 17). Siellä laiturin paikan voi hahmottaa upoksissa olevien työstettyjen puiden perusteella. Laiturin sijainnin varmentaa myös paikallinen perimätieto, joka kuitenkin ajoittaa sen toisen maailmasodan aikaiseksi.

Kuva 17. Toisen maailmansodan aikaisen laiturin jäänteet Hokkalammen eteläreunalla (KH14_digi_44). Kuvassa Krister Lundqvist. Kuva: Janne Ikäheimo.

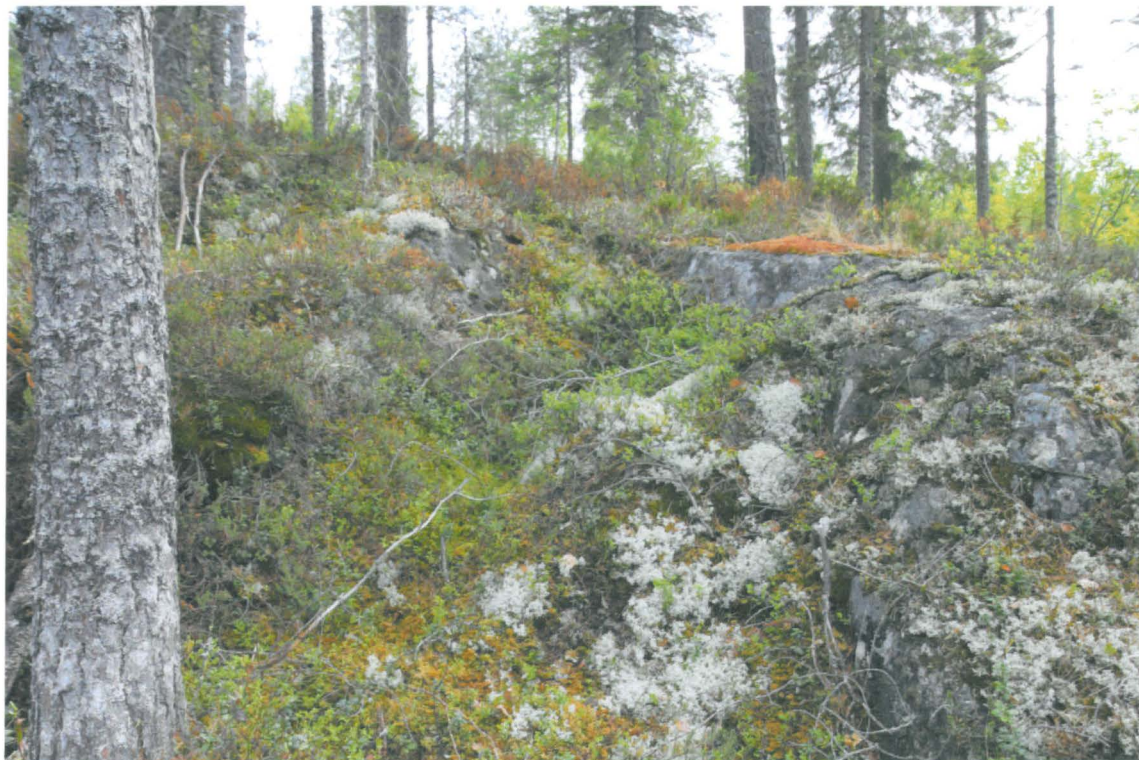
Merkit kuparin etsimisestä ulottuvat aivan Hokankallion pohjoiseen pistävän, niemimäisen kallio-saarekkeen kärkeen. Siellä näkyy merkkejä ennen 1840-lukua suoritetusta louhinnasta, joka po-raamisen sijaan suoritettiin ajalle tunnusomaiseen tapaan tulen avulla. Nämä **polttolouhinnan merkit** (N= 6972446, E= 650011) erottuvat maastossa alarinteen suuntaan avautuvina, V-kirjaimen mallisina kallioleikkauksina (Kuva 18), joiden leveys on noin 2 metriä. Lisäksi niemen kärjestä hah-mottuu pitkänomainen, todennäköisesti kuparipitoista kvartsisuonta seurattaessa syntynyt **kai-vanto** (N= 6972428, E= 650044 [pohjoinen]; N= 6972422; = 650039 [etelä]), jonka pituus on 6,5 metriä, leveys 1–1,5 metriä ja syvyys noin 90 cm (Kuva 19). Hieman siitä etelään sijaitsee:

Kuva 18. Polttolouhinnan merkkejä Hokankallion pohjoisreunalla (KH14_digi_46). Kuvattu kohti etelää. Kuva: Janne Ikäheimo.

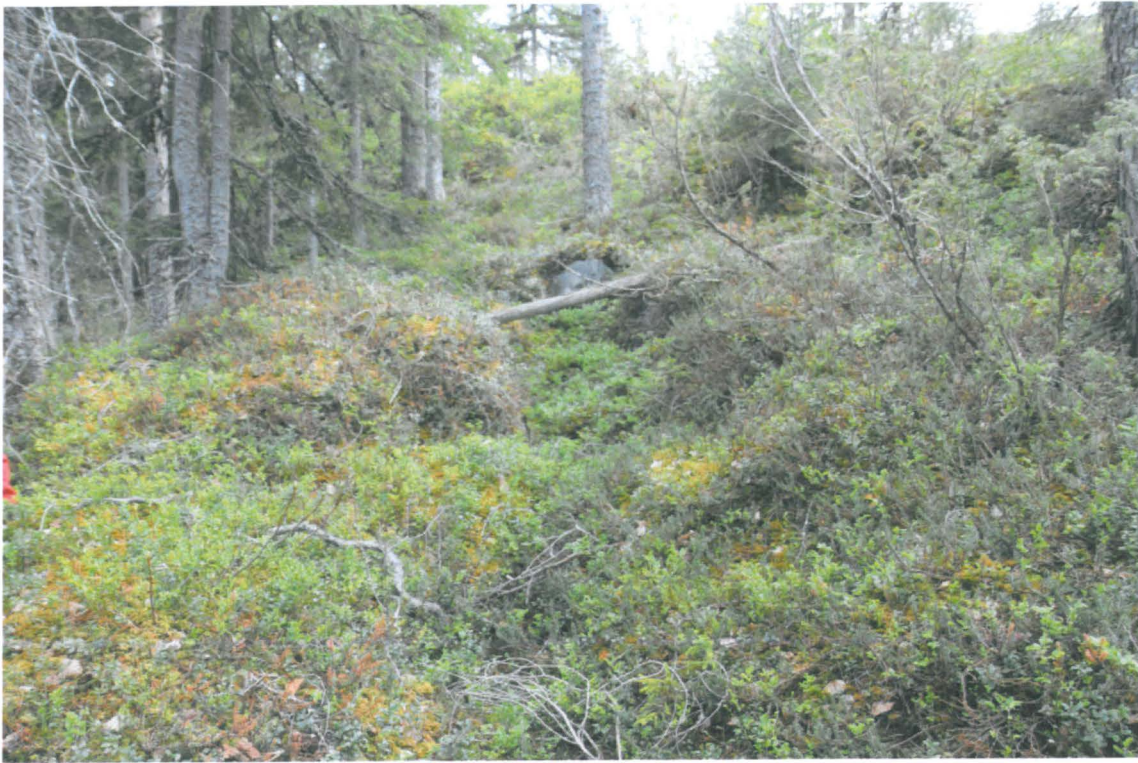
Kuva 19. Kaivanto Hokankallion pohjoisreunalla (KH14_digi_47). Kuvattu kohti lounasta. Kuva: Janne Ikkäheimo.

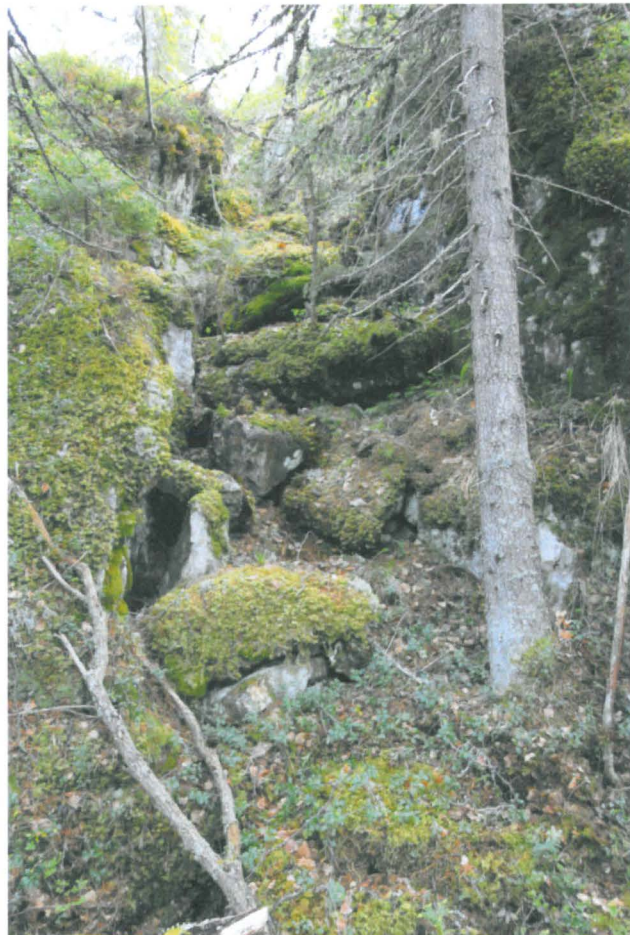
Kyseessä on pohjoisesta, Hokkalammen suunnalta Hokankallioon työntyvä kallioleikkaus, jonka leveys on noin 2 metriä. Muita kallioleikkauksen ulottuvuuksia on käytännössä mahdoton arvioida, sillä se on täynnä suurikokoisia kivenlohkareita (Kuva 20). Kivenlohkareista voidaan päätellä, että alun perin kyseessä on ollut jonkinlainen vaakatunneli, joka on sittemmin tukittu räjäyttämällä se umpeen. Toisaalta kuilun edelleen näkyvissä olevassa yläosassa on havaittavissa selviä poltto-louhinnan merkkejä, mikä osoittaa sen louhinnan aloitetun jo Hokankallion malmiesiintymän hyö-dyntämisen varhaisvaiheessa.

Kuva 20. Pohjoiskuilu (KH14_digi_48). Kuvattu kohti lounasta. Kuva: Janne Ikkäheimo.

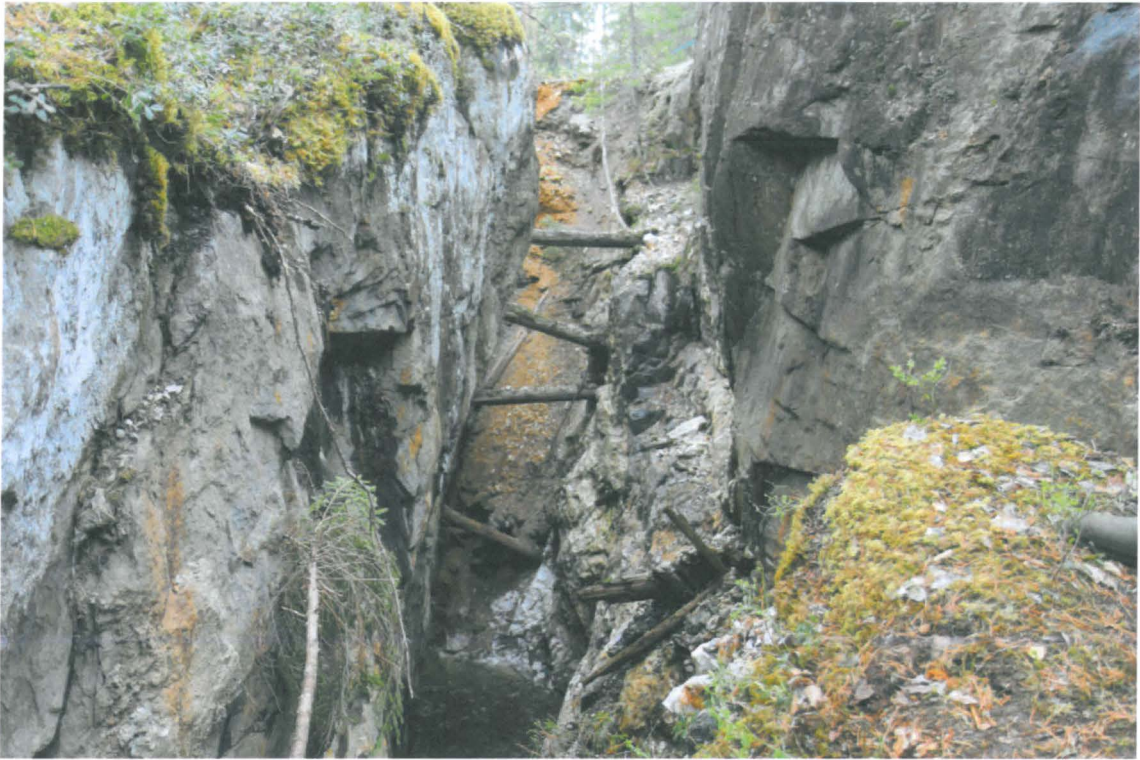
Pohjoiskuilun eteläpuolella sijaitsevan pääkuilun suunta on 350° ja se on nykyisessä muodossaan noin 20 metriä pitkä, 2–4 metriä leveä ja 7–9 metriä syvä. Erään arvion mukaan pääkuilu on kui-tenkin ollut alun perin 40 metriä syvä ja siitä on mahdollisesti lähtenyt parikin vaakakuilua kohti hieman etelämpänä sijainnutta sivukuilua. Pääkuilun molemmat päät ovat olleet peitetty puupa-lisadien tukemilla jätekivikasoilla. Sittemmin puurakenteet ovat lahonneet ja osa irtokiviaineesta on romahtanut kohti kuilun keskiosaan (Kuva 21). Lisäksi varsinkin kuilun eteläpäässä on sen reu-nalla noin 2–3 metriä paksu patja irtokiviaineista, mikä saa aikaan jatkuvan sortumavaaran. Irto-maa-ainesta on muutenkin läjitetty huomattavassa määrin kuilun itä- ja eteläpuolelle. Kaikkiaan irtokivipatja ylittää 1-3 metriä paksuna kerrostumana pääkuilun koillissivulta sen eteläpuolelle (Kuva 22). Kivi on pääasiassa kvartsikiveä. Erityisen paljon kiveä on kuilun eteläpuolella, minne on kasat-tu eräänlainen kivipenkka sekä sen keskeltä kallion etelään viettävää rinnettä kohti lähtevä kiele-ke. Kivipenkan leveys on itä-länsisuunnassa noin 10 metriä kuilun länsireunan kohdalta mitattuna. Pituutta penkalla on 11 metriä ja korkeutta noin 80 cm. Kuilun itäpuolella sivukivimassat ovat enemmänkin kalliota peittävä patjamainen kerros.

Kuva 21. Pääkuilu (KH14_digi_51). Kuvattu kohti kaakkoa. Kuva: Janne Ikkäheimo.

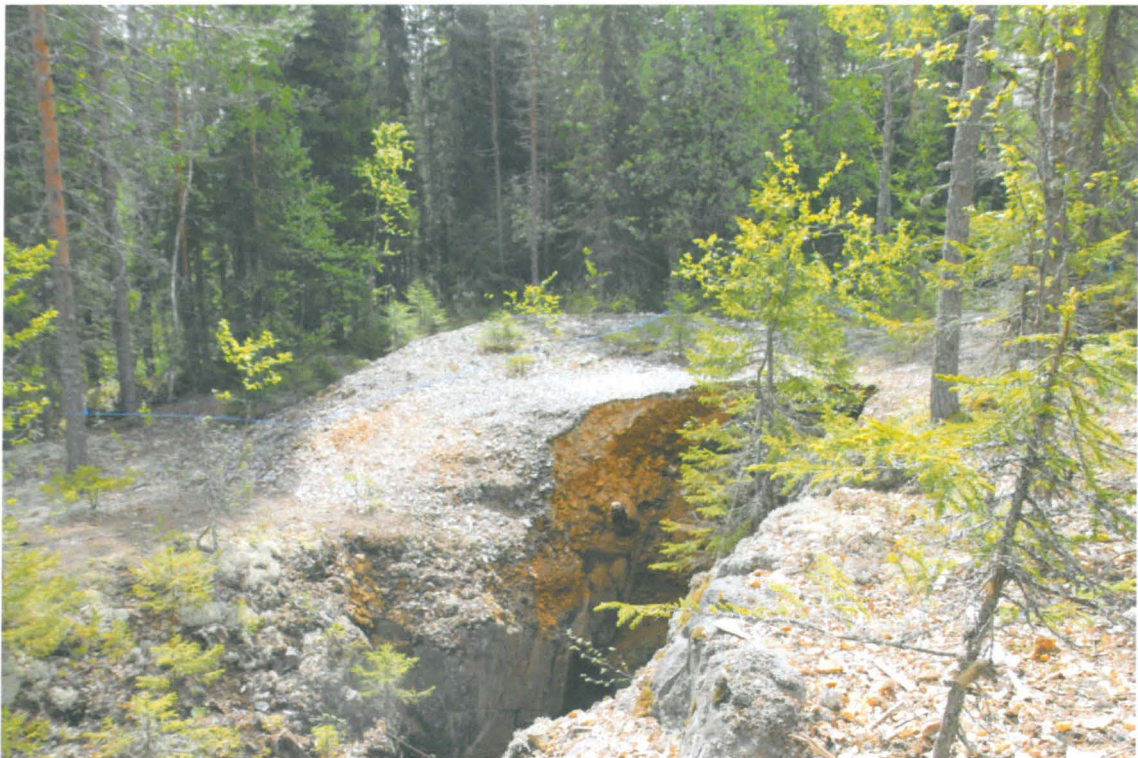
Sitä vastoin kuilun länsipuolella, Hokankallion laella irtomaa-ainesta on huomattavan vähän ja muutenkin siellä havaittavat jäljet kaivostoiminnasta ovat paljon pääkuilun itäpuolta satunnaisempia – lähinnä ne vaikuttavat muun louhinnan yhteydessä suoritetuilta kivilajin tarkistuksilta. Erikseen kuilun länsipuolelta on syytä mainita muodoltaan neliömäinen, mitoiltaan 1 x 1 metrinen ja noin metrin syvä kallioon louhittu kuoppa (Kuva 23), jonka paikallinen informantti on tulkinut kaivoksen **köysiradan paalunsijaksi** (N= 6972387, E= 650031).

Kuva 22. Hokankallion laen jätekivikasat Pääkuilun yli kuvattuna kohti itää (KH14_digi_61). Kuva: Janne Ikkäheimo.
