KONTIOLAHTI HOKKA

**Kertomus historiallisen ajan kaivokselle 26.–28.5.2014
suoritetusta arkeologisesta tarkastuskäynnistä**

**Arkeologian laboratorio
FT Janne Ikäheimo
Heinäkuu 2015**

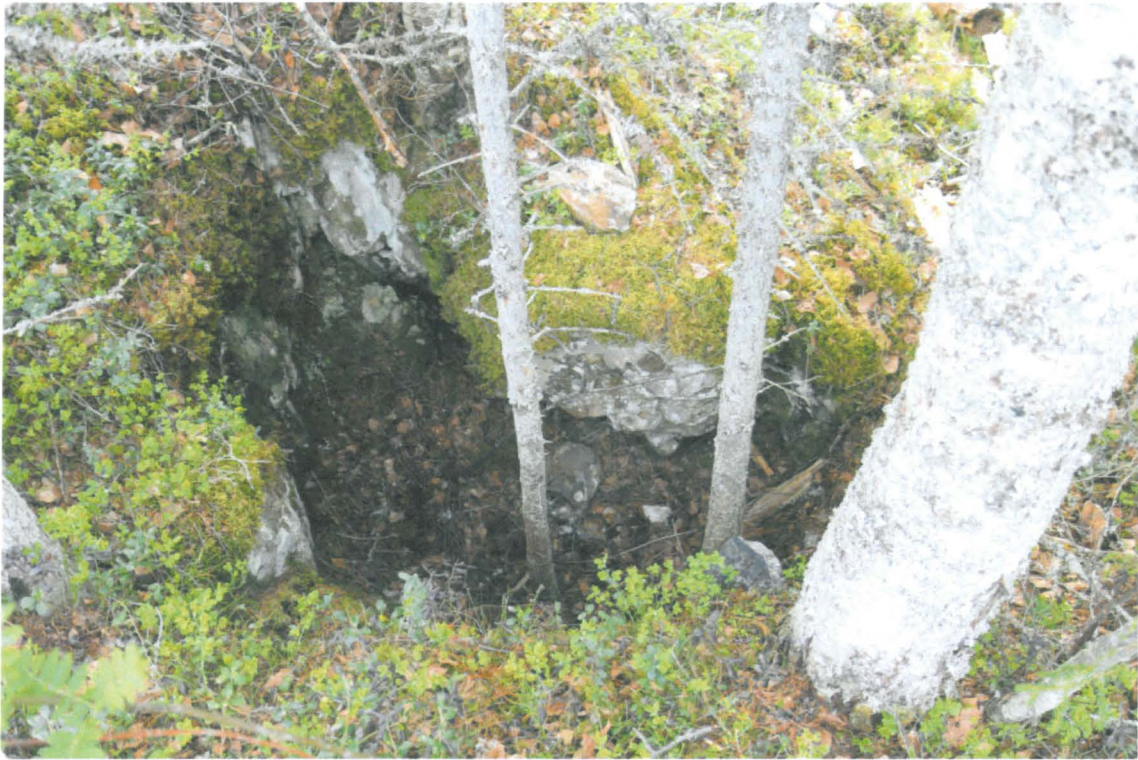
Sitä vastoin kuilun länsipuolella, Hokankallion laella irtomaa-ainesta on huomattavan vähän ja muutenkin siellä havaittavat jäljet kaivostoiminnasta ovat paljon pääkuilun itäpuolta satunnaisempia – lähinnä ne vaikuttavat muun louhinnan yhteydessä suoritetuilta kivilajin tarkistuksilta. Erikseen kuilun länsipuolelta on syytä mainita muodoltaan neliömäinen, mitoiltaan 1 x 1 metrinen ja noin metrin syvä kallioon louhittu kuoppa (Kuva 23), jonka paikallinen informantti on tulkinut kaivoksen **köysiradan paalunsijaksi** (N= 6972387, E= 650031).

Kuva 23. Köysiradan oletettu paalunsija Pääkuilun länsipuolella (KH14_digi_63). Kuva: Janne Ikäheimo.

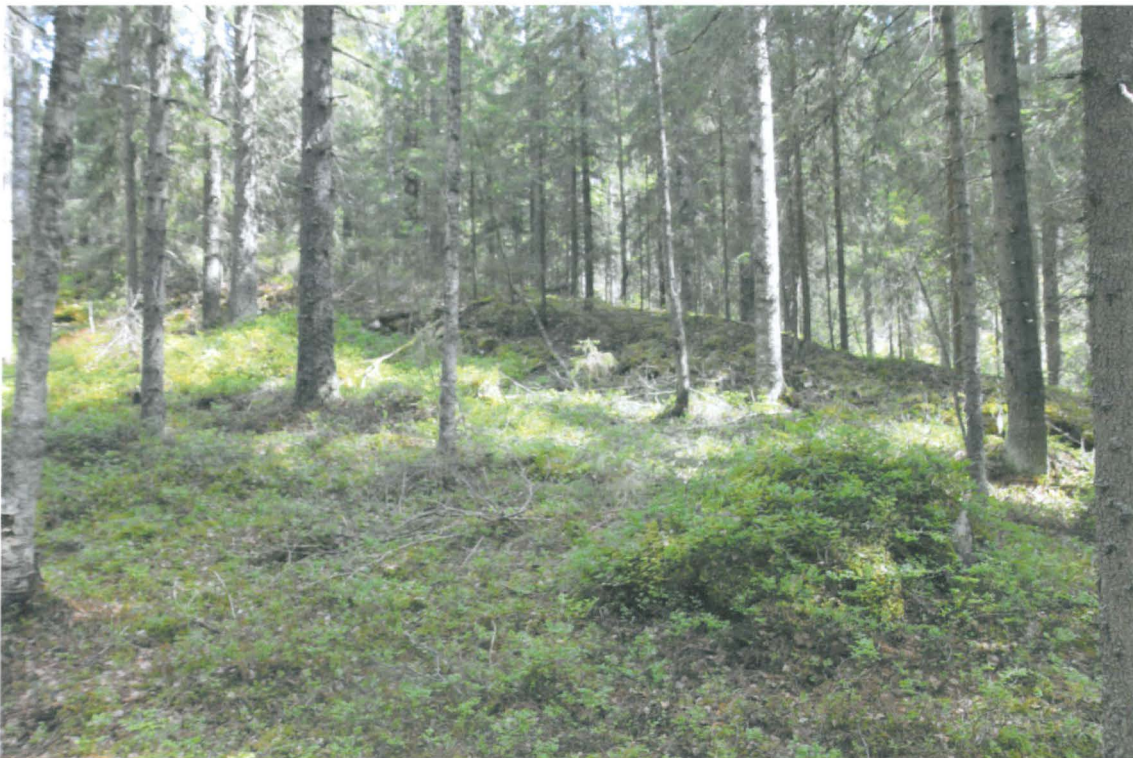
Pääkuilua etelässä rajaavan sivukivikasan itäpuolelta erkaneeko kohti etelää kohti suuntautuva, jätekivistä koostettu ramppi tai pengertie (Kuva 24). Sen rakentaminen on joko jäänyt kesken tai vaihtoehtoisesti sen eteläisin osa on jossain vaiheessa otettu kiviainekseksi – joka tapauksessa sen eteläreuna jää uupumaan viitisentoista metriä kaivokselle johtavasta pengertiestä. Koska rakenne on osin reunustettu tai tuettu suuremmilla kivenlohkareilla ja siinä on nähtävissä myös mahdollisia puurakenteiden jäänteitä, kyseessä on ollut suunnitelmallisempi toiminta kuin jätekiviaineksesta eroon hankkiutuminen mahdollisimman vähin kustannuksin. Leveyttä rakenteella on viitisen metriä ja sen korkeus vaihtelee pohjoisosan kahdesta metristä eteläpään 80 senttimetriin.

Kuva 24. Kallion laelta kohti "Pengertietä" kurottava Kaakkoinen penkka (KH14_digi_64). Kuvattu lännestä. Kuva: Janne Ikäheimo.

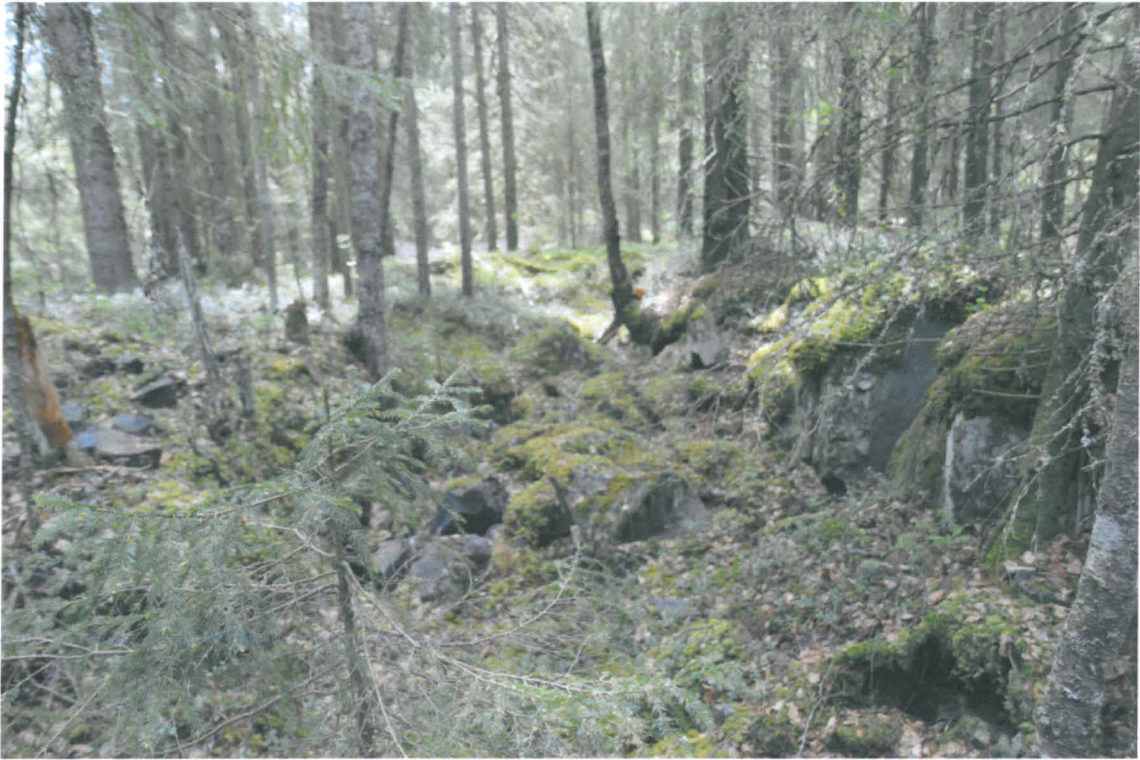
Kyseessä on varsinaisen Hokankallion laen eteläpuolelle sijoittuva, noin 23 metriä pitkä ja enimmillään kolme metriä leveä uramainen jäännös peruskalliossa, joka on täynnä suurikokoisia kivenlohkareita (Kuva 25). Lohkareet vaikuttavat räjäytystyön tuloksilta, joten on syytä otaksua, että paikalla aiemmin sijainnut kaivoksen vaakakuilu on syystä tai toisesta nähty tarpeelliseksi tukkia räjäyttämällä se umpeen. Nykymuodossaan tämä maastonpiirre on keskimäärin 1,5 metriä syvä, mutta sillä näyttäisi olevan reilusti ulottuvuutta alaspäin kivenlohkareiden alla.

Kuva 25. Avokuilua peittää vahva kerros suurikokoisia kiviä (KH14_digi_68). Kuvattu kohti etelää. Kuva: Janne Ikkäheimo.

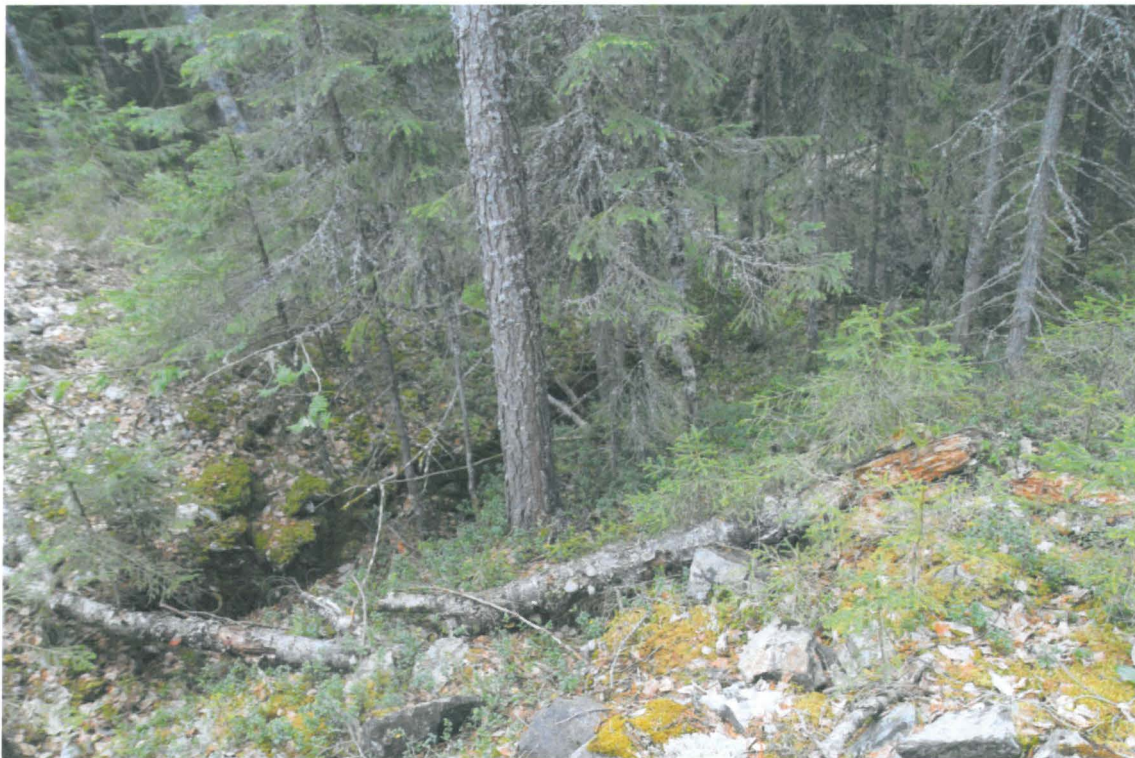
Avokuilun pohjoispään länsipuolella, noin 3 metrin etäisyydellä siitä, on kallioon louhittu kapea, pystyseinämainen ura, joka päättyy etelässä suurehkoon maakiveen (Kuva 26). Uran suuntaus on 7/360° ja sen kulku näyttäisi noudattelevan kapean kvartsijuonen suuntausta. Pituutta ilmiöllä on noin 10 metriä, leveyttä puolisen metriä ja syvyyttä noin metri. Uran pohjalla on noin 30 cm:n paksuudelta kunntaa. Vaikka uran seinämissä ei olekaan havaittavissa poranjälkiä, liittyy se todennäköisimmin historiallisen ajan kaivoksen toimintaan. Toisaalta ilmiö muistuttaa ulkoisilta piirteiltään Pohjois-Amerikasta tunnettuja primitiivisen kuparinlouhinnan jälkiä. Kallioon louhitun uran tarkemman luonteen selvittäminen vaatisi kuitenkin pienimuotoisen kaivaustutkimuksen.

Kuva 26. Avoura kuvattuna Hokankallion laelta (KH14_digi_70). Suunta 155°. Kuva: Janne Ikkäheimo.

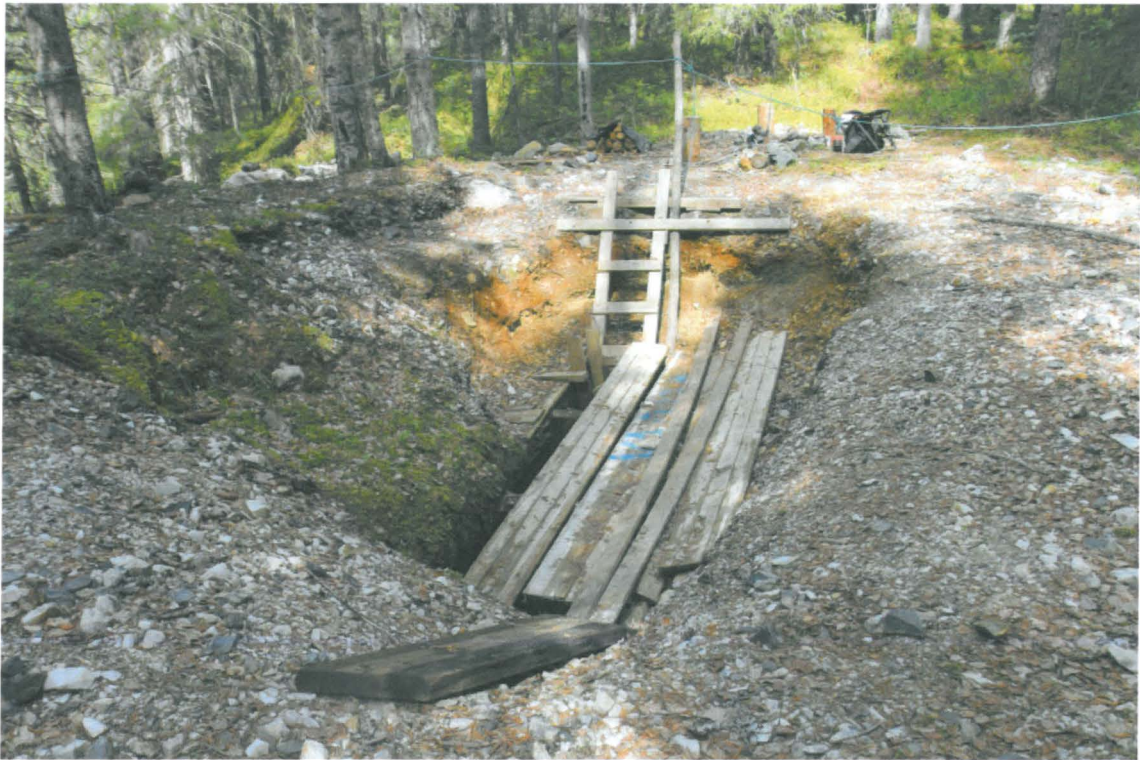
Lähellä Hokankallion eteläreunaa sijaitsee kaivoksen kahdesta pystykuilusta pienempi, noin 4 x 1,4-metrinen aukko, joka on raivattu esille vuonna 2003 ja peitetty tällä hetkellä puukatteella (Kuva 27). Arvioiden mukaan, korkeusero pääkuilusta huomioiden, tämä sivukuilu olisi alun perin ollut noin 30 metriä syvä. Paikallinen informantti kertoo käyneensä kuilussa 23 metrin syvyydessä vuonna 2003, jolloin se pumpattiin tilapäisesti tyhjäksi pohjavedestä. Tuolloin otetuista valokuvista ilmenee, että kuiluun liittyvät tikas- ja lavarakenteet ovat säilyneet kylmän pohjaveden ansiosta erinomaisessa kunnossa. Kuilun suuaukko on puolestaan kaivettu metrisen moreenipatjan läpi,

jonka päällä on puolestaan vain noin puoli metriä sivukiveä. Suurin osa sivukivestä on siirretty kivilun länsipuolelle rinteeseen epämuotoiseksi kasaksi.

Kuva 27. Sivukuilu. Kuilu on katettu puukannella ja sinne johtavat tikkaat (KH14_digi_75). Kuvattu etelästä. Kuva: Janne Ikäheimo.

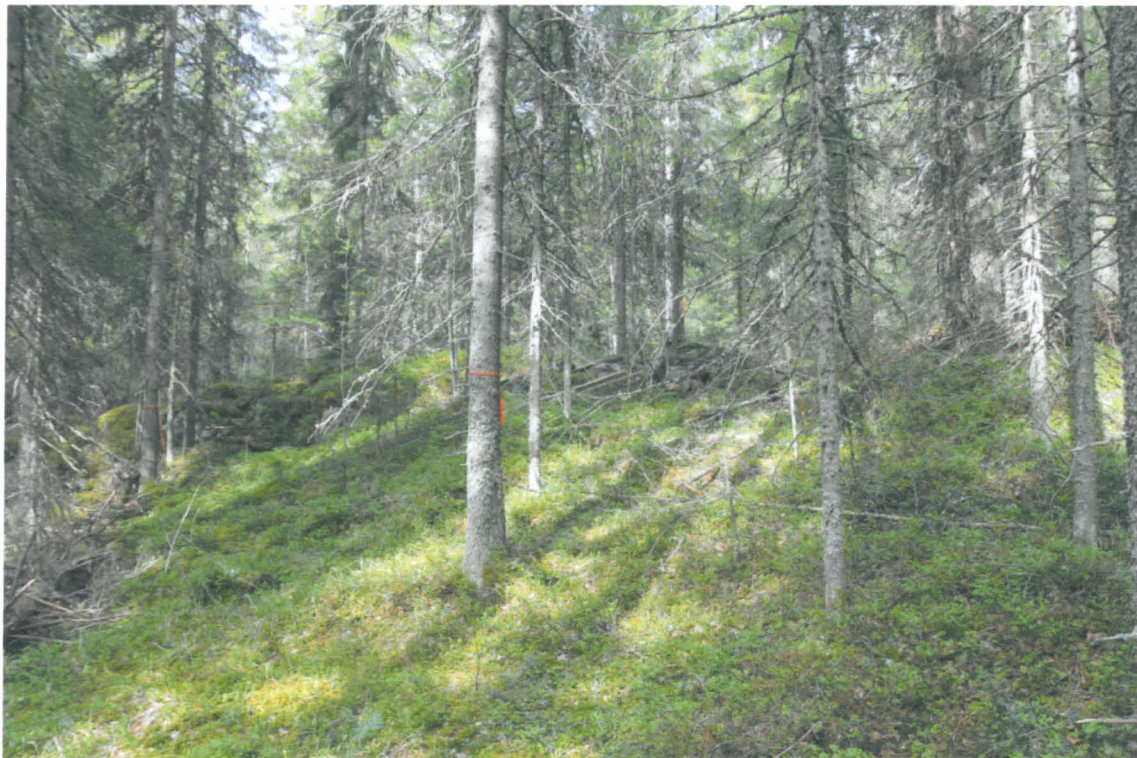
Yhteenvedona on todettava, että Hokankallio on muinaisjäännöskohteena sekä historialtaan että muinaisjäännöskannaltaan poikkeuksellisen rikas. Kohteen säilyminen on tällä hetkellä maankäytöllisesti turvattu – kaivosvaltauksen liittyvät malmikartoitukset on luvattu suorittaa aikanaan tässä raportissa uudelleen rajatun muinaisjäännösalueen ulkopuolella. Kyseinen rajausta myös käytiin läpi maastossa yhdessä valtausluvan haltijan kanssa Hokankallion tulkinnallisesti haastavimmilla alueilla eli itä- ja eteläreunalla ja se merkittiin maastoon punaisella merkinauhalla (Kuva 28). Rajausta tulee säilyttämään ehjän kokonaisuuden muodostavan Hokankallion malminetsinnän ulkopuolella; malminetsintä muinaisjäännösalueella ei myöskään ole alustavan geologisen selvityksen mukaan tarpeen.

Kuva 28. Muinaisjäännösalueen rajaus merkkinauhan avulla sen eteläreunalla (KH14_digi_79). Kuvattu kohti länttä. Kuva: Janne Ikäheimo.
