TUTKIMUSPAIKKA	Turku, Hämeenkatu 28	KAUP.OSA	KORTTELI	TONTTI
		II	4	1
TUTKIMUKSEN LAATU	Rakennustyömaa			
AIKA	15.5.-22.7.1981			
TUTKIJAT	H.Brusila, N.Lepokorpi, A.Pihlman			
VALOKUVAAJAT	M.Puhakka, A.Pihlman, N.Lepokorpi			
DOKUMENTOITU ALUE				
RAKENTEET YM. VAST. LÖYDÖT	Neljä harmaakiviseinän jäännöstä			
LÖYTÖNUMEROT				
NEGATIIVINUMEROT				
AIKAISEMMAT TUTKIM.				
KARTAT YM. LIITTEET	Yleiskartta 1:250 2 Profiilikarttaa 1:20			
TUTKIMUSTIETOJA

Kevätkesällä 1981 Suomen Talousseuran omistamalla tontilla (II,4,1, os. Hämeenkatu 28) alkoivat kahden kerrostalon rakennustyöt. Toukokuun 14. päivänä museo sai ilmoituksen perustusten kaivamisen aloittamisesta. Jo aikaisemmin oli tontin takaosasta poistettu työntötraktorilla kallion päällä ollut ohut multakerros.

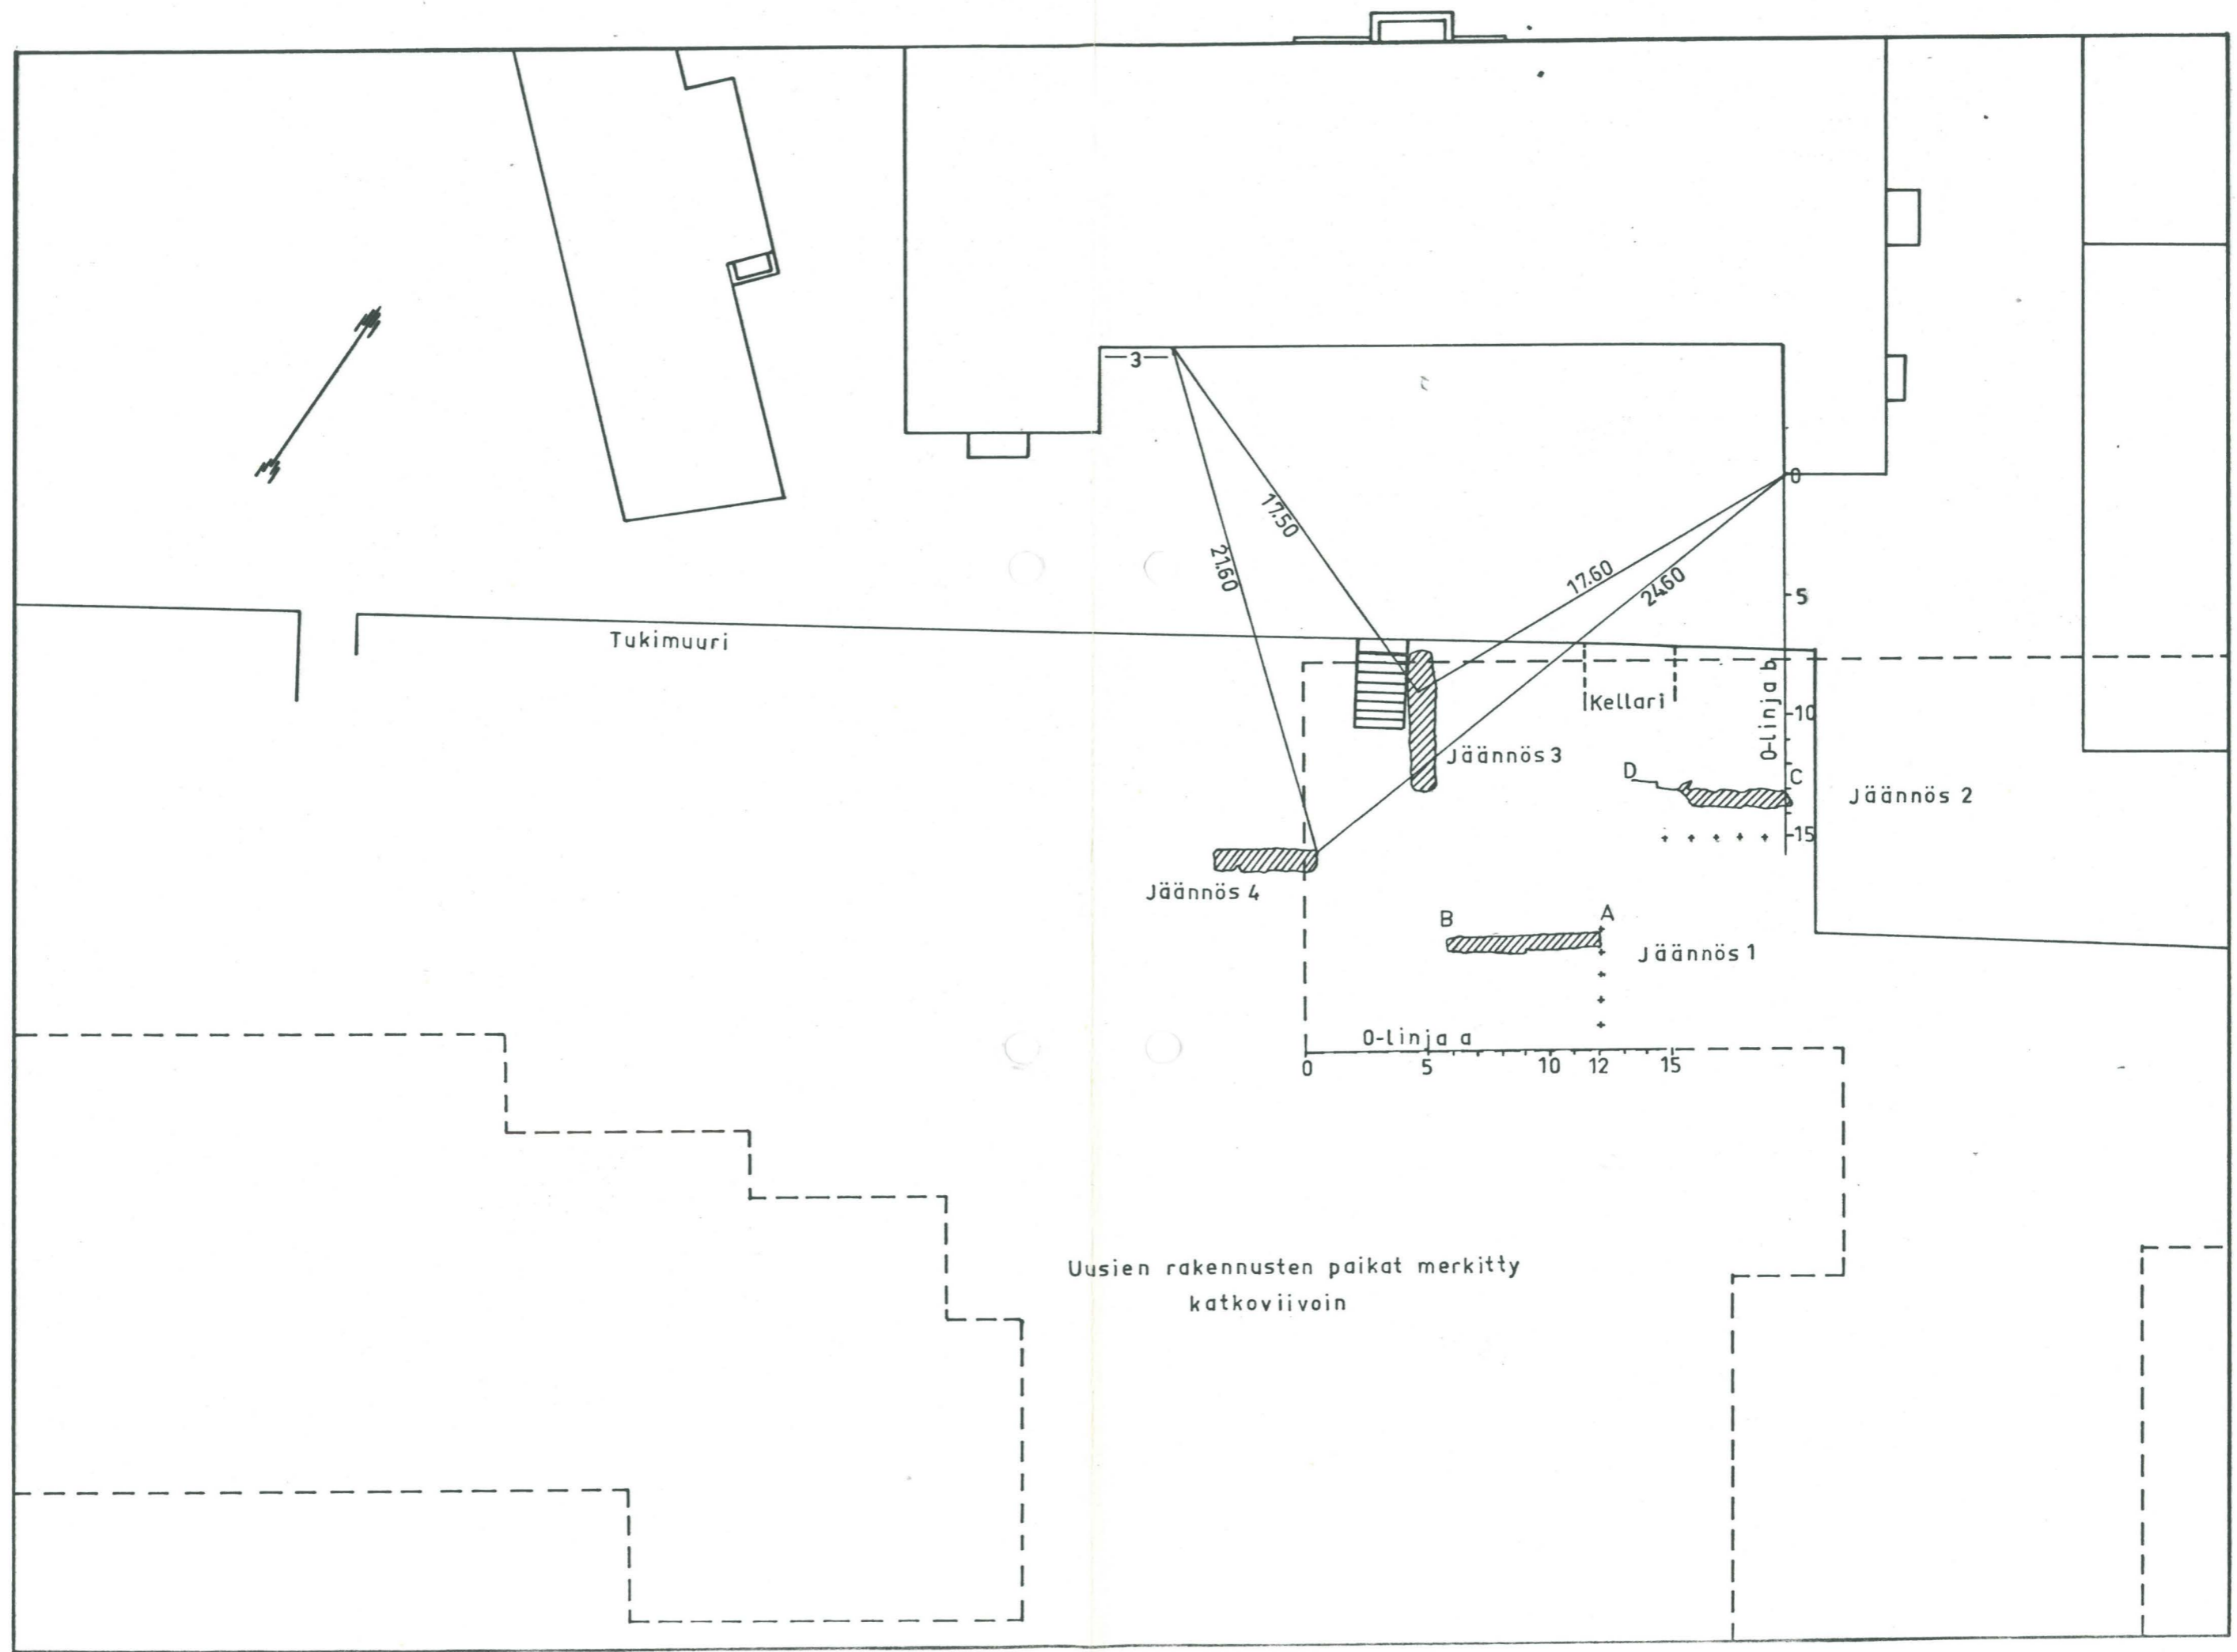
Liite 1

Kaivuutyöt aloitettiin tontin itäpuolelle rakennettavan rakennuksen perustuksista. Kohta töiden alettua kaivinkone törmäsi harmaakiviin, joiden todettiin muodostavan kiinteän rakenteen. Rakenne kaivettiin esiin ja puhdistettiin, jolloin havaittiin kyseessä olevan harmaakivistä ja tiilistä muuratun seinän (Jäännös 1).

Kaivuutyön edettyä jonkin matkaa kohti tontin koillisnurkkaa paljastui 0,5 m:n syvyydestä harmaakiviperustuksen jäännös (Jäännös 2). Sen muodostivat laastilla kallion päälle muuratut harmaakivet, joita tosin oli jäljellä enää muutamia noin 5 m:n matkalla. Niiden kartalle merkitsemistä varten vedettiin 0-linja b Talousseuran päärakennuksen nurkasta kohtisuoraan tontille, sekä mitattiin linjalle metri- lukemat. Jäännös sijoitettiin kartalle ja piirrettiin sen luoteisprofiili C - D. Perustuksen lounaispää ylettyi 0-linjasta lukien 5 m:n kohdalle, mistä alkoi yleiskartalle merkityn, vielä 1980-luvulla käytössä olleen tukimuuriin liittyneen kellarin betonista valettu kivijalka. Harmaakiviperustus on rikottu kellaria rakennettaessa. Kuvassa 6 nähdään k.o. kellarin sisäänkäynti.

Rikottaessa tonttia jakavaa harmaakivistä muurattua tukimuuria paljastui sen alta poikittain siihen nähden sijaitsevan harmaakiviseinän pääty (Jäännös 3). Kun jäännös oli kaivettu kokonaan esiin, sen pituudeksi mitattiin noin 6 m. Seinän paksuus oli 1-1,3 m. Jäännös sijaitsi aivan tontin mukulakivetyltä pihalta puistoon johtavien portaiden vieressä, niiden itäpuolella. Perustuksen kohdalla peruskallio las-ki jyrkästi muodostaen syvän rotkon. Perustusta ei oltu muurattu kallion päälle, vaan sen alla oli tiivis likaisen sa-ven muodostama kerros.

Samaan aikaan edellä mainitun seinän kanssa paljastui sen läheisyydestä toinen, hieman ylempänä rinteessä sijainnut harmaakiviperustuksen jäännös (Jäännös 4). Se oli muurattu suoraan kallion päälle, ja se oli osittain rikottu, niin että jäljellä oli enää kaksi kivikerrosta käsittävä 4 m:n pituinen jäännös. Se oli muurattu suorakaiteen muotoisista tasaseinäisistä kivilohkareista. Kivet on mahdollisesti louhittu samalta tontilta, sillä tontin yläosan kalliossa oli runsaasti louhinnan jälkiä, ja perustuksen kivilaji oli samaa kuin kallion.

Uusien rakennusten paikat merkitty
katkoviivoin

Jäännöksen kartalle merkitsemiseksi käytettiin apuna maahan lyötyjä paaluja, joilla oli merkitty tontille rakennettavien rakennusten paikat. Tontin itäpuolelle tulevan rakennuksen etelänurkkaa merkitseväästä paalusta vedettiin O-linja a rakennuksen kaakkoisseinän suuntaisesti. O-linjaan mitattiin metrilukemat, joita apuna käyttäen alue ruudutettiin 1 m²:n suuruisiin ruutuihin. Jäännös sijoitettiin kartalle sekä piirrettiin sen luoteisprofiili A - B.

Perustus sijoitettiin kartalle mittaamalla etäisyydet samoista pisteistä rakennuksen seinässä kuin jäännös 3:n kohdalla.

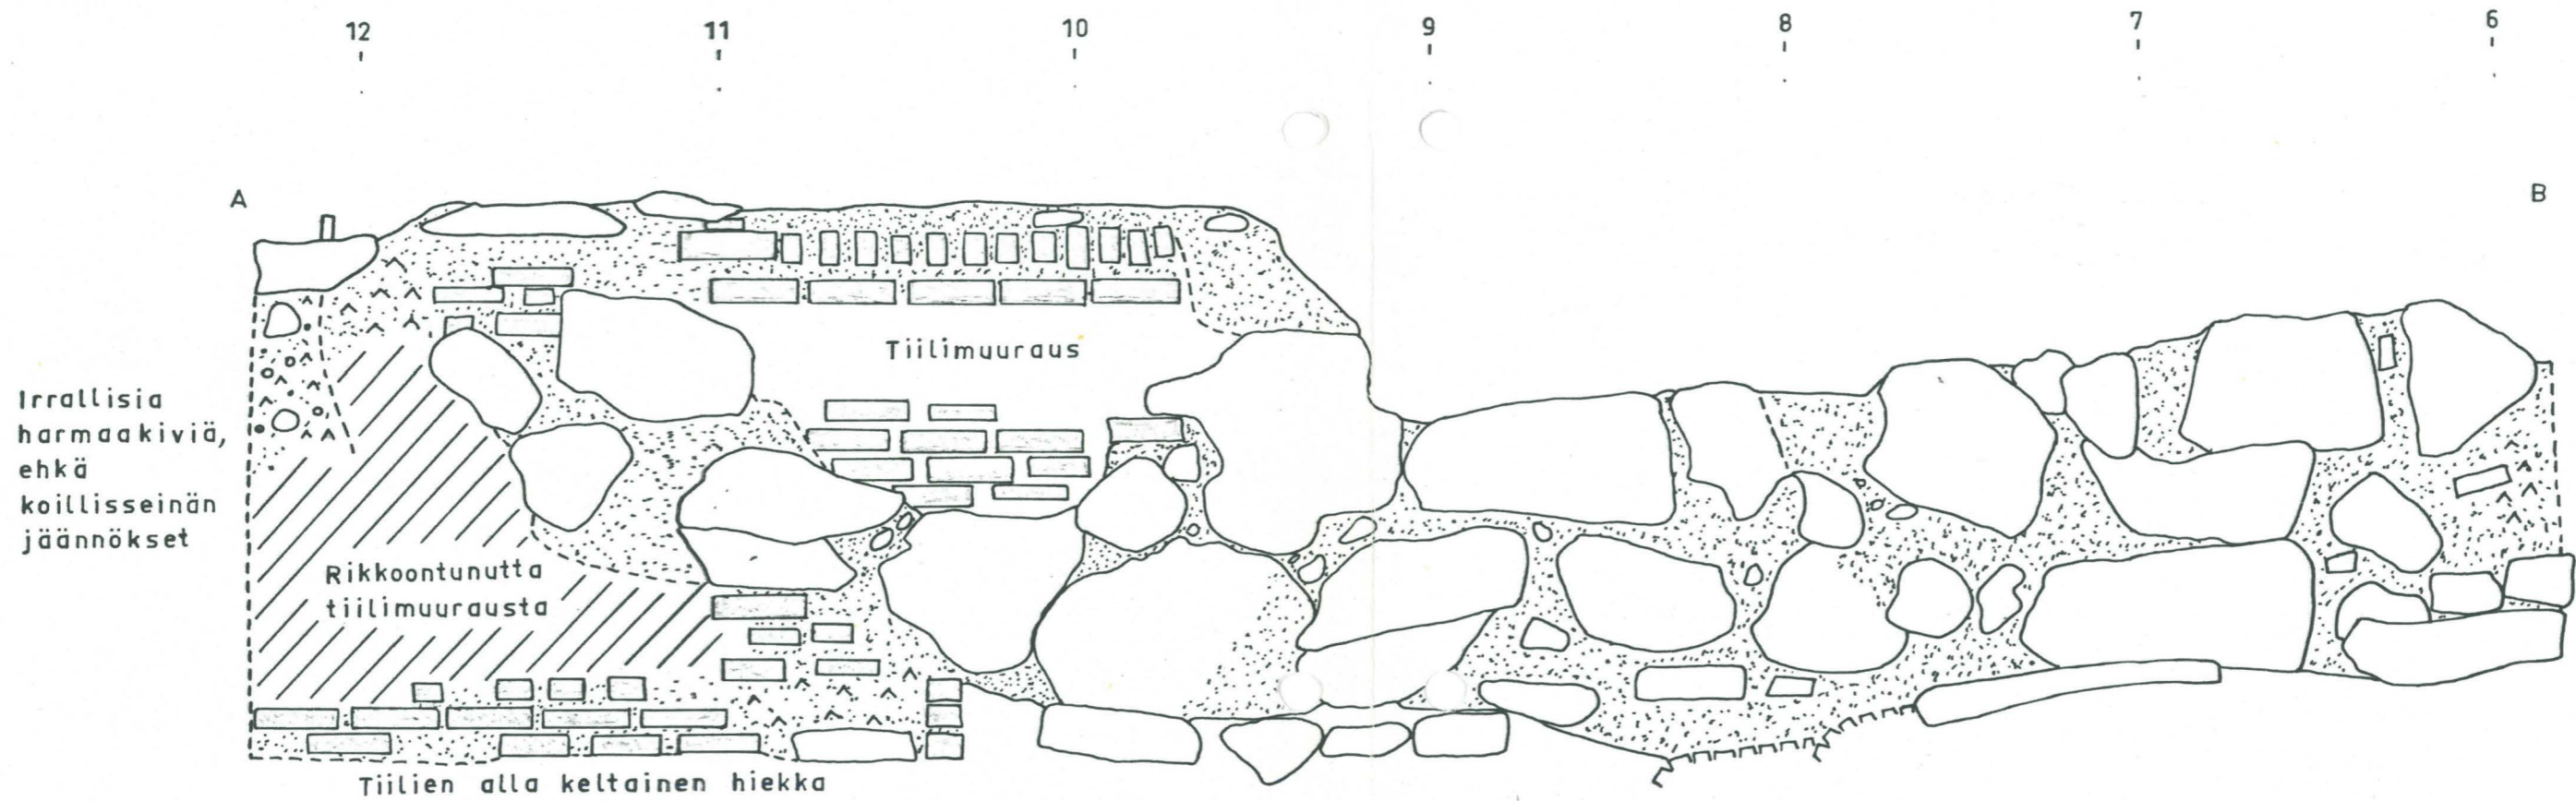
TURKU Hämeenkatu 28 (II 4,1)
 Talousseuran tontti
 Jäännös 1
 Profiili A-B
 MK 1:20
 15.5.1981
 NL
 Liite 2

Seinä oli koillis-lounais-suuntainen, ja se oli muurattu suoraan kallion päälle. Muurin kokonaispituus oli noin 6,5 m. Sen lounaispää oli 3,5 m:n matkalla muurattu harmaakivistä, muurin korkeus kallioista mitattuna oli 1 m. Koillispään korkeus oli noin 1,6 m, ja sen muurauksessa oli harmaakiven lisäksi käytetty tiiltä. Reunassa tiilimuuraus alkoi heti kallioista muodostaen porrasmaisia levennyksiä; tällä kohdin muuri oli kuitenkin rikkoontunut, eikä alkupe-
räisen ladelman muotoa voitu enää selvittää. Seinän paksuus koillispäässä oli 50-60 cm ja leveämmässä lounaispäässä noin 70 cm. Seinän koillispuolella oli irrallisia harmaakiviä, mahdollisesti peräisin rakennuksen hävinneestä koillisseinästä.

Tiilien mittoja: 24 x 6/65cm
 26 x 7cm

-   tiilimurska, laasti
-   sora
-   kallion reuna
