TURKU II/1/3
Rettigin tontti/ Aboa Vetus -museon alue
Kaupunkiarkeologinen kaivaus 2014

Suuren kivitalon kellarin K94:9 arkeologinen kaivaus 2014
Kaivauskertomus

Hannele Lehtonen ja Ilari Aalto 2014

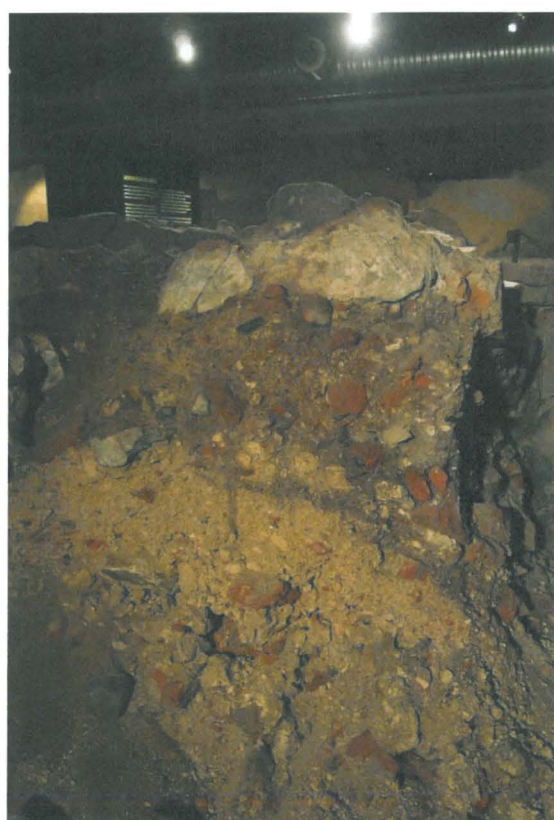
Kuva 1. R026:n alainen profiili luoteeseen. Ylimpänä kivien alla tiilensekainen täyttömaa M001, sen alla laastinen M003, ohut hiilirantu M008, laastikerros M012, sortumakerros M006 ja tunkiomaa M005. M005:n alla on hiekkamaa M016. Ilari Aalto. AKDG3878:3. Kartta 3.

M001:n alta oli lähes koko kellarin alueelta kaivettu tiilensekainen laastinen purkumaa **M003**. Vuoden 2014 kaivauksissa M003:a oli jäljellä lähinnä holvien R26 ja R011 alapuolisissa profiileissa (kuva1). Edellisvuoden tapaan laasti oli täysin löydötöntä. 20–30 cm paksuisen M003:n erottaa koostumukseltaan vastaavasta **M012**:sta ohut nokikerros **M008** (kuva 1). Tätä kaivettiin vain hyvin vähän, ja löydöt jäivät vähäisiksi. Kerroksesta löytyi kuitenkin samanlainen pieni pronssiputki (:55), jollaisia on löytynyt edellisvuosinakin. Edellisvuonna tehty havainto M008:n jatkumisesta lounaaseen holvikomeroiden R23 päälle pitää paikkansa myös vuoden 2014 havaintojen perusteella. Nokikerros on mitä ilmeisimmin primäärikontekstissaan, koska makrofossiilianalyysin mukaan se sisältää sadoittain käsittelemättömiä viljanjyviä, jotka olisivat kärsineet jos maa olisi siirretty muualta. Samasta yksiköstä löytyi myös vuoden 2012 kaivauksissa hiiltynyttä tekstiiliä, joka puoltaa kerrostumista paikalle.

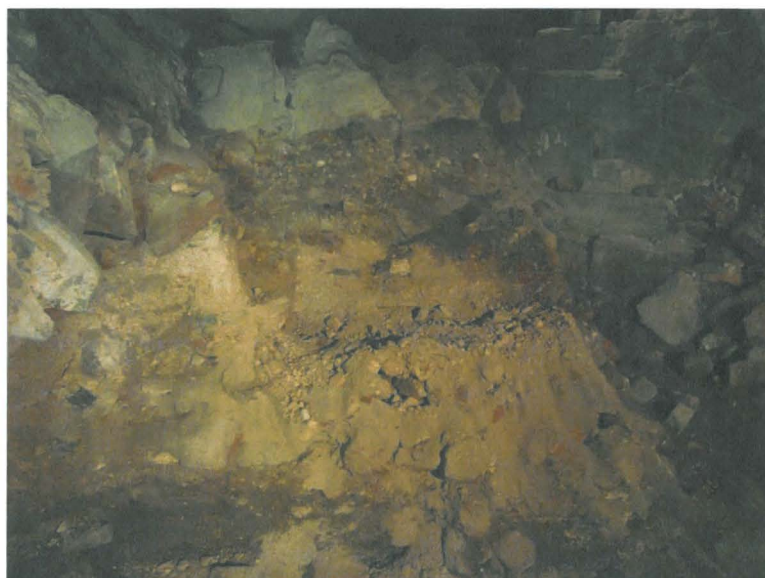
Kuva 2. Sortumakerroksen M006 pinta kaivettuna esiin. Luoteeseen.
Ilari Aalto. AKDG3878:71.

Kellarin lounaispuolella sijaitsevat kerrostukset M012 ja M013 alla löydettiin kiven, tiilen ja laastin paloista koostuva, voimakkaasti lounaaseen laskeva 5–60 cm paksuinen purku/sortumakerros **M006** (kuva 1, kuva 3). Sen rakoihin oli valunut maa-ainesta ylempää, mutta kerros oli kuitenkin löydötön. M006 oli suurimmaksi osaksi kaivettu pois edellisvuosina, ja sitä kaivettiin lähinnä kellarin maapatsaiden profiileja suoristettaessa. Vuoden 2013 tapaan kävi ilmi, että M006:n alimmat tiilet olivat pahasti palaneita, nokisia ja jopa sulaneita. Kerros on siis syntynyt jonkin 1500-luvun tai 1600-luvun alun tulipalon seurauksena.

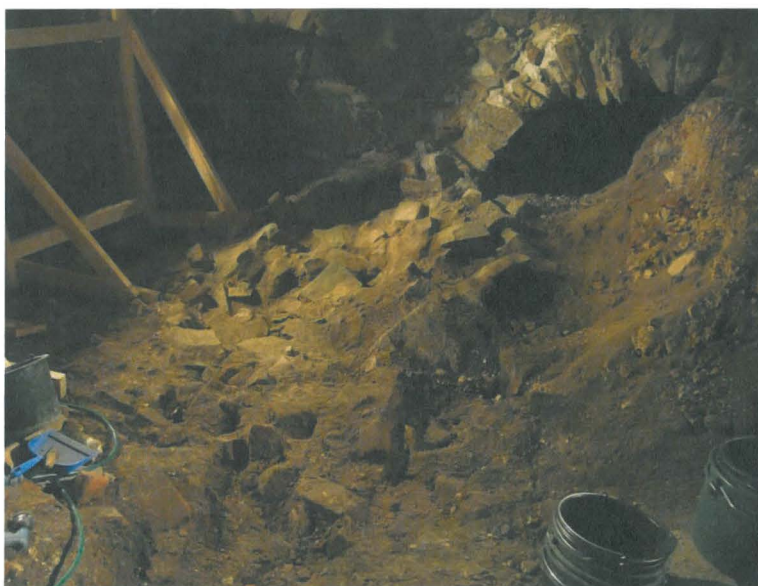
Kuva 3. Holvikomeroiden R23 edustalla kivensekainen hiekkamaa M016 lounaaseen. Vasemmalla näkyy vuonna 2014 rakennettua tukirakennetta.

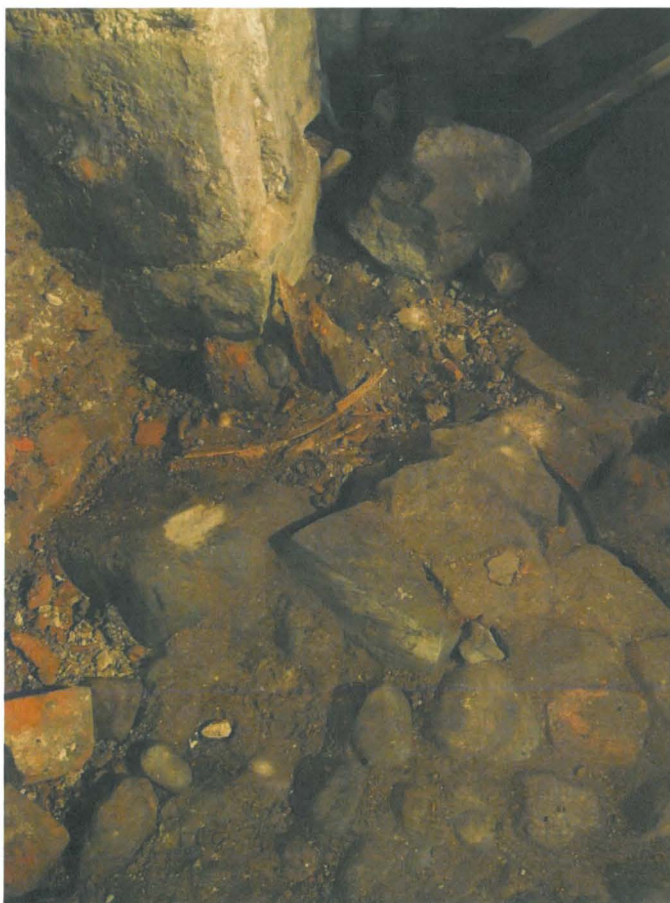
Kuva 8. R018, sen pohjoispuolinen kouru, kellarin rappujen lounaispieli ja kaksi pystyhirttä pohjoiseen. Kourussa näkyy tynnyrin tai ison saavin vanne :94. Ilari Aalto. AKDG3878:74.

Erityisen paljon tuohia oli kellariin johtavan portaikon lounaispielen lounaispuolella, pielen ja mahdollisen uunin pohjan R018 välisessä kourussa (kuva 8). Tuohikerroksen päällä kourussa oli pitkä kappale suurikokoisen kimpiastian vanne :94. Samassa kourussa oviaukon pielen lounais- ja kaakkoispuolella on paksut pystyhirret, jotka olivat säilyneet M014:n suojassa lahoamatta.

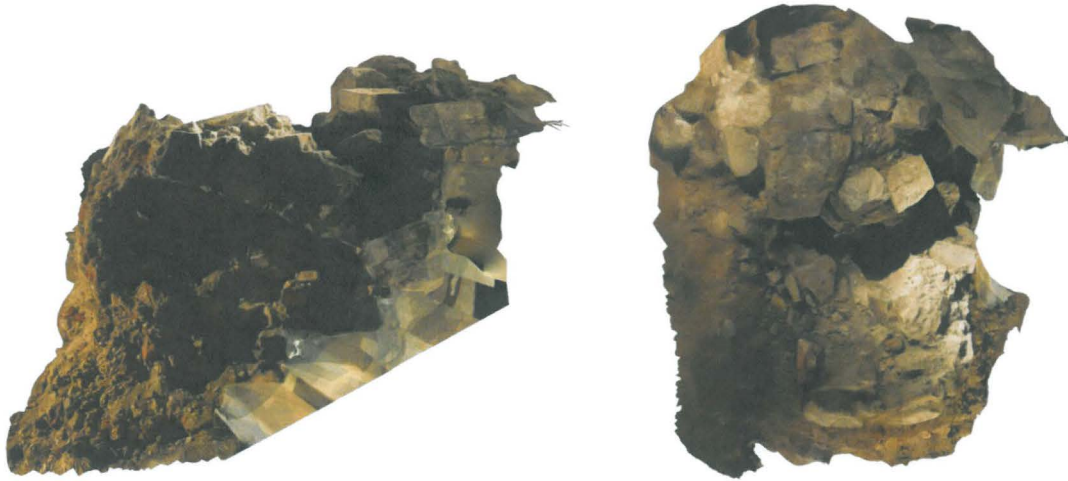
Kuva 11. Kuvakaappaukset PhotoScan-sovelluksella tuotetusta holvinkannan R26:1 3D-mallinnoksesta. Vasemmalla näkymä lounaaseen ja oikealla näkymä ylhäältä (luode on ylhäällä).

Kellarissa on ollut ainakin kaksi erilaista holvia, joista varhaisempi on ollut harmaakiveä ja nuorempi tiiltä. Vuonna 2012 kaivauksen kaakko–luode-suuntaisesta tiilisestä tynnyriholvista R26:2 oli vielä osa jäljellä paikalleen hajonneena. R26:2 oli jatkettu suoraan kellarin luoteisseinustan (Luostarin jokikadun puolen) kivistä holvinkannasta R26:1. Tämäkin holvinkanta todettiin erittäin huonokuntoiseksi, ja kaivausturvallisista syistä holvinkanta purettiin vuonna 2014. Holvi dokumentoitiin 3D-mallinnoksena ja valokuvin.

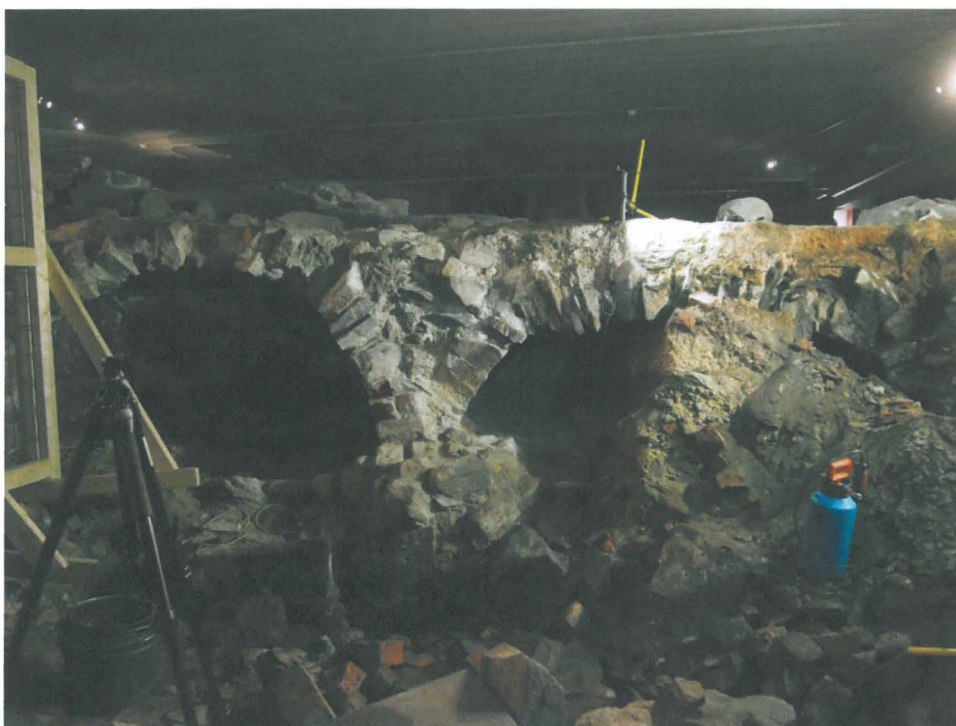
Kuva 13. Holvikomerot R23:1 (vasemmalla) ja R23:2 lounaaseen konservoinnin aikana lokakuussa 2014. Ilari Aalto.

Vuoden 2012 kaivausten lopuksi kellarin lounaisseinältä paljastui jo 1994 havaitut mutta tutkimattomiksi jääneet kaksi kivistä muurattua kaakosta luoteeseen laskevaa holvikomeroa **R23:1** (kaakko) ja **R23:2** (luode) (kuva 13). R23:2 on huomattavasti R23:1:tä matalammalla ja rakenne nojaa kohti luodetta. Ilmeisestikin holvit ovat alkujaan olleet samalla tasolla, mutta ne ovat aikojen saatossa painuneet Rettiginrinteen suuntaisesti. Notkahdus on ilmeisesti tapahtunut jo keskiajalla tai viimeistään uuden ajan alussa, sillä R23:n päälle rakennettu (ja sittemmin poistettu) kiveys R19 oli rakennettu kulkemaan vaakatasossa. Tämän vuoksi R23:2:n päällä on huomattavasti enemmän pohjustushiekka M002:ta kuin R23:1:n päällä.

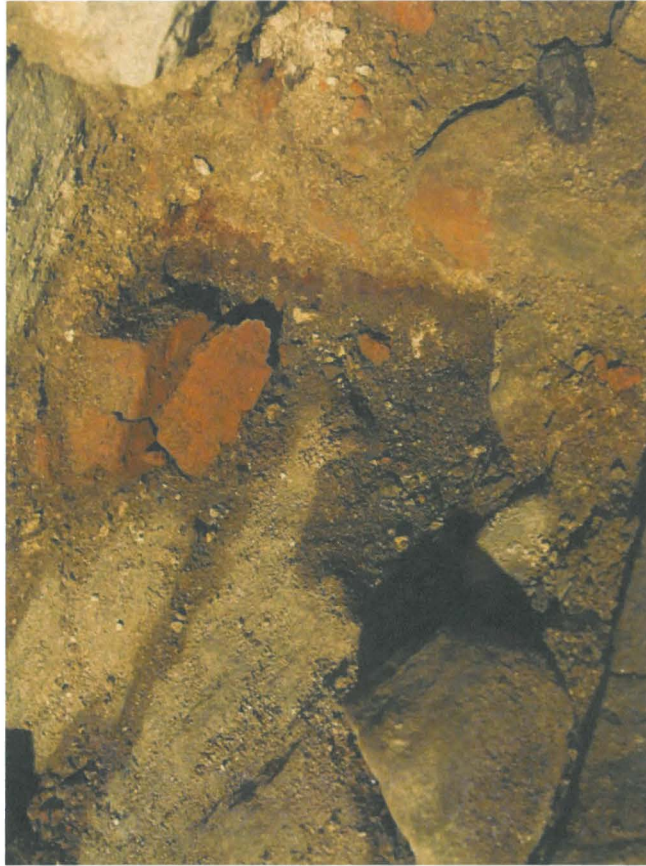
Kuva 14. Täysin maatonututta lautalattiaa R022 profiilissa kourun R024 päällä länteen. Ilari Aalto. AKDG3878:101.

Kellarin kivilattian päältä tavatun eristetuohen ja lattian koholla olevien kivien perusteella vaikuttaa todennäköiseltä, että kiveyksen päällä on vielä ollut lauta- tai lankkulattia **R022** (kuva 14). Lattiasta itsestään oli kuitenkin vain hyvin vähän jälkiä. Maatunutta puuta oli siellä täällä, mutta parhaiten se oli säilynyt kourun R24 päällä, missä se näkyi noin 2 cm paksuisena profiilissa. Kaakko–luode-suuntainen lankku on saattanut peittää vain kourua R024, mutta todennäköisemmin lattia on kattanut koko kellarin.

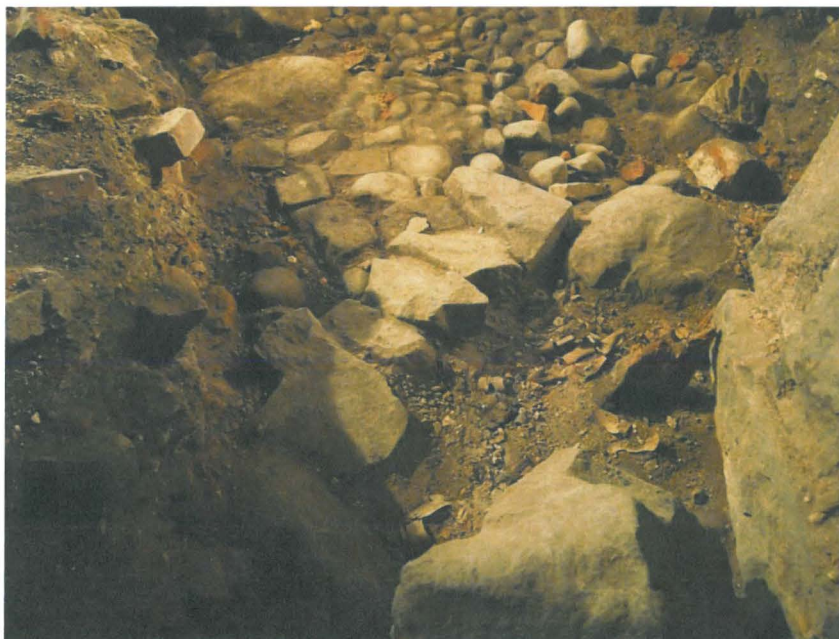
Kuva 15. Osittain paljastettu rakenne R018 lounaaseen. Ilari Aalto. AKDG3878:97.

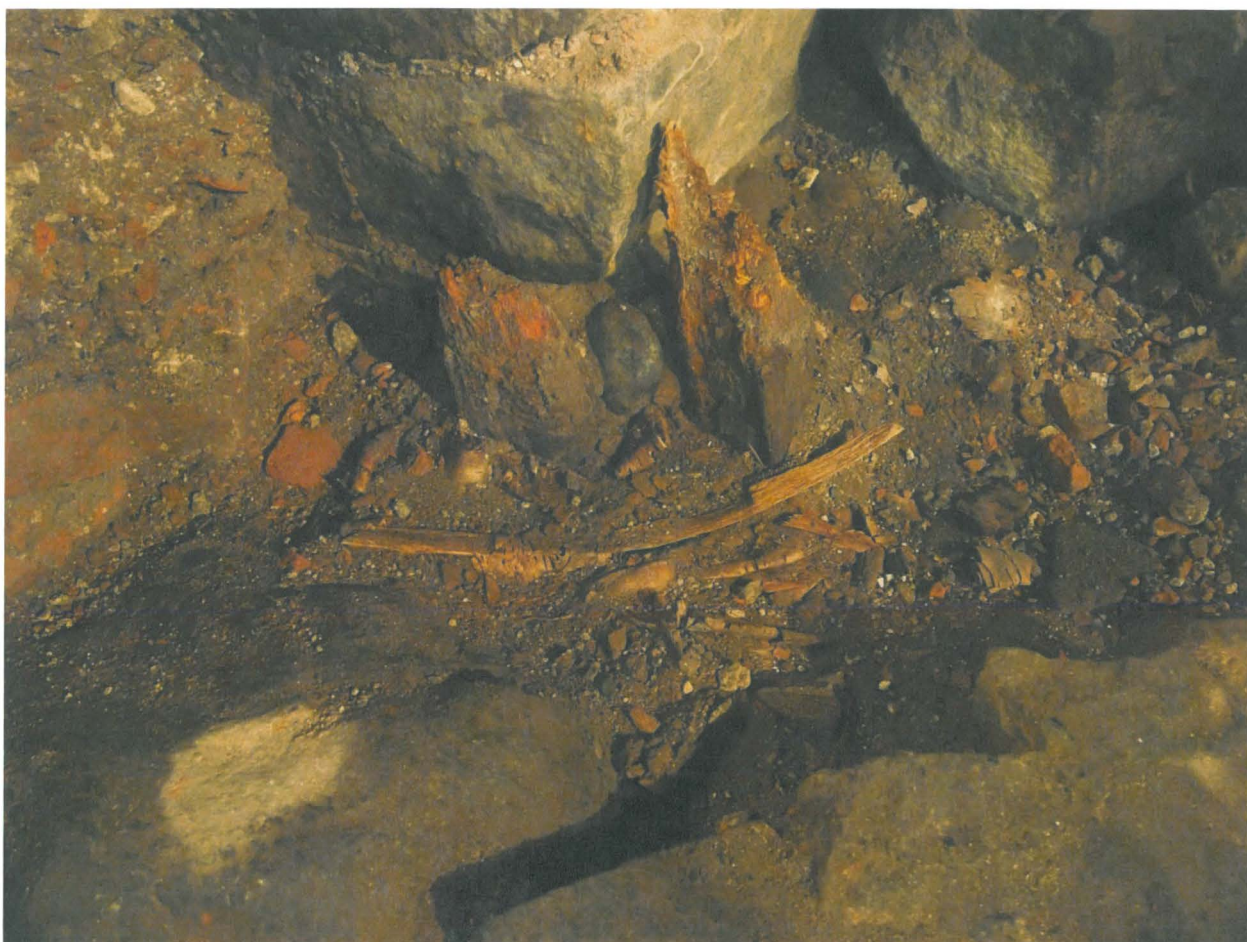
Kuva 16. Kaksi pystyhirttä portakonpielen R011 kulmassa pohjoiseen. Keskelläkimpiastian vanne :94. Etuoikealla näkyy rakennetta R018. Ilari Aalto. AKDG3878:75.

Tässä yhteydessä on vielä syytä mainita ovenpielen R011 juuressa olevat kaksi jykevää pystyhirttä (kuva 16). Noin 20x10 cm levyiset Hirret ovat säilyneet sortumakerroksen M014 suojassa, mutta ne ovat lahonneet tämän yläpuolelta. Niiden funktio jäi vielä täysin epäselväksi, mutta samanlainen hirsi on havaittu jo aiemmin kellarin väliseinän R019 vierestä. On mahdollista, että tällaiset hirret kiertävät kellarin seiniä. Ne saattavat olla tukirakenteita, tai esimerkiksi tynnyriholvin rakennustelineitä. Jos pystyhirret liittyvät kellarin seinistä havaittuihin koloihin, voisi kyseessä olla myös esimerkiksi kiinteä hyllyrakenne.

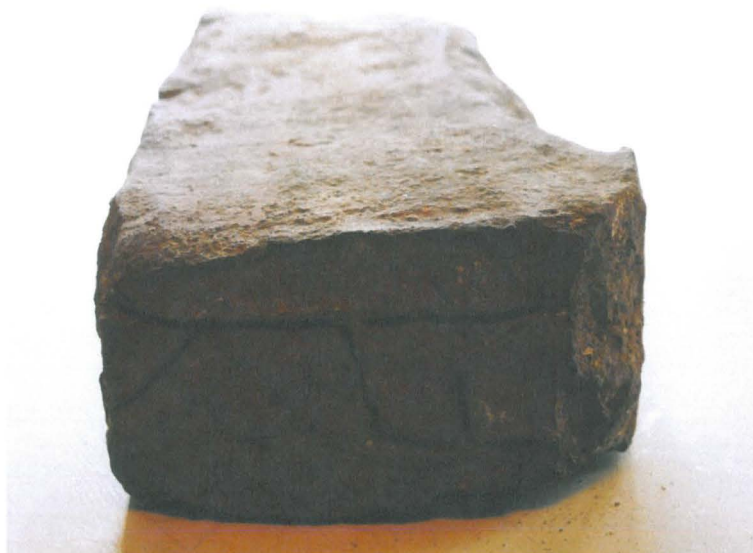
Kuva 29. Tiilentekijän avainmerkki irtotiilen päässä. Ilari Aalto.

Mielenkiintoinen tiililöytö oli muuritiili, jonka päässä on tiilentekijän merkinä avain (kuva 29). Erytisen huomionarvoinen löytö on sen takia, että sama avainmerkki esiintyy Turun tuomiokirkon Kaikkien Pyhien kappelissa sekä Liedon, Raision ja Ruskon kirkkoissa. Sama tiilimestari on ilmeisesti toiminut alueella 1400- ja 1500-luvun taitteessa. Markus Hiekkasen ajoitusten perusteella näiden kirkkojen muuraukset ajoittuvat 1470-luvulta 1530-luvulle¹¹, mikä antaisi ajoituksen myös K94:9:stä löytyneelle tiilelle. Ikävä kyllä tiili löytyi M005:n seasta eikä kiinni rakenteesta, mutta se on mahdollisesti peräisin kellarin katosta. On siis luultavaa, että suuressa kivitalossa on muurattu jotakin 1400-luvun lopussa tai 1500-luvun alussa, ellei tiili ole kierrätetty jostakin muualta. Tiilistä
