TURKU II/1/3
Rettigin tontti/ Aboa Vetus -museon alue
Kaupunkiarkeologinen kaivaus 2013

Suuren kivitalon kellarin K94:9 arkeologinen kaivaus 2013
Kaivauskertomus

Hannele Lehtonen ja Ilari Aalto 2013

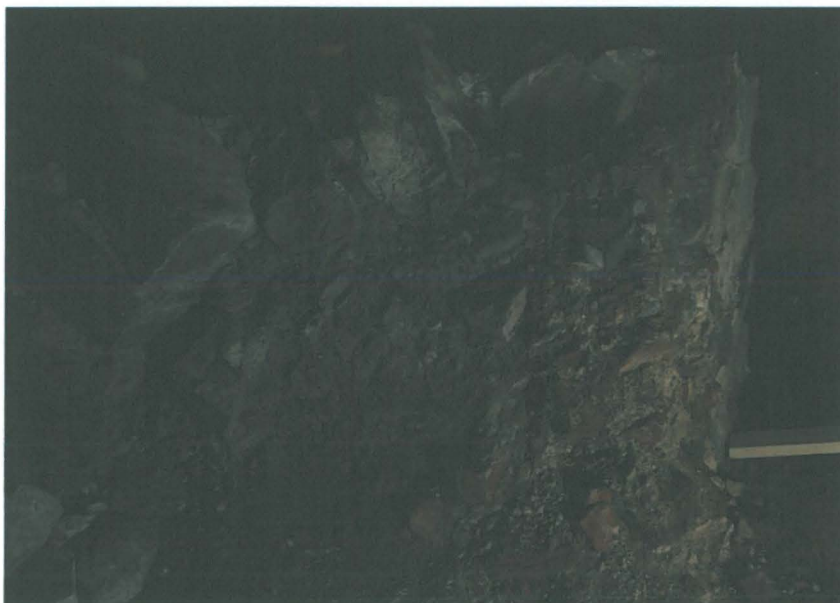
Kuva 1: R011:n alainen profiili koilliseen. Ylimpänä täyttömaakerros M001. Ilari Aalto. AKDG3276:8.

Samasta kellarin Luostarin jokikadun puoleista seinää vasten olevasta rakenteesta R011 poistettiin konservaattori Lasse Mattilan ohjeistuksella muutama lähes irtain kivi, ja näiden alla ollut maapatsas kaivettiin ja dokumentoitiin tasokaivauksena kerros kerrokselta samalle kaivaustasolle muun kellarin kanssa. Myös viereisen kiviholvin R26 kaakon puoleinen profiili suoristettiin.

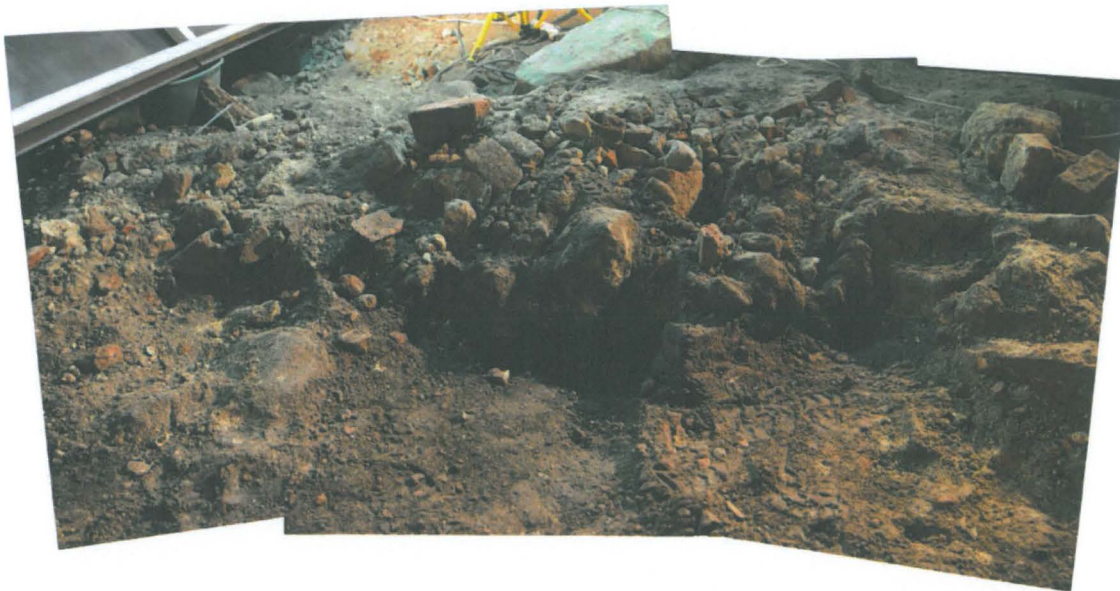
Kuva 3: M006:n (taaempana) ja M005:n rajaa lounaaseen. Panoraama. Ilari Aalto. AKDG3276:56.

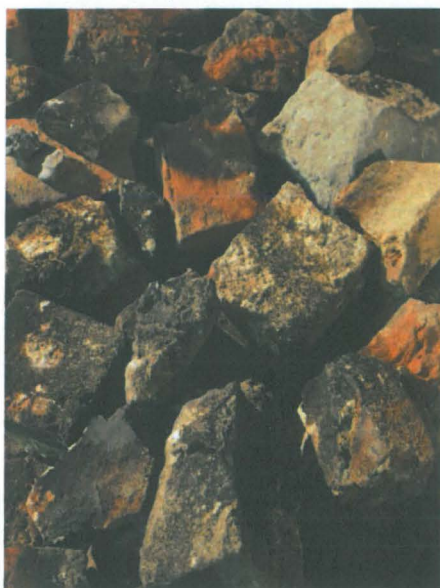
Kuva 4: Palaneita tiiliä M006:ssa.
I. Aalto. AKDG3276:61.

Kellarin koillispuolella kerroksen M013 ja lounaispuolella M012 alla sijaitseva löyhä kiven, tiilen ja laastin paloista koostuva voimakkaasti lounaaseen laskeva 5–60 cm paksuinen purkukerros **M006** (kuva 3). Tiilien ja kivien rakoihin oli valunut maa-ainesta ylemmästä kerroksesta M013, mutta tästäkin huolimatta kerros oli tiiliä lukuun ottamatta lähes löydötön. M006:n tiilet vaikuttivat iskeytyneen voimalla alapuoliseen yksikköön M005. Tämä vaikeutti yksiköiden rajan selvittämistä. Ilmeisesti kerros on syntynyt kellarin purkamisen yhteydessä 1600-luvulla, mutta kyseessä voi olla myös vuoden 1656 tai jonkin

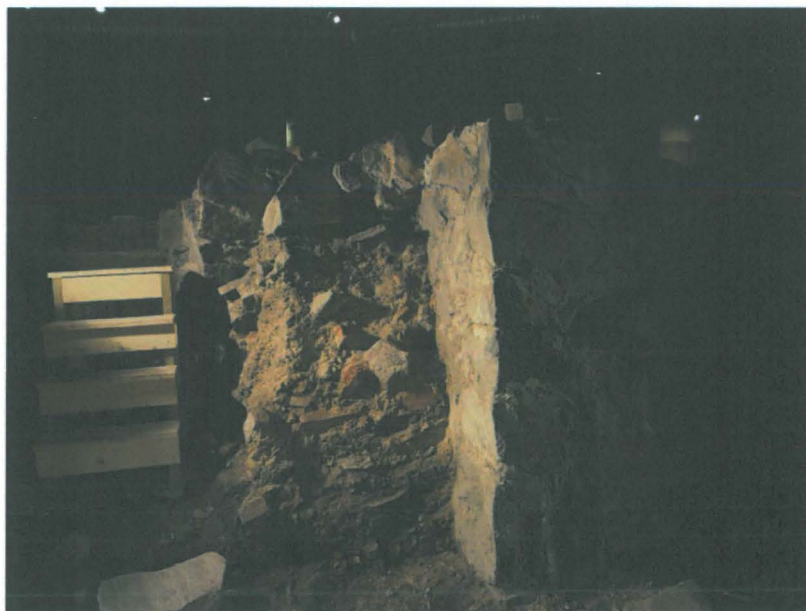
Kuva 5. R011 alainen maapatsas kaivettuna yksikköön M014. Kuvattu luoteeseen. I. Aalto. AKDG3276:111.

M005:n alta kaivettiin osittain esiin kellarin koillispuolelta tiilensekainen hiekka **M014** (kuva 5), joka on paikoitellen pelkkää tiilimurskaa. Yksikkö seurailee kellarin seinissä nähtävää n. 10 cm paksuista murtuma/palopintaa, ja vaikuttaa olevan seurausta jostakin tulipalosta. Koska palojälki on stratigrafisesti M005:n alla, on kerroksen aiheuttanut ilmeisesti jokin vuoden 1656 paloa edeltänyt tapahtuma. Tämä tulipalo voi olla yksi monista 1500-luvulla tai 1600-luvun alussa Turkuun vaivanneista tuhoisista kaupunkipaloista. Tämä varhaisempi palo tuhoineen vaikuttaa johtaneen siihen, että kellaria alettiin käyttää tunkiona. Ilmeisesti palojätettä ei vain vaivauduttu poistamaan. M014 on mahdollisesti alin lattian R010 päällä oleva yksikkö, mikä selviää tulevilla kaivauksilla.

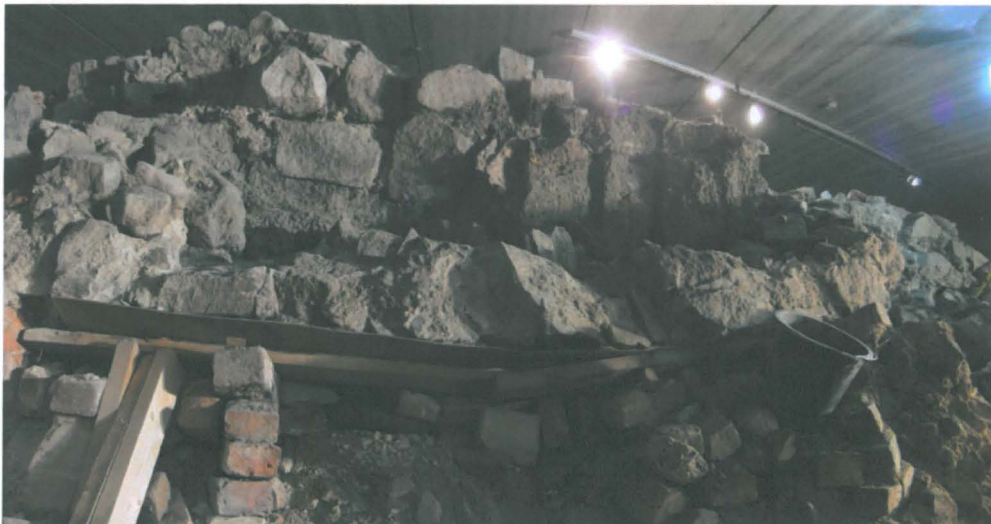
Kuva 6. Holvinjalka R009 kaakkoon. Panoraama. I. Aalto. DG2925:107.

Kaivausalueella ei vuonna 2013 tavattu uusia rakenteita. Vuonna 2012 dokumentoidut rakenteet ovat kellarin holvikaton jäänteet kivinen holvinjalka **R009** (kellarin länsinurkassa; kuva 6), kiviholvi **R011** (kuva 1 s.9.) kellarin luoteisseinää vasten oviaukon ja ikkuna-aukon välissä sekä kellarin lounaispuolella kaakko-luode-suuntainen tiili-kiviholvi **R26**, jonka paikalleen hajonnut osa purettiin 2012. Kiviholvin R011 alta kaivettiin osa sinne 2012 jätetystä maapatsaasta, ja holvista poistettiin konservattori Lasse Mattilan ohjeiden mukaan putoamisvaarassa olevia kiviä.

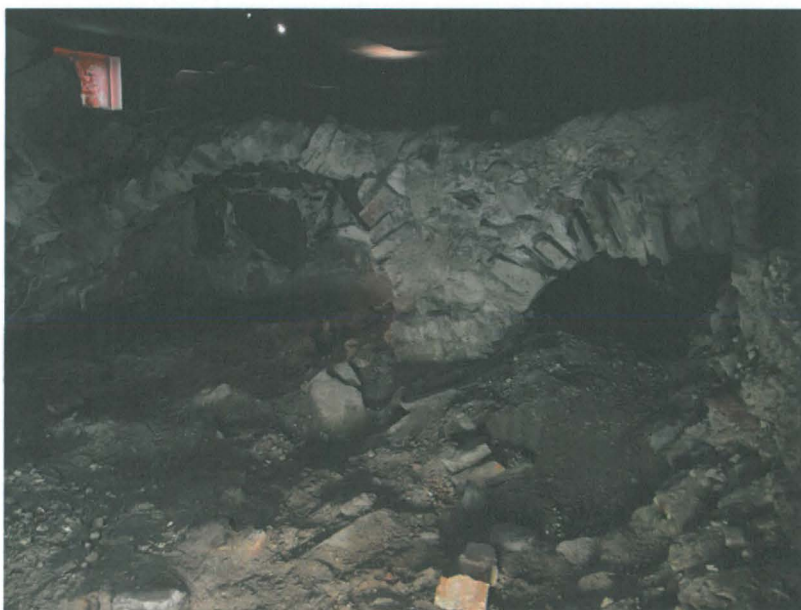
Kuva 7. Holvikomerot R23:1 (vas.) ja R23:2 lounaaseen. I. Aalto. AKDG3276:102.

2013 oli toiveena löytää jälkiä holvit R23 mahdollisesti taakseen sulkeneesta väliseinästä, joka olisi samalla toiminut suuren kivitalon lounaanpuoleisena ulkoseinänä. Kävi kuitenkin ilmeiseksi, ettei tällaista takaseinää ole koskaan ollut, vaan suuren kivitalon kevytrakenteinen lounaisseinä on rakennettu holvien päälle, ei kellarin lattiasta asti. Ajatusta tukee se, ettei kellarin kaakkoisseinässä ole holvien alla minkäänlaista merkkiä sidoskivistä, joita seinä olisi vaatinut. Sen sijaan ylempänä seinässä holvien päällä näkyy selvästi 90 asteen kulmassa ulkonevia sidoskiviä, jotka ovat muodostaneet holvikomeroitten päälle rakennetun takaseinän. Koska myös kujakiveys R19 on holvikomeroitten päällä, ei seinä ole voinut olla kovin paksu. Väliseinän puuttuessa kellaritilasta holvikomerot ovat saattaneet aueta suoraan kellariin, tai sitten ne on muurattu vain kevyesti piiloon.

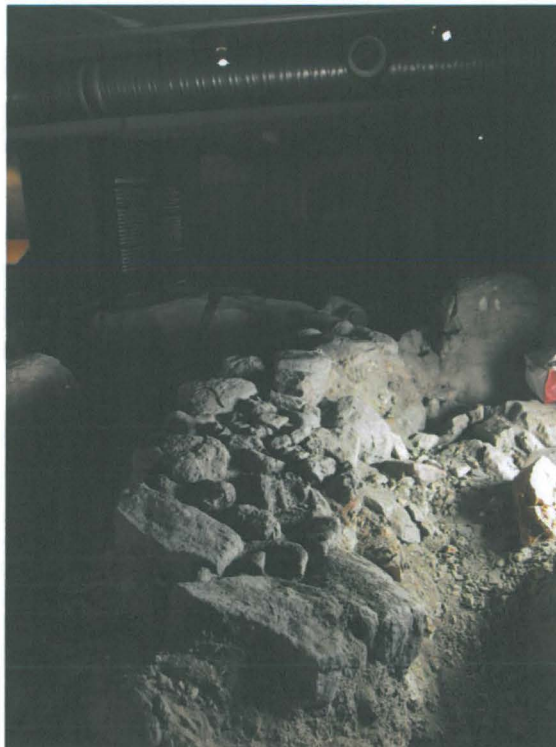
Kuva 8. Kiveys R19 ennen purkamista. I. Aalto. AKDG3276:29.

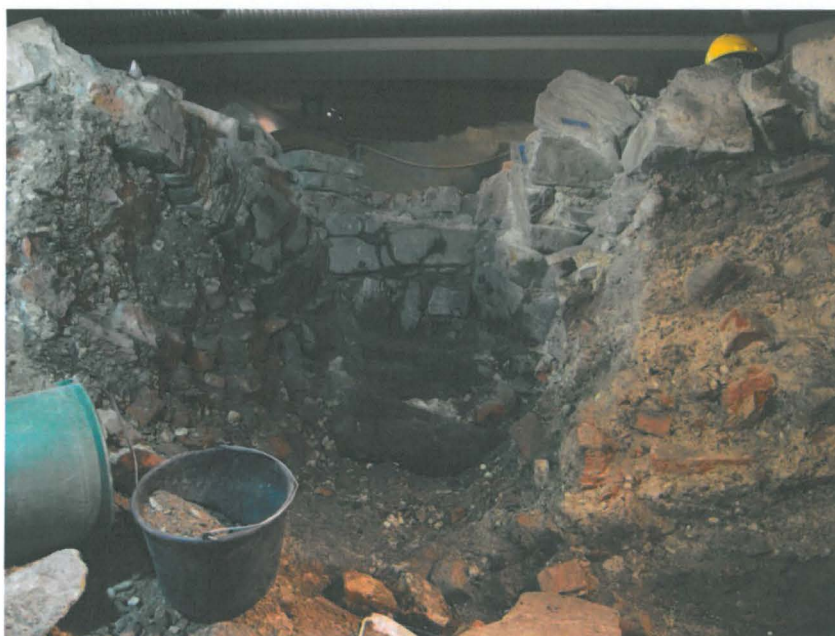
Kuva 9. Kellarin luoteisseinän ikkuna-aukko luoteeseen. I. Aalto. AKDG3276:80.

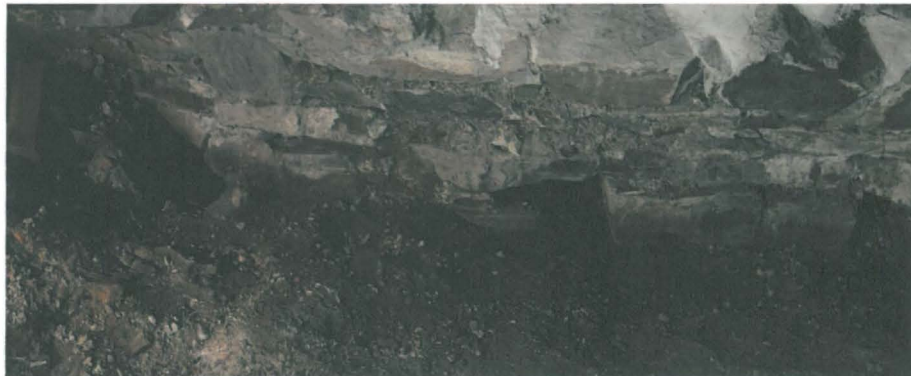
Kuva 10. Kolme mahdollista holvikomeroa kellarin kaakkosseinällä. I. Aalto. AKDG3276:106.

pysyvän hirsirakenteen osia (kuva 10). Komerot vastaisivat sijainniltaan viereisen kellarin K94:10 vastakkaisella seinällä olevia pieniä holvikomeroita. Niiden muoto on kuitenkin niin epämääräinen, että kyse on luultavammin jostain muusta ilmiöstä.

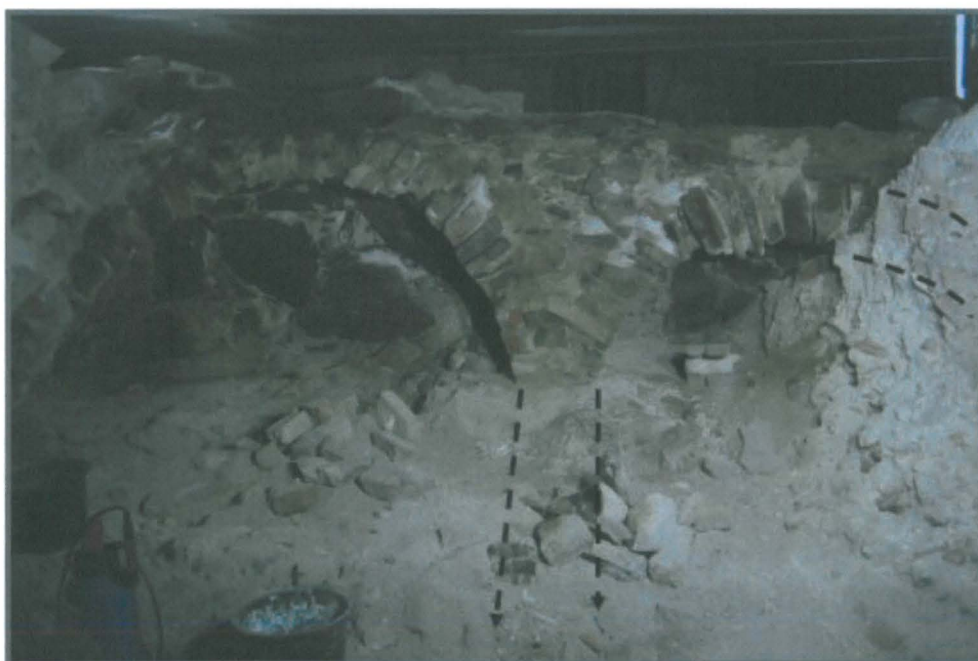
Kuva 2. Alue 22 kaivaukset paljastivat kesällä 2013 kellarin päädystä kaksi suurta holvia. Ennen kaivauksia nämä holvit näyttivät lähinnä seinään muuratulta komeroilta. Nyt näyttää siltä että tässä kellarissa onkin ollut kaksi erillistä tilaa, jotka muodostuvat kahdesta rinnakkaisesta tynnyriholvista.

Alueen 22 kaivauksia oli tehty jälleen kesällä 2013, vuoden 2013 vuosikonservoinnin jälkeen. Kesän 2013 kaivaukset syvensivät kellaria enimmäillään noin 50 cm. Kaivausalueen konservointia varten Aboa Vetukseen hankittiin keväällä 2014 yksi 500 kg säkki Tureida 100 - kalkkilaastia, jolla muurien irrallisia kiviä ja tiiliä muurattiin paikalleen. Konservointiin käytettiin vuosikonservoinnin yhteydessä laastia arviolta 80 - 100 kg. Esiin tulleiden tynnyriholvien rakenteena oleva hiekka, rapautunut laasti, tiili ja kivi kiinnitettiin ruiskuttamalla niihin sideaineeksi neljä litraa veteen (1:1) ohennettua vesilasiasia. Arkeologiset kaivaukset jatkuvat jälleen alueella 22 vuoden 2014 kesällä.

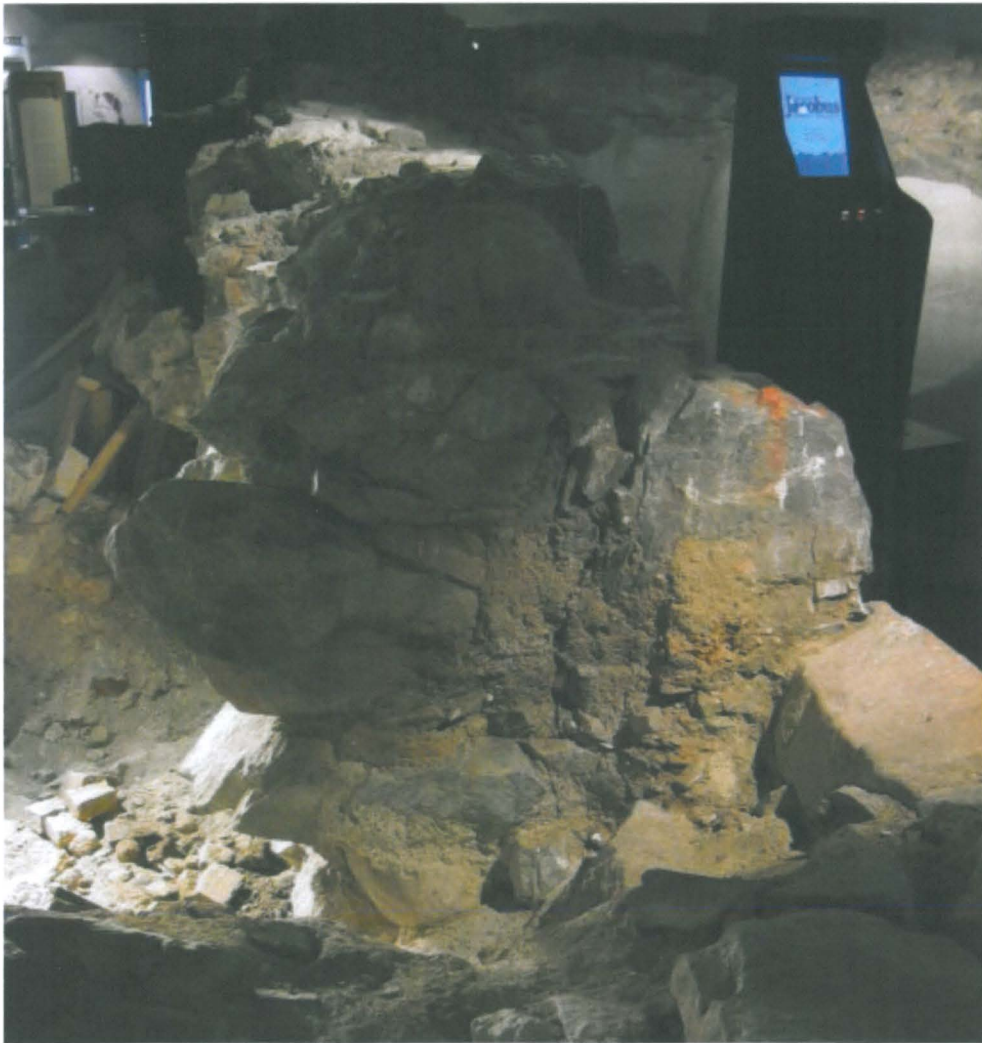
Kuva 3. Kuva 3 on otettu kuvassa 2 vasemmalle jäävästä kellarin seinämuurista. Kuvassa näkyy seinän yläosan rakenteen poikkileikkaus. Seinä on muurattu lähes kokonaan isoista luonnonkivistä ja siinä vaikuttaa olevan täytteenä erittäin haurasta laastia ja hiekkaa. Mikäli tämä "hiekkasydän" on ainoa muurin sisärakenne, on mahdollista että muuri repeää ja halkeaa kahtia. Mikäli näin käy, muurin vasen puoli (kuvassa) sortuu kaivausalueelle. Katso myös kuva 4, joka selventää muurin rakennetta.

Konservoinnin osalta kaivauksien suurin ongelma alueella 22 on jatkossa turvallisuus. Hauras ja raskas muuri on jo nyt korkeimmillaan 240 cm, ja se tulee olemaan kaivausten päästyä oletettuun kivilattiaan asti noin 300 cm. Muuri muodostuu suurista ja raskaista kivistä. Muuria on vaikea tukea tähän asti konservointiin käytetyillä metodeilla. Muuri tarvitsee ulkoisia tukirakenteita ollakseen turvallinen. Muurin rakennetta on havainnollistettu kuvissa 3 ja 4, sekä selitetty kuvien kuvateksteissä.
