# MÄNTSÄLÄN KIRKKO

VÄRITUTKIMUS

Mäntsälän kirkko väritutkimus

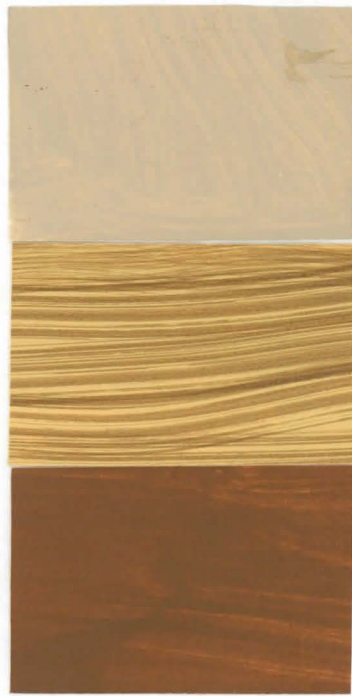
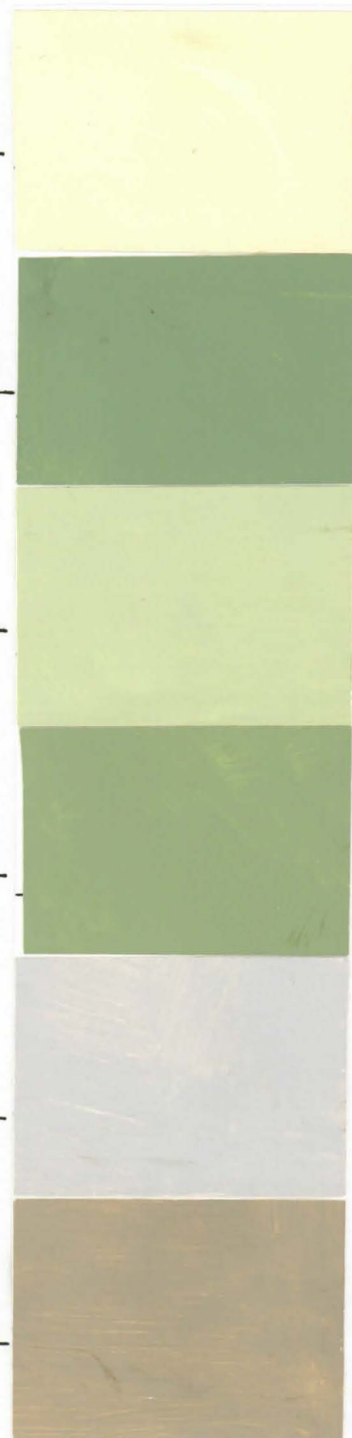
## VAIHE I

1. SEINÄ

2. OVI, PENKIT, LEHTERIN KAIDE, LEHTERIN ALAPUOLINEN KATTO, PILARIT

3. PÄÄOVEN LISTAT

## VAIHE II

4. SEINÄ

5. KORISTEVIIVA

6. ALAPANELI

7. PENKIT, OVI, LEHTERIN KAIDE

8. LEHTERIN ALAPUOLINEN KATTO

9. LATTIA
