## TUTKIMUSRAPORTTI

# OULU

## Lyseon lukion tontti 1-11-1/Kajaaninkatu 3

Kaupunkiarkeologinen kaivaus

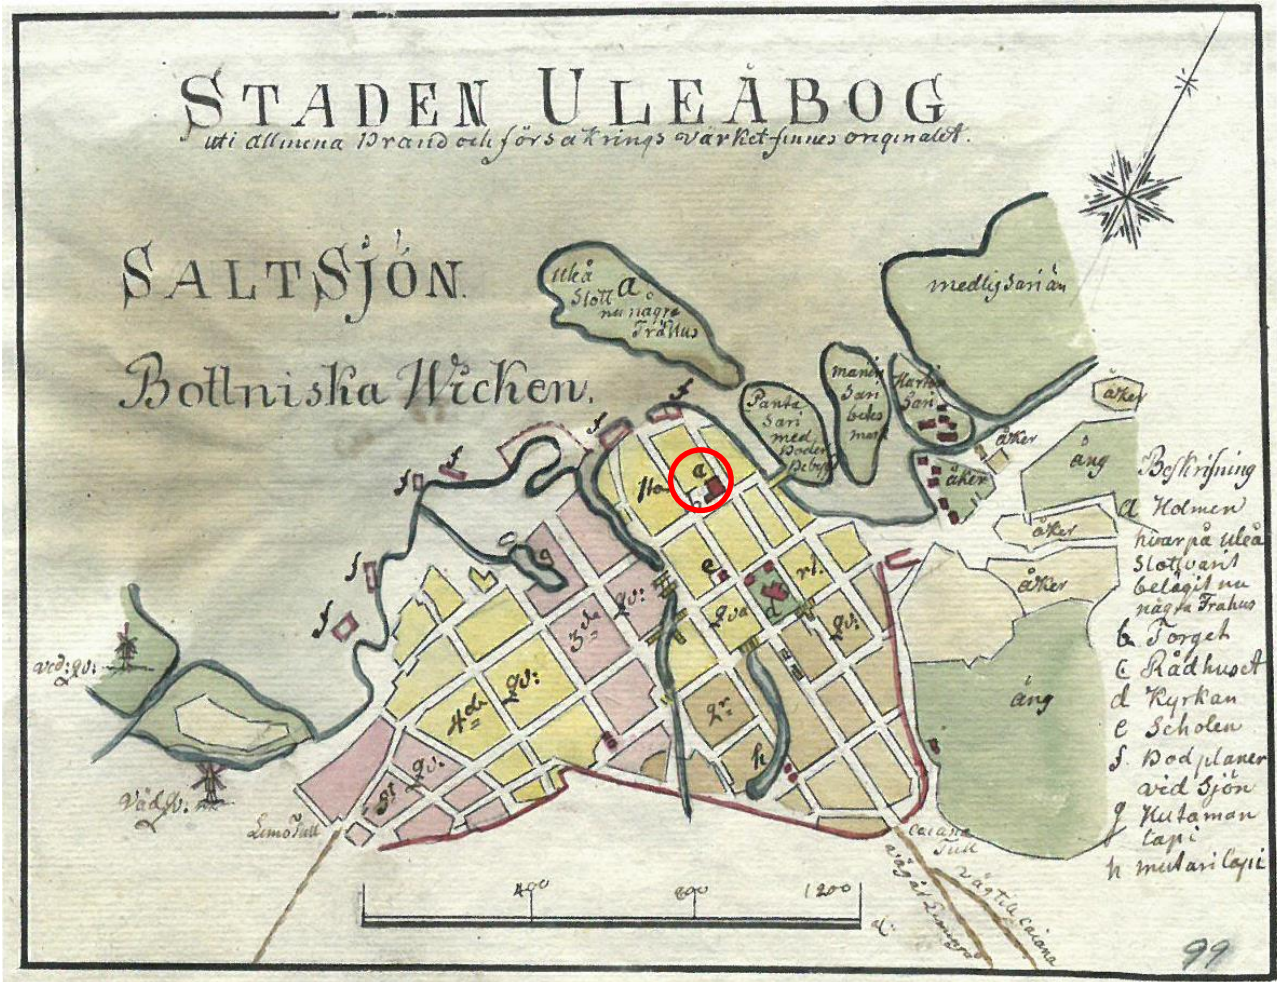
**Kuva 5.** Oulun kaupunkimittaus vuoden 1705 palon jälkeen. Titta Kallio-Sepän (2013:198) mukaan kartta on kuitenkin todennäköisesti aikaisintaan 1720-luvulta. F.A. Wiblingen myöhemmin tekemä kopio (arviolta 1784-1805). Huom! Ikosen ja Mökkönen (2002:10) mukaan kyseessä olisi kartta vuodelta 1705. Tutkimusalue ympäröity punaisella. Ympyrän sisälle osuvat raatihuone (c) ja raatihuoneentori (b). Kuvälähde Kallio-Seppä 2013:198

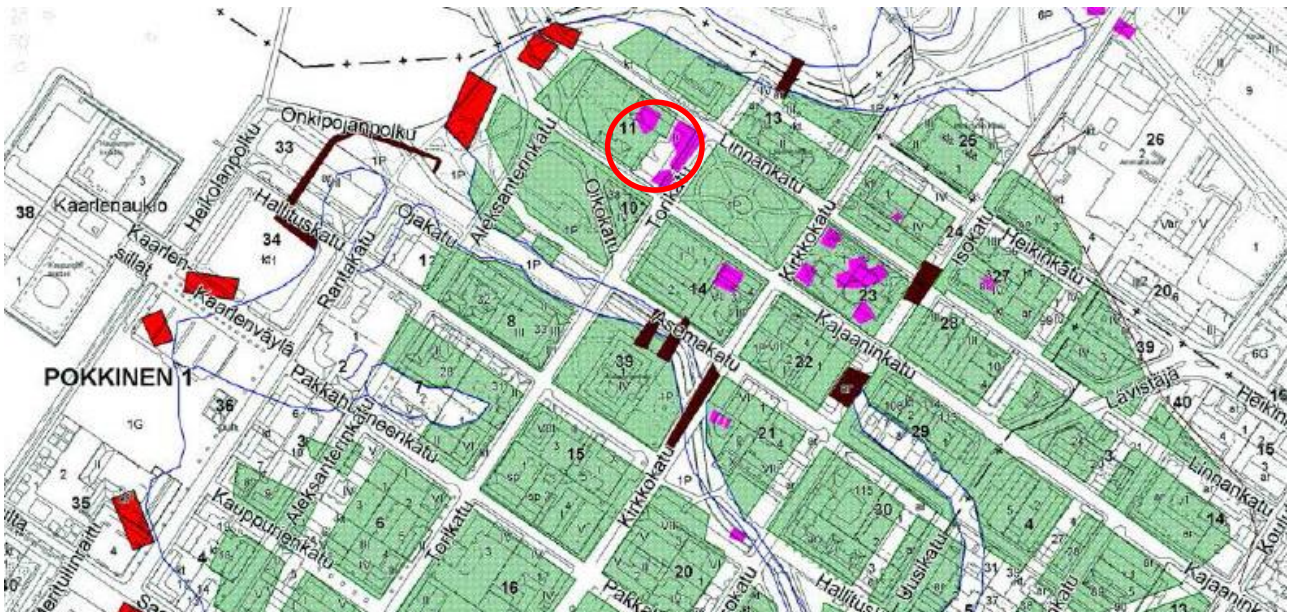
Kuva 6. Ote vuoden 2002 kaupunkiarkeologisesta inventoinnista, jossa vuoden 1705 kaupunkimittaus on aseoitu Oulun nykyisen asemakaavan päälle. (Ikonen ja Mökkönen 2002, liite 3.1). Tutkimusalue ympyröity punaisella.

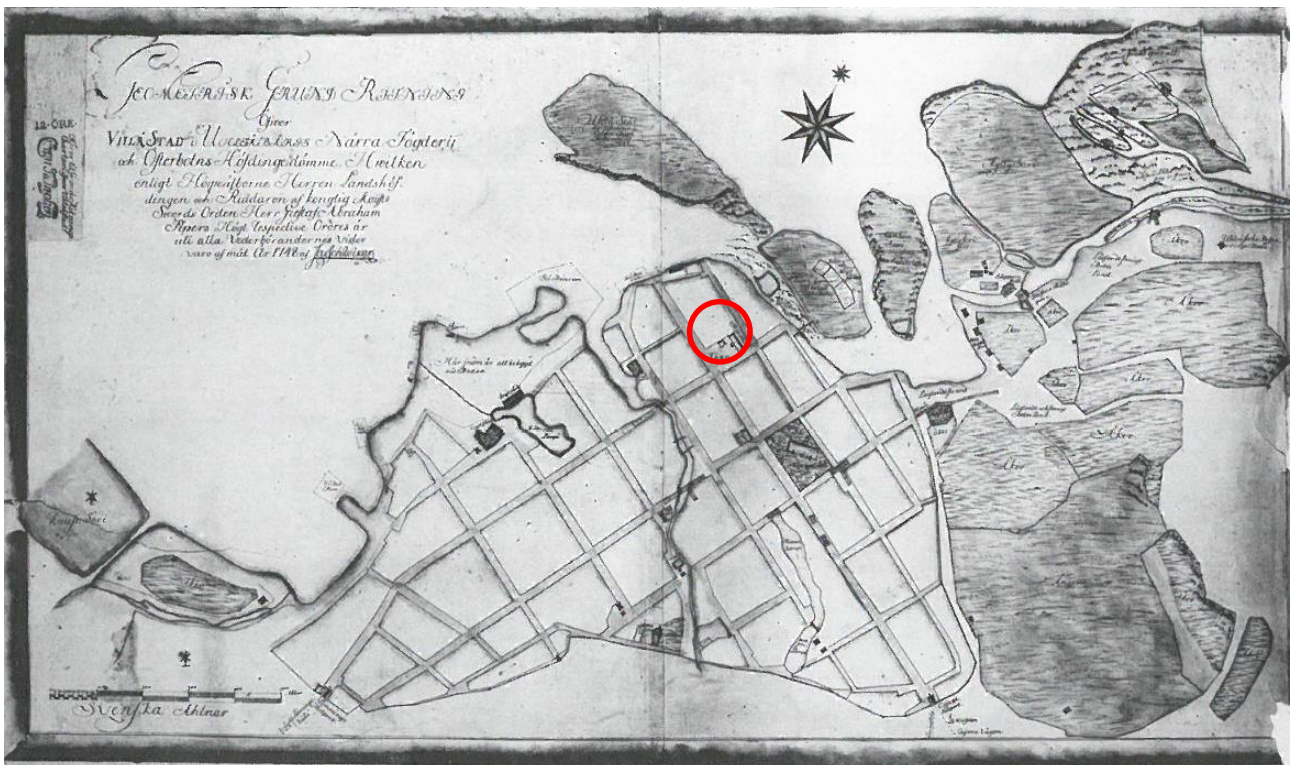
Kuva 7. Jakob Johan Wikarin kartta vuodelta 1748. Lähde Titta Kallio-Seppä (2013:198). Alkuperäinen kartta on Museoviraston arkistossa MV hist. k.a. nro 41014 ja sen kopio Pohjois-Pohjanmaan museossa). Tutkimusalue ympyröity punaisella.

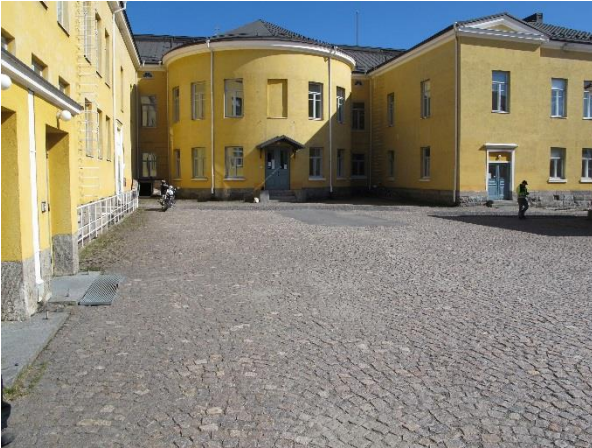
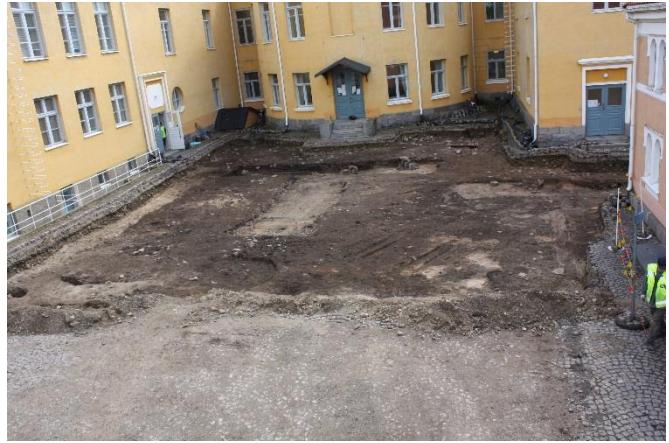
AKDG4230:1 ja 20. Yleiskuva tutkimusalueesta ennen tutkimusten alkua. Tutkimusalue kaivinkonekuorinnan jälkeen. Kuvattu lännestä. Kuvat Terhi Tanska ja Esa Mikkola, Arkeologiset kenttäpalvelut

Juhlasalin puolipyöreän ulokkeen ja siipirakennusten väliin jääviä nurkkia ei avattu, sillä rakennusten perustuksia ei haluttu heikentää. Juhlasalin portaikon eteen sekä siipirakennusten edustalle jätettiin 40-150 senttimetrin levyiset suojavyöhykkeet. Alueen avaaminen tehtiin iltatöinä 26-27.6. sekä 30.6.2014. Tutkimusalueen avaamiseen meni noin 15 työtuntia. Aluetta avattiin noin 380 m<sup>2</sup>, josta noin 80 m<sup>2</sup> oli kaivettu aiemmin. Kaivinkoneella poistettiin pihaa peittävät nupukivet, vuoden 2007 koejaa A peittänyt asfaltti, nupukivien alla ollut tasoitushiekkakerros sekä noin 40-50 cm paksut täyttö- ja purkukerrokset. Täyttökerrokset koostuivat mm. moreenisorasta, murskeesta ja purkujätteestä. Vuosien 2007 ja 2013 tutkimusalueet tyhjennettiin täyttömaasta ja murskeesta. Alueiden avaamisen valvoivat apulaistutkijat Terhi Tanska ja Terhi Taipaleenmäki.

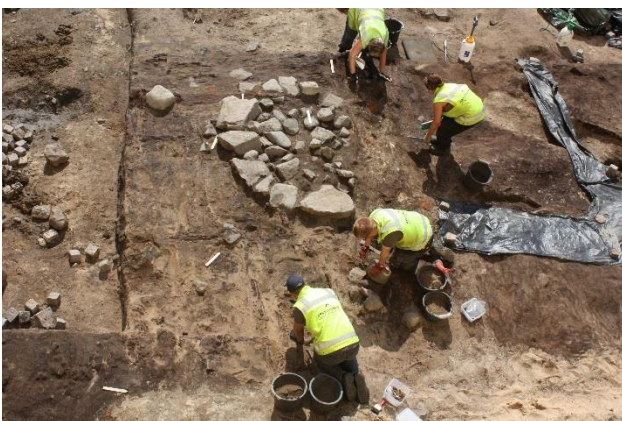
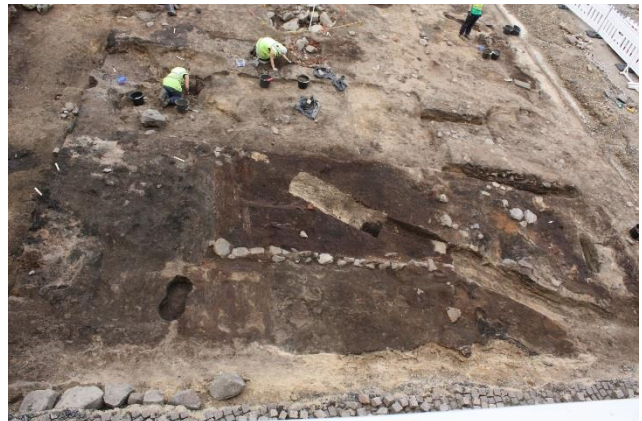
AKDG4230:59 ja 92. Ryhmä 1. Rakennuksen itäpää ja uunin perustus (R73) tasossa 2. Oikealla rakennus 18.7.2015. Kuvattu pohjoisesta lukiorakennuksen 2. kerroksesta. Kuvat Esa Mikkola, Arkeologiset kenttäpalvelut

Perustukset: perustuskaivantoja vain nurkkakivillä (L180/R179), muuten sekä kivijalat (R183B, R156) että seinä- ja lattian tukihirret (R110A-B; R86B,D,F,H; R145) oli perustettu suoraan tasoitekerroksen päälle, joskin niitä oli tuettu/eristetty paikoin savensekaisilla mailla (M189, M22 R145:n yhteydessä). Myös uunirakenteen perustus R73 oli rakennettu suoraan maan päälle ilman perustuskaivantoa. Uunin perustus oli puoliympyrän muotoinen. Huonetila oli jaettu kivijalallisella väliseinällä myös rakennuksen pituussuunnassa.

Rakennus on ollut ainakin 6 metriä leveä ja ainakin 10 metriä pitkä. Rakennus sijoittuu aivan vuoden 2007 kaivausalueen viereen. Sen itäpää on kaivettu pois vuoden 2013 tutkimuksissa. Rakennuksen länsipääty on modernien kaivantojen, mm. L100:n pahoin tuhoama. Sujuttamalla 1930-luvulla tehty viemärikaivanto hankaloitti muutenkin alueen stratigrafian ymmärtämistä. Viemärikaivannon aukkojen (L100 A ja B) länsipuolella havaittiin pieniä yksiköitä, jotka vaikuttivat olevan paikoillaan, mutta jotka todellisuudessa olivat sijainneet kaivantojen kohdilla. Nämä on jätetty pois dokumentointitasoista.

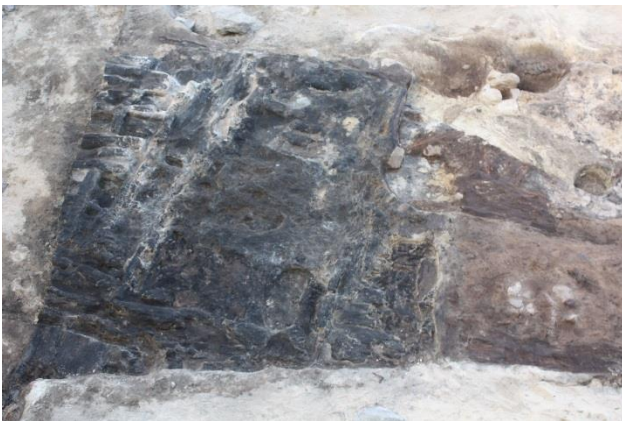
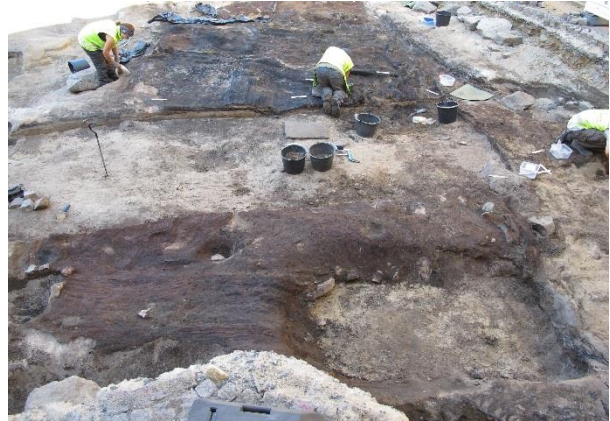
AKDG4230:121 ja 169. Ryhmä 5. Pahoin palanut huonetila. Oikealla kellari ja sen päällä olleita lattiatasoon liittyviä puita R212A ja B M241:n poiston jälkeen. Kuvattu idästä (kaakosta). Kuvattu pohjoisesta lukiorakennuksen 2. kerroksesta. Kuvat Esa Mikkola, Arkeologiset kenttäpalvelut

Rakennuksen suunta poikkeaa nykyisestä asemakaavasta. Siinä on ainakin neljä vierekkäistä pientä huonetta tai tilaa, voivat olla vierekkäisten rakennustenkin jäännöksiä. Yksi pahiten palaneista huoneista on osittain kaivettu vuonna 2013. Itäisin huoneista on lähinnä juhlasalirakennuksen portaita. Rakennuksen lattiapuut ja seinähirret muodostavat rakenteen R212. Lattian alla on pieni maakellari (L184). Seinälinjalla ei ole kivijalkaa vaan ainoastaan tuki- ja nurkkakiviä. Tämä maakellarihuone on säilynyt tulipalolta. Maakellarihuoneen viereinen huonetila on pahoin palanut (osittain kaivettu 2013). Tämän keskimmäisen huoneen seinän tai yläkerran lattian hirret R234 ovat palaneet ja romahtaneet. Seinän alin hirsikerta R236 oli edelleen paikallaan. Kattorakenteet R229 ovat palaneet pois ja pois paikoiltaan. R258 on mahdollisesti rakennuksen kurkihirsä tai muu lovettu hirsä. Huoneen pahoin palanut lattia on rakennenumeroilla R257. Lattialla oli hiiltynyttä tuohtaa. Luoteispäädyn huone ei ole palanut juuri lainkaan. Huoneen pohjoisnurkasta löytyi yksinkertainen kivikiuas R230, jonka alla oli puinen arina R270. Rakennus saattaa jatkaa vielä luoteeseen, mutta moderni putkikaivanto on sotkenut alueen stratigrafiaa.

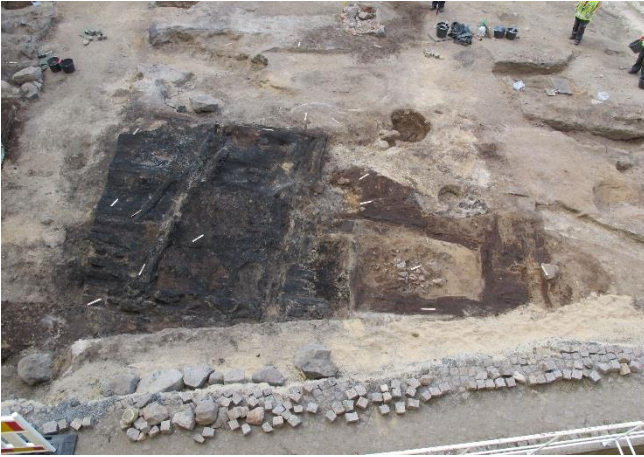
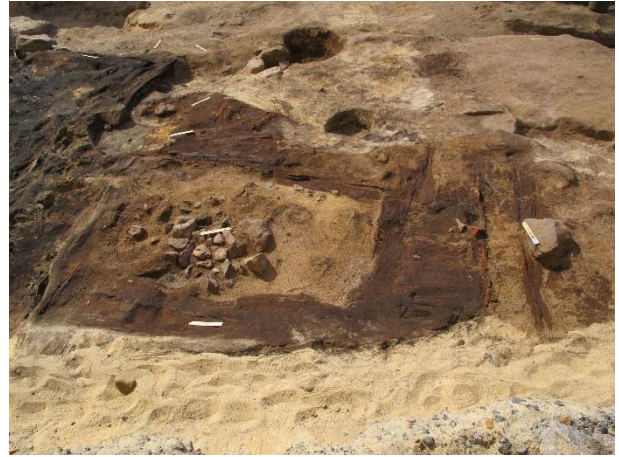
AKDG4230:182 ja 190. Ryhmä 5. Pahoin palanut huonetila. Oikealla nk. uunihuone. Kuvattu pohjoisesta lukiorakennuksen 2. kerroksesta. Kuvat Esa Mikkola, Arkeologiset kenttäpalvelut

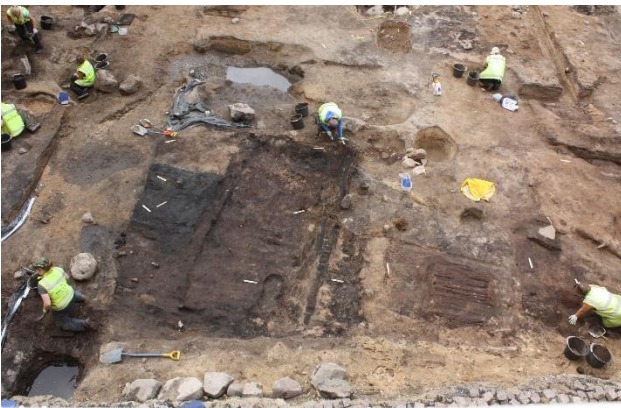
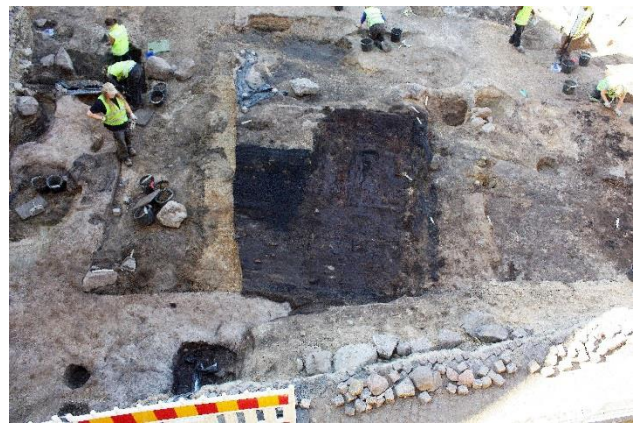
AKDG4230:226 ja 238. Ryhmä 5. Pahoin palanut huonetila. Esillä R236A-C, R270B, M297. Oikealla . Pahiten palaneen huoneen lattia. R257 lattia R309, R223C. Kuvattu pohjoisesta lukiorakennuksen 2. kerroksesta. Kuvat Terhi Tanska ja Esa Mikkola, Arkeologiset kenttäpalvelut

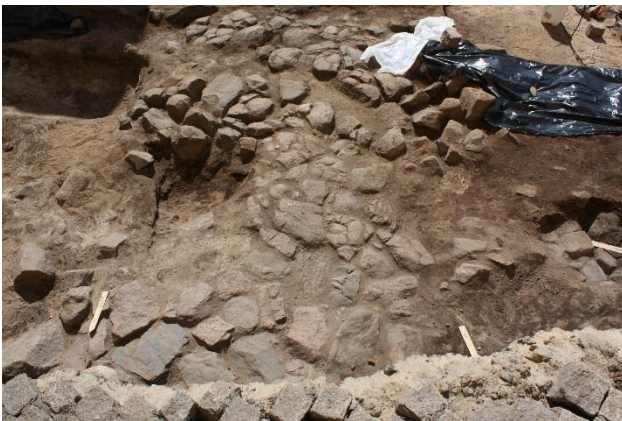
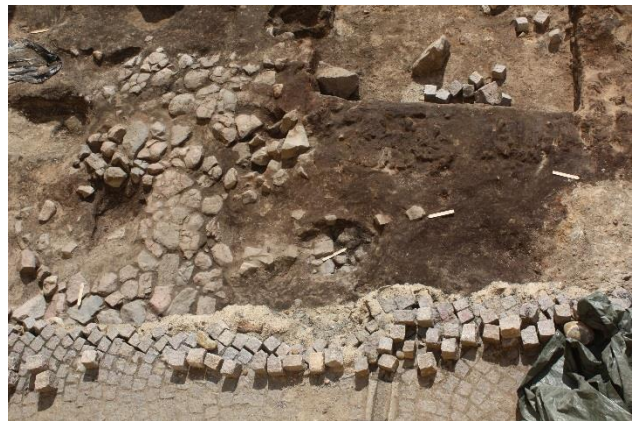
AKDG4230:100 ja 102.. Ryhmä 2. 1600-luvun torikiveys R35 etualalla. Kuvattu pohjoisesta lukiorakennuksen 2. kerroksesta. Kuvat Esa Mikkola, Arkeologiset kenttäpalvelut

Melko tasainen ja kulunut, mutta selvästi palanut ja tulesa vaurioitunut kiveys löydettiin Linnankadun suuntaisen siipirakennuksen pääsisäänkäynnin edestä. Kiveyksen reunat ovat epämääräiset, sillä uudemmat kaivannot ovat tuhonneet kiveystä, jonka jäljelle jääneen osan koko oli noin 15 neliometriä. Kivien koko vaihteli välillä 10 x 15 cm – 15 x 25 cm. Kivet olivat luonnonkiviä, pääasiassa mukulakiviä, joista osa oli laattamaisia, osa lohkotuilta vaikuttaneita. Rakenne oli tuhoutunut palossa: kivet olivat kuumuuden vuoksi halkeilleita, paikoin hyvin voimakkaasti, sekä palossa tai sen jälkeen nokeentuneita. Rakenne vietti länteen. Kiveys oli rakennettu maakerroksen M217/M218 päälle siten, että M217:n päällä oli ensin rakenteiden perustushiekka M39, ja sen päällä R35 kivet. M39 oli löyhä ja puhdas keskikarkea hiekka, jota oli noin 5–10 cm kerros kauttaaltaan kiveyksen alla. Kiveyksen välissä ja osin kivien alla oli lisäksi kulttuurimaan sekaista värjäätynyttä tiivistä rakenteen tiivistehiekkaa (M79), ja rakenteen yläpuolella oli mahdolliseksi palon jälkeiseksi käyttökerrokseksi tulkittu M71. Rakenteen itäpääty oli tuhoutunut myöhemmässä maankäytössä, minkä lisäksi kiveystä rikkoivat useat nuoremmat kaivannot. Rakenne jatkui tutkimusalueen koillisprofiliin, josta piirrettiin profiilikartta. Rakenteen tulkittiin kentällä liittyvän mahdollisesti samaan kokonaisuuteen kuin R95 kiveys tutkimusalueen kaakkoisnurkassa. Kiveysten väliset rakenne- ja ominaisuuserot ovat kuitenkin melko suuria ja niissä lienee kysymys eriaikaisista kiveyksistä.

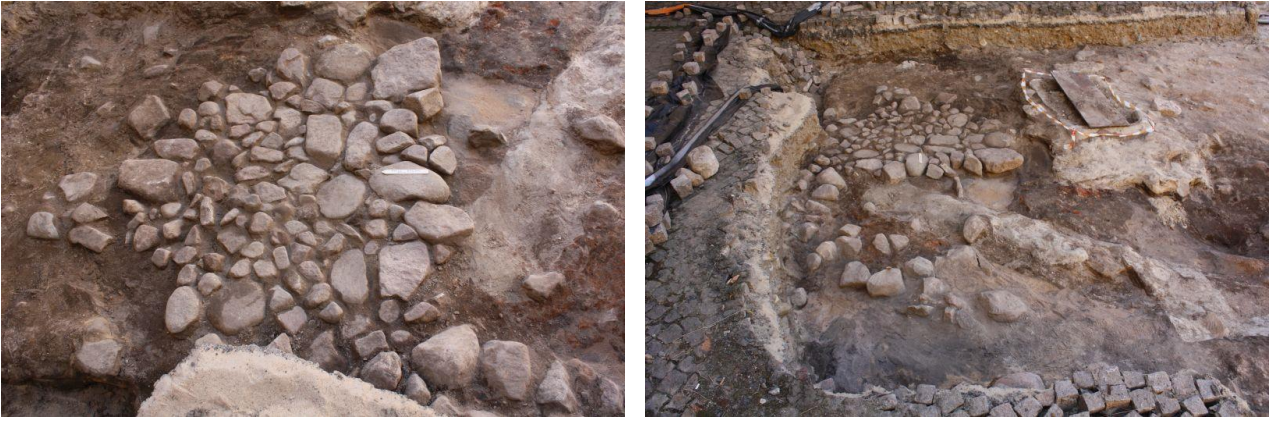
AKDG4230:391 ja 392. Ilmeisesti 1700-luvun torikiveys R95. Kuvattu idästä (vas.) ja pohjoisesta (oik.). Kuvat Esa Mikkola, Arkeologiset kenttäpalvelut

Kaivausalueen kaakkoisnurkassa ollut luonnonkivistä ladottu noin 10 neliömetrin laajuinen kivitaso jossa oli halkaisijaltaan noin 10–30 cm kokoisia kiviä. Kivien alla ja välissä oli yksikkö M94 ja sen päällä yksikkö M93. Kiveys oli putkikaivannon (L13) ja sen lounaispuolella olleen modernin kaivannon L251 leikkaama. Kiveys tulkittiin kentällä aluksi samaan ryhmään kuuluvaksi kuin R35. Kyseessä on ilmeisesti kuitenkin eriaikainen rakenne.

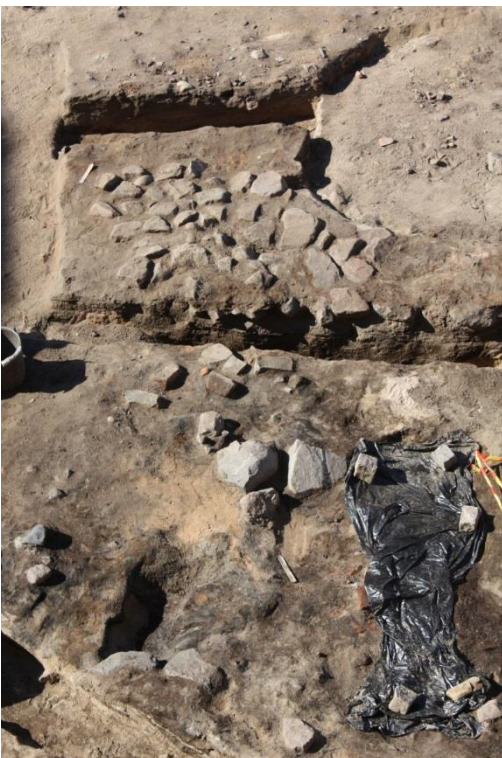
AKDG4230:397. Tutkimusalueen länsiosan kiveys R195. Kuvattu pohjoisesta.

Kiveys on noin 4 neliömetrin laajuinen. Se on ladottu luonnonkivistä. Koejat 2 ja 3, L14 ja L2007 leikkaa kiveystä. Kiveys ei ollut palanut. Kivien välissä oli M238, osin myös M239. Kiveyksen alla oli M239 ja M336. Kiveys mitattiin suurimmaksi osaksi paikoilleen alueena, vain sen luoteisosassa rakenne piirrettiin kivi kiveltä. Rakenteesta otettiin kuitenkin mittakuvat, joiden kiintopisteet mitattiin paikoilleen.

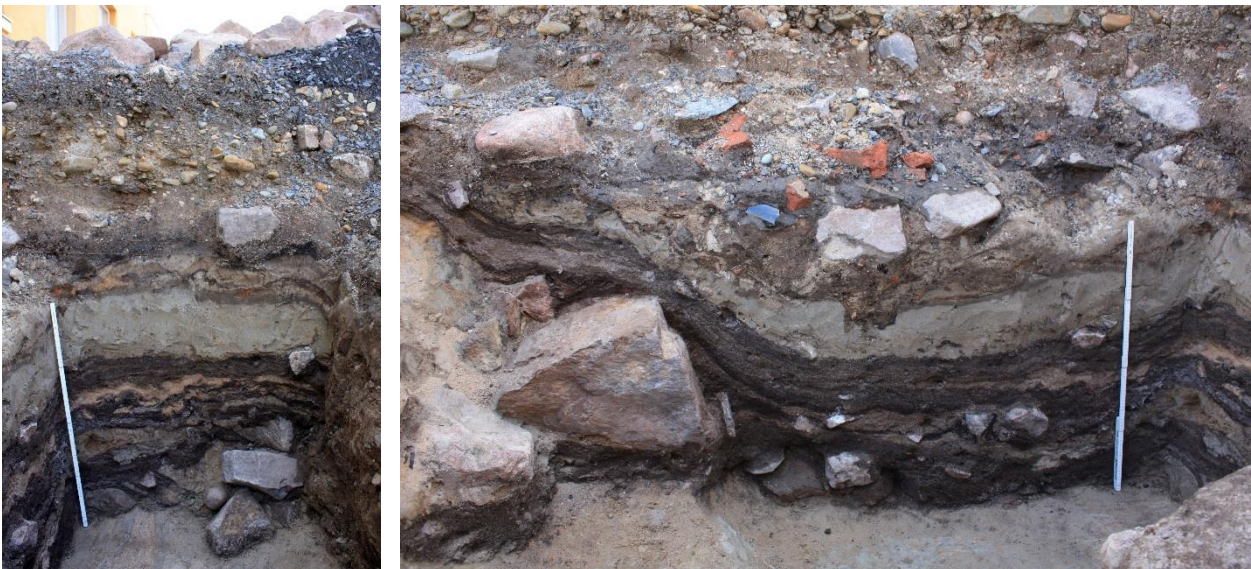
AKDG4230:278 ja 279. Ryhmä 6. Nk. Werra-keramiikkakuoppa eli L344:n pohjaan kaivettuna. Vasemmalla eteläprofiili ja oikealla kuopan itäprofiili. Kuvat Terhi Tanska, Arkeologiset kenttäpalvelut

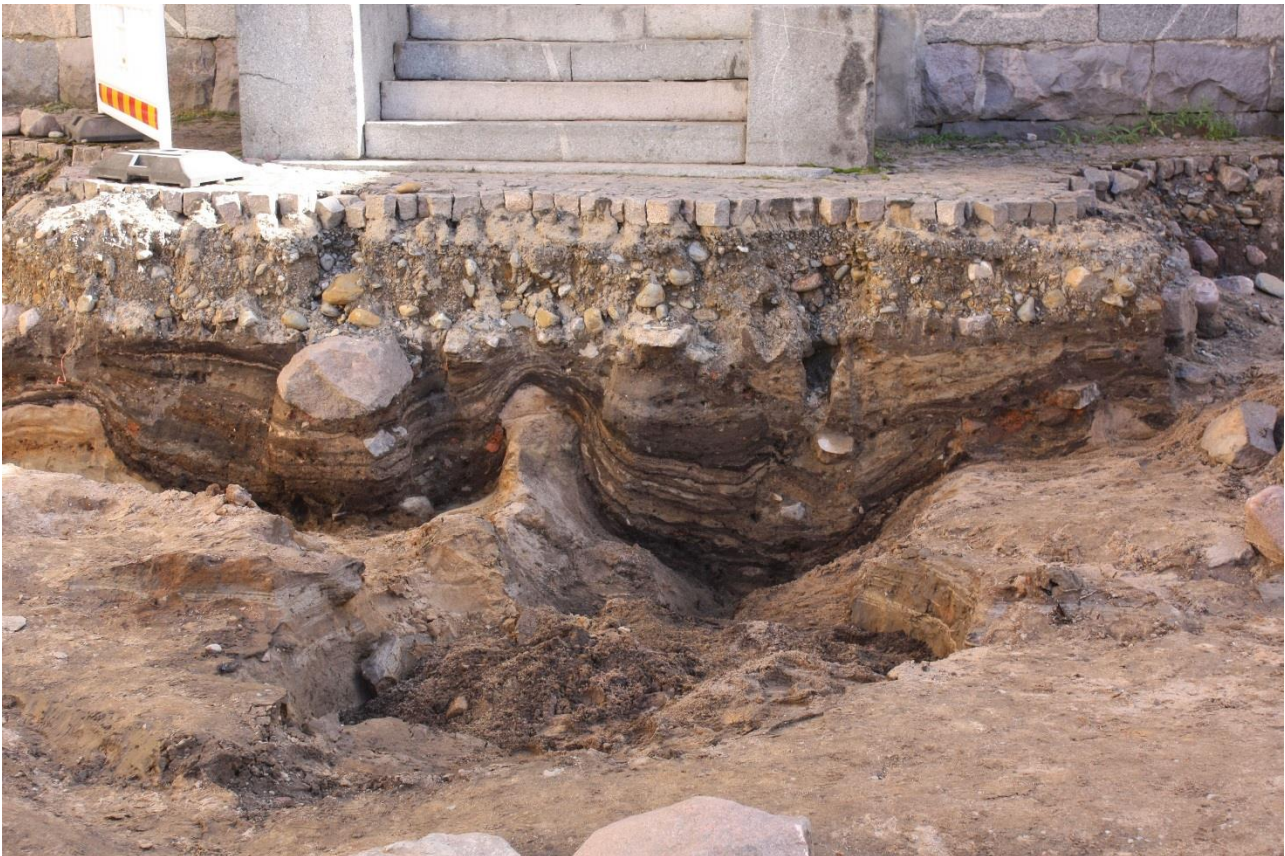
AKDG4230:312 L298 kaakkoisprofiili. Kuva Terhi Tanska, Arkeologiset kenttäpalvelut
