TURKU II

Suurtorin makasiinit Kaupunkiarkeologinen valvonta 2014

Valvontaraportti 2014
FM Jouko Pukkila

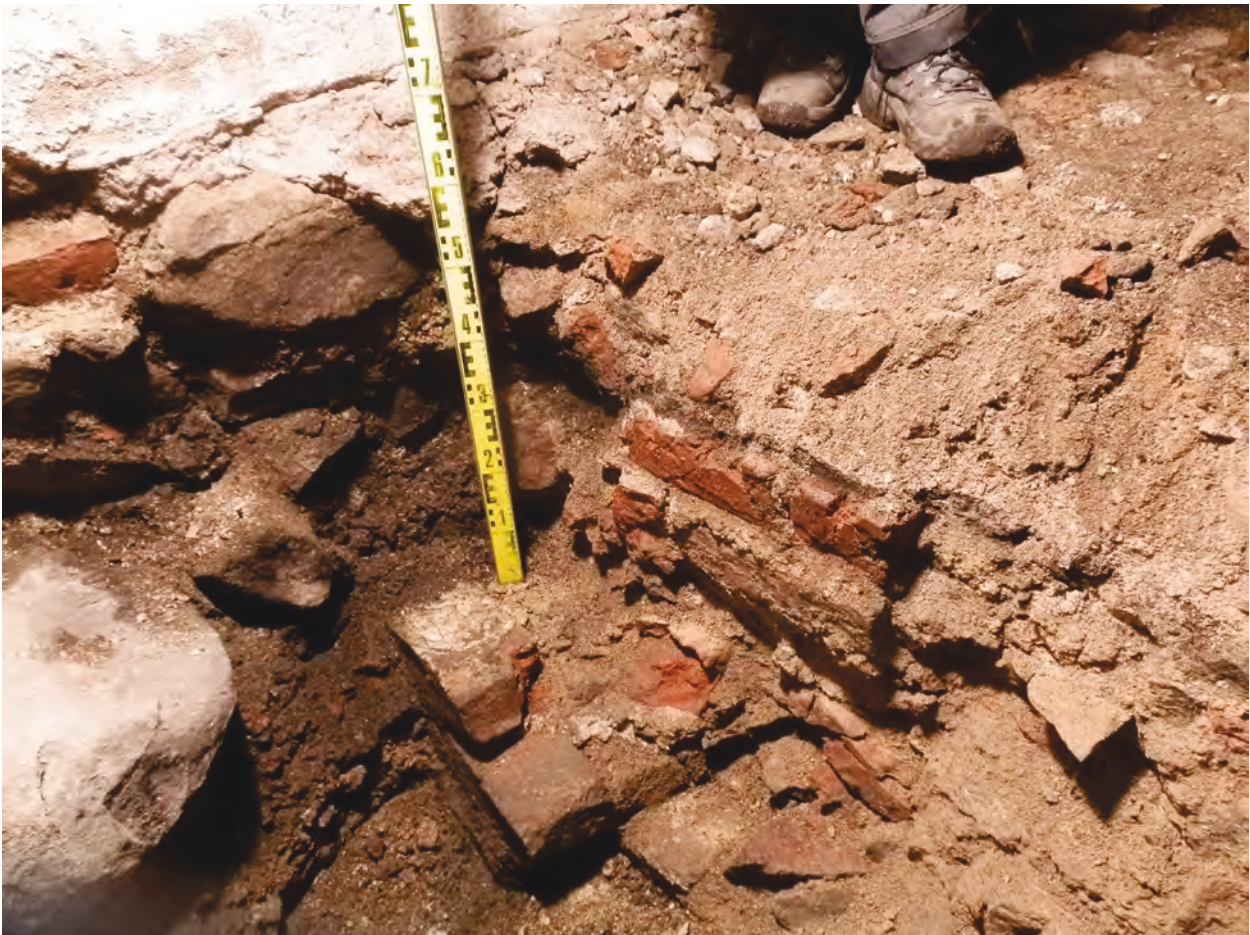
R004, tiilirakenne

Rakennuksen 1 huoneesta C löytyi noin metrin päässä nykyisestä seinästä tiilestä muuratun rakenteen jäännös noin 25 cm maan pinnan alta. Selvimmin oli säilynyt rakenteen luoteispää, jonka muodosti 40x27 cm

laajuinen ja 35-50 cm korkuinen tiilirakenne sekä sen alla oleva epäselvempi tiilimuuraus. Tästä nelikulmaisesta rakenteesta koilliseen rakenteen linjalla kulki valumuottia varten kaivetun kuopan seinässä tiilimuuraukselta vaikuttava hajanainen tiilirivi. Kuopan kaakkoisreunassa oli muutama päällekkäinen tiili niin ikään samalla linjalla. Kyseessä lienee hajonnut rakennuksen seinä, jonka suunta ei ole aivan nykyisen seinän suunta. Yhden mitatun tiilen koko oli 27x15x8 cm.

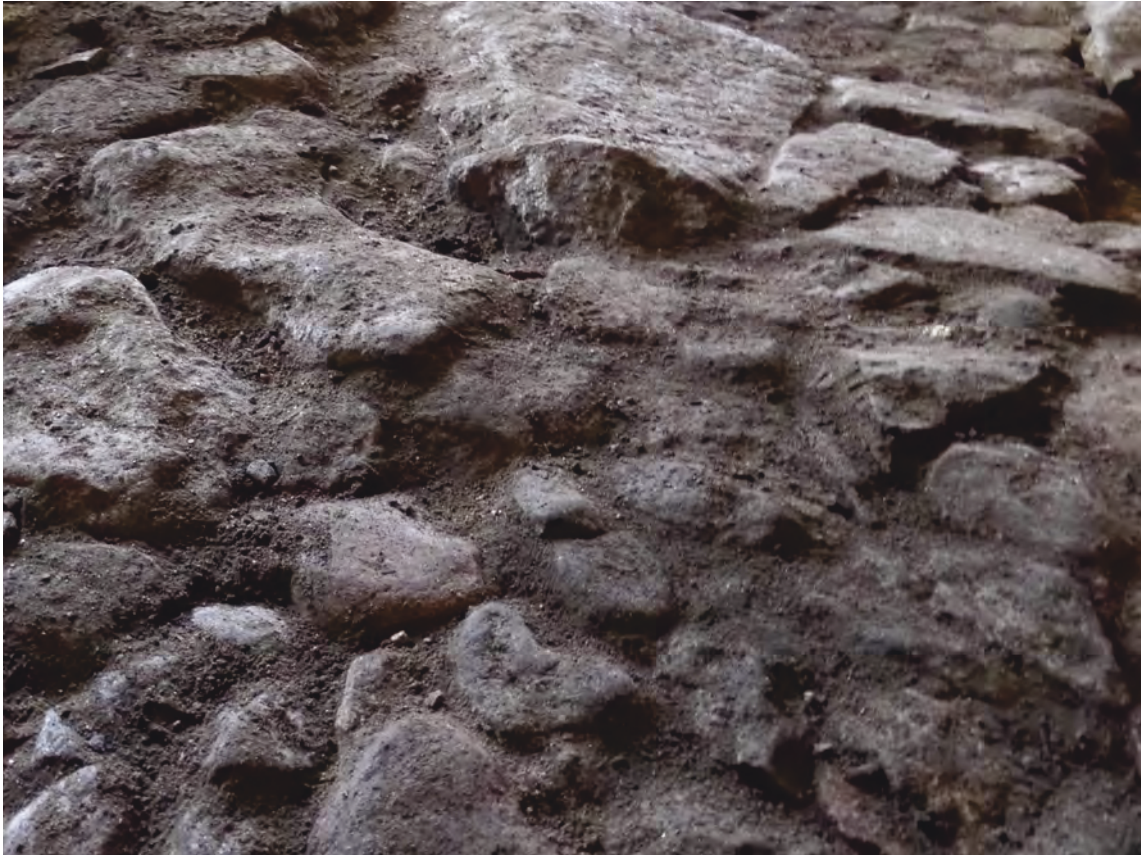
DT2014:72:55. R008:n kiveystä huoneen keskiosassa. Kuvattu etelästä. Jouko Pukkila. 2.4.2014.

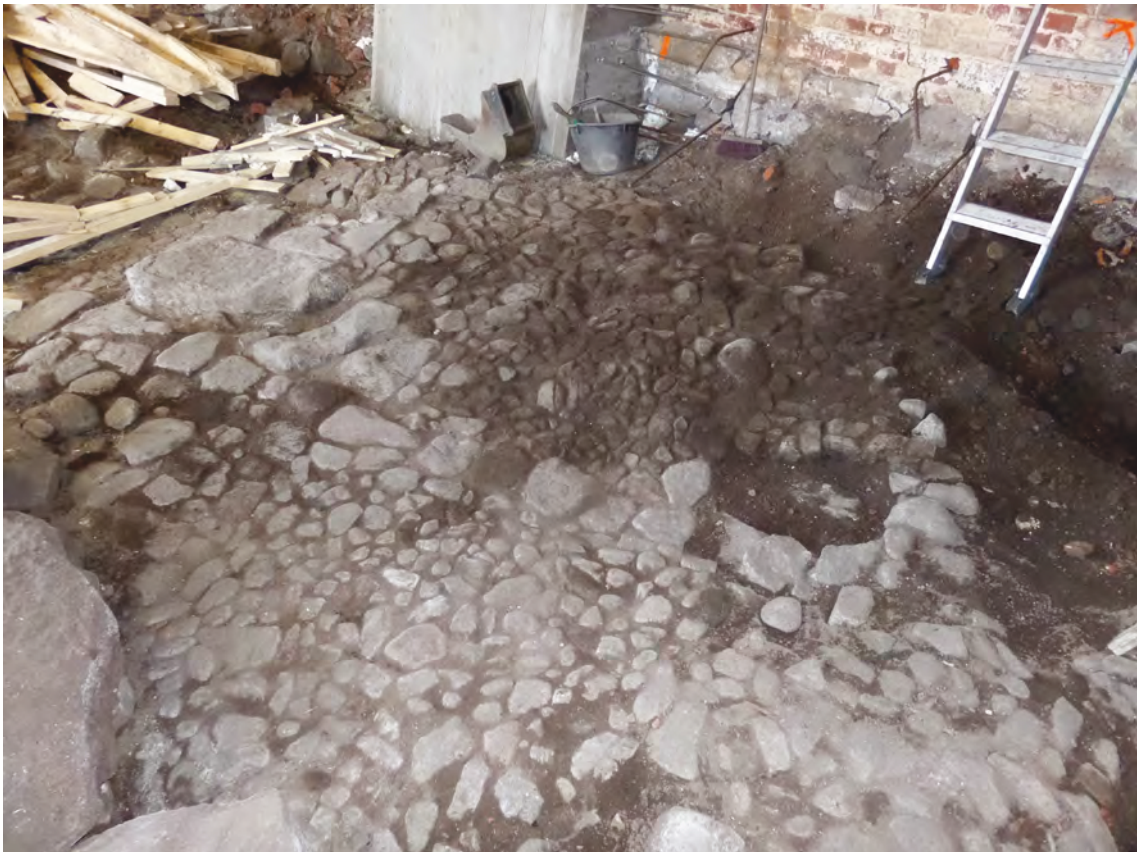
DT2014:72:58. Kiveykseen R008 on tehty myös nelikulmainen kolo. Kuvattu lännestä. Jouko Pukkila. 9.4.2014.

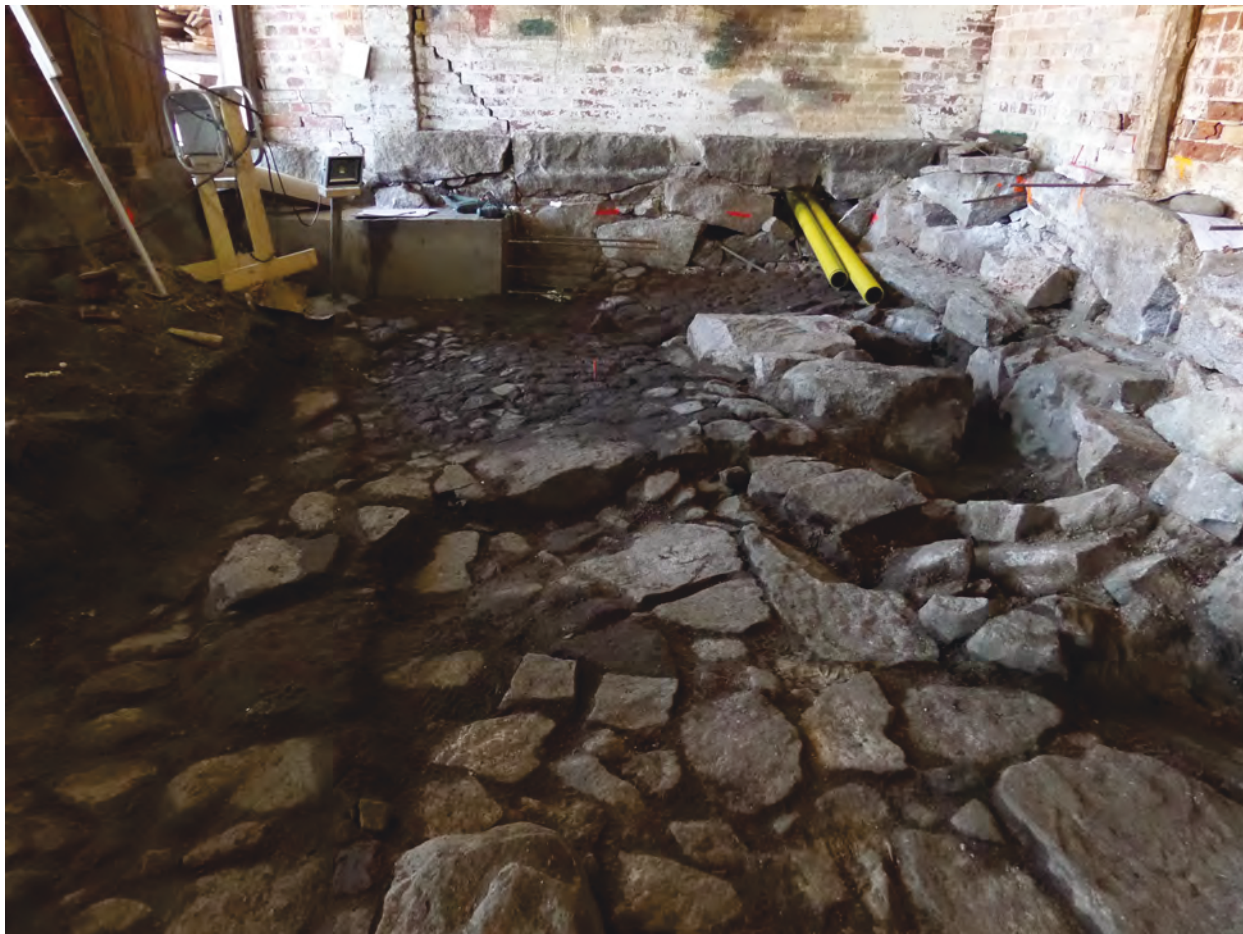
DT2014:72:59. Kiveyksessä R008 oli myös osittain säilynyt nelikulmainen syvennys. Kuvattu etelästä. Jouko Pukkila. 10.4.2014.

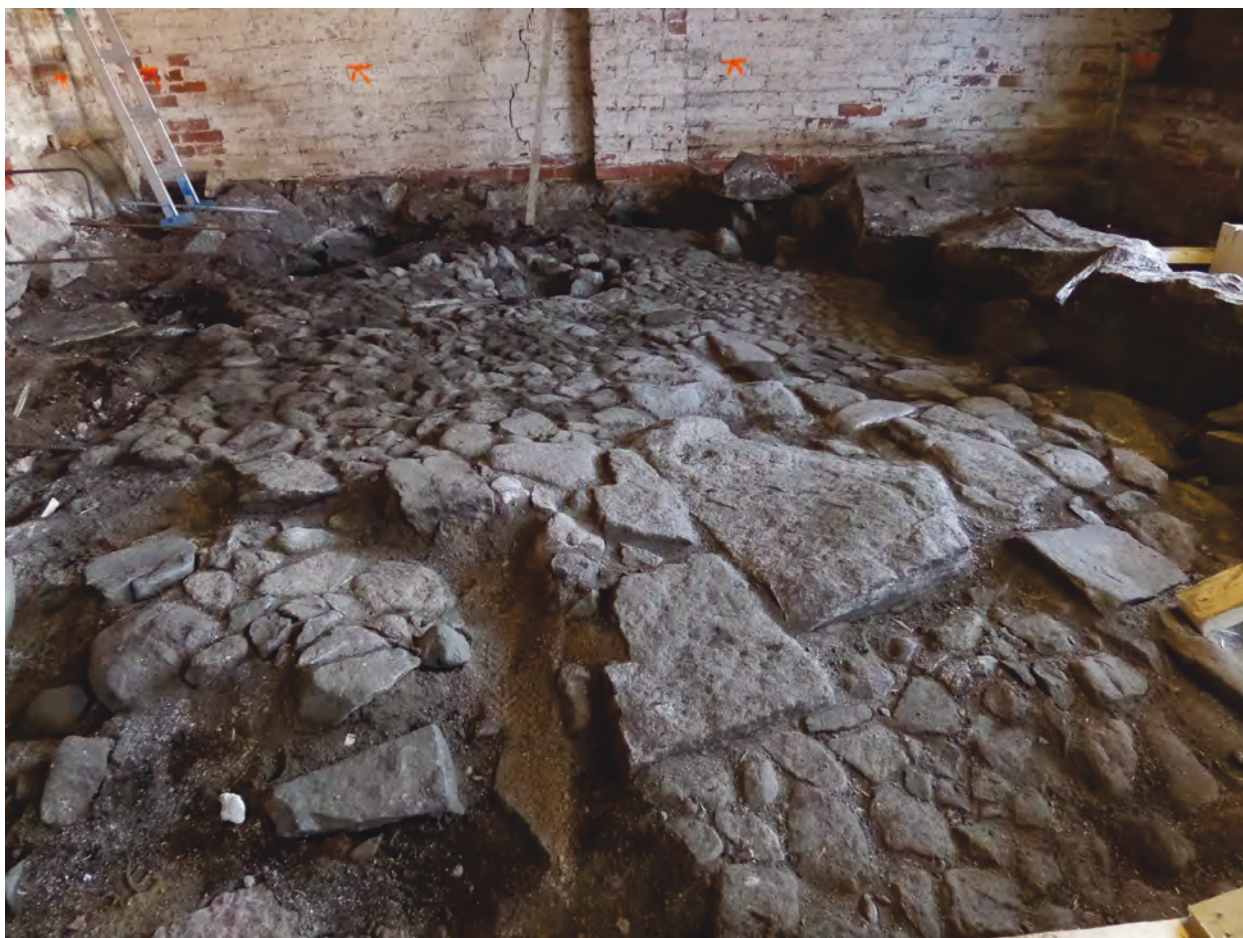
DT2014:72:60. Osa R008:n kivistä oli isoja ja ympäristöään korkeammalla. Kuvattu pohjoiskoillisesta. Jouko Pukkila. 10.4.2014.

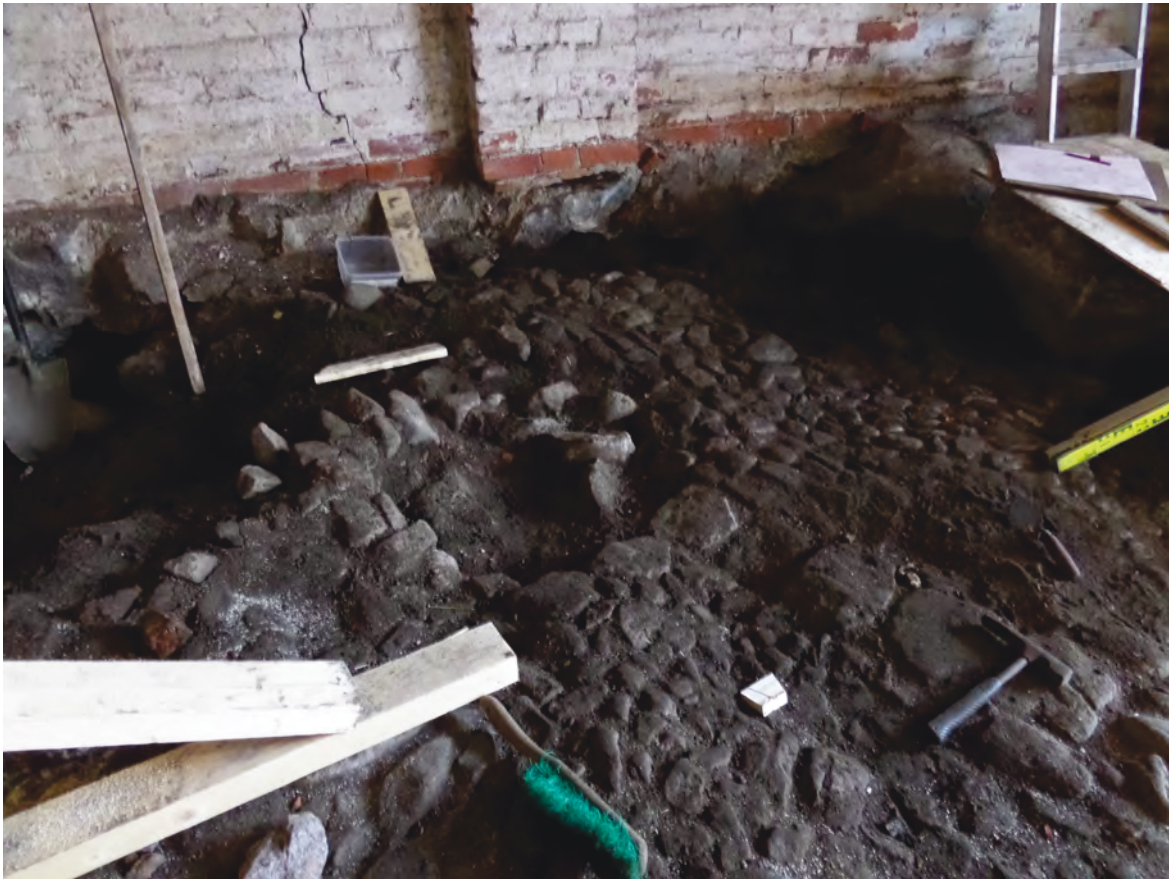
DT2014:72:61. Kiveyksessä R008 oli kaksi nelikulmaista aukkoa, jotka lienevät alkuperäisiä rakenteita. Kuvattu pohjoisesta. Jouko Pukkila 14.4.2014

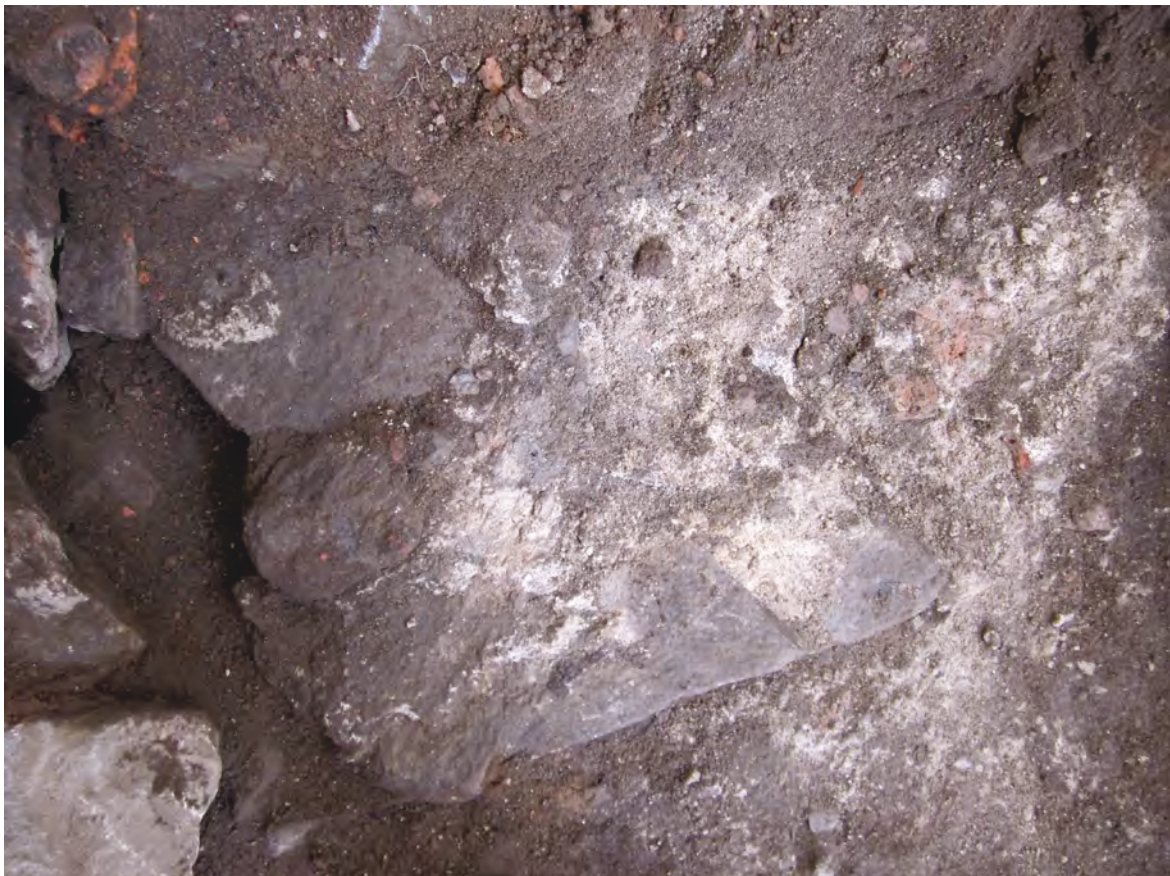
Kaivannosta 1 löytyi väliltä noin 9,5-10,75 m rakennuksen kivijalkaa ja tiililattia. Kivijalan R009 muodostaa iso laakakivi, jonka päälle on muurattu pienempiä kiviä. Suurin osa rakenteesta oli laastin peitossa ja sen seassa oli

DT2014:72:93 R009 kivijalka kaivannossa 1. Kuvattu lounaasta. JP 18.3.2014.

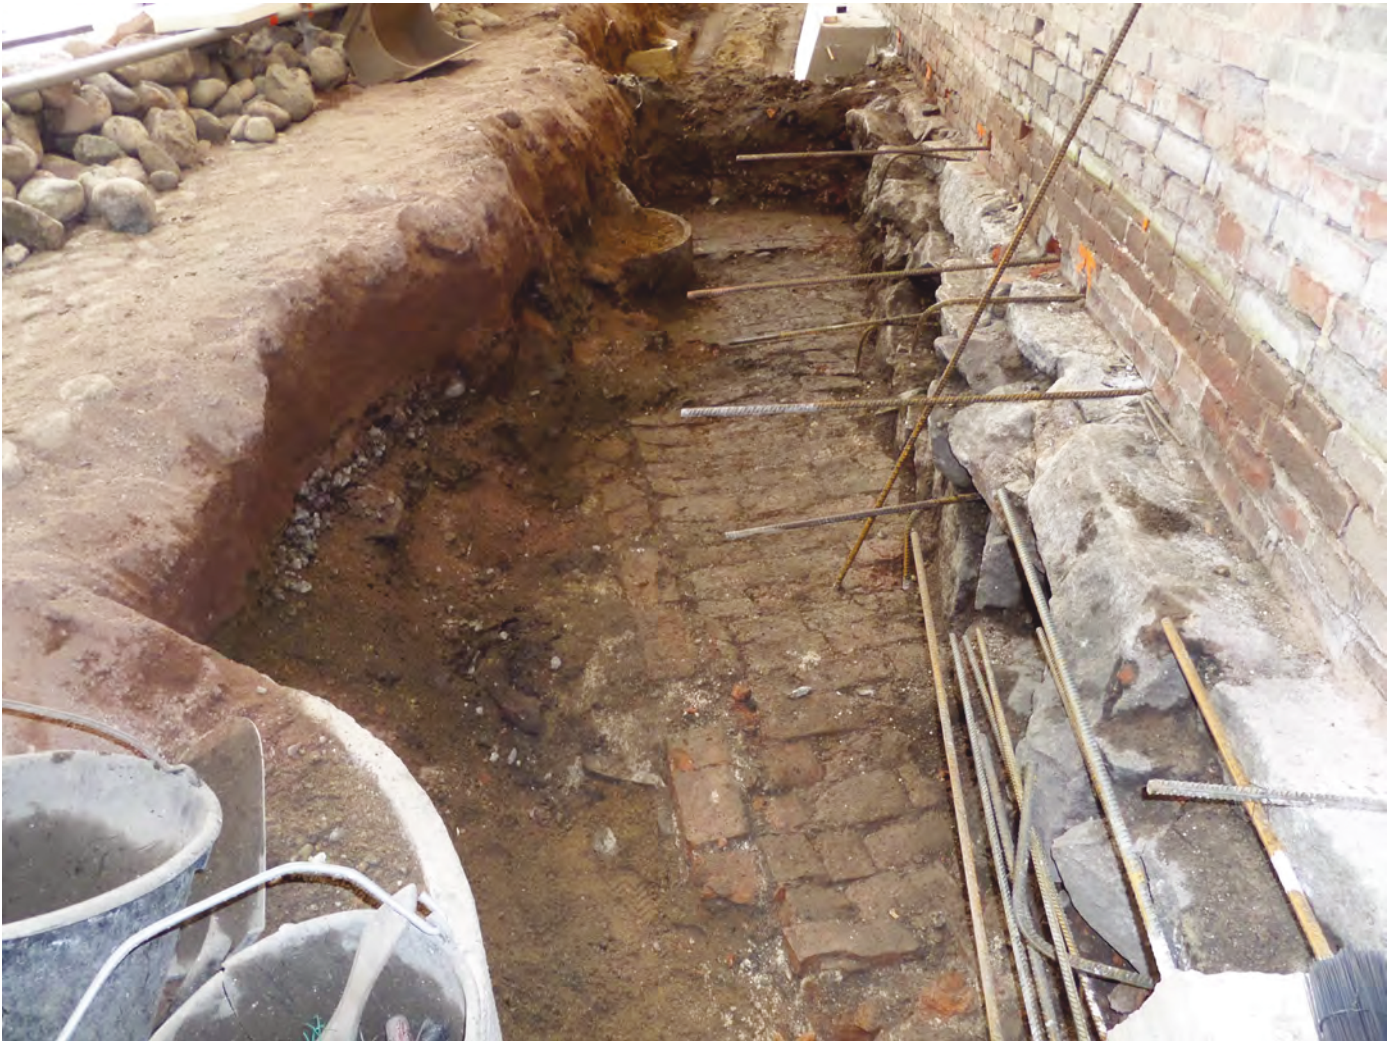
DT2014:72:103. R011 tiililattiarakennuksen kaakkoista seinälinjaa rajaa erisuuntaisten tiilien rivi, joiden ulkopuolella on laastin sekaista maata. Kuvattu koillisesta. JP 25.3.2014.

tiiliä. Kivijalan koillisreunassa oli isompi kivi pystyasennossa, johon tulee kiinni tiililattia R011. Tiililattia oli origosta mitattuna välillä 3-9,5 m ja sen suunta on viereisen Luostarin välikadun mukainen. Tiililattiaa on rikottu rakennuksen 2 kivijalkaa ja viereistä kaivoa tehtäessä, mutta säilynyt osa on hyväkuntoinen. Lattiassa on käytetty pääasiassa ehjiä tiiliä, jotka on ladottu säännöllisiin länsiluode – itäkaakko –suuntaisiin vuorotteleviin riveihin. Reunoilla on muihin tiiliriveihin nähden poikittain ladotutuista tiilistä tehdyt rivit ja niin koillisessa kuin lounaassa (R009) ne rajoittuvat luonnonkivistä ja tiilistä laastin avulla muurattuihin seiniin. Koillispuolella tiiliä on parissa kerroksessa pyöreähköä luonnonkiveä vasten, lounainen seinä R009 on massiivisempi. Kaakossa eli Välikadun puolella ei seinää ole säilynyt, mutta erisuuntaisten tiilien rivistä pystyy päättelemään missä se on kulkenut. Paikoin täälläkin on laastilla kiinnitetyjä pieniä pyöre- ja lohkokiviä.

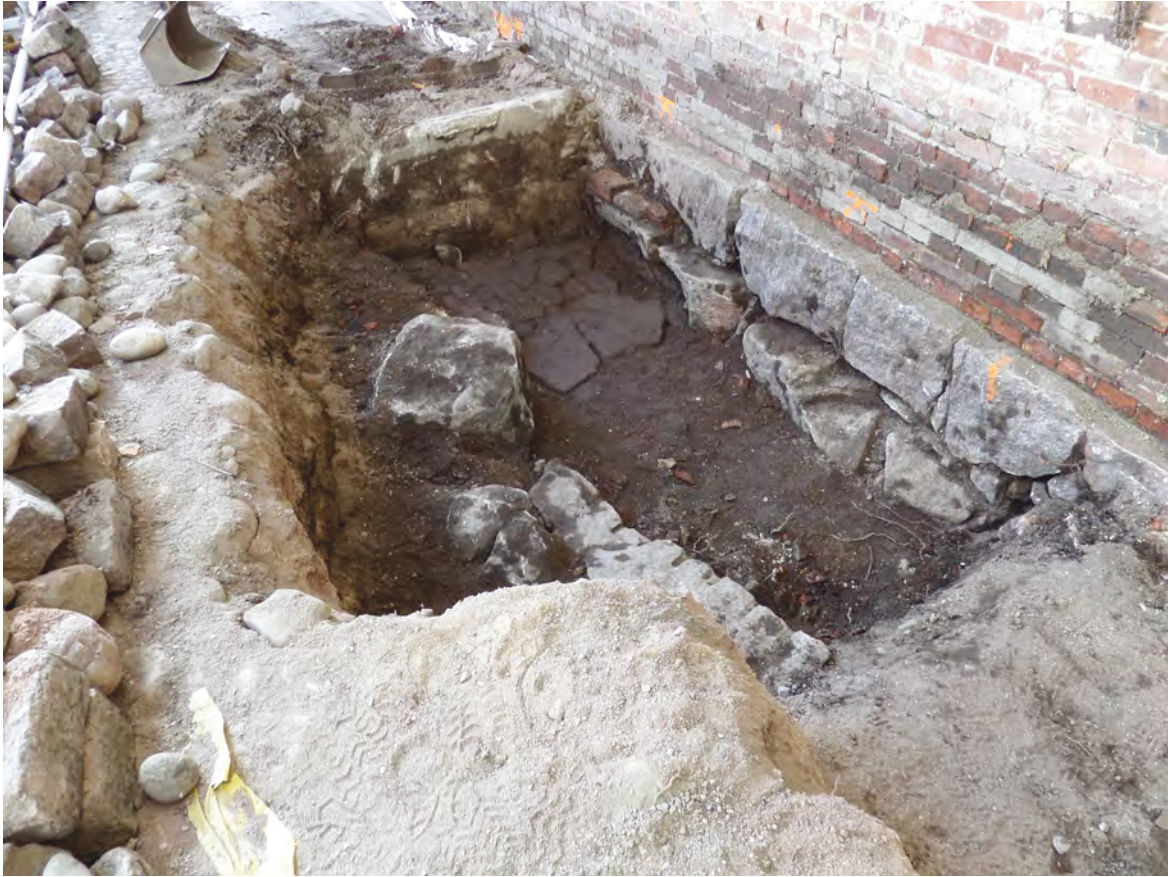
DT2014:72: 108. R012:n koillisosan sijainti kaivannossa 1. Kuvattu pohjoiskoillisesta. JP 26.3.2014.

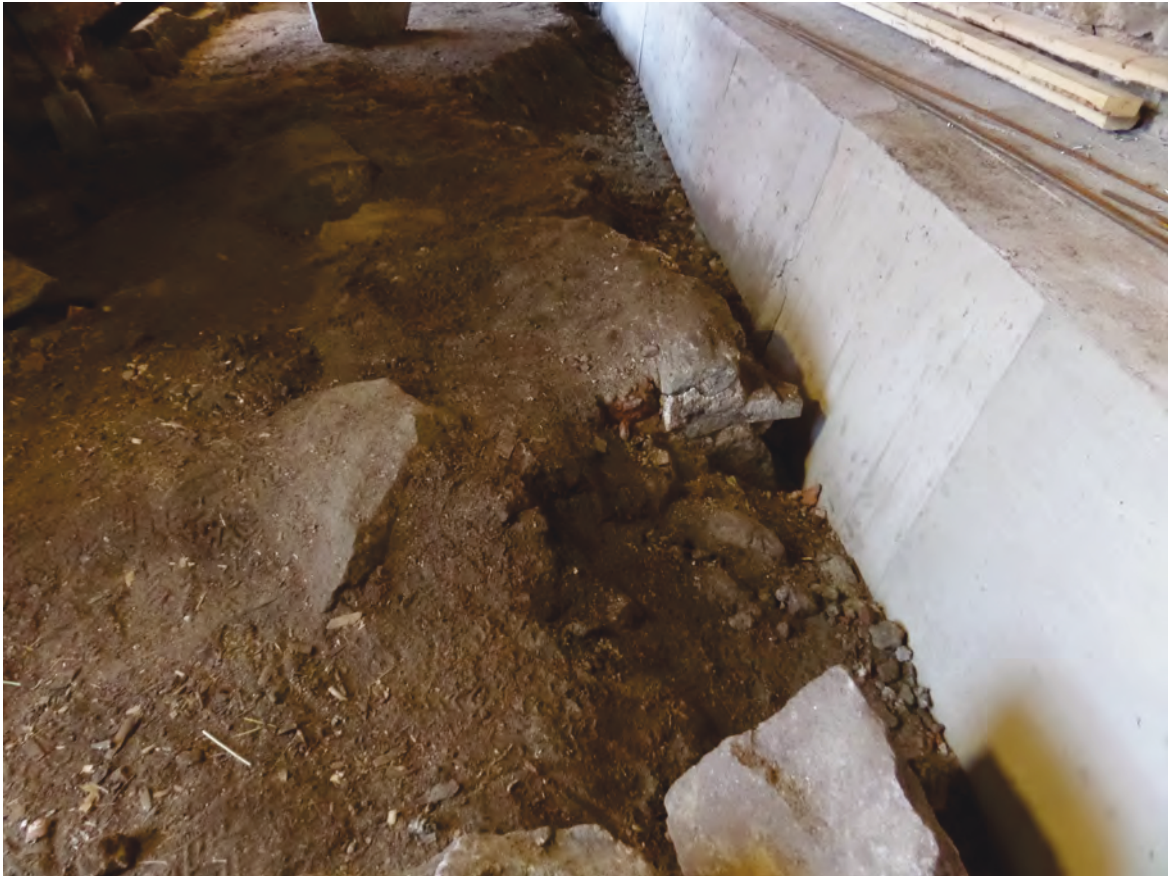
Rakennuksen 2 huoneessa B oli säilynyt ainakin 70 cm leveä ja enintään 43 cm korkea tiilistä muurattu seinän osa. Sen suunta on Turun paloa edeltävän asemakaavan mukainen ja sijaintinsa perusteella sitä arveltiin ensin osaksi R009:ää. Jälkeenpäin tarkasteltuna yhteys ei kuitenkaan ole varma, sillä R017 on rikottu nuorempaa kivijalkaa tehtäessä eikä sen linjaus ole aivan sama kuin R009:n.

DT2014:72: 118R017 rakennuksen 2 huoneessa B. Kuvattu lounaasta. JP 10.4.2014.

Kivijalka on muurattu tiilistä ja litteistä kivistä, joista alin on suurin. Osa kivistä on pyöreitä. Mitatut tiilet ovat 9x14 ja 8x15 cm kokoisia. Osa niistä on murtuneita. Seinää oli näkyvässä 80 cm verran, mutta se jatkuu luoteeseen huoneen maalattian alle.

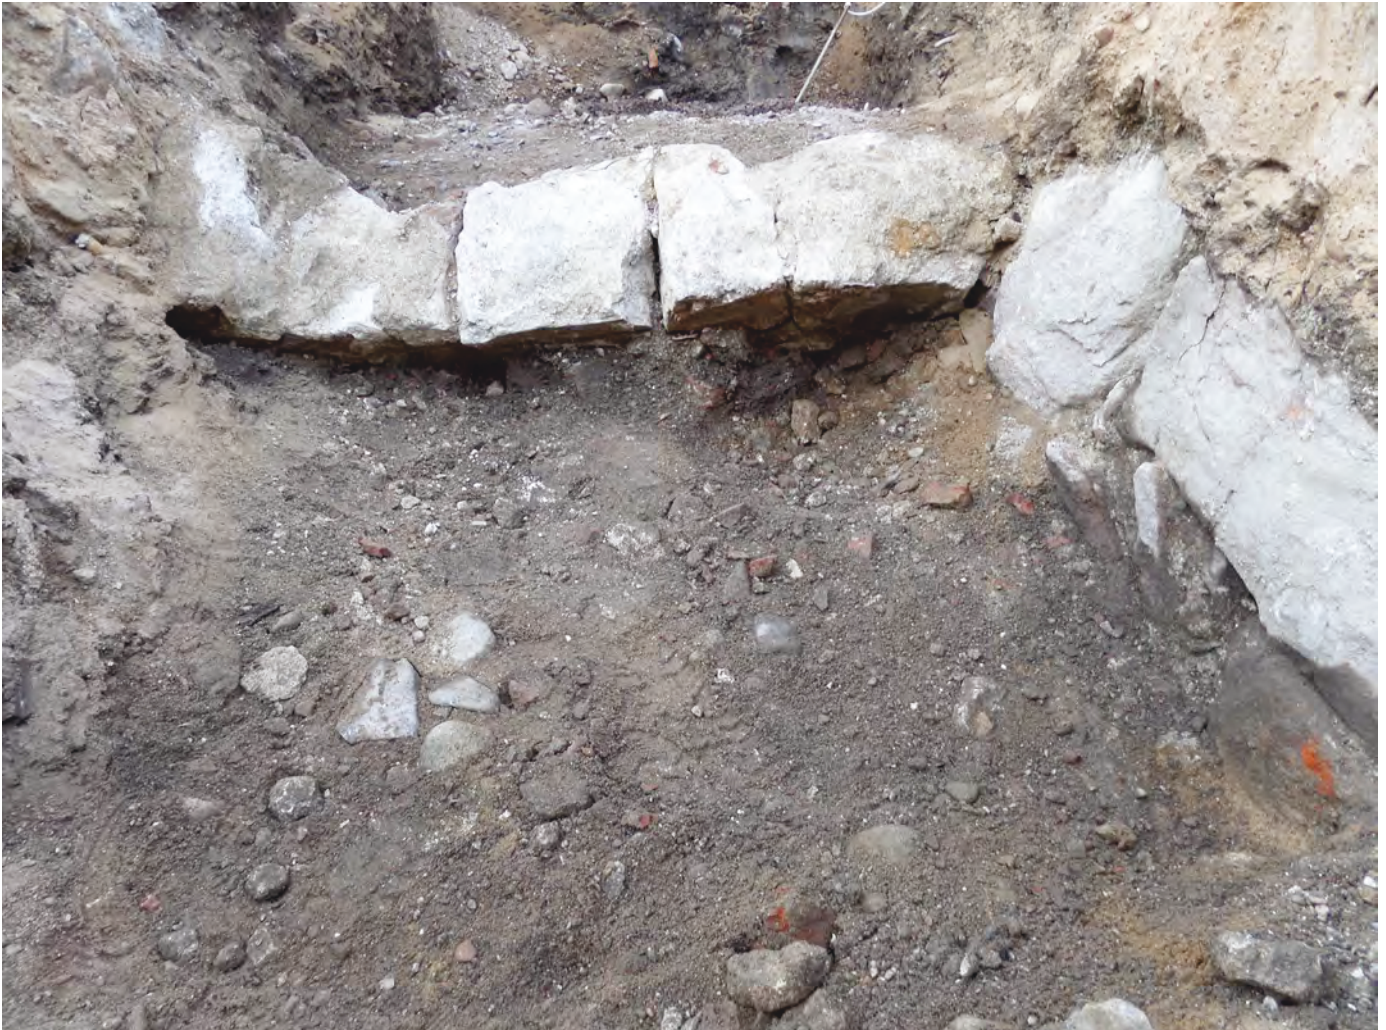
DT2014:72: 127. R019 kellarin tynnyriholvattua seinää. Kuvattu koillisesta. JP 7.5.2014.

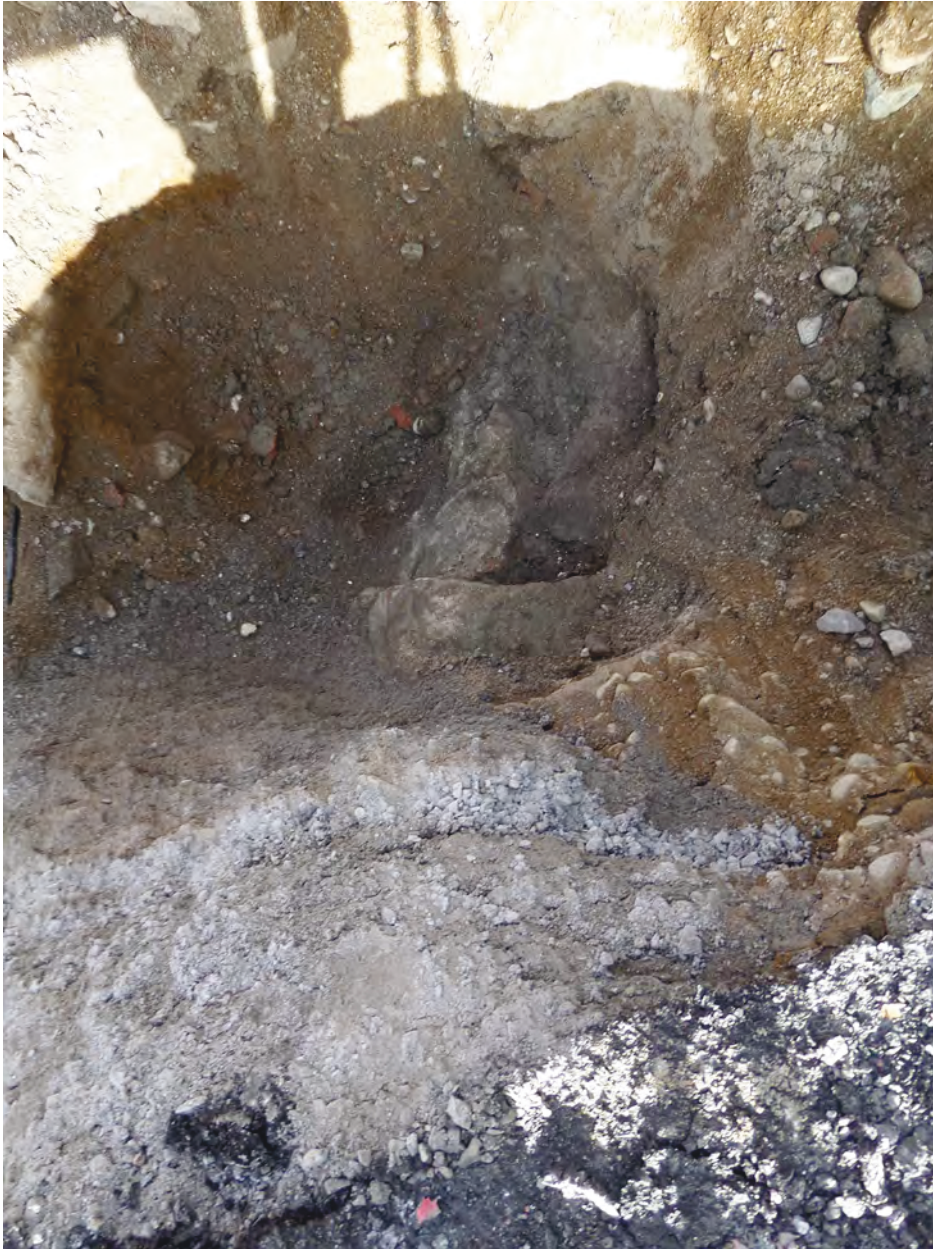
Kaivannossa 4 oli kellarin jäännösten R019 lisäksi myös toinen rakenne, kivijalka R020. Se sijaitsi jalkakäytävän reunakiven ulkosyrjästä 165-180 cm etäisyydellä. Sen suunta näyttäisi olevan vanhan asemakaavan

suuntainen. Ylin esille otettu kerros oli epäselvä, 10x20-40x60 cm kokoisista lohkokivistä laastin avulla koottu. Kun ne poistettiin, alta tuli näkyviin isompi kivi. Kolmatta kivikertaa ei havaittu.

DT2014:72: 133. R020 kivijalkaa? Nunnankadulle tehdyssä kaivannossa. Kuvattu kaakosta. JP 7.5.2014.

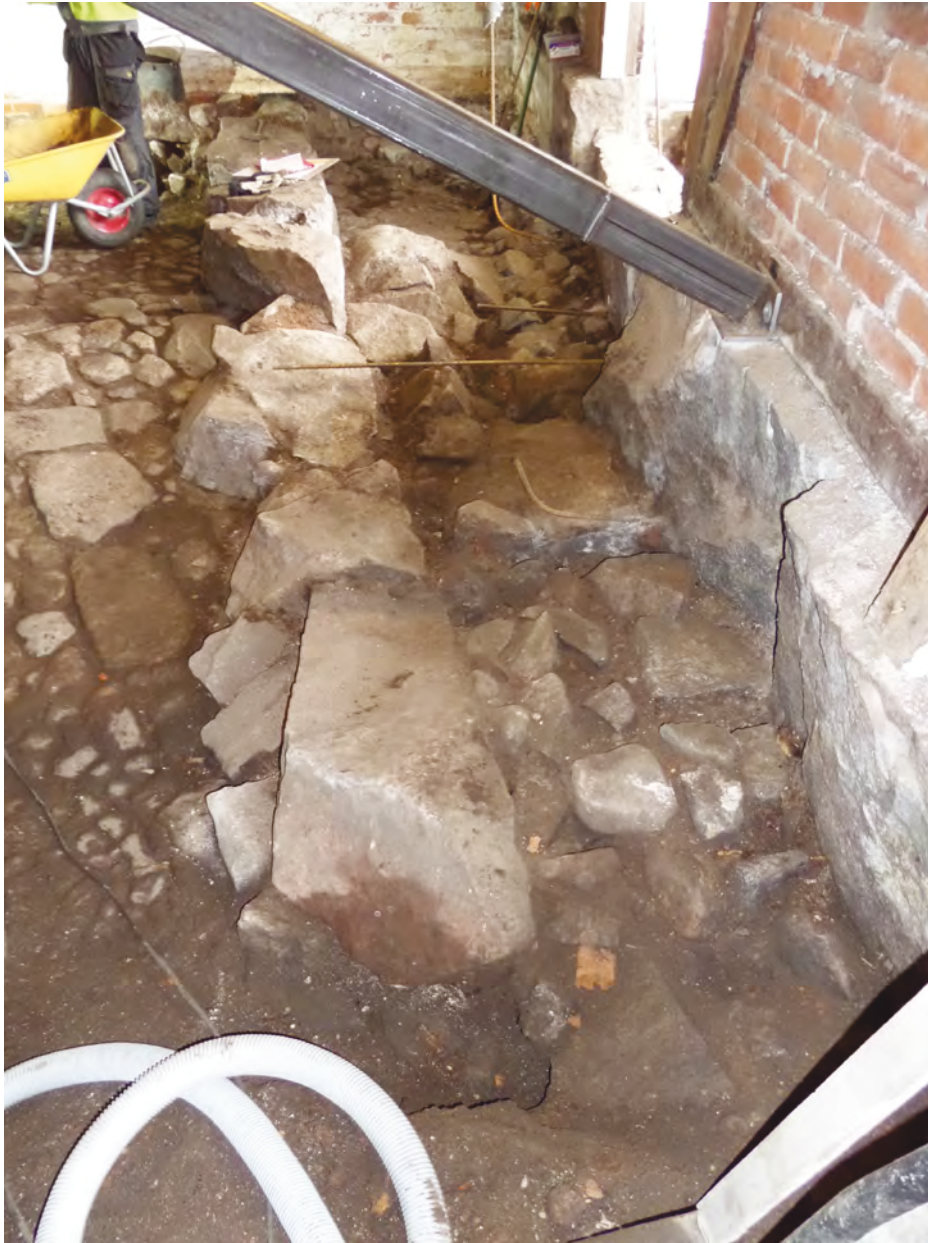
Luoteinen kivistä oli 8,5-9 metriä pitkä, sen kivet olivat isoja (suurin 1,2x0,8 m) ja ne oli aseteltu tasaisin sivu luoteeseen, joka lienee siis ollut ulkoseinän suunta. Kiviä väleissä ja alla oli pienempiä kiilakiviä. Huoneen kaakkoisreunalla oli rakennuksen kivistä kiviä seassa samankaltaisia lohkokiviä, jotka muodostivat kolmisen metriä pitkän harvahkon rivin. Tämä kaakon puoleinen seinälinja on rikkoutunut kivistä tehtäessä. Kivistä rajaama tila on ollut noin 3,3-3,4 m leveä ja ehkä kahdeksan metriä pitkä. Päätyseinien perustuksista ei löydetty merkkejä. Sen sijaan huoneen keskilinjalla on muutama irrallinen kivi R008:n päällä, jotka liittyvät samaan rakenteeseen. Kyseessä on mahdollisesti jonkin ulkorakennuksen perustus.

DT2014:72: 84 R0010:n läntinen kivistä. Kuvattu pohjoisesta. JP 3.4.2014.

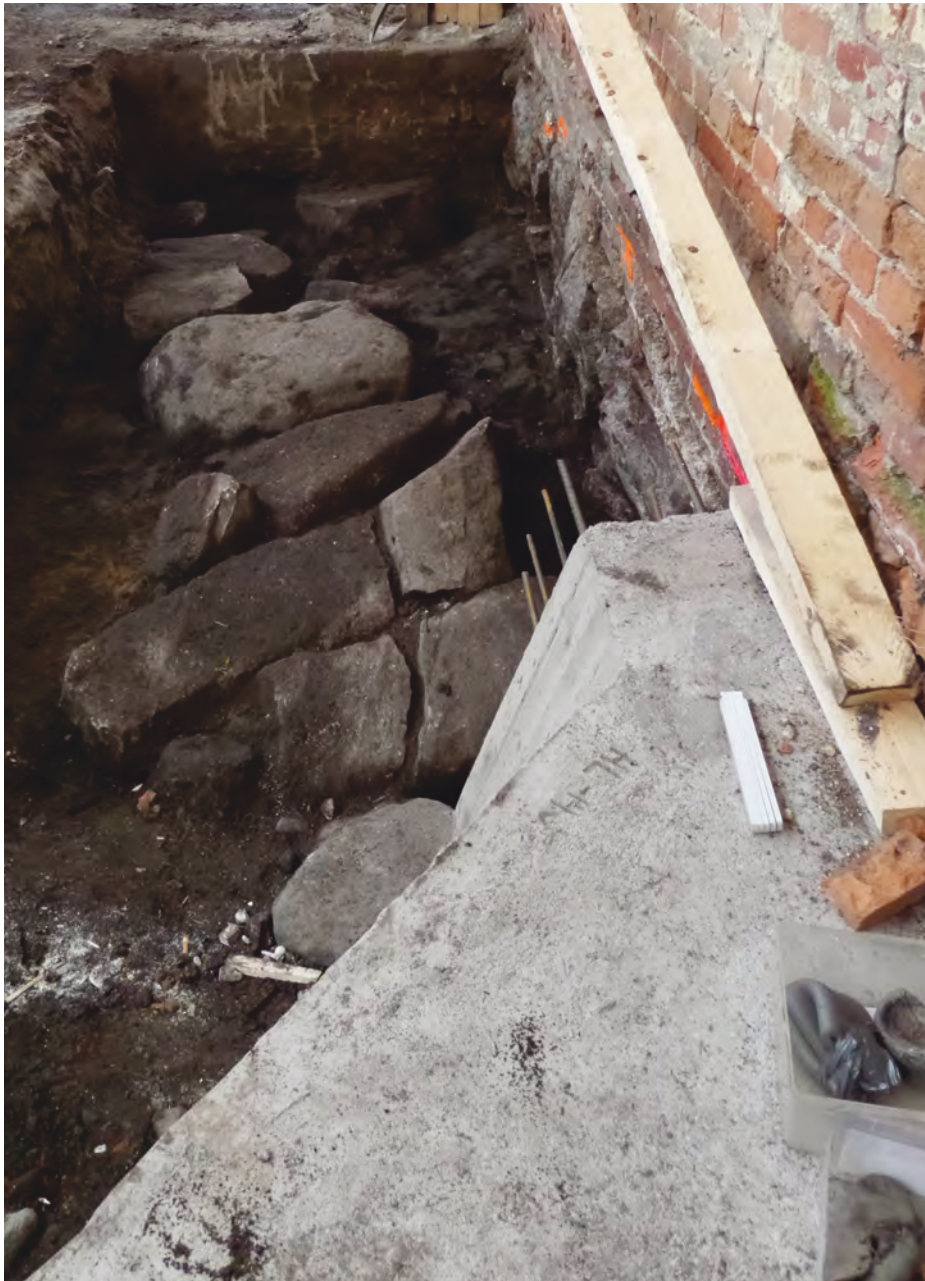
Kaivannon 1 lounaispäässä, R003:n lounaispuolella tuli esiin isojen luonnonkiviä muodostama rivi, joka on melkein samalla linjalla kuin rakennuksen 3 sisällä oleva R010:n kaakkoisempi seinälinja. Kivet olivat 80x50–40x40 cm kokoisia ja ne oli aseteltu tasainen pinta ylöspäin. Rakenteen lounaispäässä oli kivistä molemmiin puolin tiheydeltään vaihtelevaa pikkukiveystä, joka pääasiassa koostui 15–25 cm kokoisista kivistä. Muutama oli hieman isompi. Kivistä ja rakennuksen 3 välissä kiveys oli selkeä, kivistä kaakkoispuoleinen on epävarmempi. Korkeusmittauksien perusteella pikkukivet ovat alemmalla tasolla kuin R008. Isojen kiviä yläpinta sen sijaan on aivan samalla korkeudella kuin R010:n kiviä yläpinta rakennuksen sisällä. Rakenteen ikää on vaikea päätellä, mutta se saattaisi olla osa R010:n kaakkoista seinälinjaa, vaikkei aivan täsmällisesti sovikaan sen linjaukseen.

DT2014:72:116. R015 esiin kaivettuna. Kuvattu koillisesta. JP 8.4.2014.

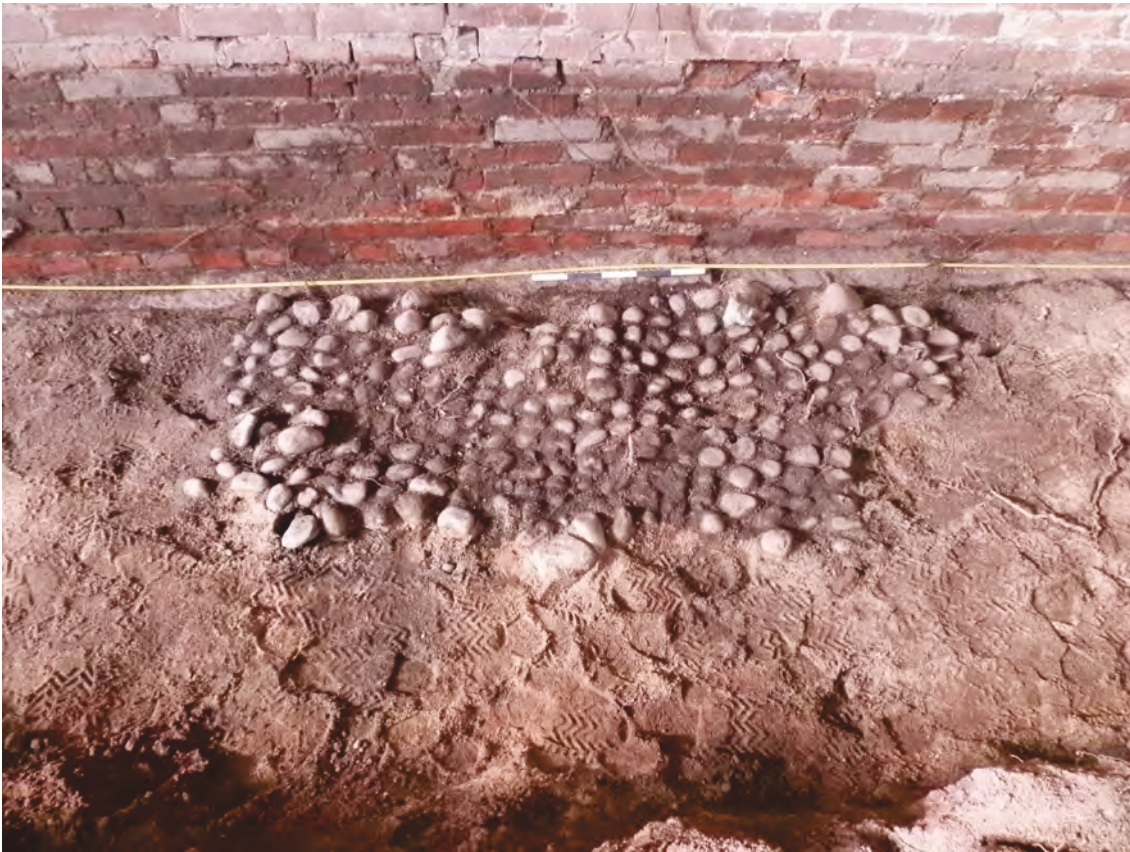
DT2014:72:10 Rakenne R001 keskimäinen kiveys. Kuvattu kaakosta. JP 11.3.2014.

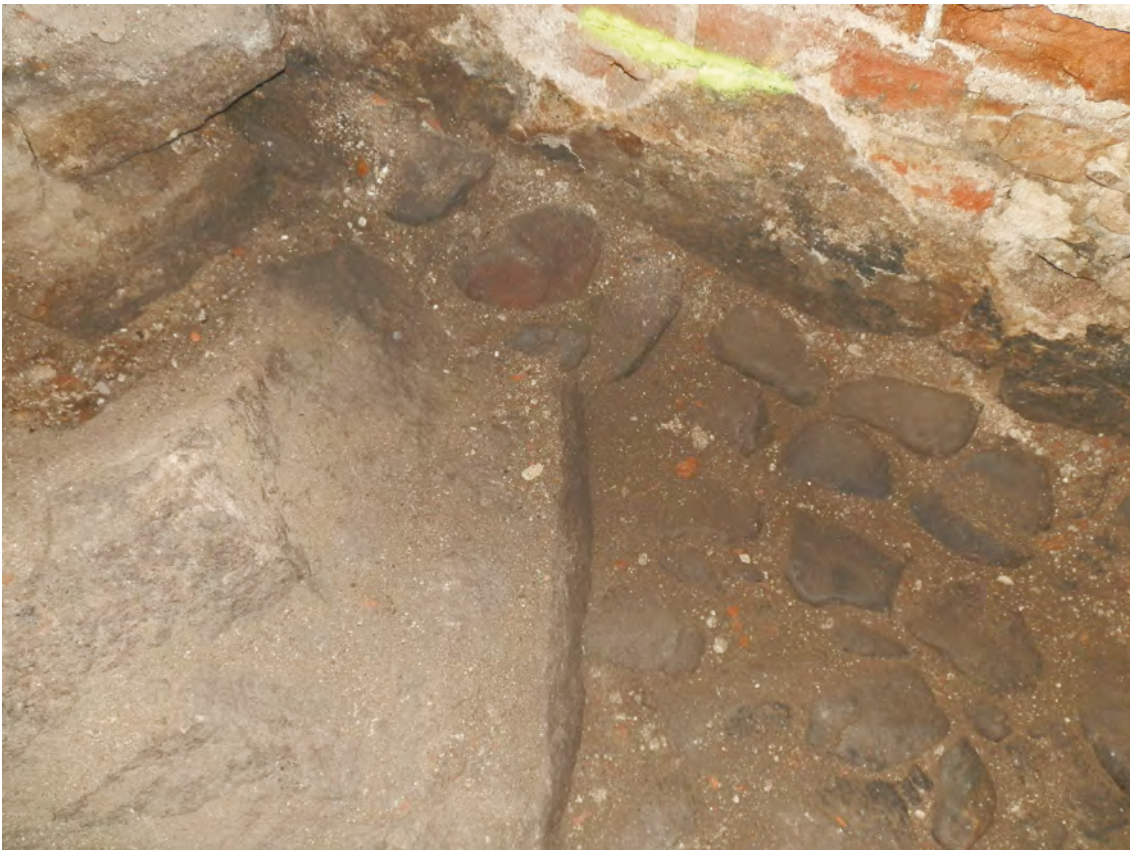
ladotuista tiilistä tehdystä lattiasta, jonka alla oli laastin ja hiekan sekainen kuiva humusmaa. Ensin R002 tuli näkyviin kaakkoisseinän viereen kaivetussa kaivannossa ja myöhemmin myös koillisseinän viereisestä kaivannosta. Näiden havaintojen perusteella se kattanee koko huoneen. Kiveys oli tehty tasapintaisista, 10-15/20 cm kokoisista, tiiviisti vieri viereen ladotuista kivistä. Päättellen siitä, ettei viereisissä huoneissa lattiaa näkynyt sekä siitä, että kiveystä on rakennuksen kivijalkaan kiilautuneen ison kiven päällä se on rakennuksen

DT2014:72:14. Rakenne R002 rakennuksen 2 huoneen A pohjoiskulmassa, jossa osa siitä näyttää tulevan perustuskiven päälle. Kuvattu etelästä. JP 13.3.2014.

2 ikäinen. Pääosa näkyvässä olleesta kiveyksestä purettiin, mutta se jatkuu tiililattian alle.

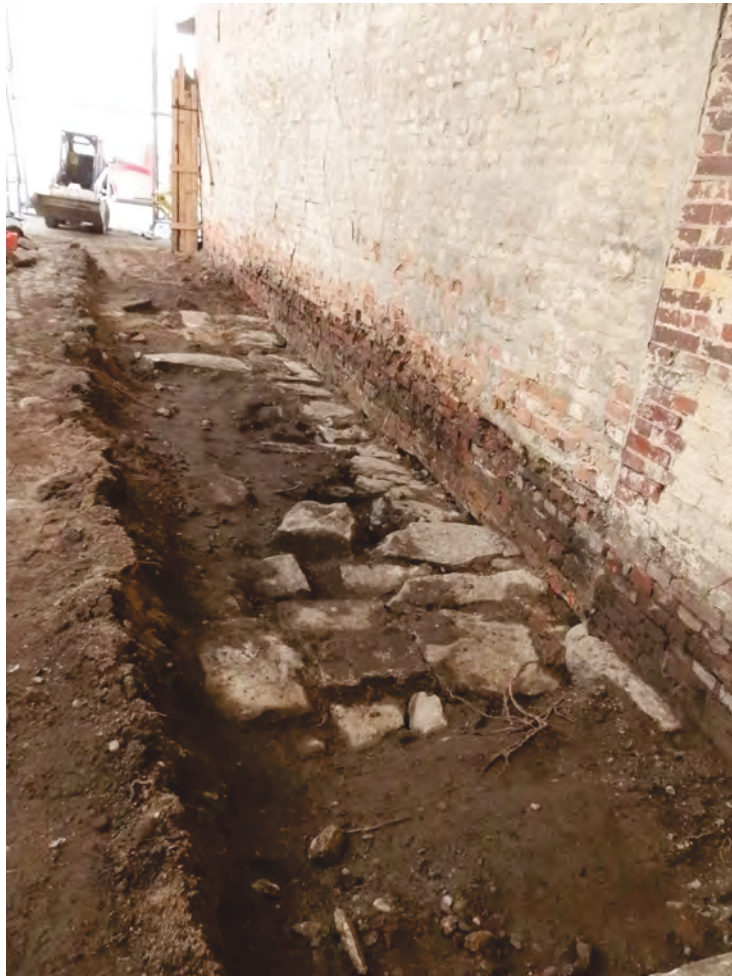
Kivijalan ikä oli pitkään epäselvä, mutta tiukasti kiinni olevassa kahdessa kivessä oli pitkiä poran jälkiä, jotka viittaavat melko nuoreen ikään. Niiden asento nimittäin osoittaa, että kyseessä ovat rakennusvaiheen aikaiset jäljet eivätkä purkutöihin liittyvät. Perustus on kuitenkin vanhempi kuin rakennus 3, koska osa jälkimmäisen

DT2014:72:16. Rakenne R003 kaivannossa 1. Kuvattu itäkoillisesta. JP 12.3.2014.

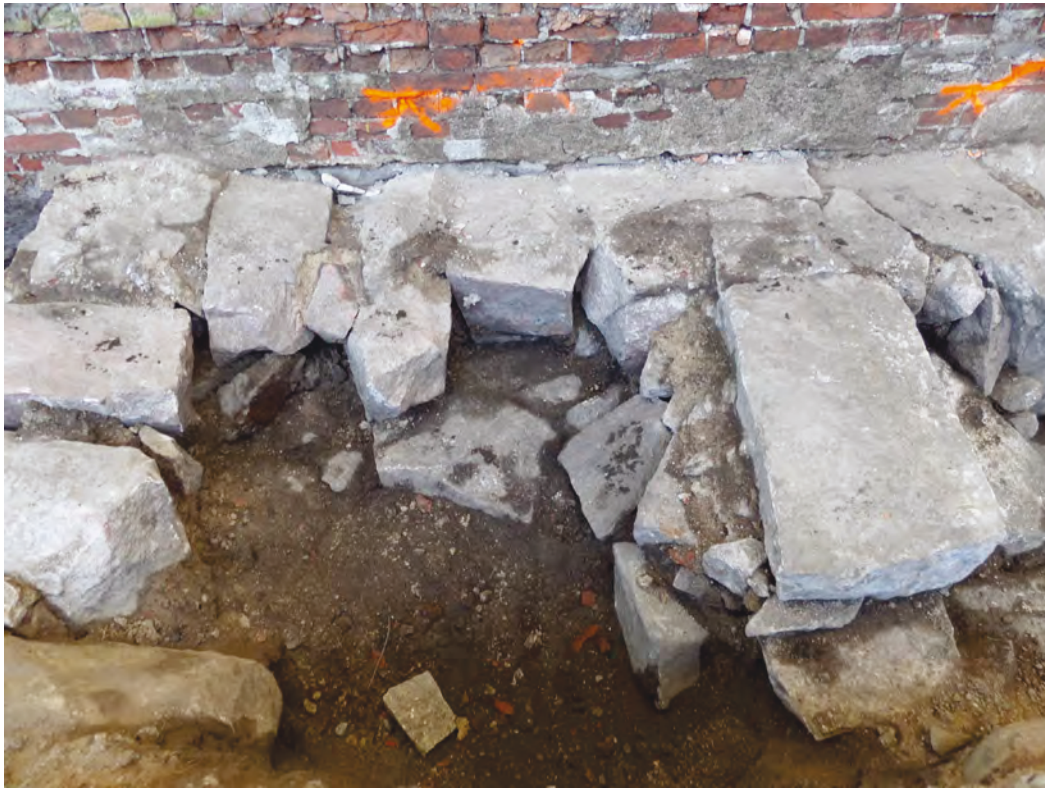
DT2014:72: 30. R003:n lounaisempi huone tyhjennettynä rakennussyvyteen. Kuvattu kaakosta. JP 28.3.2014.

tiiliseinästä on muurattu sen päälle. Rakennus näkyy yhdessä kartassa, josta voi arvella, että kyseessä on noin 1860 rakennettu käymälä. Löytöjen seassa oli jonkin verran palanutta ja sulanutta ainesta.

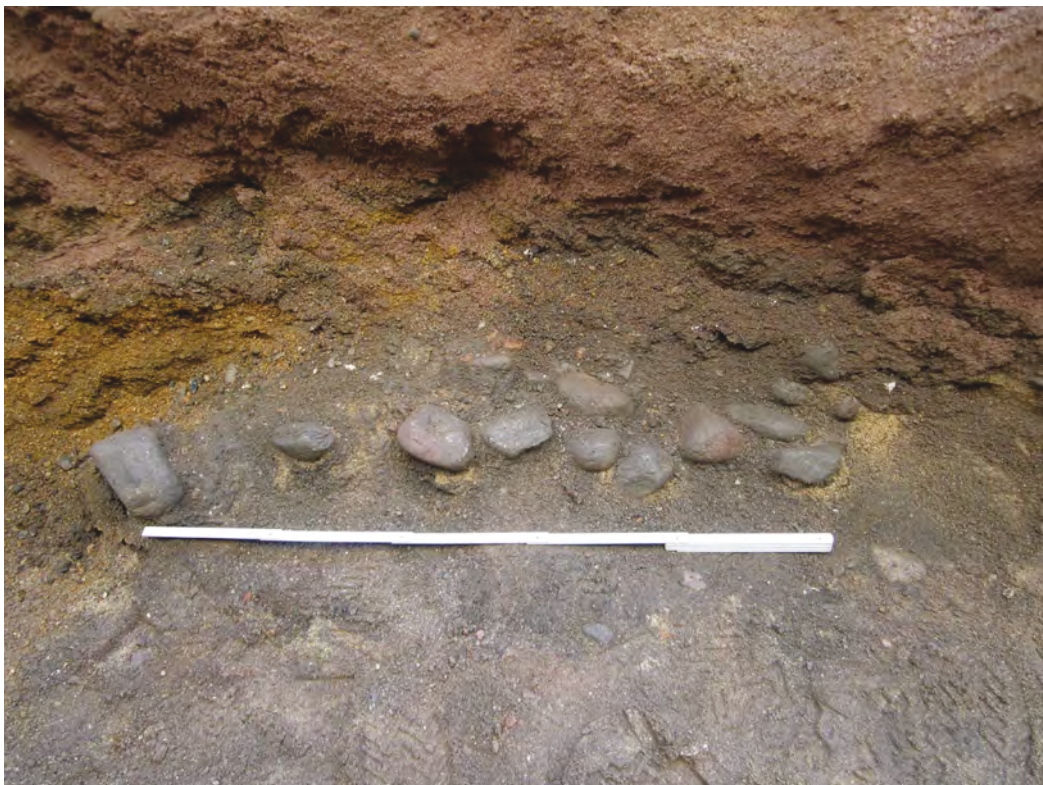
R005 on kahdessa paikassa havaittuja katukiveyksen osia kaivannossa 1. Koillisempi oli kaivannon kaakkoisreunassa origopisteestä n. 14,75-15,50 m ja lounaisempi siitä noin 5 m päässä (välillä 20,00-21,50 m). Molemmista oli säilynyt vain vähäisiä jäänteitä. Vaikka koillisempi osa on suurin piirtein samalla paikalla

DT2014:72: 44. R005 koillisempi kiveys kaivannossa 1 välillä 20-21,50 m. Kuvattu luoteesta. JP 24.3.2014.

kuin R1, se on kuitenkin noin 25-30 cm syvemmällä eikä ole luultavaa, että kyseessä olisivat saman rakenteen osat. Sen sijaan R1:n lounaisin osa on melkein R5:n lounaisen osan kohdalla ja niiden korkeus on miltei sama, myös rakentamiseen käytetty kiviaines on molemmissa samankaltainen.
