TURKU II

Suurtorin makasiinit Kaupunkiarkeologinen valvonta 2014

Valvontaraportti 2014
FM Jouko Pukkila

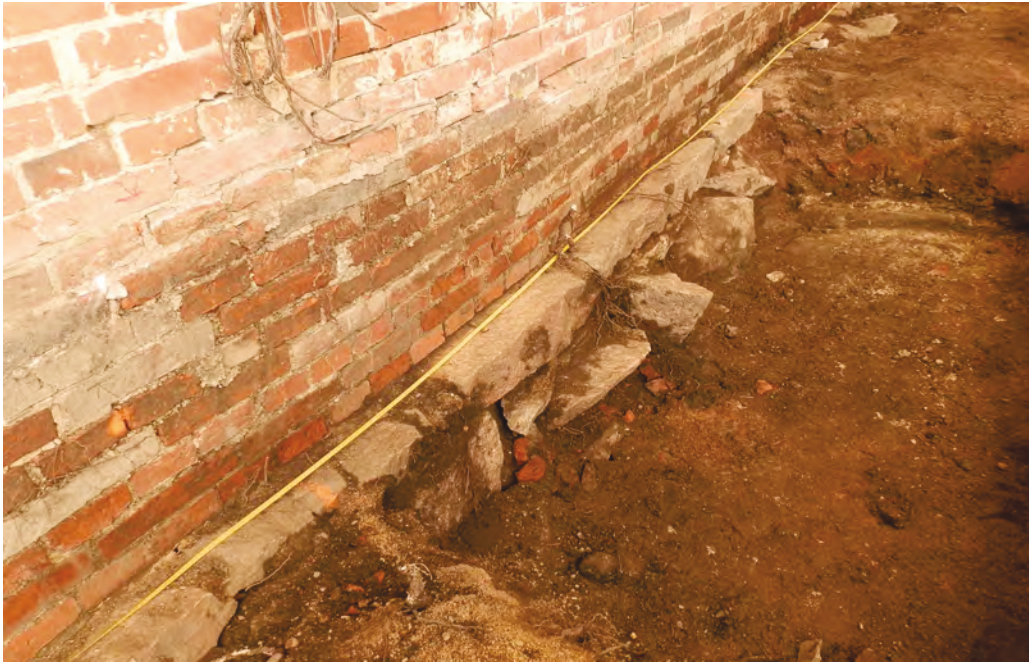
DT2014:72:146. Rakennuksen 2 kivijalan (R022) alemmat kivikerrokset kaivannossa 1. Kuvattu etelästä. JP 13.3.2014.

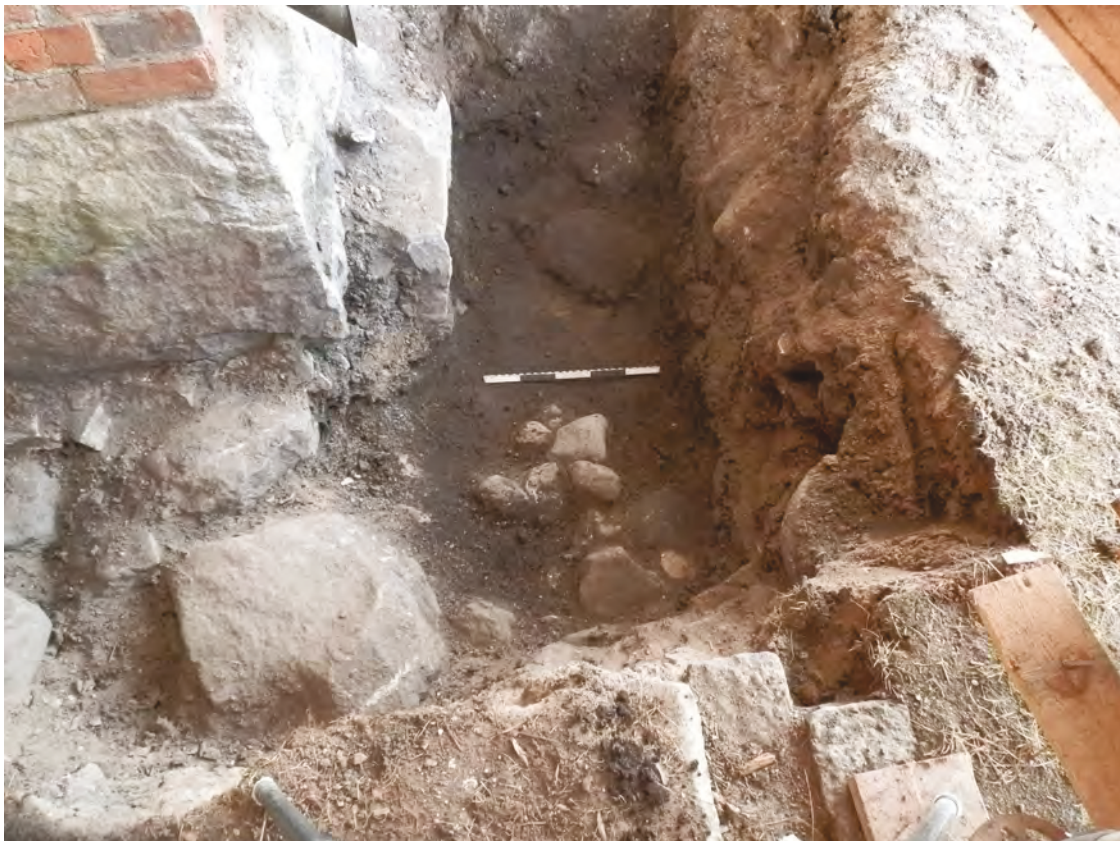
DT2014:72: 45 R006 kaivannon 2 kuopassa 2.

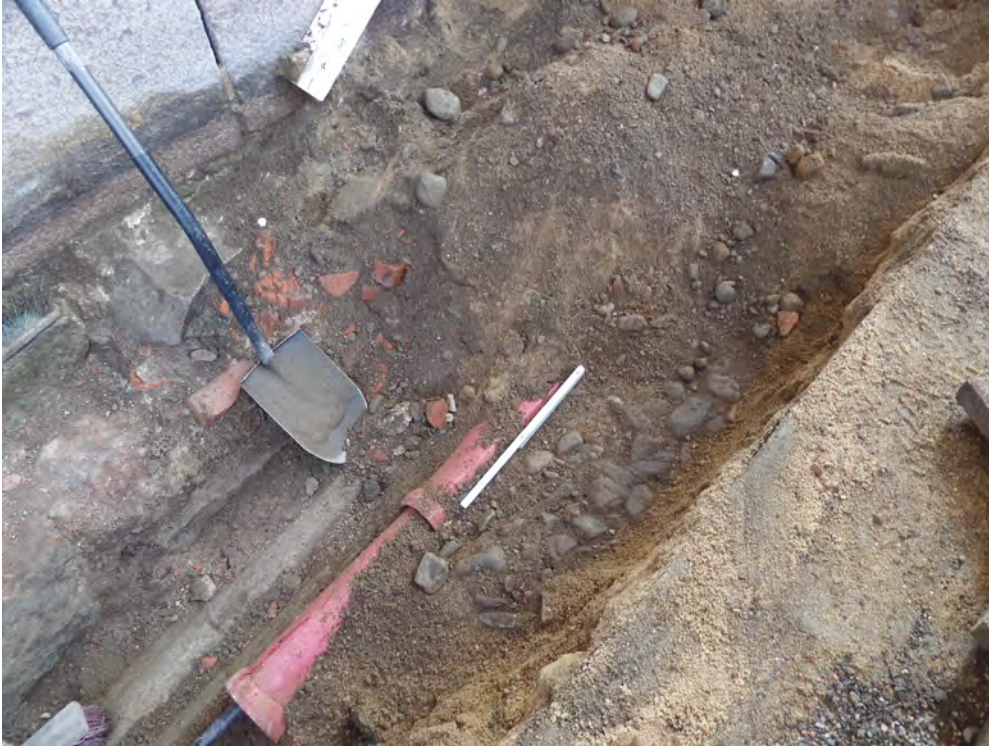
DT2014:72: 160. Kaivanto 3, rikkoutunutta pienikivistä katukiveystä R016.

sähkökaapeleiden vieressä säilynyt 42 cm syvyydellä kadunpinnasta pienellä alueella halkaisijaltaan 5-10 cm kokoisista kivistä tehtyä katukiveystä. Se sijaitsi välillä 1-3,5 m rakennuksen 3 eteläkulmasta ja noin metrin etäisyydellä rakennuksen tiiliseinästä. Kiveys oli säilynyt huonosti, sitä oli sähkökaapeleiden ja kaivannon

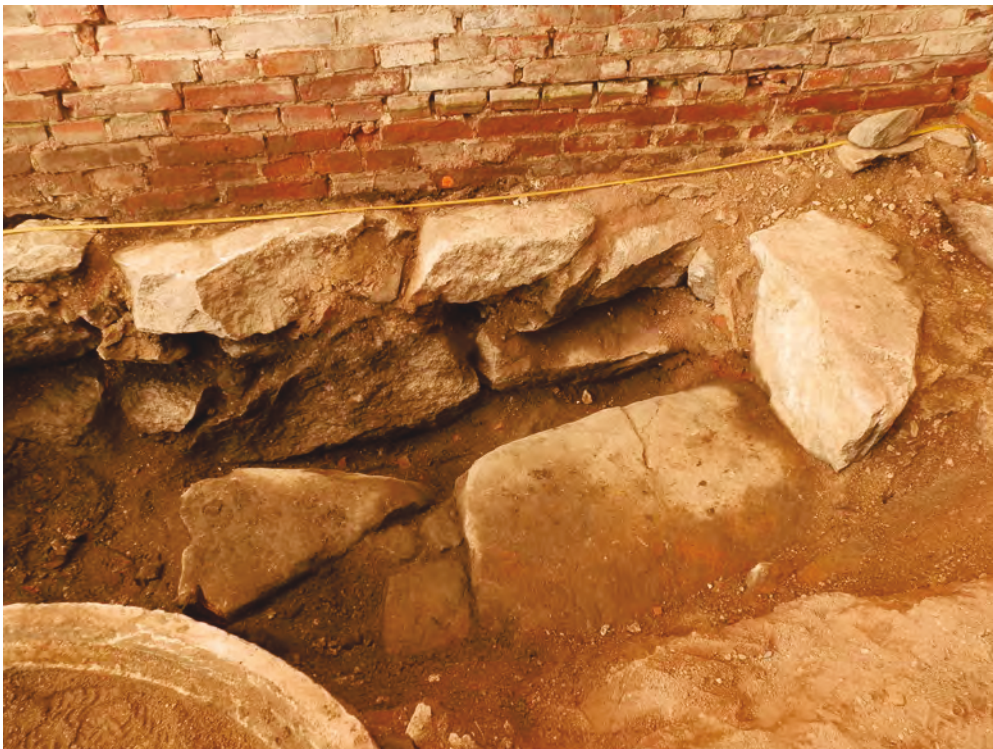
DT2014:72:148. Kaivannon 1 koillispään mahdollinen kivijalka R021. Kuvattu kaakosta. JP 13.3.2014.

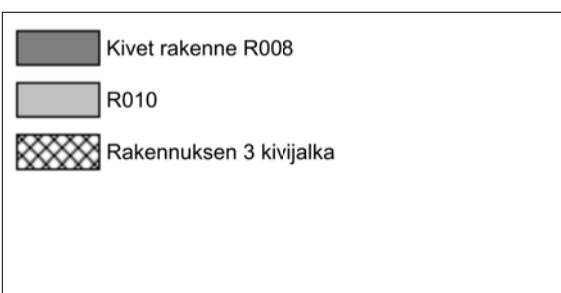
TURKU Suurtori makasiinit 2014	RAKENNEKARTTA Rakenteet R008 ja R010 Mk 1:50 <small>© Pohjakartta Turun kaupungin Kiinteistöliikelaitos</small>
	TURUN MUSEOKESKUS, TURKU
MITTAUSDOKUMENTOINTI Jouko Pukkila/Jouko Pukkila	Kartta 6

Syvennys on pohjois-eteläsuuntainen, 5 m pitkä ja nykyään 1½m leveä – sen itäosa on purettu rakennuksen 3 kivijalkaa tehtäessä eikä alkuperäistä laajuutta enää saa selville. Syvennys on selkeä, sen pohja on viereistä kiveystä kymmenisen senttiä alempana niin, että rajakohtaan muodostuu selkeä kynnyks. Raja näiden välissä on selkeä ja paikoin se on muodostunut kivistä, jotka on aseteltu päällekkäin.
