KAIVAUSRAPORTTI

KAUPUNKIARKEOLOGINEN VALVONTA

Agricolankatu 1 a
I/1/9 Turku

Panu Savolainen
2014

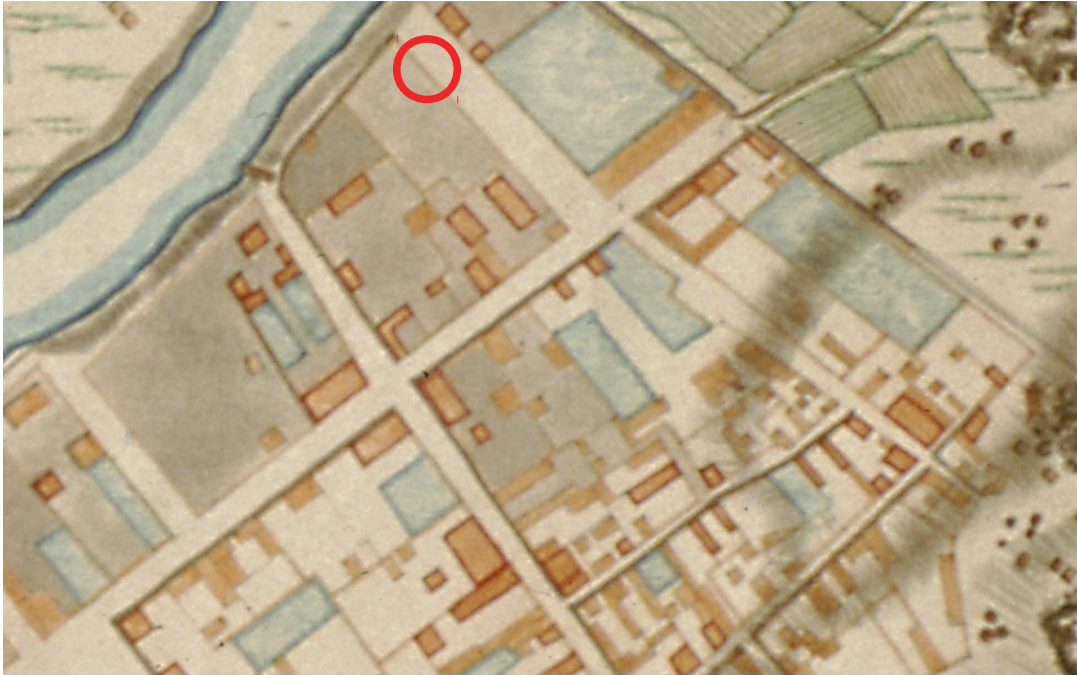
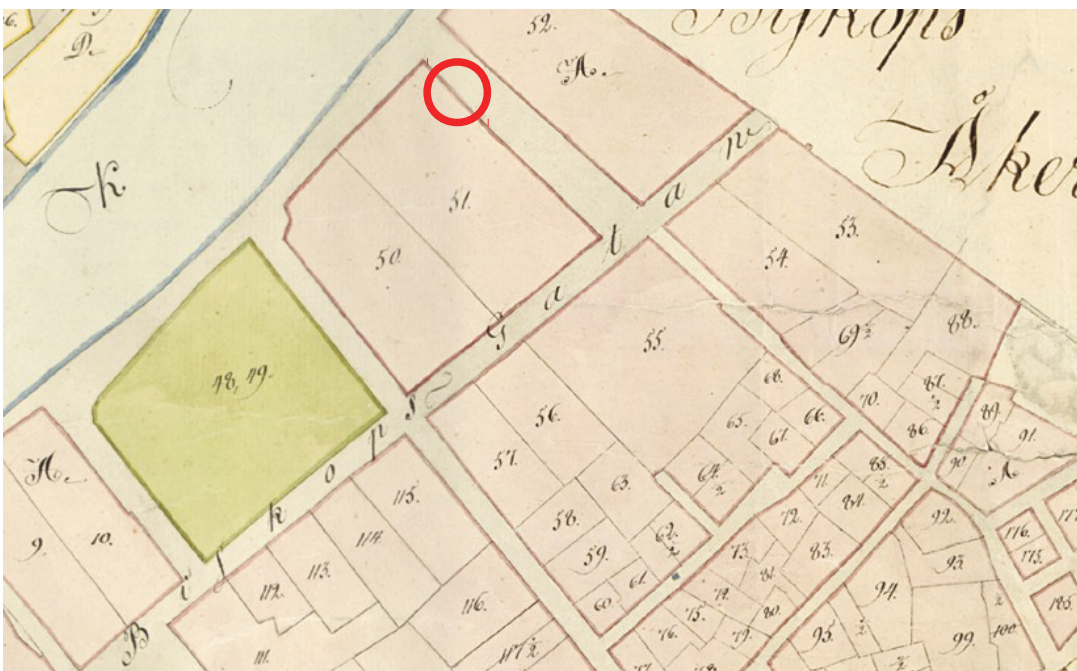
<p>TURKU Agricolankatu 1 a 2014</p>	<p>LIITE 1 Historialliset kartat vuosilta 1742 tai 1743 sekä 1818</p>
	<p>TURUN MUSEOKESKUS TURKU</p>

Ennen Turun paloa (1827) tämä tontti ja nykyinen Piispankatu 11 muodostivat yhden suuren tontin. Niin kutsutusta venäläisestä kartasta (1742 tai 1743) sekä tontin vuonna 1821 anotusta palovakuutuksesta käy ilmi, että kaivausalue oli ainakin 1700-luvun alkupuoliskolta Turun paloon asti käytössä puutarhana. Tontin rakennukset sijaitsivat lähes kokonaan nykyisen Piispankatu 11:n tontilla, suuren päärakennuksen sijaitessa nykyisen tontinrajan tienoilla. Nykyinen Agricolankatu noudatti ennen Turun palon hieman eri linjaa, ja vanha katulinja leikkaa koillisen puolella valvonnan kohteena olevan kaivannon.

Liite 1: Kaivannon sijainti historiallisilla kartoilla
