TURKU

Nunnankatu salaojakaivon purkuputki 2013

Kaupunkiarkeologinen valvonta

Kaivausraportti

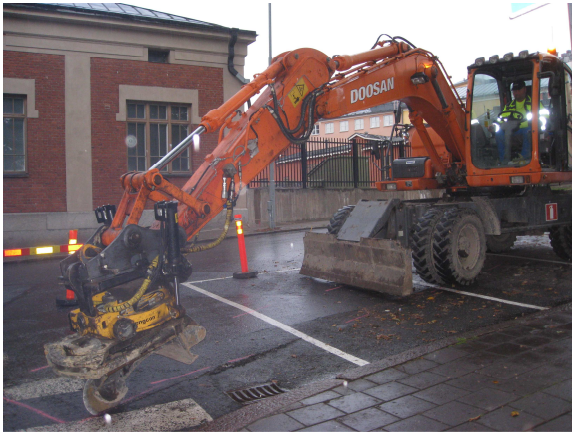
Arkist numero	Sisältö
DT2013:72:001	Asfaltin poistoa kaivinkoneella. Valok. Heidi Martiskainen. 22.8.2013.
DT2013:72:002	Asfaltin poistoa kaivinkoneella. Valok. Heidi Martiskainen. 22.8.2013.
DT2013:72:003	Rakenne alkaa tulla näkyviin. Kuvattu koillisesta. Valok. Heidi Martiskainen. 22.8.2013.
DT2013:72:004	Seinä rakenne. Kuvattu kaakosta. Valok. Heidi Martiskainen. 22.8.2013.
DT2013:72:005	Seinä rakenne. Kuvattu kaakosta. Valok. Heidi Martiskainen. 22.8.2013.
DT2013:72:006	Seinä rakenne. Kuvattu luoteesta. Valok. Heidi Martiskainen. 22.8.2013.
DT2013:72:007	Seinä rakenne. Kuvattu luoteesta. Valok. Heidi Martiskainen. 22.8.2013.
DT2013:72:008	Seinä rakenteen kaakkoispään nurkka. Kuvattu lounaasta. Valok. Heidi Martiskainen. 22.8.2013.
DT2013:72:009	Seinä rakenteen kaakkoispään nurkka. Kuvattu lounaasta. Valok. Heidi Martiskainen. 22.8.2013.
DT2013:72:010	Seinä rakenteen luoteispää. Kuvattu lounaasta. Valok. Heidi Martiskainen. 22.8.2013.

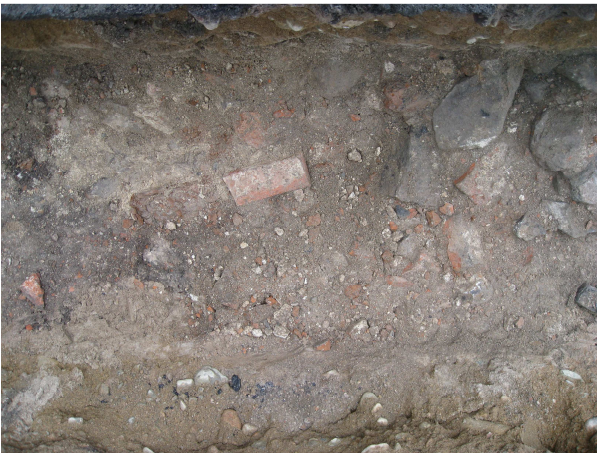
DT2013:72:011	Seinä rakenteen luoteispään irt onaiset tiilet. Kuvattu lounaasta. Valok. Heidi Martiskainen. 22.8.2013.
KF2013:397	Seinä rakenne. Kuvattu kaakosta. Valok. Heidi Martiskainen. 22.8.2013.
KF2013:398	Seinä rakenne. Kuvattu kaakosta. Valok. Heidi Martiskainen. 22.8.2013.
KF2013:399	Seinä rakenne. Kuvattu luoteesta. Valok. Heidi Martiskainen. 22.8.2013.
KF2013:400	Seinä rakenne. Kuvattu luoteesta. Valok. Heidi Martiskainen. 22.8.2013.
KF2013:401	Seinä rakenteen kaakkoispään nurkka. Kuvattu koillisesta. Valok. Heidi Martiskainen. 22.8.2013.
KF2013:402	Seinä rakenteen luoteispää. Kuvattu koillisesta. Valok. Heidi Martiskainen. 22.8.2013.

Esille saadun seinärakenteen keskivaiheilla oli ylimpänä viistoon muurattuja tiiliä, jotka olivat tiiliholvin alku. Holvi on kaartunut seinän lounaispuolelle. Seinän lounaispuolella maan joukossa oli suurehkoja kiviä, joiden väleissä oli tyhjää tilaa. Luultavasti kysymyksessä on täytetty kellari. Mahdollisesti myös luoteispään erilliset tiilet olivat holvitiiliä.
