Raportti tarkastuskäynnistä, jonka Varsinais-Suomen maakuntamuseon tutkija Tanja Ratilainen teki Naantaliin, Luukan taloon (Rantakatu 2), 10. kesäkuuta 2014.

24.6.2014

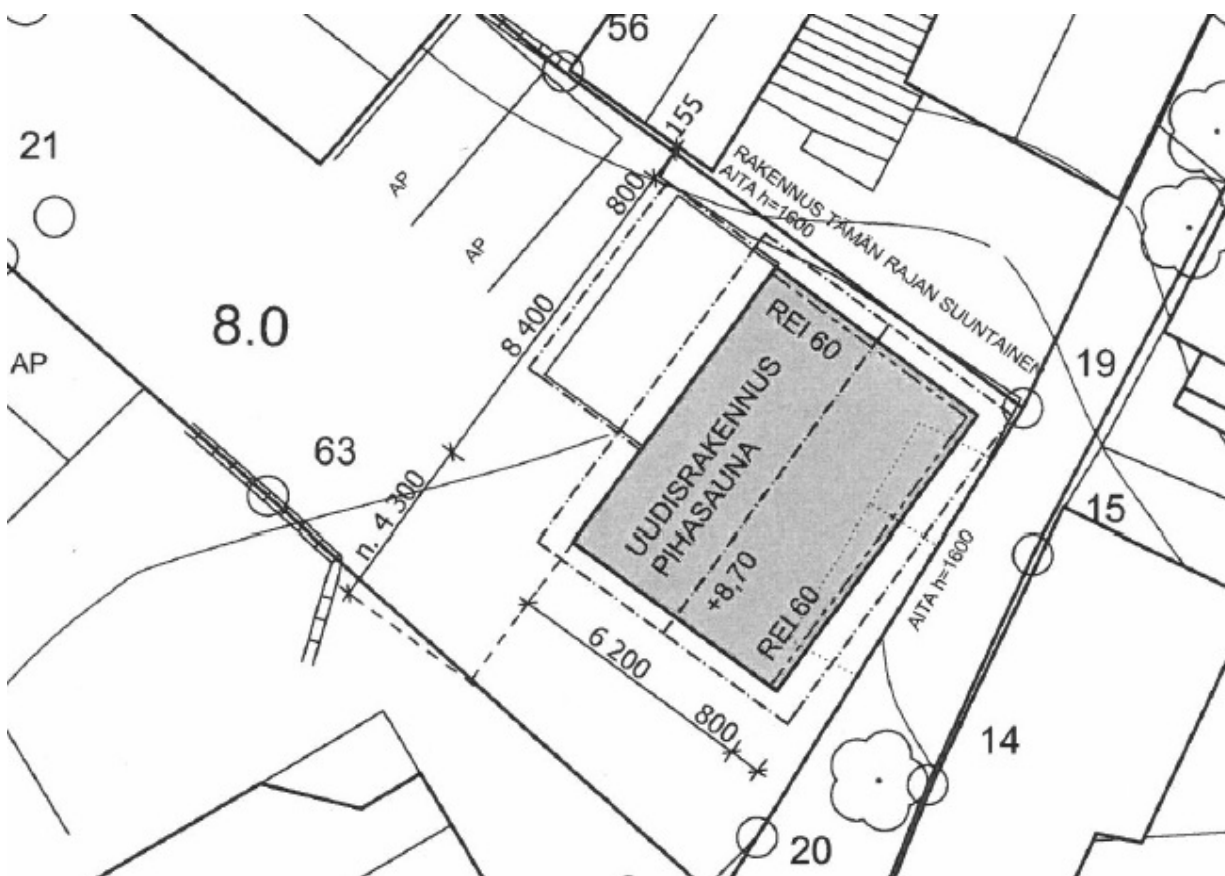
Kuva 2. Uudisrakennuksen sijainti tontilla rakennussuunnitelmien mukaan. MK 1:200. Ote rakennuslupahakemuksen liitekartasta.

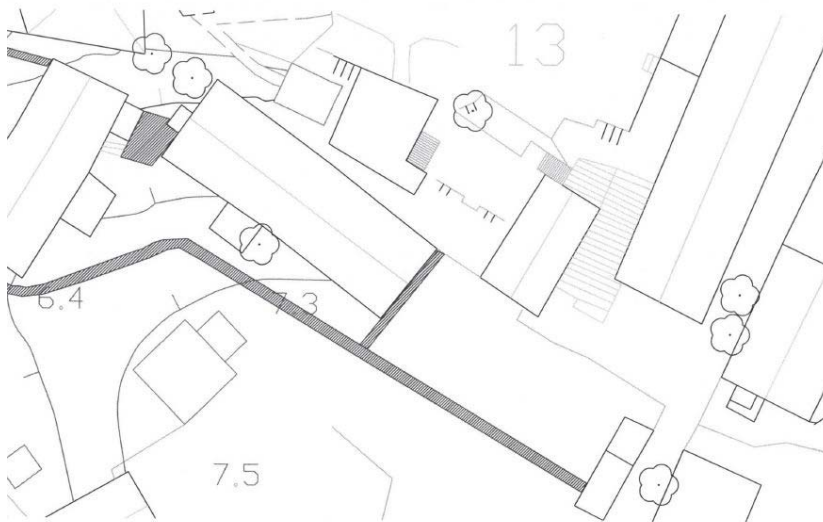
Kuva 3. Vuonna 2006 tehdyn putkikaivannon kulku tontin itäosassa. Asuinrakennus 1 läntisin, asuinrakennus 2 itäisin tontin asuinrakennuksista, ulkokuone kaivannon itäpäässä. MK 1:500. Ote Antti Sunan raportin kartasta.

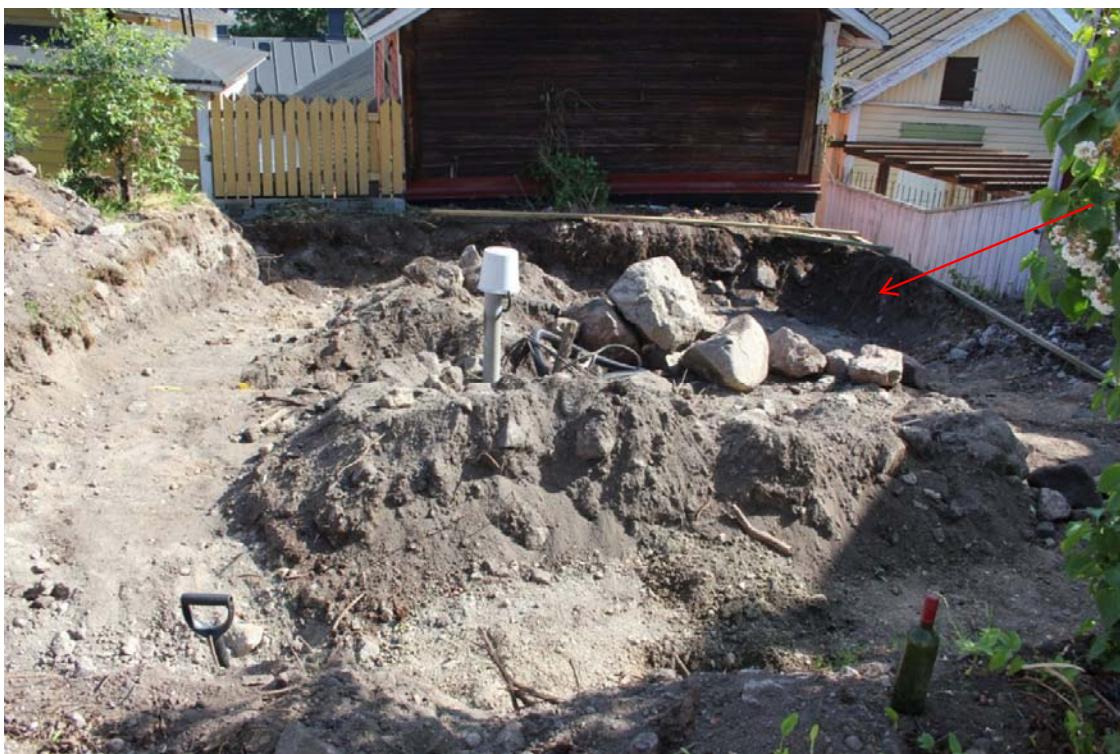
Kun allekirjoittanut kävi paikalla, uudisrakennuksen ala (noin 10x7 m) oli kaivettu lähes kokonaan puhtaaksi, kellervän soran pintaan siltä osin kuin kaivaminen perustusten rakentamisen vuoksi oli tarpeellista. Kaivannon keskelle oli jätetty kookkaita kivenmurikoita ja jonkun verran multamaata. Keskelle jätetyt kivet olivat suuria luonnonkiviä, joissa ei ollut merkkejä laastista tai lohkomisesta. Kasassa oli mm. sementtinen kaivon kansi, muovijätettä, kirkasta tasolasia ja sementtisen viemäriputken kappaleita. **Kuva 4.**

Kaivannon koillisprofiilissa oli multaista täyttömaata, jossa oli kookkaita kiviä. Hautalan mukaan kaupunki oli kaivanut tontin tällä osalla, sen rajalla sijaitsevan hirsisen piharakennuksen seinästä (joka näkyy vain kuvassa 1 ja 4) parin metrin leveydeltä jo muutama vuosi aikaisemmin. Aidan toisella puolella oli jyrkkä pystysuora seinämä ja hirsirakennuksen eteläseinä oli täysin maavallia eli Luukan tontin maita vasten, joten siltä osalta maakerrokset oli varmasti aikaisemmin myllätty. Ko. koillisprofiili on kuvassa 4 taustalla, punamultarakennuksen ja keltaisen aidan edessä.

Puretun ulkokuoneen pohjoispuolella eli nyt tehdyn kaivannon itänurkassa oli kertoman mukaan ollut tunkio. Kaakkois-profiilissa erottuva multamaa sekä mm. muovijäte yms. moderni jäte tukivat kertomusta. Ulkokuoneen eteläpään ulkopuolella oli todennäköisesti ollut kuoppa, johon huussin jätökset oli tyhjenetty, sillä kaivannon lounaisprofiilissa oli erotettavissa hienosta kalkista koostuva kerros. **Kuva 5.** Lounaisprofiilin länsiosassa puhtaasti soran kerroksessa oli muutama kookas kivi ja sen alla oli puhtaahko, harmaa savi. Puhdas sorakerros meni siis savien päälle. Sora oli täysin löydötöntä, siltä osin kun sitä saattoi tarkastella.

Kuva 4. Tilanne uudisrakennuksen kohdalla 10.6.2014. Taustalla koillisprofiili ja maavallit hirsirakennuksen seinää vasten. Keskellä oleva putkenpää linjoineen oli kaivettu vuonna 2006 Antti Sunan valvonnassa. Tunkio oli suunnilleen nuolen osoittamalla kohdalla (DT2014:119:1).

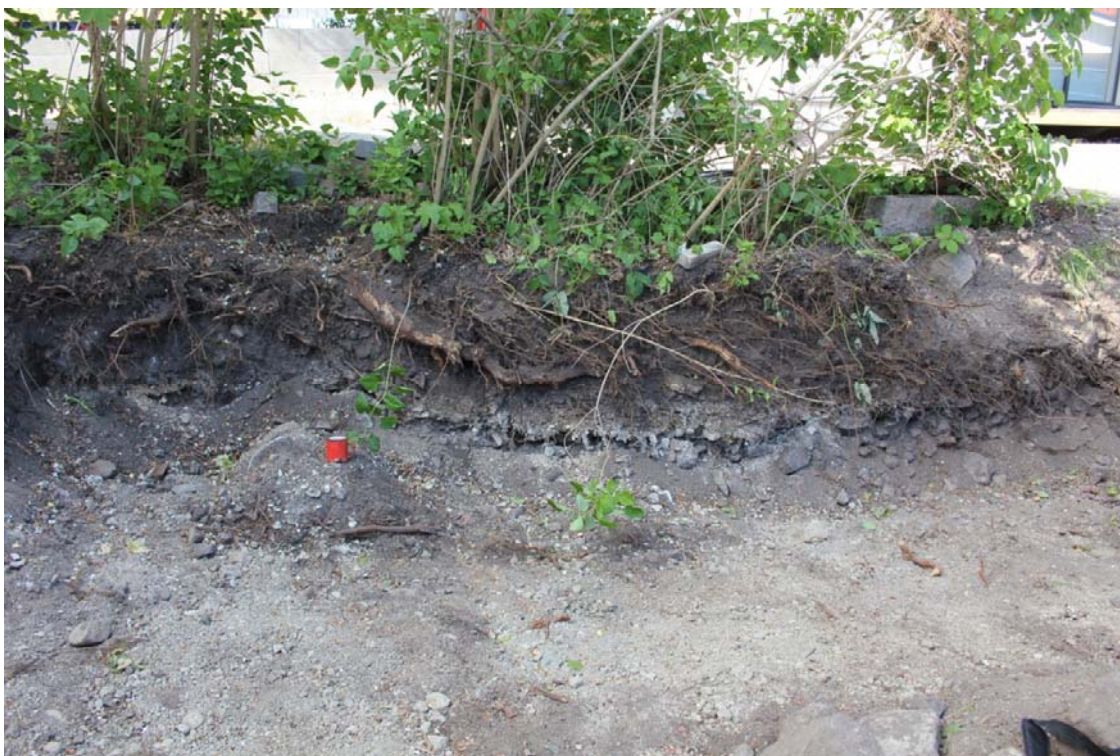
Kuva 5. Perustuskaivannon lounaisprofiili, jossa erottui huussin tyhjennyskuopan kalkkitäyttöä puutarhahumuksen alla ja puhtaata sorakerroksen päällä. Lännempänä profiilissa ja kaivetussa tasossa oli puhdasta soraa (DT2014:119:2).

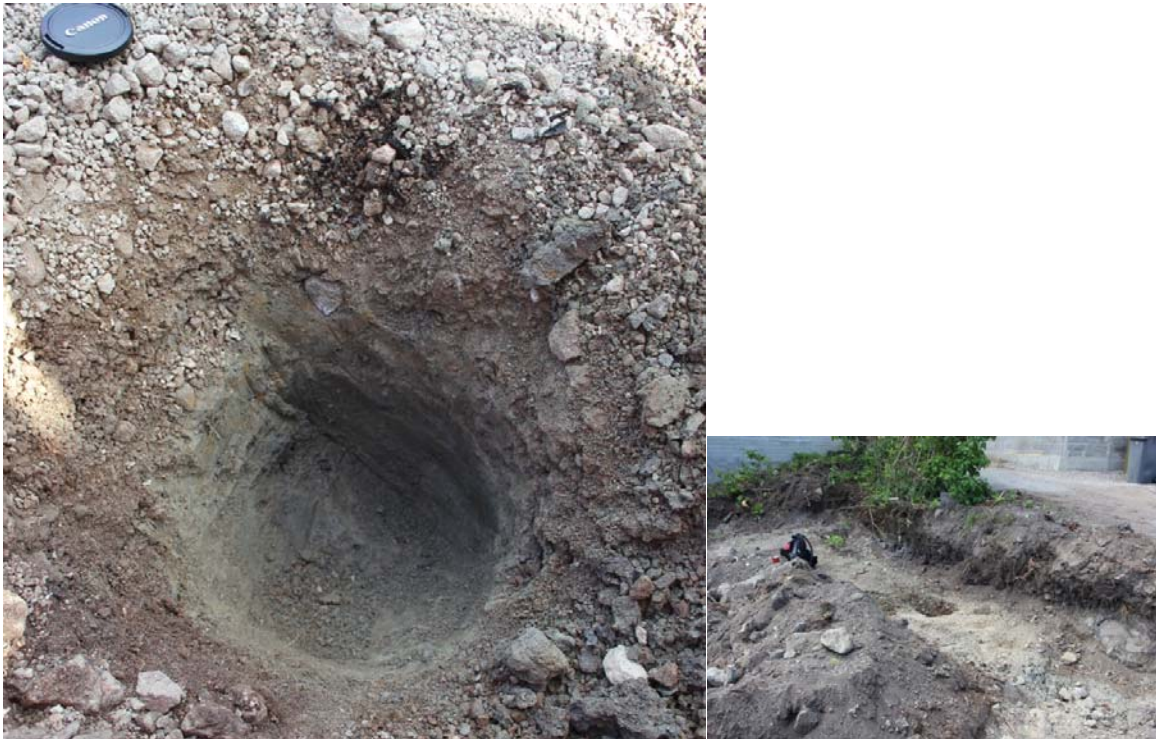
Alueen länsiosaan, lounaisprofiilin viereen tehtiin lapionpisto, jonka perusteella todettiin, että sorakerroksen alla oli puhtaahko harmaa luontainen savi. **Kuva 6.**

Kuva 6. Puhtaaseen soraan tehty koepisto ja sen alapuolinen savi (DT2014:119:3). Oikealla kuopan sijainti lounaisprofiilin lähellä (DT2014:119:4).

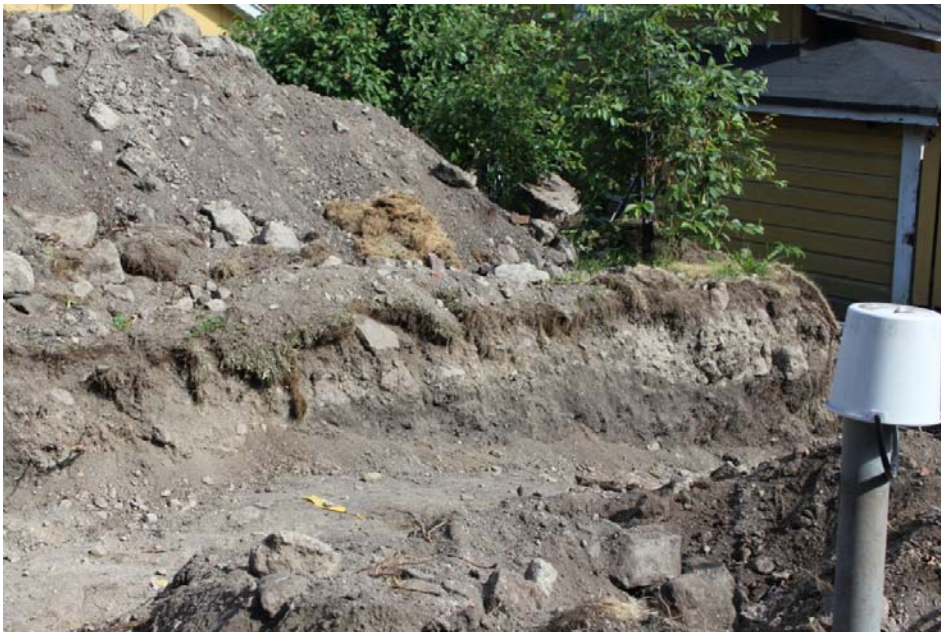
Kaivannon luoteisprofiilin pinnassa nurmen ja mullan alla oli savinen täyttökerros, jonka alla oli multainen täyttökerros. Sen alla oli luontainen sorakerros. **Kuva 7.**

Kuva 7. Kaivannon luoteisprofiilin täyttökerrokset (DT2014:119:5).

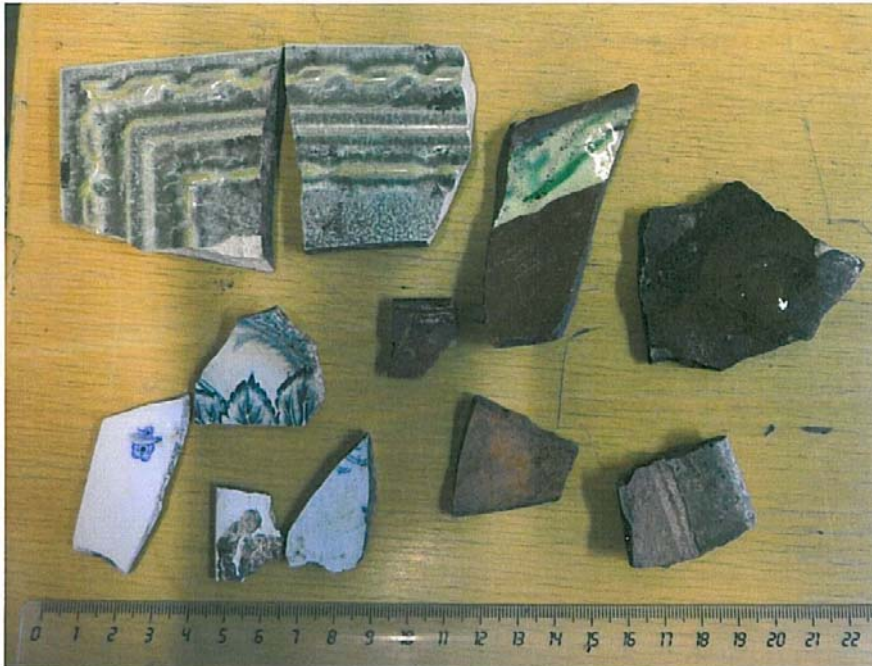
Alueelta kaivetut maakasat sekä kaivannon vieressä että Hautalan hallin pihassa käytiin läpi. Niistä löytyi pääasiassa modernia muovi- yms. jätettä, muutaman nuoremman levykaakelin ja nuoremman punasavi-keramiikan palanen, joista yksi saattaa olla vanhimmillaan 1600-luvulta, mutta luultavasti nuorempi (arvio A. Pihlman) sekä joitakin uudempia fajanssi- ja posliiniastioiden palasia. **Kuva 8.**

Kuva 8. Maakasoista poimittuja löytöjä (DT2014:119:6).
