# Seinäjoen Törnävä

## Arkeologinen inventointi

Östermyran rautaruukin ja ruutitehtaan jäännösten  
teollisuusarkeologinen inventointi 2014

**Etelä-Pohjanmaan maakuntamuseo**  
Hilla Nättilä

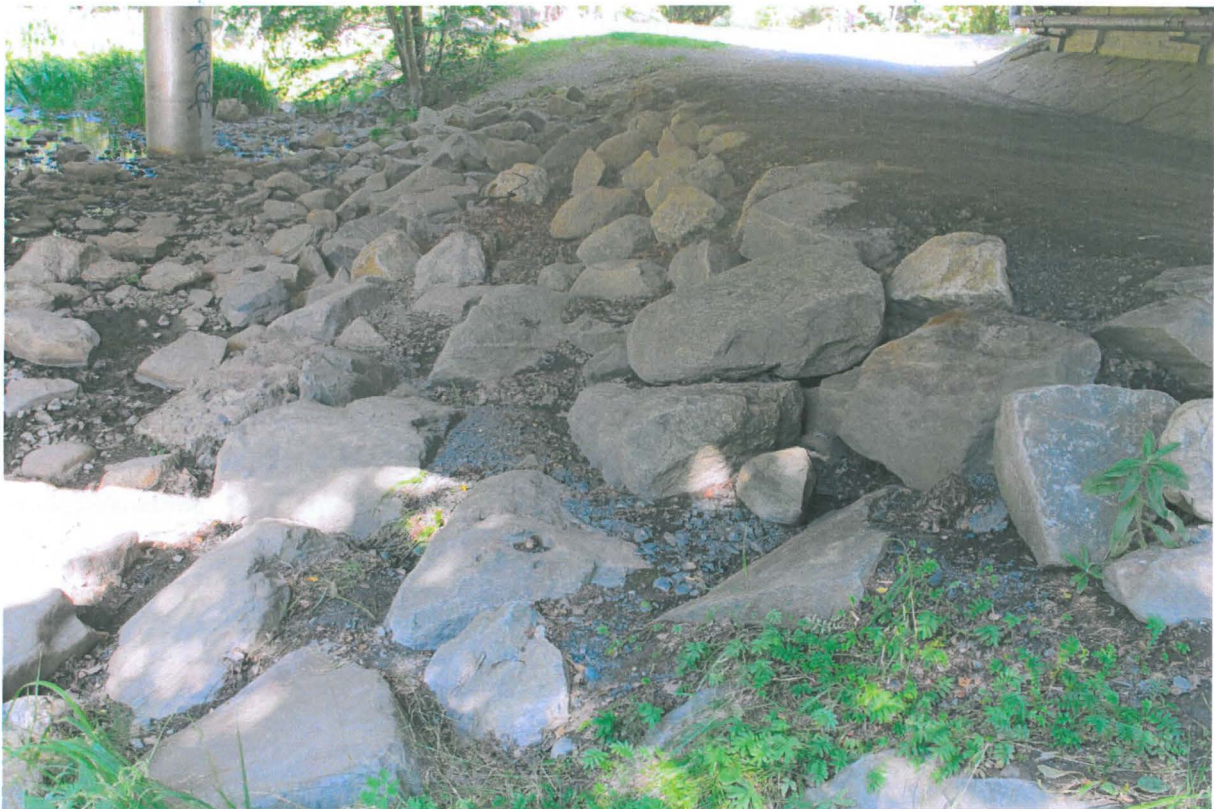
Kuva 1. Hamarintiensillan alla epämääräistä kivikkoa, joen itäpuolelta alajuoksulle kuvattuna. Mukana myös vanhoja kiviä, joissa sisään porattuina metallitankoja.

on kaksi epämääräistä kiviryhmittymää, joiden muodosta on vaikea ottaa selvää. Toinen voi liittyä johonkin hamarin vasarapajan rakennukseen (kuva 2.) ja toinen, lähempänä kartanoa oleva, on todennäköisesti vuonna 1977 puretun Simunantiensillan vanha silta-arkku. Ennen Hamarintiensiltaa Seinäjoen on ylittänyt Törnävällä Simunantiensilta. Oletetun silta-arkun jäänteet ovat runsaan kasvillisuuden peitossa niin, että kiviä ja latomuksen muotoa on vaikea sen enempää tarkastella. Oletetun hamariin liittyvän rakennuksen kivijalkajäänteen kohdalta löytyi pintamaasta rauta- tai pajakuonaa sekä tiiltä. Kivet sijoittuvat rinteeseen, joten pintamaata voi myös luonnollisesti liikkua alamäkeen. Lisäksi paikan yleinen liikennöinti voi vaikuttaa mahdollisten kulttuurikerrosten kulumiseen. Paikalla on paljon liikennettä ja Hamarintiensillan rakennustöiden vuoksi voi olettaa, että maata on myllätty, jolloin maasta voidaan saada pintalöytöjä. Sillan alla olevien kivien joukosta löytyy sekä selvästi tuoreempia että vanhempia kiviä. Joissakin on merkkejä poraamisesta ja lohkomisesta sekä osassa on näkyvissä reikiä ja rautatankojen paikkoja, jotka ovat samanlaisia kuin muissa tehdaskartanon kivijalkajäännöksissä näkyvät merkit (kts. esimerkiksi "Puleeri"). Osa kivistä voi kenties vielä olla alkuperäisillä paikoillaan. (Kuva 1.) Kiviä löytyi joen molemmin puolin.

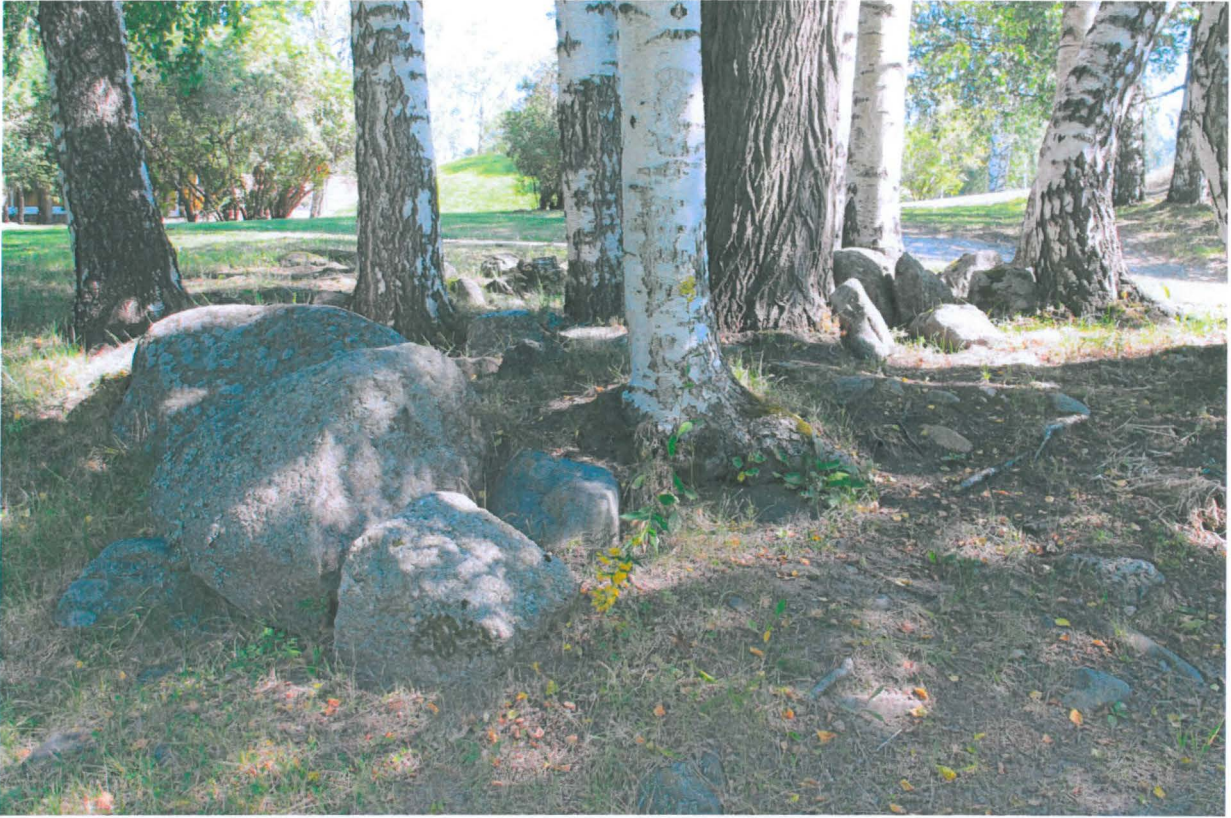
Kuva 2. Epämääräinen kiviryhmittymä Hamarintiensillan pohjoispuolella. Kuvattu alajuoksulle. Sijoittuu joen itäpuolelle.

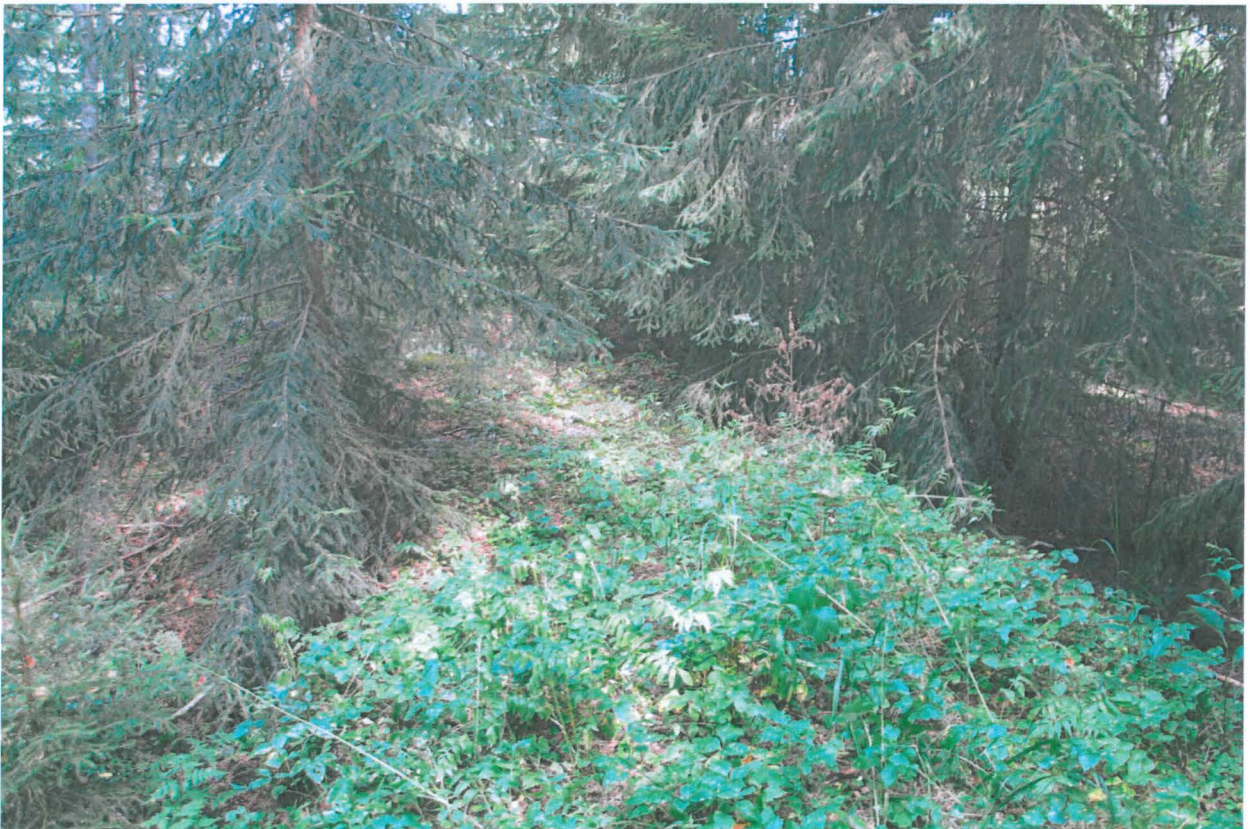
Kuva 3. Ylähamarin maapato joen länsipuolella on kasvillisuuden peitossa. Kuvattu joelle (itään).

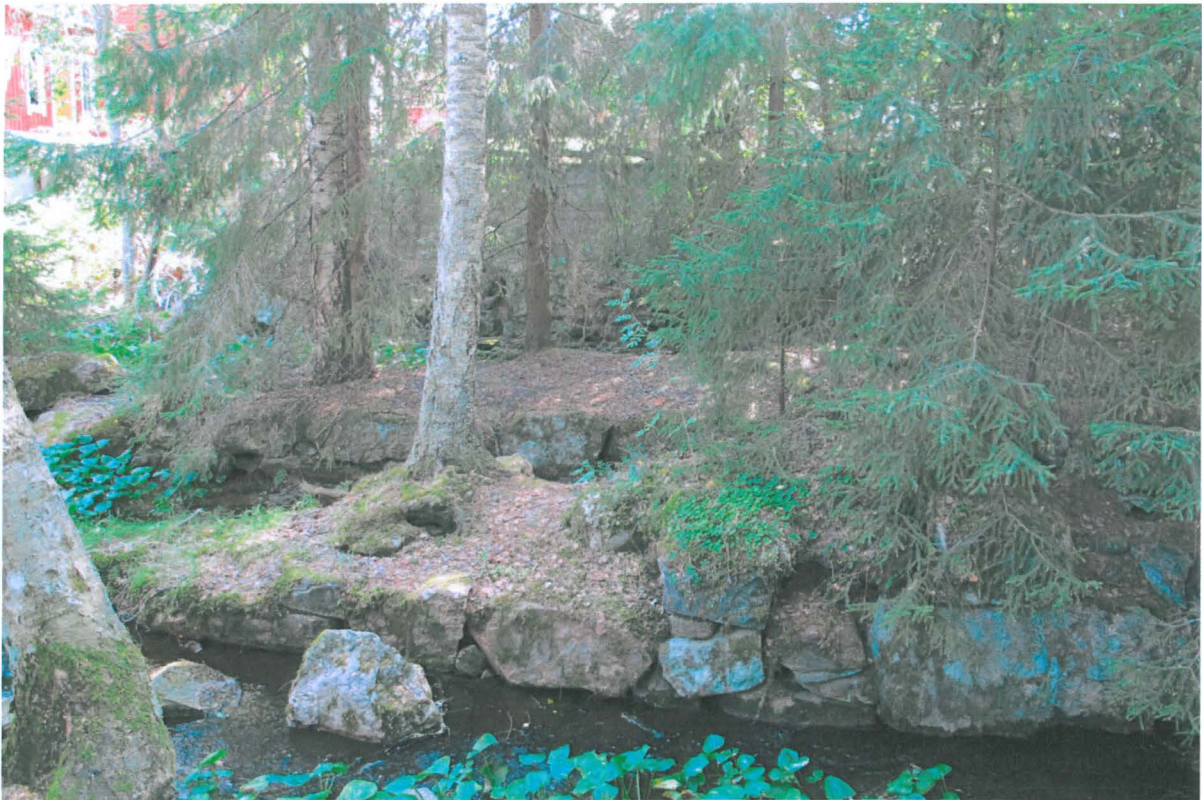
Kuva 4. Törnävänsaaresta kartan suuntaan kuvatut alahamarin alueen kivimuurit. Joen itäpuoli. Taustalla punainen myllyn rakennus.

Kiveykset liittyvät todennäköisesti rautaruukin vasarapajaan, luumusertimoon ja myllyyn (ks. Liite 1.) Vuoden 1806 mukaan alahamari olisi sijainnut kartanon puolella ja nippuvasarapaja Törnävänsaaren puolella. Alahamarin viereen on karttaan merkitty takkirautapaja. Seinäjoen historia I:ssä mainitaan, että ”manufaktuuripaja” on ollut käytössä vuoteen 1880 asti, jolloin se paloi. Paja rakennettiin kuitenkin heti uudestaan. Rautaruukin tuotanto on ollut vähäistä jo vuoden 1862 jälkeen, mutta Kniipinhamari on ollut käytössä kuitenkin vuoteen 1903. Kirjassa mainitaan Serafia Bäckin muistelleen vuosisadan alussa, että suurikokoinen paja, nimeltään kniippi, sijaitsi ”Alihamarin kosken vieressä” (Alanen 1963: 186), jossa tuohon aikaan sijaitsi mylly. Pajan vasara kävi vesivoimalla.

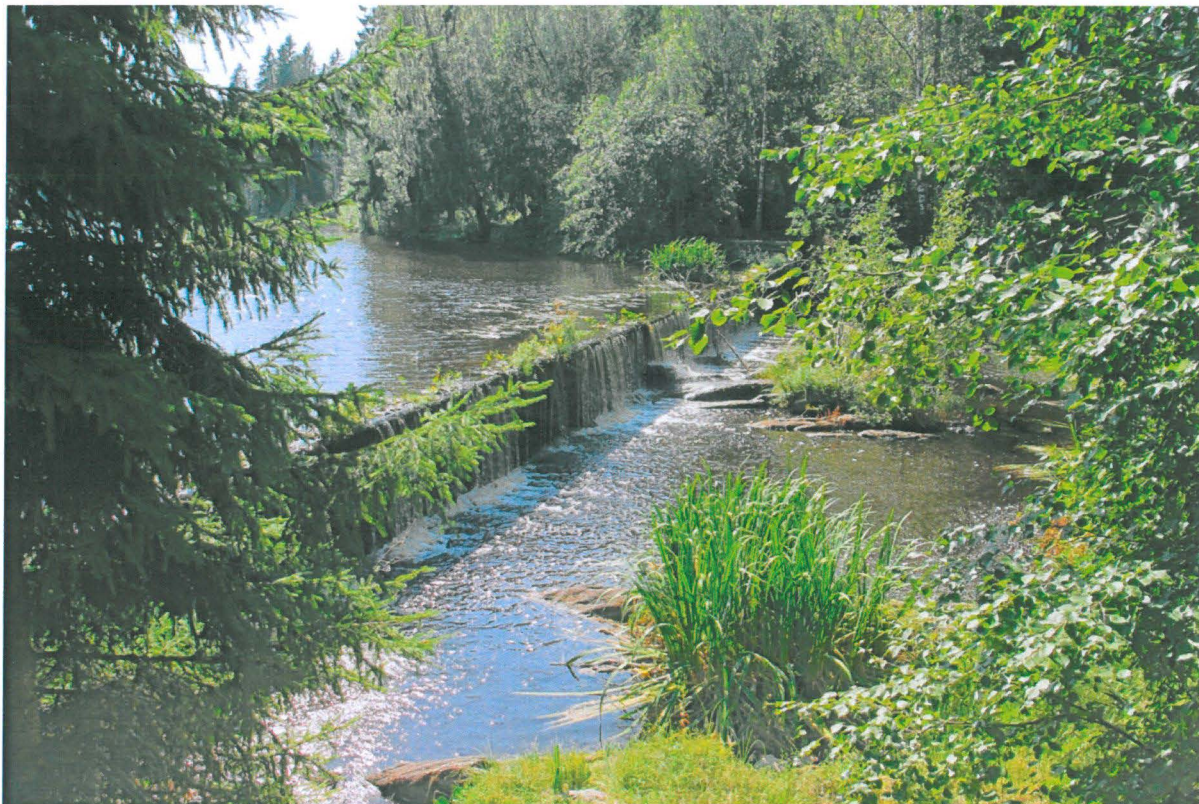
Kuva 5. Kniipintammi Törnävänsaaren puoleiselta sillanjuurelta kuvattuna. Joen itäpuoli.

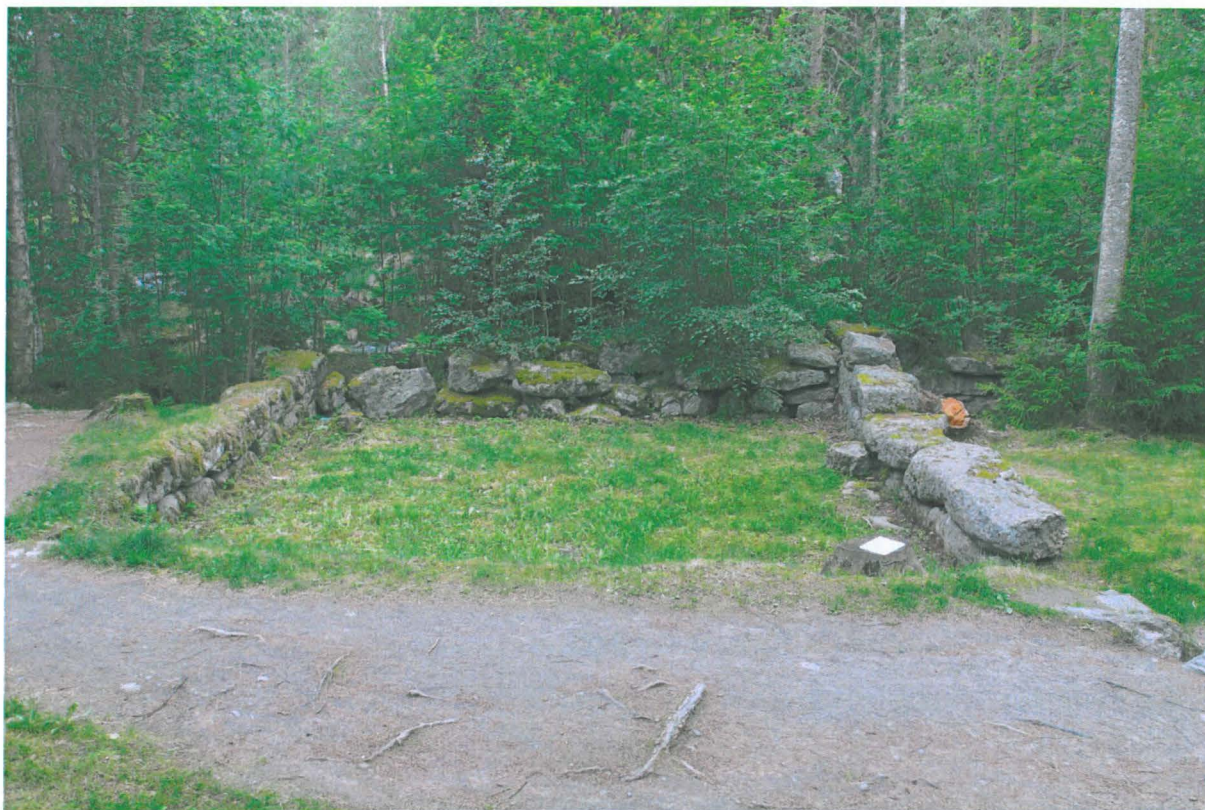
Kuva 7. Puleeri. Kuvattu kesäteatterin takaa joelle. Etualalla kulkee polku.

Puleeri oli ruudin kiillottamiseen tarkoitettu rakennus, jonka kivijalkajäänteet sijaitsevat lähes välittömästi nykyisen kesäteatterin takana, Puleerinkosken itärannalla (Kartta 4, s. 16.). Jäännös koostuu kivijalkaperustuksesta, sekä joen vieressä kulkevasta vesikourusta. Kivijalan eteläsivun päältä kulkee polku (Kuva 7.). Kivijalan etelä-länsinurkassa on rakennuksen sisällä kiveys, jonka alkuperä ja tarkoitus on tuntematon. Pyöreähköltä muodoltaan se sopisi tulisijaksi, mutta koska ruutitehtaan alueella tulenpito ja jopa tupakointi olivat ankarasti kiellettyjä, tuntuu oudolta, että tässä ruutia käsittelevässä rakennuksessa olisi ollut tulisija. Asteittain muurille kohoava kiveys tuo myös mieleen porrasaskelmat, jolloin nurkkauksessa voisi olettaa olleen aikoinaan myös ovensuun. Asiaa ei inventoinnissa selvitelty poistamalla kiveyksen päällä olevaa pintamaata, mutta paikalta mahdollisesti löytyvä hiili tai muu tulenpitoon viittaavaa voisi varmistaa asian. Tuoretta tulenpitoa paikalla tosin oli harjoitettu, sillä suurin piirtein keskellä rakennuksen sisällä oli hiiltynyt tulenpitoaika.

Mittaa rakennuksen kivijalan jäännöksillä oli noin 8 x 8 metriä. Vesikourun pituus oli kesäteatterin puolelta 11 metriä ja joen puolelta noin 23 metriä. Lyhyemmällä sivulla kiveys saattoi jatkua vielä maan ja kasvillisuuden peitossa.

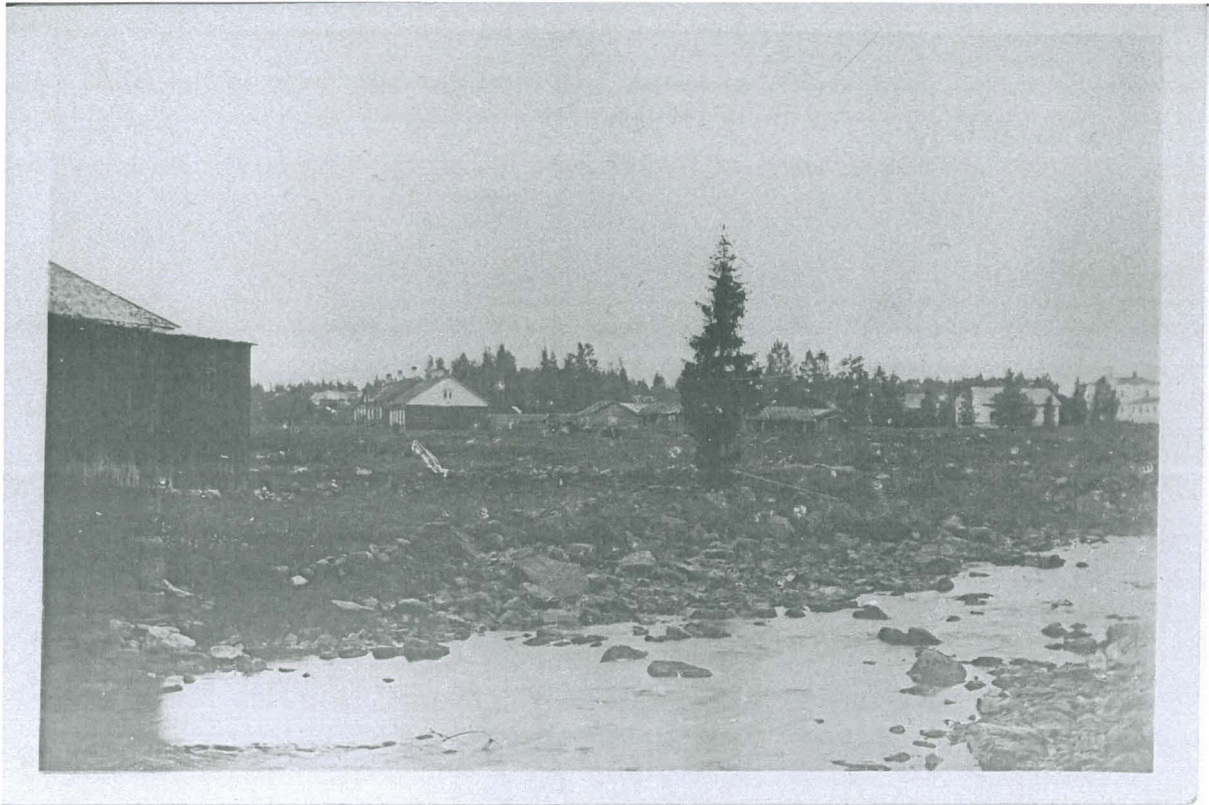
Kuva 8. Vasemmalla sivulla mahdollisesti puleerin reuna vielä purkamattomana. Rakennukset keskivaiheilla ovat pikkupykninki ja pitkäpykninki piharakennuksineen, oikealla sivulla kartano. Kuva: Etelä-Pohjanmaan maakuntamuseo.

Kuvassa 8. näkyy mahdollisesti puleerin reuna, kun rakennusta ei ole vielä purettu. Jos kyseessä on puleeri, rakennuksella on aikoinaan ollut varsin korkea kivijalka. Tällöin olisi mahdollista, että nykyään jäljellä olevan kivijalan sisällä oleva kiveys on portaikko. Ovensuuta ei kuvassa näy, mutta kivijalasta ulkoneva puurakenne kenties piti sisällään oleskelu- tai käytävätilaa, johon pääsi askelmia pitkin. Kuvan perusteella vesiraja on ollut huomattavasti lähempänä rakennusta kuin nykyään, jonka lisäksi kivijalan ympärillä on nyt enemmän maa-ainesta.

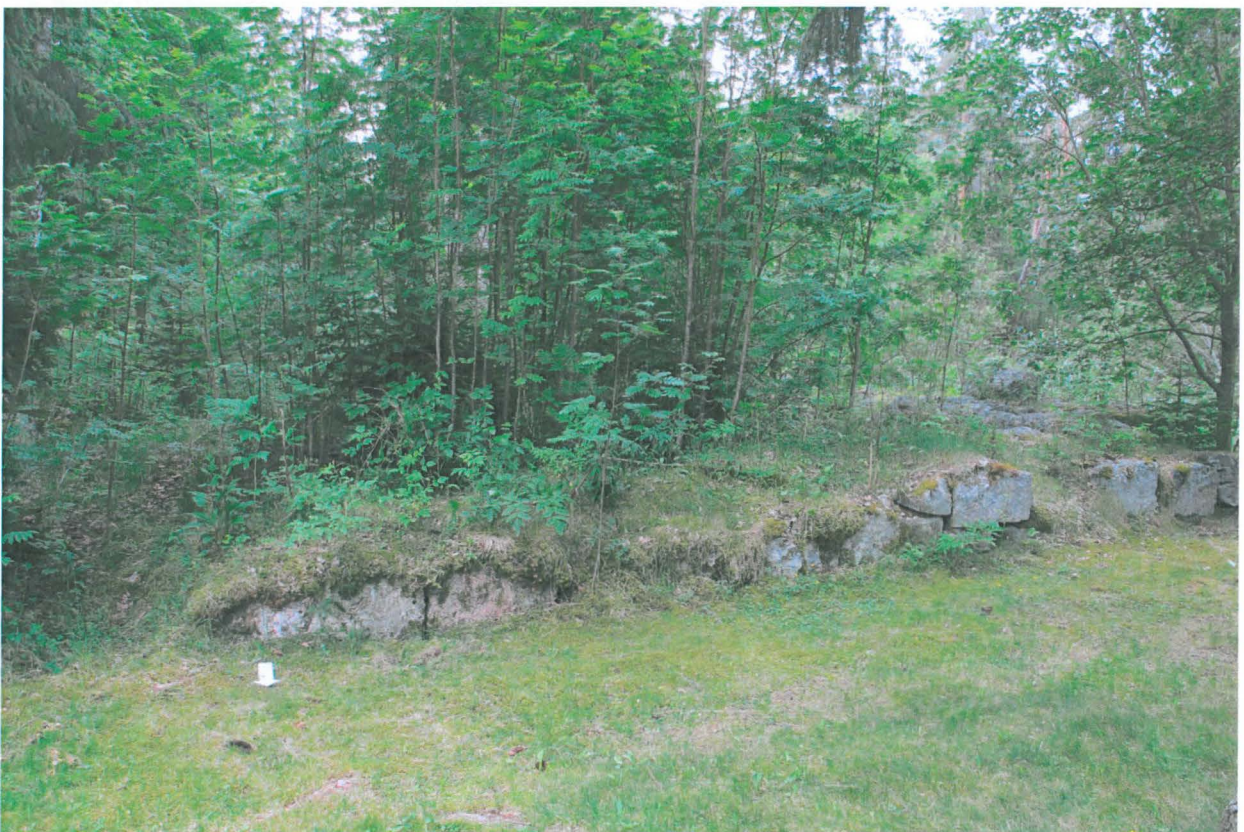
Kuva 9. Lutteri Ruutipuistontien suunnasta etelään kuvattuna.

Lutteri oli salpietarin puhdistusta varten tehty rakennus. Sen jäänteet sijaitsevat joen itäpuolella Ruutipuistontien ja Ruutipuistontiensillan eteläpuolella aivan joen vieressä. Joki on sen kohdalla kivetty melko korkeasti.

Sillan puoleinen kivijalka on leveydeltään 1,4 metriä ja mitoiltaan kivijalka on noin 12 x 12 metriä. Etäisyyttä siltaan kivijalalla on 10,75 metriä. Jäännös sijaitsee puistoalueella ja sen molemmin puolin kasvaa nurmikkoa,

mutta itse muinaisjäännös on pahasti peittynyt kasvillisuuteen – sen päällä kasvaa aluskasvillisuutta, pensaita ja puita.

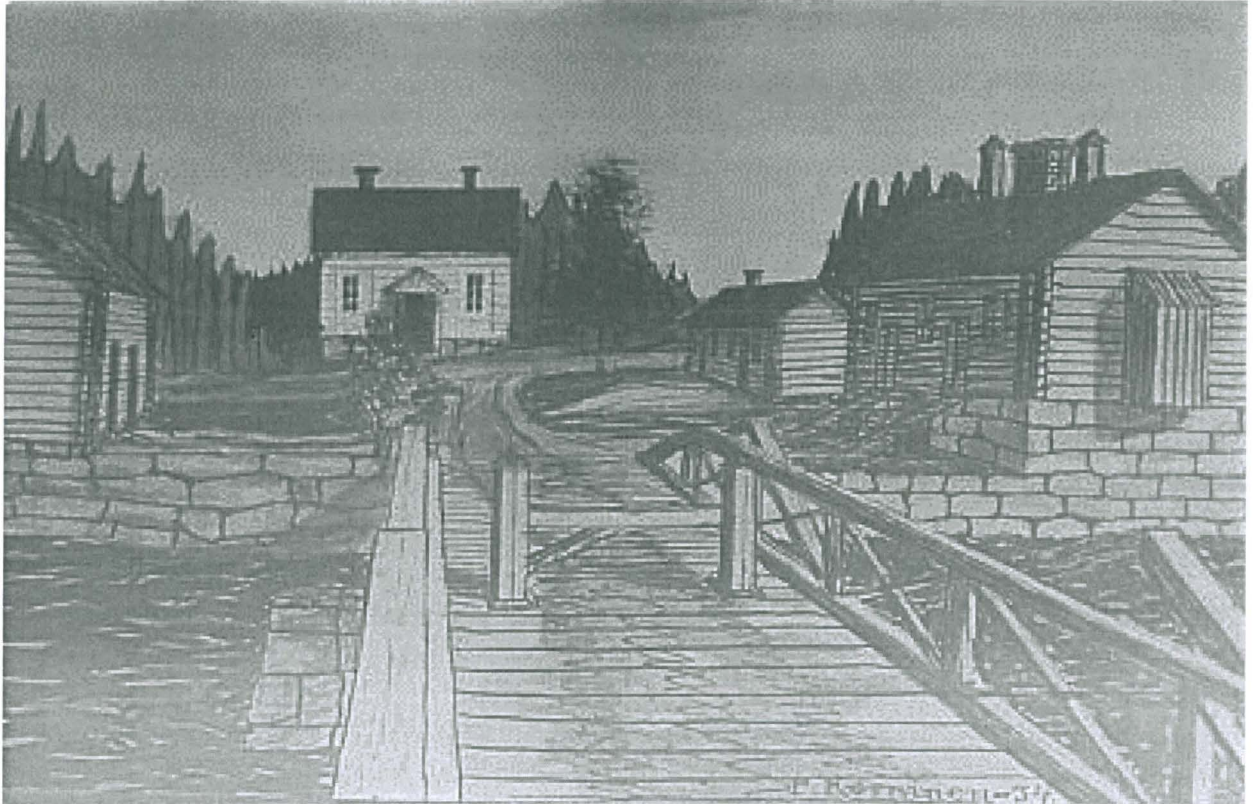
Kuva 10. P. Korpisen muistitietoon perustuva piirustus salpietarihuoneesta (vas.), kasarmitalosta ja lutterista (oik.) Ruutisillalta katsottuna. Piirretty vuonna 1934. Kuva: Etelä-Pohjanmaan maakuntamuseo.

Salpietarihuoneessa salpietaria säilytettiin ennen kuin se keitettiin lutterissa. Salpietarihuone on sijainnut kartojen mukaan samalla puolella jokea kuin lutteri eli joen itäpuolella, mutta Ruutipuistontien pohjoispuolella (ks. myös kuva 10., s.19). Nykyään kyseinen paikka kuuluu yksityisomistukseen ja valokuvaaminen tehtiin maanomistajan luvalla.

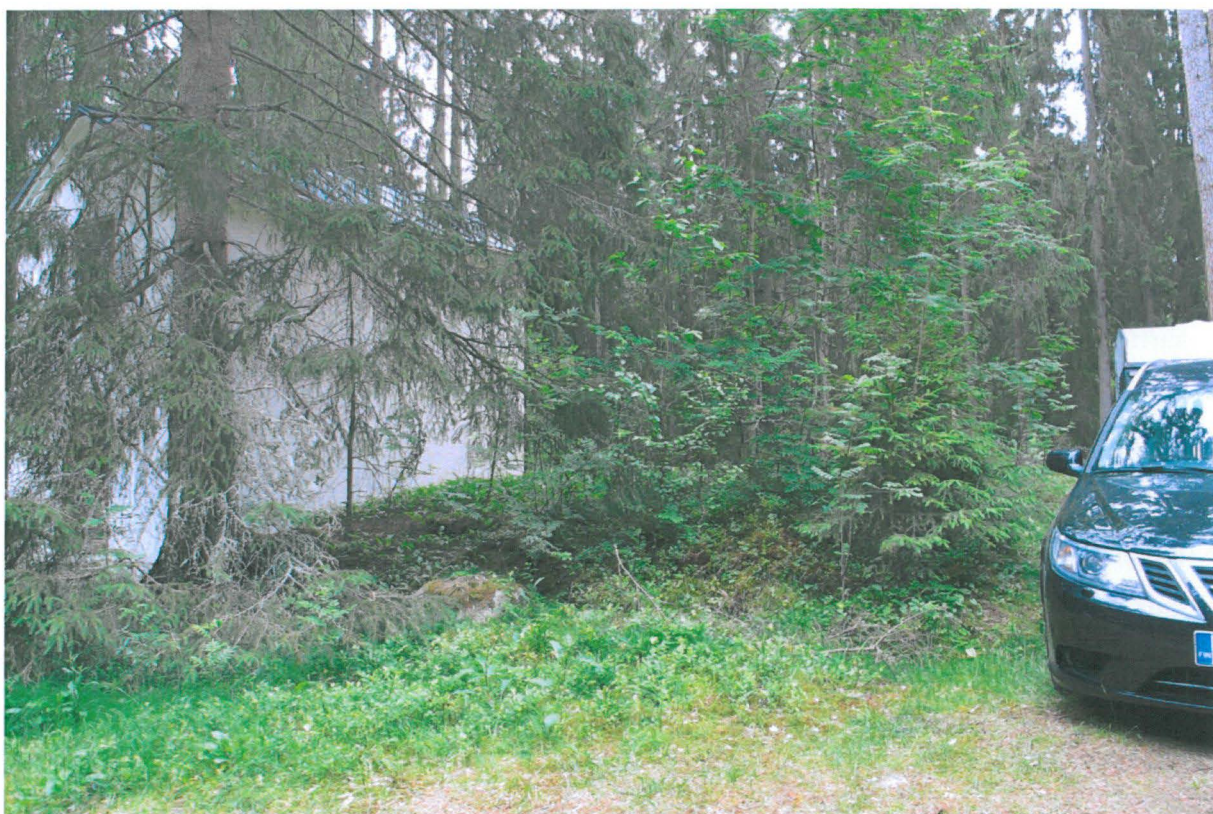
Kuva 11. Kuivoosauna jäänteet. Kuvattu kaakkoon. Taustalla oleva valkoinen rakennus on kuivoosaunan pannuhuone.

edelleen jäljellä (kuva 11.). Pannuhuoneen vieressä on kasvillisuuden peittämä kohouma, joka on kuivoosaunan kivijalka. Kiveystä paljastuu kasvillisuuden alta muutamasta kohdasta. Kivijalan eteläpuolelta on paljastunut maata, sillä paikalla oli tehty jotain tuoretta kaivelua tai myrskynkaatojen pilkkomista. Tämän seurauksena osa kivistä on saattanut liikkua. Maasta löytyi paikalla jonkin verran lasia, joista suurin osa lienee modernia, mutta mukana oli myös ohutta ikkunalasia, joka voi olla peräisin paikalla sijainneesta kuivoosaunasta. Lisäksi paikalla oli tiiltä. Pannuhuoneen vierestä kulkevalla polulla (Ruutipuistontie) ilmeni myös jonkin verran tiiliä. Pannuhuone itsessään on rapattu tiilirakennus. Kuivoosaunan kivijalkaa ei näkynyt mättäikön alta juurikaan, joten sen kuntoa ja säilyneitä rakenteita on vaikea arvioida.

Kuivoosaunan kivijalka on 6,9 x 7,6 metriä. Pannuhuoneen ja kivijalan välille jää etäisyyttä vain joitakin kymmeniä senttejä, eli rakennukset ovat sijainneet hyvin lähellä toisiaan. Vuoden 1826 karttaan on kuitenkin merkitty rakennus myös hieman kauemmas tässä mainitusta pannuhuoneesta ja kuivoosaunan kivijalasta. (Liite 5) Pannuhuoneen seinässä on vuosilukumerkintä 1827, joten edellisenä vuonna tehty kartta on voinut olla osaksi suunnitelmaa. Maastossa havaittiin silti myös pannuhuoneesta joitain metrejä luoteeseen mahdollinen kivijalkajäännös, kun jäännöksiä otettiin pohjakartalle. Se löytyi sen verran myöhäisessä vaiheessa, että sitä ei dokumentoitu. Tämä todennäköinen muinaisjäännös sijaitsee Ruutipuiston eteläpuolella pannuhuoneen läheisyydessä, Ruutipuistontieltä Huhtalantietä kohti kulkevan polun pohjoispuolelta metsiköstä, ennen metsän vaihtumista hiekkakentäksi (kartta 7). Kyseinen kivijalka tarkastettiin uudestaan kesän 2015 Provinssirockin jälkeen, jonka seurauksena sen voidaan todeta olevan kivijalkajäännös. Jäännös oli jäänyt festarialueen sisälle, jonka seurauksena sen päältä oli festivaaleilla kuljettu ja maata oli kulunut pois. Alta paljastui kivijalkaa. Jatkossa kyseinen jäännös tulisi suojata festivaalin ulkopuolelle.

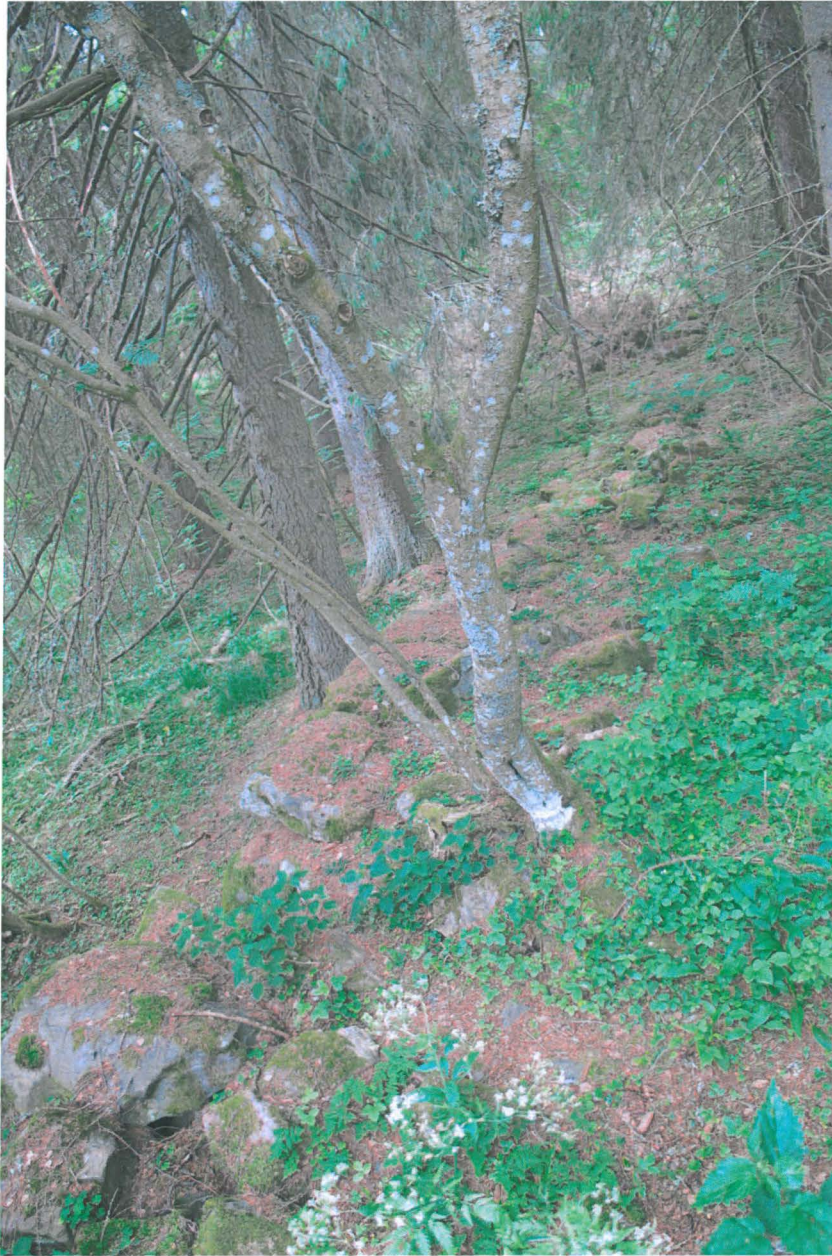
Pannuhuoneen ja kuivoosaunan läheisyydessä sijaitsee myös patokiveys, joka sijoittuu Ruutipuistonsillan ja pannuhuoneen välille Ruutipuistontien eteläpuolelle (kartat 6 ja 7, kuva 12). Kyseessä lienee samantyyppinen maapato kuin Ylähamarin alueelta löydetty, Ruutipuistossa oleva pato on tosin huomattavasti selkeämpi ja paremmin säilynyt.

Kuva 12. Patokiveys joen länsipuolella Ruutipuistossa.

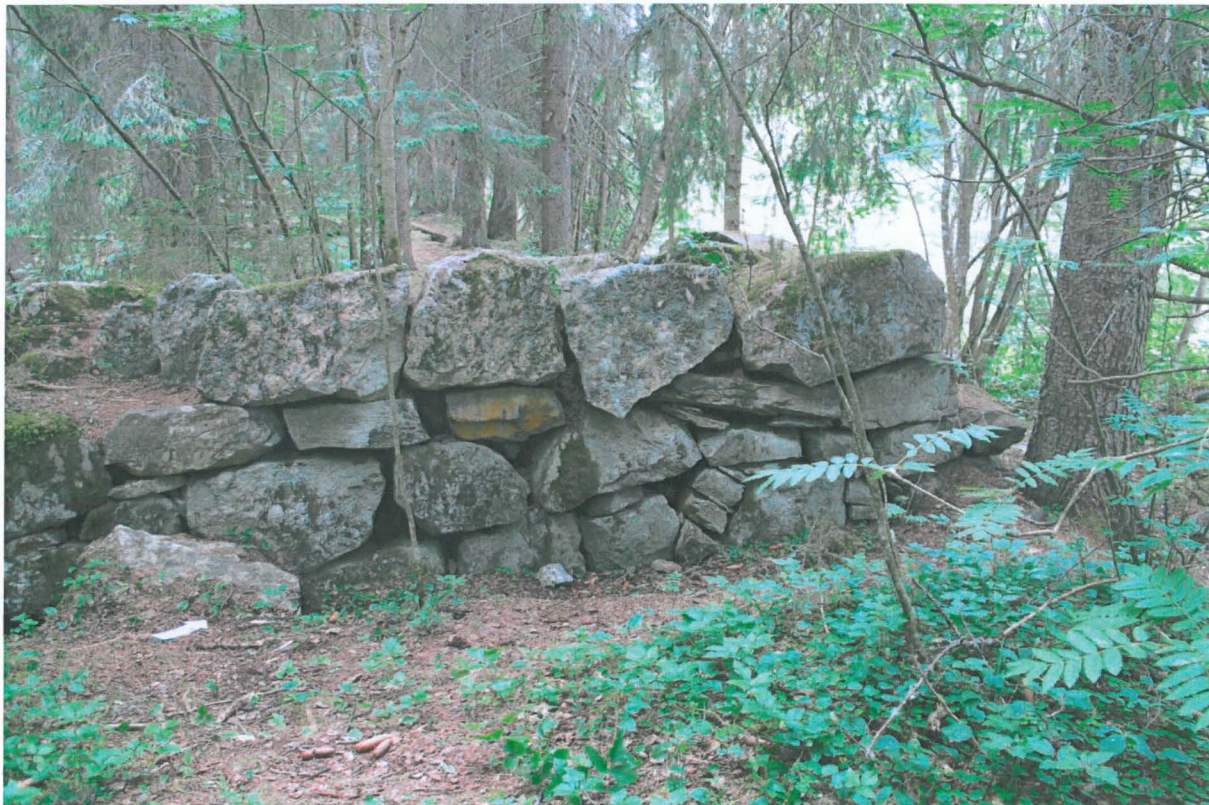
Kuva 13. Rakennuspari Kuurnooseen ja sihtiin liittyvää kiviseinää saarekkeessa. Joki jää kuvassa oikealle ja vesiuoma vasemmalle.

Saarelmassa on havaittavissa kaksi rakennelmaa, joista toinen on korkeampi ja pienempi ja toinen matala, yksinkertainen kivijalka. Näiden väliin jää aukea (kuva 14.). Pienempi ja korkeampi kivijäänös sijaitsee saareلمان eteläpuolella ja se on korkeudeltaan 1,6 metriä (kuva 13.). Mittaa sillä on noin 8 x 5 metriä. Osassa kivistä on merkkejä lohkomisesta, sekä reikiä rautatankoja varten. Aukean leveys on 4,3 metriä ja

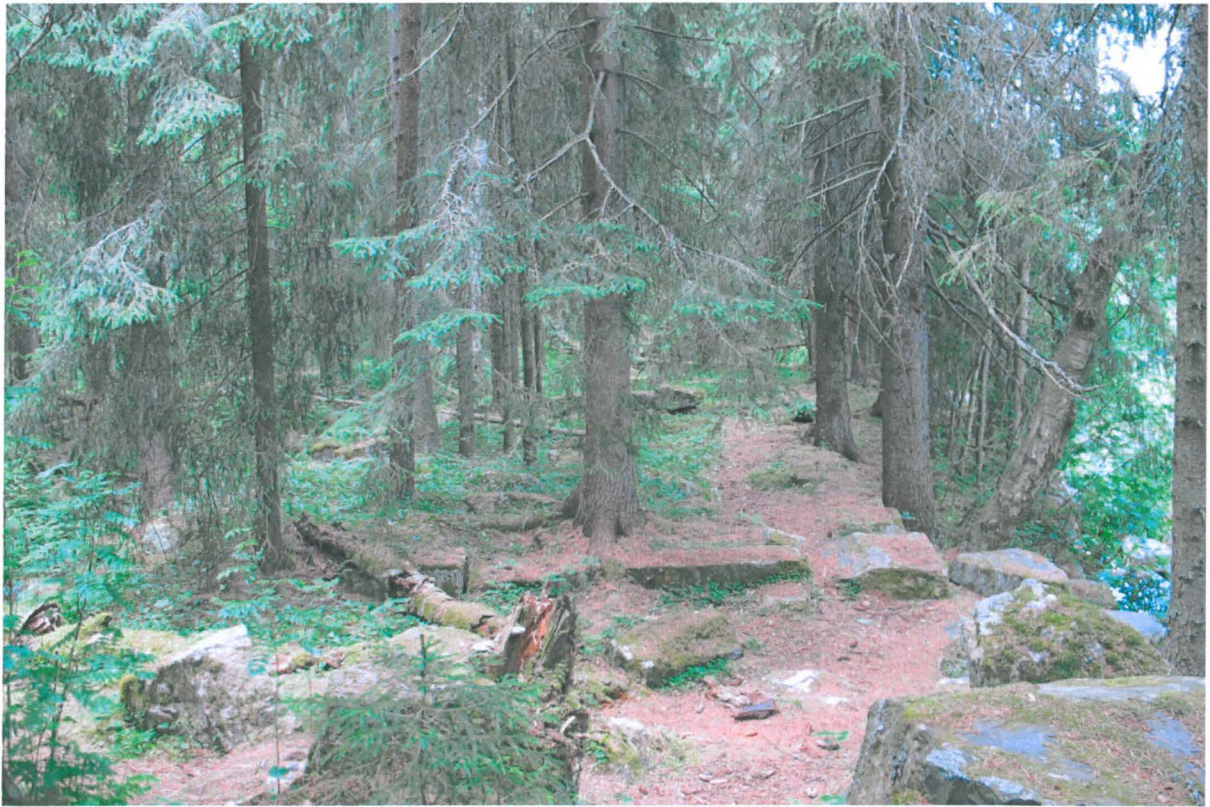
Kuva 14. Kivijalka. Kuvan 13. osoittaman kiviseinän päältä otettu kuva samaan suuntaan.

laajemman kivijalan mitat saarelman pohjoispuolella ovat noin 7,4 x 14,5 metriä (kuva 14.). Laajemman kivijalan keskellä on myös joitakin yksittäisiä kiviä. On epäselvää ovatko rakennukset olleet samaa vai eri rakennusta. Vesiuoman yli on mahdollisesti kulkenut aukean kohdalla silta, aukean kohdalla on kiveyksessä molemmin puolin syvennykset. Useimpien karttojen perusteella sihti on sijainnut saarelmalla ja kuurnoo Ruutipuistossa uoman länsipuolella. Vesiuoman länsipuolella ei kuitenkaan ole havaittavissa mitään järjestelmällistä kivijalan jäännöstä, vaikkakin paikalla on runsaasti kiviä. Rakennuksen pohja voi olla tuhoutunut. Inventoinnissa jäi epäselväksi, kumpi rakennusparin rakennuksista on sijainnut saarelmassa ja kumpi puiston puolella. Lisäksi saarelman jäännökset antavat kuvan kahden eri rakennuksen jäänteistä.

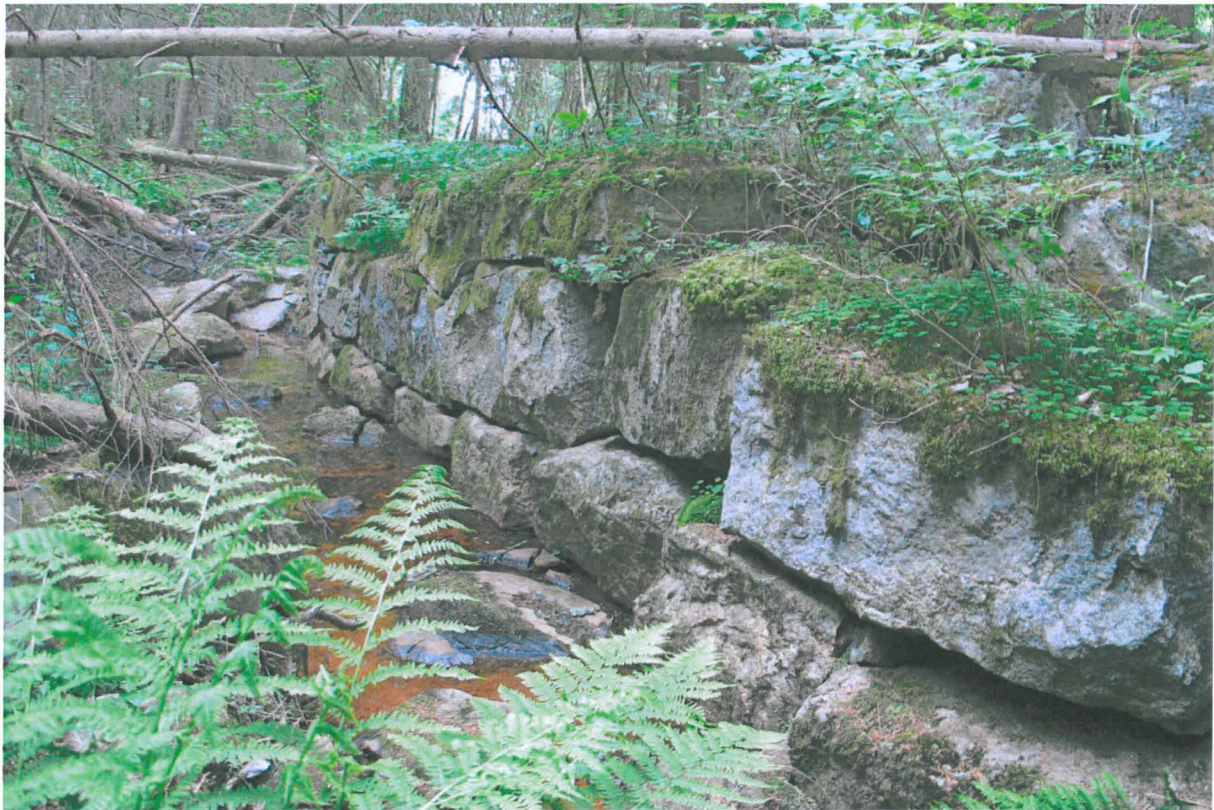
Kuva 15. Kuurnoon ja sihdin välistä vesiuomaa alajuoksulle kuvattuna. Oikealla saarekkeen kiveystä.

Kuurnoo ja sihti ovat sijainneet karttatietojen mukaan hyvin lähekkäin, aivan joen ääressä. Kuurnoo on historiallisten karttatietojen mukaan sijainnut rannan länsipuolella ja sihti joessa olevalla, ainakin osaksi rakennetulla, saarelmalla. Saarelmaa on kivetty molemmin puolin ja lienee mahdollista että se on kokonaan rakennettu. Mikäli näin on ollut, ei kuurnoosta ole tänä päivänä jäljellä juurikaan merkkejä. Metsän ja saareلمان väliin jää vesiuoma, joka on molemmin puolin kivetty. Uomassa ei inventoinnin aikana ollut vesivirtausta, ainoastaan paikoitellen seisovaa vettä. (Kuva 15.)

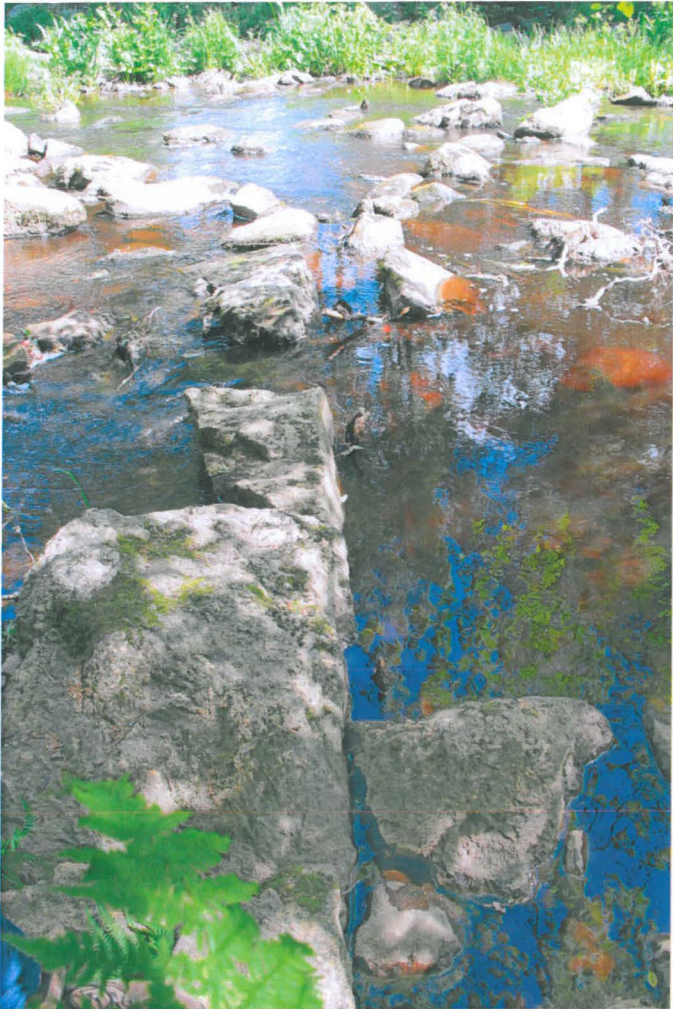
Kuva 16. Lohkottuja luonnonkiviä joessa. Kuvattu itään.

Saarelman itäpuolelta joelle johtaa kivirivistö luonnonkiviä, joiden toinen reuna on lohkottu suoraksi (kuva 16.). Kiviä on osaksi kahdella puolella. Kivirivistön vieressä niiden eteläpuolella on jäljellä puurakennetta, joka menee kivien suuntaisesti joen poikki. Lisäksi havaittiin kolme pystypuuta kyseisessä rakennelmassa.

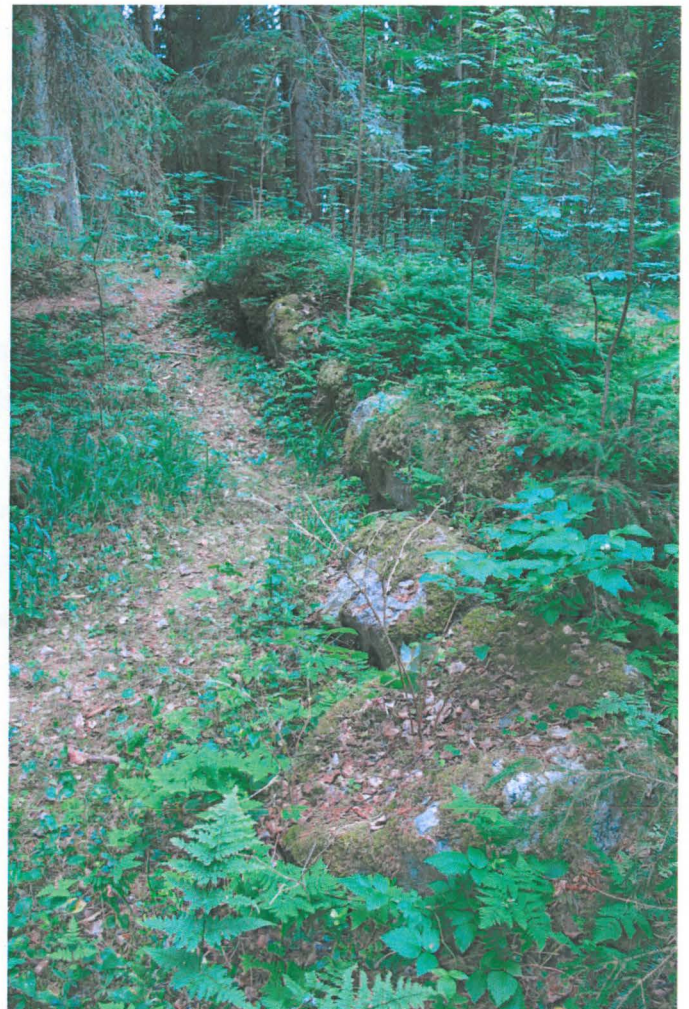
Kuva 17. Kivimuuri tai pato Ruutipuistossa. Kuvattu joen suunnasta Ruutipuistontielle päin.

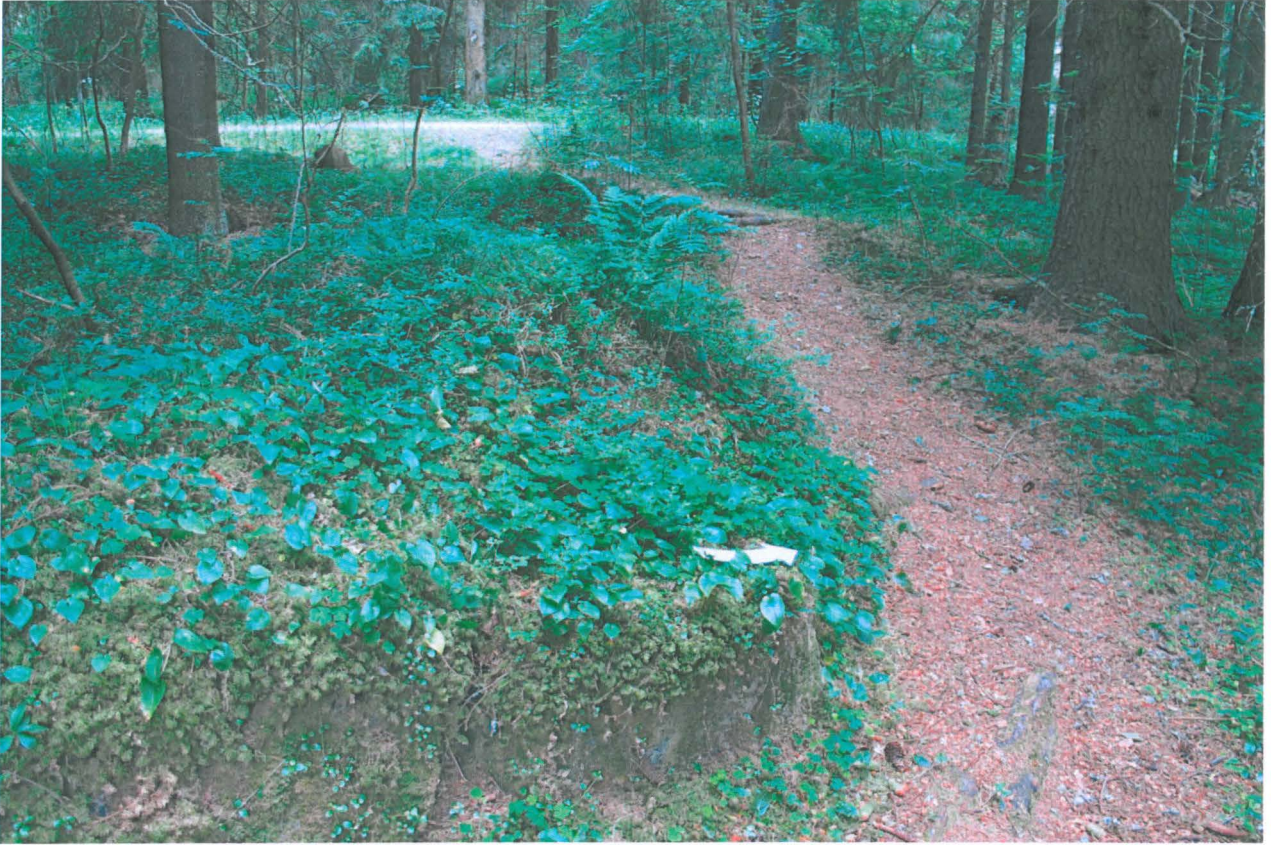
Kuva 18. Prässihuoneen pohjoiskulma ja polku joenpuolelta Ruutipuistontielle kuvattuna. Tie näkyy taustalla.

Prässin kivijalka on verraten hyvin säilynyt ja sen muoto on edelleen havaittavissa, vaikka kivijalan sisällä kasvaakin mättäikköä ja suuria kuusia. Kivijalkaa itseään peittää sammal ja varpukasvillisuus, mutta mättään alla kivijalka on säilynyt. Muodoltaan rakennus todennäköisesti on ollut lähes neliömäinen, kahden mitatun sivujen pituuden ollessa 7,4 metriä ja 8,6 metriä. Lyhyemmän sivun kivijalan paksuus puolestaan on 1,5 metriä. Joenpuoleinen sivu on tässäkin rakennuksessa säilynyt polun puoleista sivua huomattavasti paremmin. Kivijalan molemmilta puolilta tieltä joelle päin kulkee kävelypolut.

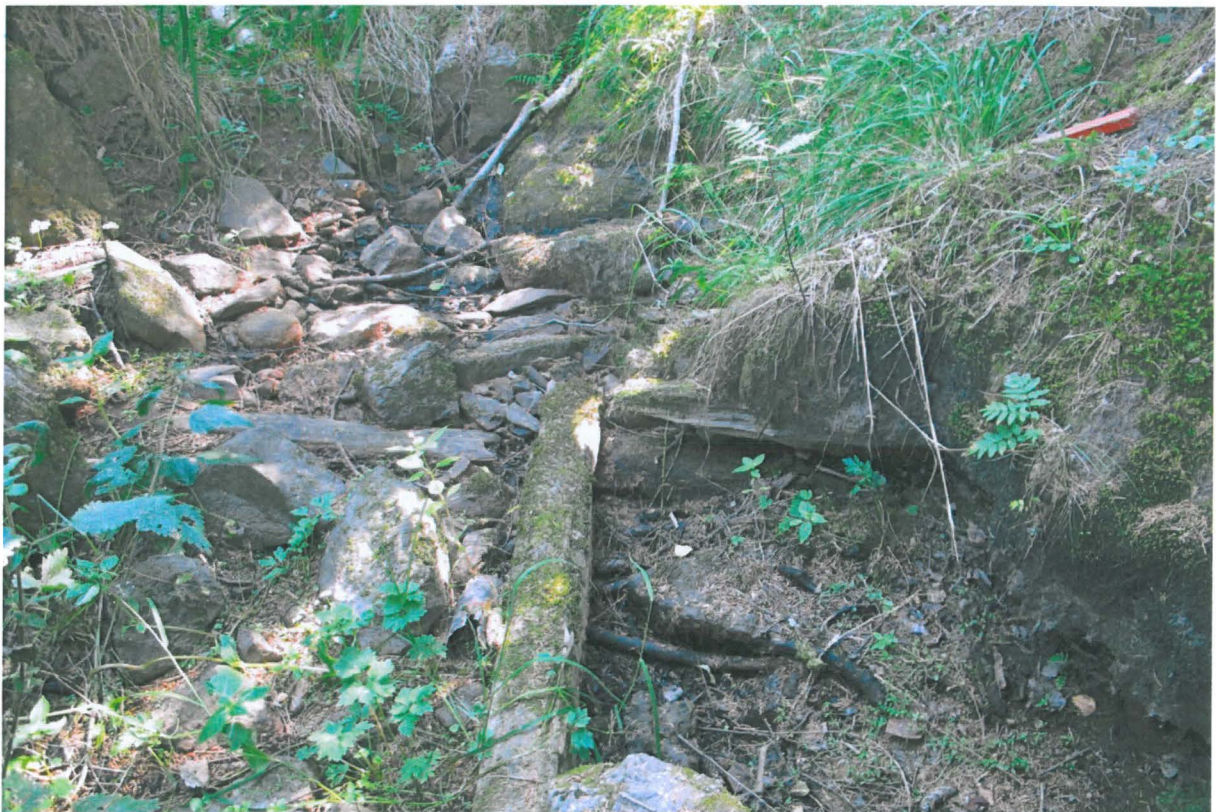
Kuva 19. Puurakennejäänteitä mahdollisesta ylisylinteristä uoman eteläpäässä. Kuvattu alajuoksulle.

Sylintereitä on lähteiden mukaan ollut ruutitehtaalla kaksi kappaletta, ali- ja ylisylinterit. Näissä rakennuksissa ruutiseosta sekoitettiin. Mahdollinen sylinterirakennuksen jäännös sijoittuu Ruutipuistossa noin sadan metrin päähän Björkenheimintiensillasta etelään. Jäännös ei ole varsinaisesti havaittavissa vielä puistosta, vaan sen edustalle muodostuu aukea. Rakennuksen jäänteet sijaitsevat pienen jyrkänteen alapäässä aivan joenrannassa ja osaksi joessa. Lisäksi paikalla on näkyvissä luonnonkiviä joihin on tehty reikiä.

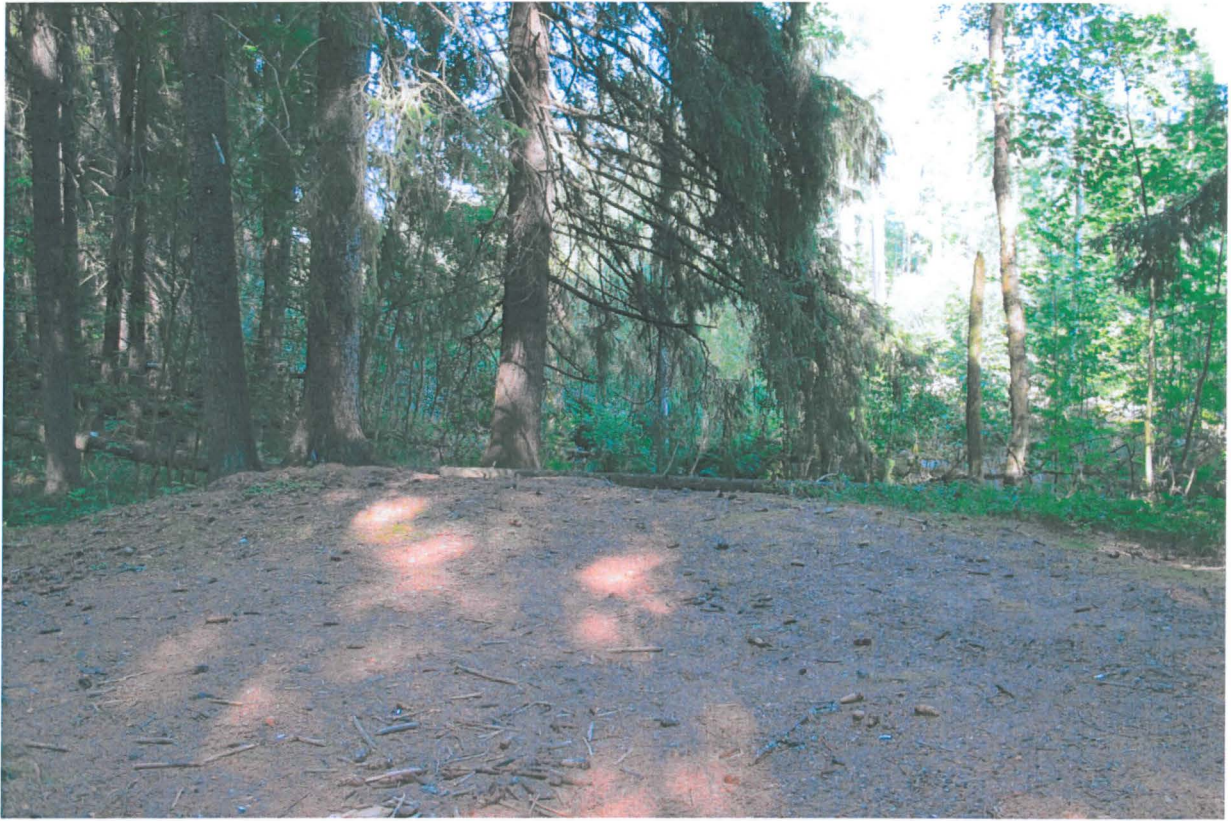
Kuva 20. Aukea, jonka takaa löytyy kivetty uoma, jossa on puurakenteita jäljellä. Kuvattu Ruutipuistosta joelle.

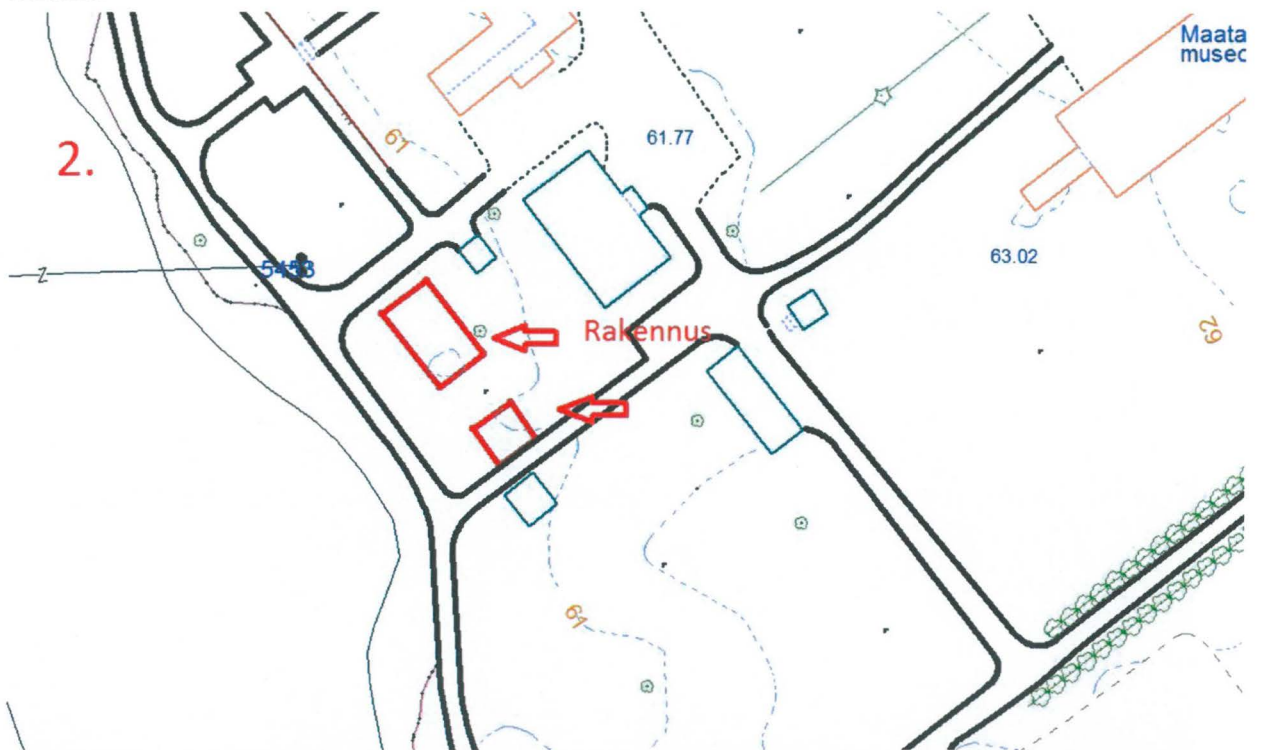
Kartta 11. Vuonna 1860 rakennetun meijerin takana olevat kivijalkajäännökset. Seinäjoen kaupungin mittauslaitos.

Kartanon puistoalueella sijaitsee kivijalkajäännöksiä, jotka liittyvät kartanon historiaan. Lähellä Törnävän uimarantaa, meijerin takana sijaitsee kaksi kivijalkaa, joista toinen on todennäköisesti saunan tai pesutuvan kivijalka (kartta 11, kuva 21.).
