# Seinäjoen Törnävä

## Arkeologinen inventointi

Östermyran rautaruukin ja ruutitehtaan jäännösten  
teollisuusarkeologinen inventointi 2014

**Etelä-Pohjanmaan maakuntamuseo**  
Hilla Nättilä

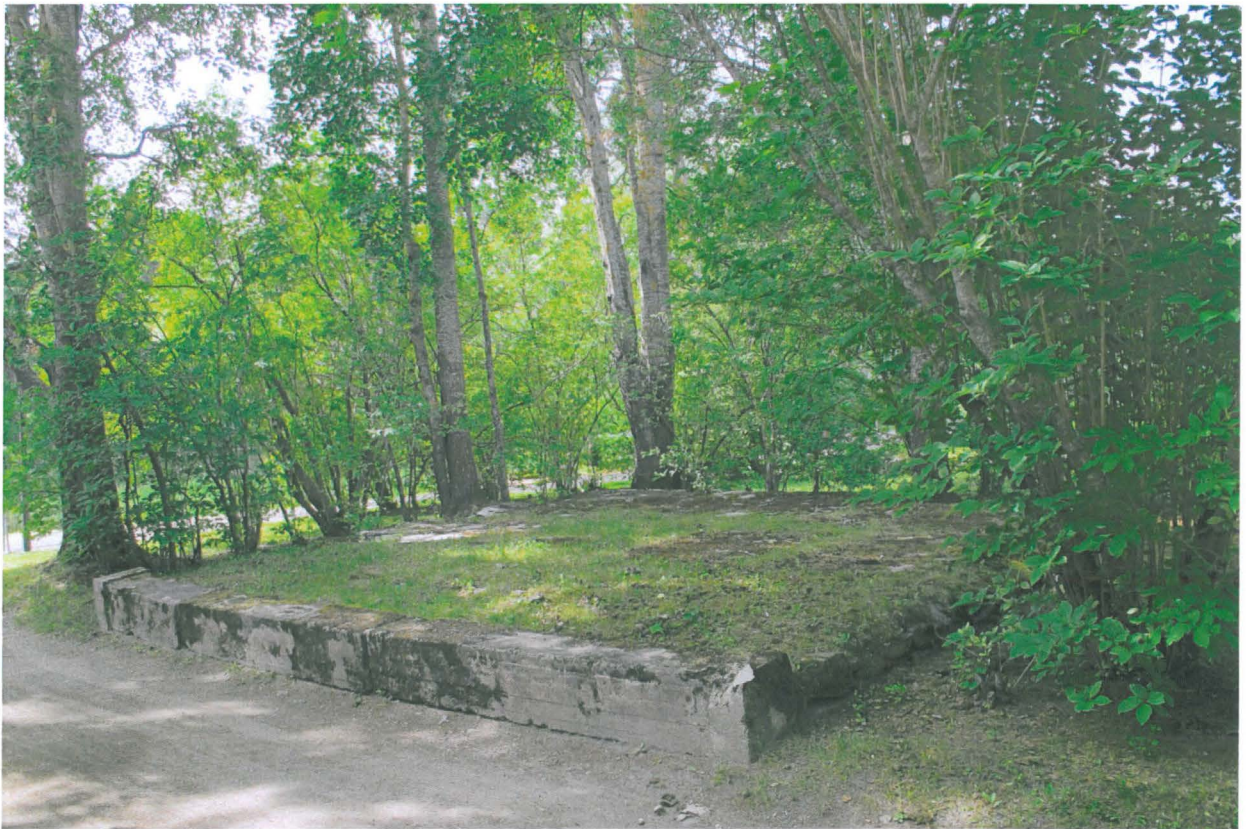
Kuva 21. Saunan kivijalka kartanon puistoalueella.

Kartanon puistoalueella sijaitsee kivijalkajäännöksiä, jotka liittyvät kartanon historiaan. Lähellä Törnävän uimarantaa, meijerin takana sijaitsee kaksi kivijalkaa, joista toinen on todennäköisesti saunan tai pesutuvan kivijalka (kartta 11, kuva 21.).

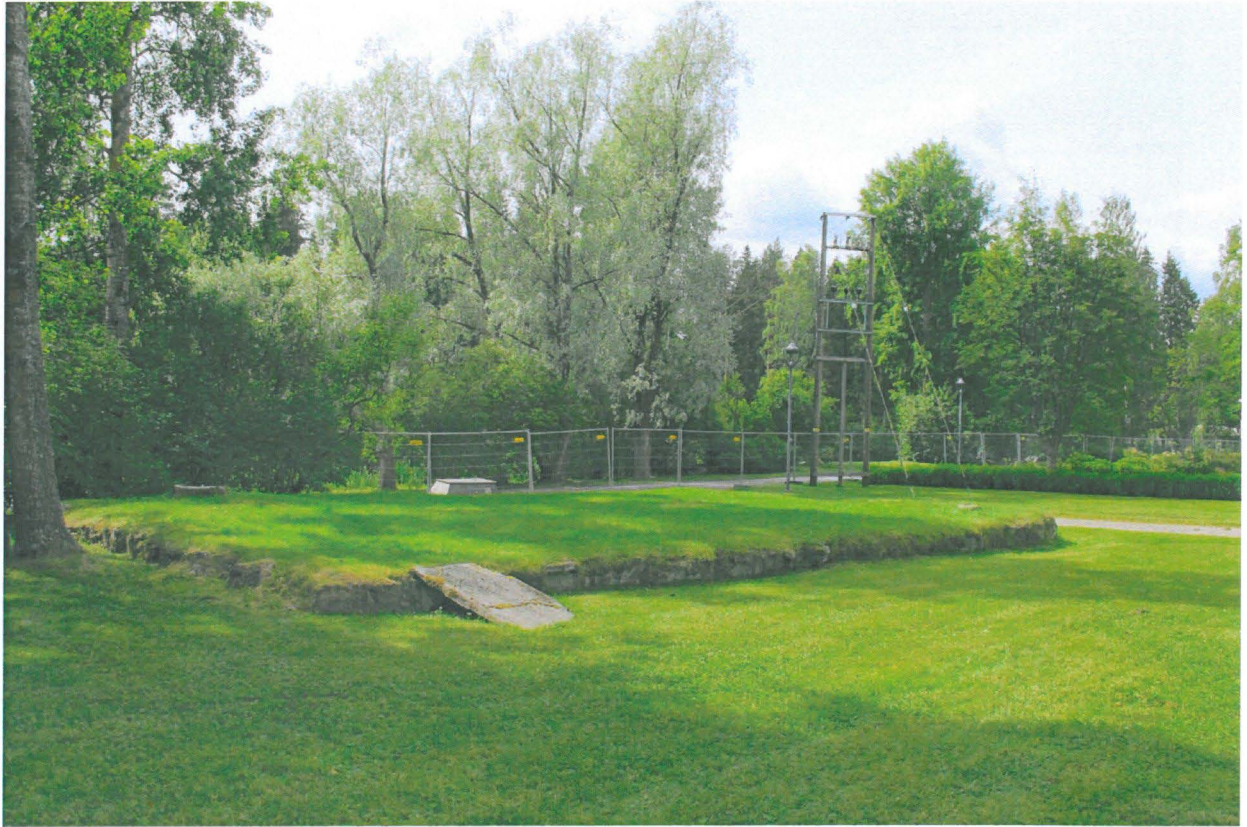
Kuva 23. Tuntemattoman rakennuksen kivijalka kartanon puistoalueella.

Meijerin takana, saunan ja kartanon ruusutarhan välissä sijaitseva kivijalka on pysynyt tuntemattoman rakennuksen kivijalkana (kartta 11 ja kuva 23.). Sitä ei ole nimetty yhteenkään saatavilla olleista kartoista, eikä muitakaan lähdetietoja rakennuksen käyttötarkoituksesta ole löytynyt. Kenties kyseessä on kuitenkin ollut jokin meijeriin liittyvä rakennus, vaikkakin suunnitelma siitä on jo vuoden 1806 kartassa (liite 2).

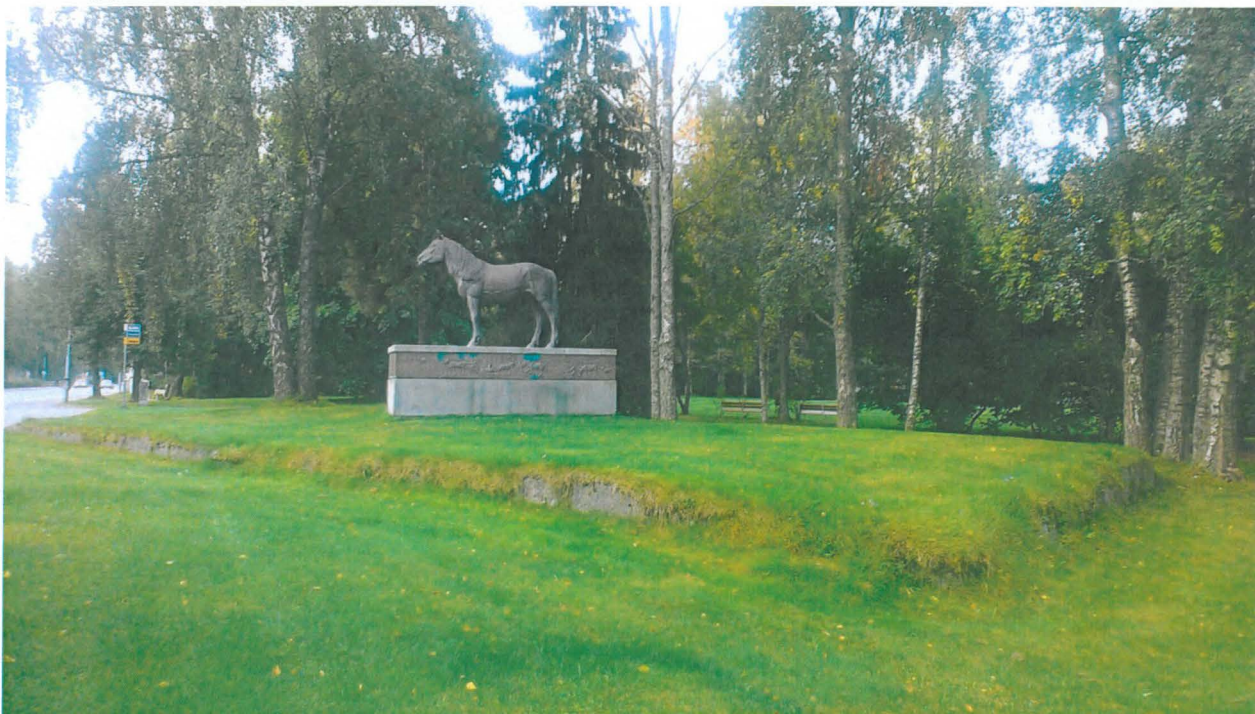
Kuva 24. Pitkäpykninki ja Suomenhevospatas. Vasemmalla kuvassa Törnäväntie etelään.

Pitkäpykninki oli kartanon työväelle tehty asuinrakennus, jonka jäänteet löytyvät viistosti aivan Törnäväntien vierestä tien länsipuolella. Nykyään kivijalan päällä kasvaa nurmikkoa ja sen päälle on asetettu Suomenhevospatsas (kuva 24.). Paikalta erottaa kaksi rakennuksen pohjaa, joista suuremman päällä on hevospatsas ja toisen päällä kasvaa istutettuja puistokasveja (kuva 26.). Pitkäpykningin pohja löytyy kaupungin pohjakartasta jo entuudestaan.

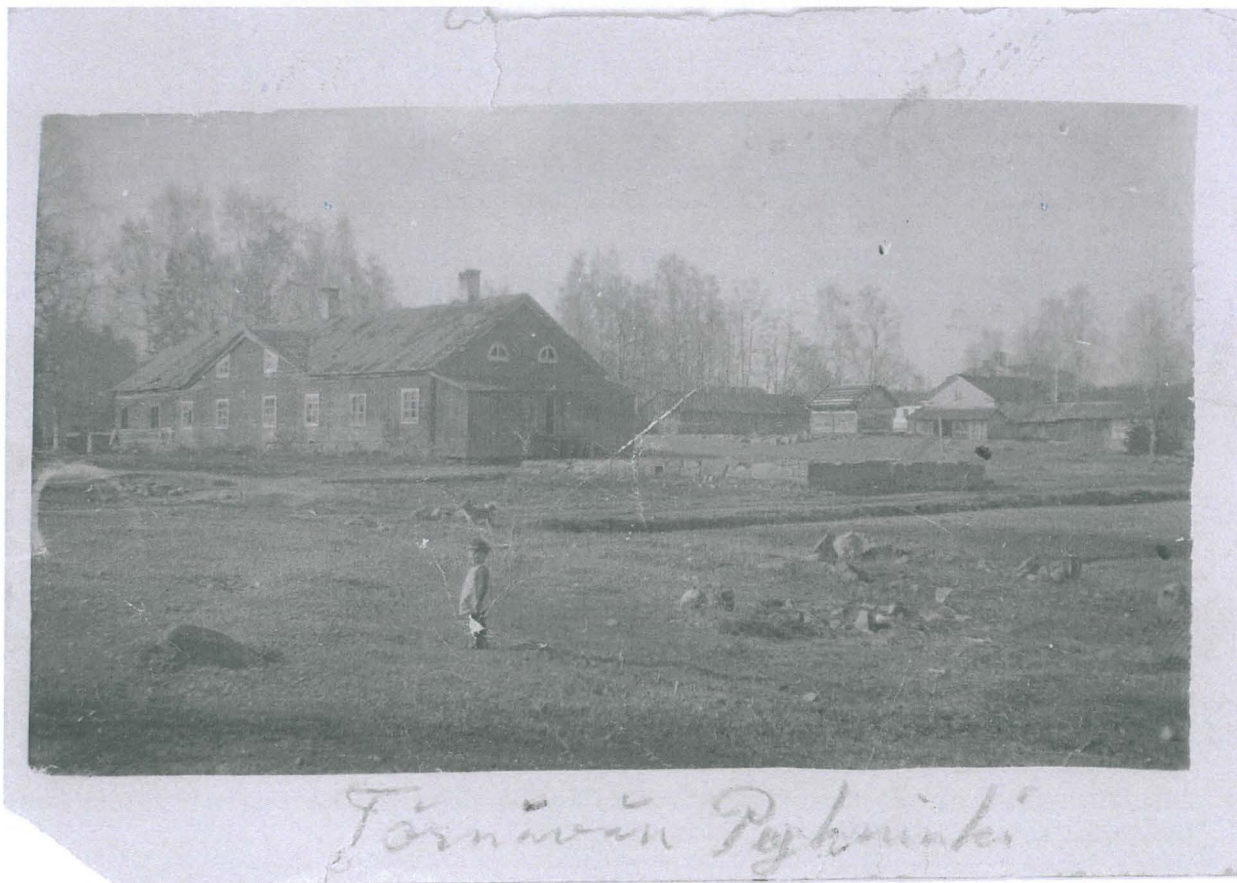
Kuva 25. Pitkäpykninki. Pikkupykninki on jo purettu. Vuosiluku tuntematon. Kuva: Etelä-Pohjanmaan maakuntamuseo.

Pienempi rakennuksista, pikkupykninki on purettu aiemmin kuin pitkäpykninki (vertaa kuvat 25. ja 27.). Rakennusten edessä on myös todennäköisesti ennen kulkenut jonkinlainen tie (kuva 27.), mutta kuvan perusteella on epäselvää kulkeeko tie samasta kohdasta kuin nykyinen Törnäväntie. Kuvien perusteella mittavalta vaikuttavan pitkäpykningin kivijalkaa on voitu purkaa Törnäväntien päädyistä tietä varten.

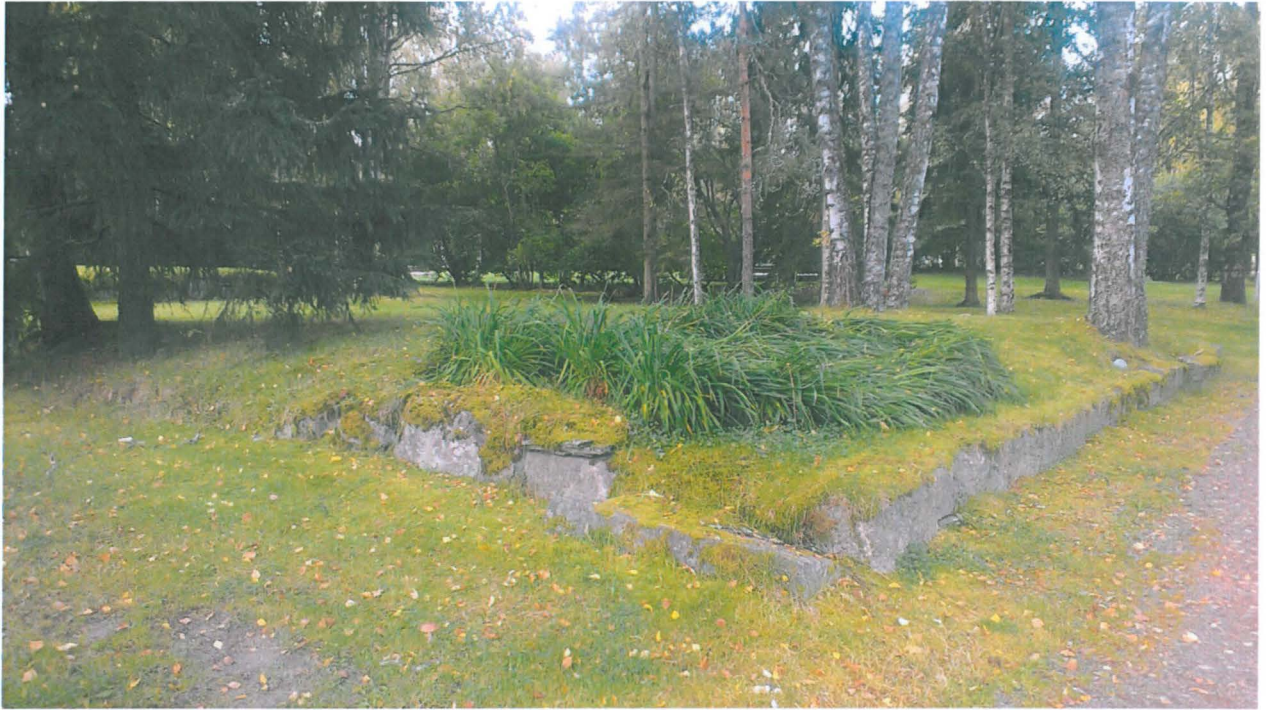
Kuva 26. Pikkupykningin kivijalkaa ja puutarhaistutuksia. Pitkäpykningin kivijalka näkyy kuvassa kuusen takana.

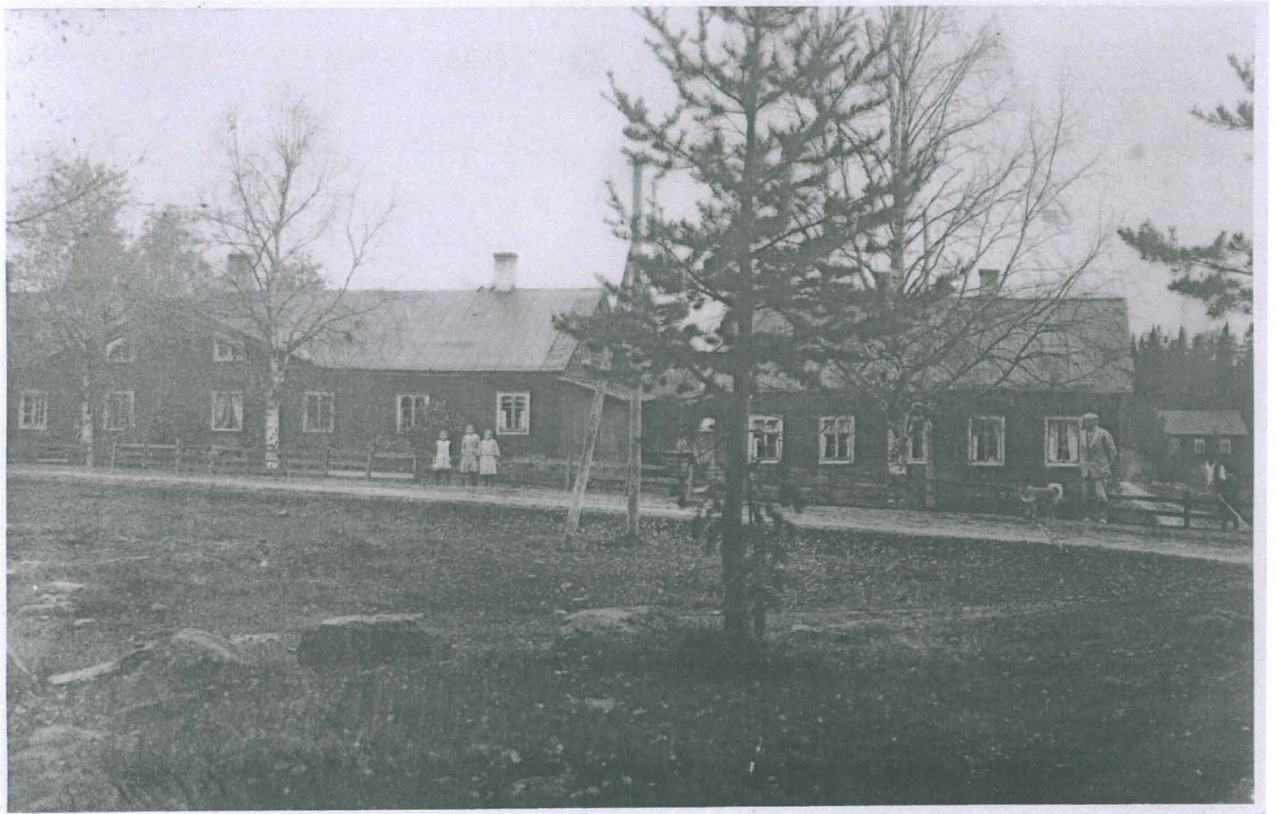
Kuva 27. Pitkäpykninki ja pikkupykninki. Oikealla taustalla mahdollisesti joku alahamarin rakennuksista. Vuosiluku tuntematon. Kuva: Etelä-Pohjanmaan maakuntamuseo.

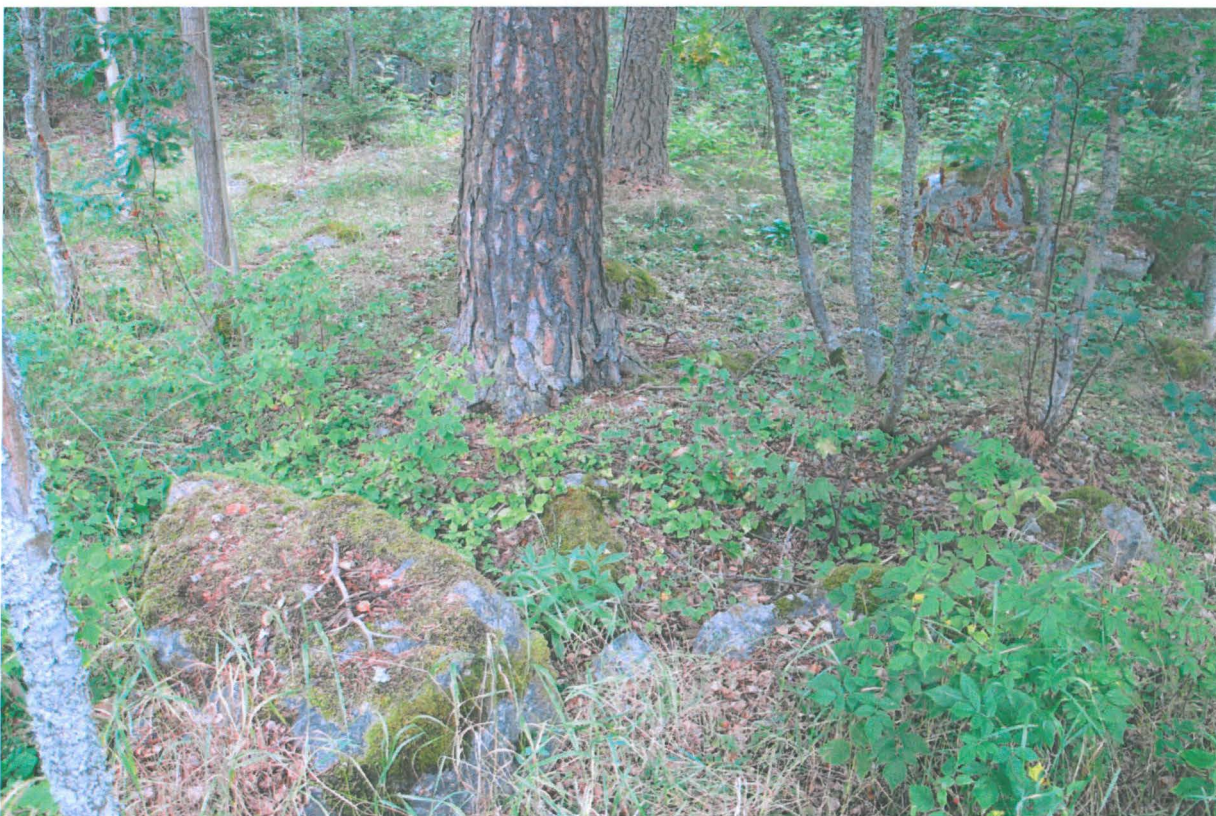
Kuva 28. Kiviä salpietarihuoneen oletetulta paikalta.

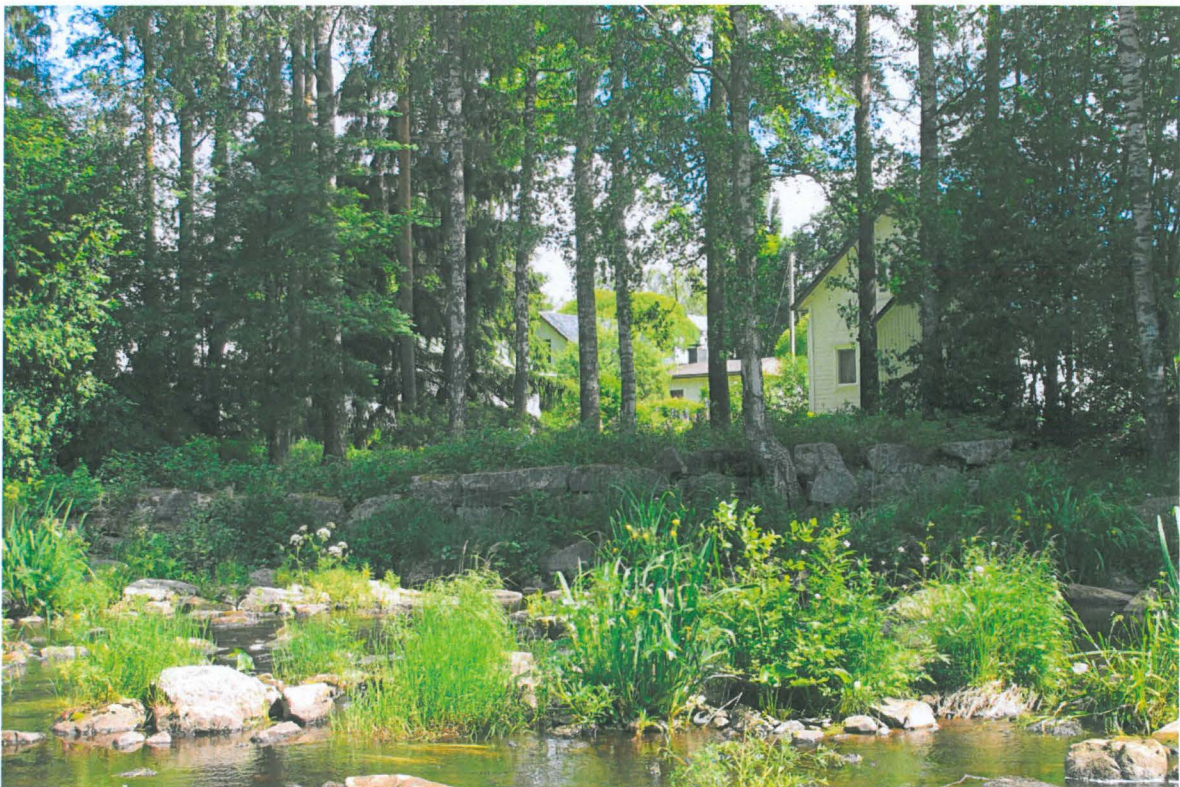
Kuva 29. Rantakiveystä joen itäpuolelta kuvattuna kuurnoon ja sihdin paikalta.

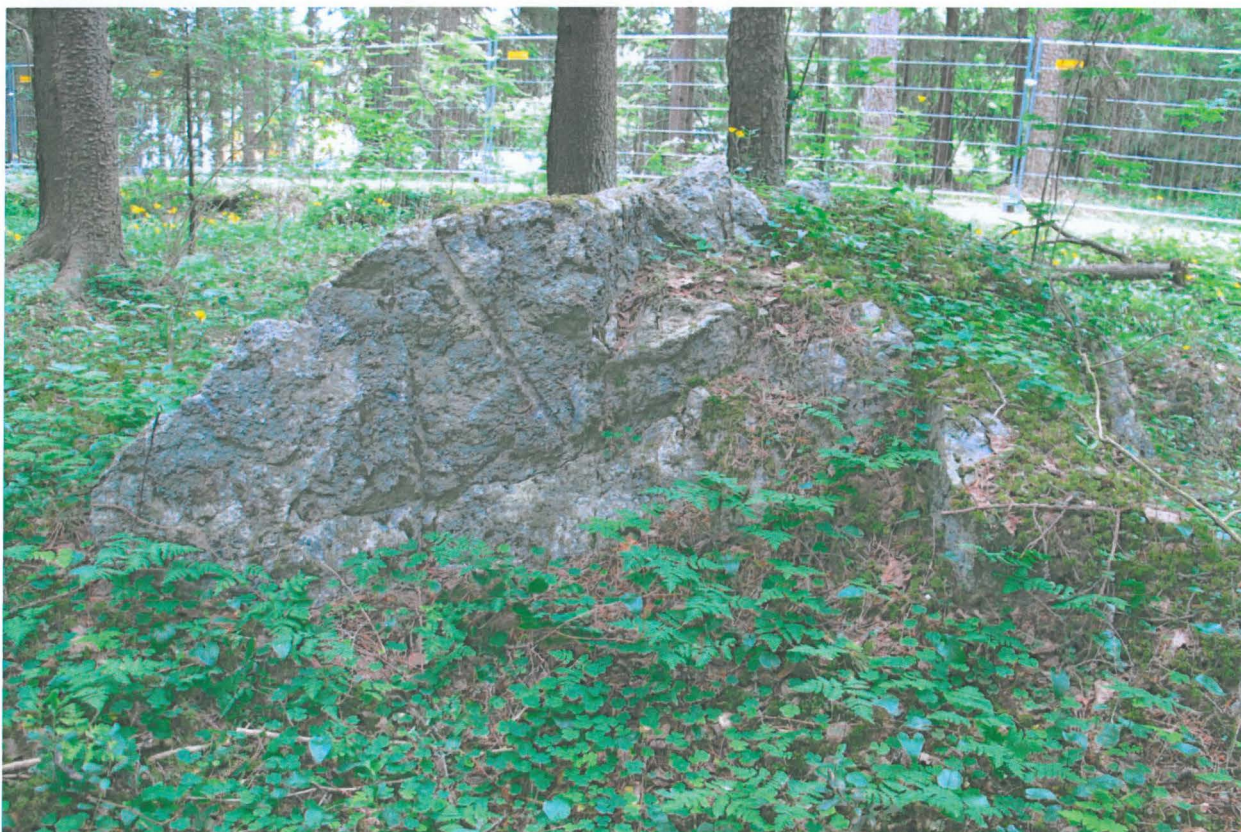
Kuva 30. Porausjälki kivessä. Ruutipuistontie taustalla.

Muinaisjäännösten lisäksi Ruutipuistosta löytyy runsas määrä kiviä, joissa näkyy jälkiä poraamisesta. Osa rakennusten kivistä on mahdollisesti voitu hankkia Ruutipuistosta. Kivien lisäksi maasto on korkeuseroiltaan vaihtelevaa, johtuen todennäköisesti kalliopaljastumien räjäyttämisen jättämistä kuopista ja muusta maaston muokkaamisesta. Nykyisin jäljellä olevat polut puistossa, tai ainakin osa niistä, saattavat myös olla tehdasalueen alkuperäisiä kulkureittejä.

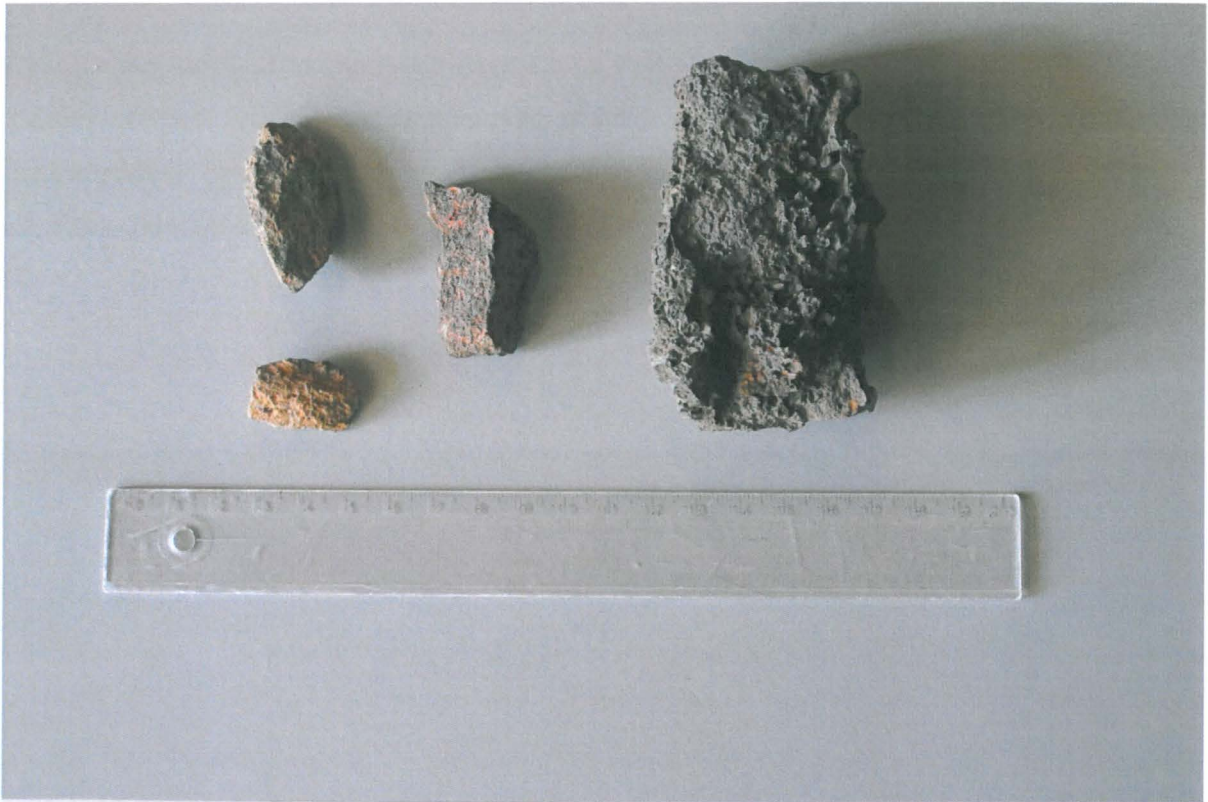
Kuva 31. Pintapöiminnassa löytyneitä tiilen palasia ja rautakuonaa ylähamarilta.

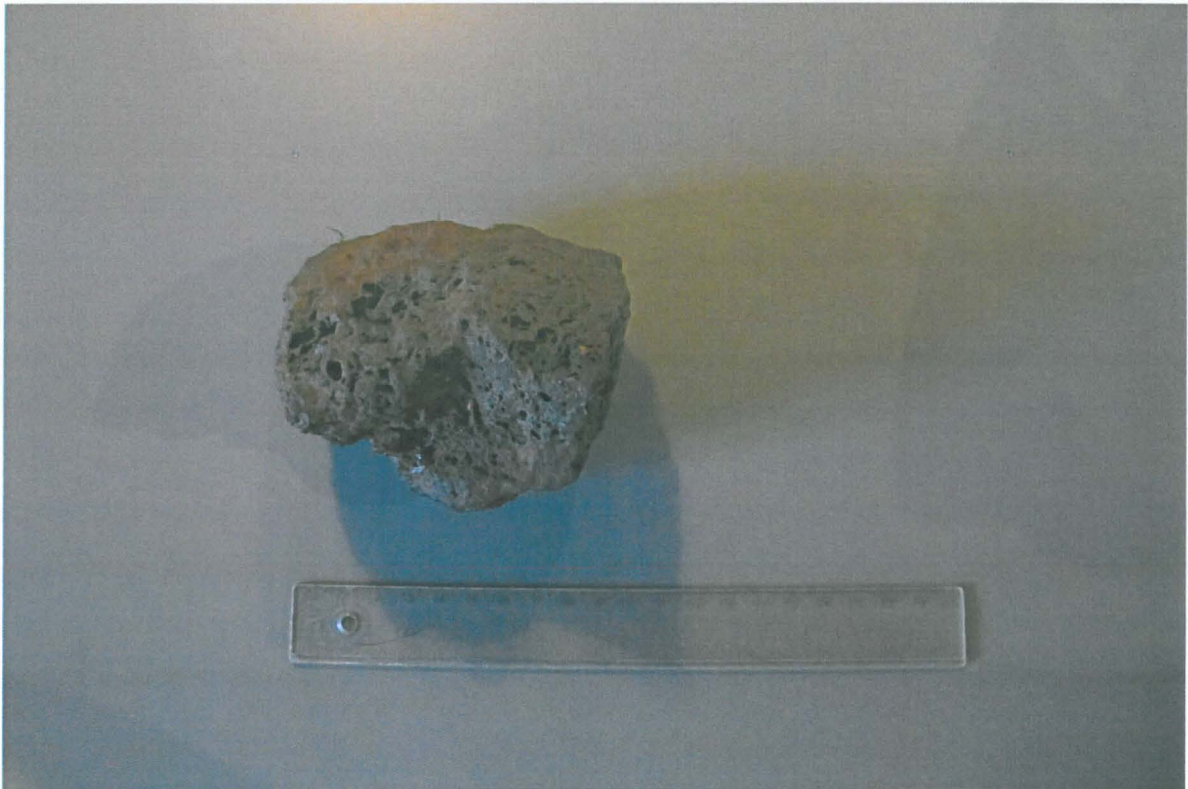
Kuva 32. Kuonaa ylähamarilta.

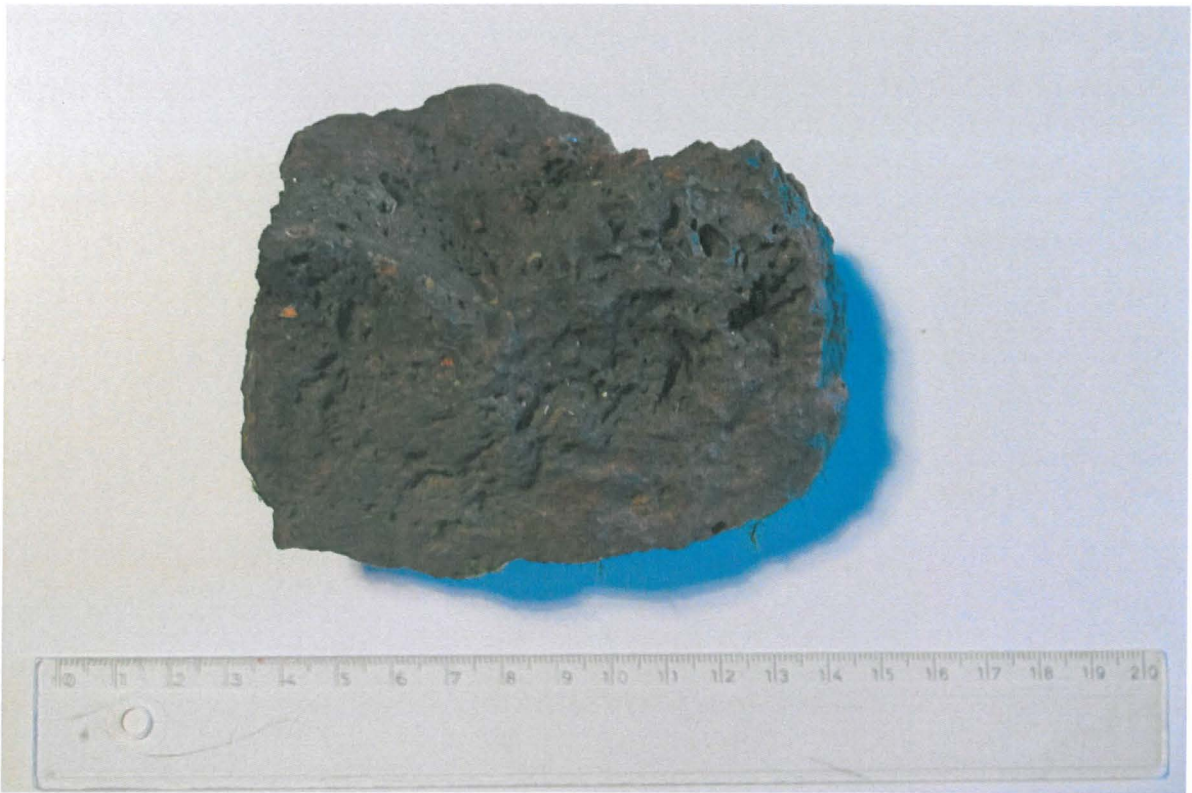
Kuva 33. Kuonaa. Löytöpaikka Ruutipuisto, maasto maapadon läheisyydessä.

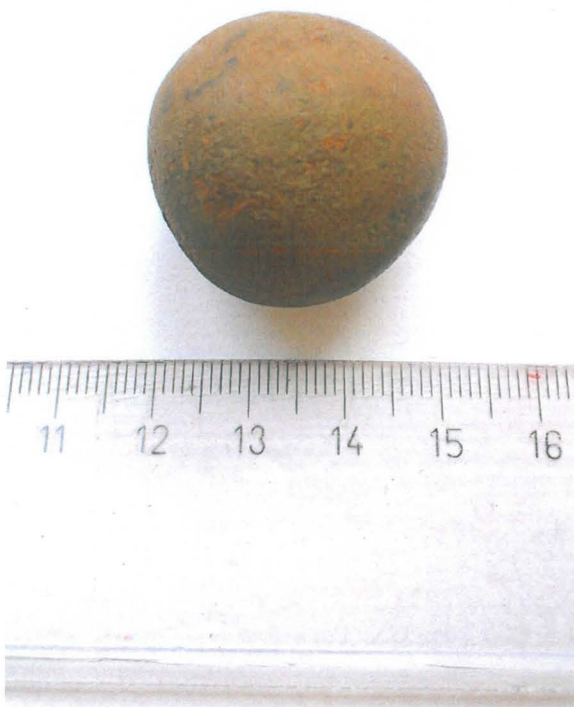
Kuva 36. Metallikuula. Löytöpaikka kuurnoon ja sihdin välistä menevä vesiuoma.
