**HÄMEENLINNA,
HÄMEEN LINNAN VALLIHAUDAN
RESTAUROINTIEN ARKEOLOGINEN VALVONTA
2014**

MUSEOVIRASTO

Päivi Hakanpää
Restaurointipalvelut
Kulttuuriympäristön hoito
15.4.2015

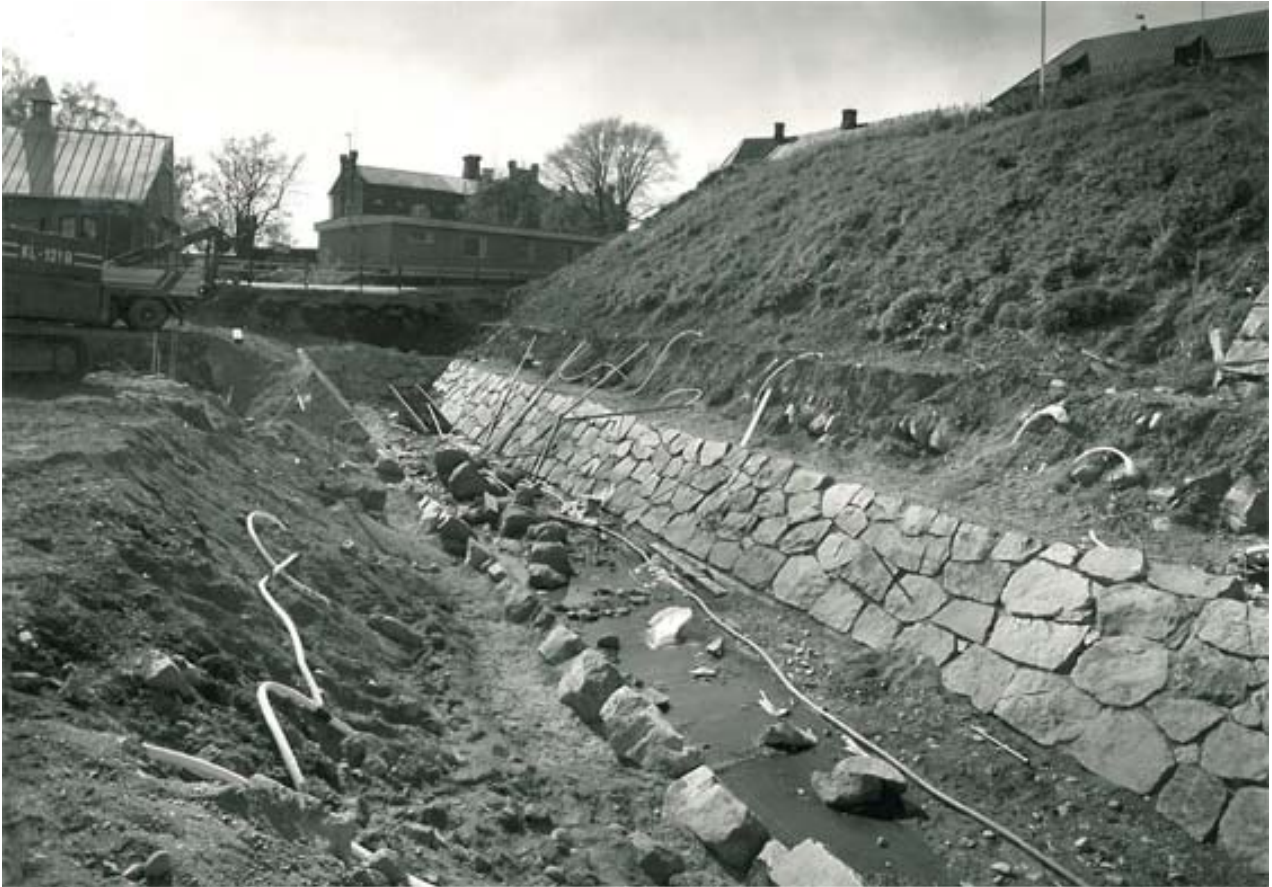
Kuva: Vuonna 1987 otetussa valokuvassa näkyy 5. puolibastionin uudelleen ladottua eskarppimuuria ja salaojaputkia, joita asennettiin muurikivien taakse. RHO 8981, Museoviraston arkisto, Hämeen linna.

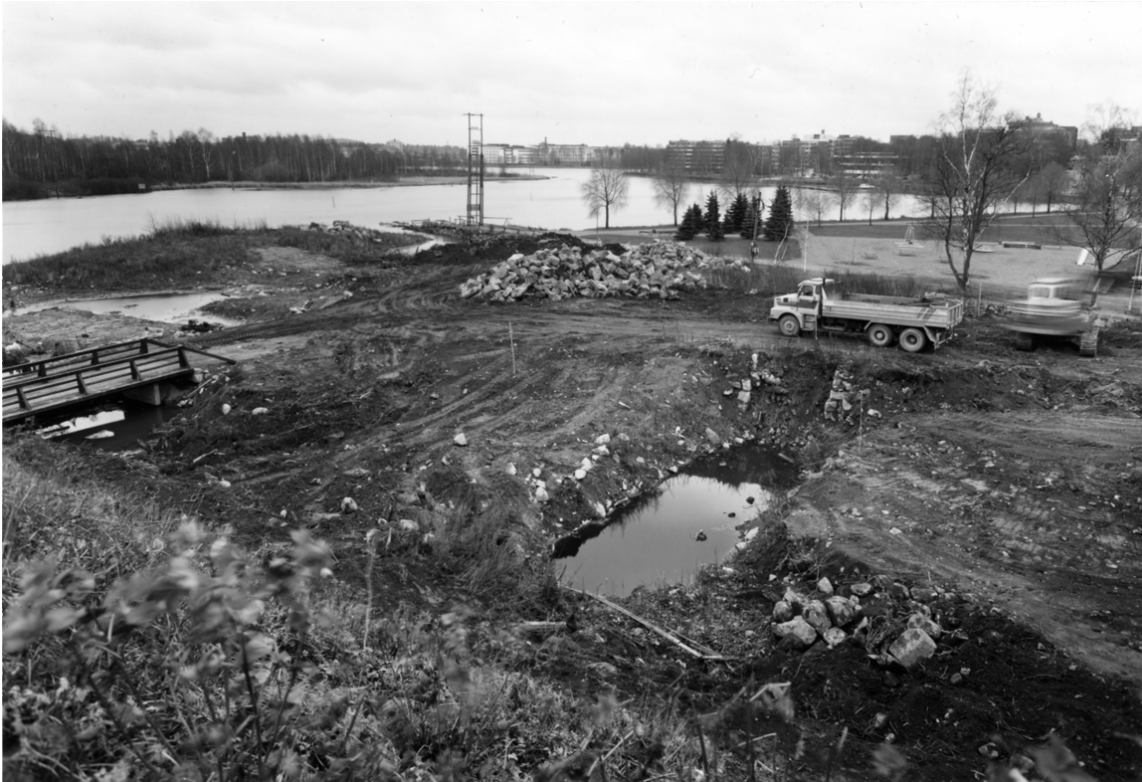
Kuva: Itärannan alueella aloitettiin peitetyn vallihaudan esiin kaivaminen vuonna 1986, jolloin itäranta oli työmaa-alueita. RHO 8910, Museoviraston Hämeen linnan arkisto.

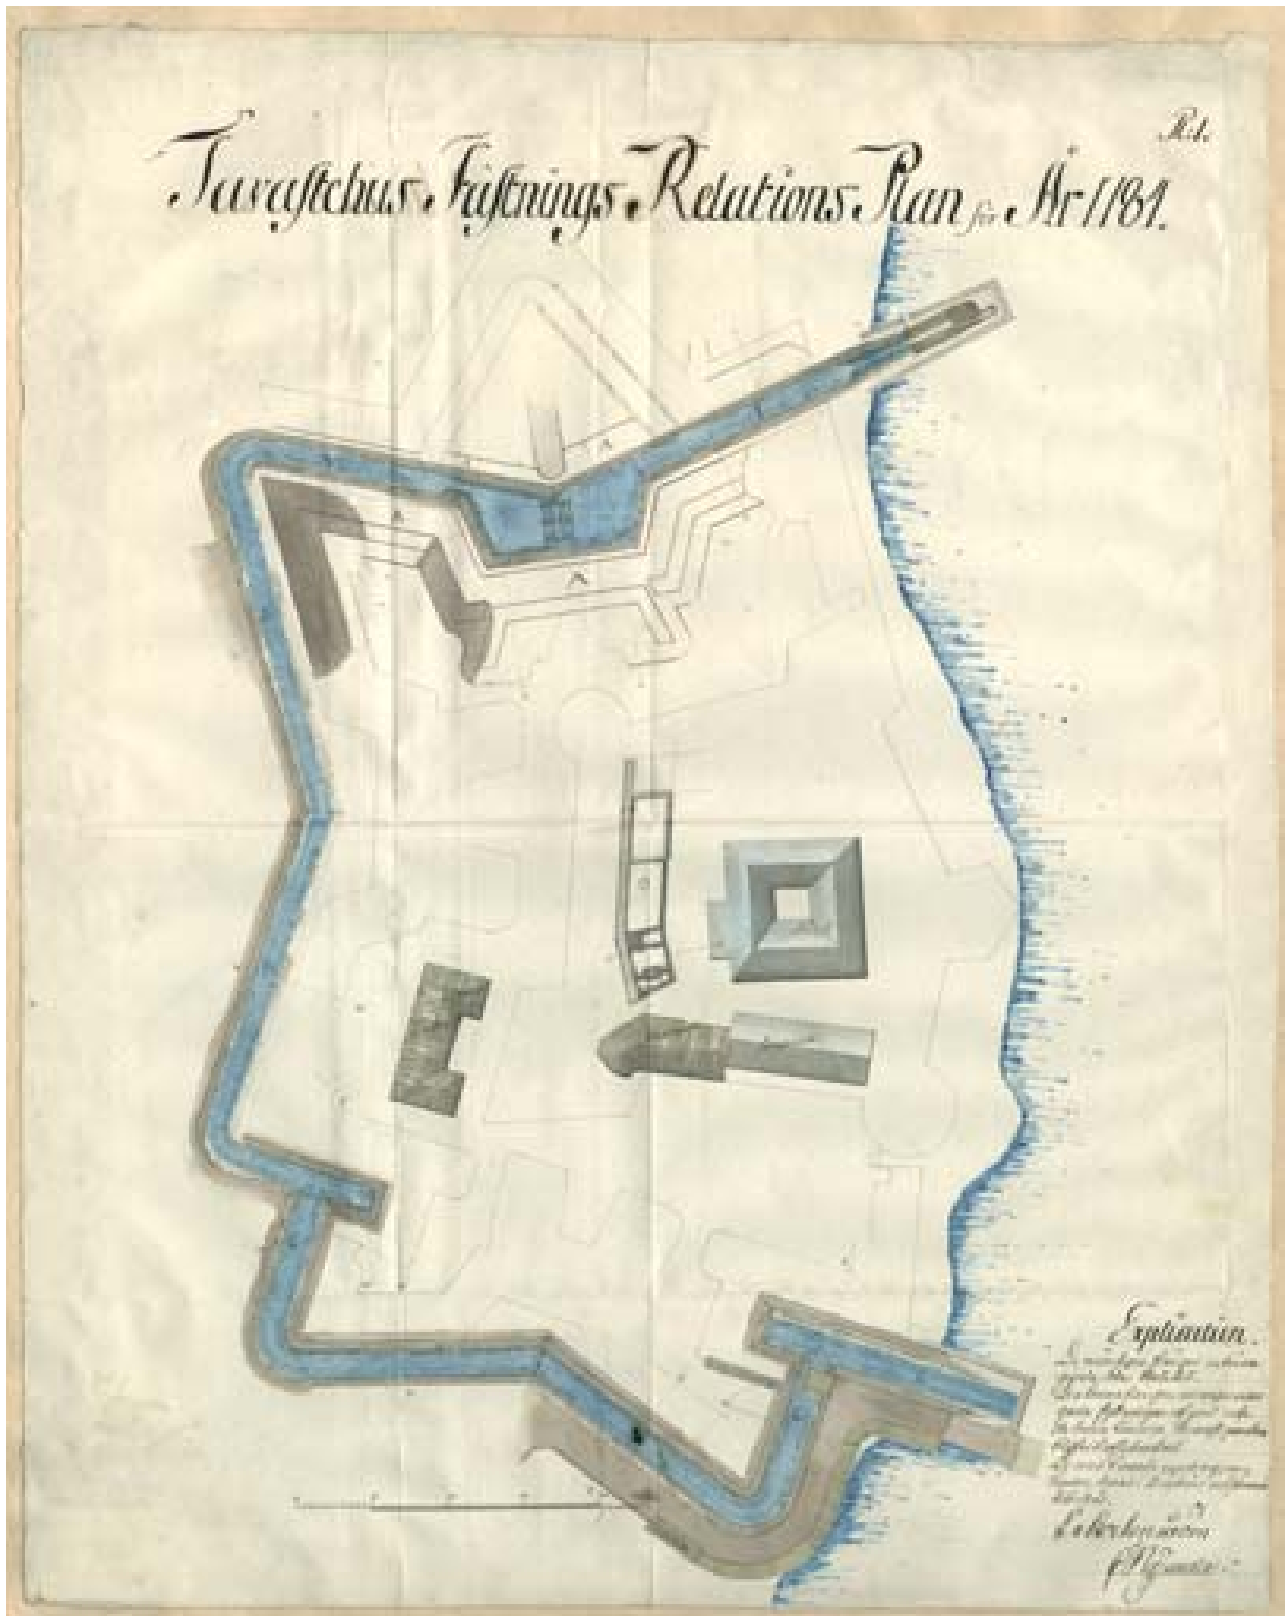
Kuva: Ruotsalaisen vuoden 1784 piirustukseen on merkitty vuoden työt. Vallihaudan päissä on patorakennelmat. Kra 0406D:12:044:137.

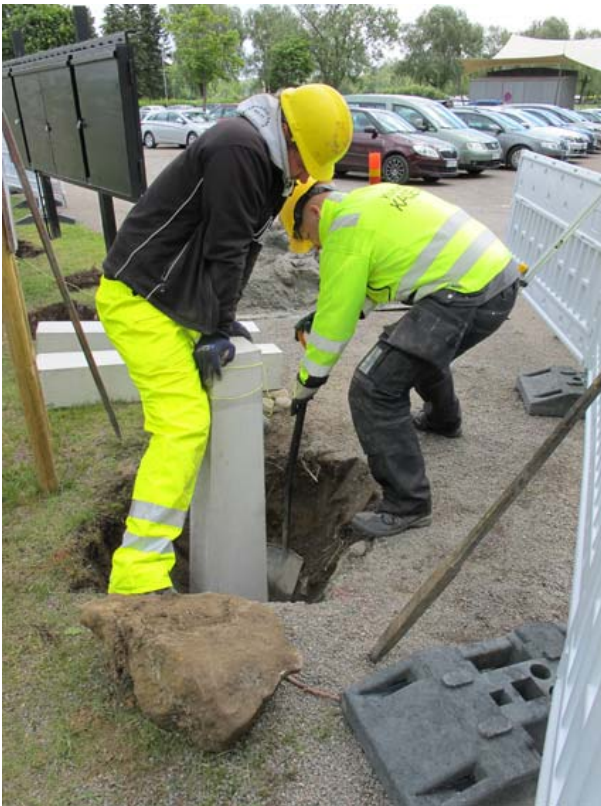
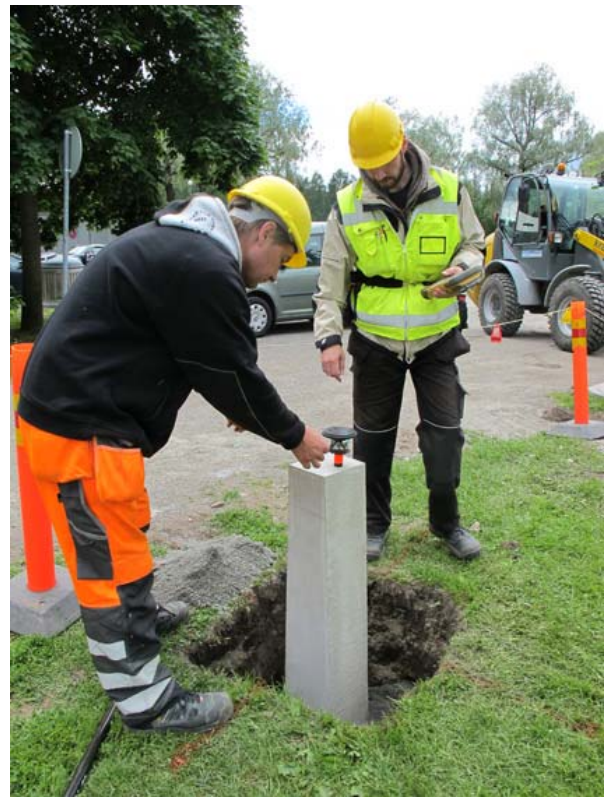
Kuvat: Jari Kaseva ja Ville Nieminen asentavat tolppaa kuoppaan. Betonitolpan paikkaa ovat tarkistamassa Jari Kaseva ja Janne Hymylä. AKDG4222:9-10, Päivi Hakanpää, Museovirasto.

Dokumentoinnin jälkeen täyttömaata sisältäneiden kuoppien pohjat tasattiin kivituhkalla. Tämän jälkeen betoninen aitalolppa nostettiin kuoppaan ja asetettiin paikoilleen oikealle korkeudelle. Kuoppa täytettiin soralla ja päällimmäiseksi laitettiin mursketta. Lopuksi kuopat peitettiin mullalla ja viimeisteltiin kylvämällä nurmikko.

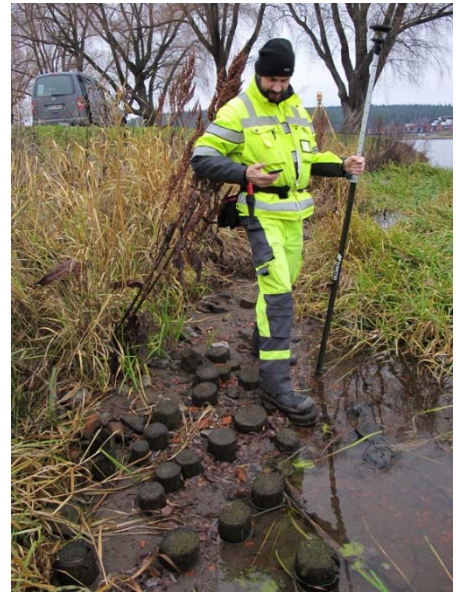
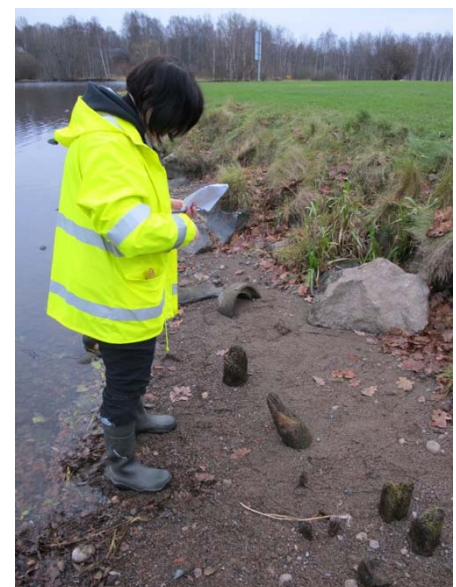
Kuva: Janne Hymylä mittaamassa koillisosan paaluja takymetrillä. AKDG4222:71, Päivi Hakanpää, Museovirasto.

Kuva: Päivi Hakanpää dokumentoimassa kaakkoisosan paaluja. AKDG4222:78, Janne Hymylä, Museovirasto.

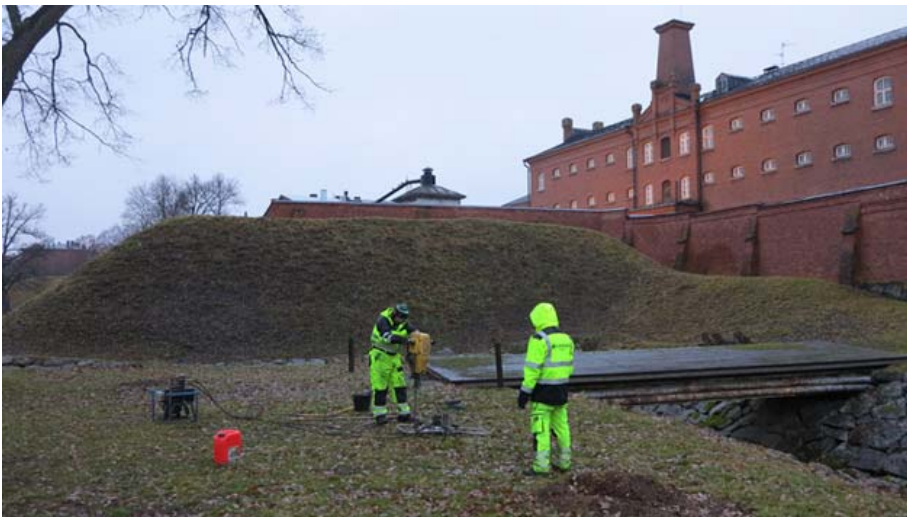
Kuva: Jussi Pynnönen ottaa näyttettä tärykairalla kairauspisteestä n:o 1. AKDG4222:81, Päivi Hakanpää, Museovirasto.

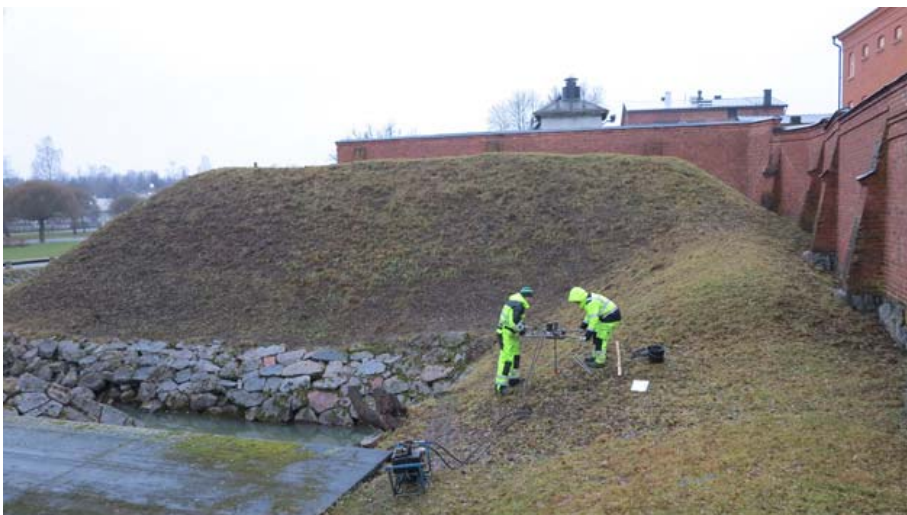
Kuva: Kairauspiste n:o 2 sijaitsi 3. puolibastionin oikean sivun maavallissa. Näyttettä kairaa-massa H-sondilla Jussi Pynnönen ja Mikko Vikman. AKDG4222:82, Päivi Hakanpää, Museovirasto.

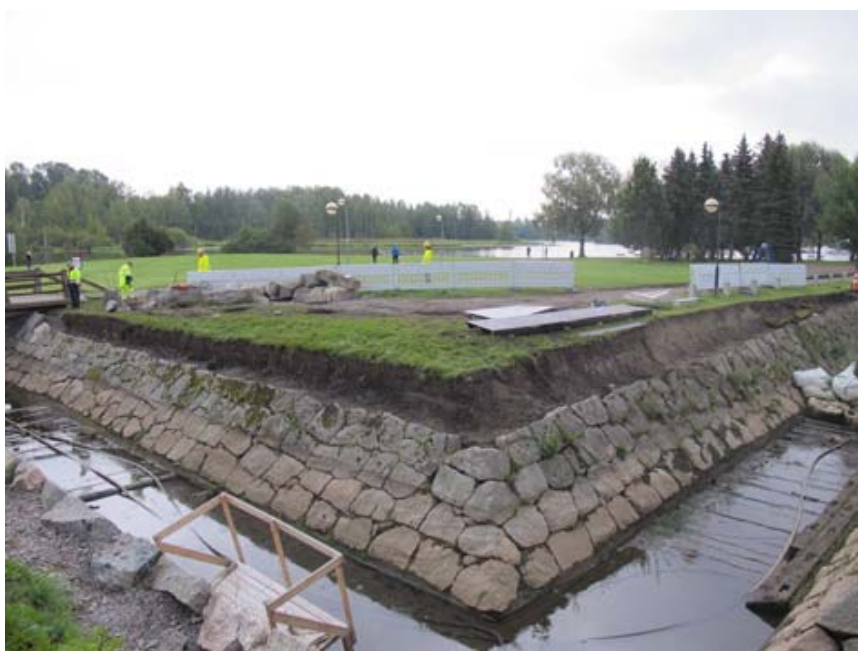
Kuva: 5. ja 4. puolibastionien kontreskarppimuurien taustat avattuina elokuussa 2014. AKDG4222:92, Päivi Hakanpää, Museovirasto.

Hämeen linnan kaakkoisosan 4. ja 5. puolibastionin rekonstruoitujen eskarppimuurien ja kontreskarppimuurien korotukset alkoivat 26.5.2014 ja työt päättyivät 14.11.2014. Muurien taustat oli kaivettu auki jo kertaalleen 1980-luvulla, jolloin kiveykset ja vallihauta oli kaivettu esiin sekä kiveys ladottu uudelleen. Muurikiven taustaan oli tuolloin tuotu maabetonia suunnitelmien mukaan noin metrin leveydeltä.²¹ Muurien taustamaasta talteen otetut löydöt tarkastettiin, mutta niitä ei talletettu Kansallismuseon kokoelmiin. Korotetut alueet mitattiin takymetrillä (Liite 3.7). Korotettujen muurien pinta-ala oli 82 neliometriä.²²

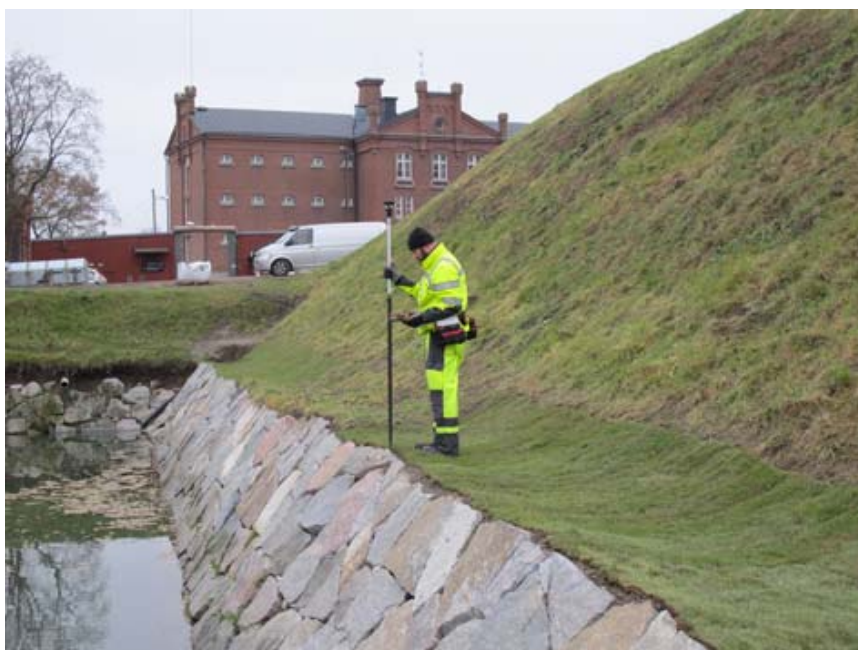
Kuva: Janne Hymylä on mittaamassa 5. puolibastionin eskarppimuurin korotuksia. AKDG4222:103, Päivi Hakanpää, Museovirasto.

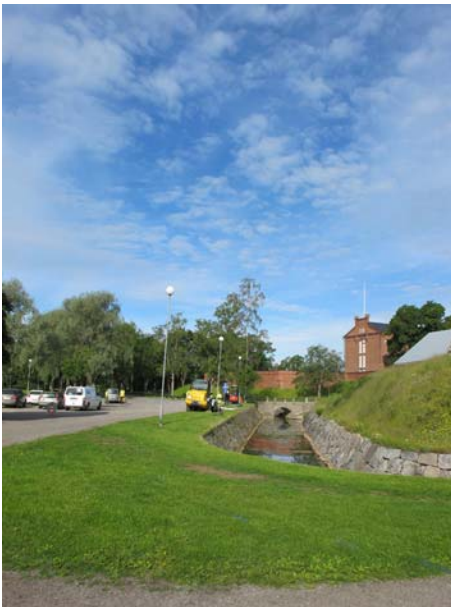
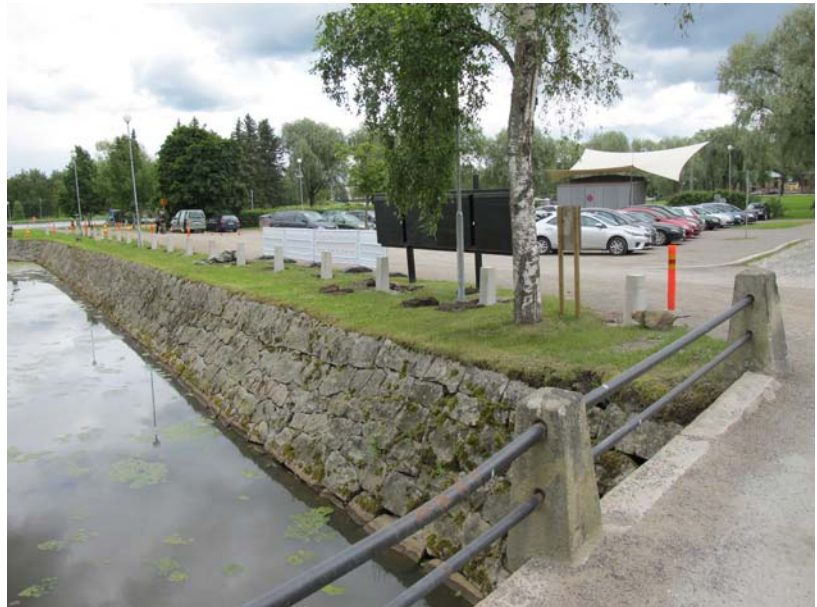
Vallihaudan 4. puolibastionin oikean sivun eteen kaivetuissa kuopissa (nro 1-18) oli pintamullan ja vanhojen pintamaakerrosten alla tiiltä, laastia ja kiviä sisältänyt mullansekainen hiekkakerros, joka alkoi noin 25–60 cm maanpinnan alapuolella (+81.50–81.20). Purkujätettä sisältänyt kerros oli paikalle tuotu täyttömaaksi ja todennäköisesti se oli peräisin linnan alueelta. Täyttökerrosta oli yli 50 metrin matkalla. Kerrosta kaivettiin esille 5-35 cm:n paksuudelta, mutta se jatkui kaikissa kuopissa vielä tätä syvemmälle. Kerroksessa oli vain vähän löytöjä: eläinten luita, pullo- ja ikkunalasia, rautanauloja ja rautaheloja. Löydöt olivat peräisin pääasiassa 1800- ja 1900-luvuilta. Kerroksesta löytyi myös kovassa kuumuudessa kuonaantunutta tiiltä, muototiili ja rauta-avain.

Kuvat: Vallihaudan 4. puolibastionin oikea sivun edusta ennen aidan perustuskuoppien kaivamista ja aidan topat pystytettyinä. AKDG4222:1 ja AKDG4222:3, Päivi Hakanpää, Museovirasto.

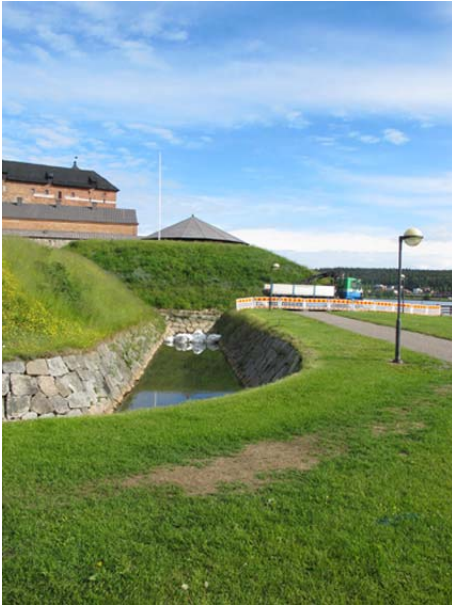
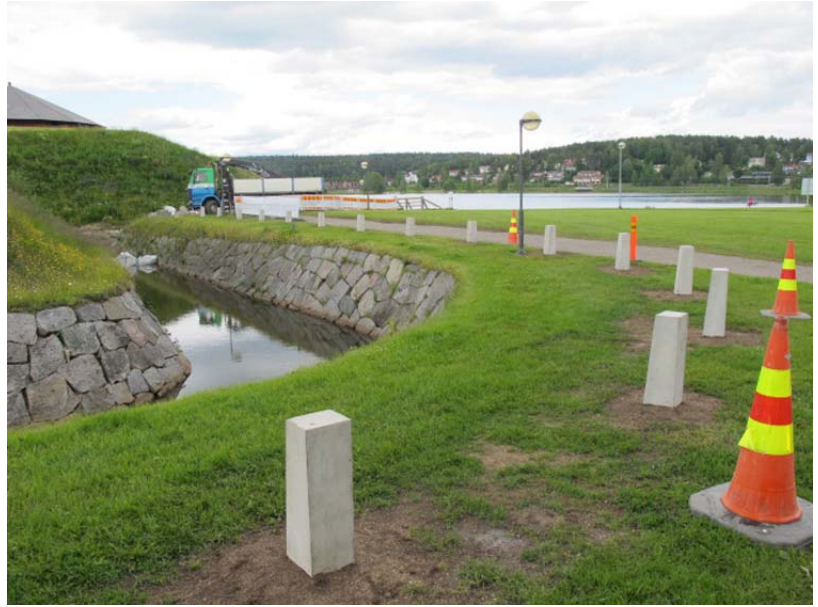
Vallihaudan 4. puolibastionin kärjen kohdalla lähtien ja 4. puolibastionin vasemman sivun edustalla itärannan puolella oli kaivetuissa kuopissa (nro 19–21, nro 24–34) pintamullan ja vanhojen pintamaakerrosten alla soransekaisia hiekkakerroksia, jotka sisälsivät tiilimurskaa ja kiviä. Hiekkakerrokset olivat todennäköisesti paikalle tuotuja täyttömaita, jotka alkoivat noin 10–30 cm maanpinnan alapuolella (+81.80–81.40). Kerroksia kaivettiin esille 30–55 cm:n paksuudelta, mutta ne jatkuivat kaikissa kuopissa syvemmälle. Kerroksissa oli 1980-luvulla tehdyistä restauroinneista peräisin olevia muurikiviä, maabetonin paloja ja salaojaputkia. Kerroksissa oli vain muutamia löytöjä: punasavikulhon ja keraamisen putken pala, pullolasia ja kirkasta ikkunalasia. Löydöt olivat peräisin ensisijaisesti 1800- ja 1900-luvuilta. Kuopat nro 22–23 sijaitsivat 4. puolibastionin kärjen kohdalla. Heti pintamullan alla alkoi (+81.30–81.25) niissä täyttömaakerros, joka sisälsi soran- ja savensekaista hiekkaa. Kerrosta kaivettiin esille 20–30 cm:n paksuudelta, mutta se jatkui syvemmälle. Kuoppien nro 22–23 kohdilla on kulkenut 1800-luvun lopulla kaivettu vallihaudan osuus, joka ulottui Vanajaveteen. Se on täytetty 1980-luvulla tehtyjen restaurointien yhteydessä.

Kuvat: Vallihaudan 4. puolibastionin vasemman sivun edusta ennen aidan perustuskuoppien kaivamista ja aidan tolpat pystytettynä. AKDG4222:2 ja AKDG4222:4, Päivi Hakanpää, Museovirasto.

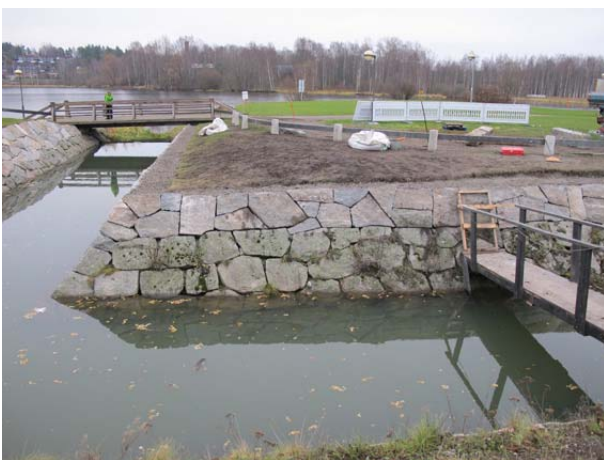
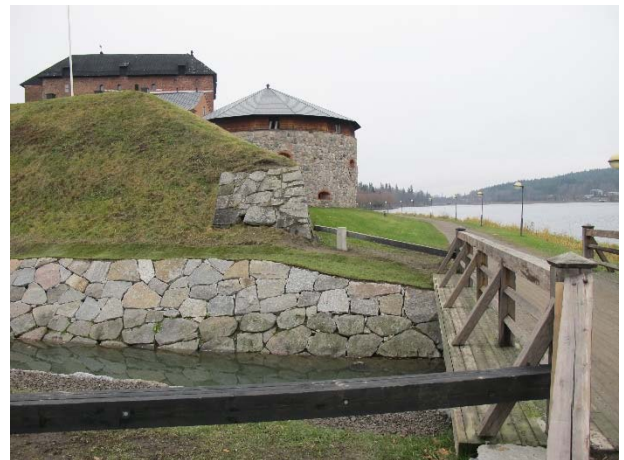
Kuvat: Vallihaudan 5. puolibastionin edustan ja eskarppimuurin viereen tehty aita valmiina. AKDG4222:98–49, Päivi Hakanpää, Museovirasto.

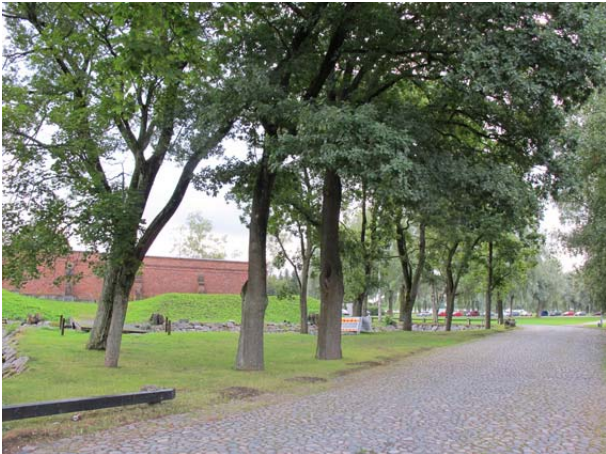
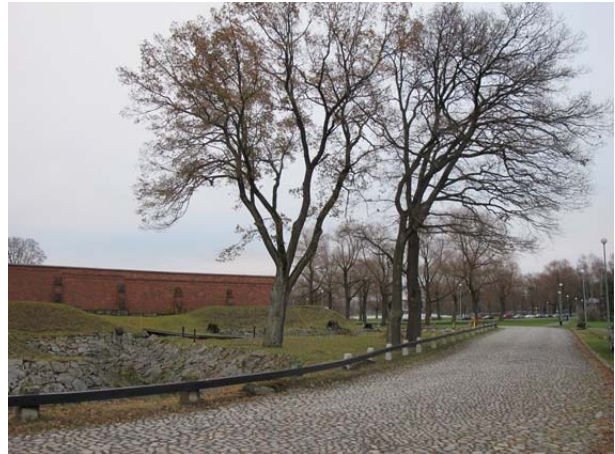
Kuvat: Vallihaudan lounaisosa ennen aidan tolppien perustuskuoppien kaivamista ja valmis aita. AKDG4222:50–51, Päivi Hakanpää, Museovirasto.

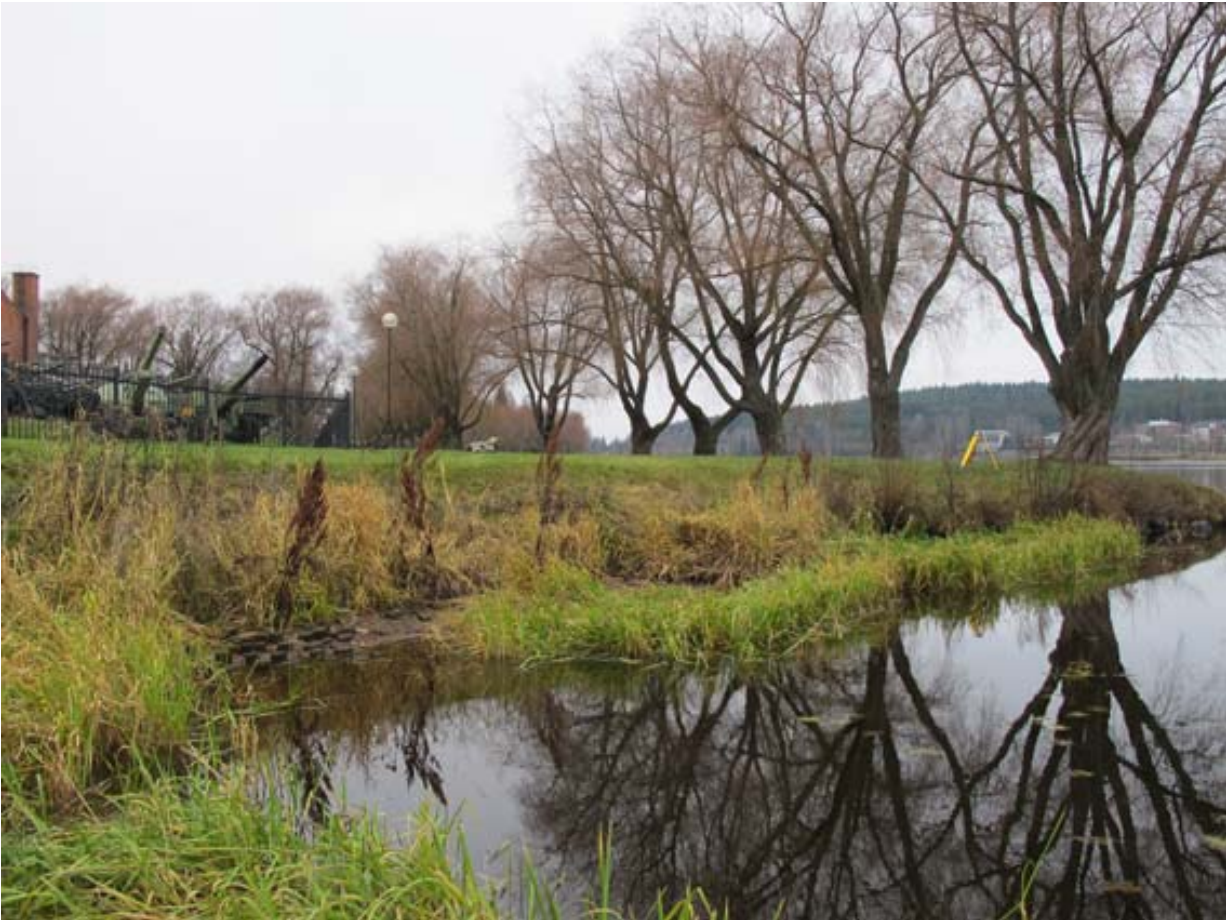
Kuva: Vallihaudan pohjoispuolella oli puupaaluja, jotka näkyvät rantahiekassa vedenpinnan ollessa alhaalla. AKDG4222:68, Päivi Hakanpää, Museovirasto.

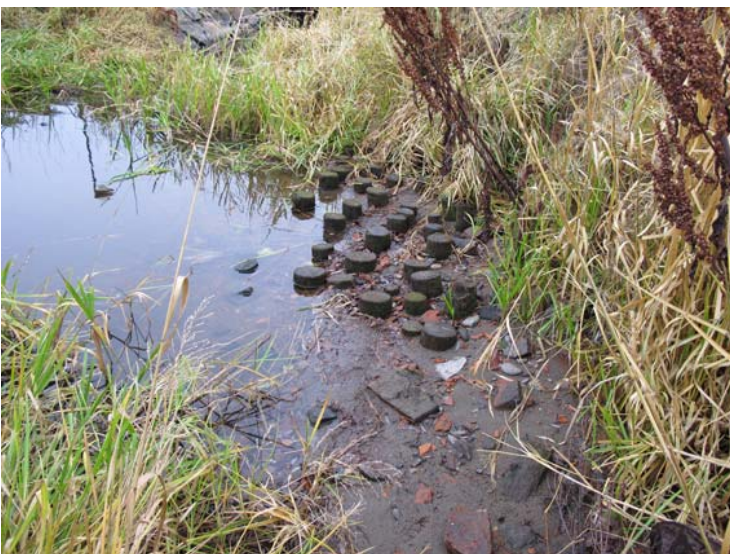
Kuvat: Paalujen päät oli sahattu ja osa puupaaluista oli kasvillisuuden peittämiä. AKDG4222:69–70, Janne Hymylä ja Päivi Hakanpää, Museovirasto.

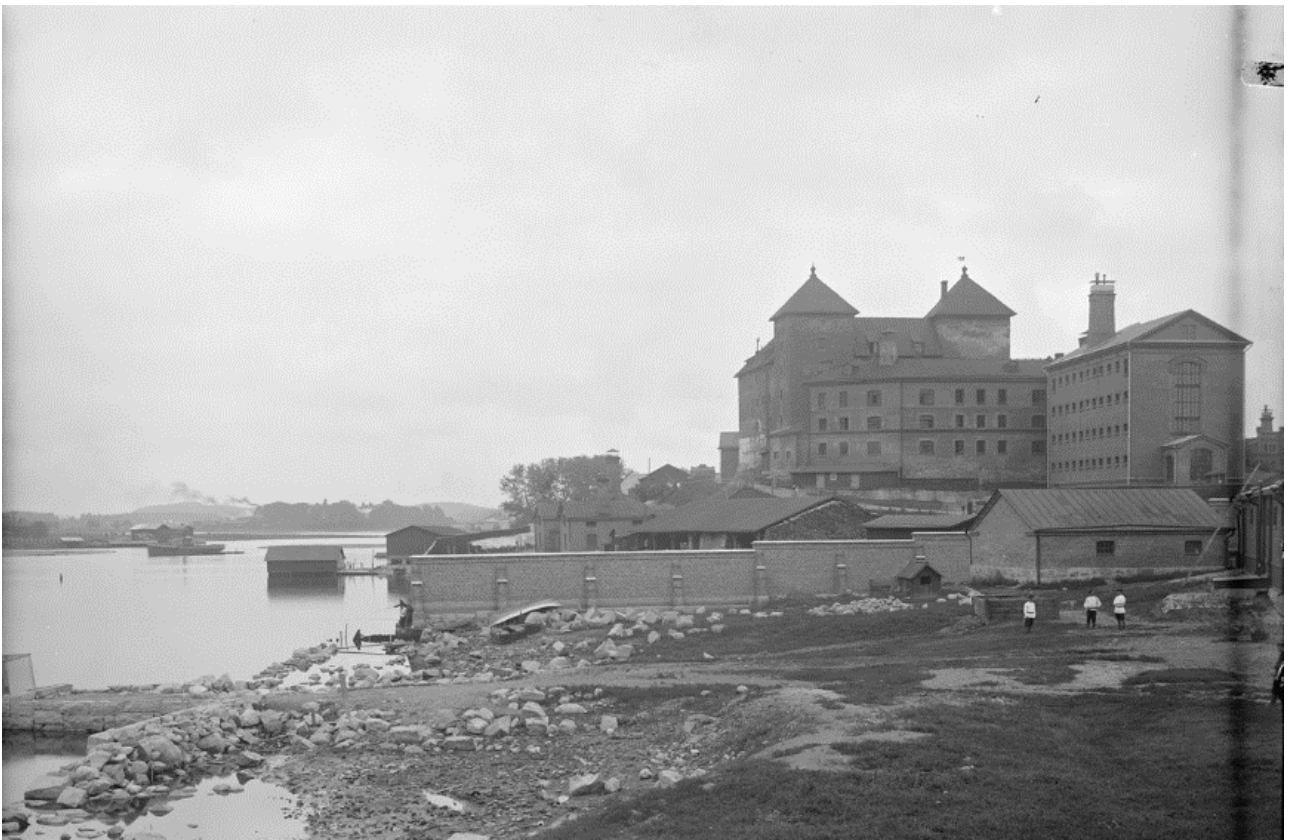
Kuva: Vuodelta 1913 peräisin olevassa valokuvassa on näkyvissä paaluja tiilimuurin vieressä. Museoviraston historian kuvakokoelma 7525.

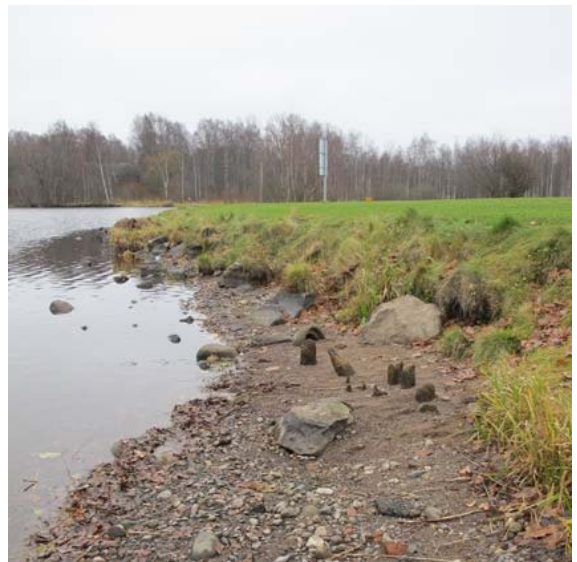
Toinen pienten paalujen ryhmä sijaitsi vedessä noin 1–1½ metriä rantaviivasta ulospäin ja noin 36 metriä patosillasta itään päin. Paaluja havaittiin yhteensä 15 kpl. Niiden halkaisijat olivat 10–15 cm. Paaluista oli näkyvissä noin 12–20 cm veden pinnan yläpuolella. Paalujen päät olivat korkeudella +79.67–79.84. Päät olivat lahonneet ja osa paaluista oli sammaloitunut. Ruotsalaisaikainen pato ei ole ulottunut näin pitkälle, joten paalut ovat kuuluneet todennäköisesti venäläisajankautiseen paaluvälikkeeseen.

Kuva: Veden pinnan ollessa alhaalla tuli patosillan läheltä näkyviin puupaaluja. AKDG4222:72 Museovirasto, Päivi Hakanpää.

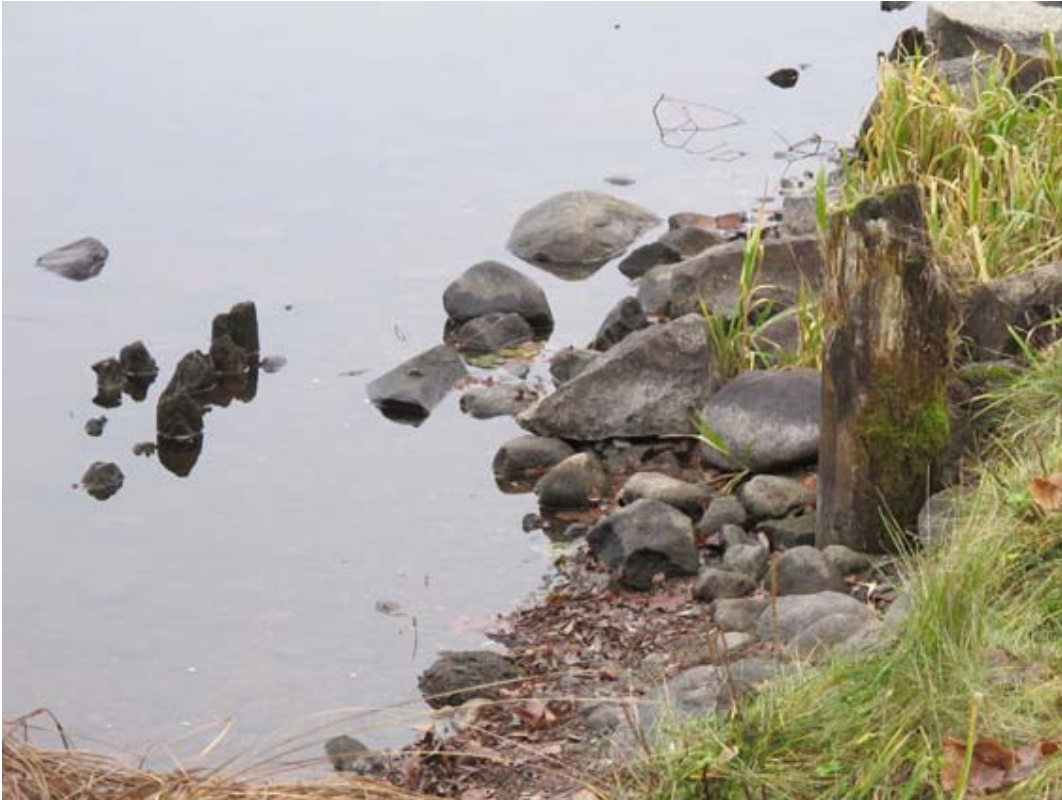
Kuva: Itäosassa paalut olivat vedessä. Etualalla näkyy iso paalu, joka todennäköisesti on puretun puusillan perustuksia. AKDG4222:74 Museovirasto, Janne Hymylä.

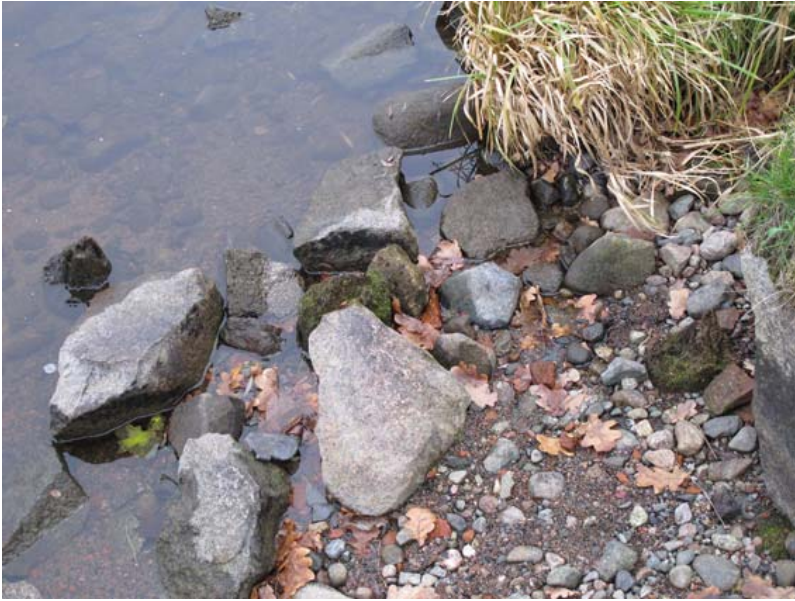
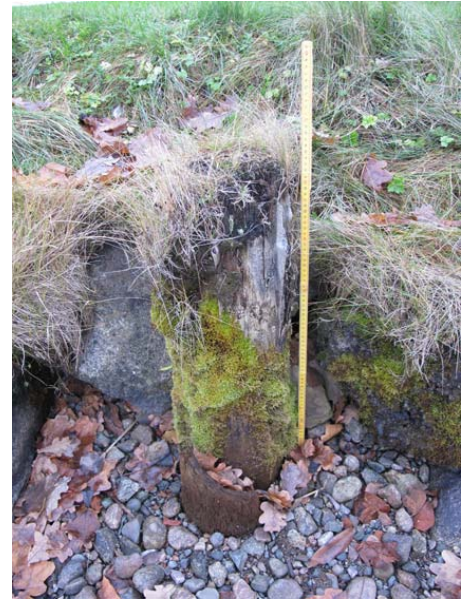
Kuvat: Eteläpuolen itäosassa oli kolme paalua rinnakkain. Rantatörmällä oli halkaisijaltaan 24 cm:n kokoinen paalu. Se lienee kuulunut puretun puusillan rakenteisiin AKDG4222:77 ja :76, Museovirasto, Janne Hymylä.

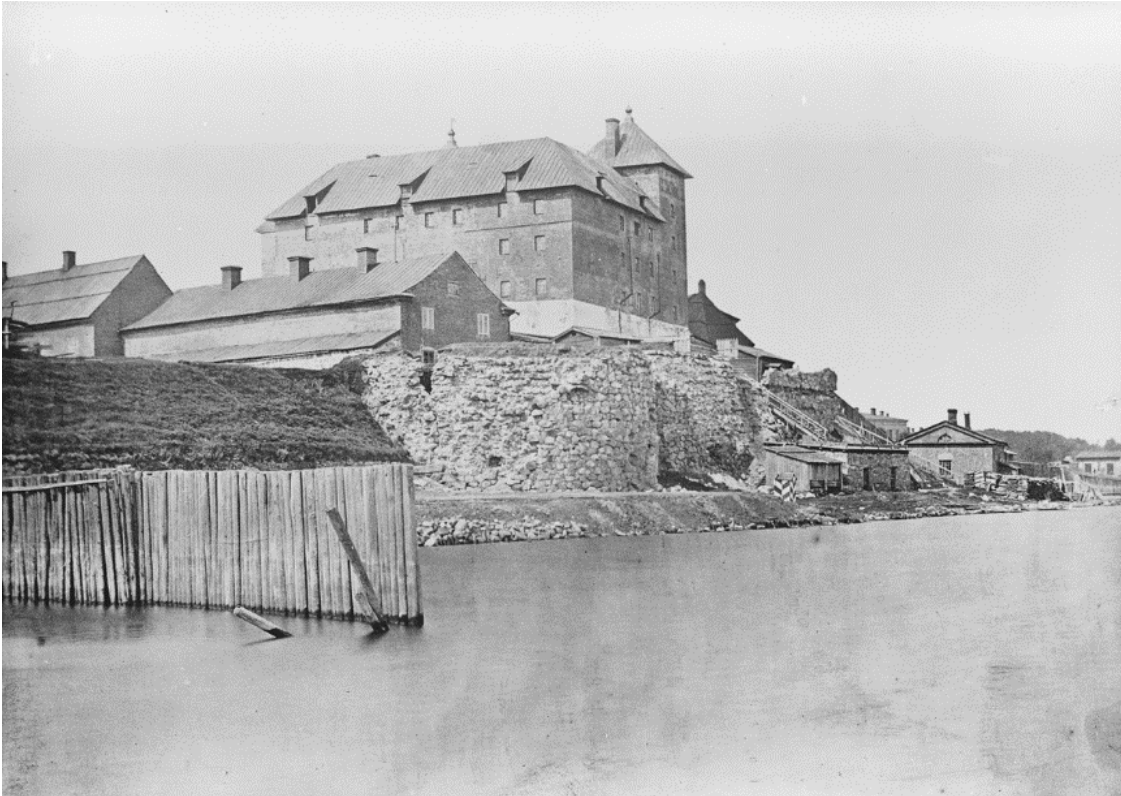
Kuva: 1860-luvun lopulta peräisin olevassa valokuvassa näkyy venäläisaikainen patorakennelma. Museovirasto, Historian kuva-kokoelma 17773.

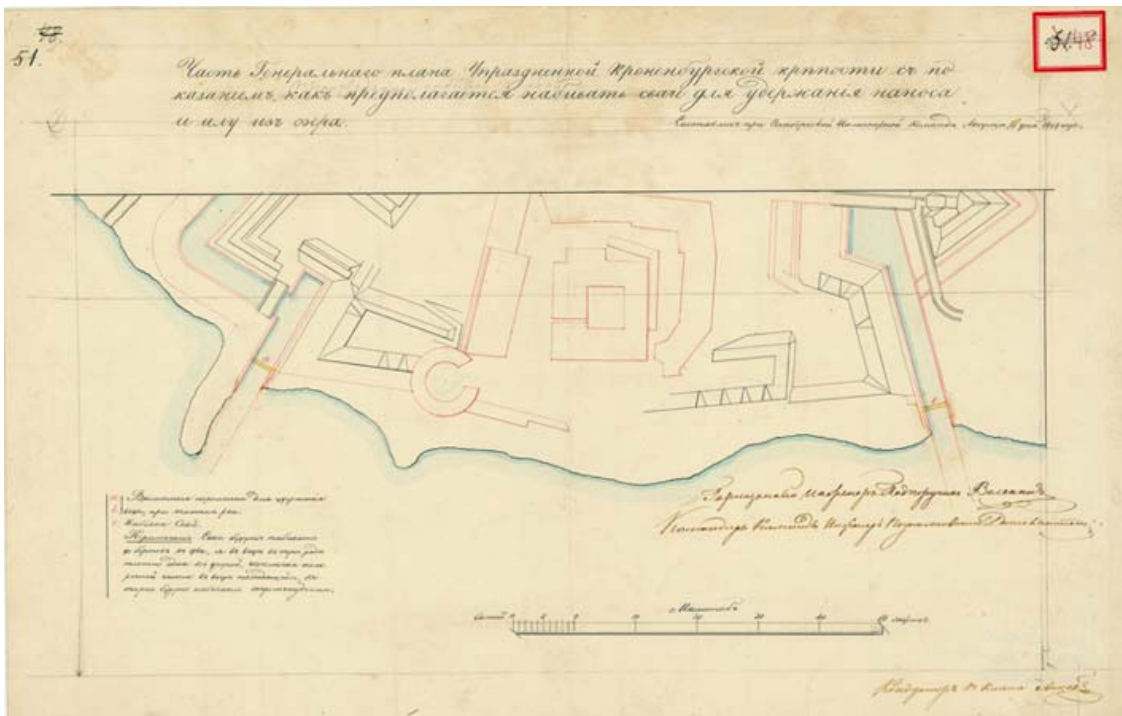
Kuva: Venäläisen insinöörikomennuskunnan piirustukseen on merkitty suoritettut paalutustyöt, joilla on pyritty estämään veden ja mudan pääsy järvestä vallihautaan. Rantaan asti paaluja oli tiheästi vain kahdessa rivissä, mutta vedessä kolmessa rivissä. Lisäksi rakennettiin tilapäisiä poikkipatoja (piirustuksessa a ja b) vallihaudan puhdistamisen ajaksi. KA Hämeenlinna VIK 51.

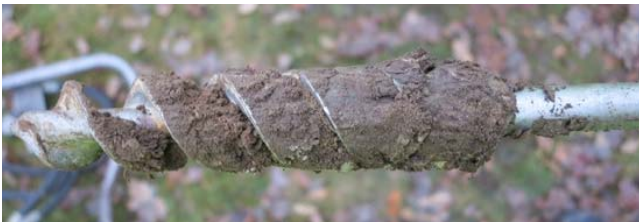
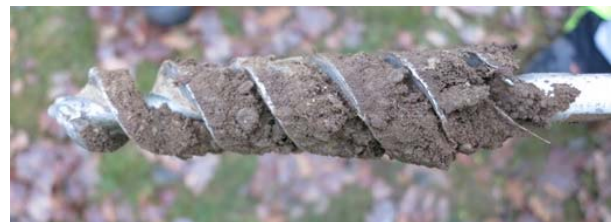
Painokairauspiste n:o 1 sijaitsi tekniikkasillan lounaispuolella nurmikentällä. Kairausvyvyys oli noin 11 metriä. Maanäyte nro 1, joka otettiin metrin syvyydestä, sisälsi soraista hiekkaa ja tiilimurskaa. Toinen näyte (nro 2) saatiin 1,2 metrin syvyydestä, jossa maa oli soraista hiekkaa. Täyttömaat jatkuivat kolmen metrin syvyyteen asti. Pohjatutkimuksen tulokset on esitetty liitteessä 5.

Kuvat: Kairauspisteen nro 1 maanäyte nro 1 ja kairauspisteen nro 2 maanäyte nro 2. AKDG4222:83–84, Päivi Hakanpää, Museovirasto.

Kairauspiste 2 sijaitsi tekniikkasillan koillispuolella, osittain maavallin rinteessä. Maavalli on syntynyt ilmeisesti vasta 1800-luvun lopulla, kun eteläosan maavalleja tasattiin ja vallihaudan itäosan uloke on täytetty. Kairausvyvyys jäi noin kahteen metriin (Liite 5).

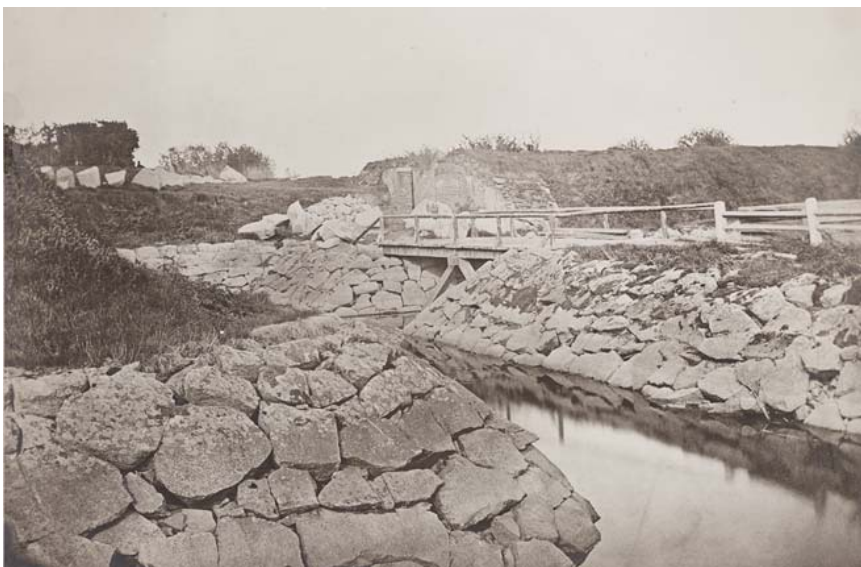
Kuva: Vuonna 1869 otetussa valokuvassa näkyy vielä vallihaudan yli kulkenut puusilta. Museoviraston historian kuva-arkisto 4:1.

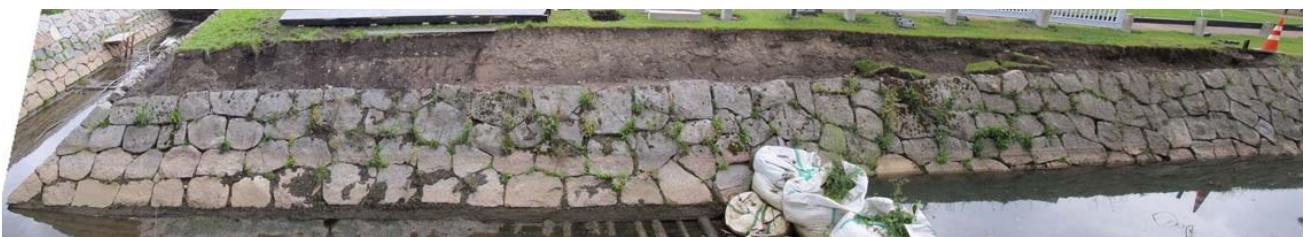
Kuva: 4. puolibastionin vasemman sivun kontreskarppimuurin taustalta on poistettu täyttömaata, jotta muurin korotukset voitiin tehdä. Päivi Hakanpää, Museovirasto. AKDG4222:95-97.

Muurien taustat oli kaivettu auki jo kertaalleen 1980-luvulla. Muurien taustasta pintamaata ja soran-, mullan- ja hiekkansekaista savea poistettiin noin 70–85 cm:n leveydeltä maabetoniin saakka. Pinta- ja täyttömaakerrokseen oli sekoittunut rautanauvoja, eläinten luita, lahonnutta jätepuuta ja pullolasia, sekä tiilen paloja, joiden leveydet olivat noin 14 cm ja paksuudet 9 cm. Joukossa oli myös yksi tulitiilen pala sekä kokonainen (26 x 11 x 6 cm) punatiili. Löytöjä ei otettu talteen.

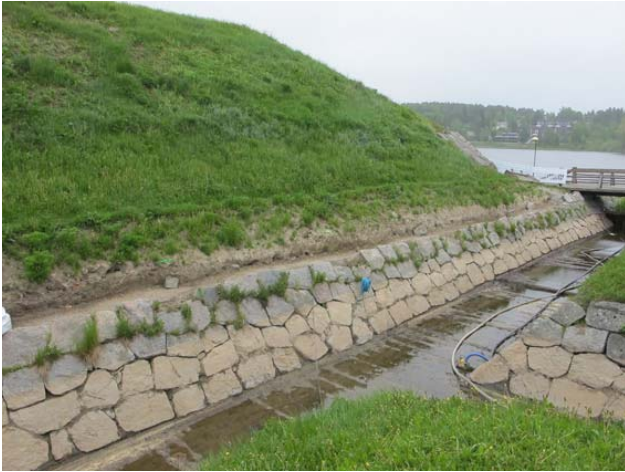
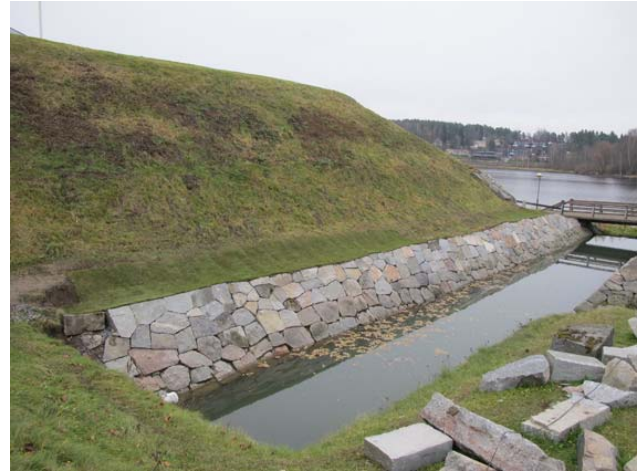
Kuva: 5. puolibastionin eskarppimuurin oikean sivun takaa poistettiin maata ennen korotustöiden aloittamista. Korotettun muurin taustalle laitettiin siirtonurmea ja keskellä on koealue, jossa on nurmikuntaa. Päivi Hakanpää, Museovirasto. AKDG4222:85 ja :87.

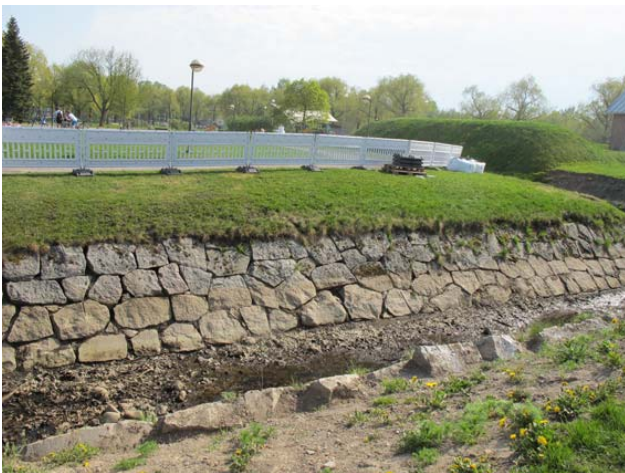
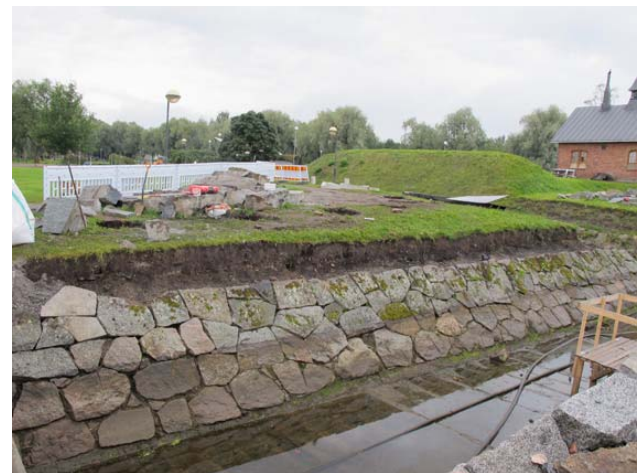
Kuva: 5. puolibastionin oikean sivun kontreskarppimuuri ennen korottamista. Muurin takaa poistettiin maata ennen korotustöiden aloittamista. Päivi Hakanpää, Museovirasto. AKDG4222:89 ja :91.

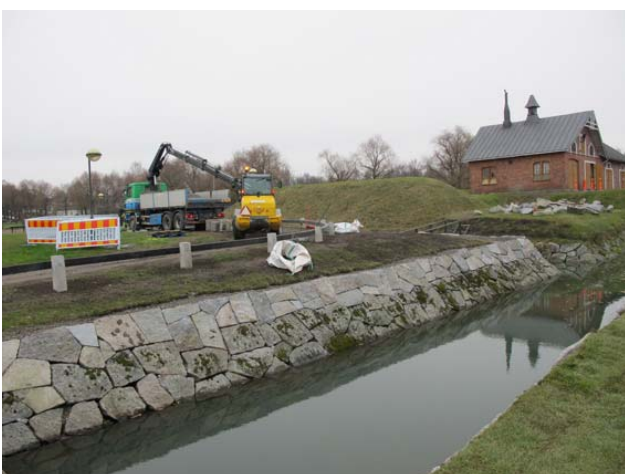
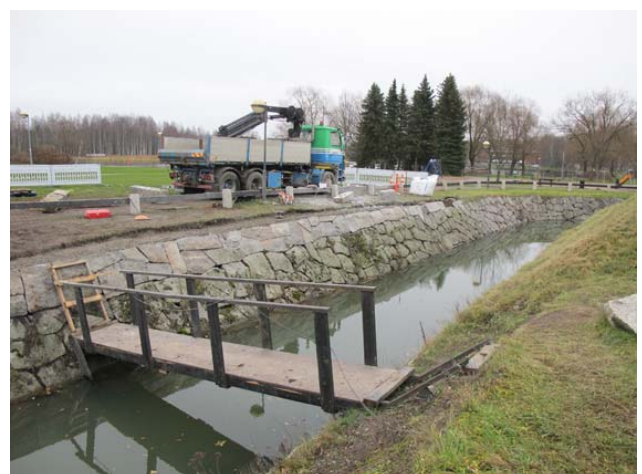
Kuva: 5. puolibastionin kontreskarppimuurin korotus ja aita valmiina, sekä 4. puolibastionin kontreskarppimuurin vasemman sivun eteläosan korotus on valmis Päivi Hakanpää, Museovirasto. AKDG4222:93 ja :99.
