**HÄMEENLINNA,
HÄMEEN LINNAN VALLIHAUDAN
RESTAUROINTIEN ARKEOLOGINEN VALVONTA
2014**

MUSEOVIRASTO

Päivi Hakanpää
Restaurointipalvelut
Kulttuuriympäristön hoito
15.4.2015

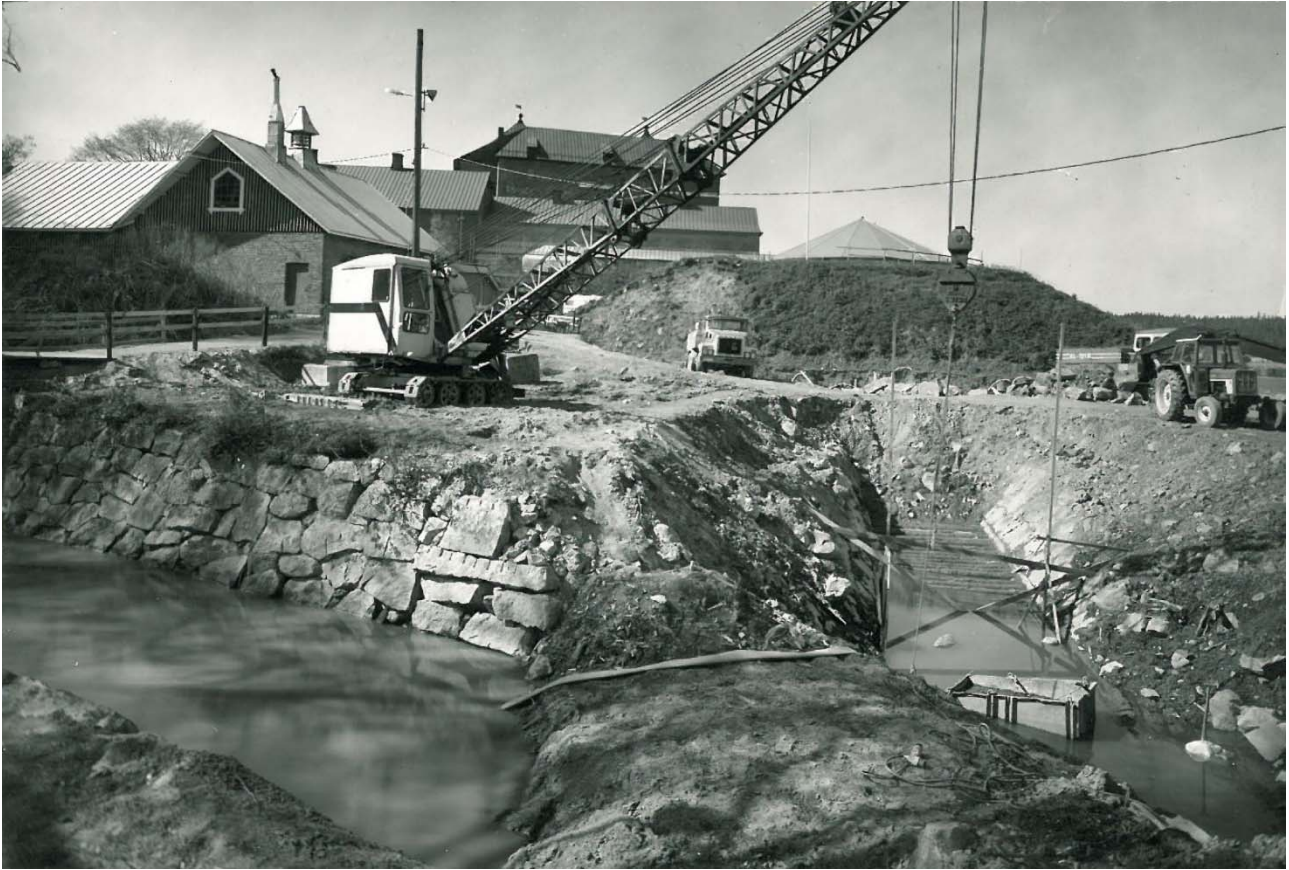
Kuva: Vuonna 1987 kaivettiin esiin 4. puolibastionin purkamiselta säästyneitä eskarppi- ja kontreskarppimuurin osia sekä vallihautaa. Maavallit oli tasattu jo 1800-luvun lopulla. RHO 8982, Museovirasto, Hämeen linna.

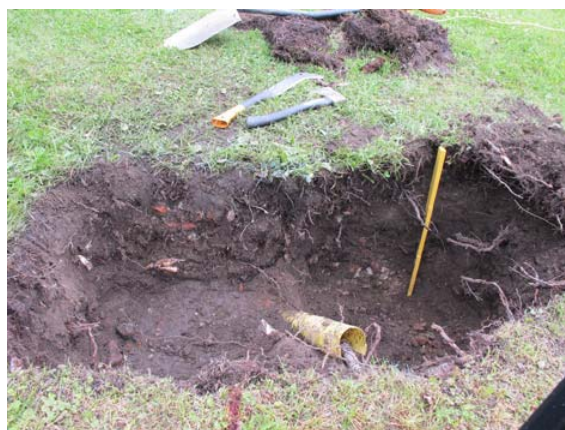
Kuvat: AKDG4222:14

Muuta: Kuoppa kaivettiin lapiolla. Sitä jouduttiin laajentamaan itään päin, koska kaapelit kulkivat vain 55 cm:n syvyydessä.

Tulkinta: Pintamullan alla oli kerros, johon oli sekoittunut pintamaata ja täyttömaata. Alin maakerros oli täyttömaata.

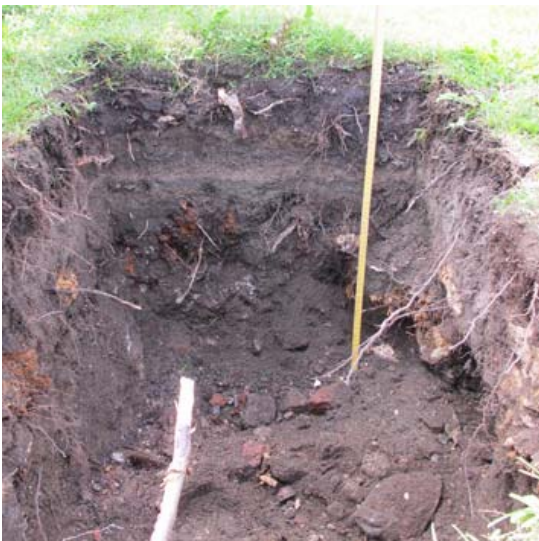
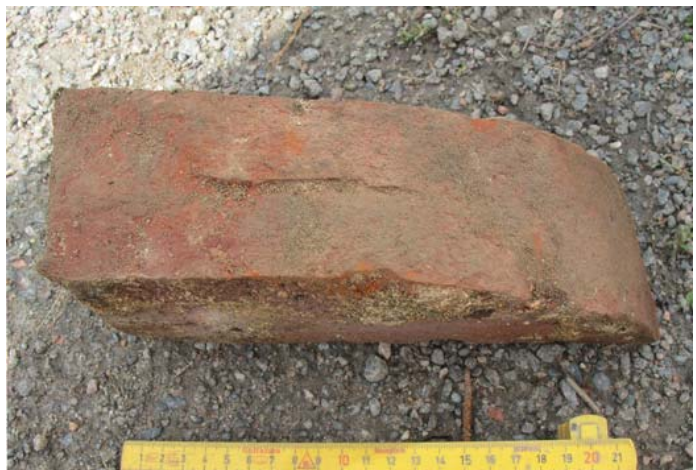
Kuvat: AKDG4222:15–16

Tulkinta: Pintamullan alla oli vanhoja pintamaakerroksia. Alin maakerros oli täyttömaata, jossa oli purkujätettä ja multaa.

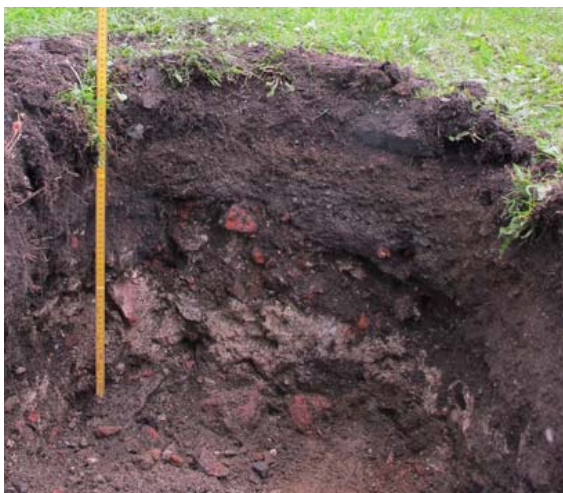
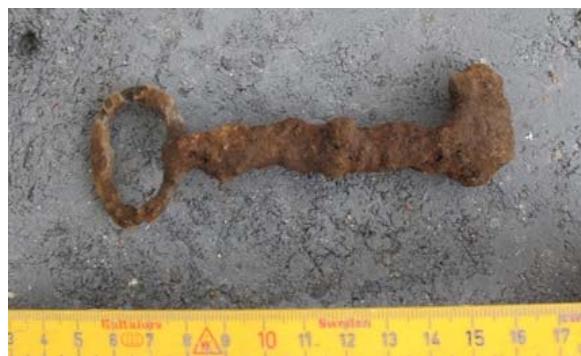
Kuvat: AKDG4222:17–18

Tulkinta: Pintamullan alla oli vanhoja pintamaakerroksia 25 cm:n syvyyteen asti. Näiden alla oli täyttömaakerroksia, jotka sisälsivät purkujätettä. Täyttömaakerrosten välissä oli laastikerros.

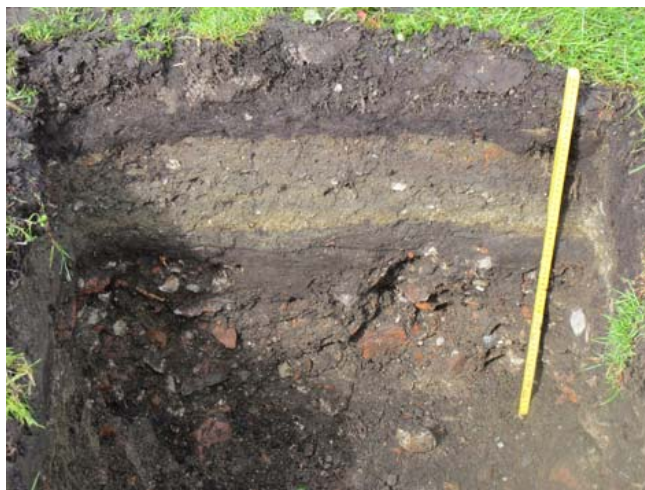
Kuvat: AKDG4222:19–20

Tulkinta: Pintamullan alla oli vanhoja pintamaakerroksia 45 cm:n syvyyteen asti. Näiden alla oli täyttömaakerros, joka sisälsi purkujätettä ja multaa.

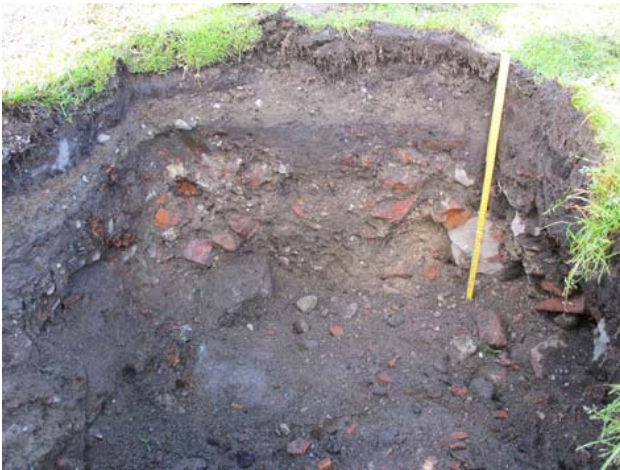
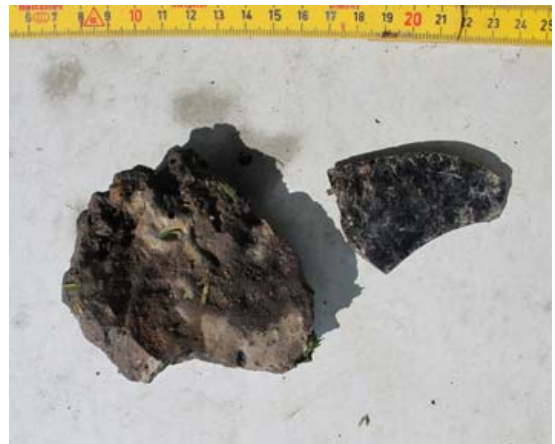
Kuvat: AKDG4222:21–22

Tulkinta: Pintamullan alla oli vanhoja pintakerroksia 35 cm:n syvyyteen asti. Näiden alla oli täyttömaakerros, joka sisälsi purkujätettä ja multaa.

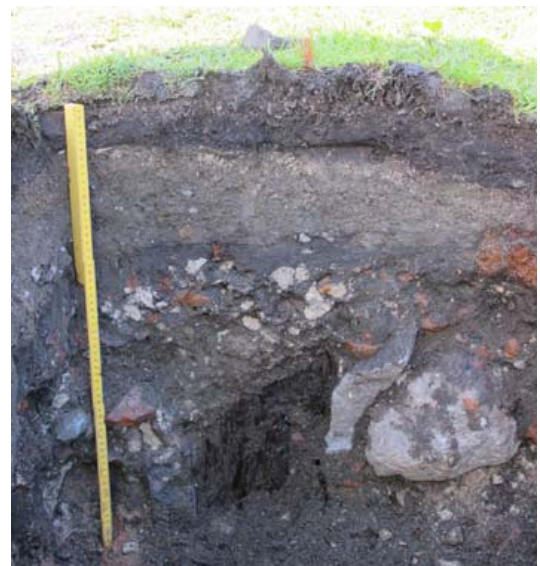
Kuvat: AKDG4222:23

Tulkinta: Pintamullan alla oli vanhoja pintamaakerroksia 30 cm:n syvyyteen asti. Näiden alla oli täyttömaakerros, joka sisälsi purkujätettä ja multaa.

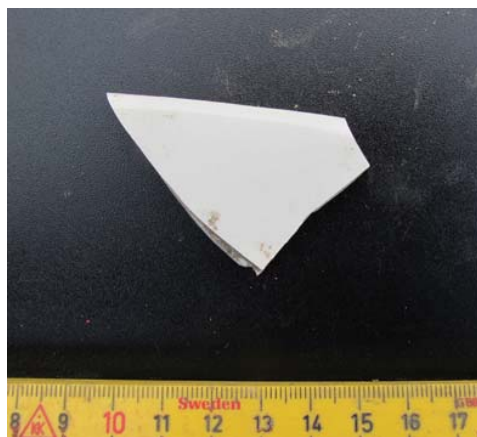
Kuvat: AKDG4222:25

Tulkinta: Pintamullan alla oli vanhoja pintamaakerroksia 60 cm:n syvyyteen asti. Näiden alla oli täyttömaakerros, joka sisälsi purkujätettä ja multaa.

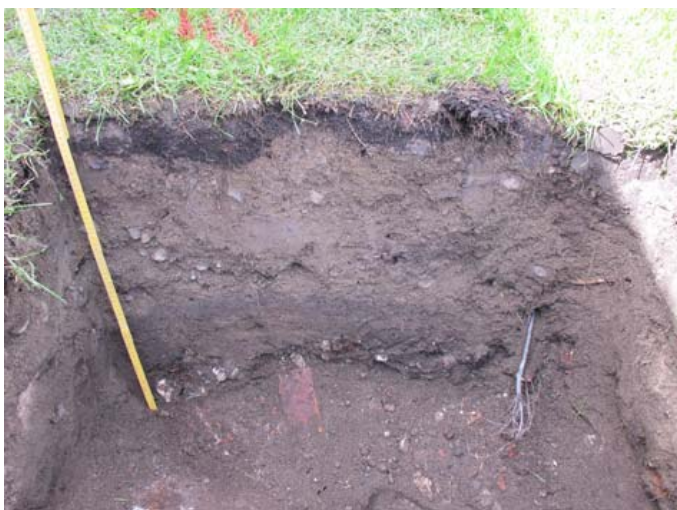
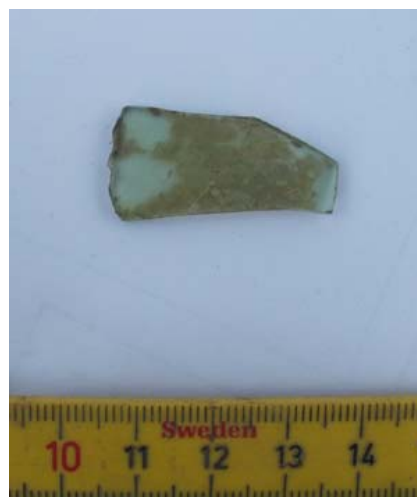
Kuvat: AKDG4222:26–27

Tulkinta: Pintamullan alla oli vanhoja pintamaakerroksia 60 cm:n syvyyteen asti. Näiden alla oli täyttömaakerros, joka sisälsi purkujätettä.

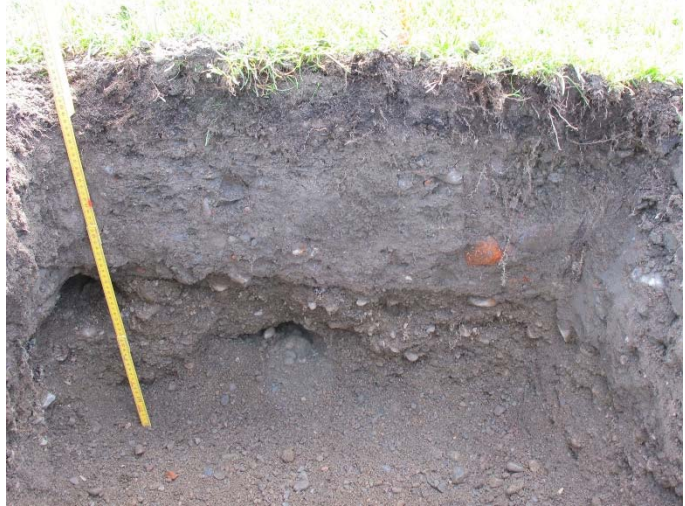
Perustuskuoppa 23

Maakerrosten havainnot on mitattu E-profiilista:

0-10 cm pintamulta

10–38 cm tiilimurskan-, laastin ja kivensekainen savikerros, joka oli väriltään vaaleanharmaata. Kerroksessa oli tiilen pala, jonka leveys oli 14 cm ja paksuus 6 cm. Lisäksi kerroksesta löytyi muovin paloja, rautakuonaa, ja opaalilasin pala, jonka paksuus oli 0,5 mm.

38–65 cm soran- ja savensekainen hiekkakerros, joka sisälsi vähän noin 5 x 10 cm:n kokoisia kiviä. Kerros oli väriltään ruskea.

Tulkinta: Pintamullan alla oli toinen vanha pintamaakerros, joka sisälsi purkujätettä. Alin maakerros oli paikalle tuotua täyttömaata.

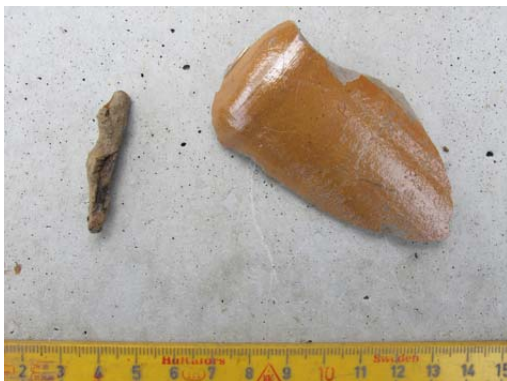
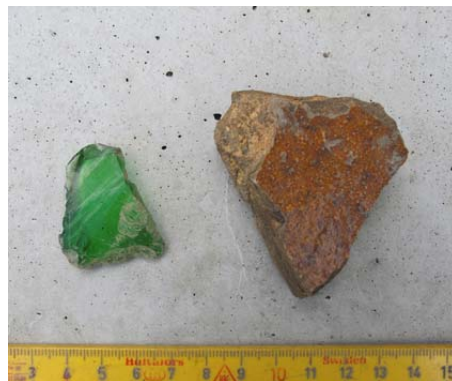
Perustuskuoppa 24

Maakerrosten havainnot on mitattu E-profiilista:

5–30 cm tiilimurskan-, laastin- ja kivensekainen savikerros, joka oli väriltään vaaleanharmaata. Kerroksessa oli 60 x 65 cm:n kokoinen lohkottu kivi, jossa oli halkaisijaltaan 20 mm:n poran reikä. Kerroksesta löytyi eläinten luita, rautanaula ja kivitavarasta valmistettu kivennäisvesipullon kylkipala.

30–60 cm soransekainen hiekkakerros, joka oli väriltään ruskeaa. Kerroksesta löytyi keraamisen putken pala ja pullon kylkipala, jonka lasimassa oli vihreää.

Tulkinta: Pintamullan alla oli toinen vanha pintamaakerros, jossa oli 80-luvun restaurointeihin liittynyt muurikivi ja purkujätettä. Alin maakerros oli paikalle tuotua täyttömaata.

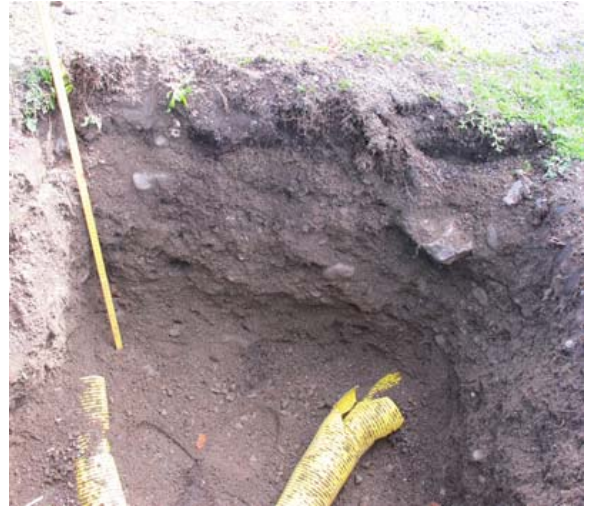
Perustuskuoppa 25

Maakerrosten havainnot on mitattu E-profiilista:

10–65 cm soransekainen hiekkakerros, jossa oli vähän tiilimurskaa ja noin 5 x 10–10 x 15 cm:n kokoisia kiviä. Kerros oli väriltään ruskea ja siitä löytyi kirkasta ikkunalasia.

Muuta: Kuopan pintamaat poistettiin kaivinkoneella ja muut maakerrokset kaivettiin lapiolla. Kuopan pohjalla oli keltaiset muoviputket, joiden sisällä ei ollut kaapeleita.

Tulkinta: Soran alla oli pintamultakerros. Alin maakerros oli paikalle tuotua täyttömaata.

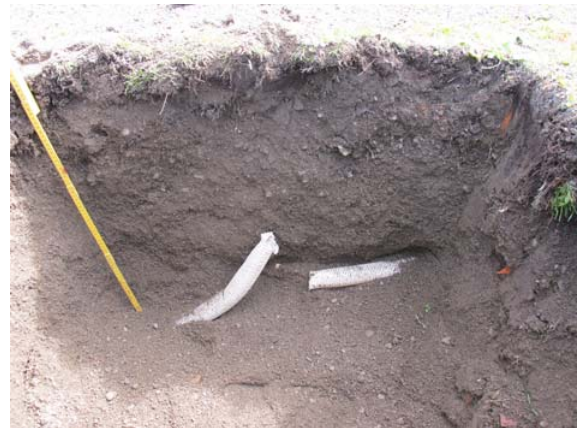
Perustuskuoppa 26

Maakerrosten havainnot on mitattu E-profiilista:

10–65 cm soransekainen hiekkakerros, jossa oli vähän tiilimurskaa ja halkaisijaltaan noin 5 x 10–15 x 20 cm:n kokoisia kiviä. Kerros oli väriltään ruskea. Kerroksen pinnalla oli kooltaan 45 x 65 cm:n kokoinen lohkottu kivi, jossa oli halkaisijaltaan 20 mm:n poran reikä.

Kuopan pohjalla oli väriltään valkoinen muoviputki (Ø 50 mm).

Tulkinta: Pintamullan alla oli toinen vanha pintamaakerros, joka sisälsi purkujätettä. Alin maakerros oli täyttömaata, jossa oli 80-luvun restaurointeihin liittynyt salaojaputki ja muurikivi.

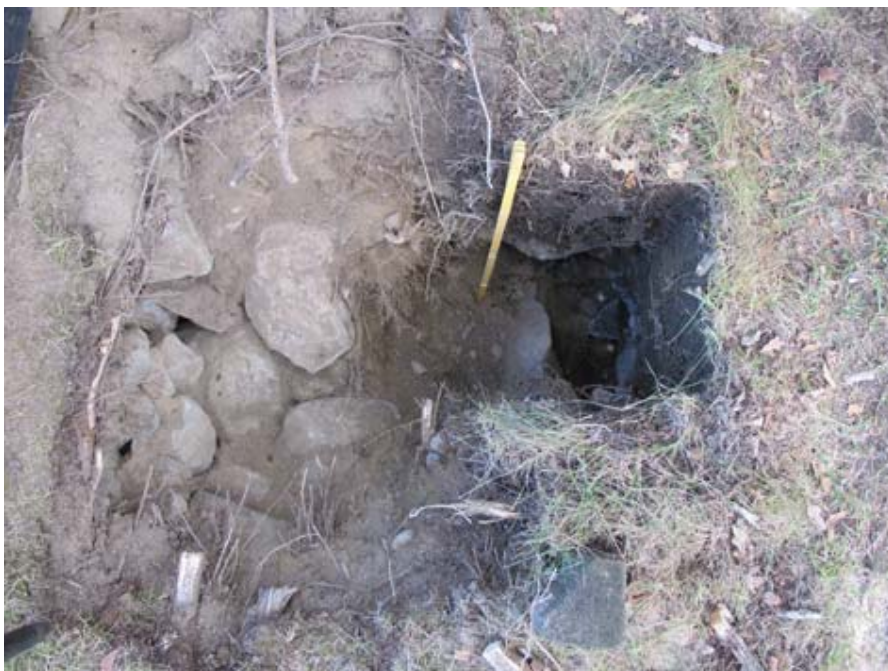
Perustuskuoppa 42

Muuta: Vanhaa aidan tolppaa jouduttiin nostamaan ja siirtämään, jotta uusi aita saatiin sovitettua vanhaan. Betonitolppa katkesi nostettaessa. Sen kokonaispituus oli 148 cm ja koko alaosastaan 42 x 43 cm.

Tulkinta: Pintamullan alla oli vanhan aidan tolpan kohdalla hiekkatäyttökerros, muualla pintamullan alta alkoi heti kivilouhe, joka liittyi alkuperäiseen vallihautarakenteeseen. Louhe oli laitettu kontreskarppimuurin kuorikivien taakse.

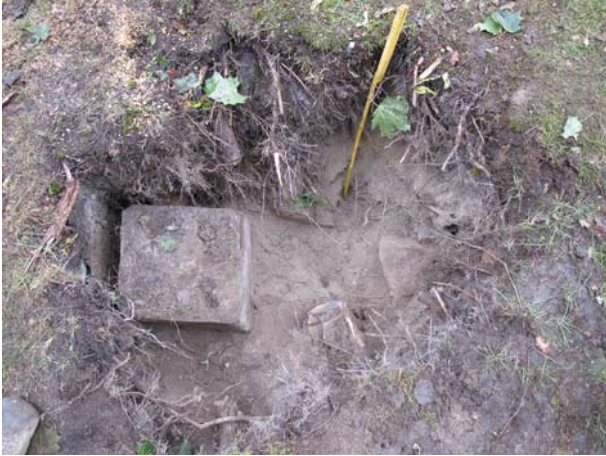
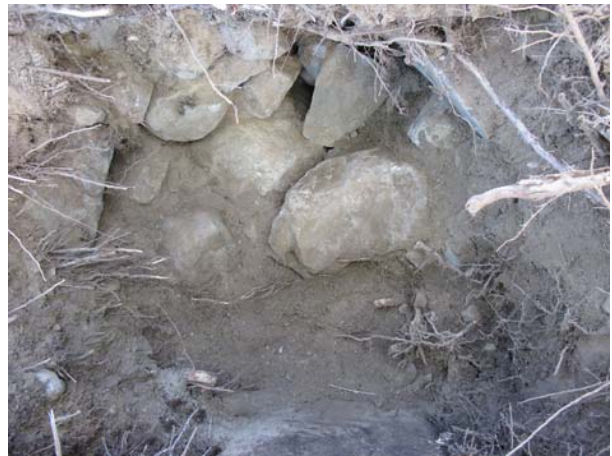
Perustuskuoppa 43

Muuta: Vanhaa aidan tolppaa jouduttiin siirtämään ja nostamaan, jotta uusi aita saatiin sovitettua vanhaan. Tolpan vieressä oli runsaasti kiviä, joiden avulla se oli tuettu. Betonitolppa katkesi nostettaessa.

Tulkinta: Pintamullan alla oli vanhan aidan tolpan kohdalla hiekkatäyttökerros. Kivilouhe liittyi alkuperäiseen vallihautarakenteeseen. Louhe oli laitettu konterskarpimuurin kuorikivien taakse.

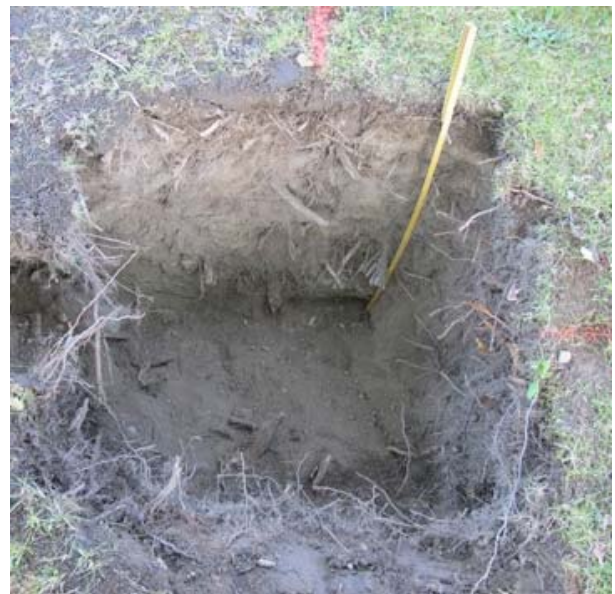
Perustuskuoppa 44

Muuta: Vanhan aidan tolpan viereen kaivettiin uusi kuoppa tolppaa varten, jotta uusi aita saatiin sovitettua vanhaan. Tolpan vieressä oli runsaasti kiviä, joiden avulla se oli tuettu. Säästöbetonista tehty tolppa katkesi nostettaessa. Sen pituus oli ainakin 120 cm.

Tulkinta: Pintamullan alla oli 65 cm:n paksuudelta silttikerroksia, joihin oli sekoittunut savea, hiekkaa ja multaa.

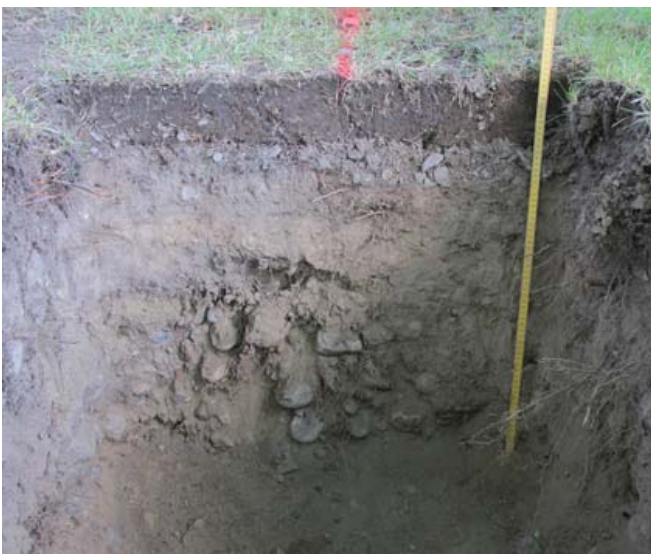
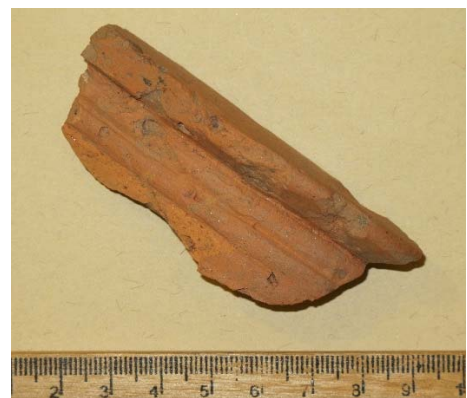
Perustuskuoppa 45

Muuta: Kuopan pintamaa ja laajennus kaivettiin kaivinkoneella. Putken kohta otettiin esiin lapiolla. Kuopasta löytyi 60 cm:n syvyydestä betoninen suojaputki, jonka sisällä kulki halkaisijaltaan noin 100 mm:n muoviputki. Kuoppaa laajennettiin tämän vuoksi pohjoiseen päin, jotta aidan tolपालle saatiin tilaa.

Tulkinta: Pintamullan alla oli putken kohdalla täyttökerroksia ainakin 60 cm:n paksuudelta. Kuopan pohjalla korkeudella +81.50 kulki kunnallistekniikkaa. Multaa ja runsaasti kiviä sisältänyt hiekkakerros saattoi olla vanhaa pintamaata ja täyttömaata.

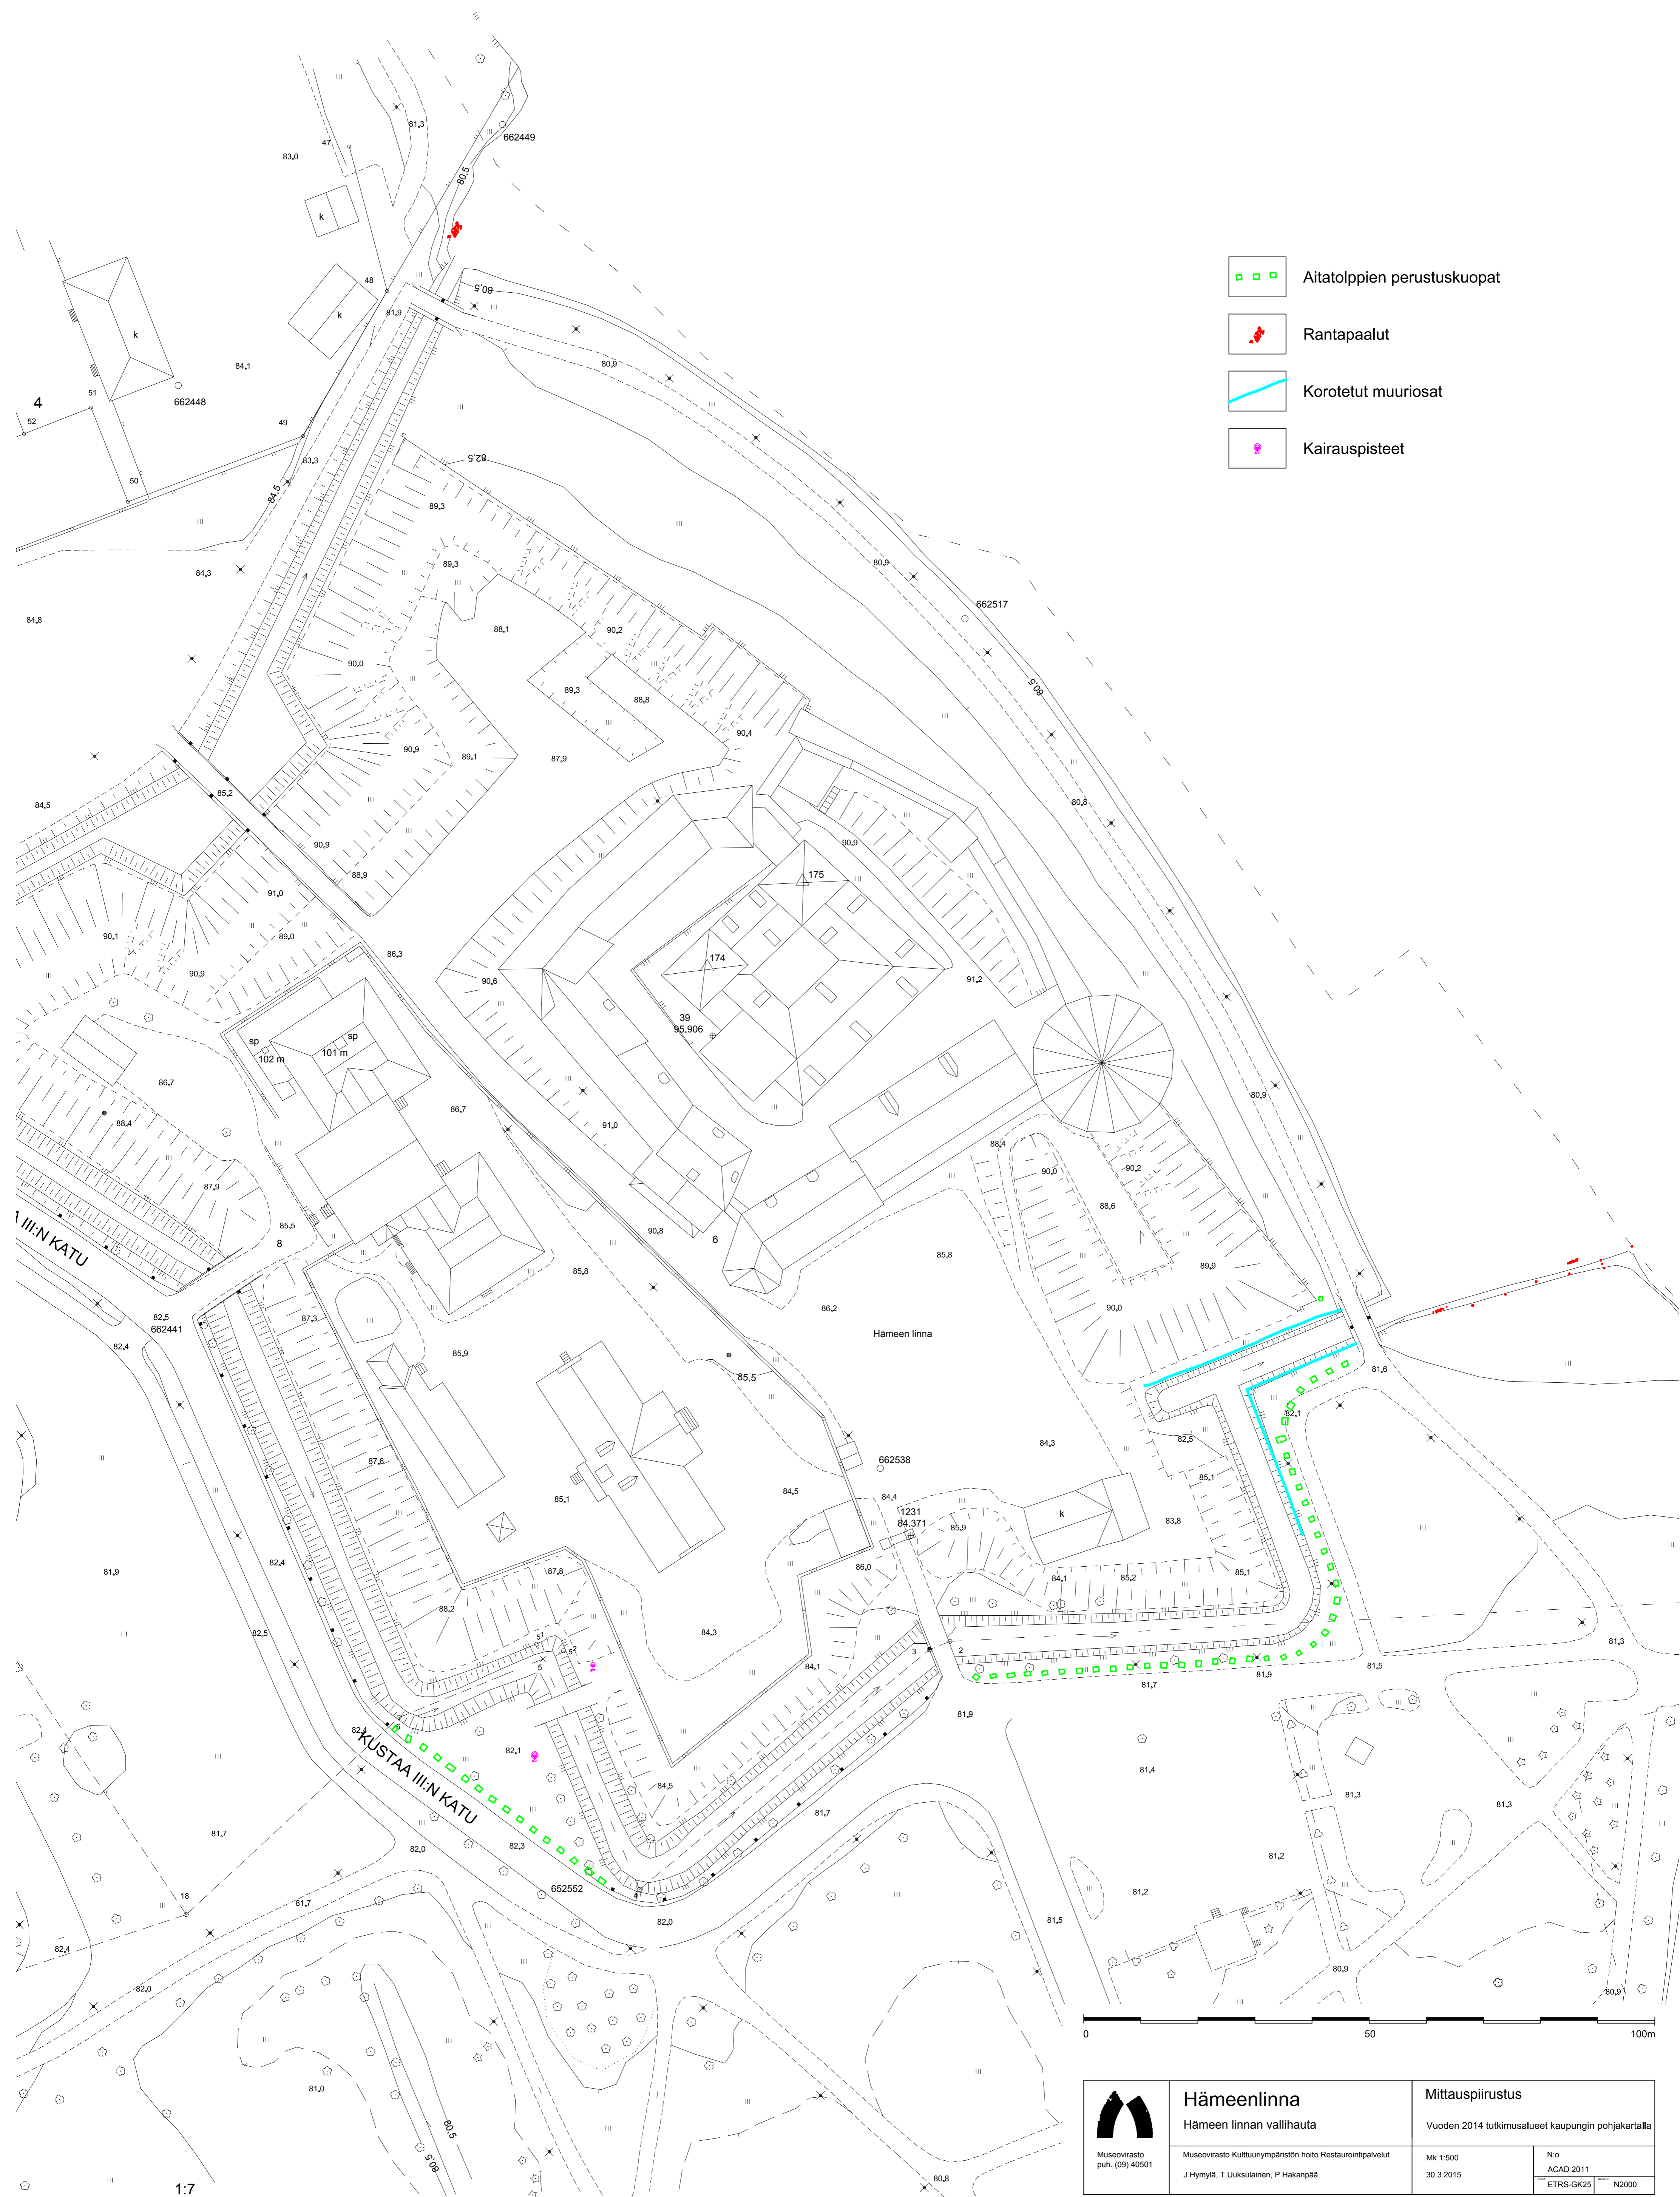
- Aitaloppien perustuskuopat
- Rantapaalut
- Korotetut muuriosat
- Kairauspisteet
