**TUTKIMUSRAPORTTI**

# **LUUMÄKI**

## **Taavetin linnoitus**

Maakaapelin kaivun arkeologinen valvonta

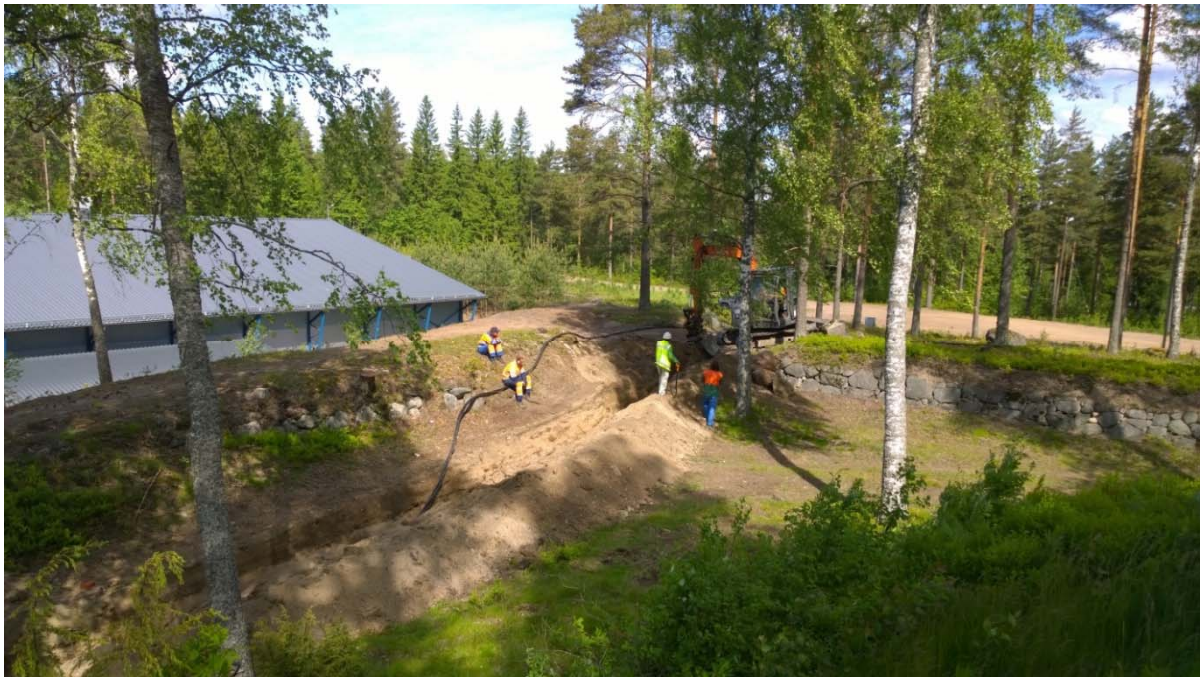
AKDG 4497:17

Kansikuva: AKDG 4497:17. Kaivu käynnissä luoteisella vallilla, luoteeseen. Kuvaaja: Petro Pesonen.

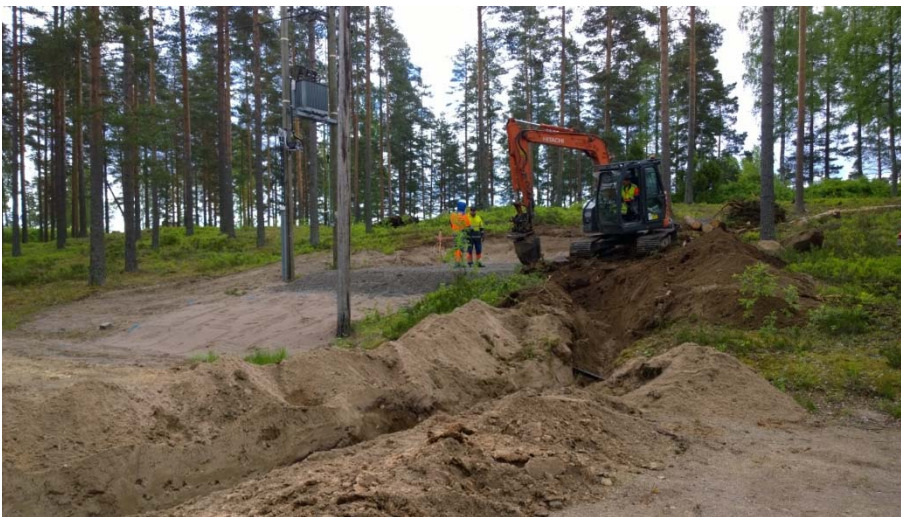
Kaivaminen tapahtui kaivinkoneella. Kaivu alkoi kaapelilinjan pohjoispäästä, läheltä valtatie 6:n reunaa. Työ eteni rinnettä ylöspäin pururadan eteläpuolella olevalle puistomuuntamolle (TP 1), jonka pohja oli kaivettu jo aiemmin. Pururadan vieressä on 6 x 6 metrin kokoinen hiihtomaja, jota ei ole perustettu, vaan se seisoo muutaman betonilaatan varassa. Tämän jälkeen kaivutyö siirtyi bastionin eteläpuolella olevalle vallille, jonka läpi kaivettiin alhaalta ylöspäin. Seuraavaksi kaivettiin eteläiseltä, linnoituksen sisällä olleelta pylväsmuuntamolta (TP 3) kohti vallia ja viimeisenä kaivettiin eteläiseltä vallilta pururadan luona olevalle puistomuuntamolle bastionin vierestä. Kaivanto oli yleensä pinnalla noin metrin levyinen ja pohjan leveys oli noin 40 cm. Paikoin oja saattoi kuitenkin olla leveämpi tai kapeampi. Esimerkiksi kivisissä kohdissa kaivanto oli usein paljonkin leveämpi. Kaivannon syvyys oli noin 70-100 cm.

*AKDG 4497:5. Kaivu etenee puistomuuntamon TP 1 kohdalle, kaakkoon. Kuvaaja: P. Pesonen.*

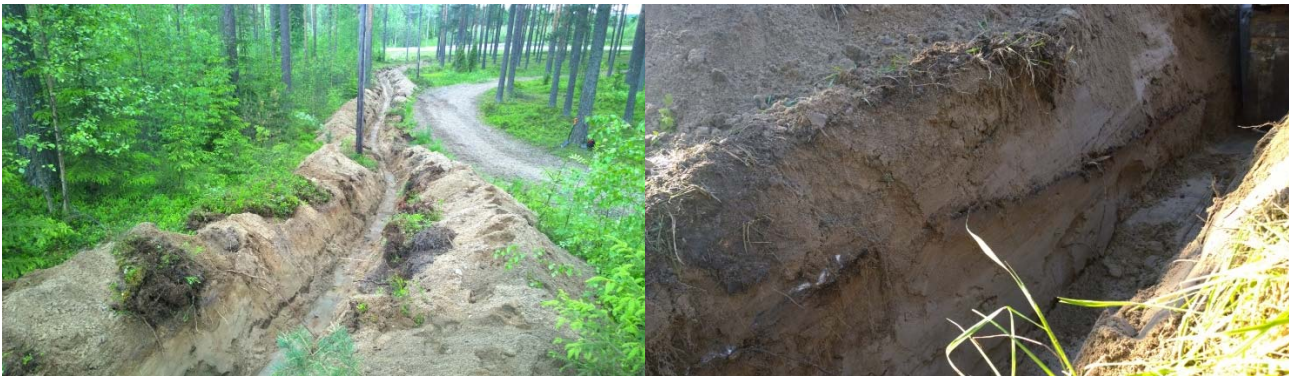
Pohjoisosassa valvottua aluetta kaapelikaivanto tehtiin tasaiselle mäntykankaalle valtatie 6:n eteläpuolella. Täällä maaperä vaikutti olevan täysin koskematonta kangasmaastoa. Tasaisen alun jälkeen kaivanto nousi rinteelle kohti valleja. Rinteen noustessa hiekan seassa alkoi olla enemmän pientä, pyöreää kiveä eli maaperä muuttui hiekkamoreeniksi. Rinteen päällä olevan pururadan pinta kuorittiin ensin leveällä kauhalla. Pururata on perustettu suoraan vanhalle maan pinnalle kasatun täytehiekkan päälle. Vanha maanpinta näkyi mustana turveraitana hiekan alla. Pururadan eteläpuolella rinne jatkuu loivana kohti puistomuuntamo (TP 1) ja maa oli täällä koskematonta harjuhiekkaa/-sora lukuun ottamatta vanhan kaapelin kohtaa noin 2,5 metriä pururadan reunasta etelään, jossa oli muutama räjäytetyltä vaikuttanut iso kivi.

AKDG 4497:3 (vasemmalla). Kaivanto pohjoispuolisella rinteellä kohti valtatieä 6, pohjoiseen. Kuvaaja: P. Pesonen. AKDG 4497:4 (oikealla). Täytemaata vanhan maanpinnan (turveraita) päällä, kaakkoon. Kuvaaja: P. Pesonen.

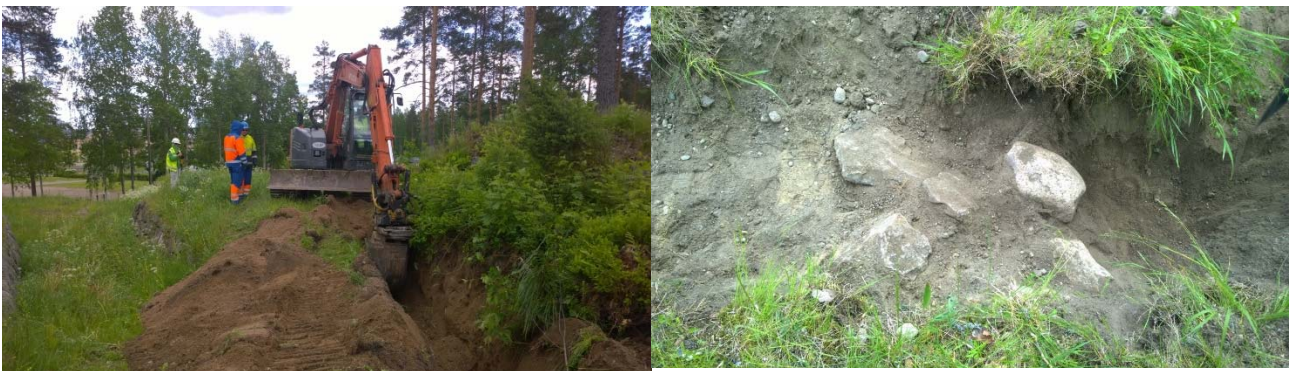
Bastionin eteläpuolella olevan vallin läpi kaivaminen oli vaikeaa, sillä vallissa oli sisällä kiviä vallin ulkoreunalla. Kivet olivat löyhästi maavallin sisällä ja putoilivat kaivaessa jyrkässä rinteessä. Osassa kiviä oli porausjälkiä ja ne olivat selvästi lohkottuja. Löyhän kivivallin takana oli pienempiä kiviä ja itse valli oli kasattua täyte- maata. Tällä kohdalla on kulkenut ajotie, joka on myöhemmin poistettu käytöstä ja alue on restauroitu. Tien kohdalla on ollut ampuma-asemia ja bastionin uloin rintamuuri, josta on näkyvillä vähän perustuksia.

AKDG 4497:6 (vasemmalla). Kaivanto eteläisen vallin läpi, etelään. Kuvaaja: P. Pesonen. AKDG 4497:7 (oikealla). Sekalaisia kiviä vallin reunalla, itään. Kuvaaja: P. Pesonen.

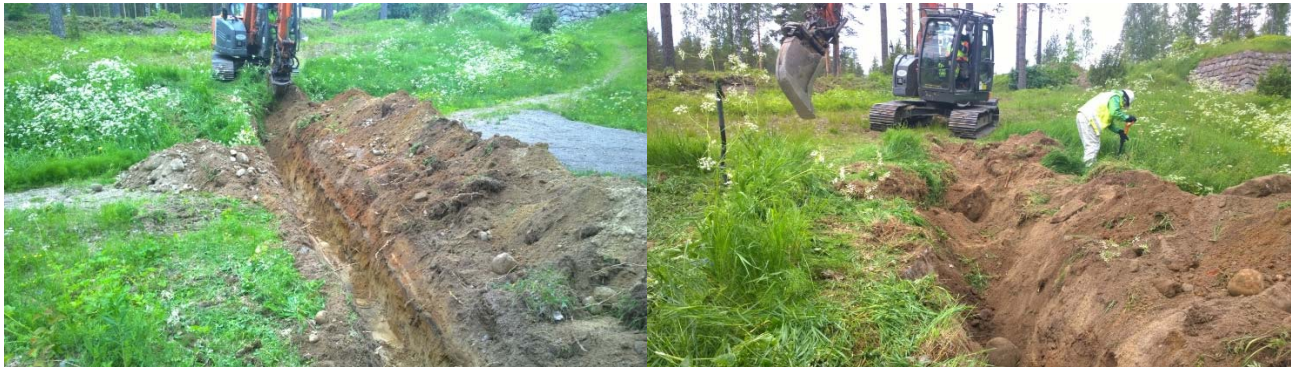
Linnoituksen sisällä oleva pylväsmuuntamon (TP 3) paikka on lähellä Linnalantietä. Pylväsmuuntamon tuntu- massa oli vanha 3 x 3 metrin kokoinen betonilaatta, jonka kaapelikaivanto kiersi. Mahdollisesti tämä on vanha

muuntajan paikka, sillä kaapelikaivannossa oli tällä kohdalla runsaasti tiilimurskaa ja posliinieristeitä. Kaivanto kulki vallille ja edelleen bastionin ulkovarustusten katvetielle pitkin kulkuluiskaa, jonka reuna rikottiin kaivurilla. Luiskan reuna oli tehty järeistä, lohkotuista kivistä. Kivien alla ja välissä oli multaa ja multaista hiekkaa, kerros tiilimurskaa, harmaa hiesukerros jossa oli paikoin maatunutta luuta ja vasta sen alla vanha maanpinta mustana turveraitana ja sitten normaali mäntykankaan maannosprofiili. Ylempänä rinteessä tuli vastaan uusi kiveys, jossa oli muutamia isoja kiviä ja paljon pienempää mukulakiveä, jotka tuntuivat kuitenkin olevan löyhässä täytemaassa. Kyseinen luiska on sama, joka on restauroitu 2000-luvulla.<sup>4</sup>

AKDG 4497:8 (vasemmalla). Tiilimurskaa ojan leikkauksessa pylväsmuuntamon TP 3 lähellä, pohjoiseen. Kuvaaja: P. Pesonen. AKDG 4497:9 (oikealla). Kivirampin reuna, jonka läpi kaivettu, luoteeseen. Kuvaaja: P. Pesonen.

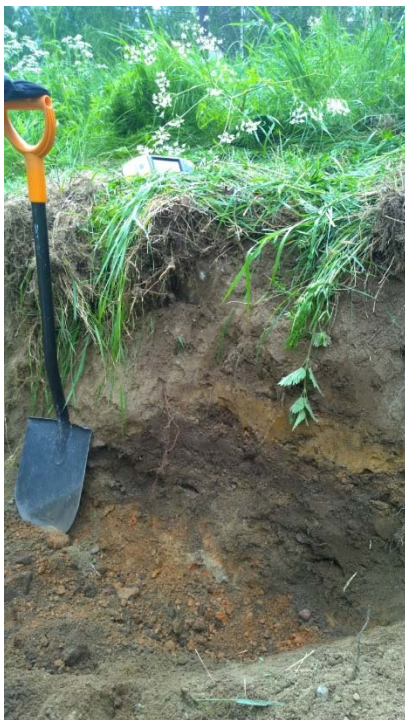
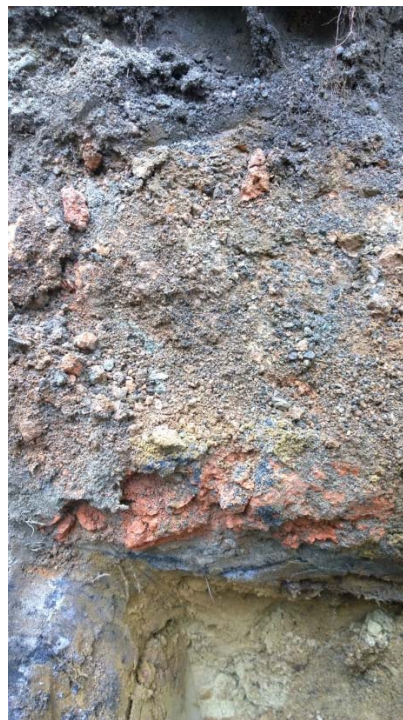
AKDG 4497:10 (vasemmalla). Kivirampin alla on multaa, hiekkaa, multaa, tiilimurskaa, savea ja hiiltä, lopuksi puhdas hiekka. Kuvaaja: P. Pesonen. AKDG 4497:11 (oikealla). Mahdollisesti vanhaa maanpintaa tiilikerroksen alla. Kuvaaja: P. Pesonen.

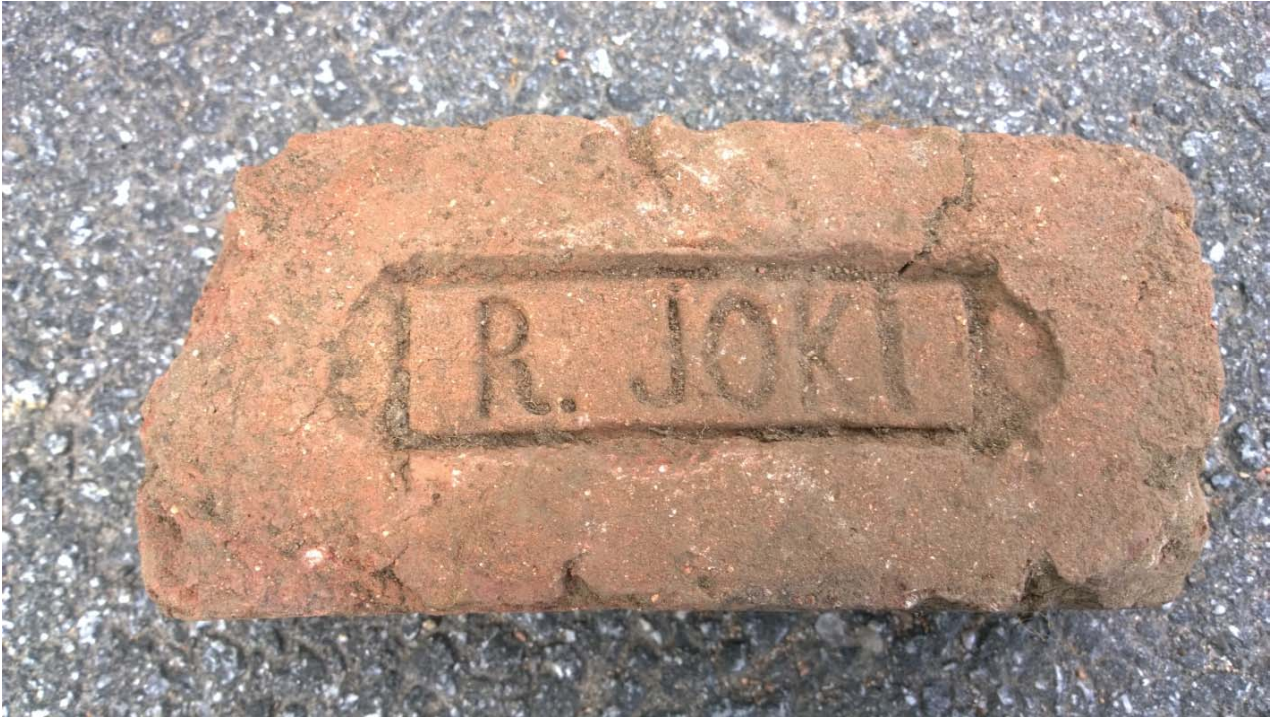
AKDG 4497:12. Tiili kaivannossa, "R. Joki". Kuvaaja: P. Pesonen.

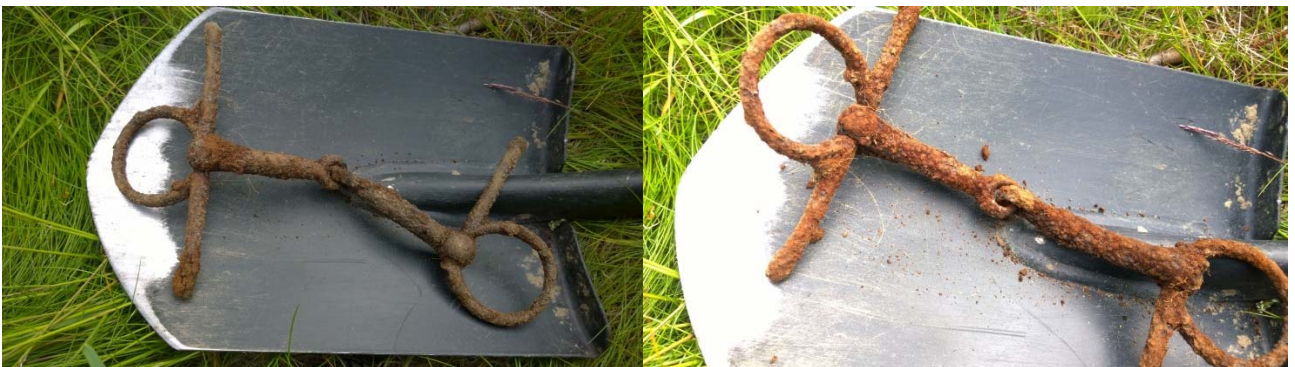
Kaapelikaivanto jatkui bastionin eteläpuolella olevalta vallilta uloimman rintamuurin viereisellä katveteillä. Tällä alueella oli tuotua hiekkaa, jonne oli sinne tänne haudattu sekaan isoja kiviäkin. Bastionin länsiseinämän keskikohdan tienoilta löydettiin hevosen kuolaimet, joita ei otettu talteen. Paikoin maa näytti olevan ajohiekan lisäksi alkuperäistä hiekkamoreenia. Bastionin luoteiskärjestä luoteeseen kaapelikaivanto tehtiin uloimman puolustusmuurin läpi ja täällä dokumentoitiin maanpinnan alla ollut muurin osa, joka lienee aikanaan jäänyt tästä kulkeneen ajotien alle. Maan alla ollut muuri näyttäisi olevan juuri bastionin uloimman rintamuurin maan pinnalle näkymättömän nurkan kohdalla. Noin 40-60 cm halkaisijaltaan olevista kivistä ladottua muuria oli maan pinnan alla noin metrin paksuudelta. Muurin sisä/eteläpuolella oli hiekkaa ja muurin pohjois/ulkopuolella hiekan seassa oli pientä kiveä ja laastinkappaleita. Kovin selkeää kuvaa ei muurin rakenteesta kaivutavasta johtuen saatu, mutta se dokumentoitiin piirtämällä ja valokuvaamalla. Tästä rintamuurista kaivu jatkui kohti puistomuuntamo (TP 1) vallin ulkopuolella rinteellä. Täällä maaperä oli hienoa harjuhiekkaa, jossa oli muutamia yksittäisiä isoja maakiviä. Rinteen keskiosassa tuli myös moreenikivikkoa.

AKDG 4497:14-15. Vallin laelta löytyneet kuolaimet. Kuvaaja: P. Pesonen.

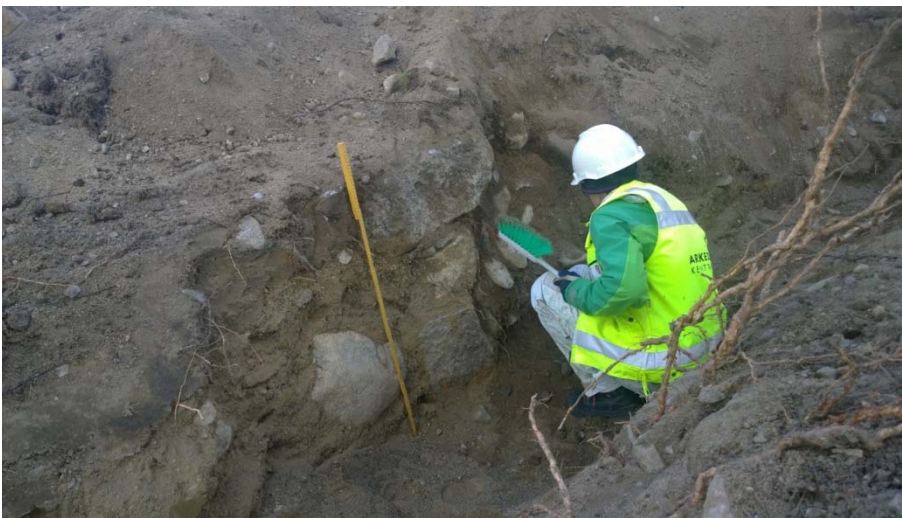
*AKDG 4497:21. Johanna Seppä puhdistaa luoteisen vallin kohdalla läpikaivettua muuria, lounaaseen. Kuvaaja: P. Pesonen.*

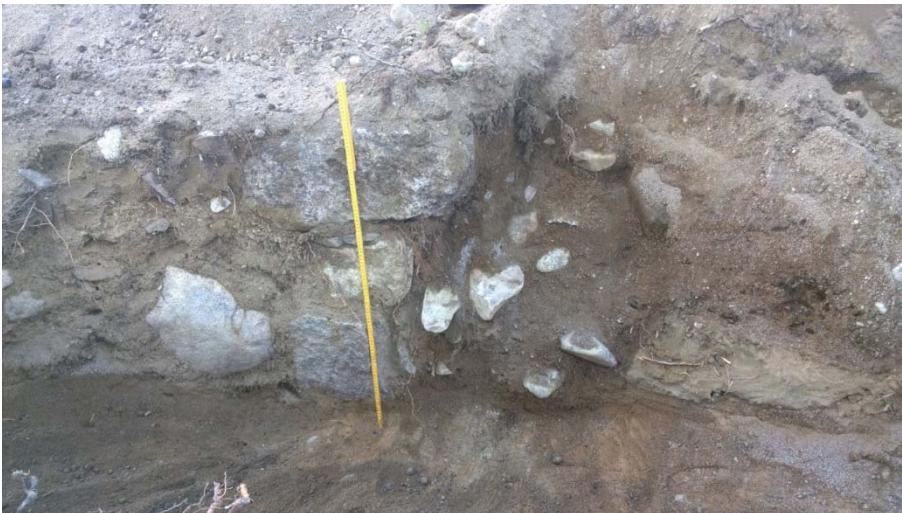
*AKDG 4497:22. Muuri luoteisen vallin alla, lounaaseen. Kuvaaja: P. Pesonen.*
