# HANKO Kuningattarenuori

1800-LUVUN HYLYN MERIARKEOLOGINEN KAIVAUS

RIIKKA TEVALI, IMMI WALLIN & KARI HYTTINEN

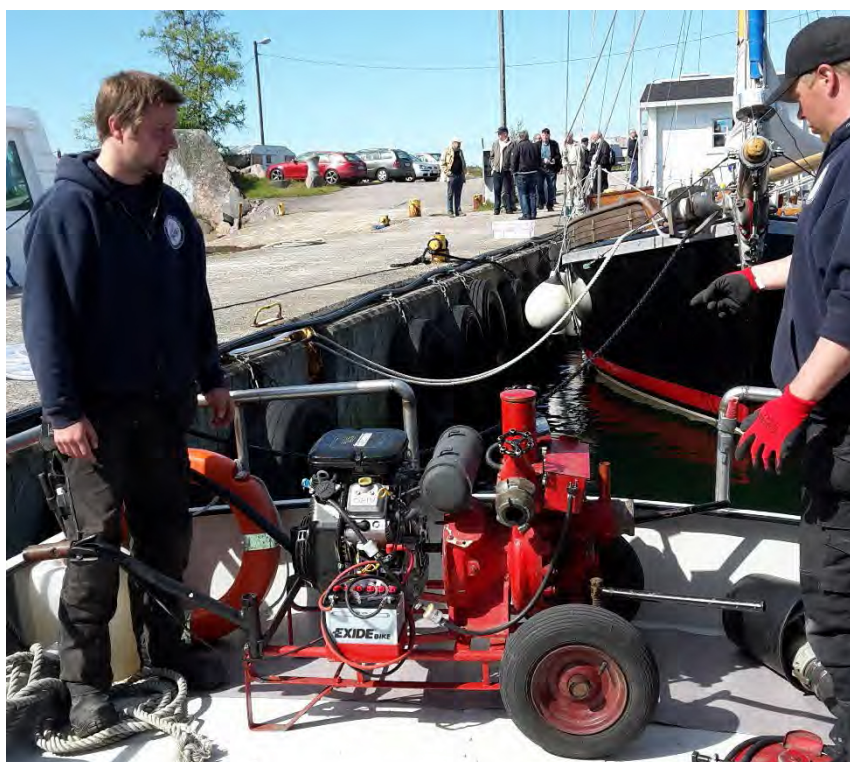
Kuva 3. Tuomas Hiltunen (vas.) ja Rami Väli-Mattila pohtivat pumpun sijoitusta tukialuksella. (AKMA201505:1).

Kaivaustyöt oli määrä aloittaa 1.6. alkaen, mutta puuskissa myrskylukemiin yltäneen tuulen vuoksi kohteelle päästiin vasta useamman päivän kuluttua. Kaivaukset aloitettiin 5.6. kaluston asentamisella. Kaivamiseen käytettiin ejektoripumppua, ejektoripumppua, johon painevesi syötettiin polttomoottorikäyttöisellä palopumpulla, jonka teho oli 1000l/min ja 6 bar paineella (kuva 3.).

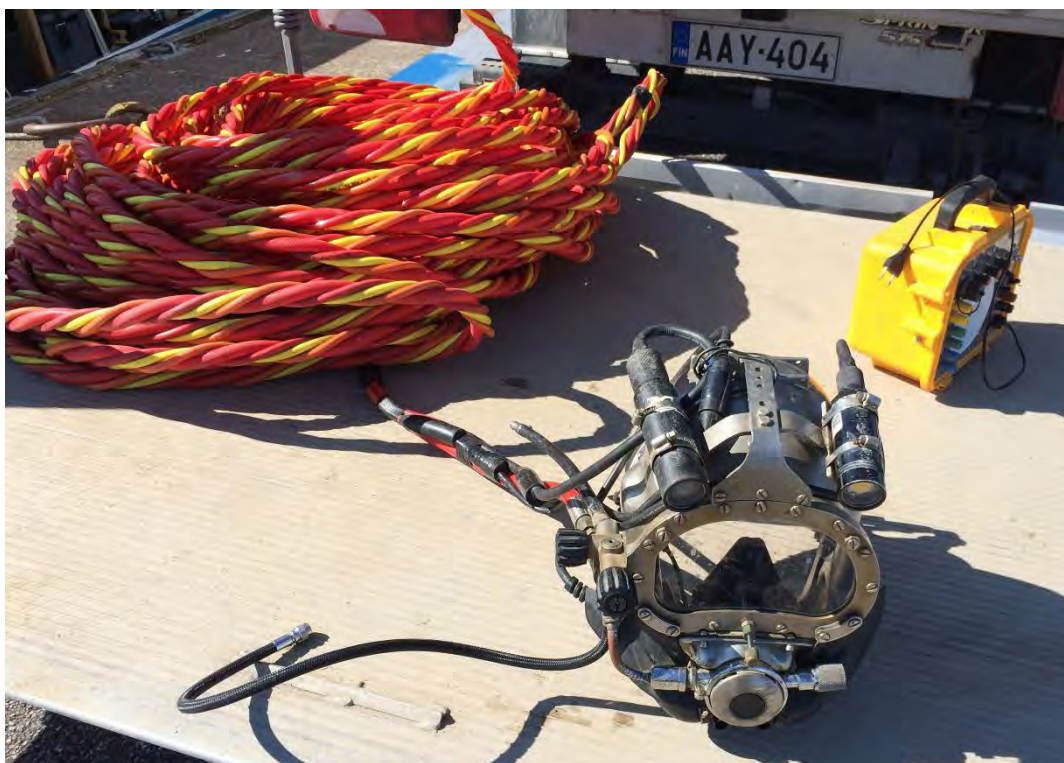
Kuva 4. Sukeltajan Kirby Morgan 37 kypärä, jossa valo sekä video. Vasemmalla umbilikaali ja oikealla radion pintayksikkö. (Kuvaaja: Immi Wallin. AKMA201505:2)

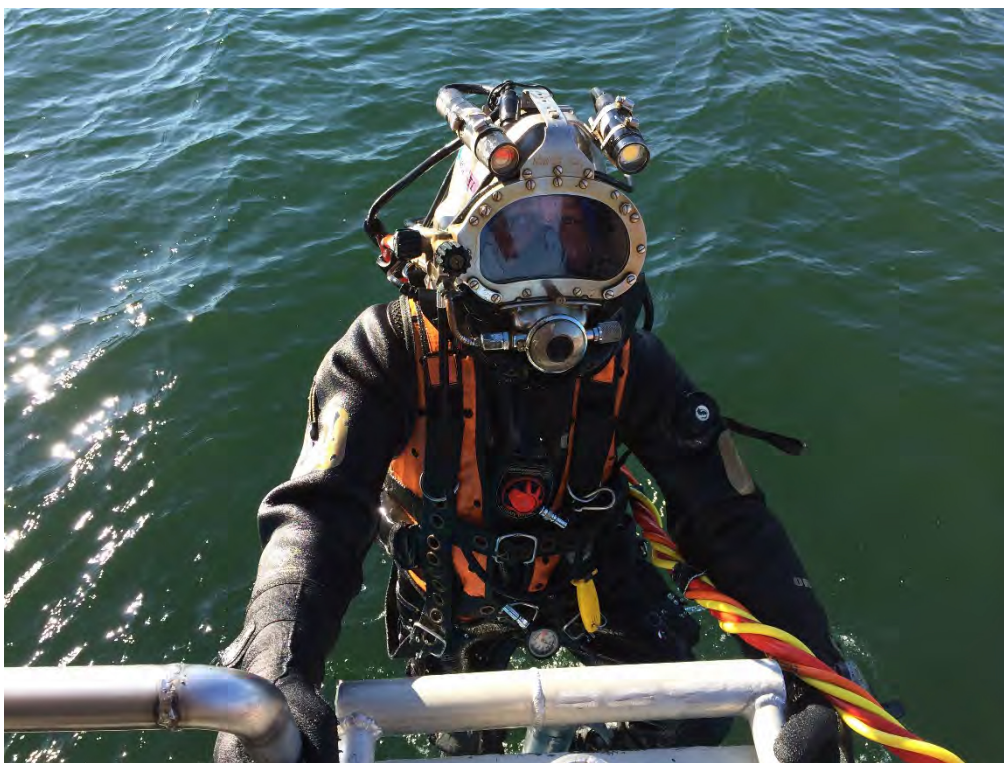
Kuva 6. Sukeltajat toimivat pintailmalla ja heillä oli jatkuvasti myös puhe- sekä kuvayhteys pinnalle. Sukeltaja Tuomas Hiltunen.  
Kuvaaja: Immi Wallin (AKMA201505:4).

Koska hyllyn päältä siirrettävää sedimenttiä oli yli kaksinkertainen määrä koekaivausraportissa mainitusta, jäljellä ollut kaivausaika käytettiin tehokkaasti hyödyksi. Siirryttiin toimimaan kolmella sukeltajalla kahden sijaan ja vaihdettiin sukeltajien hengityskaasu ilmasta happirikastettuun ilmaan eli nitroxiin, jolloin sukeltajan käytettävissä oleva pohja-aika lähes kaksinkertaistui ja ennen uusintasukellusta vaadittava pinta-aika lyheni (kuva 6).

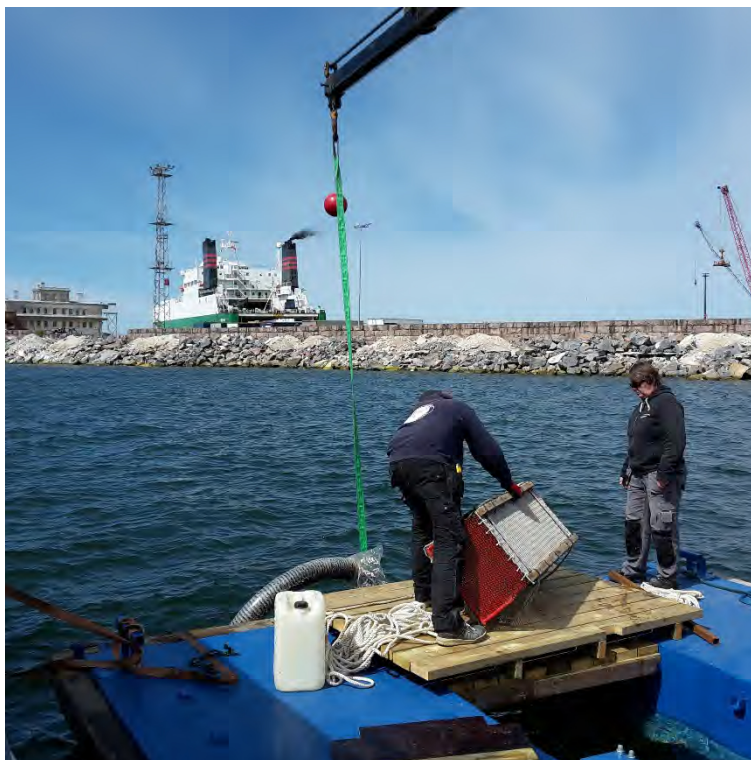
Kuva 7. Seulakoria lasketaan työalutalta käsin takaisin pohjaan tyhjennyksen jälkeen. Selin Rami Väli-Mattila, oikealla Immi Wallin. Kuvaaja Riikka Tevali (AKMA201505:5).

Seulakori tyhjennettiin jokaisen kaivauspäivän päätteeksi sen jälkeen, kun siirryttiin kaivamaan paljon löytöjä sisältäneitä yksiköitä Y2-Y3 (kuva 7.). Löytöaineisto voitiin jakaa muutamaaan löytöryhmään, joita olivat pullot ja pullolasi, astialasi, suuret palamattomat eläinten luut, kivihiili sekä vähemmän erilaisia metalliesineitä. Hyllyn perässä sijainneet yksiköt eivät enää sisältäneet löytöjä, jotka keskittyivät selkeästi hyllyn keula- sekä keskilaivan alueelle. Kaivaustyö saatiin päätökseen 17.6., jonka jälkeen hylky oli kaivettu esiin sitä peittävästä sedimentistä. Varsinkin hyllyn peräpäässä sedimenttiä oli enemmän hyllyn rakenneosien päällä kuin mihin oli varauduttu ja tämä tietysti myös pidensi kaivauksen kulunutta aikaa. Hylky dokumentoitiin videokuvaamalla ja kuvista muodostettiin mittatarkka 3D-fotogrammetriakartta hyllyn tasosta (tasokartta 3). Kaivauksen aikana tulleista löydöistä sekä seulalöydöistä tehtiin poistettujen löytöjen luettelo (luettelo 5). Konservoitavia löytöjä otettiin talteen 6 kappaletta, viisi lasipulloa sekä mahdollisesti messinkisekoitetta oleva loki. Ne luetteloidaan osaksi Suomen Merimuseon kokoelmia. Hyllyn alueelta otettiin kolme näytettä, yksi rivenäyte hyllyn perästä kölän vierestä pohjalaudoituksen välistä (SB puolelta), yksi näyte ohuemmasta narusta hyllyn perän BB puolelta. Sitä löytyi eri puolilta hylkyä sekä näyte köydestä, jota löytyi kieppi keskilaivasta SB puoleiselta kyljeltä ja joka hajosi heti kosketettaessa ohuiksi pieniksi kuiduiksi. Näytteet analysoi Krista Vajanto (liite 1.).

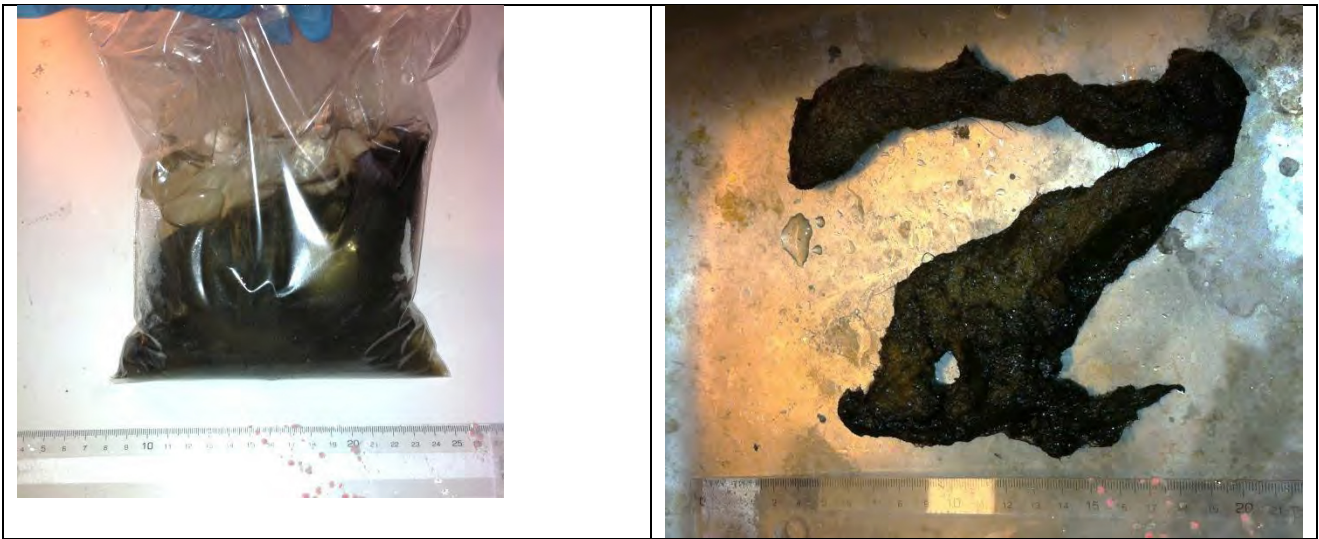
Rive ennen näytteenottoa. (Kuvat K. vajanto, Nanomicroscopy Center Aalto University).

**Näyte 3** oli rivettä. Rive oli hyvin tummaa ja siinä oli myös yksi reikä – ehkä naulanreikä? Rive oli kiinteä paakku, josta oli vaikea irrottaa kuitunäytettä tutkittavaksi. Todennäköisesti rive oli tervattu, joka aiheutti kuitujen liimautumisen toisiinsa.
