KUOPIO JÄNNEVIRTA

JÄNNEVIRRRAN SILTATYÖN JA SIILINJÄRVEN SYVÄVÄYLÄN MUUTOKSEN VAIKUTUSALUEEN ARKEOLOGINEN VEDENALAISINVENTOINTI

PÄIVÄMÄÄRÄ	18.-21.11.2015
VERSIO	1.1
KUVAUS	Inventointiraportti
LAATIJA	SubZone; Eeva Vakkari
YRITYKSEN EDUSTAJA	Immi Wallin
TILAAJA	Pohjois-Savon ELY-keskus
TILAAJAN EDUSTAJA	Joonas Peltoniemi projektivastaava

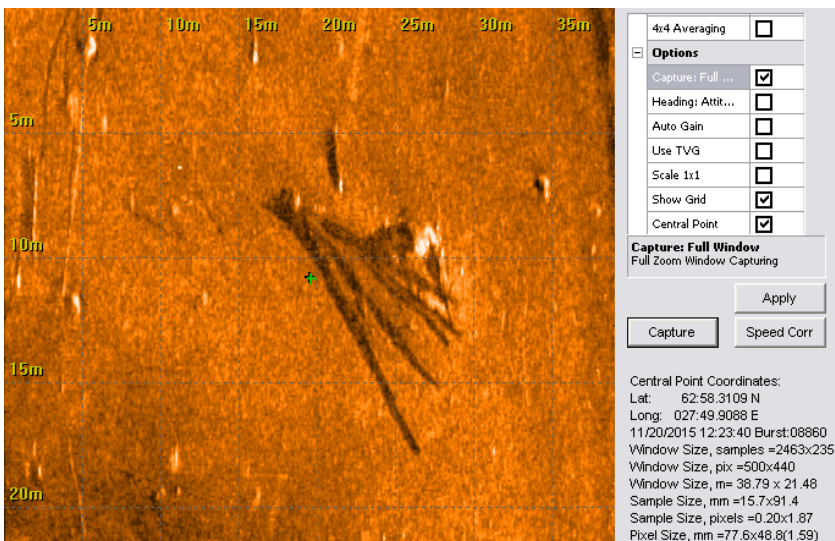
Ilmeisesti kyseessä on pohjassa olevia uria, mutta on pieni mahdollisuus, että anomalia viittaisi johonkin sedimentin sisällä olevaan rakenteen kappaleeseen. Pohja on sillan läheisyydessä kauttaaltaan käsitellyn näköinen. Pohja-aines on erittäin löyhää ja kasautuvaa. ROV-tarkastuksessa sedimentin pinnalla ei ollut havaittavissa kuvassa näkyviä pitkiä juonteita. Sedimentin pinnalla näkyi joitakin puunkappaleita ja kaapeleita.

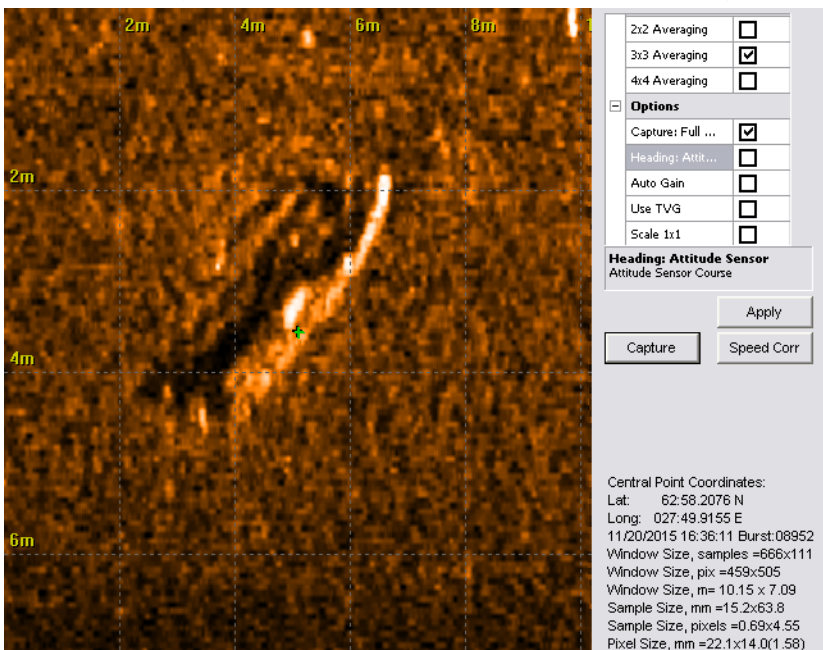
Kohde 9. Mahdollinen rakenteen kappale

Anomalia viittaa siihen, että paikalla saattaa olla kappale, joka voi olla peräisin veneestä, lautasta tai rakenteesta. ROV-tarkastuksessa sedimentin pinnalla ei ollut mitään näkyvissä. Mahdollista muinaisjäännöstä ei voitu poissulkea. Koska kohde on hautautunut, ei sen luonteesta saatu varmuutta.

Jatkotoimenpiteinä suositellaan, että kohteen 2 edustalla tapahtuvassa ruoppauksessa käytettäisiin arkeologista valvontaa, jota voisi harkita myös kohteiden 7 ja 9 tapauksissa. Mikäli tuleva rakennushanke ja väylänmuutostyöt eivät vaikuta lossilaiturin eteläpuoliseen poukamaan, ei kohde 3 vaadi jatkotoimia. Jos siihen kohdistuu vaikutuksia, olisi harkittava tarkkuusinventointia, jossa kohde puhdistettaisiin esiin ja sille saataisiin tarkka rajaus sekä mahdollisuuksien mukaan luotettavampi tulkinta. Inventointi ei paljasta luotettavasti mahdollisia kokonaan sedimentin sisässä sijaitsevia kohteita, joita voi vielä sijaita alueella.

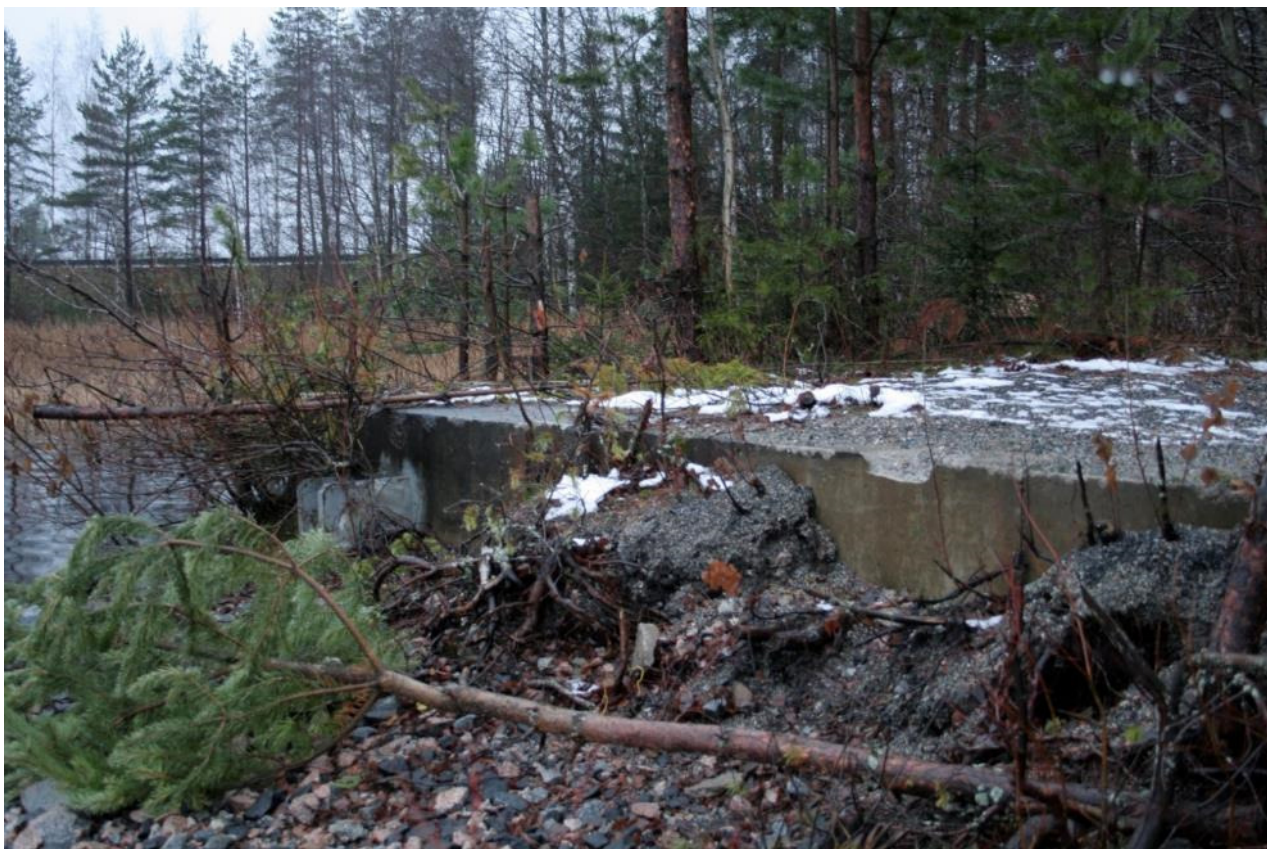
Kuva 001. Sillan korjauksen (1980-l.) aikaisen pioneerilaiturin itäpää lossarin ja siltavahdin talojen rannassa. Kohde 5.

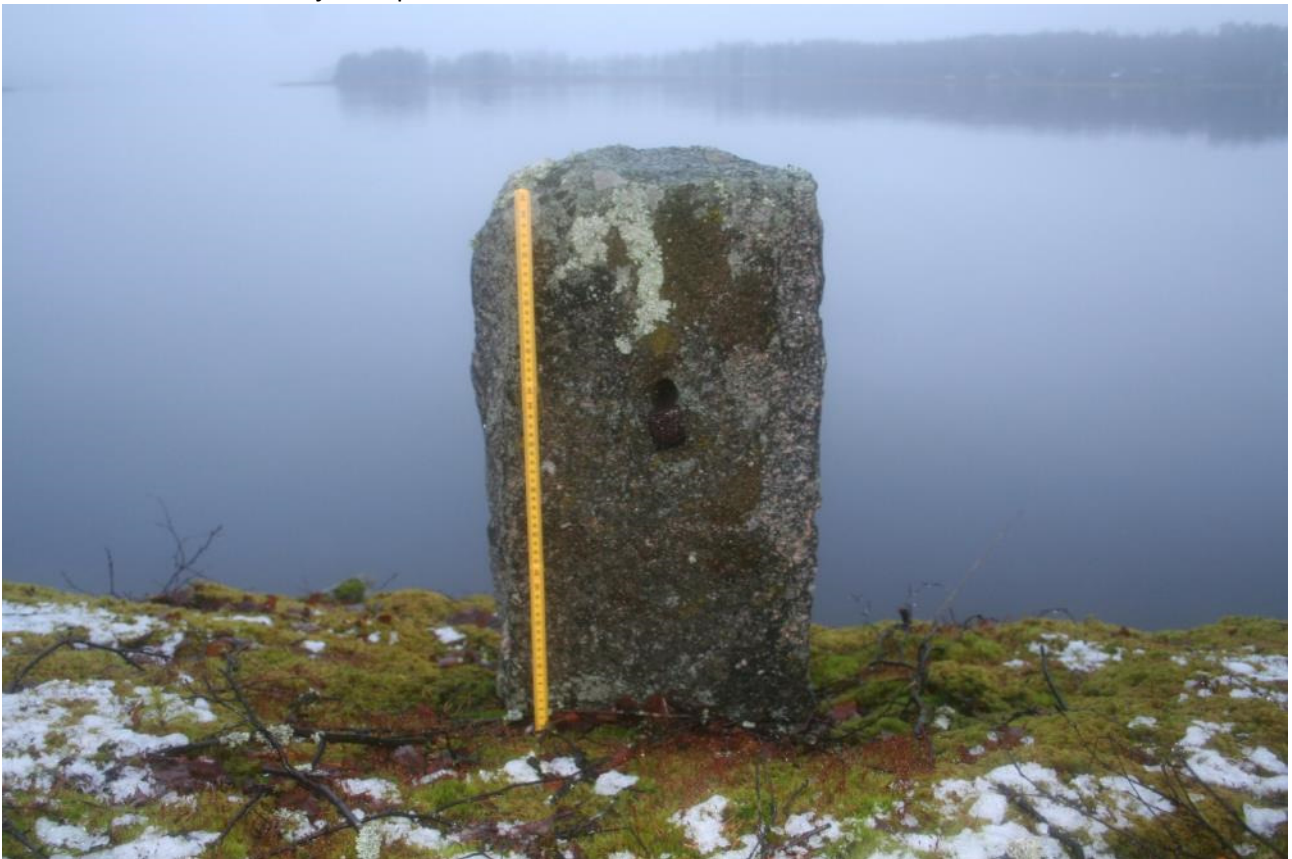
Kuva 012. Lossilaiturin reunakivi, korkeus 65 cm.

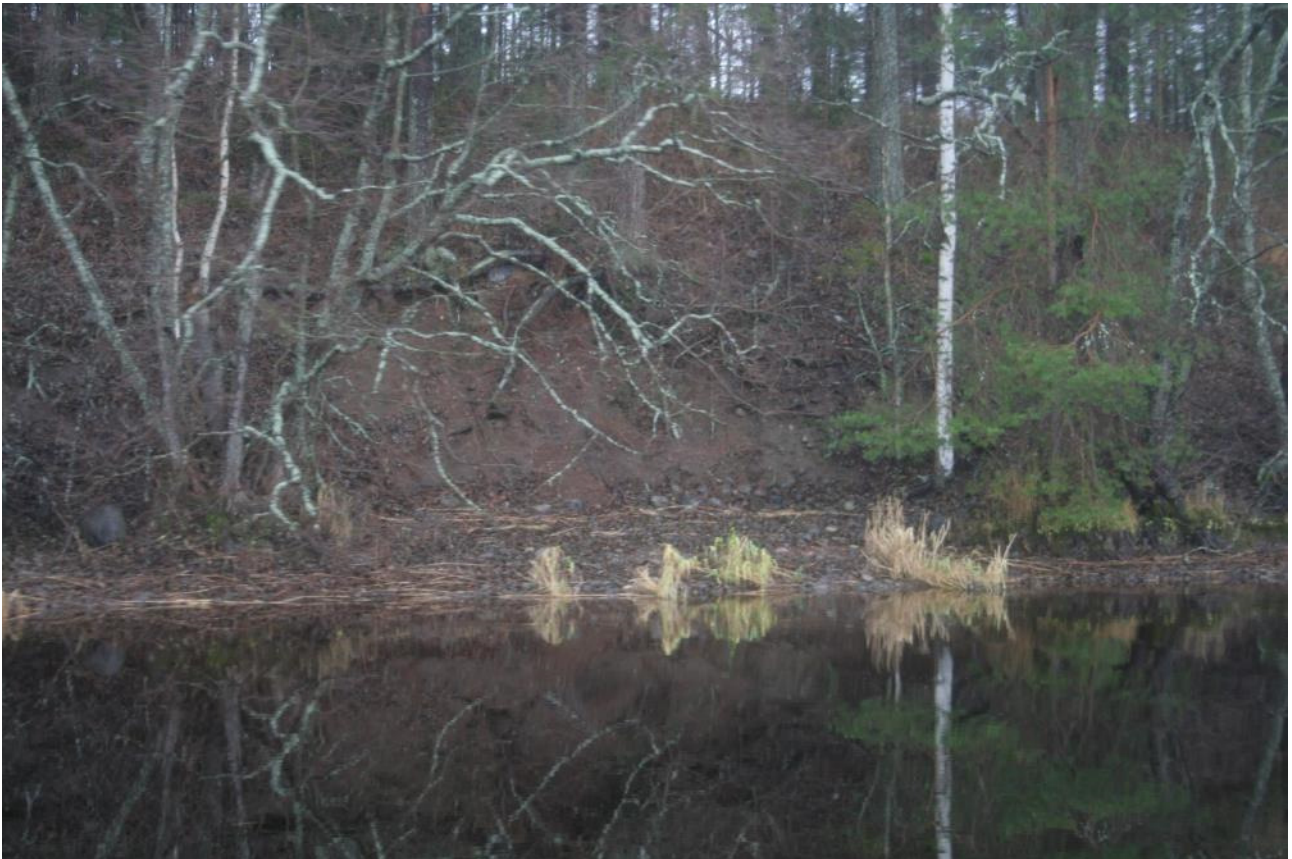
Kuva 021. Jännesaaren länsirantaa, sortuma.

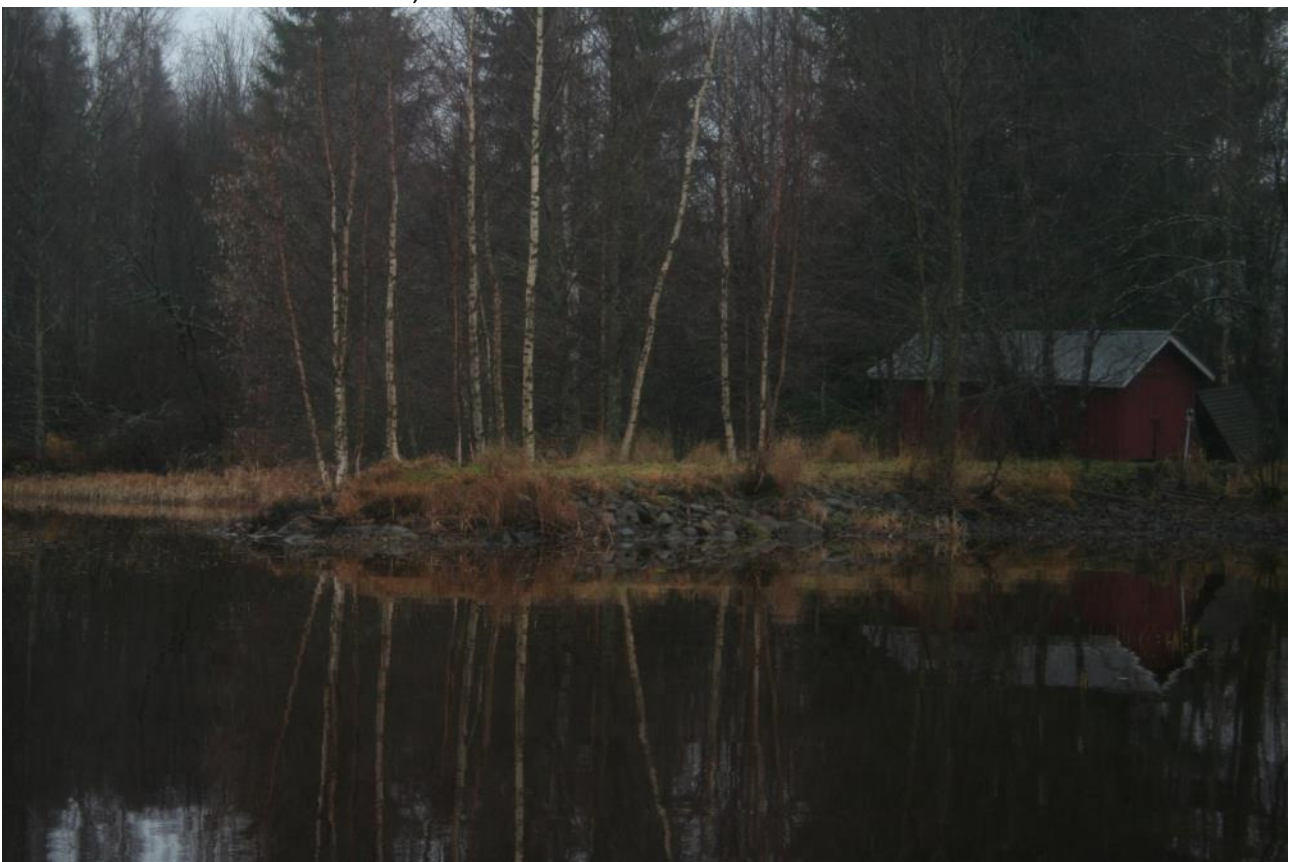
Jänneviemen kapeikosta pohjoiseen, Rissalanrannassa, sijaitsee Pitkälän tilan rannassa yksittäinen n. 10 m pitkä kivilaiturin pohja (sijainti ks. kartta 2). Paikalla näkyy talo 1700-luvun kartoista alkaen, 1800-luvulta Hämälä –nimisenä. Laiturinpohja liittyy todennäköisesti kiinteästi tilan historiaan, mutta laiturin rakennus- ja käyttöajankohta ei ole tiedossa. Tuleva sillanrakennus- ja väylähanke ei uhkaa kohdetta.

Kuva 022. Yksittäinen kivilaiturin perusta Rissalanrannassa. Kohde 1 Pitkälän kivilaituri.

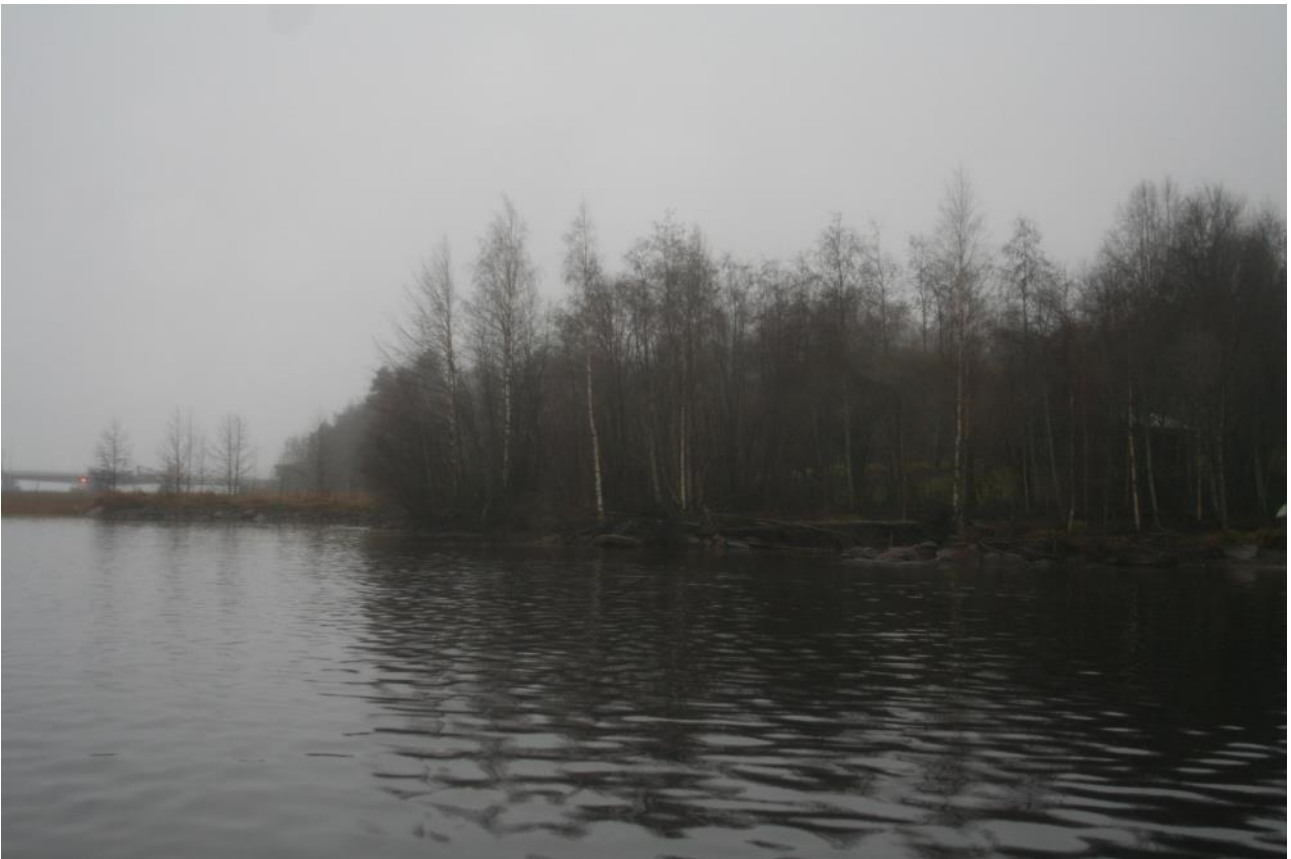
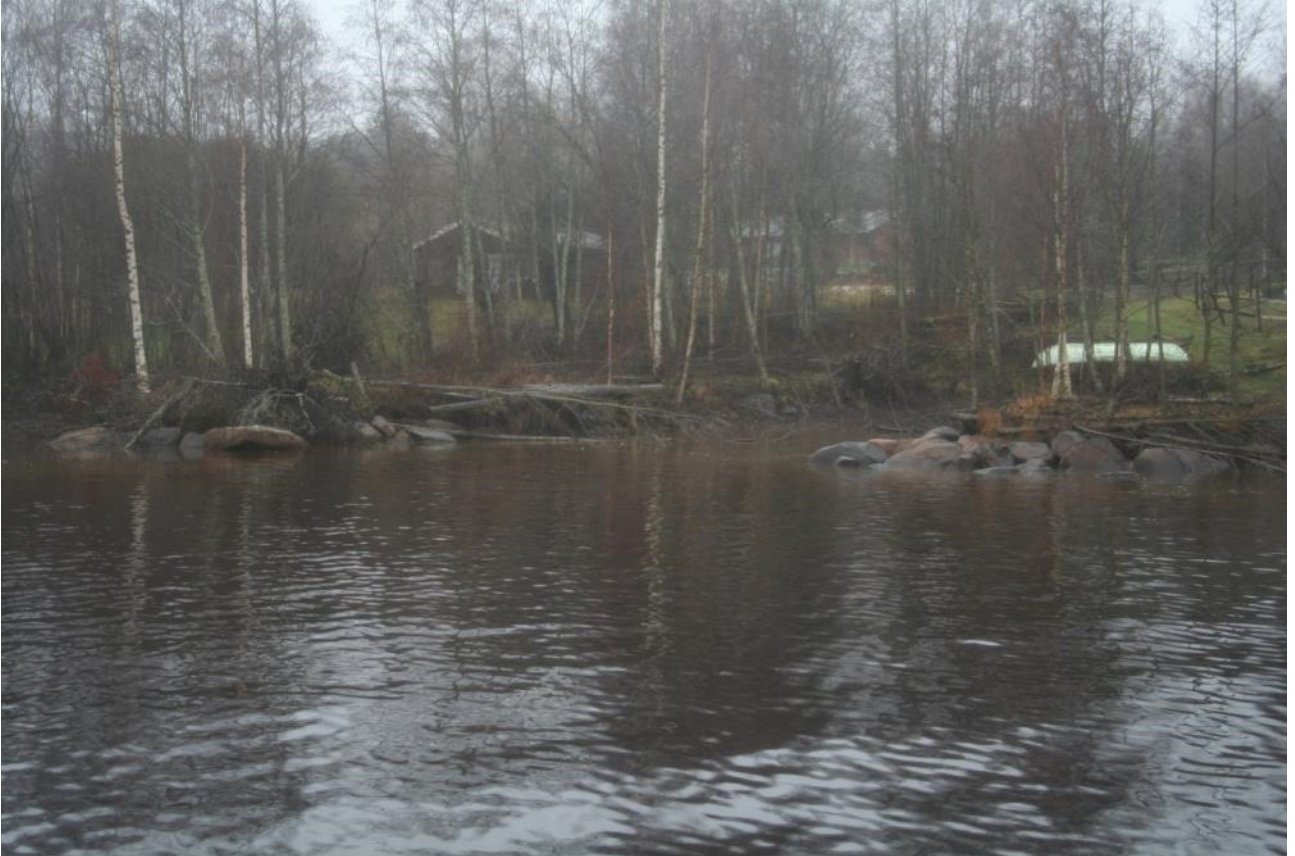
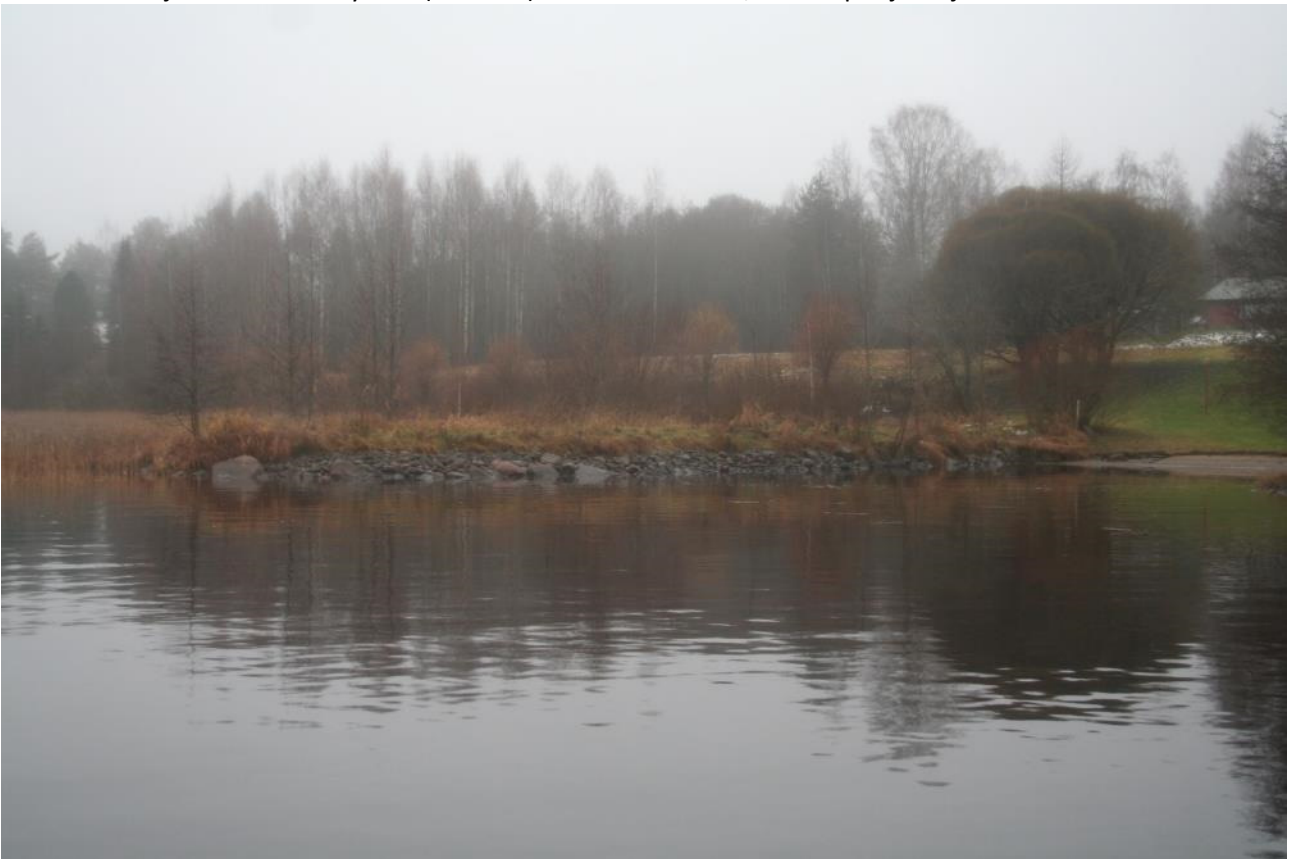
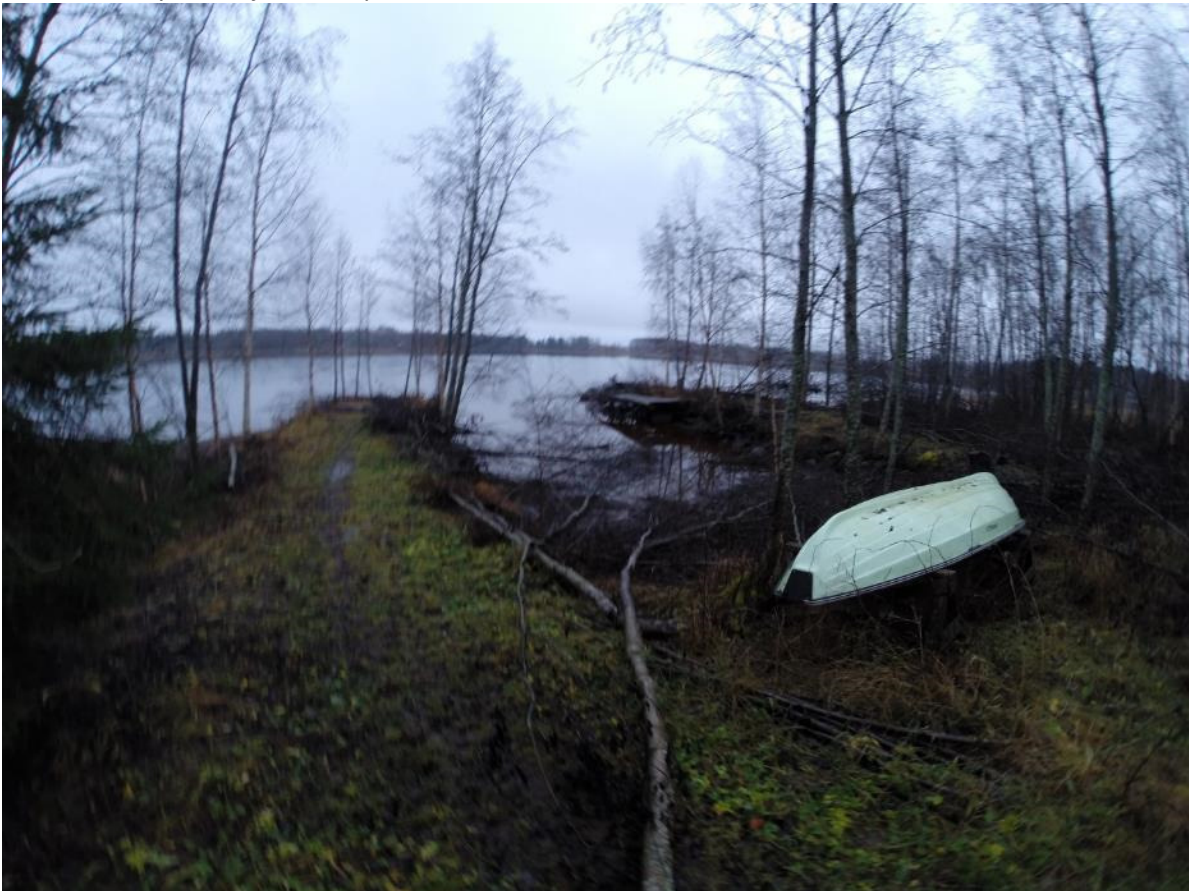
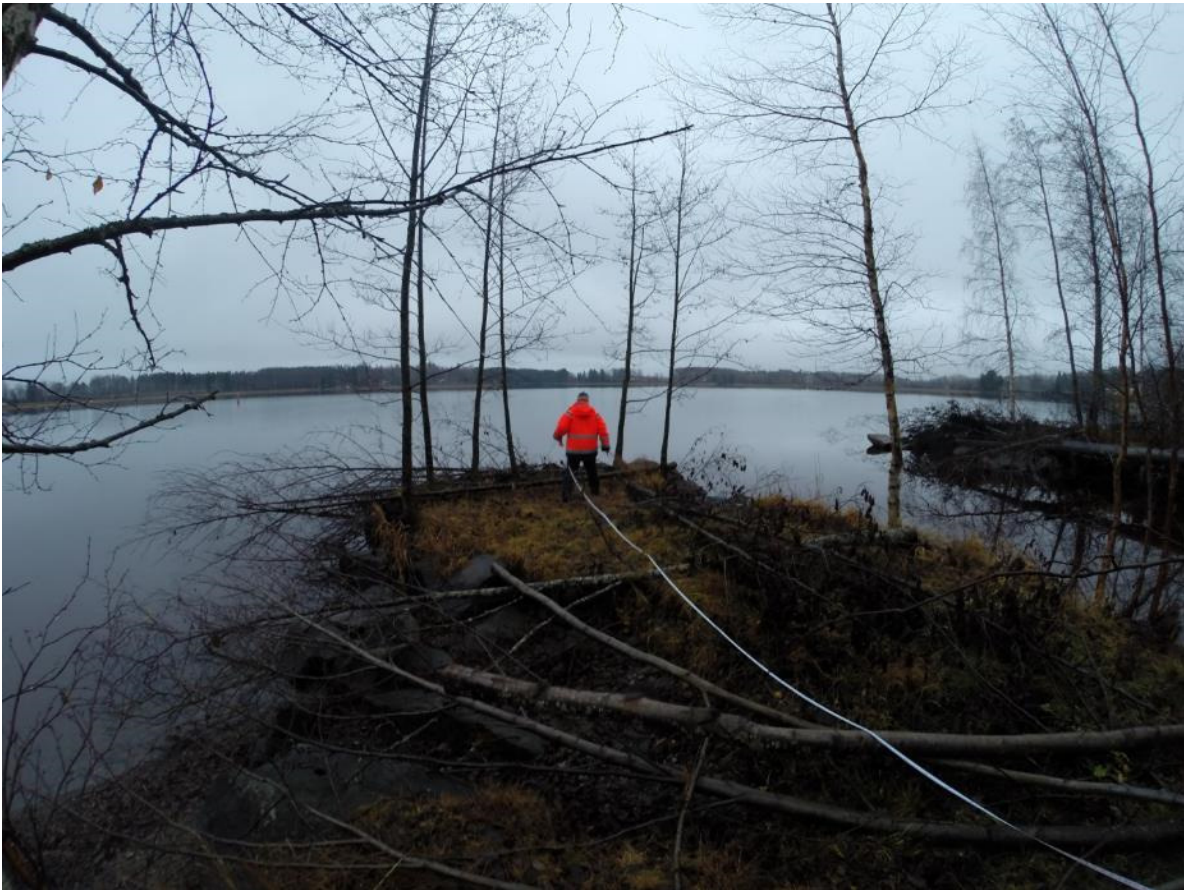
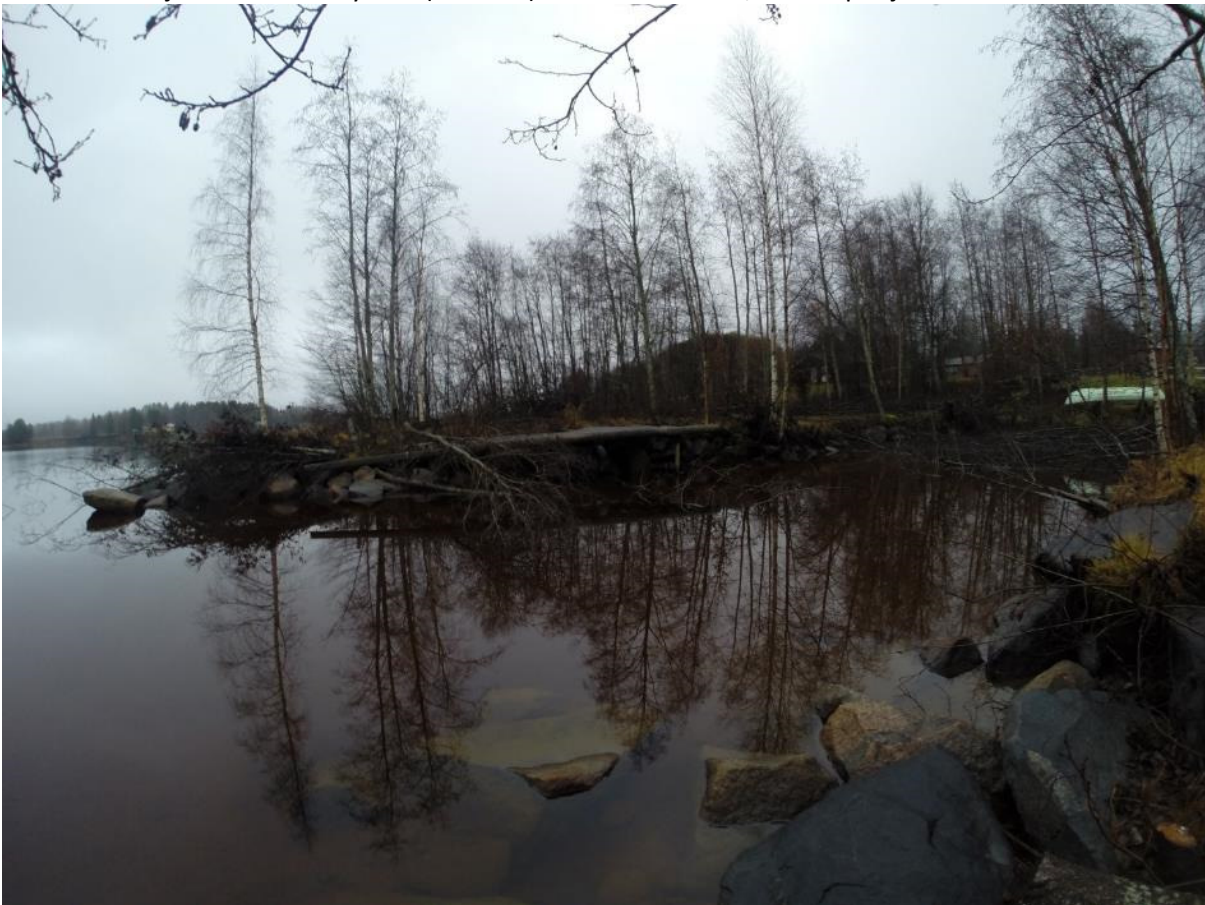
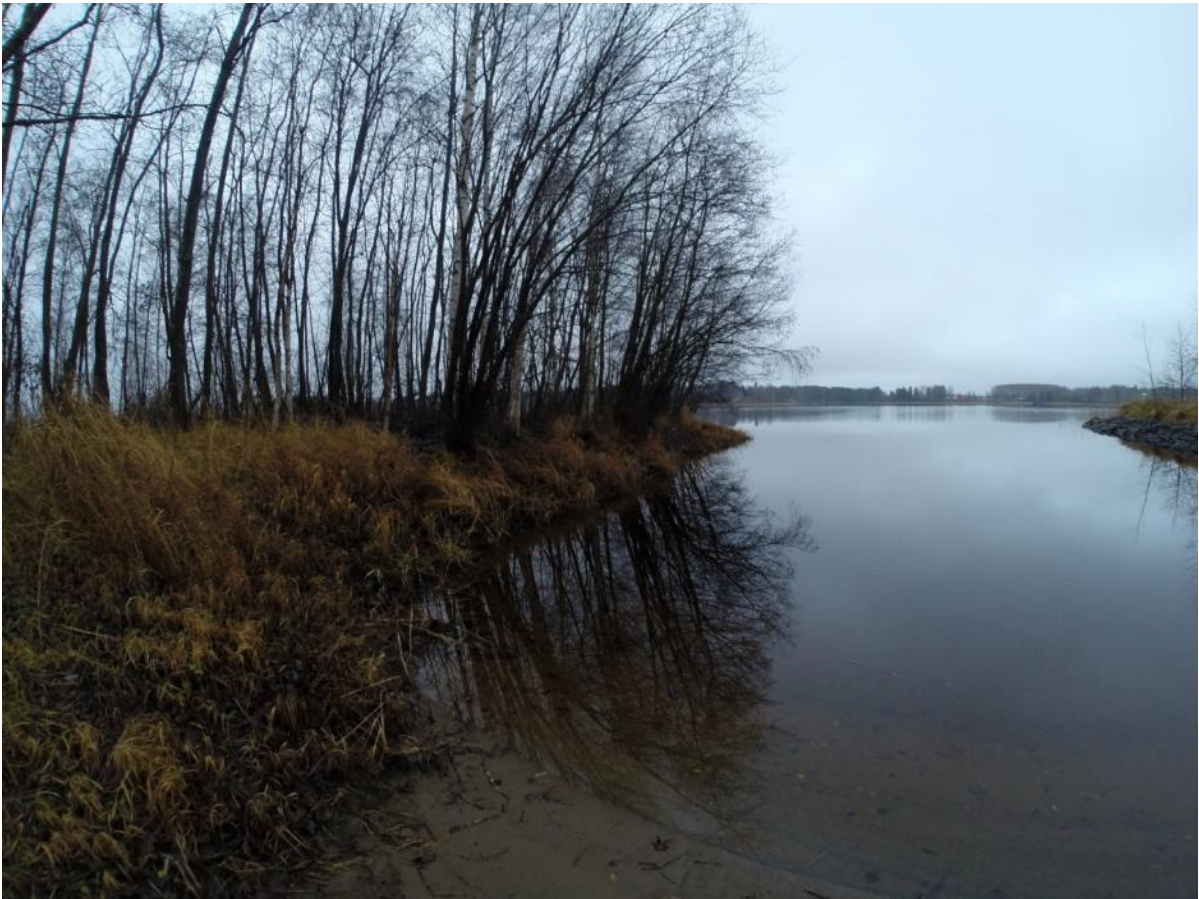
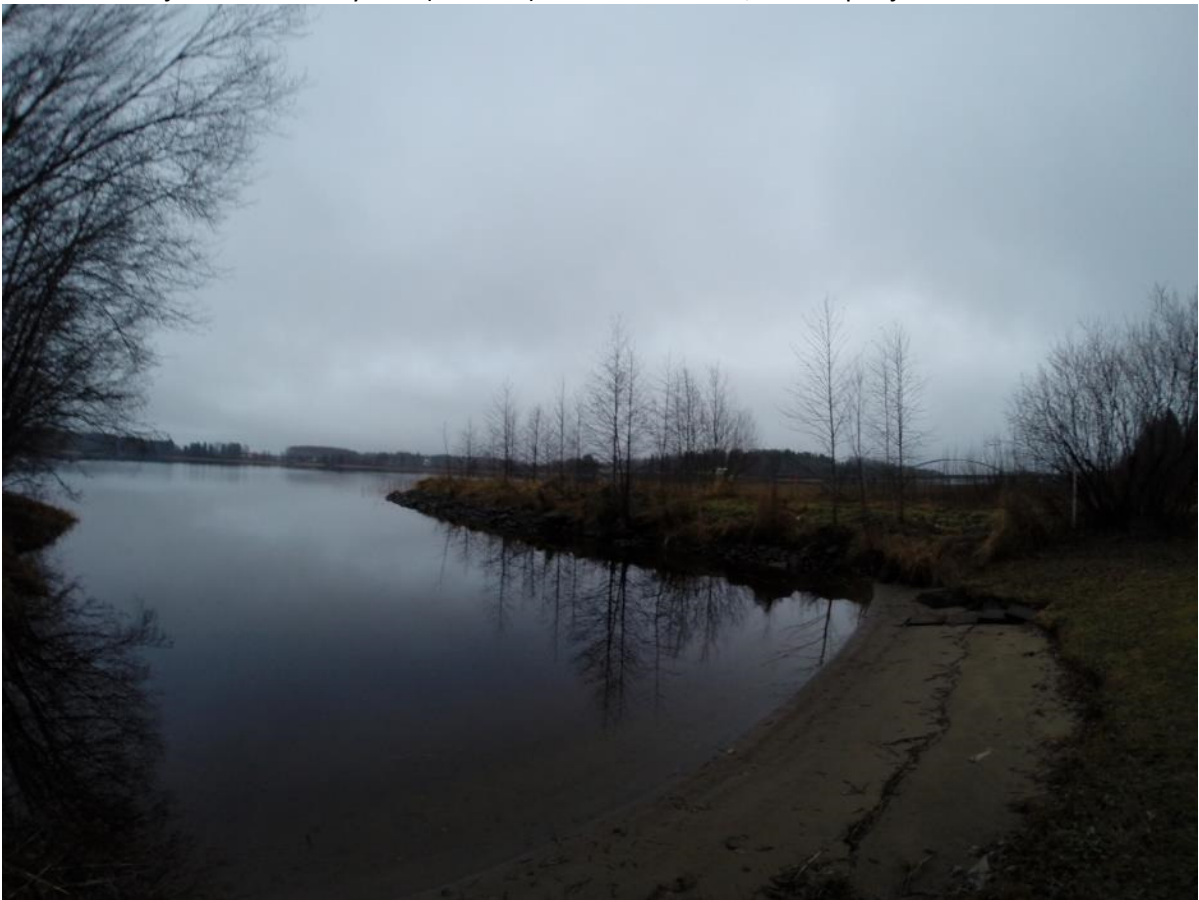
Laiturin pohjat nimettiin pohjoisesta alkaen kirjaintunnuksilla A, B, C ja D (ks. kartta 4). Laiturit A ja B oli rakennettu suurista luonnonkivistä, kun taas C ja D pienemmästä kiviaineksestä. Laituri A oli pituudeltaan 29 m ja leveydeltään 3,5 m. Laituri D oli 35 m pitkä ja 8 m leveä ollen selkeästi suurin neljästä laiturista. Laitureita B ja C ei voitu mitata tyydyttävällä tarkkuudella tiheästä kasvustosta johtuen. Neljän ryhmänä kokonaisuuden leveys on n. 75 m ja etäisyys rannasta suurimmillaan laiturin D kärjessä 35 m. Tulevat sillan rakennustyöt ja väylän muutostyöt eivät todennäköisesti muodosta uhkaa laiturirakenteille.

Kuva 024. Neljän kivilaiturin ryhmä (kohde 2) Rissalanrannassa, laiturit nimetty pohjoisesta alkaen A, B, C ja D.

Kuva 025. Neljän kivilaiturin ryhmä (kohde 2) Rissalanrannassa, laiturinpohjat A ja B.

Kuva 026. Neljän kivilaiturin ryhmä (kohde 2) Rissalanrannassa, laiturinpohja D.

Kuva 034. Neljän kivilaiturin ryhmä (kohde 2) Rissalanrannassa, laiturinpohjat A ja B.

Kuva 035. Neljän kivilaiturin ryhmä (kohde 2) Rissalanrannassa, laiturinpohja A.

Kuva 036. Neljän kivilaiturin ryhmä (kohde 2) Rissalanrannassa, laiturinpohja B.

Kuva 037. Neljän kivilaiturin ryhmä (kohde 2) Rissalanrannassa, laiturinpohja C.

Kuva 038. Neljän kivilaiturin ryhmä (kohde 2) Rissalanrannassa, laiturinpohja D.

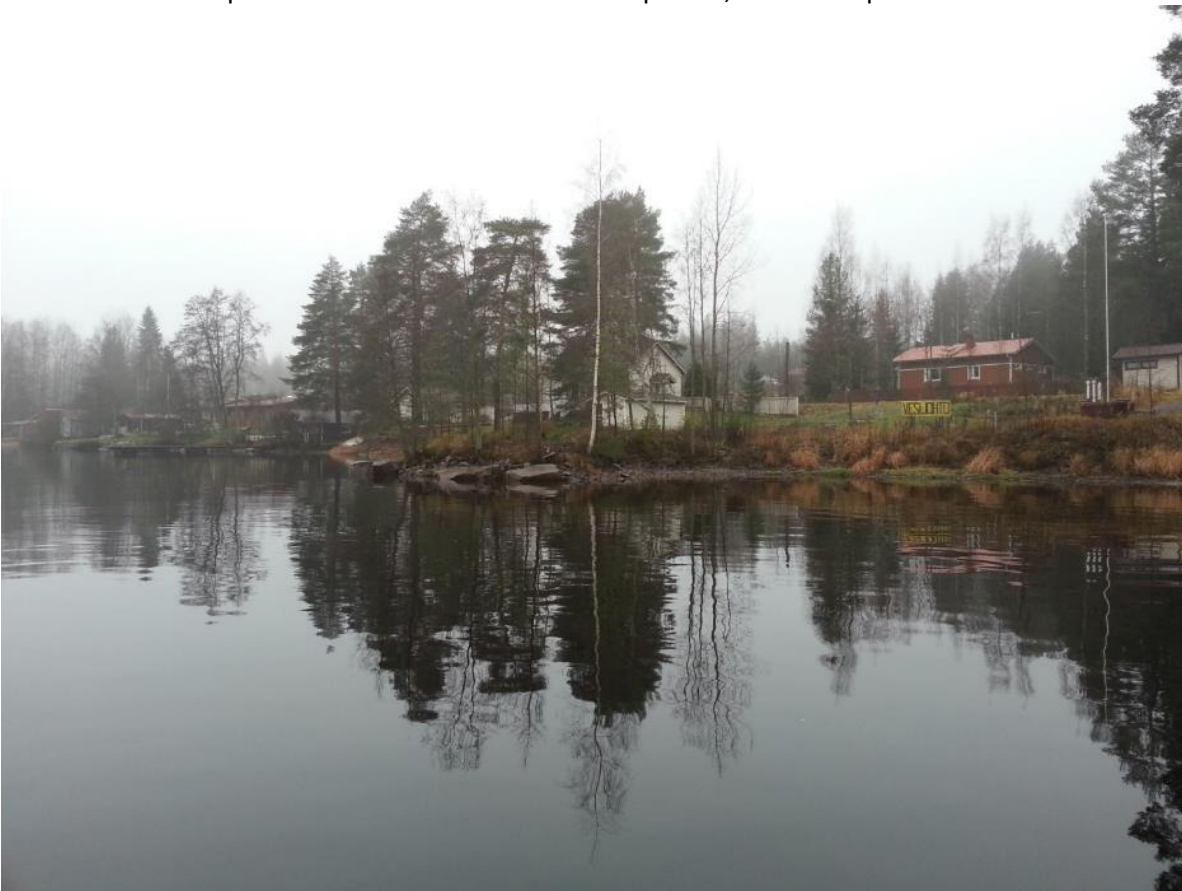
Kuva 030. 1980-l. sillan korjaustöiden aikaisen pioneerilaiturin länsipää. Kohde 4.

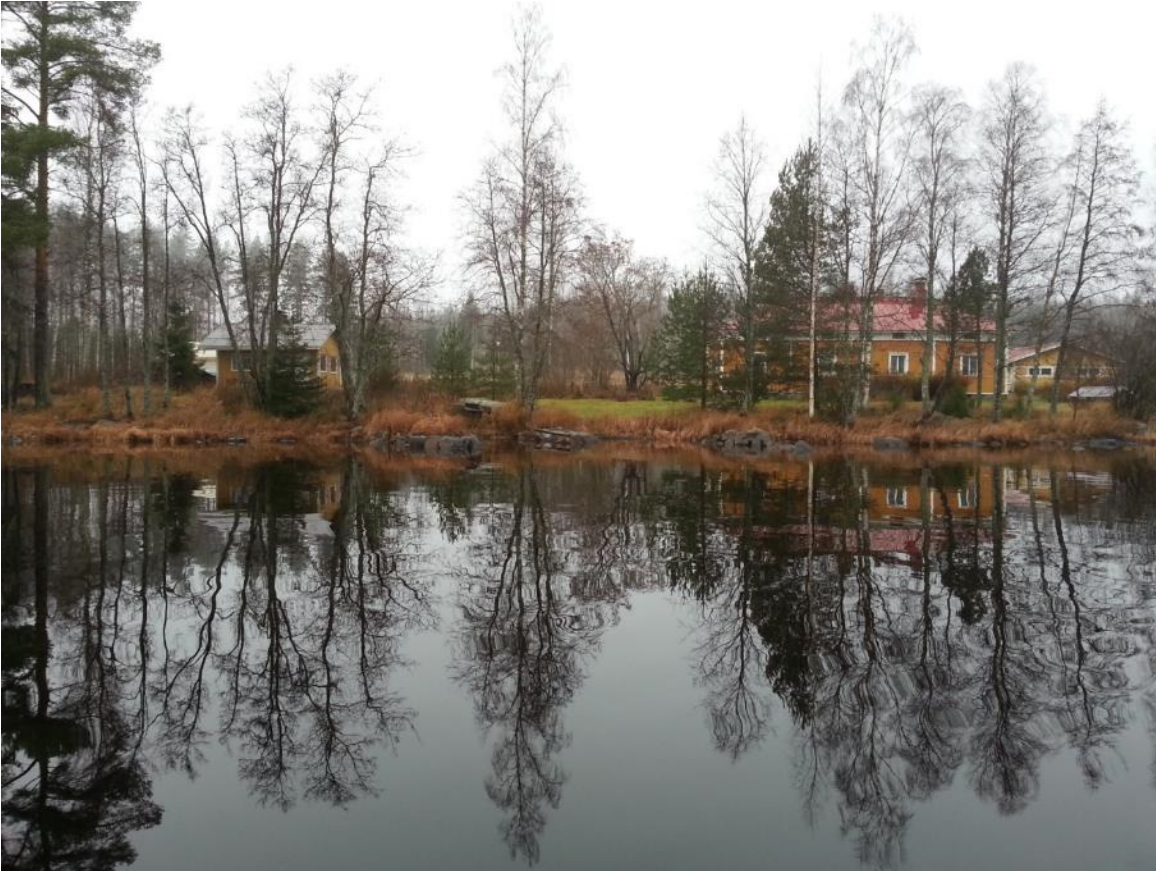
Kuva 032. Kolmen pienen kivilaiturin perustukset Koivurannan talon kohdalla, Jännevirran sillasta etelään Rissalan puolella. Kohde 6.

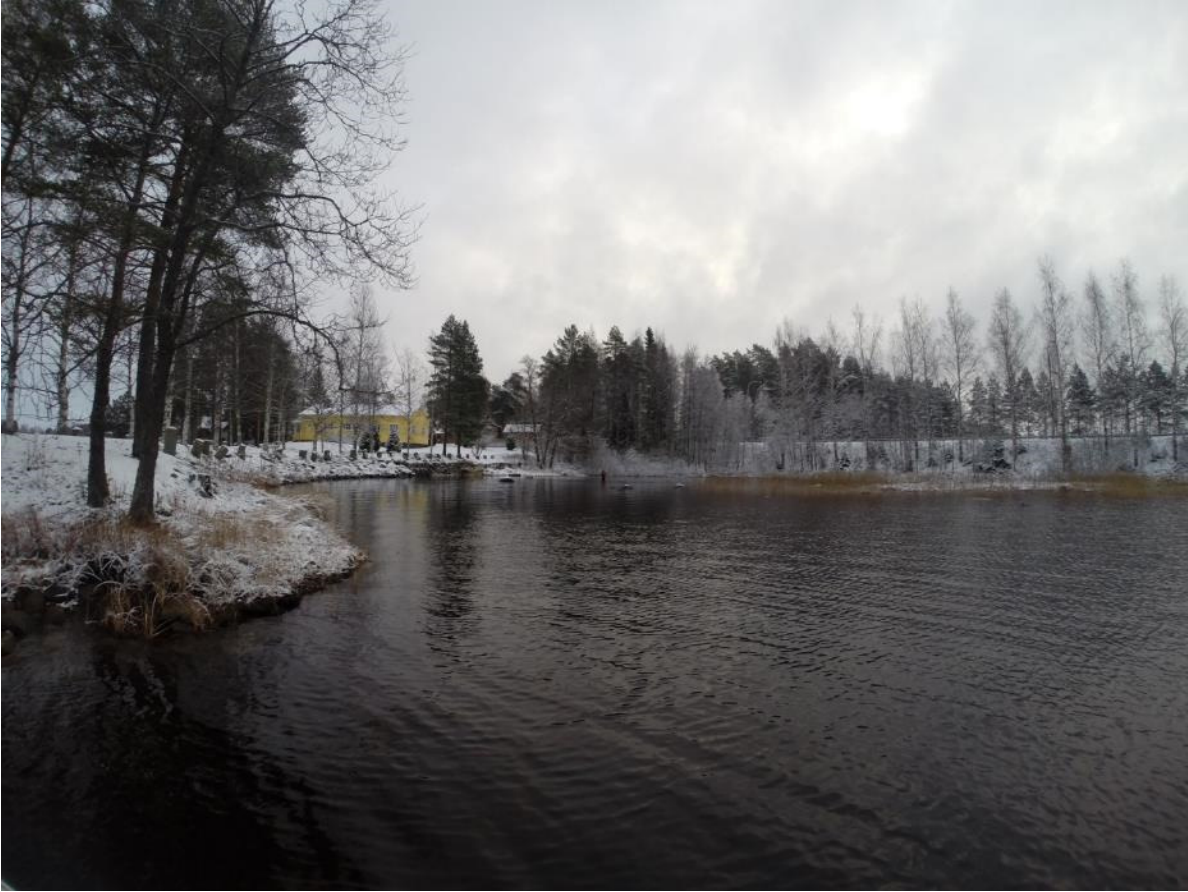
Inventoinnissa löydettiin vedenalainen puurakenne lossilaiturin yhteydestä (sijainti ks. kartta 2). Rakennetta peittää kauttaaltaan n. 10 cm paksuinen sedimenttikerros. Rakenne havaittiin sondaamalla ja sen kokoarvioksi saatiin n. 7 m x 1,5 m. Rakenteen havaittu osa koostuu pitkittäisistä lankuista.

Kuva 039. Lossilaiturin eteläpuolella havaittu vedenalainen rakenne tutkijan kohdalla. Kohde 3.
