TUTKIMUSRAPORTTI

Suomenlinna, Susisaari B56 Piper

Työmaan arkeologinen valvonta 2015

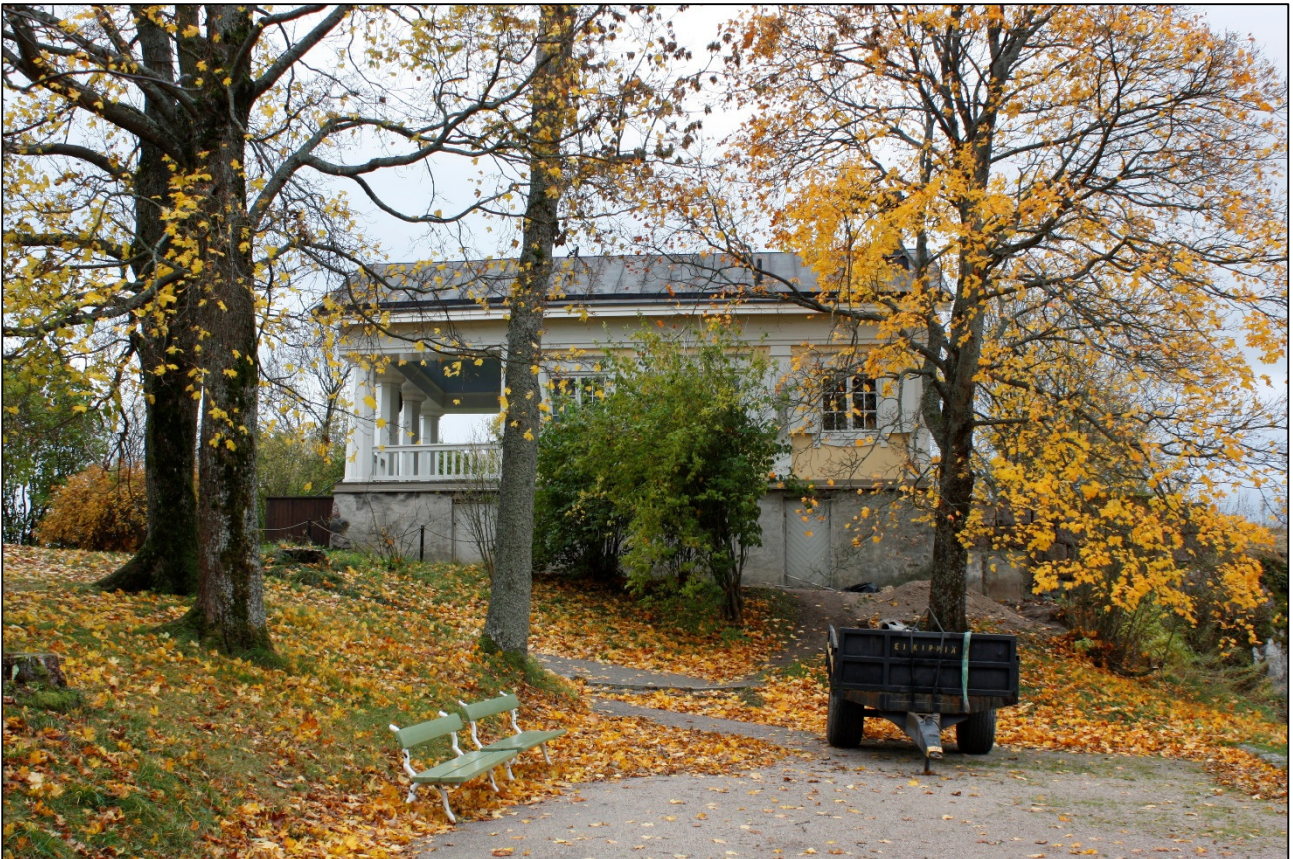
Kuva 3. Uudet roskakatokset ja wc-tilat rakennetaan Piperin kahvilan koillisen puoleiselle seinustalle. AKDG4599:2.

Työmaa-alue sijaitsi Susisaaren eteläosassa, Piperin kahvilarakennuksen B56 seinustan koillispuolella (kuva 3). Kahvila seisoo jyrkähkön mäentöyrään huipulla, jonka koillisreunalle jää viitisen metriä leveä tasainen terrassi, jolle jätekatos ja kulkuväylä wc-tiloihin suunniteltiin sijoittaa (liite 3: kartta 2). Rakennuksen pohjoisnurkalta oli työmaan alkaessa jo purettu siinä aikaisemmin sijainneet käymälätilat (kuva 7). Mäellä kasvaa kookkaita lehtipuita ja kahvilan koillispuolella myös pensaita.

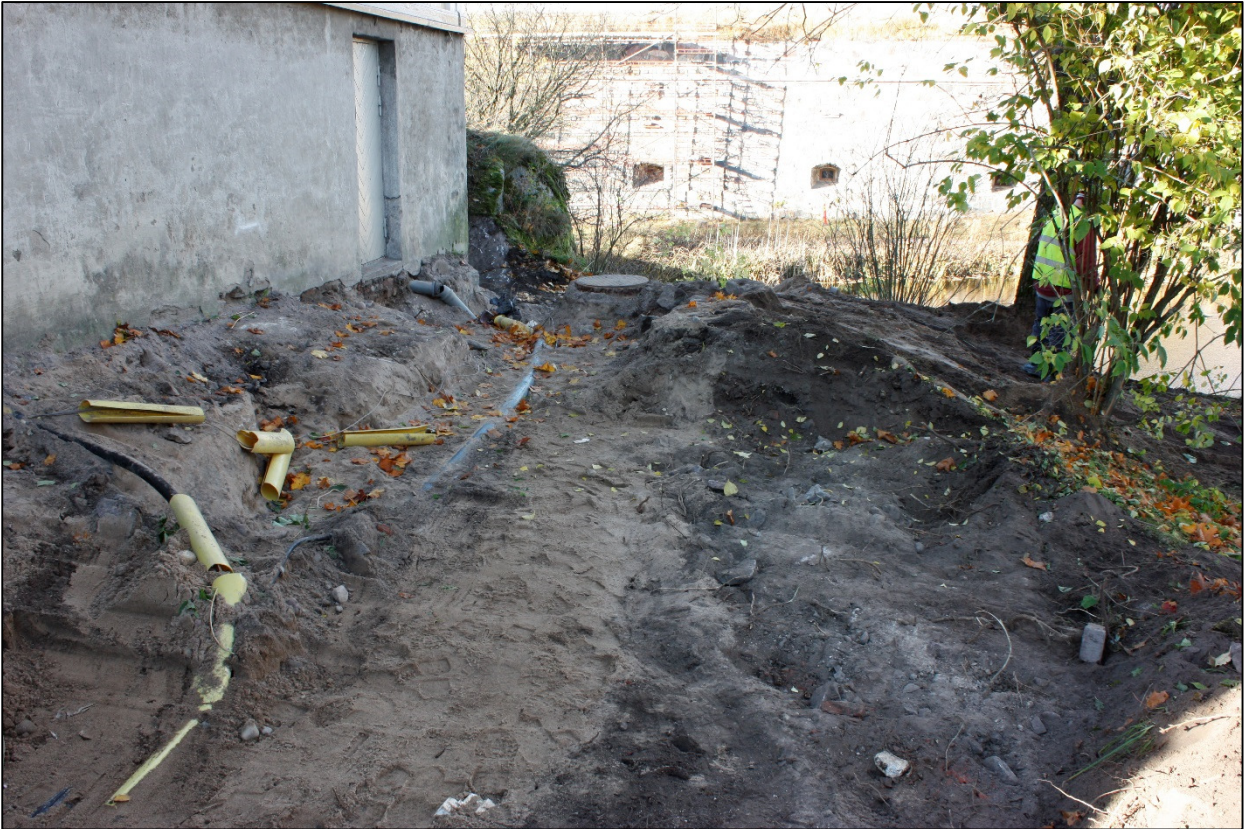
Kuva 5. Työmaan kaivu on valmistunut. Kuvattu kaakosta. AKDG4599:3.

Kahvilan koillisen puoleisen seinustan eteen avattiin koko seinän ja rakennuksen pohjoispuolella olevan kivi-muurin mittainen, 16 m pitkä, matala kaivanto, jonka leveys oli 2,5–4 metriä. Arkeologi oli valvomassa kuopan reunalla konekaivun etenemistä kohdissa, jossa arveltiin olevan koskemattomia vanhoja maakerroksia. Rakennuksen seinustan vieressä oli tehty viemäröinti- ja kaapelointitöitä jo aikaisempina vuosikymmeninä. Työmaalla 2015 avattu alue oli kokonaisuudessaan sekoittunutta maata, pääosin tumman- ja vaaleanruskeaa täytehiekkaa (kuvat 4–7).

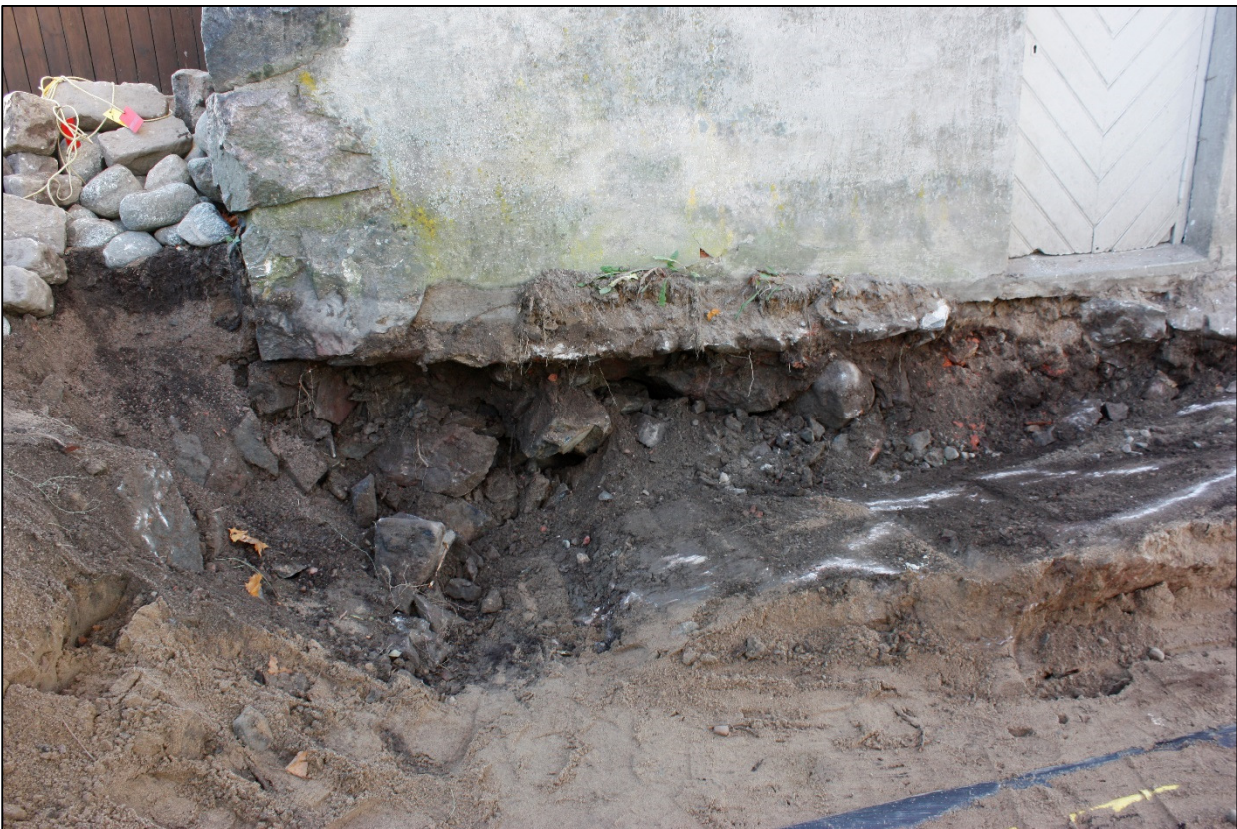
Kuva 6. Kahvilarakennuksen itänurkka. Kuvattu koillisesta. AKDG4599:6.

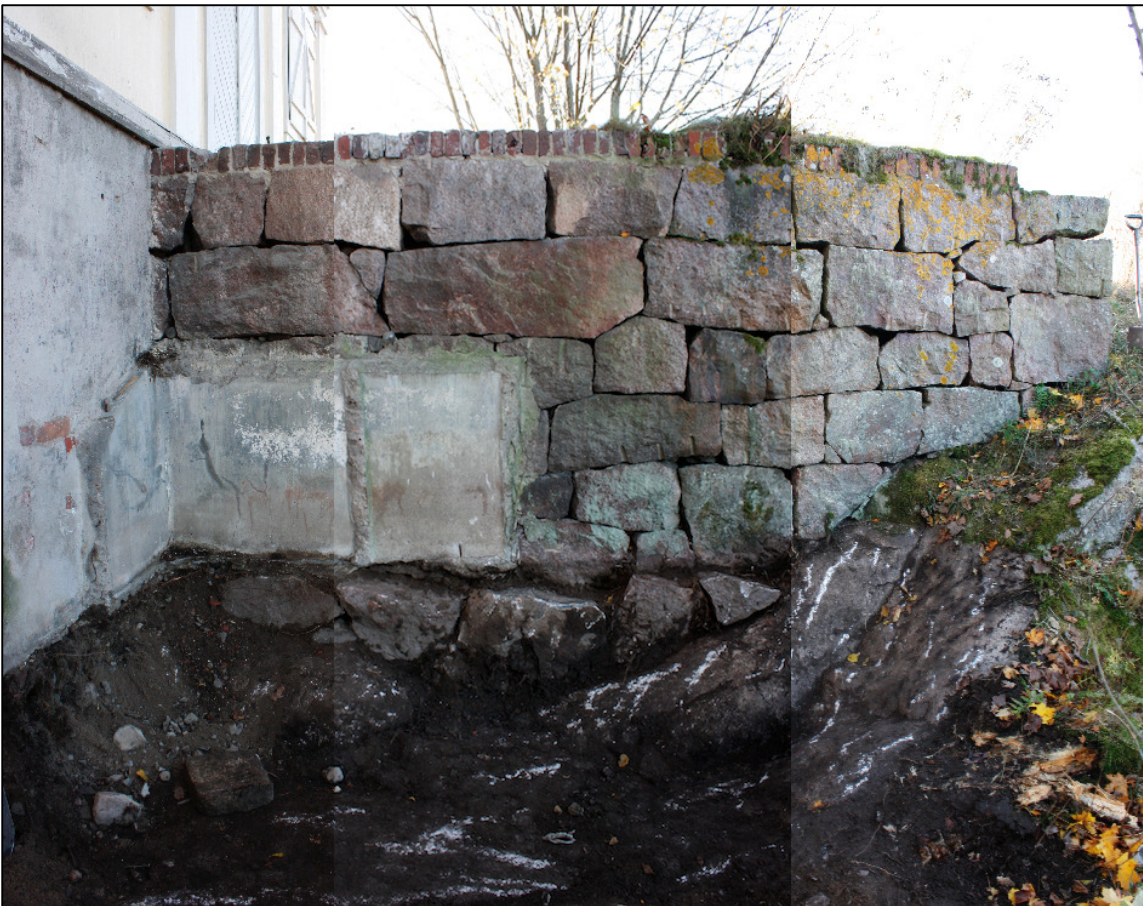
Kuva 7. Kuvakooste kahvilarakennuksen pohjoisnurkalta, josta on purettu pois vanhat käymälätilat. Kuvattu koillisesta. AKDG4599:5.
