TUTKIMUSRAPORTTI

## Suomenlinna, Susisaari B17b

Kaivutyömaan arkeologinen valvonta 2015

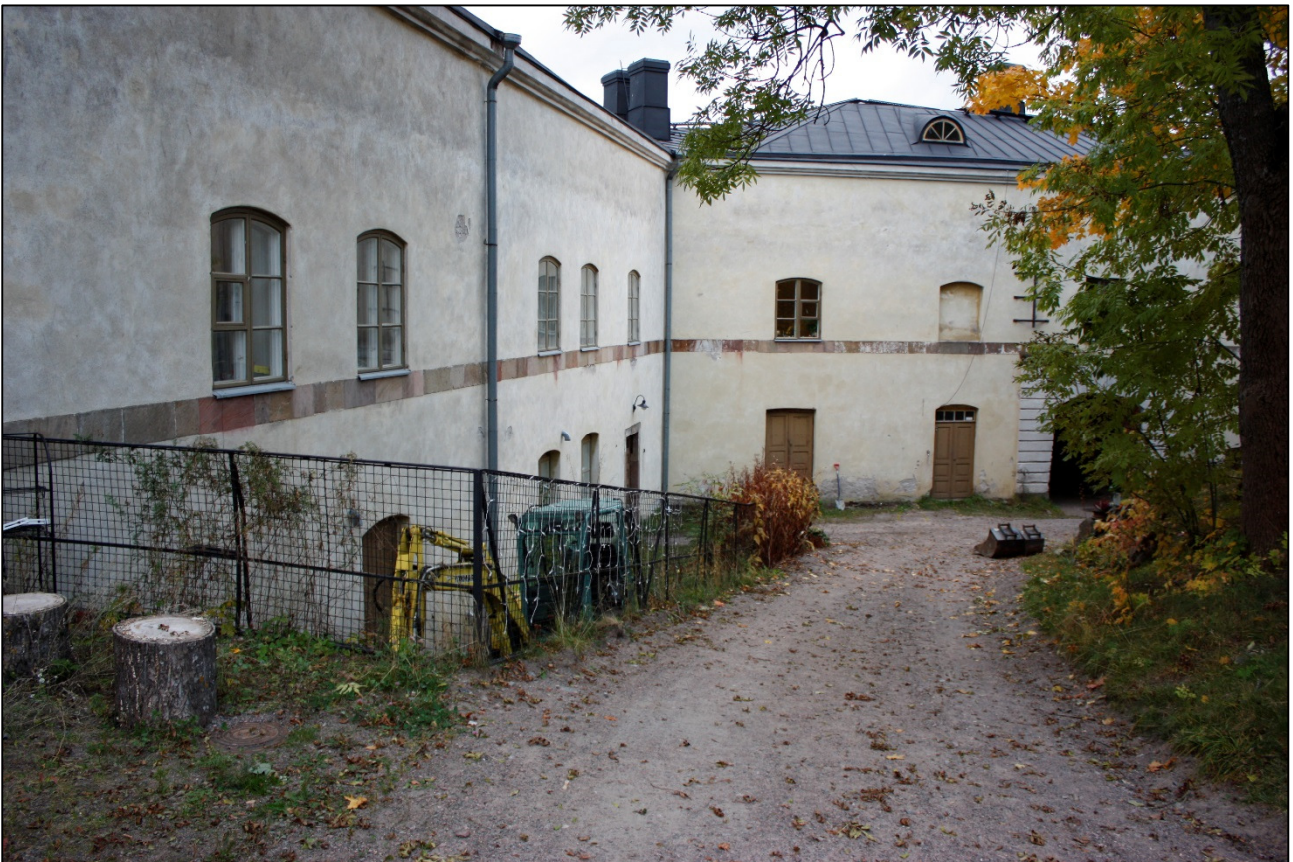
Kuva 2. Puolibastioni Hjernen edessä piha-alue laskeutuu jyrkästi alaspäin. Tukimuuri ja sen päälle pengerretty tie ovat peräisin 1800-luvun loppupuolelta. Kuvattu lännestä. AKDG4598:1.

Rakennuksen B17b länsiosan edessä oleva piha-alue on kokenut monia muutoksia. Nykyinen asu, jossa pihan länsilaidalle johtava tie nousee tukimuurin päällä ylös, siten että rakennuksen länsiosan julkisivun eteen jää vain kapea pihakuilu, on peräisin 1800-luvun loppupuolelta (kuva 2). Tukimuuri näkyy kartalla 1899.<sup>5</sup>

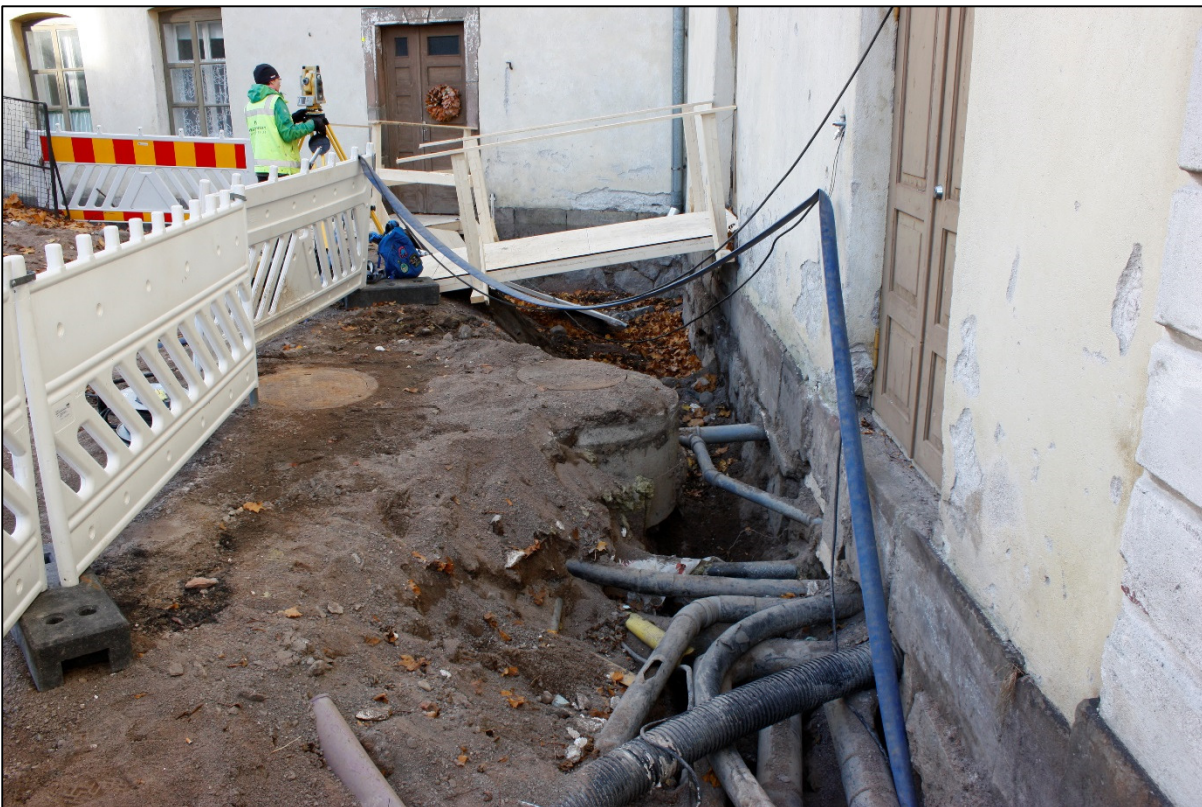
Kuva 3. Johanna Seppä kartoittaa työmaakaivannon keskiosaa takymetrillä. AKDG4598:7.

Työmaan ympäristöön tehtiin kartoittamista varten kiintopisteitä VRS-GPS-paikantimella. Työmaan edetessä kaivantoa dokumentoitiin valokuvaamalla ja sanallisilla muistiinpanoilla. Kaivutöiden loputtua kaivanto kartoitettiin takymetrillä (kuva 3) ja siitä laadittiin yleiskartta mittakaavaan 1:200 (liite 2).

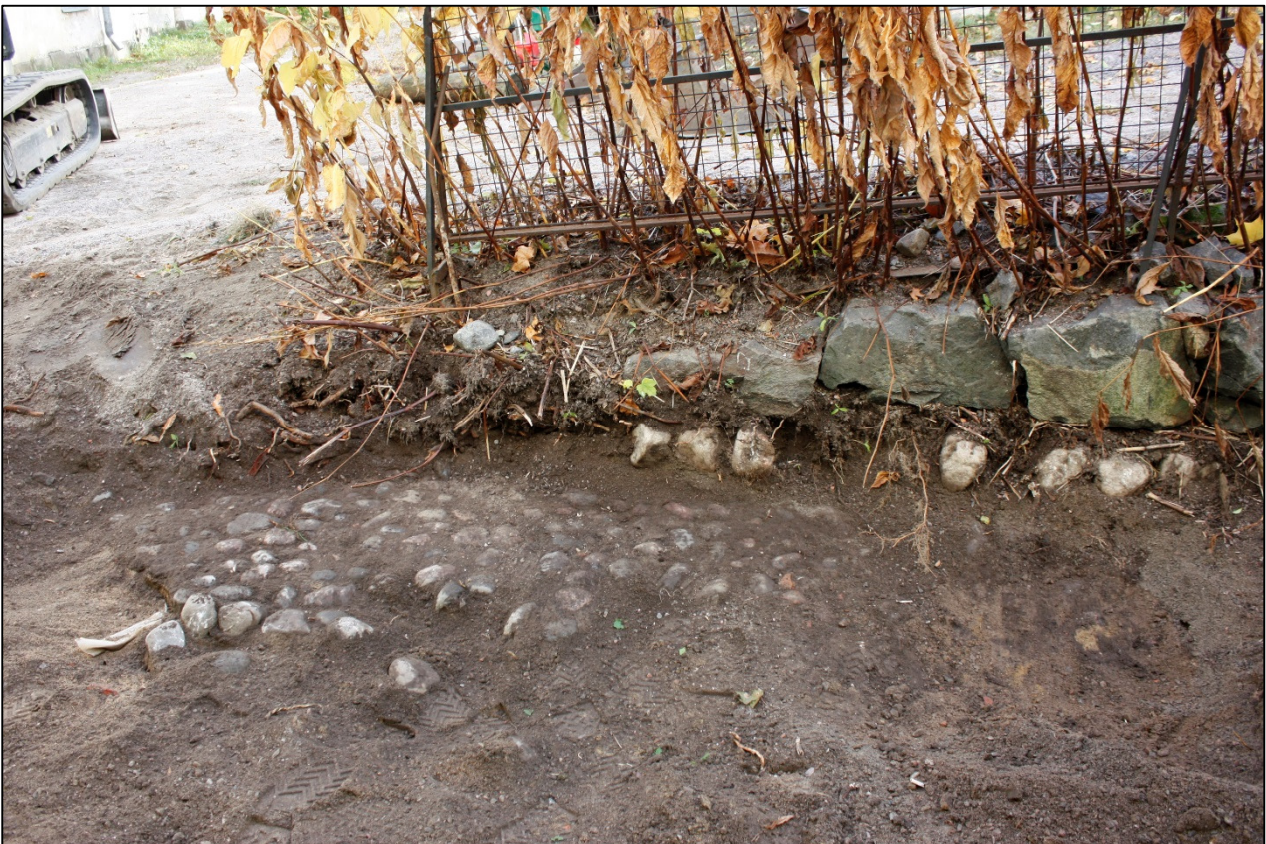
Kuva 4. Pieni alue vanhempaa kenttäkiveystä on paljastunut uudemman kiveyksen alta rakennuksen B17b pihan keskiosassa. Kuvaattu pohjoisesta. AKDG4598:4.

Kaivausalueen keskikohdassa, pihan länsiosasta laskeutuvan tien tukimuurin alapään pohjoisreunan juurelta (P 6670228.69, I 25499008.75) paljastui noin 1,5 neliömetrin alueelta kenttäkiveystä, joka oli aikanaan jäänyt uudemman kenttäkiveyksen alle. Säilyneen pienen alueen ympärille oli asennettu putkia, paisutetusta solupolystyreenistä eli styroxista valmistettuja levyjä sekä muovikalvoa, jonka päälle oli levitetty vaaleanharmaata hiekkaa. Alemman kiveyksen mukulakivet olivat halkaisijaltaan 10–15 cm ja niiden päälle oli levitetty myöhemmin 5-10 cm:n kerros ruskeaa asennushiekkaa, jolle oli aseteltu uudempi kenttäkiveys, jonka mukulakivien halkaisija oli 15–20 cm.

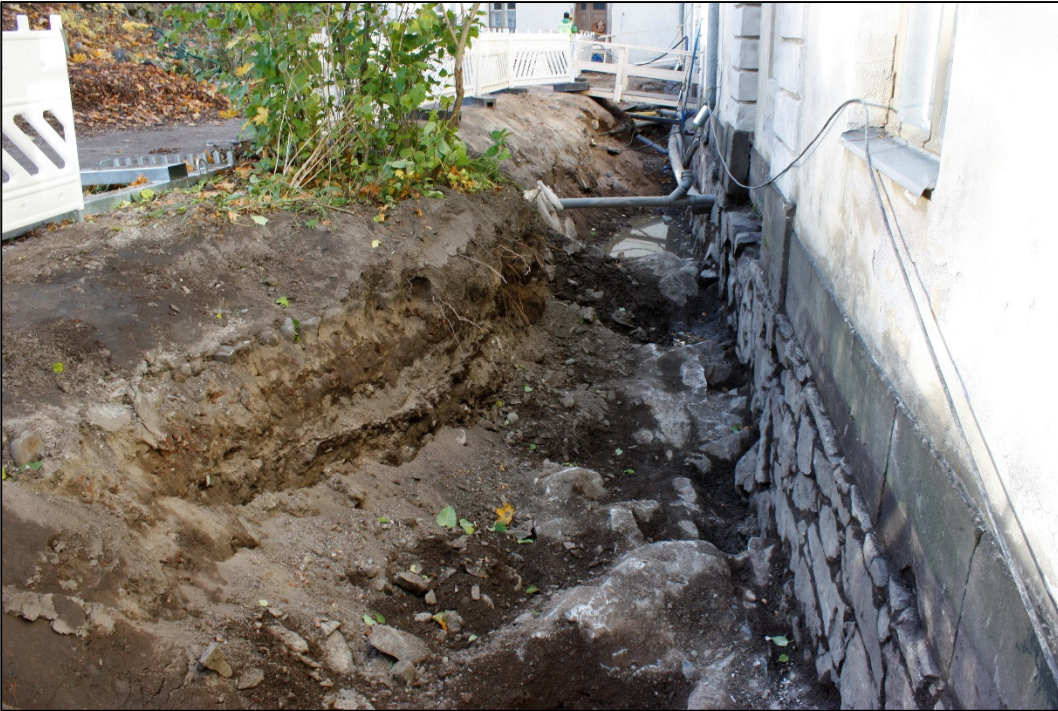
Kuva 5. Pihan itäosan kaivutyöt ovat valmistuneet. Vasemman puoleisessa profiilissa näkyy kenttäkiveystä. Kuvattu kaakosta. AKDG4598:8.

Työmaakaivannon itäosan lounaan puoleisesti profiilissa (P 6670217.81, I 25499024.50) havaittiin kahden metrin matkalla katkelmia kenttäkiveyksestä, jonka yläpinta sijaitsi 20–40 cm nykyisen pihatason alapuolella. Mukulakivet olivat halkaisijaltaan 10–15 cm. Kivet lepäsivät noin 20 cm paksun vaaleanruskean hiekkakerroksen päällä, jonka alapuolella oli sekoittuneita hiekkakerroksia, joiden seassa oli myös tiilimurskaa.

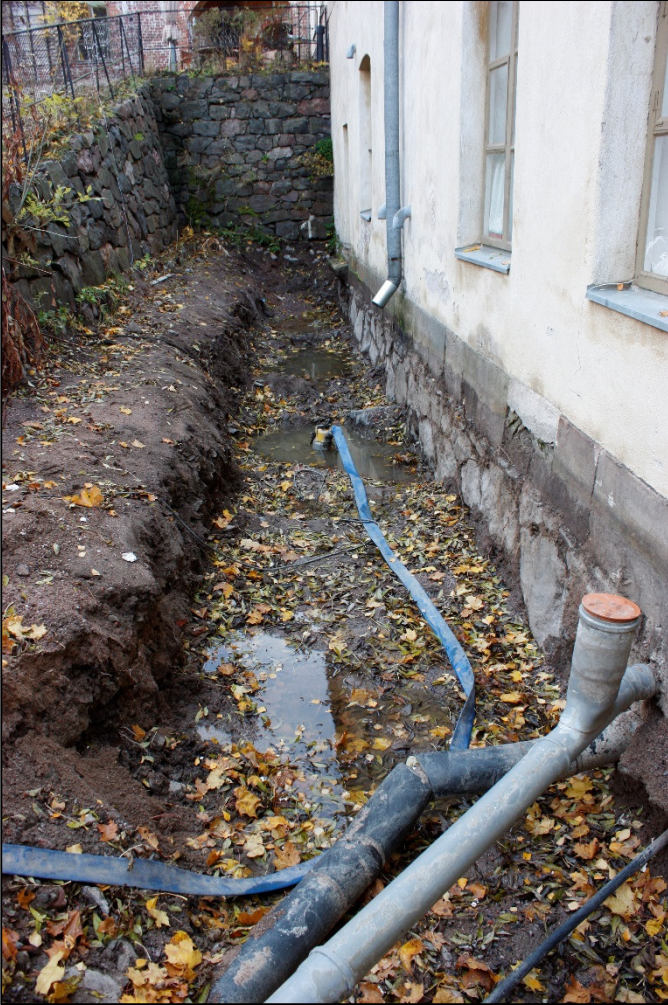
Kuva 7. Pihan länsiosan kaivutyöt ovat valmistuneet. Kuvattu koillisesta. AKDG4598:6.

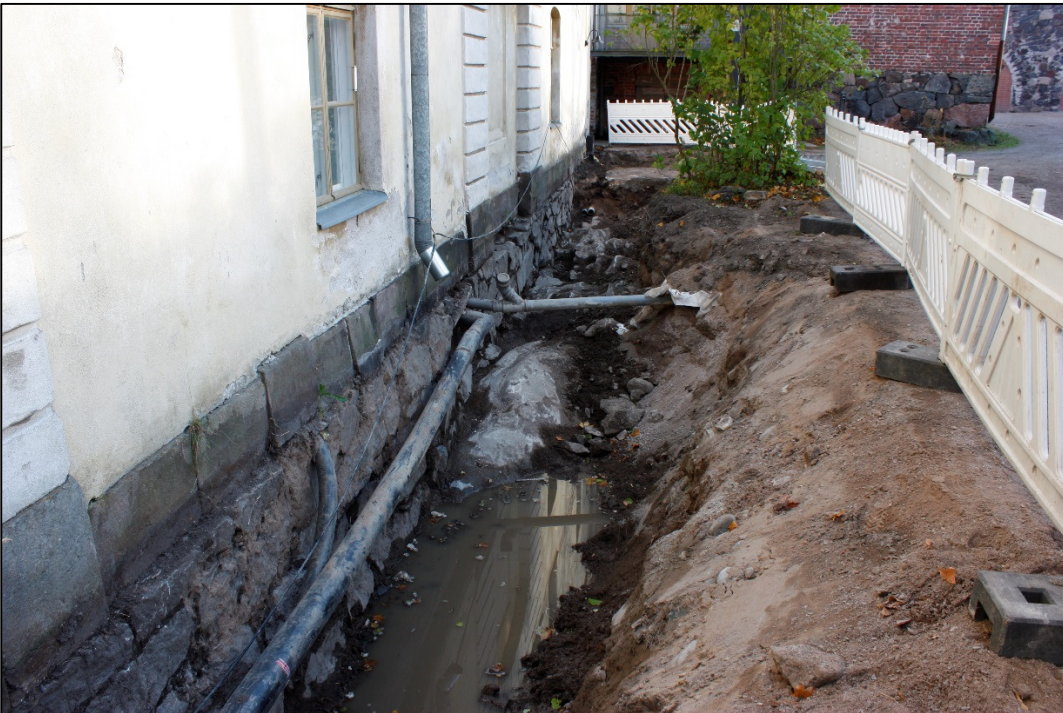
Kuva 8 Pihan itäosan työmaakaivanto. Kuvattu luoteesta. AKDG4598:10.

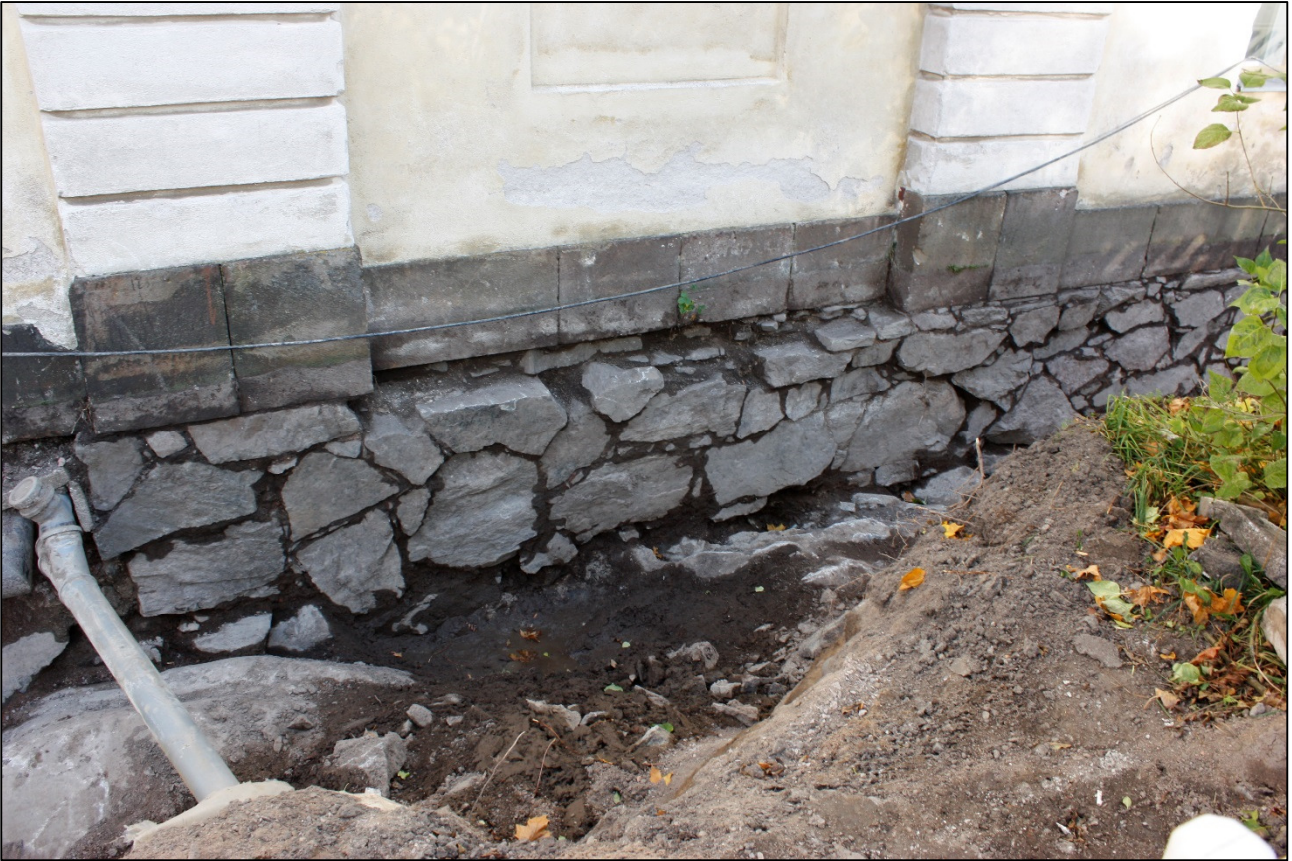
Kuva 9. Tenalji von Fersenin kivijalkaa rakennuksen B17b itäosassa. Kuvattu lounaasta. AKDG4598:9.

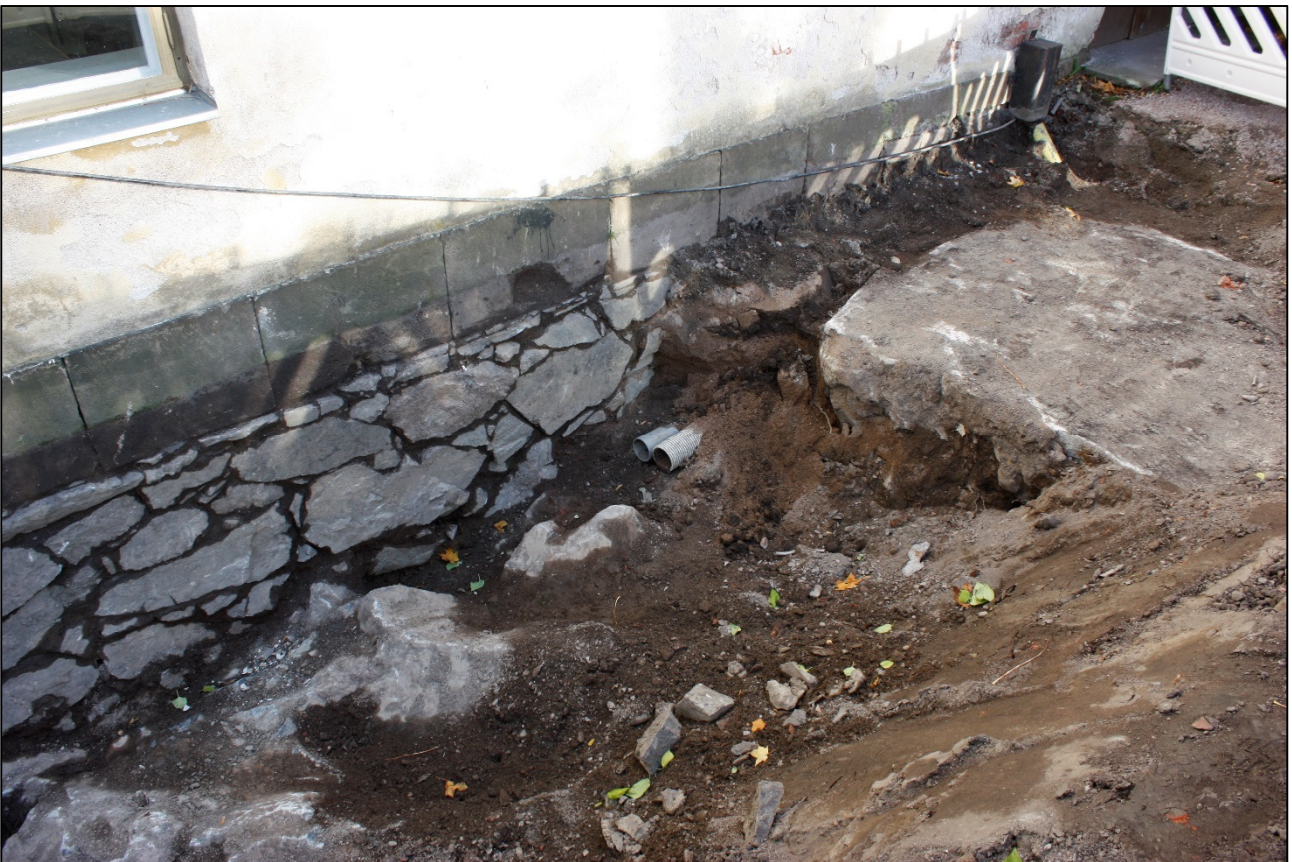
Kuva 10. Työmaakaivanto päättyi itäpäässään betonilaattaan. Kuvattu lännestä. AKDG4598:11.
