TUTKIMUSRAPORTTI

Oulunkylä, Patola – Tukikohta XXI tykkitie 3

Ensimmäisen maailmansodan aikaisen yhdyntien arkeologinen tutkimus 2015

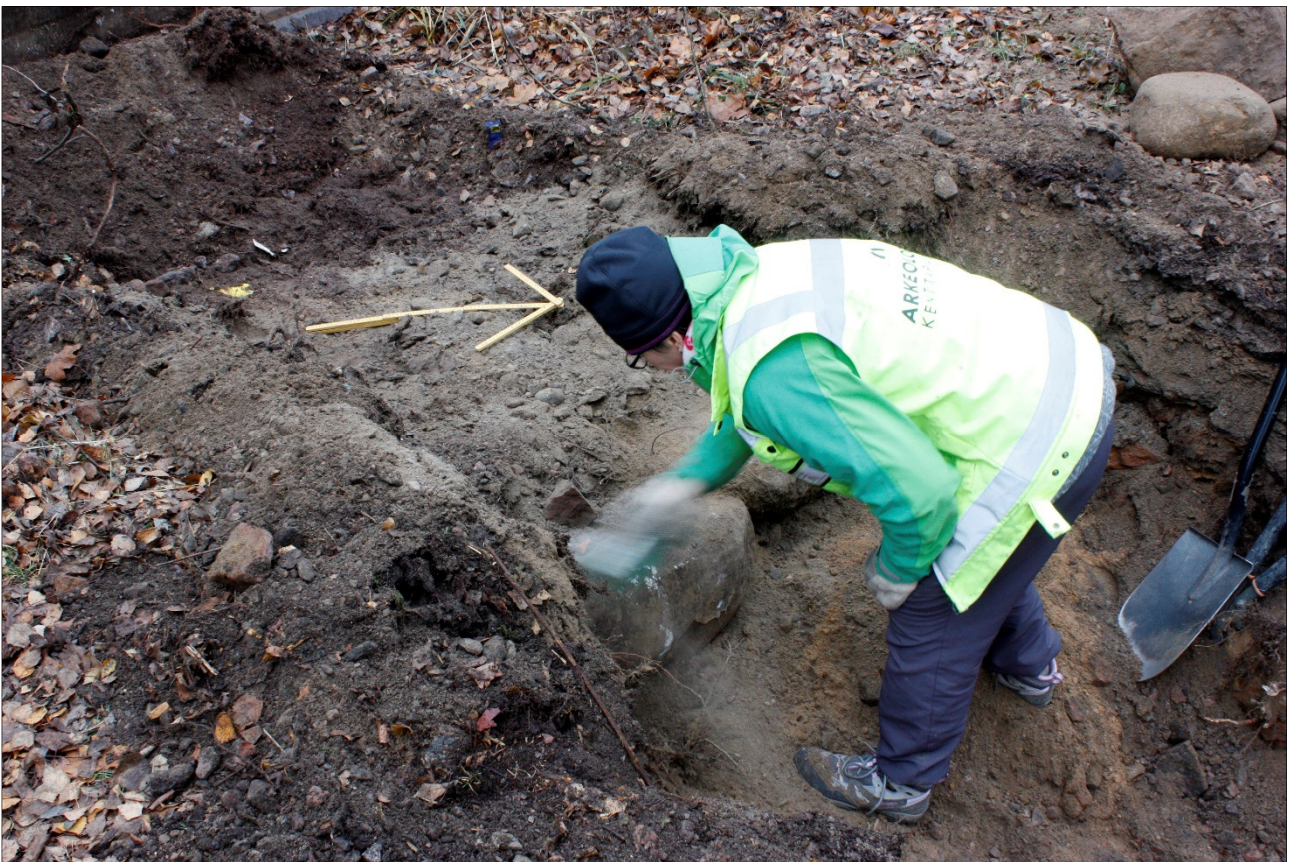
Kuva 3. Apulaistutkija Johanna Seppä puhdistaa tien reunakiveystä koeojassa nro 1. Kuva: John Lagerstedt. Museovirasto, 2015. AKDG 4596:1.

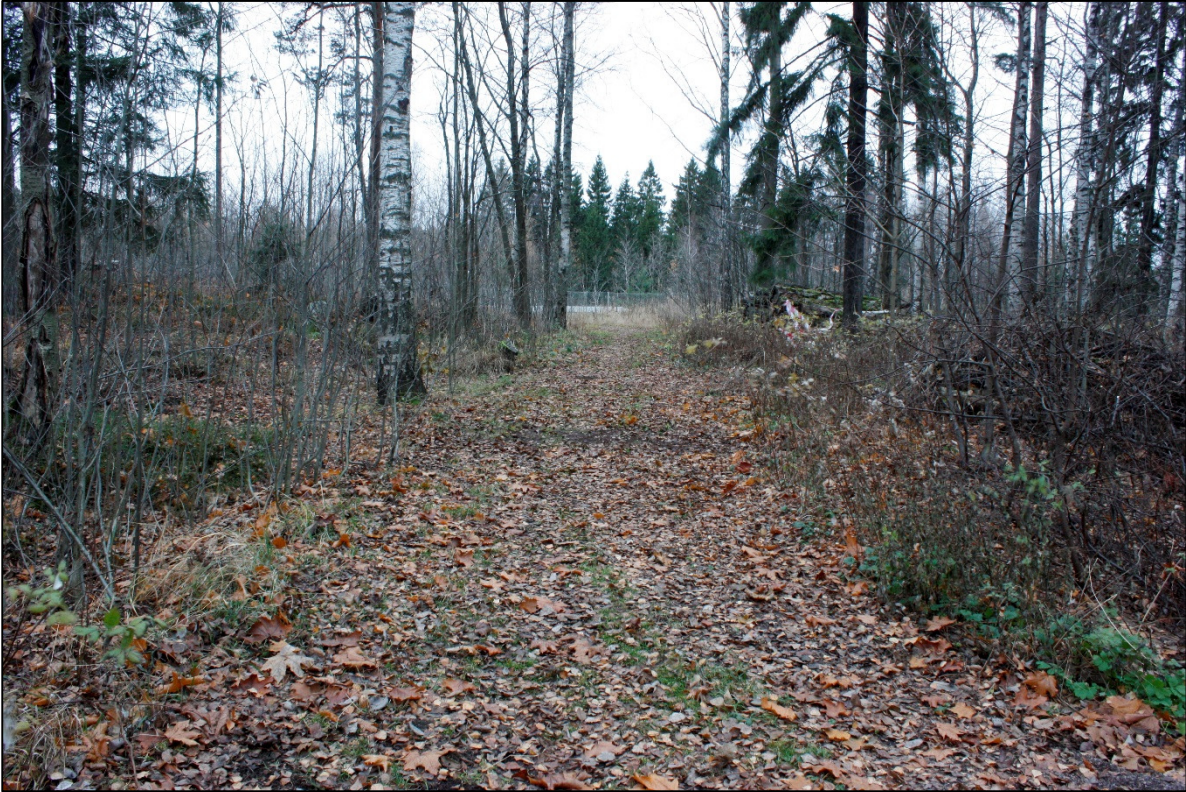
Kuva 4. Tutkittava tie kaakosta kuvattuna. Kuva: John Lagerstedt. Museovirasto, 2015. AKDG 4596:1.

Kuvan numero	Aihe
AKDG4596:1	Yhdystie ennen tutkimuskaivausta kuvattu kaakosta.
AKDG4596:2	Yhdystie ennen tutkimuskaivausta kuvattu luoteesta.
AKDG4596:3	Koeoja 1. Resentti sepelipinnoite. Kuvattu kaakosta.
AKDG4596:4	Koeoja 1. Reunakiviä puhdistetaan. Kuvattu idästä.
AKDG4596:5	Koeoja 1. profiilin lounaisreuna. Kuvattu idästä.
AKDG4596:6	Koeoja 1. profiilinkeskiosa. Kuvattu kaakosta.
AKDG4596:7	Koeoja 1. profiilin koillisosa. Kuvattu etelästä.
AKDG4596:8	Yhdystie ennen kaivausten aloittamista. Kuvattu kaakosta.
AKDG4596:9	Tie päättyy Tuusulanväylän pengerryksiin. Kuvattu kaakosta.
AKDG4596:10	Koeoja 2. Tien alkuperäinen kiveys. Kuvattu kaakosta.
AKDG4596:11	Koeoja 2. Profiili. Kuvattu kaakosta.
AKDG4596:13	Koeoja 2. Kuvattu etelästä.

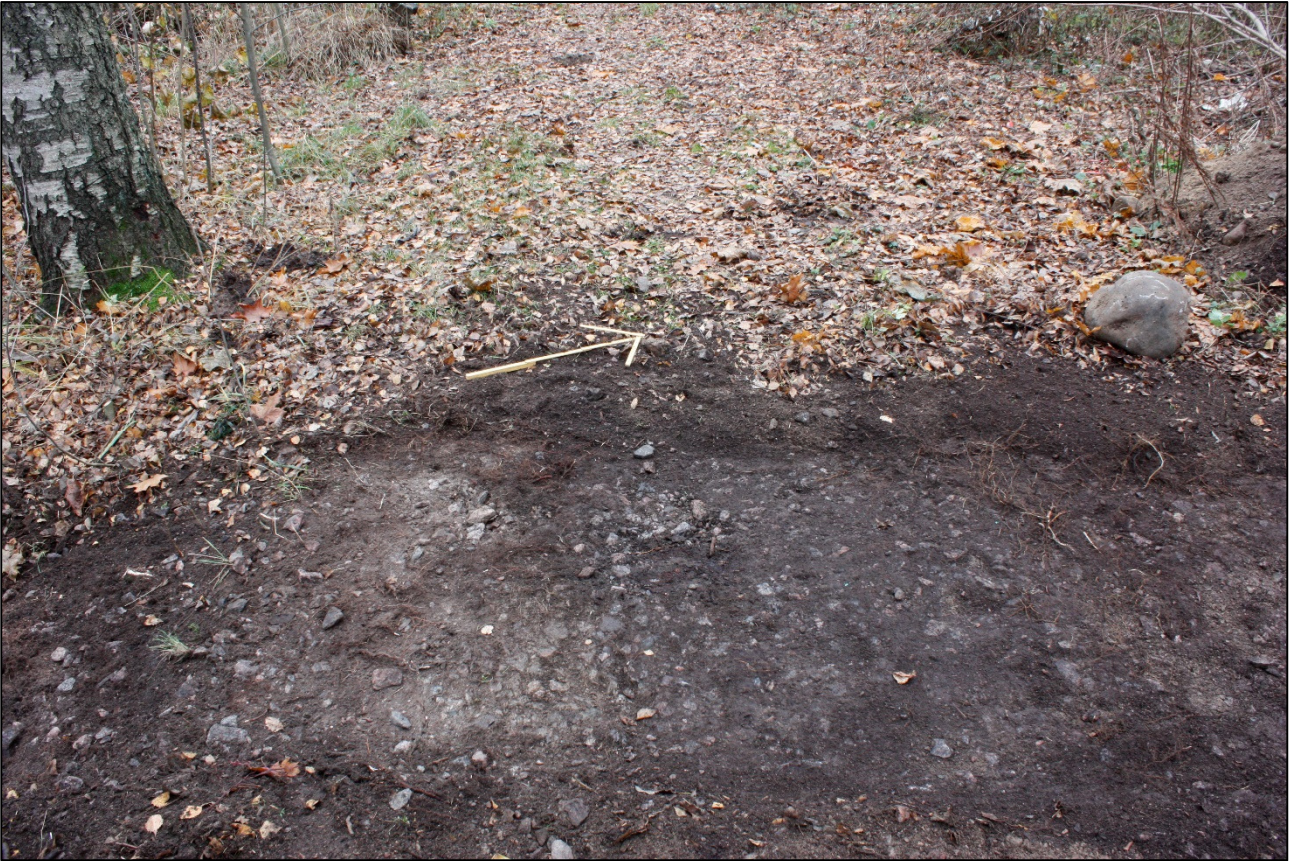
Kuva 6. Koeoja 1 pintamaan poiston jälkeen. Kuva: John Lagerstedt. Museovirasto, 2015. AKDG 4596:3.

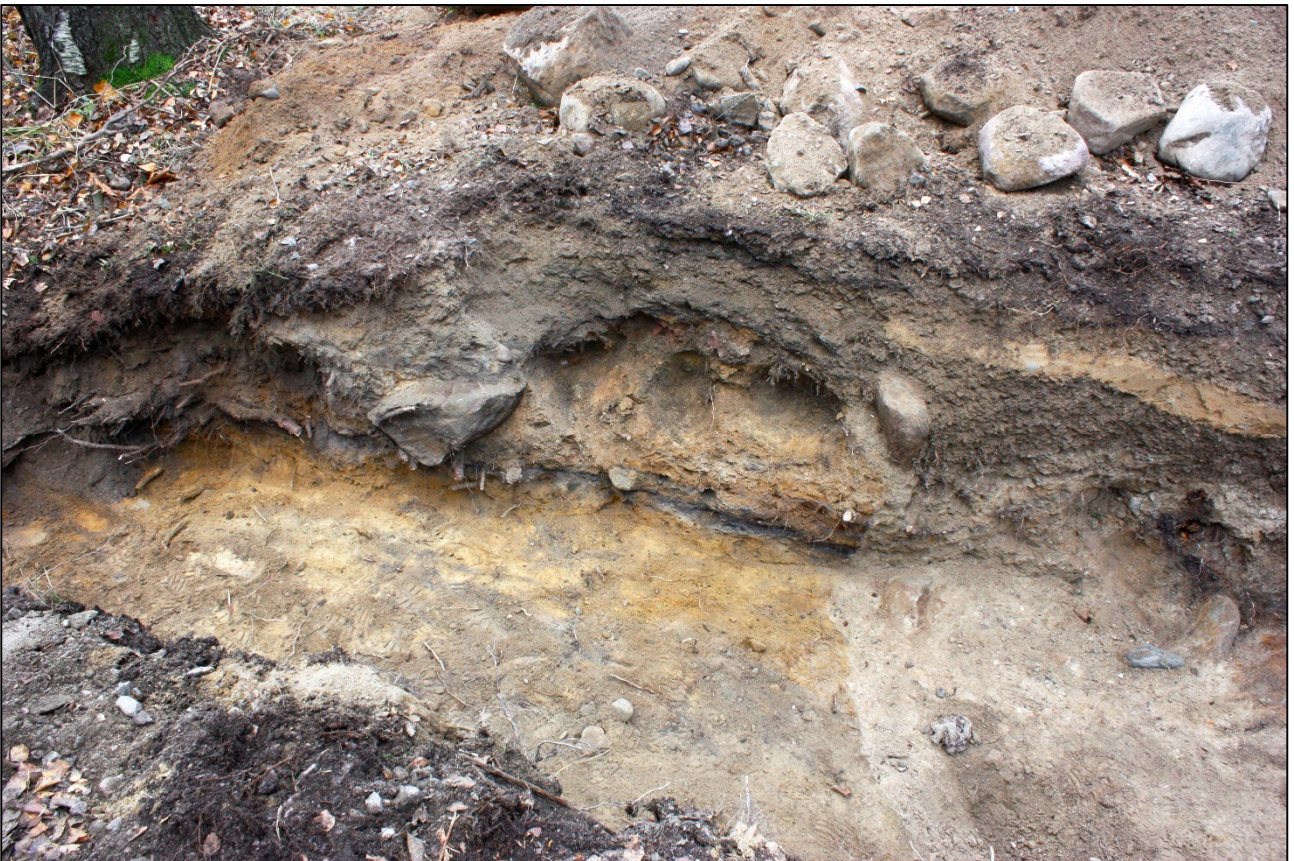
Kuva 7. Koeoja 1. Profiilin lounaisosa. Kuva: John Lagerstedt. Museovirasto, 2015. AKDG 4596:5.

Koeojan lounaisreunassa havaittiin noin 30 cm maanpinnan alapuolella kivikerros, joka tulkittiin tien aikaisemmaksi pinnaksi. Tie oli päällystetty ulkoreunaltaan 85 cm:n matkalta kohti sen keskilinjaa 40 x 20 x 25 cm kokoisilla kivillä, jotka oli aseteltu vierekkäin. Reunakivien jälkeen oli noin metrin matkalla jäljellä pienemmistä, keskimäärin noin 25 x 25 x 25 cm kokoisista kivistä aseteltu pinnoite. Näiden kivien päällä oli 4–10 cm:n vahvuinen, punertavan ruskeasta sepelistä ja ruskeasta hiekasta koostuva kerros, joka ei ilmeisesti liity tien alkuperäiseen pinnoittamiseen, vaan on peräisin myöhemmästä tien peittämisestä. Alkuperäiseksi tulokitta tienpinnan kiveys lepäsi osaksi suoraan vanhan pintaturpeen ja osittain hiekkakerroksen päällä.

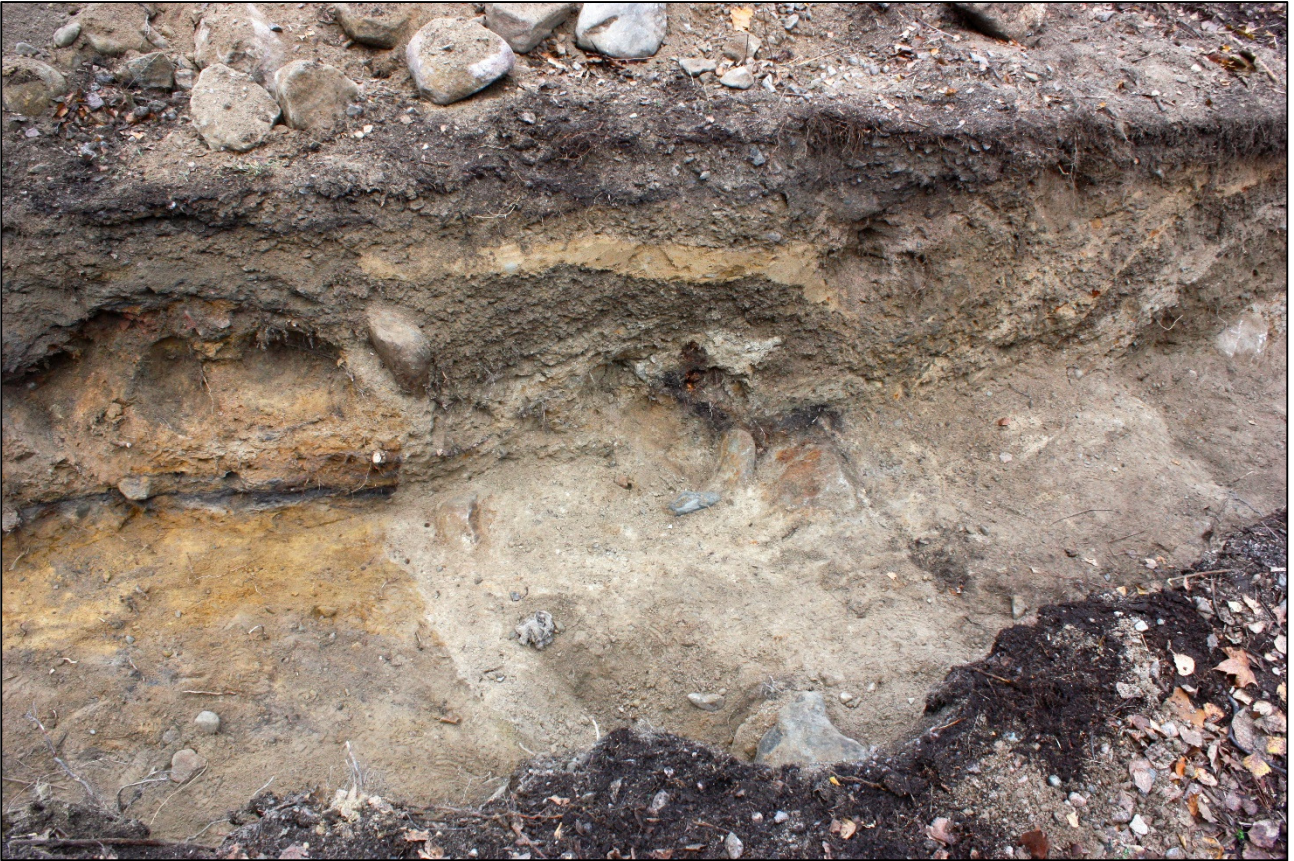
Kuva 8. Koeoja 1. Profiilin keskiosa. Kuva: John Lagerstedt. Museovirasto, 2015. AKDG 4596:6.

Tutkittavan tien kaakkoispään koeojan 1 luoteisprofiilista havaittiin, että tien päällä oli 5–12 cm:n vahvuinen sepelikerros noin kolmen metrin leveydellä. Kiviaineksen raekoko oli keskimäärin 2,5 x 2,5 x 5 cm. Sepelin sidemaana oli vaaleanharmaata hiekkaa. Heti sepelikerroksen alapuolelta löytyi kappale auton renkaan kumipinnoitetta sekä vaahtomuovia. Profiilin maakerroksista pääteltiin, että koeoja oli osunut kohtaan jossa tien koillisreunalle oli kaivettu kuoppa. Kuopassa oli useita, keskimäärin 90 x 90 x 60 cm kokoisia kiviä, joiden alta löytyi hyväkuntoista trasselia eli puhdistamiseen käytettyä puuvillalankamassaa. Näiden havaintojen perusteella pääteltiin ettei tielinjan päällä oleva sepelipinnoite ollut peräisin ensimmäisen maailmansodan ajalta.

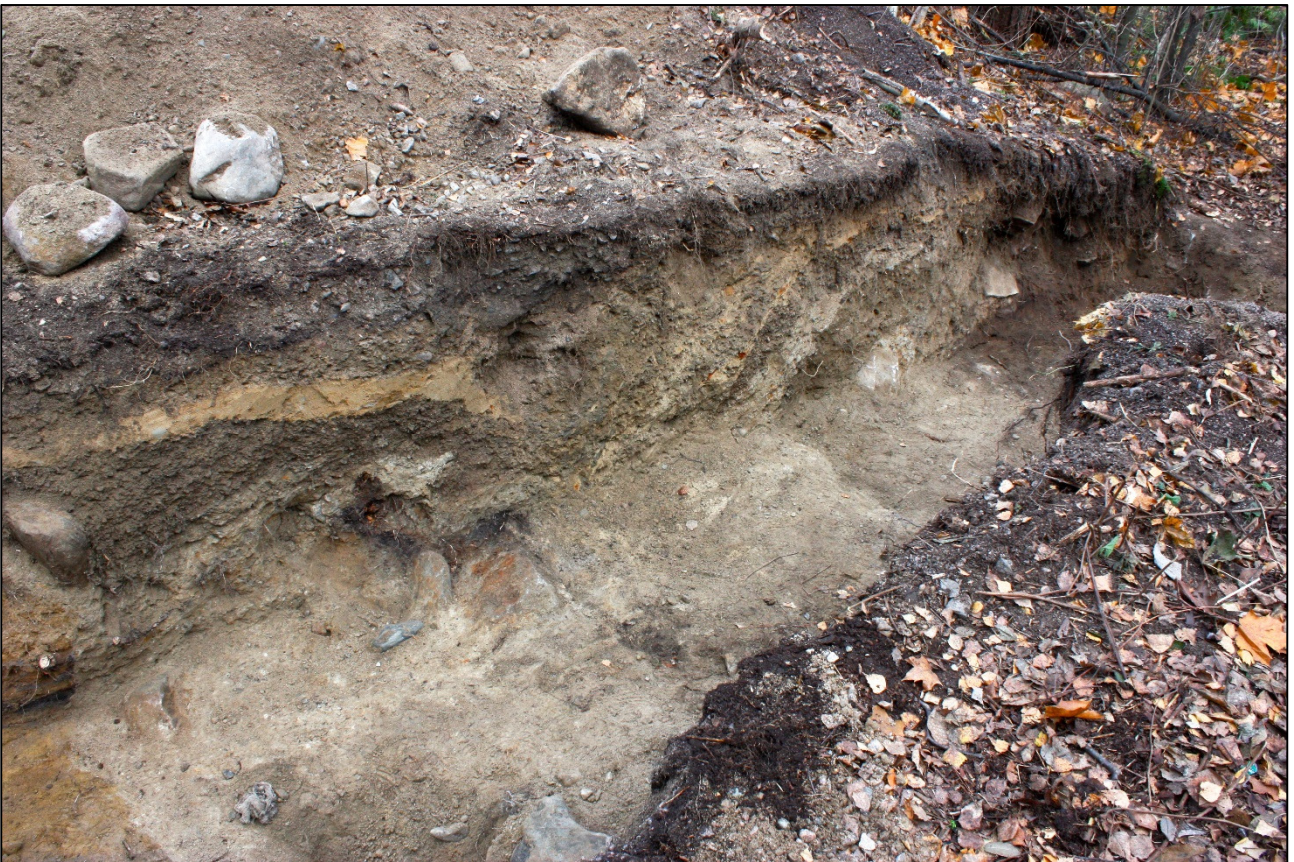
Kuva 9. Koeoja 1. Profiilin koillisosa. Kuva: John Lagerstedt. Museovirasto, 2015. AKDG 4596:7.

Koeoja 1:n profiilista oli siis havaittavissa alkuperäisen, ensimmäisen maailmansodan aikaisen tien pinnoitetta noin 1,8 metrin leveydeltä. Yli puolet tien leveydestä oli tuhoutunut, kun kohdalle oli myöhemmin kaivettu kuoppa. Kuoppa osuu samaan paikkaan, joka erottuu vuoden 1973 ilmakuvasa leveänä ja vaaleana alueena. Täyttömaata oli läjitetty koeojan kohdalla vielä useiden metrien matkalle alarinteeseen tien koillisen puoleiselta reunalta.

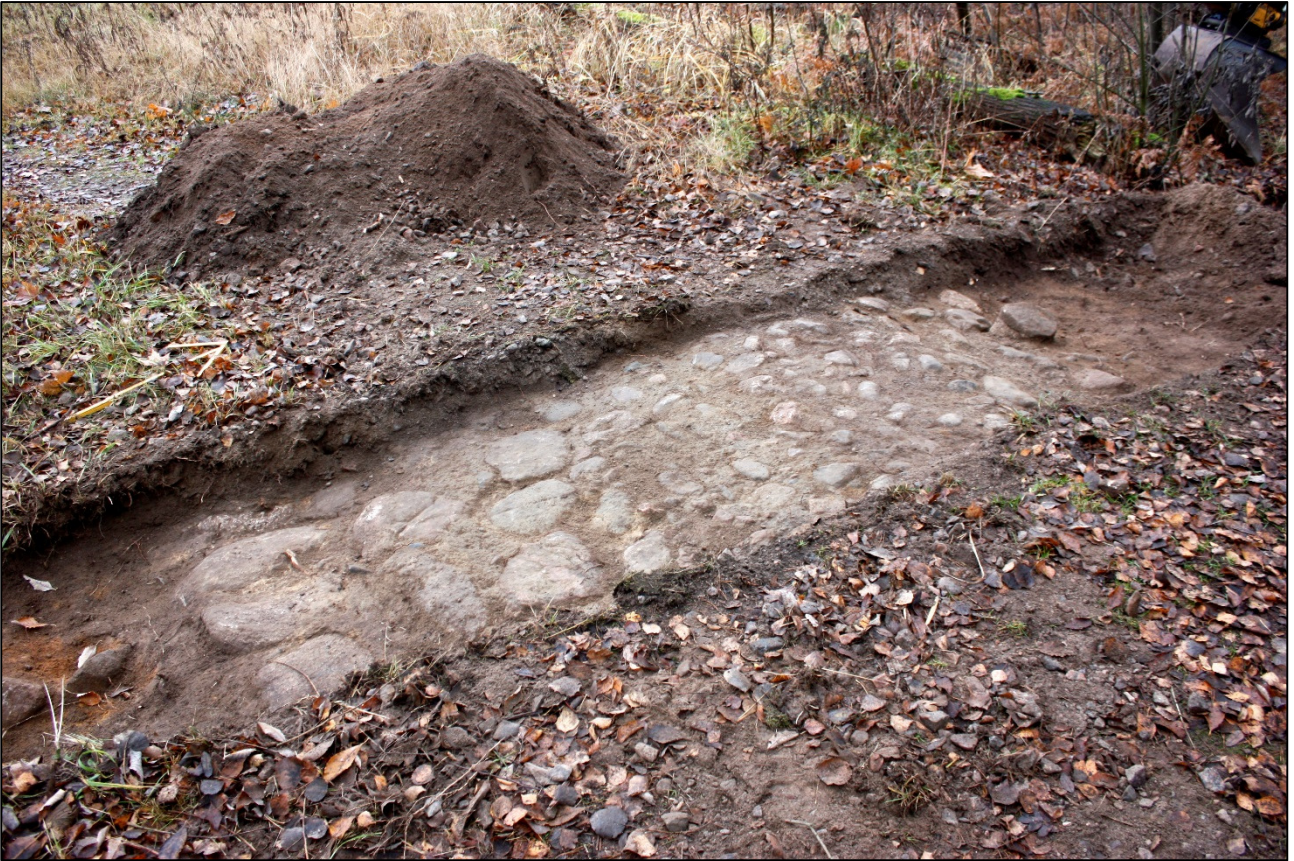
Kuva 10. Koeja 2. Tien ensimmäisen maailmansodan aikainen kiveys kuvattuna kaakosta. Kuva: John Lagerstedt. Museovirasto, 2015. AKDG 4596:10.

Tien lounaisreunassa oli 1 metrin levyinen alue, jolle oli aseteltu kookkaampia kiviä kolmeen tien suuntaiseen riviin, jotka muodostivat keskimäärin 20 x 25 cm kokoisia kivilaakoja tien pinnalle. Tien keskikohtaan oli ladottu pienempiä kiviä pystyasentoon siten, että tienpinnalle näkyvien kivien päiden koko oli 5 x 10 – 10 x 10 cm. Kivien pituus on keskimäärin puolitoistakertainen suhteessa niiden leveyteen.

Pienemmistä kivistä ladotun alueen poikkileikkaus oli kupera. Koeojan kohdalla tien korkein kohta sijoittui 1,6 metrin etäisyydelle ehjänä säilyneestä lounaisreunasta. Sen korkeusero tien ulomman reunakiven yläpinnasta oli 11 cm. Korkeimman kohdan voi olettaa sijaitsevan tien keskilinjalla.

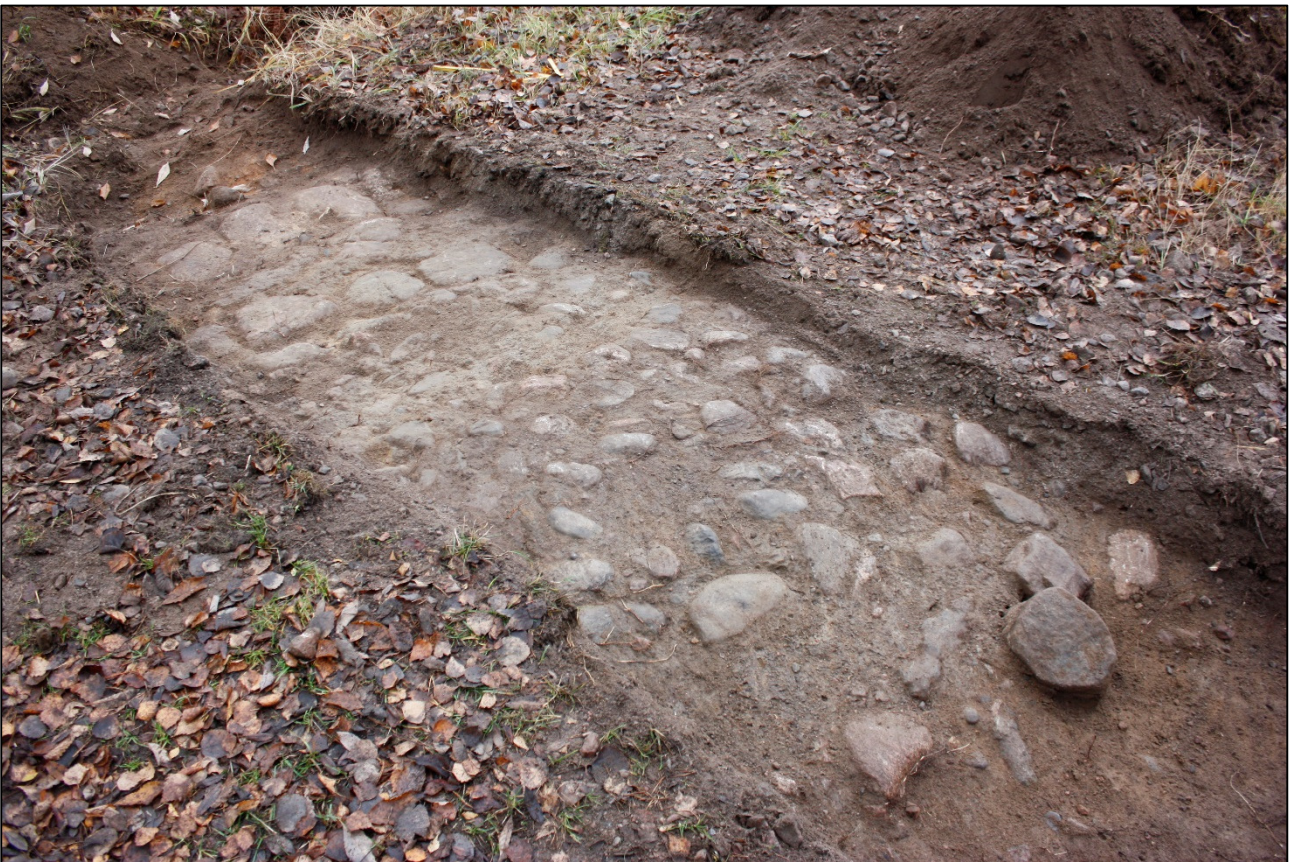
Kuva 11. Koeja 2. Tien ensimmäisen maailmansodan aikainen kiveys kuvattuna idästä. Kuva: John Lagerstedt. Museovirasto, 2015. AKDG 4596:11.

Pienemmistä kivistä ladottua kuperaa aluetta oli näkyvissä noin 1,2 metrin matkalta, jonka jälkeen kivien koko suureni jälleen tien koillisreunaa lähestyttäessä. Koillisreunassa sijainneiden kivien paikat olivat muuttuneet ja niitä oli kadonnut puhelinkaapelin asennustyön yhteydessä.

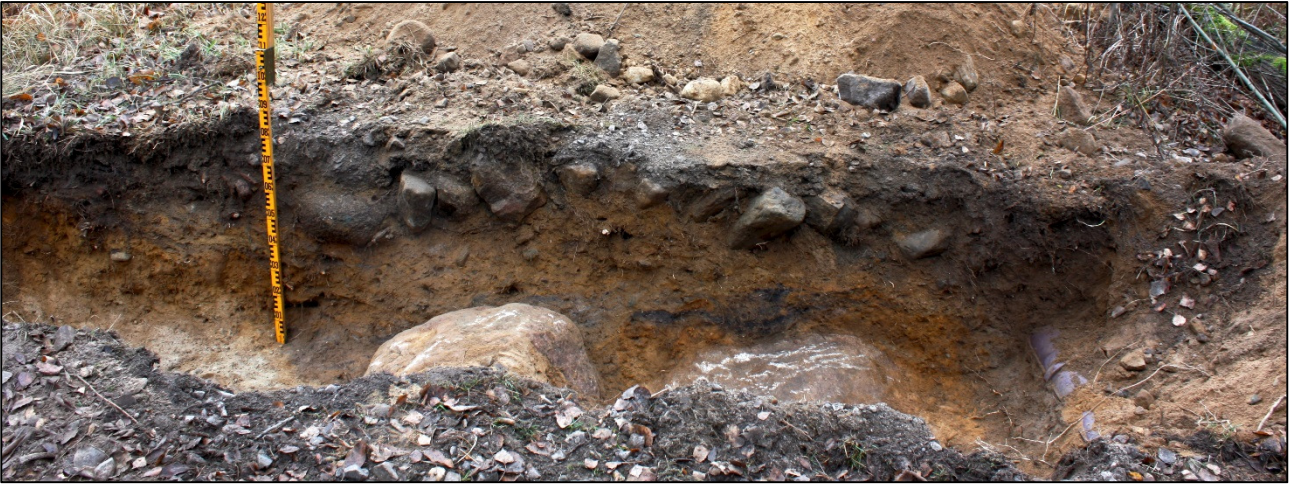
Kuva 12. Koeoja 2. Profiili kuvattuna kaakosta. Kuva: John Lagerstedt. Museovirasto, 2015. AKDG 4596:12.

Tien kiveys lepäsi 10–40 cm paksun, muualta tuodun, ruskean hiekkakerroksen päällä, joka toimi samalla pintakiveyksen asennushiekkana. Koeojan profiilin maakerrokset olivat osin vaikeasti tulkittavia. Esimerkiksi vanhaa pintaturvetta löytyi tien lounaisreunan alueella tien perustushiekan keskeltä. Tämä voi selittyä sillä, että tien pohjaa rakennettaessa on hiekkaperustukseen saatettu läjittää sattumanvaraisesti muualta tuotua hiekkaa ja samalla myös tien perustustöiden yhteydessä paikalta kaivettuja maakerroksia.

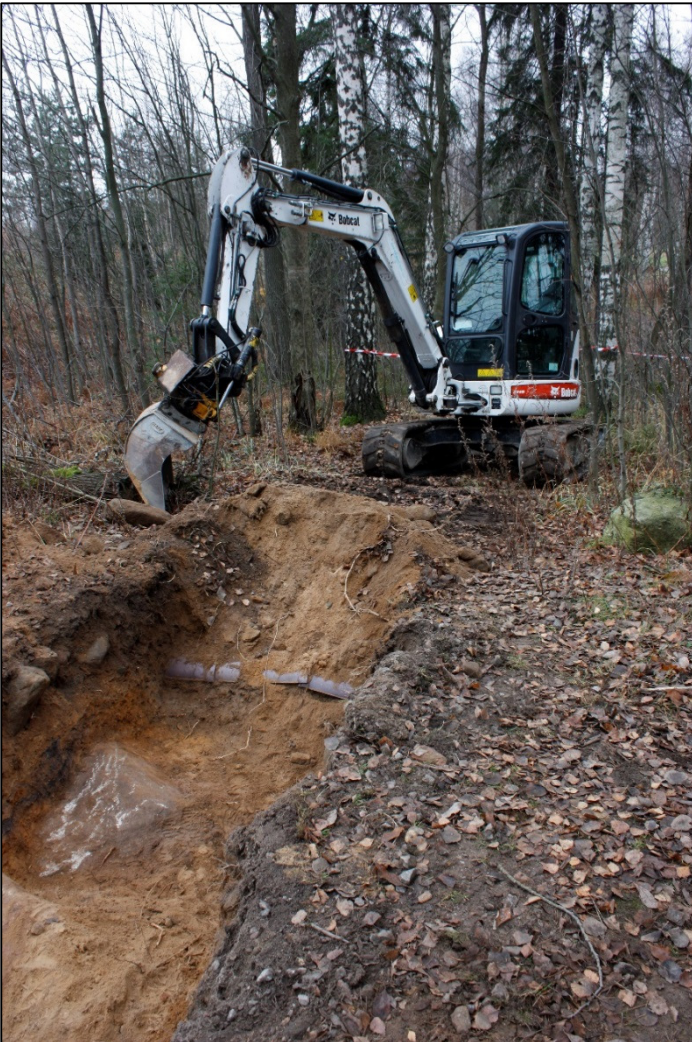
Kuva 13. Koeoja 2. Puhelinkaapeli, jonka asennustyö on aikanaan tuhonnut tien koillisreunan, on tullut näkyviin.
Kuva: John Lagerstedt. Museovirasto, 2015. AKDG 4596:13.

Tutkittavan tien luoteispäähän kaivetun koeoja 2:n kohdalla ohuen karikerroksen alta tuli näkyviin samanlainen tiivis sepelikerros kuin koeoja 1:n pinnasta. Sen leveys oli koeojan kohdalla 4,1 m. Sepelikerroksen alta, 2–10 cm syvyydellä maan pinnasta, paljastui tyypillinen ensimmäisen maailmansodan aikainen, asetelluista luonnonkivistä tehty tien pinnoite. Tien koillisreuna oli tuhoutunut, kun sen kohdalle oli myöhemmin asennettu maanalainen puhelinkaapeli.

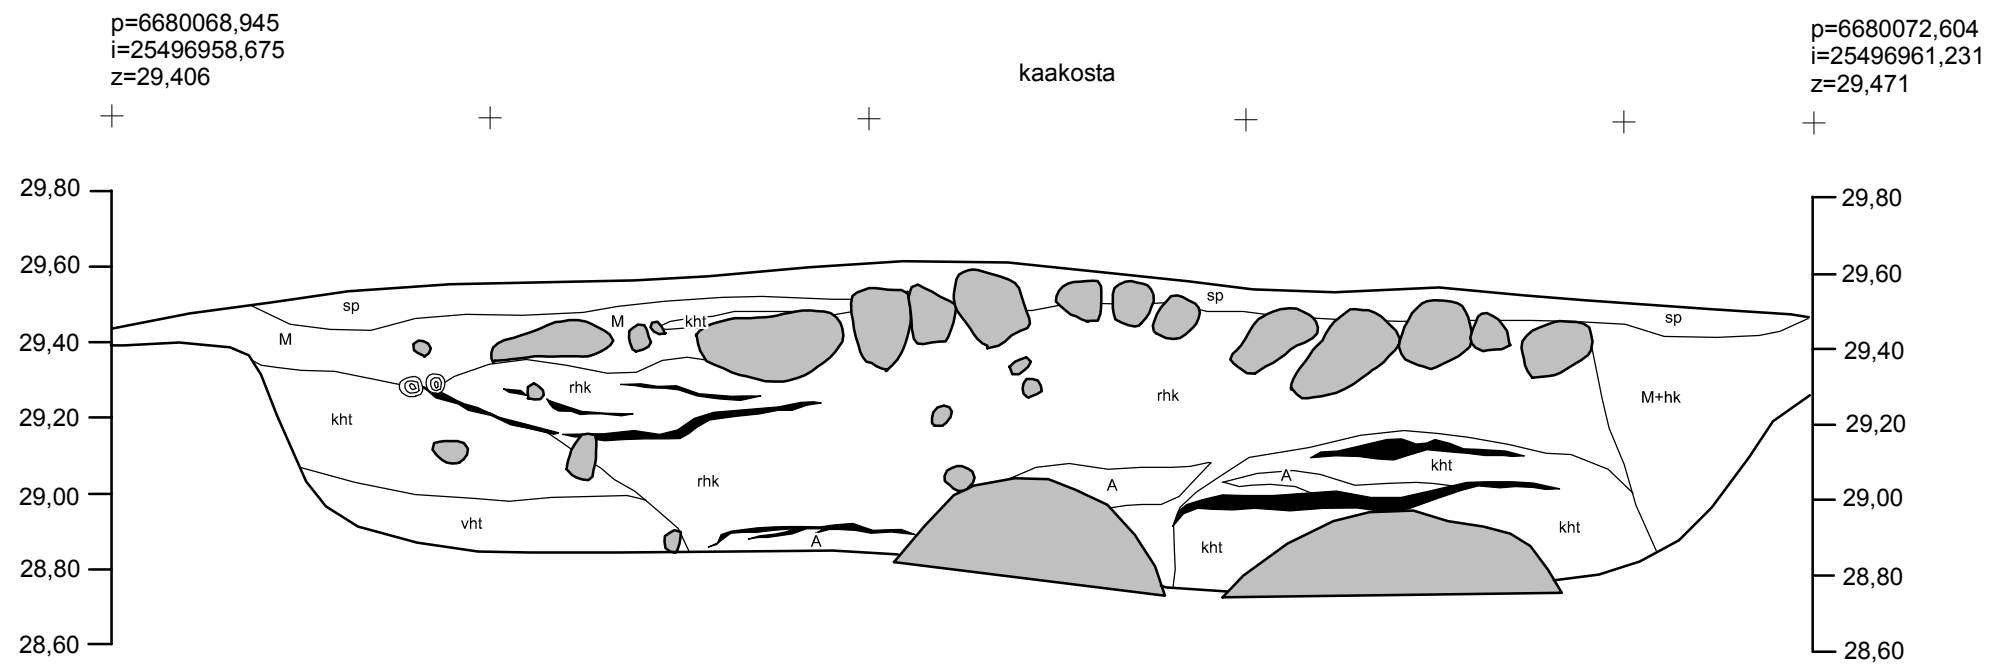
HELSINKI Tukikohta XXI tykkitie 3 1000026646 John Lagerstedt 2015		Profiilikartta Koeoja 2 mk 1:20	
mitt. Johanna Seppä digit. Johanna Seppä		Koord.: ETRS-GK 25 Korkeus: N2000	kartta 5
MUSEOVIRASTO ARKEOLOGISET KENTTÄPALVELUT
