HELSINKI

Tukikohta VI:7 ja 8 (Kontula)

1. maailmansodan aikaisten linnoiterakenteiden tarkastus ja kartoitus
lähivirkistysalueen maarakennustöiden yhteydessä 11.4., 29.4. ja 28.-29.8.2014 ja
8.9.2015

Helsingin kaupunginmuseo

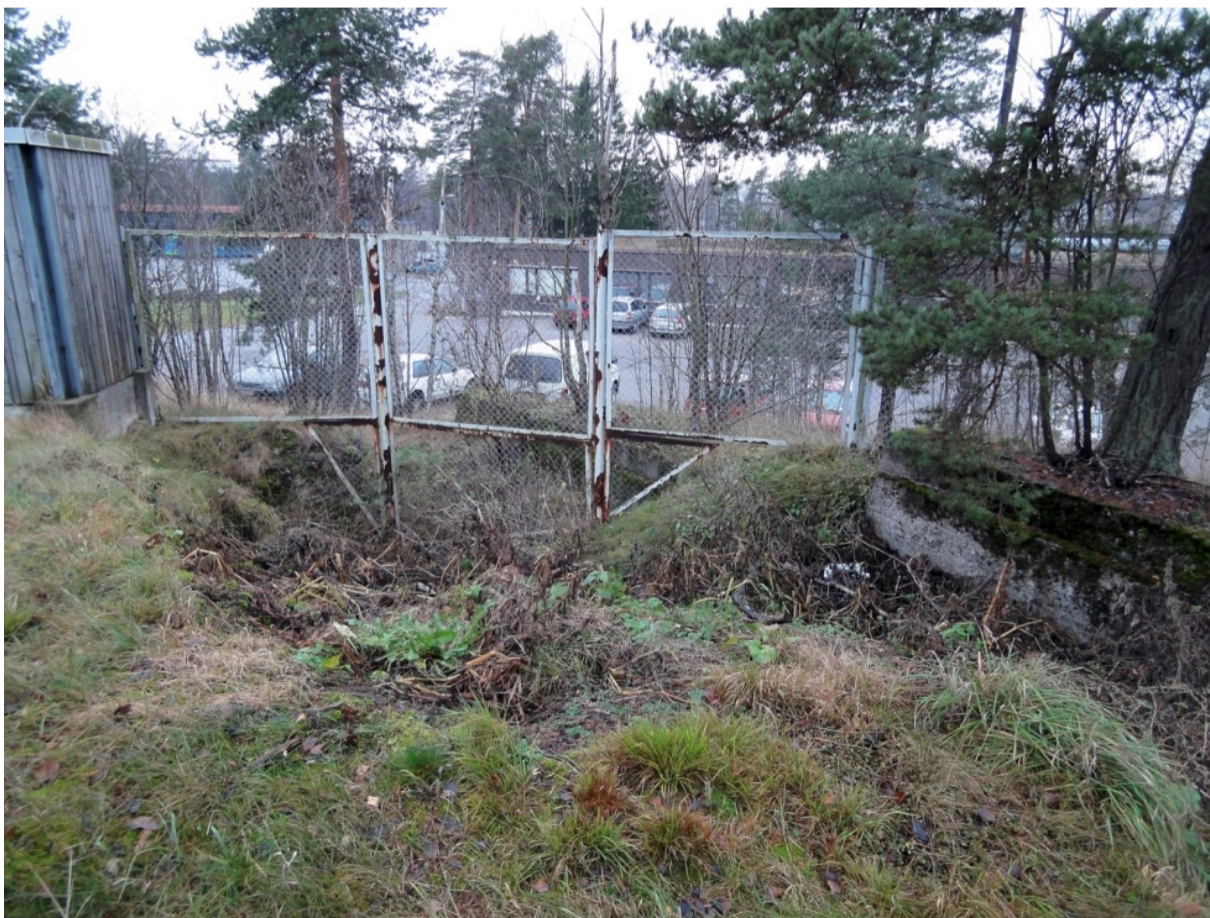
Asema 8. Haudan länsiosan länsipää kasvillisuuden kuoltua vuonna 2011. Edessä on haudan mutka ennen lämpövoimalaitoksen aita. Tämä kohta oli uuden tontin alueella, joka oli merkitty sm-alueeksi. Taustalla näkyy kartoittamaton alempana sijaitseva betoninen rintasuoja. Kuvaussuunta W. 23.11.2011.

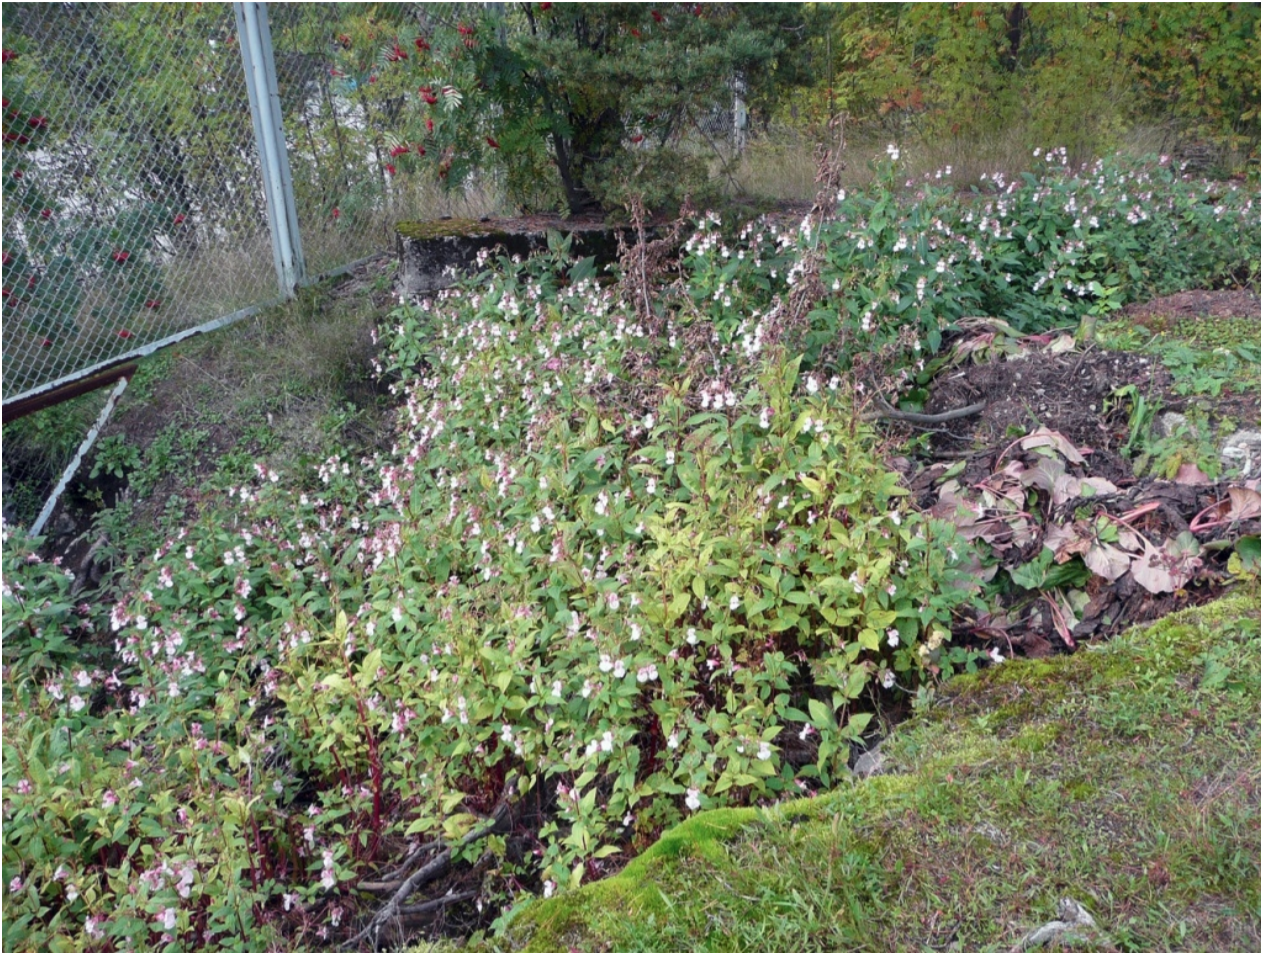
Asema 8. Edellinen kuvan haudan mutkakohta vuonna 2008. Betonoitu hauta oli täytetty erilaisilla jätteillä ja pientalotonteilta tuoduilla puutarhajätteillä. Mutka on ilmeisesti Laineen rakentamattomaksi kuopaksi (nro 2) merkitsemä kohta. Kuvaussuunta N. 11.9.2008.

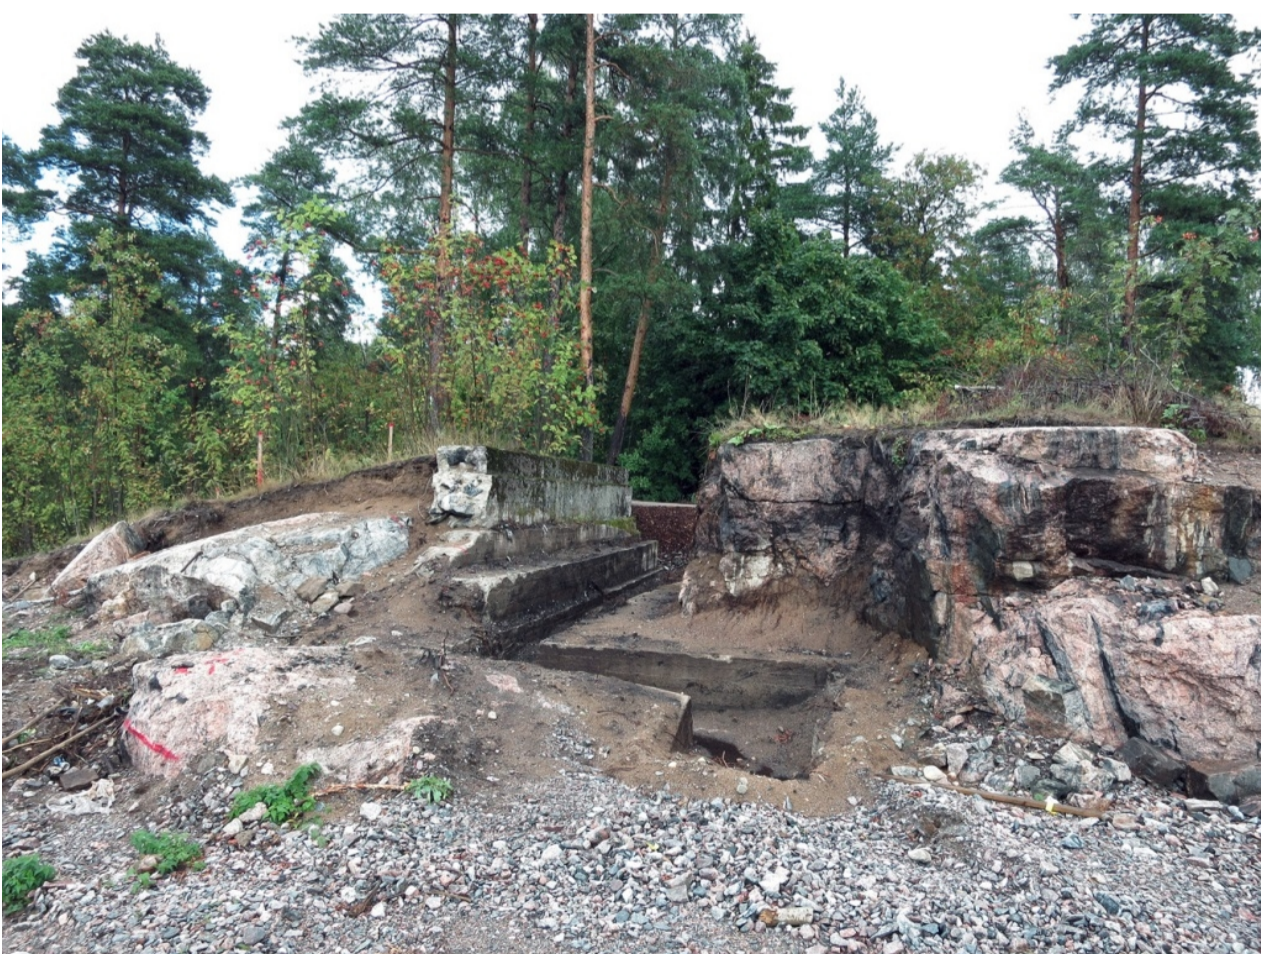
Asema 8. Länsiosan hauta on puhdistettu suurimmaksi osaksi. Kuvaussuunta NE. 28.4.2014.

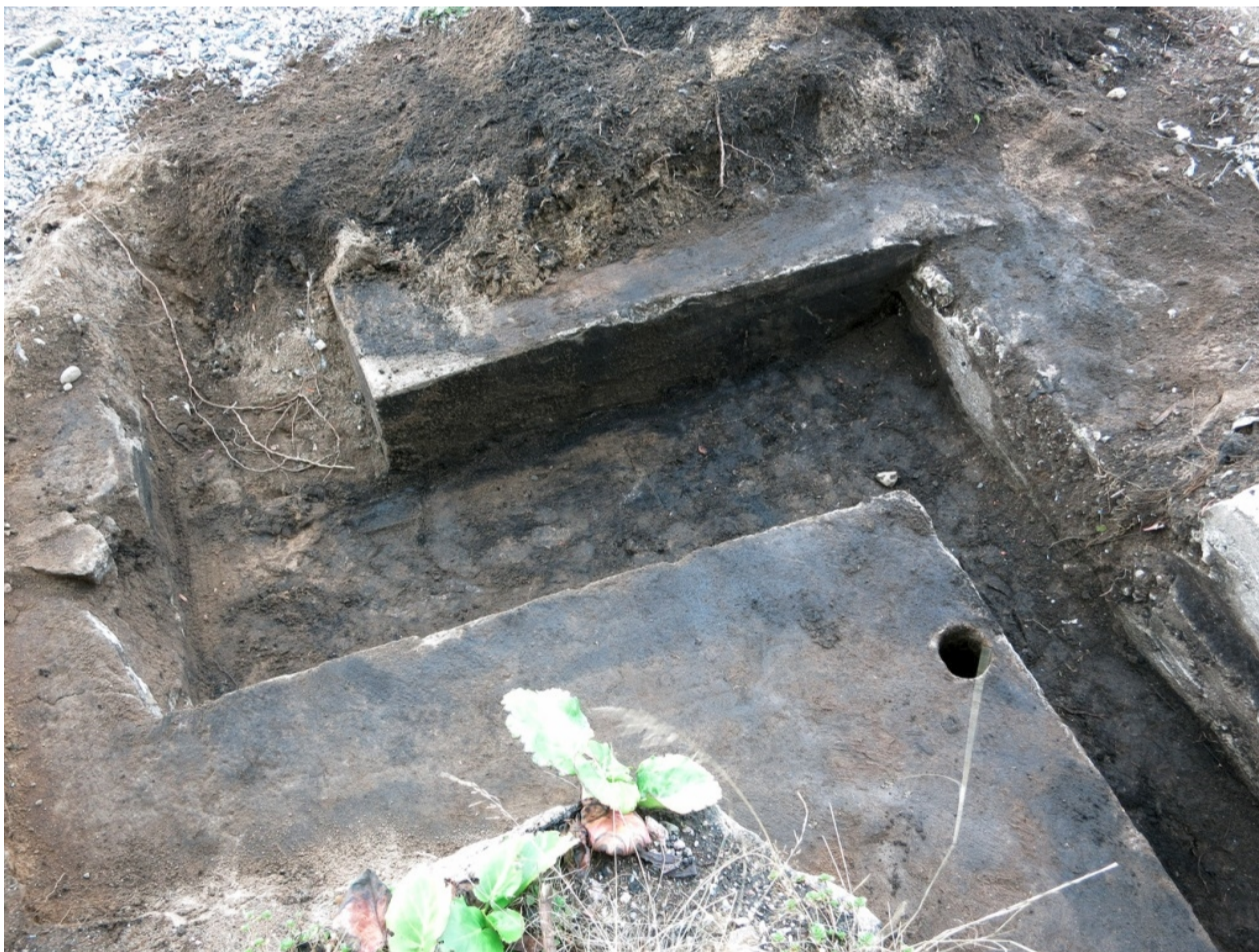
Asema 8. Haudan länsiosan mutka. Oikealla on ollut ennen mutkaa rintasuojassa matalampi osa ja syvemmillä vallissa komero, jonka päältä oli poistettu rintasuojan yläosa. Kuvaussuunta W. 29.4.2014.

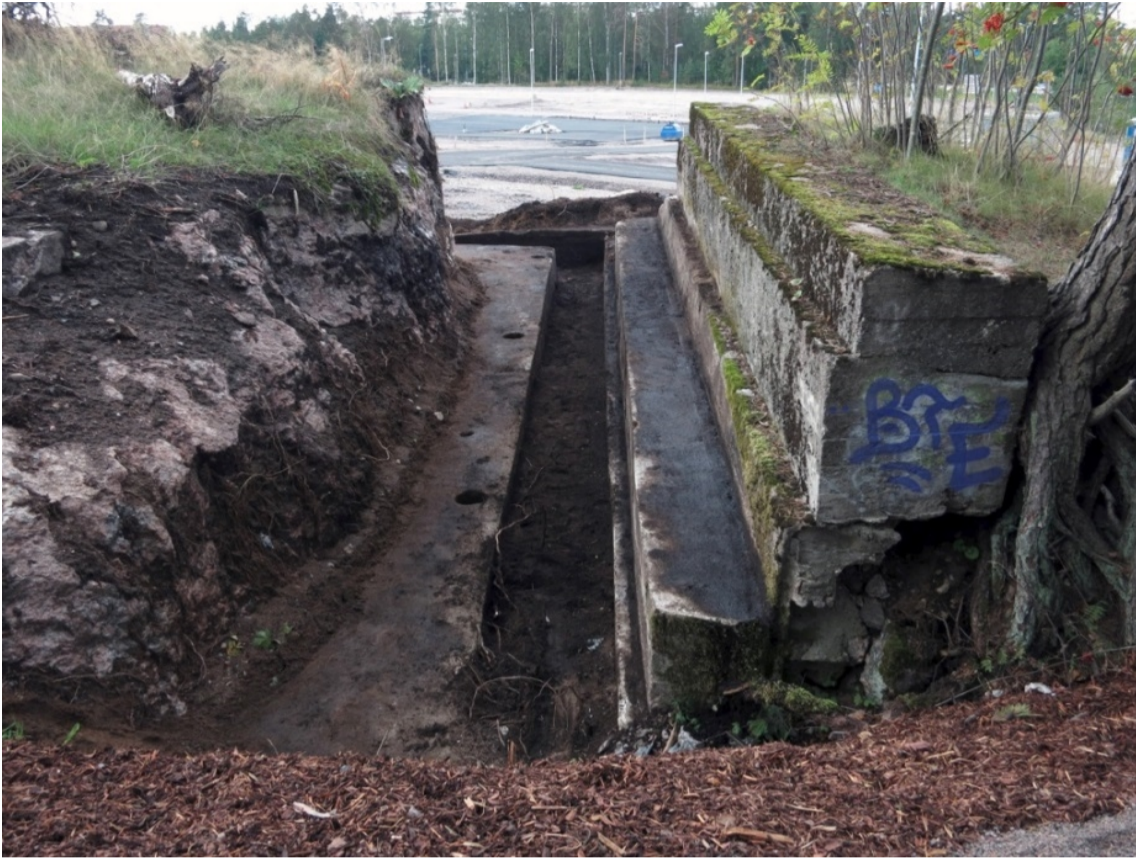
*Asema 8. Edellinen tilanne.
Kuvaussuunta SW.
29.4.2014.*

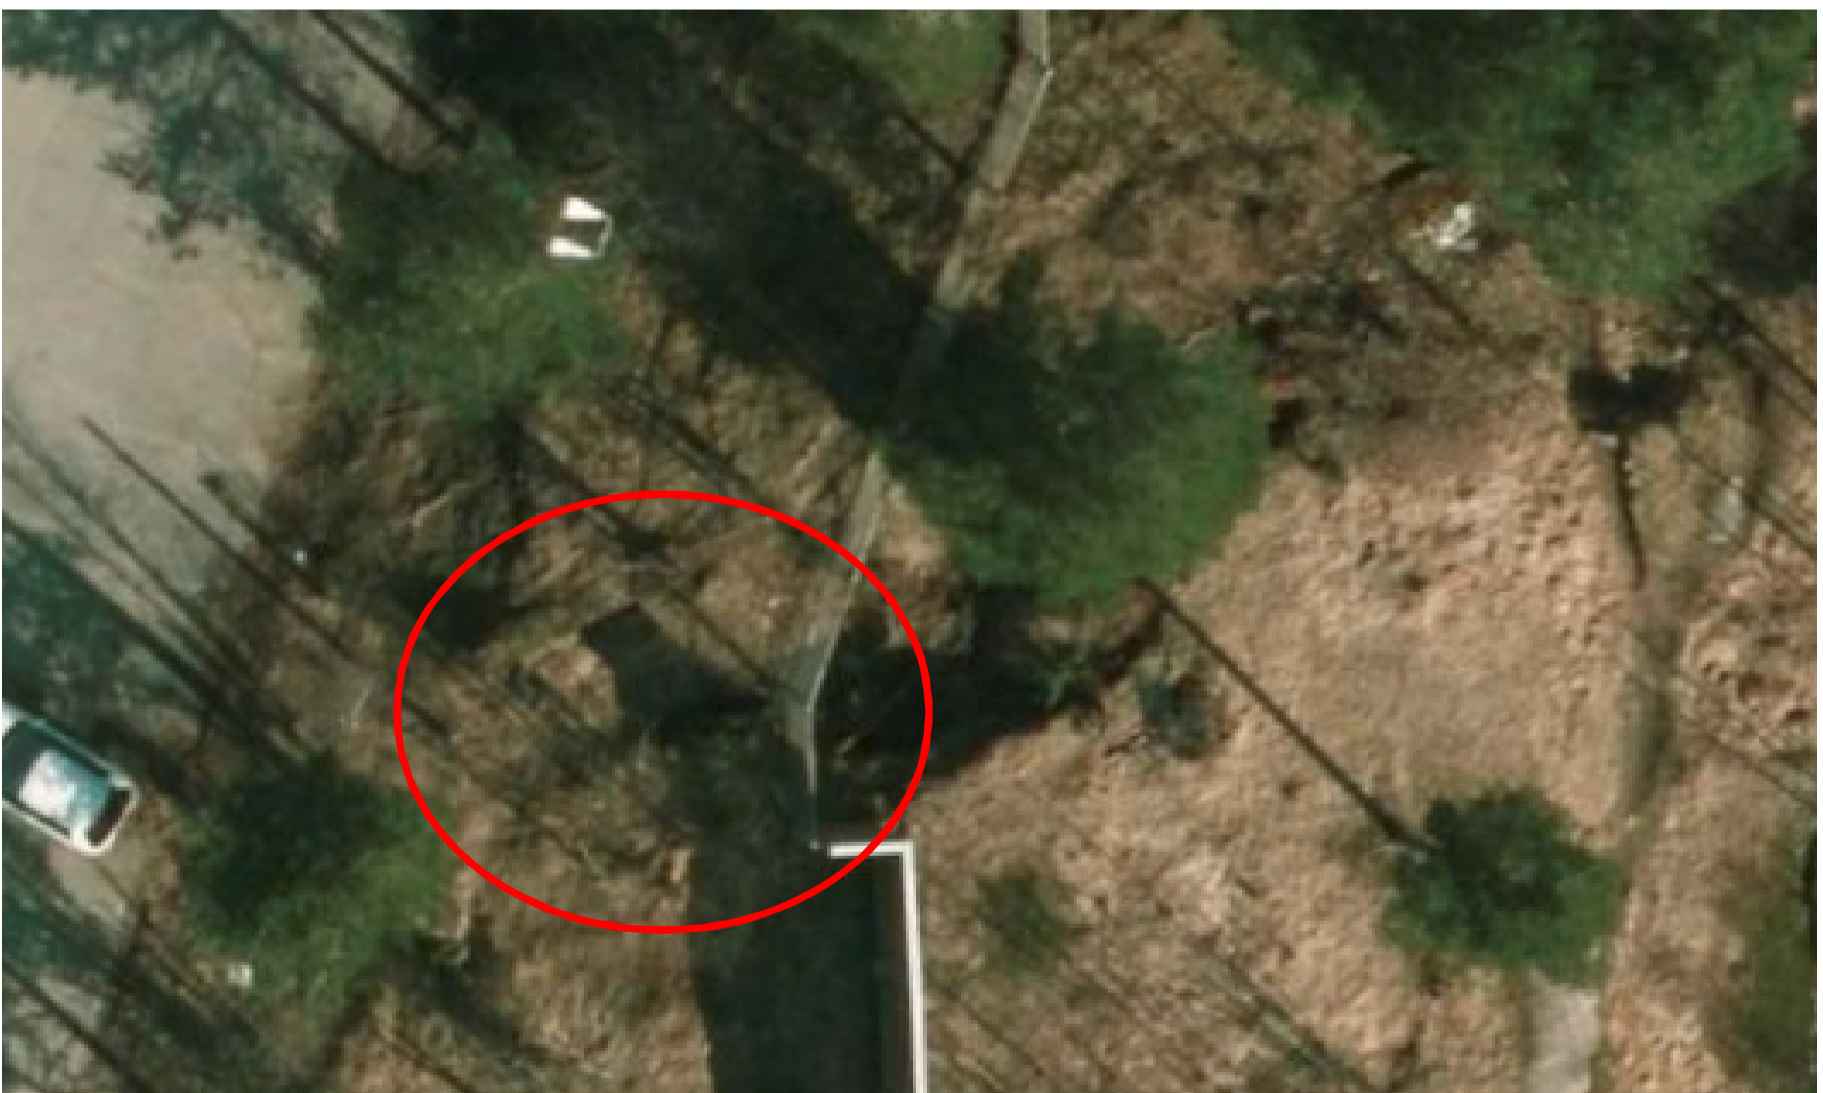
Vuoden 2012 ortokuvassa näkyy lämpövoimalaitoksen aidan länsipuolella Laineen kartoituksen mukaan tuhoutuneet linnoitteet. Kuva: Helsingin kaupunki.

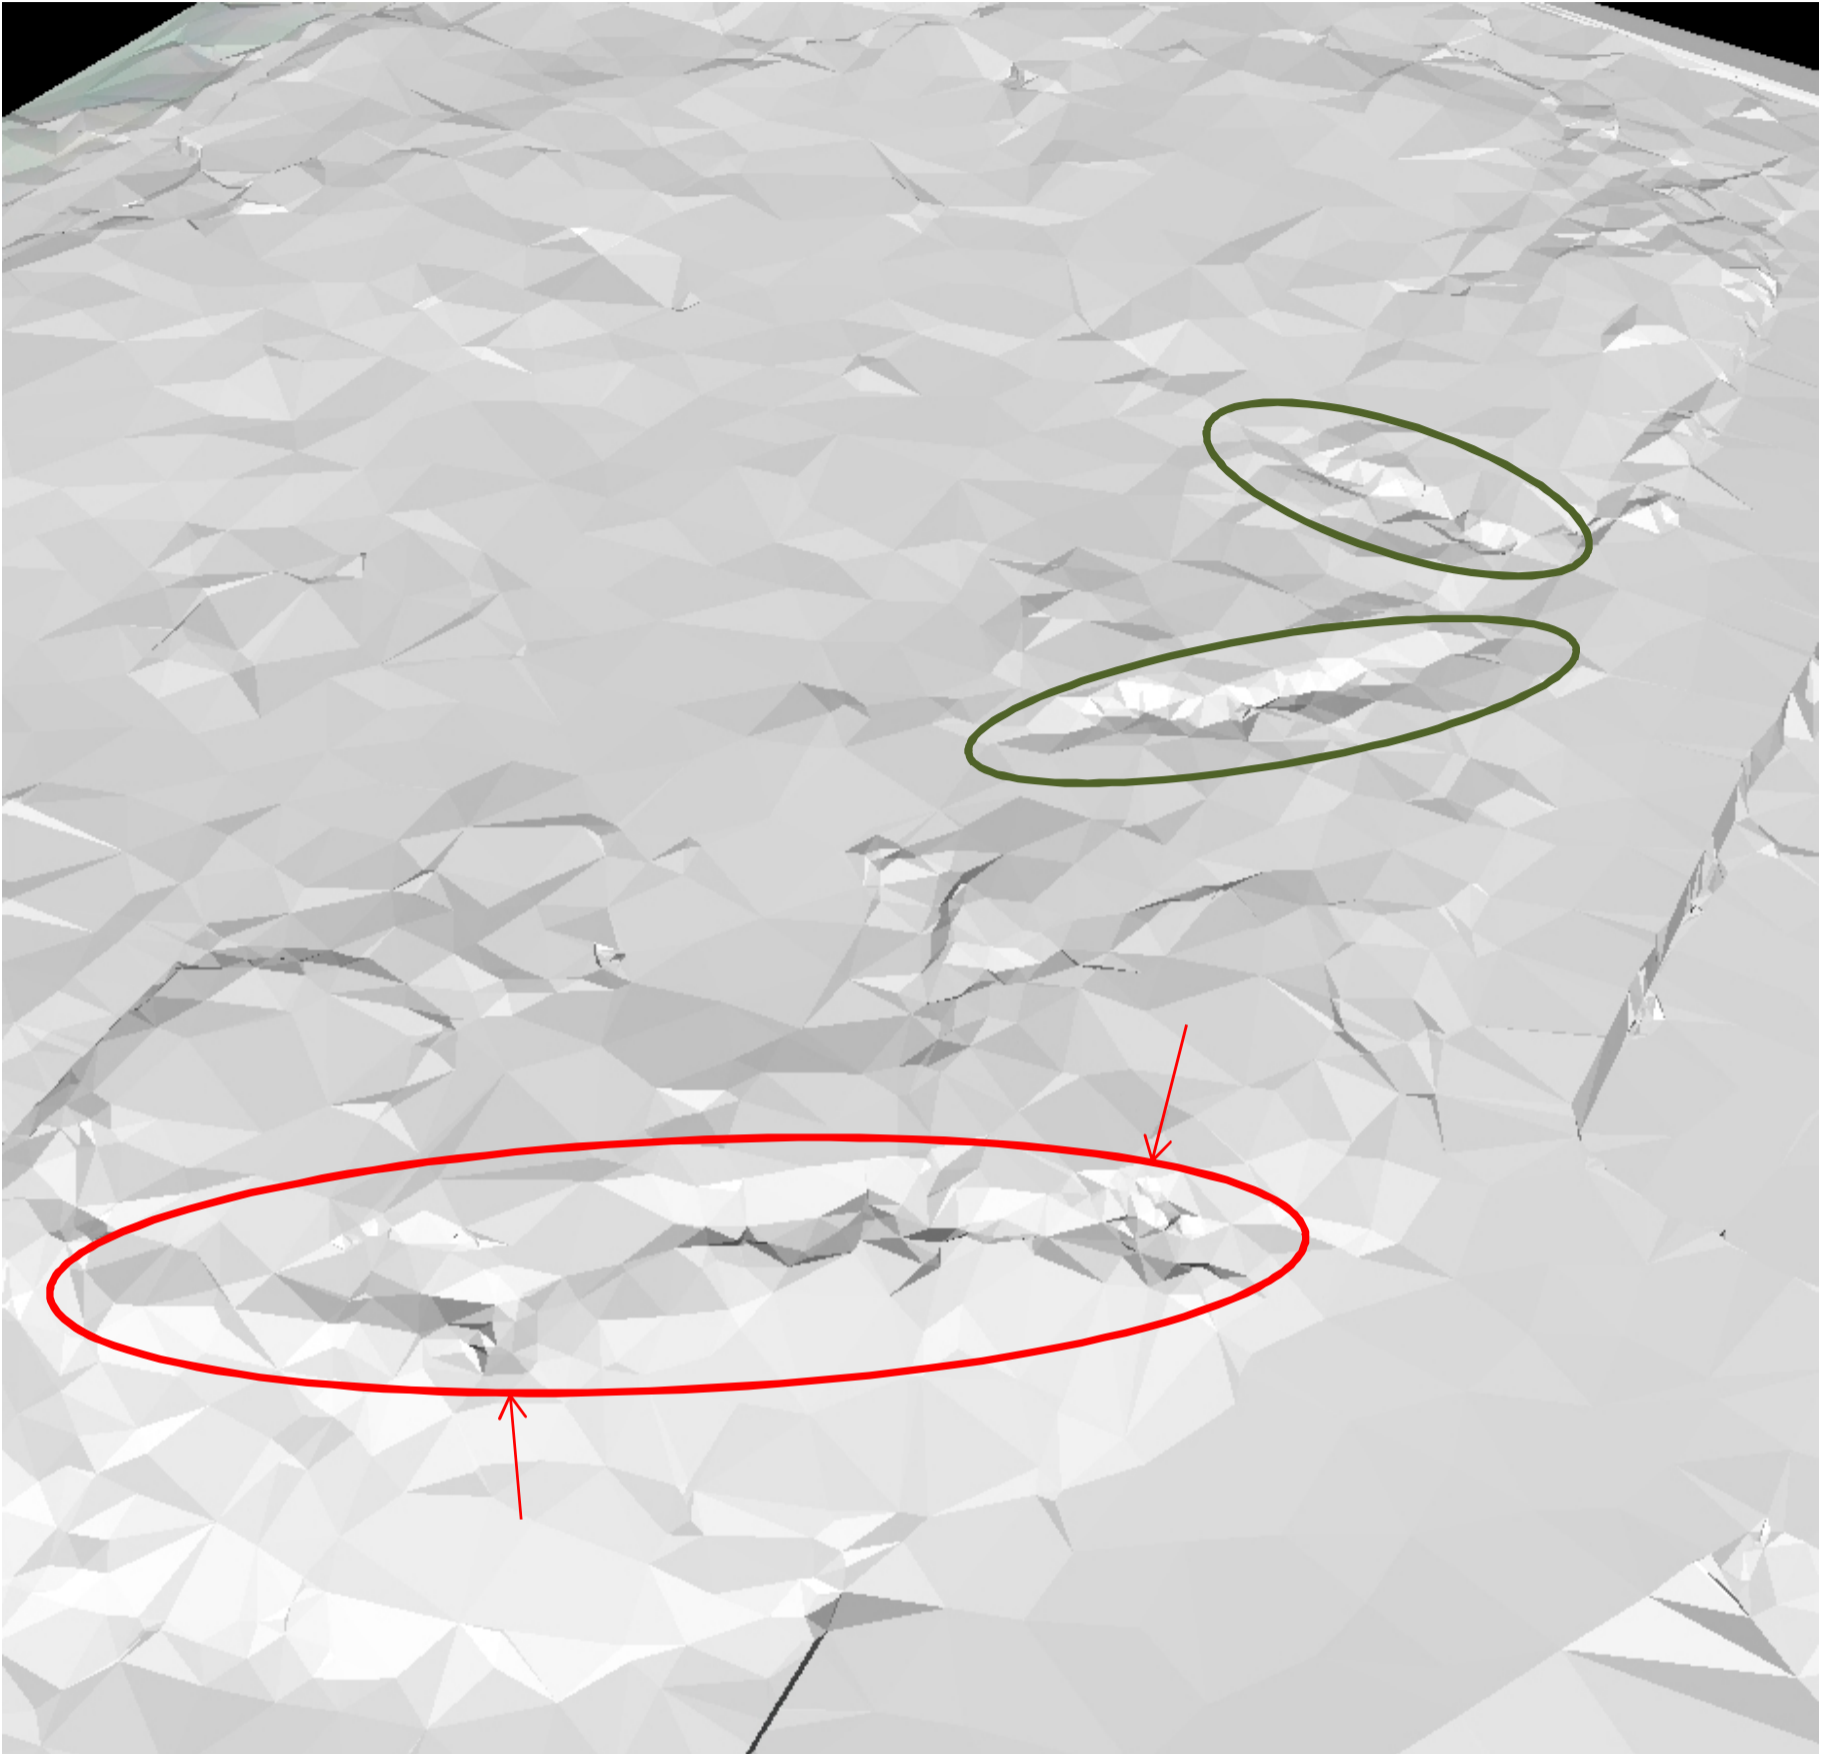
Lidar-aineistossa näkyy asemat 7-8. **Aseman 8** vasemmanpuoleinen nuoli osoittaa yksityistontilla olevaa tulipesäkettä. Oikeanpuoleinen nuoli osoittaa lämpövoimalaitoksen aidan kohdalla olevaa mutkaa. Sen oikealla puolella on kartoittamaton linnoitteen osa, joka näkyy tästä suunnasta huonosti. Ylemmät kaksi on **aseman 7** hautoja. Katselusuunta kaakkoon. Kuva: Helsingin kaupunki.

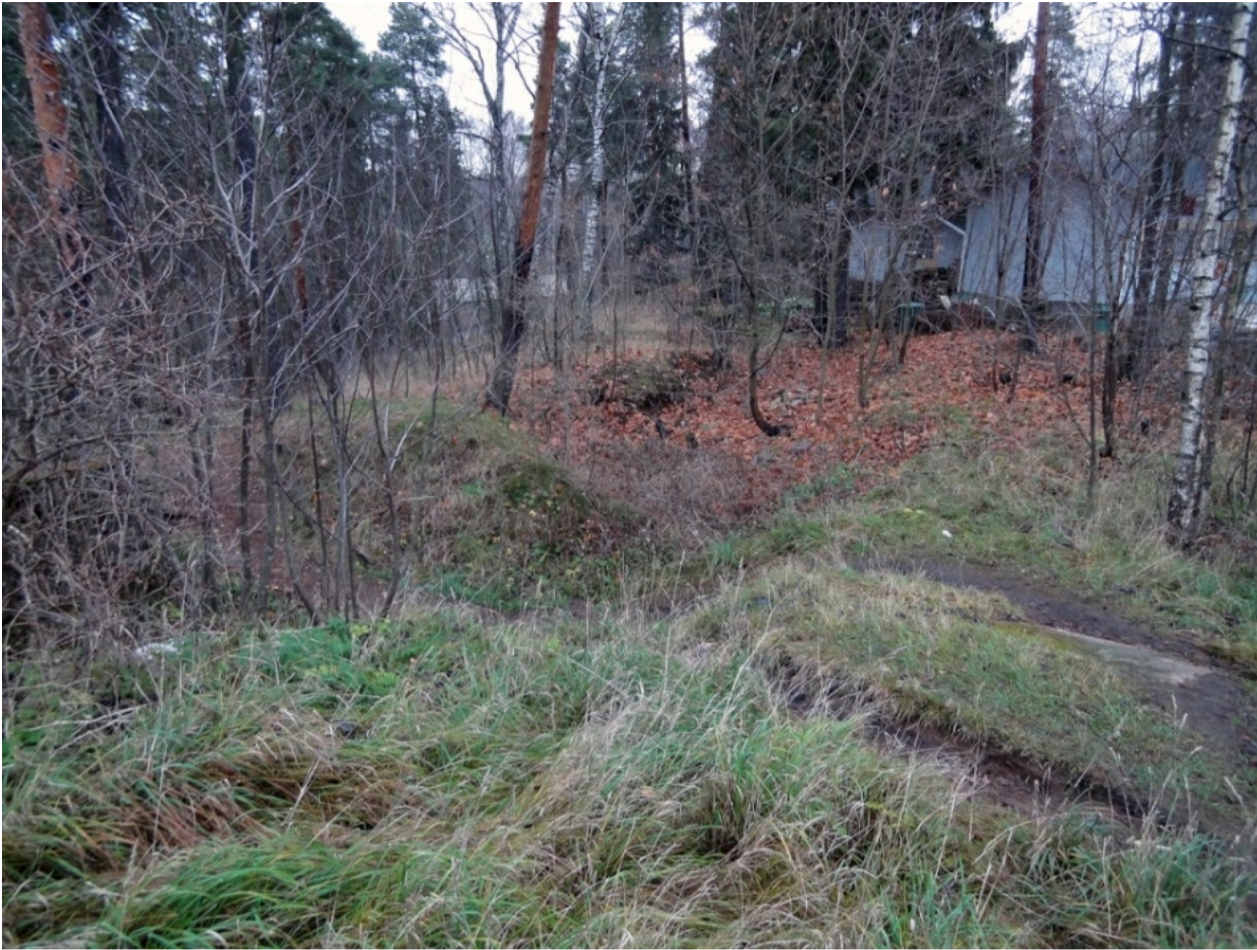
Asema 8. Haudan itäosan muoto näkyy selvästi puiden lehtien pudottua ja aluskasvillisuuden kuoltua vuonna 2011. Kuvaussuunta NE. 23.11.2011.

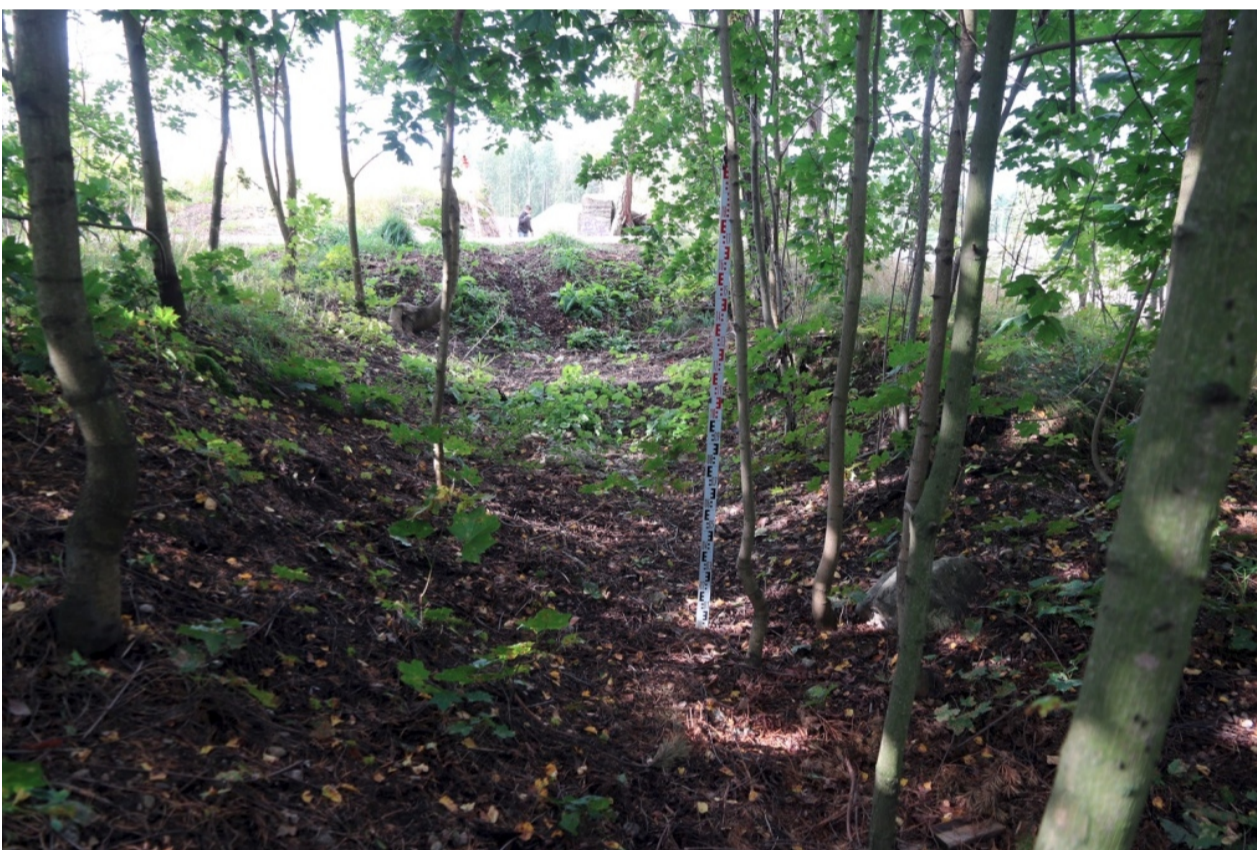
Asema 8. Haudan itäosan länsipää. Taustalla näkyy raitin takana länsiosan betoninen taisteluhauta. Kuvaussuunta SW. 8.9.2015.

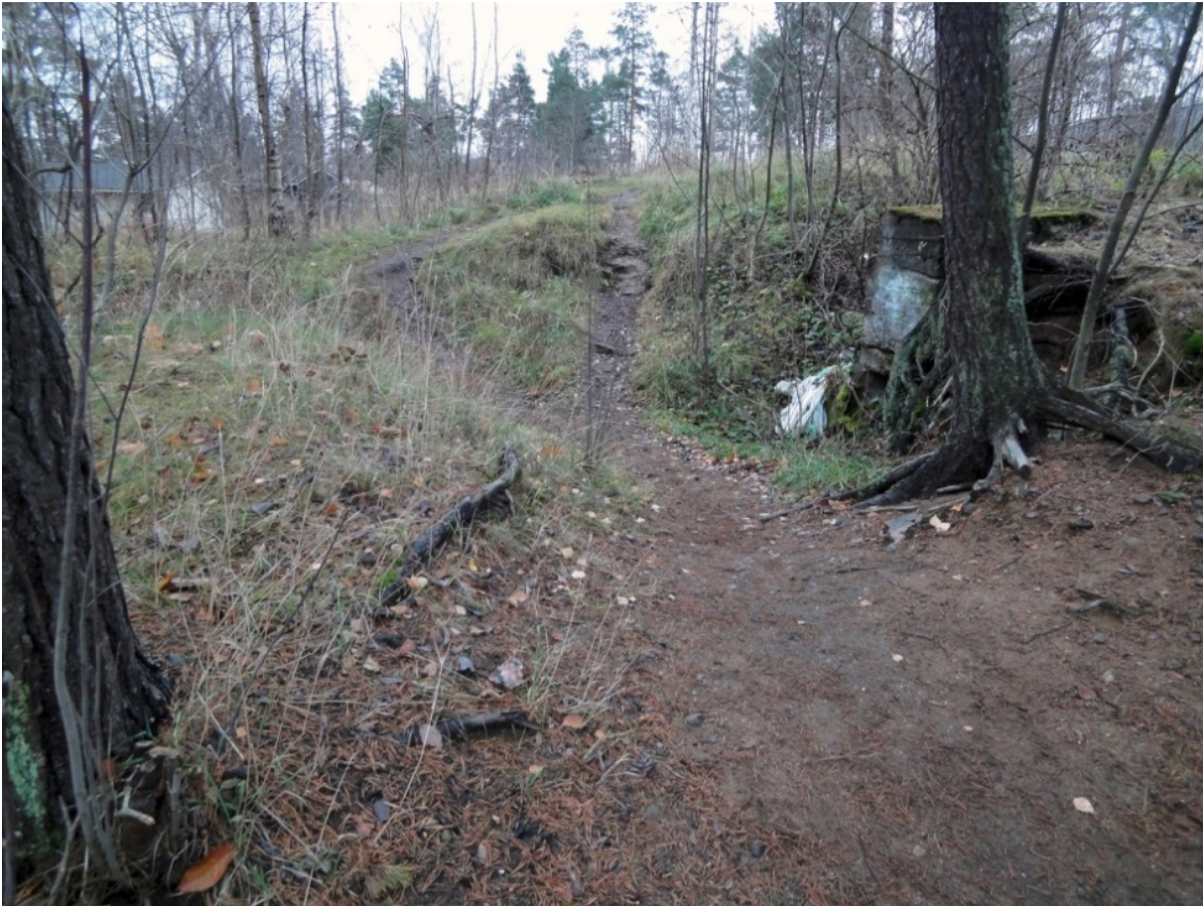
Asema 8. Haudan länsiosan itäpäätä vuonna 2011. Betonisen rintasuojan itäpäätä on männyn takana ja kuvan keskellä on haudan eteläreunalla Laineen rakentamaton kuoppa (nro 3). Sen läpi menee kaksi polkua. Kuvan etualalla on rintasuojan pohjoinen hiekkavalli mataloitunut polun takia paljon. Kuvaussuunta SSE. 23.11.2011.

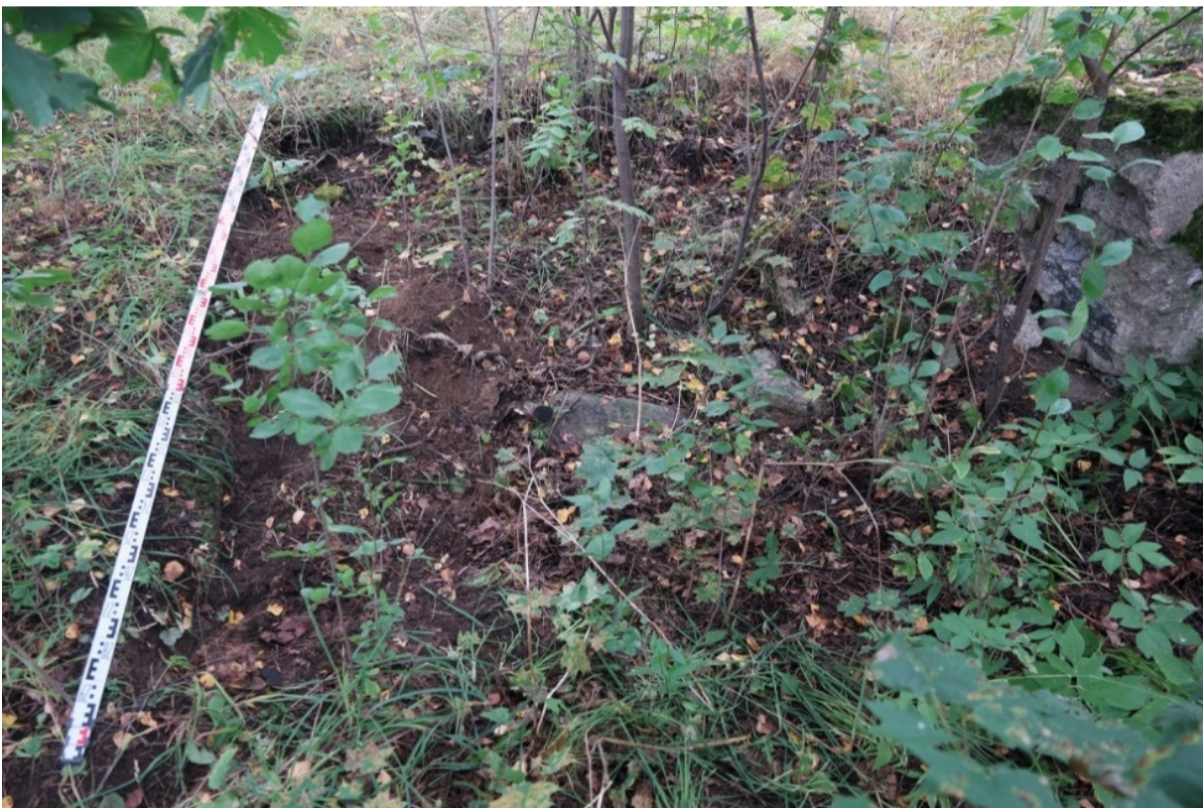
Asema 8. Haudan itäosan itäpäässä otettiin esiin betonirakenteen sisäseinien yläosat. Oikealla näkyy itäpuolinen lyhyt rintasuoja. Kuvaussuunta NW. 8.9.2015.

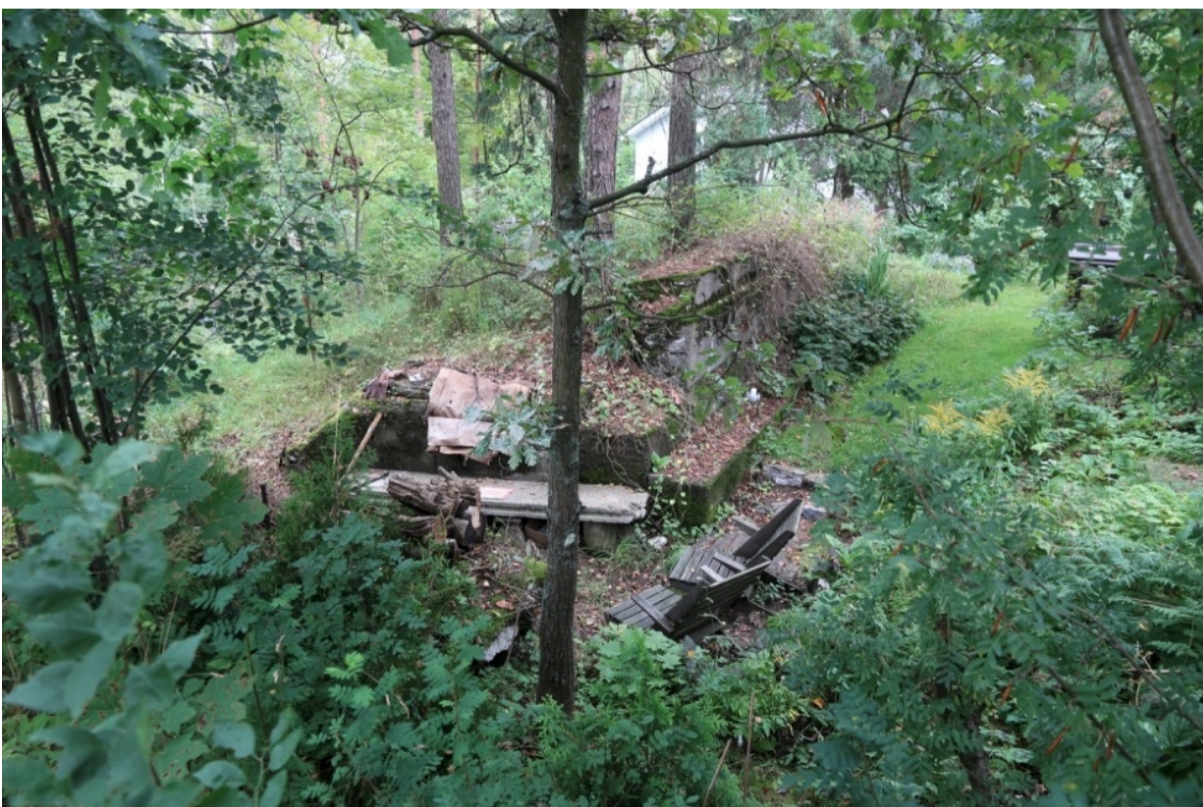
Asema 8. Aseman itäosan omakotitaloalueella oleva tuliasema ja rintasuoja. Kuvaussuunta NE. 8.9.2015.

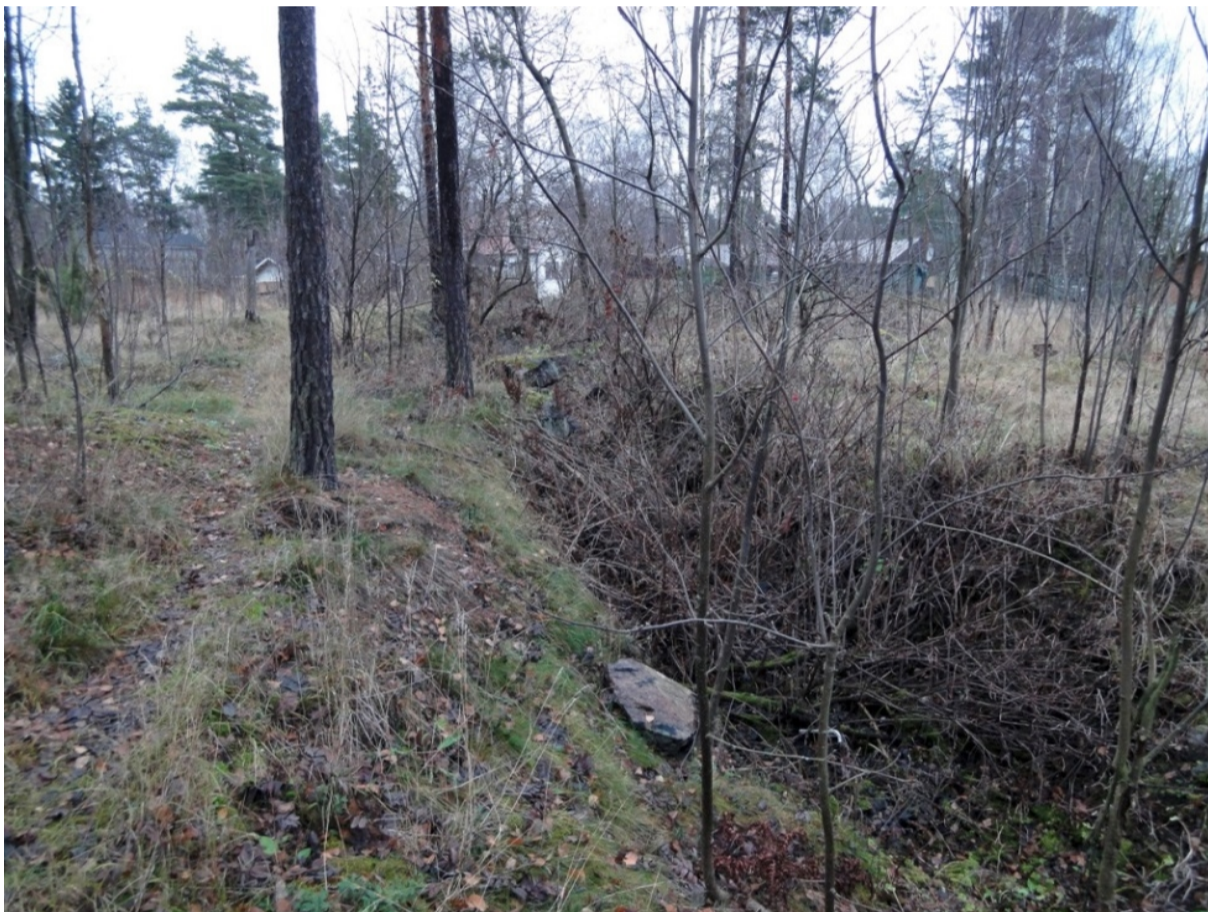
*Asema 7, pohjoinen hauta.
Haudan keskiosa vuonna
2011. Kuvaussuunta NE.
23.11.2011.*

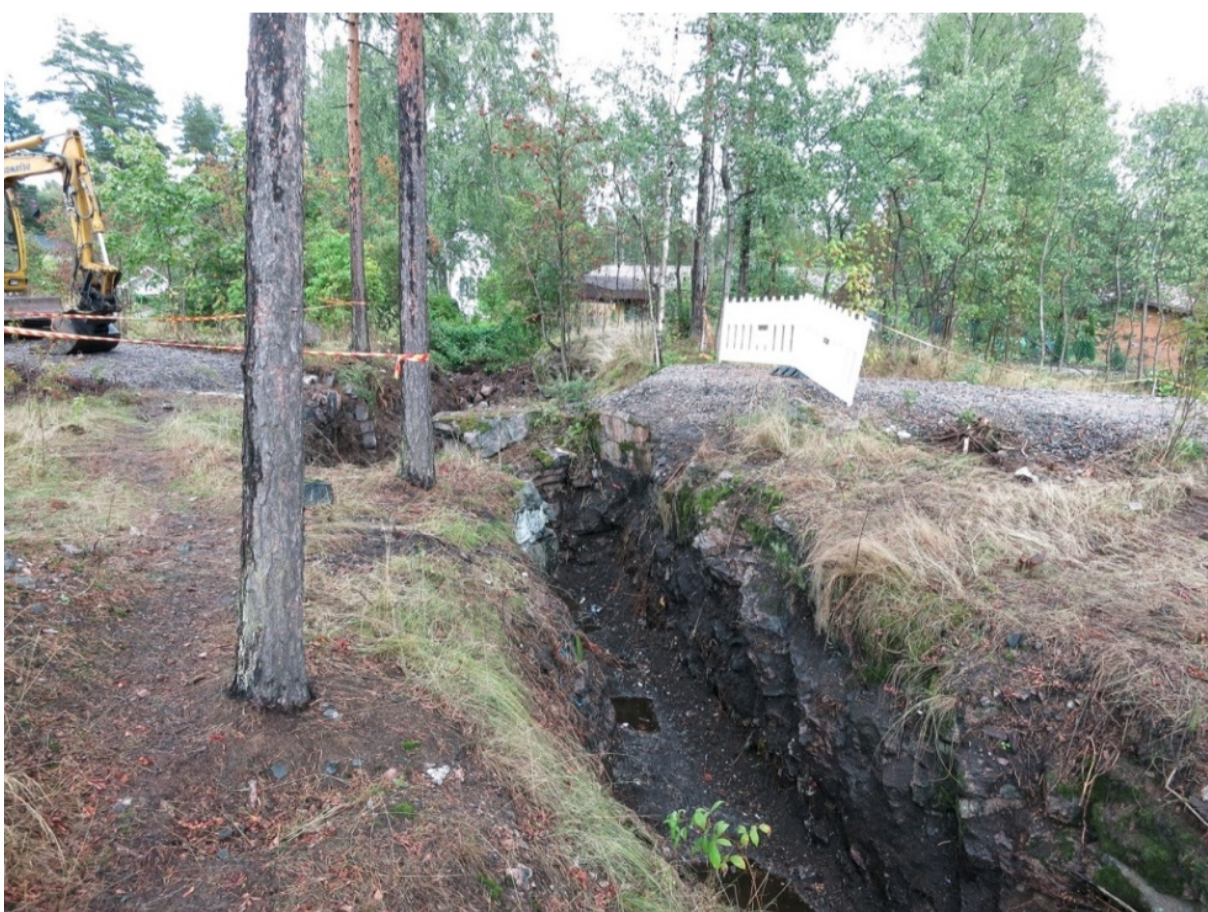
*Asema 7, pohjoinen hauta.
Edellisen kuvan kohta
vuonna 2014 haudan
tyhjentämisen jälkeen. Raitti
on tehty hautaan saakka.
Kuvaussuunta NE.
28.8.2014.*

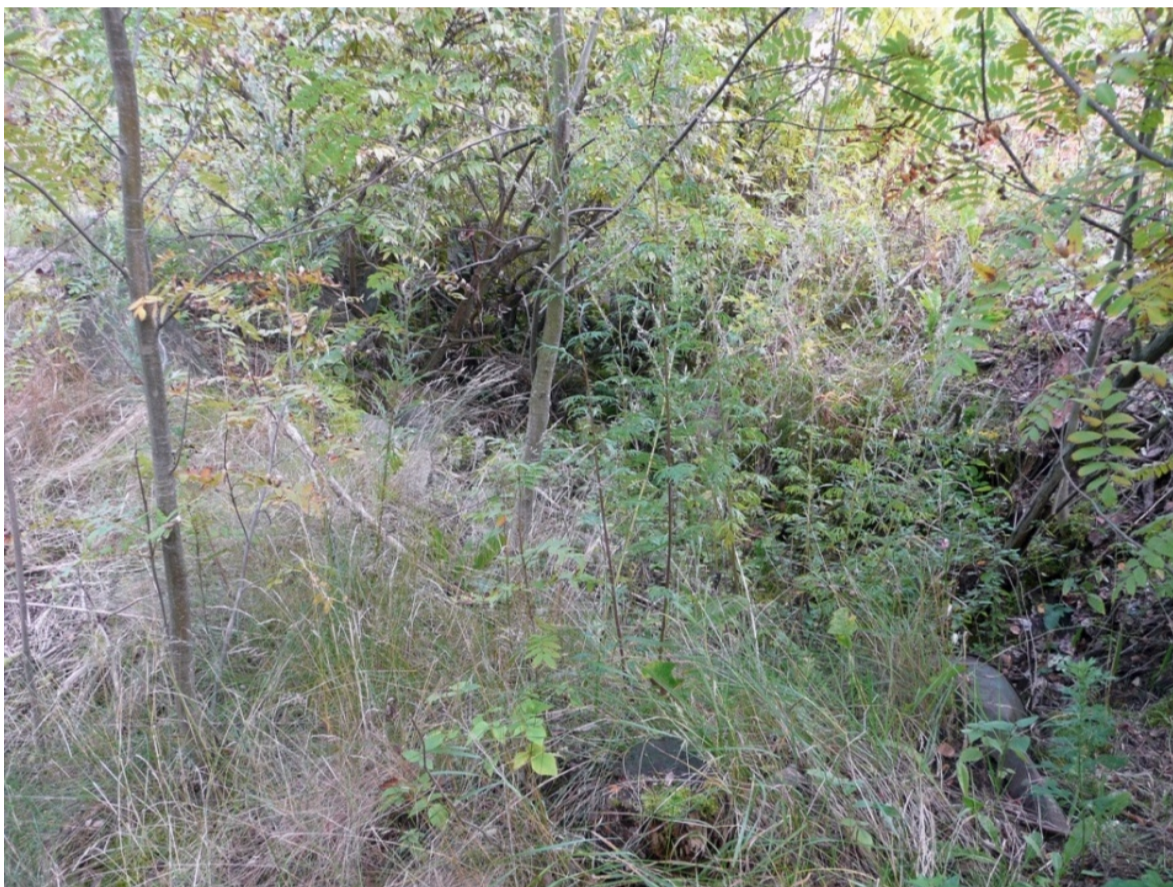
*Asema 7, eteläinen hauta.
Vuonna 2008 hauta oli täytetty jätteillä, kivillä ja puutarhajätteillä Kuvassa on haudan länsiosa, jossa näkyy iso tynnyri.
Kuvaussuunta E. 11.9.2008.*

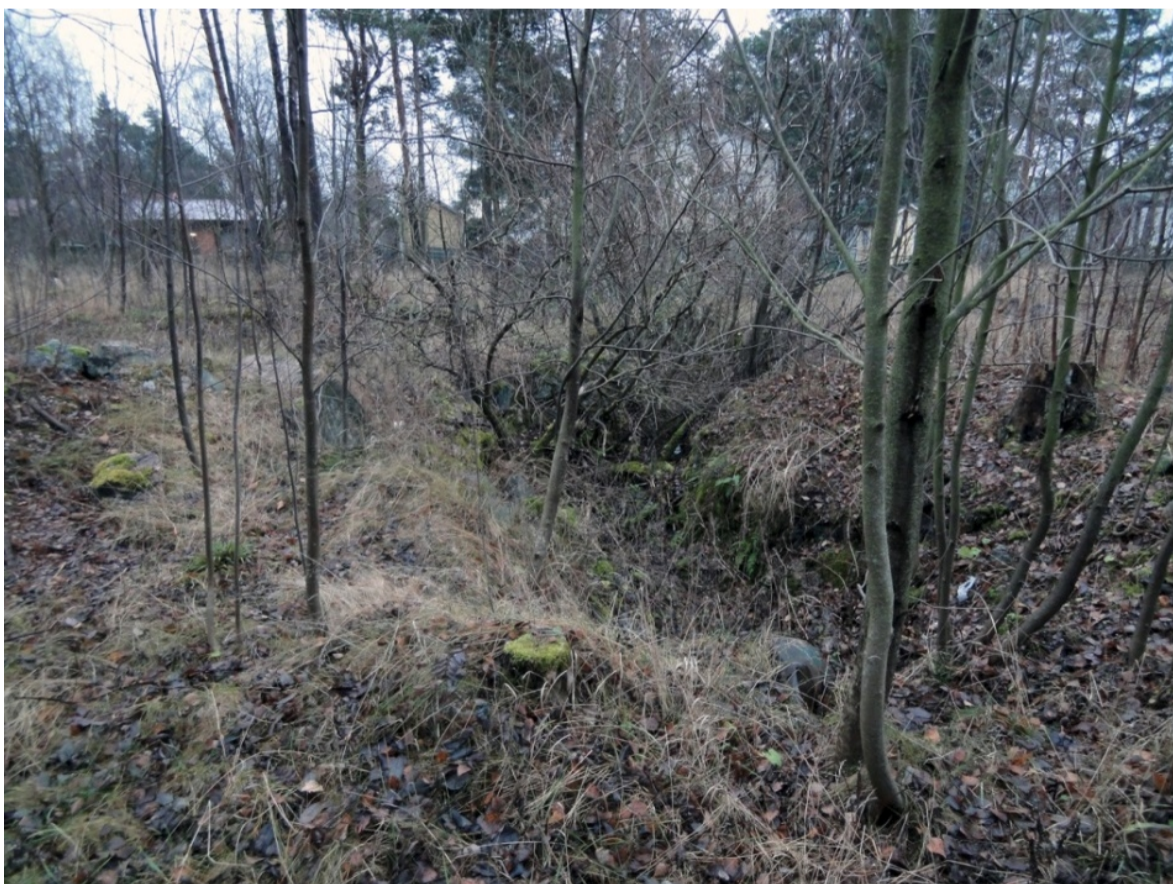
*Asema 7, eteläinen hauta.
Edellinen kohta puiden lehtien ja aluskasvillisuuden kadottua vuonna 2011.
Kuvaussuunta E.
23.11.2011.*

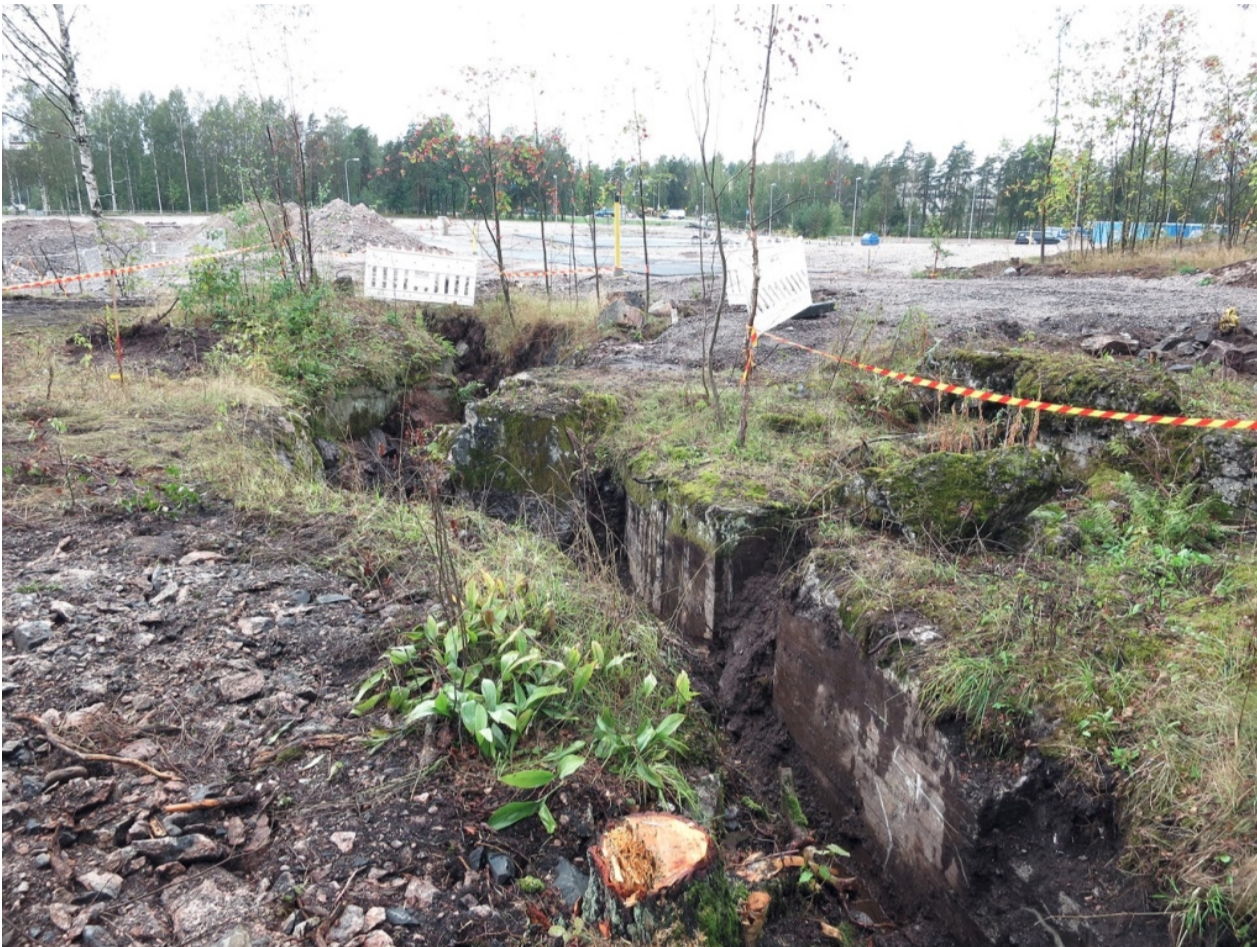
*Asema 7, eteläinen hauta.
Haudan keskiosa, jossa on
suojahuone pohjoissivulla.
Taustalla näkyy
lämpövoimalan entisen
tontin kohdalla
esirakennettuja
korttelialueita.
Kuvaussuunta W.
28.8.2014.*
