HELSINKI

Tukikohta VI:7 ja 8 (Kontula)

1. maailmansodan aikaisten linnoiterakenteiden tarkastus ja kartoitus
lähivirkistysalueen maarakennustöiden yhteydessä 11.4., 29.4. ja 28.-29.8.2014 ja
8.9.2015

Helsingin kaupunginmuseo

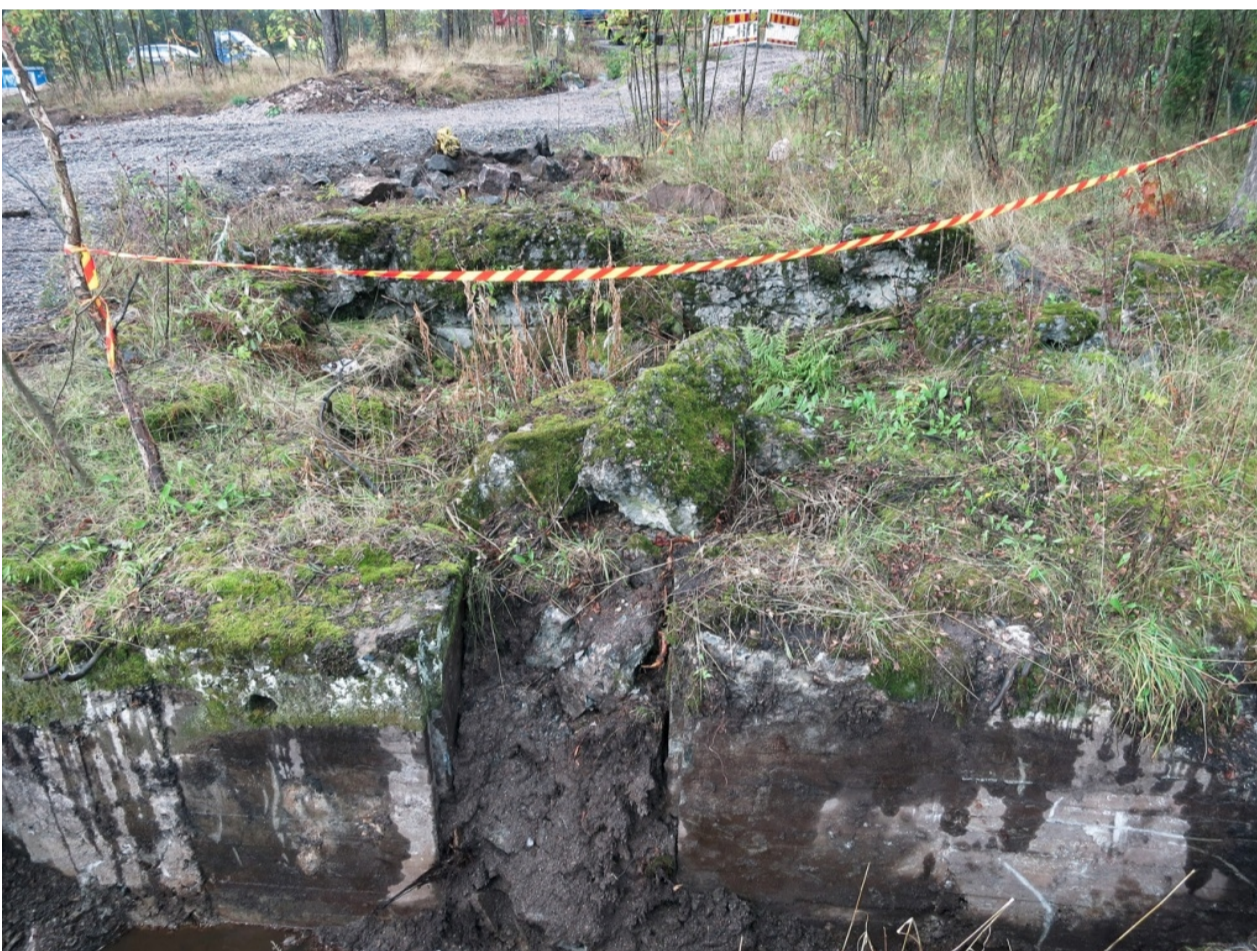
*Asema 7, eteläinen hauta.
Suojahuone, jonka sisällä on
hajotetun katon
betonilohkareita.
Kuvaussuunta N. 28.8.2014.*

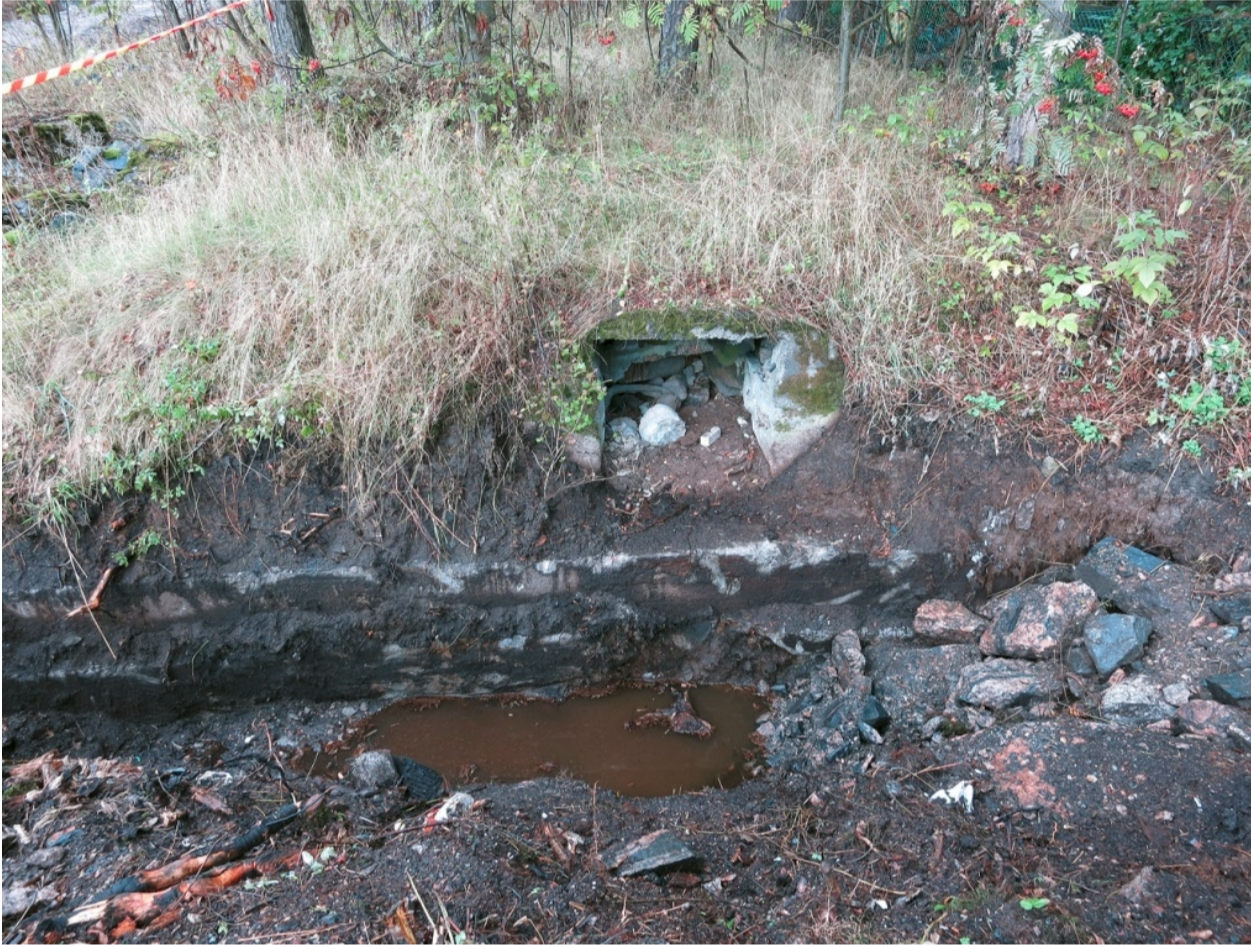
*Asema 7, eteläinen hauta.
Haudan itäosa ja sen
pohjoisen rintasuojan
yläosassa oleva komero.
Kuvaussuunta N. 28.8.2014.*

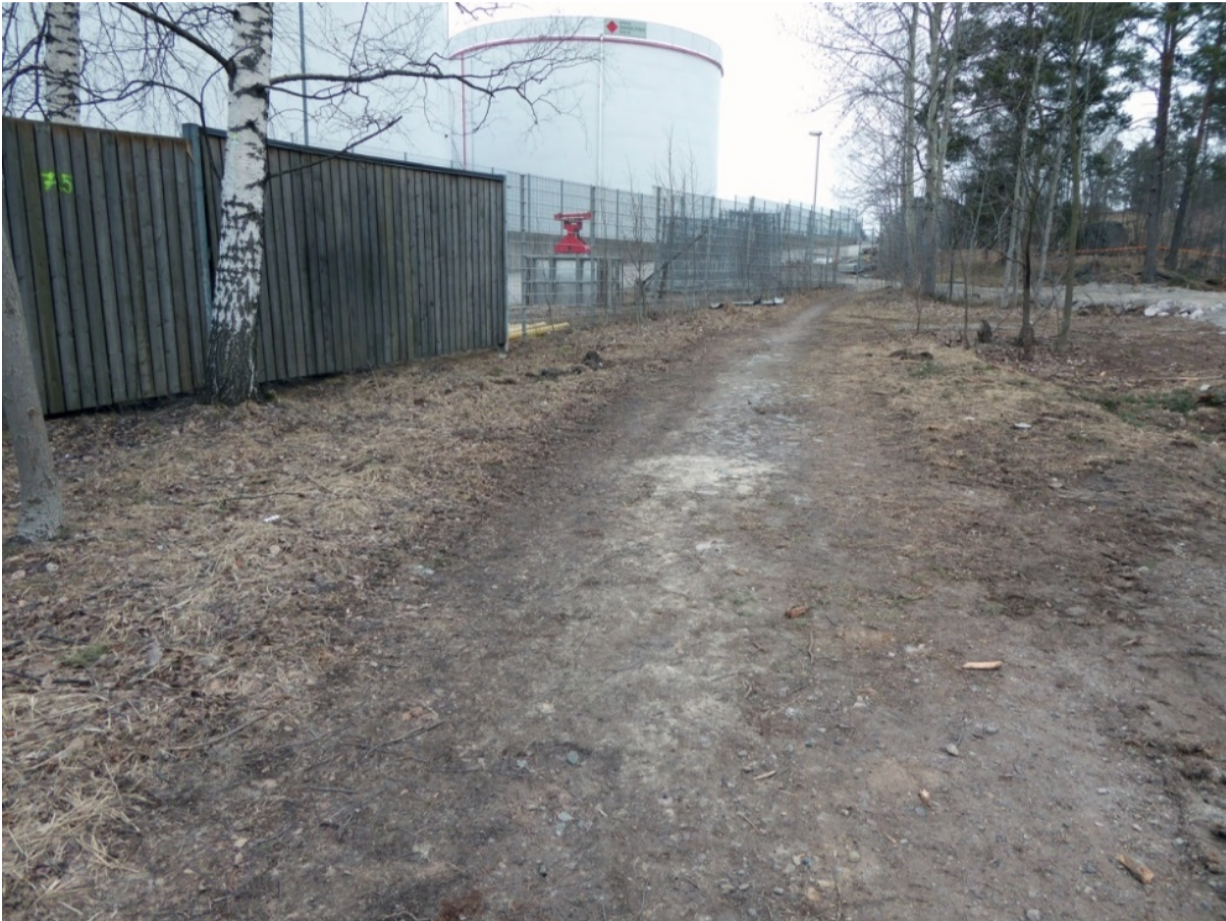
Tykkitie. Tykkitien itäosa ja eteläreuna kuvan etualalla oli tuhoutunut viemäriputkien ym takia. Kuvan keski-osassa näkyy keskilinjalla kiveystä ja pohjoista tienpenkkaa, joka katoaa jälleen kauempana. Kuvaussuunta NNW. 11.4.2014.

Tien itäpuoliskon tuhoutuminen johtuu heti Klamintien käänköpaikan länsipuolella olevasta vesi- ja viemäriputkistojen risteyskohdasta. Täältä lähtee sadevesi- ja vesiputket Vuonnisenpolun suuntaisena pohjoiseen. Seuraavan risteyskohdalla ne kääntyvät länteen. Edellisestä kohtaa lähtee myös vesiputki tykkitien eteläreunan linjalla luoteeseen. Se kääntyy tien puolivälin jälkeen länsiluoteeseen pois tieltä. Sähkölinja menee sen pohjoispuolella tien keskilinjalla, mutta kääntyy suoraan länteen tien puolivälissä raitin ja tien leikkauskohdassa.

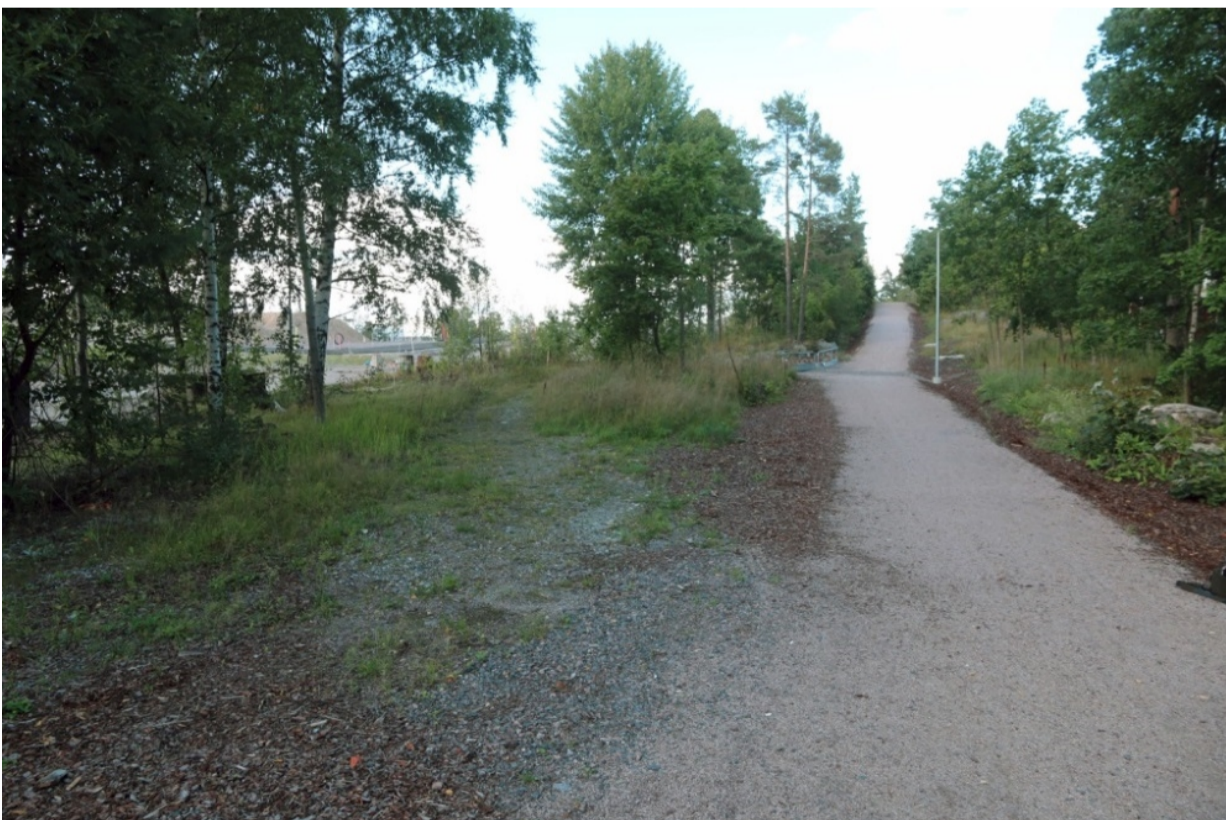
Tykkitie. Vasemmalla on tykkitie ja oikealla uusi Vuonnisenpolku, jonka kohdalla meni vanhempi putkilinja. Kuvauskohdassa sijaitsee putki- ja kaapelilinjojen risteyskohta. Kuvaussuunta N. 8.9.2015.
