# KANGASALA HYYRÖNHAUTA

## Arkeologinen valvonta 2015

Sami Raninen

Pirkanmaan maakuntamuseo

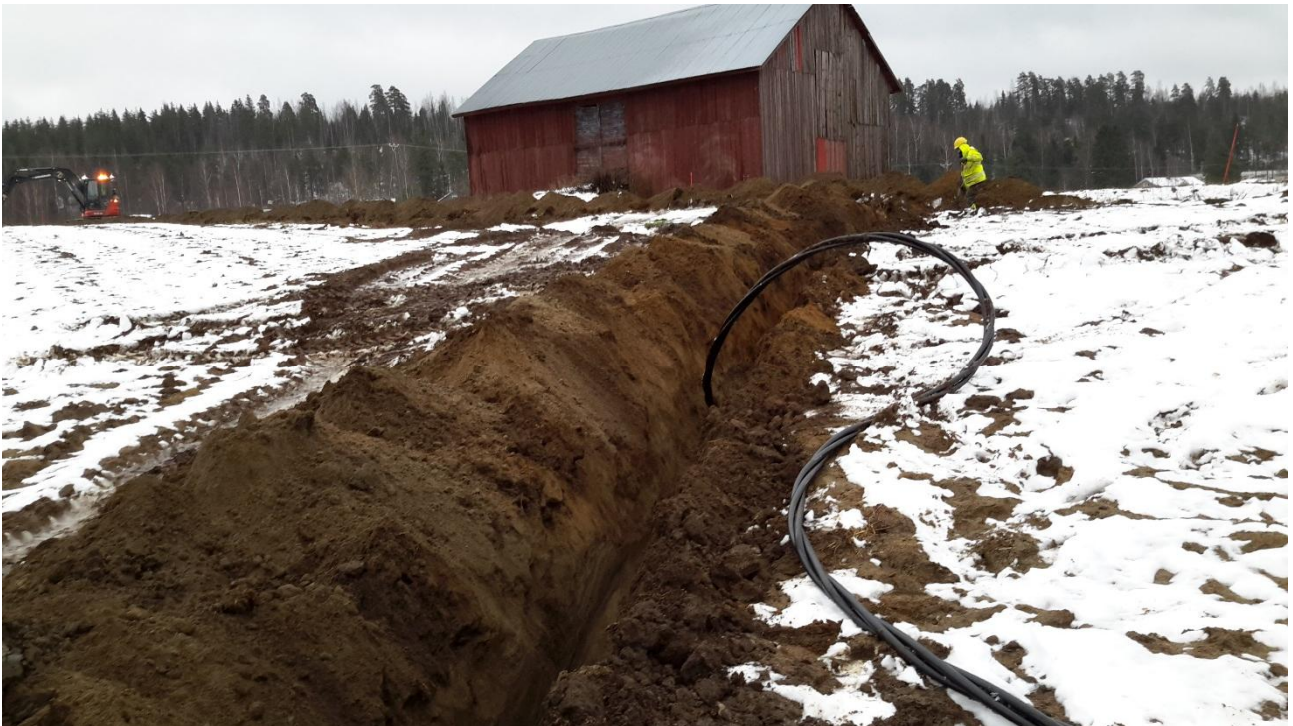
*Valvottua maakaapelikaivantoa, joka kulkee pellon poikki itä - länsi-suunnassa. Kaivannon takana Tiihalantien laidalla sijaitseva vanha ulkorakennus ja taustalla metsäinen Keisarinharju. Kuvattu itäkoilliseen. Sami Raninen. KY 182: 1.*

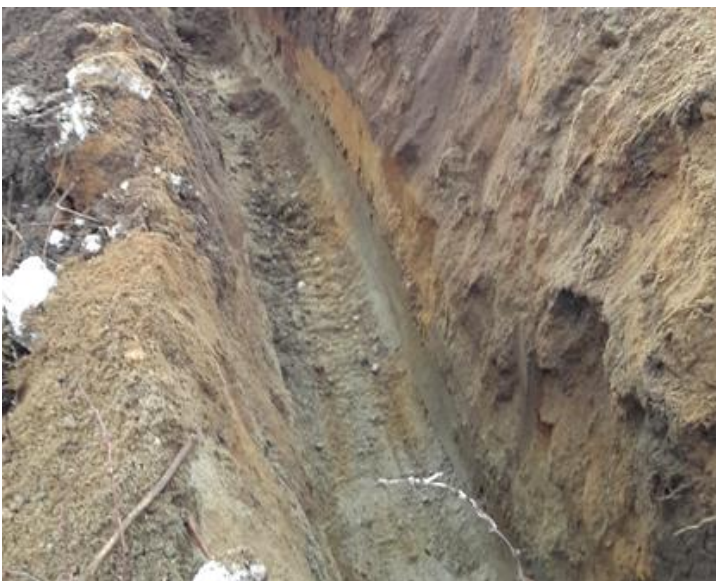
Kaivannon profiilien yläosassa sijaitsi noin 1) **40 cm paksuinen ruskea maakerros**, jossa pellon hietaiseen kyntökerrokseen vaikutti sekoittuneen hiekkaa ja soraa. Peltotien liikenne on voinut sekoittaa maata ja tielle on ehkä levitetty hiekkaa kantavuuden parantamiseksi. Tämän kerroksen alapuolella sijaitsi 2) noin **20 - 40 cm paksu tumma ruskeanharmaa hietakerros**. Tässä kerroksessa ei havaittu nokea, hiiltä, palanutta kiveä tai viitteitä rakenteista. Se tulkittiin eloperäisen aineksen tummentamaksi luontaiseksi maannokseksi, joka on aikoinaan ehkä muodostunut veteen. Kaivannon 3) **alimmat 20 - 30 cm** olivat harmaata ja puhtaampaa hietaa. Poikkeuksen muodosti kaivannon länsiosassa havaittu noin 4) **noin 20 cm paksu oranssinpunainen hietakerros**, joka sijaitsi kerrosten 2 ja 3 välissä noin 2,5 metrin pituisella matkalla. Sekin tulkittiin luontaiseksi geologiseksi ilmiöksi eikä siinä havaittu merkkejä ihmisen vaikutuksesta.

*Kaivannon länsiosaa: oranssinpunainen kerros erottuu harmaan pohjamaan ja tumman kerroksen välissä. Kuvattu länteen. KYY 182:2.*

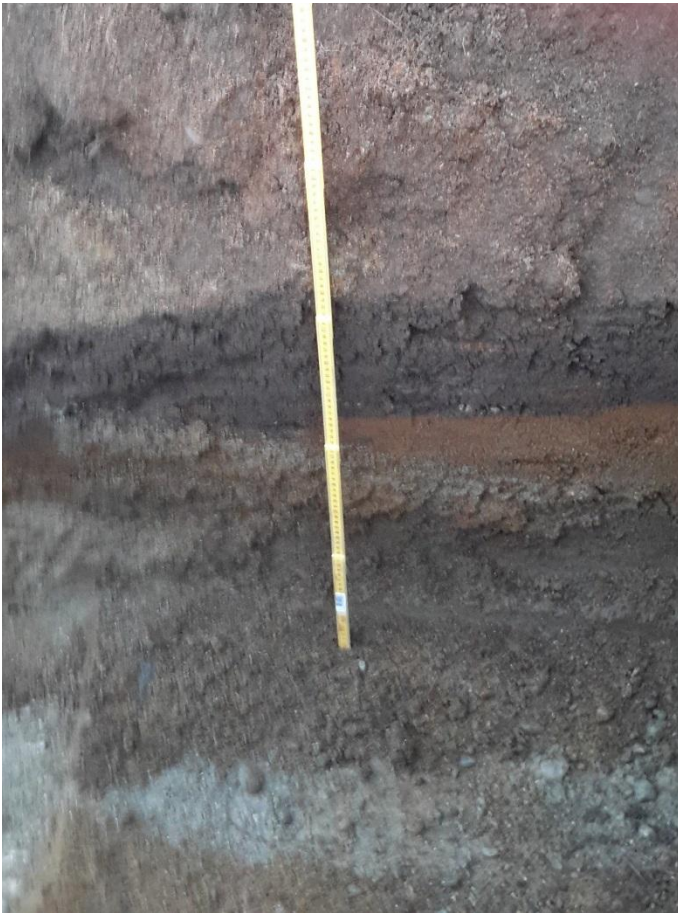
*Valvotun kaivannon länsiosan pohjoisreunaa. KYY 182: 3.*

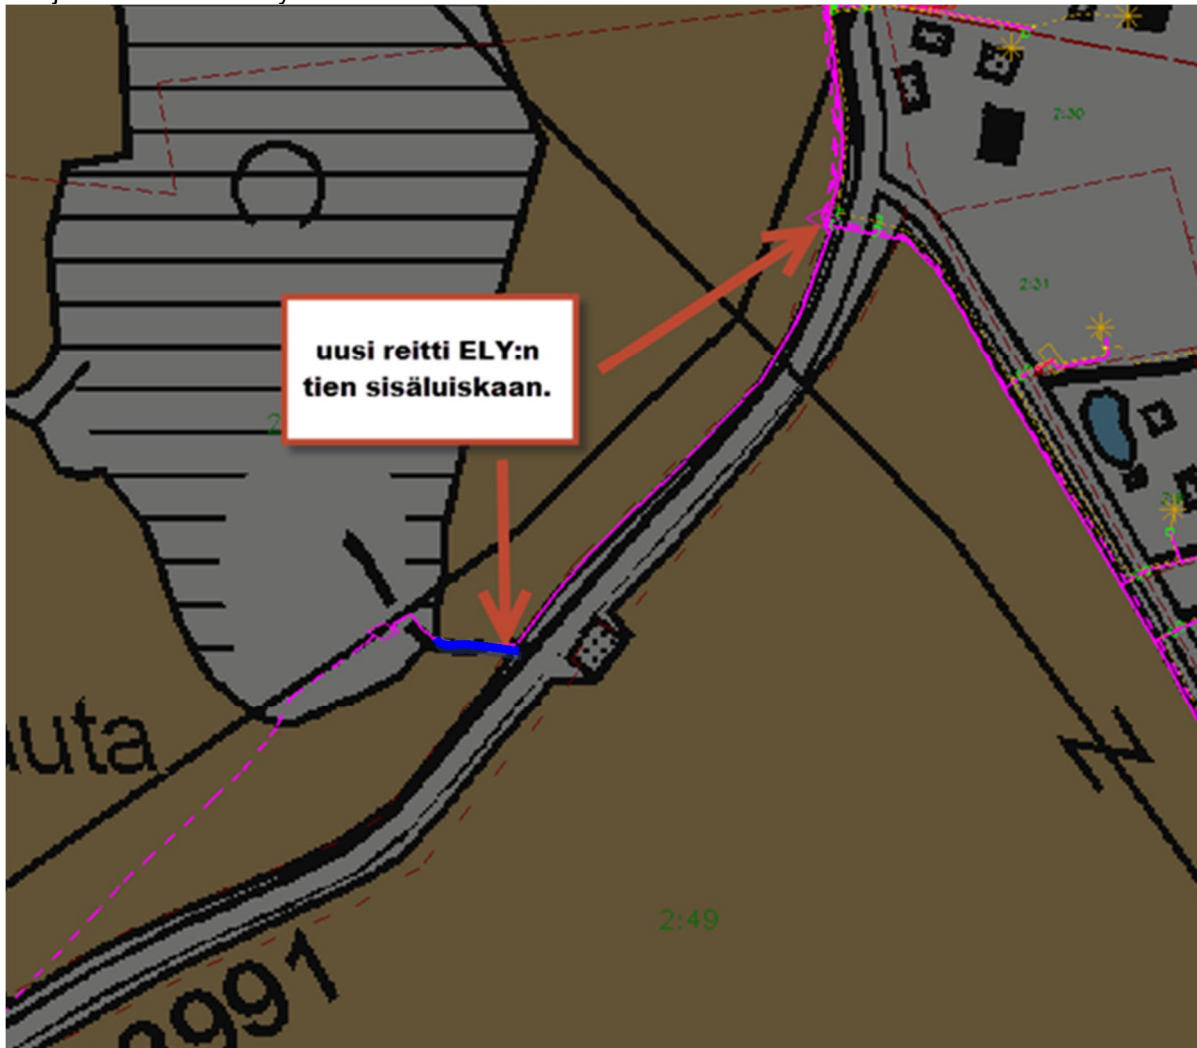
**Karttaliite 1**

Pirkanmaan maakuntamuseon lausunnossa oli kaivutyöt edellytetty valvottavaksi sillä maakaapelikaivannon osalla, joka erkanelee Tiihalantien pengerluiskasta kulkien itä - länsisuunnassa pellon poikki (ks. karttaliite 1).

**Valvottava kohta merkitty sinisellä viivalla.**
