# Tampere, Pyynikin kirkkopuisto

Arkeologinen valvonta kirkkopuiston kevyen liikenteen  
väylän rakentamisalueella

17.8-24.9.2015

FM Ulla Moilanen  
Pirkanmaan maakuntamuseo  
Kulttuuriympäristöyksikkö

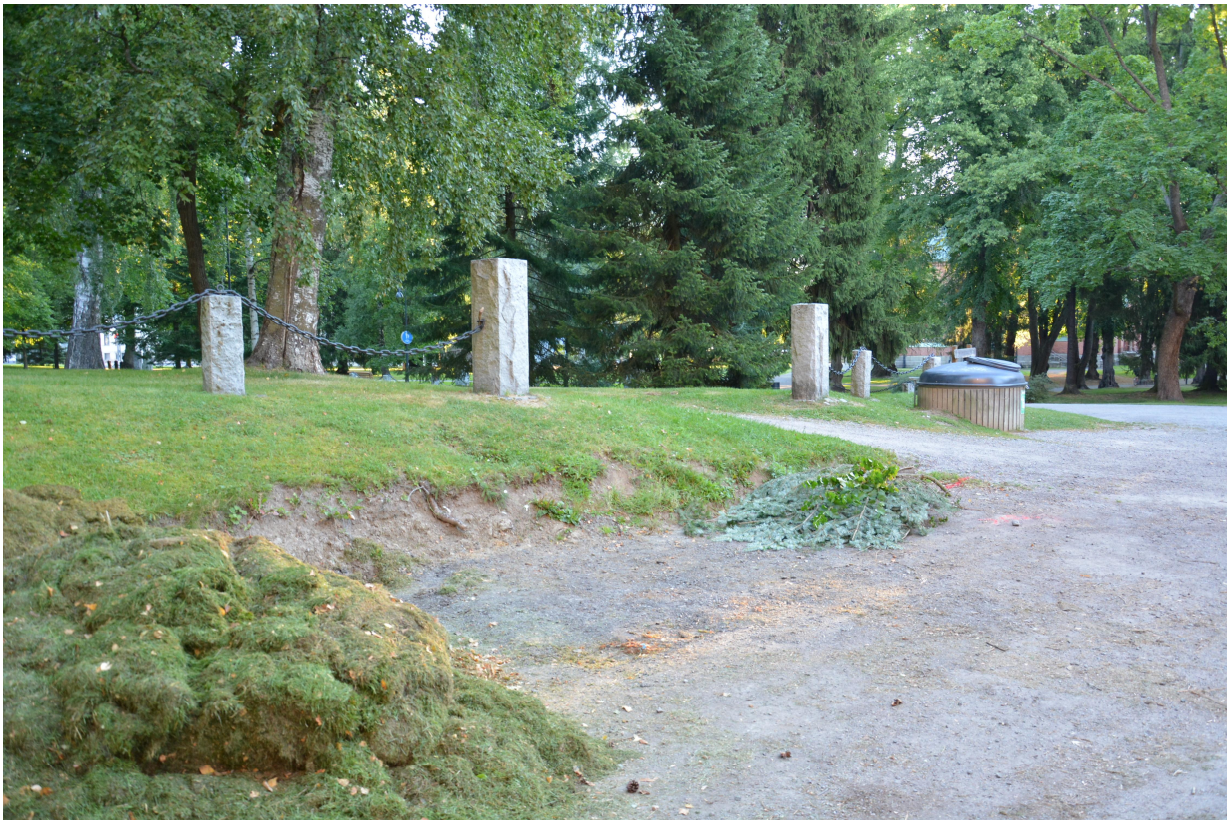
*Kuva 3.* Valvonta-aluetta hautausmaan kaakkoisnurkalla länsilounaasta kuvattuna. Kuvassa näkyy valli, jota on selvästi kaivettu koneellisesti. Kaivannon vieressä tien alla kulkee kaapelilinja. Kuva: Ulla Moilanen (KYY 163: 12).

inventoinnissa selvitettiin hautausmaalla jäljellä olevien muistomerkkien määrä ja kunto sekä tehtiin alueesta arkeologinen katsaus. Hautausmaan etelälaidan maatörmässä, jonka vierelle valvonta 2015 sijoittui, oli tuolloin havaittavissa lievää maanvieremää ja jonkin maansiirtokoneen tekemiä vähäisiä leikkausjälkiä (kuva 3), mutta ei mitään hautauksiin viittaavaa.

Kevyen liikenteen väylää on kaivettu useaan otteeseen, sillä sen alla kulki tien suuntaisena kaapelilinjoja ja vesiputki. Hautausmaan kaakkoisnurkan vierellä sijaitsee myös maahan upotettu sekajätekuilu (kuva 3). Kaapeli- ja putkiojat leikkasivat puhdasta ja sekoittumatonta hiekkamaata (kuvat 10 ja 12), eikä oijen täyttömaissa ollut juurikaan edes modernia esineistöä<sup>1</sup>. Ainoa valvonnassa havaittu poikkeava ilmiö liittyi olemassa olevan kaapeliojan sekundaariseen kaivamiseen ja siinä olevan kaapelin korjaamiseen (kuvat 8-9). Modernien löytöjen vähäisyys keskeisellä paikalla kaupungissa voisi viitata siihen, että hautausmaata alempana sijaitsevalta kevyen liikenteen väylältä on jossakin vaiheessa kuljetettu pintamaata pois. Tähän viittaisi myös alueen stratigrafia: kevyen liikenteen väylän pinnoitteena oli käytetty soraa, jonka alla olevan ohuen (noin 10 cm) paksun tasoitekerroksen (harmaata, tiivistä kivi-murskaa) alla ei ollut näkyvissä alkuperäiseen maanpintaan viittaavia kerroksia. Mahdollista aikaisemmasta viljelykäytöstä kertovaa vanhaa peltokerrosta ei havaittu, vaan tiekerrosten alla maa oli koskematonta, puhdasta hiekkamaata (kuvat 7 ja 11). Hiekkamaan alla (noin metrin syvyydessä) oli paikoitellen muutaman metrin halkaisijaltaan olevia tiiviitä siltilinssejä, joihin tehtiin koepistoja.

Valvonnan perusteella voitiin todeta, että vuoden 2011 inventoinnissa maatörmässä havaittu vieremä sekä kaivinkoneen kaivuujäljet liittyvät maatörmän vieressä kulkevaan kaapeliojaan. Lisäksi todettiin, että kevyen liikenteen väylän kohdalla ei ole sijainnut hautauksia. Jos varsinaisen hautausmaan ulkopuolelle on tehty hautauksia, ne ajoittuvat todennäköisesti 1700–1800-lukujen vaihteeseen, jolloin hautausmaa käsitti huomattavasti nykyistä pienemmän alueen. Tällaiset hautaukset olisivat voineet tulla osaksi hautausmaan aluetta vuosina 1846 ja 1868 tehtyjen hautausmaa-alueen laajennusten yhteydessä, ja ne olisivat siten voineet tuhoutua myöhempien hautausten tekoaikaan.

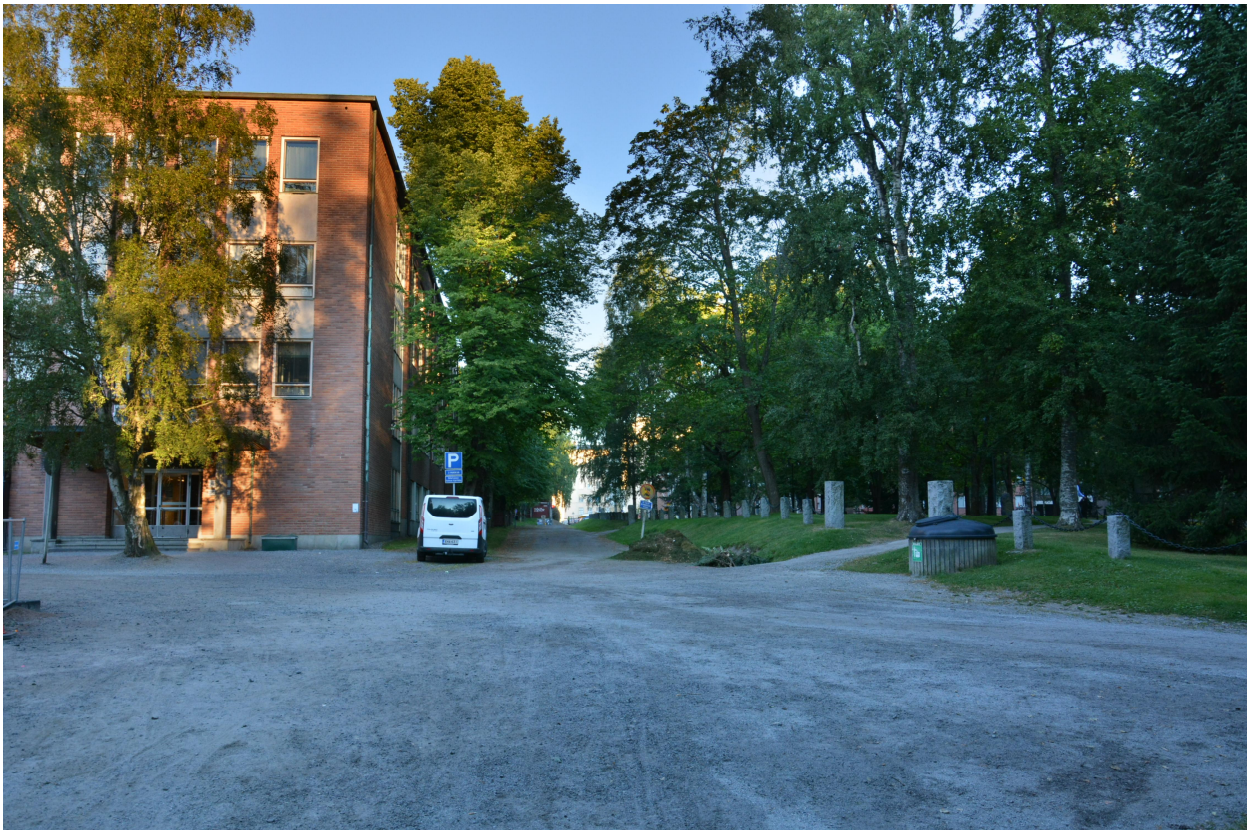
**Kuva 4.** Valvonta-aluetta idästä. Vasemmalla koulun rakennuksia, oikealla jäteastian takana hautausmaan kaakkoinen sisäänkäynti. Kuva: Ulla Moilanen (KYY 163: 1).

Valvonnassa avattiin koneellisesti oja koko kevyen liikenteen väylälle (kuva 4-6). Ojat kaivettiin yksi kerrallaan, noin metrin levyisinä ja peitettiin dokumentoinnin jälkeen. Karttaan 1 on merkitty valvotun kaivannon pohjois- ja länsiraja. Etelärajana on kartassa näkyvä kevyen liikenteen väylän eteläreuna. Kartasta selviää pohjoisrajan pintalukemat ja koordinaattipisteet. Kaivantojen syvyys vaihteli 0,7-1 metrin välillä. Jos alkuperäinen maanpinta on ollut hautausmaan nykyisellä tasolla, se on ollut tien kohdalla (pisteet mu3, mu13 ja mu16) noin metrin korkeammalla kuin nykyinen korkeuslukema (kuva 7). Kaivannot kaivettiin keskimäärin noin metrin syvyisiksi ja esiin tulleet kaapelit ja putket otettiin varovasti esiin.

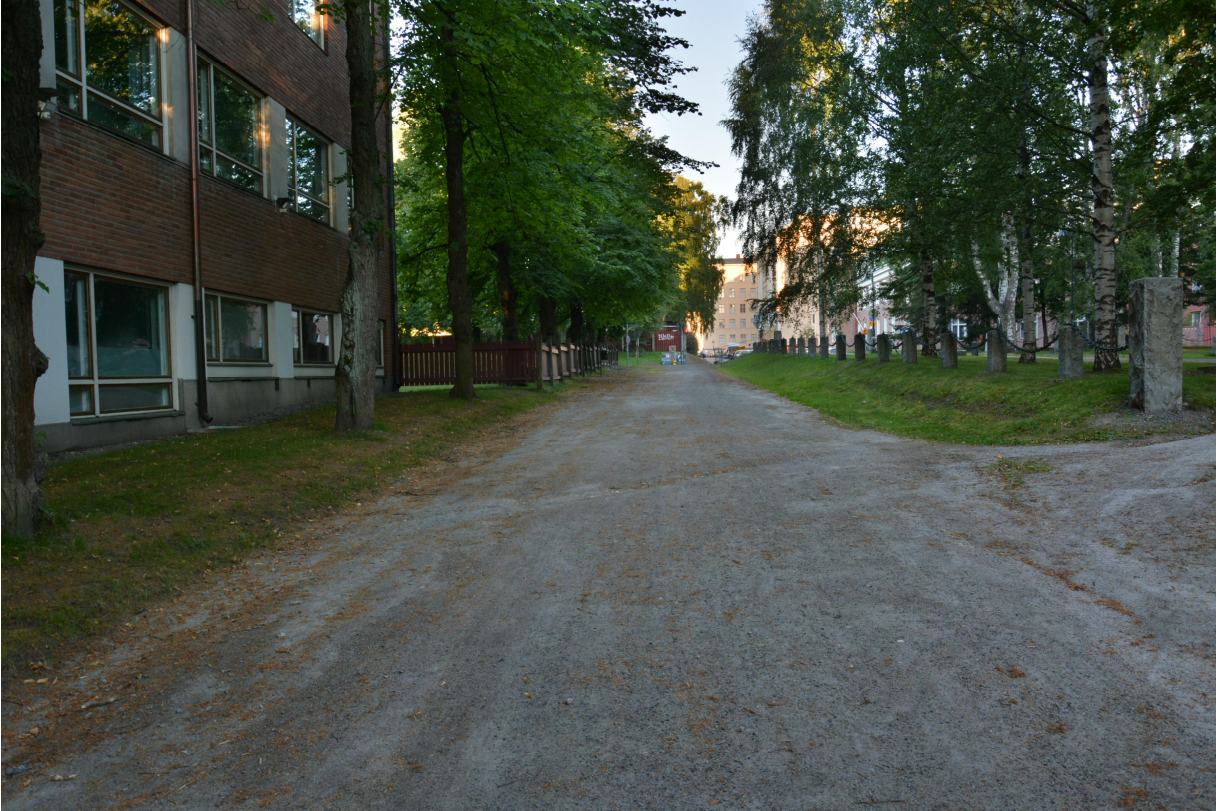
**Kuva 5.** Valvonta-aluetta idästä. Vasemmalla koulurakennuksen uudempi osa, oikealla hautausmaan eteläinen sisäänkäynti. Kuva: Ulla Moilanen (KYY 163: 5).

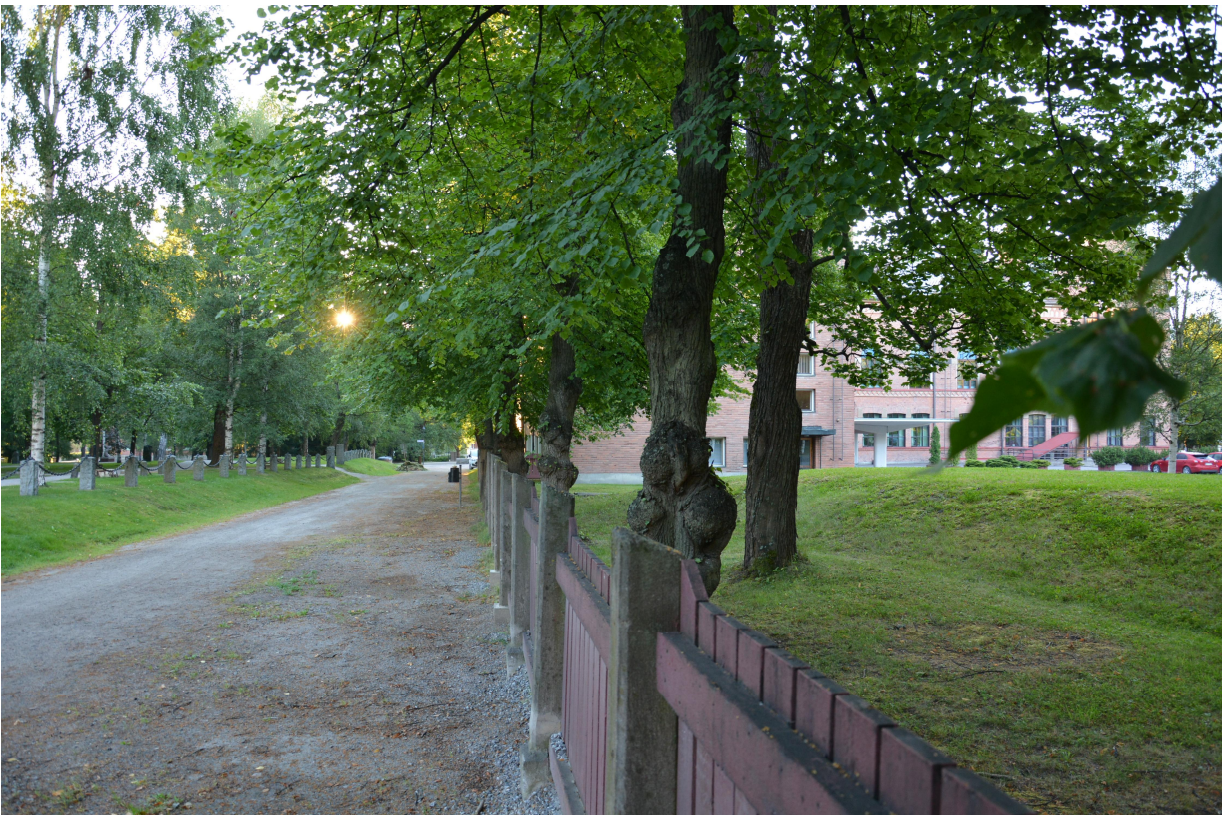
**Kuva 6.** Valvonta-aluetta lännestä. Oikealla aidan takana koulun pihamaalla oleva moderni maavalli. Kuva: Ulla Moilanen (KYY 163: 7).

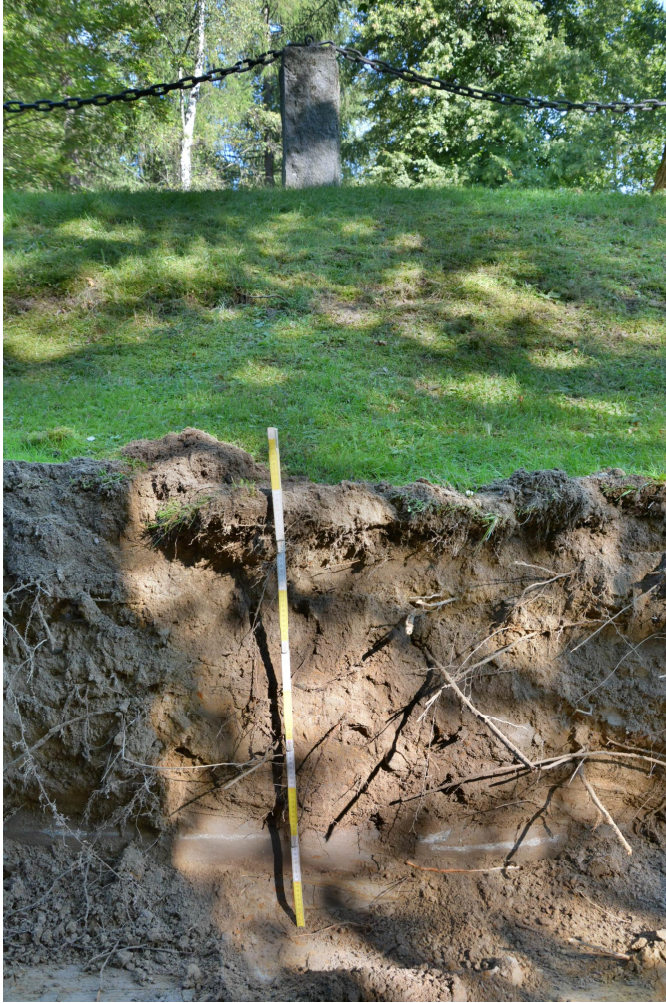
**Kuva 7.** Kaivannon pohjoisprofiilia hautausmaan eteläpuolella. Alkuperäinen maanpinta kulkuväylällä on saattanut olla lähempänä hautausmaan nykyistä pintaa, joka on noin metrin korkeammalla. Maaperä oli kaapelikaivantoja lukuun ottamatta koskematonta hiekkää. Kuva: Ulla Moilanen (KYY 163: 17).

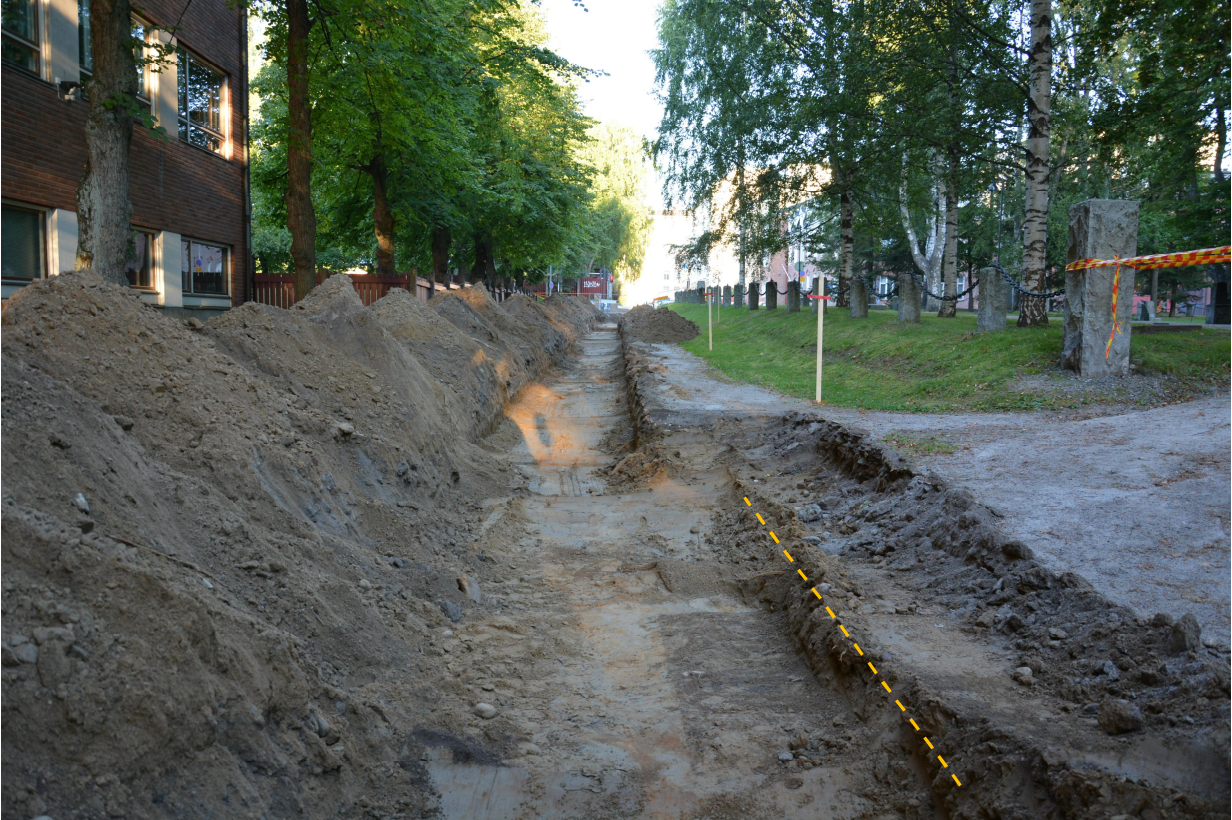
**Kuva 8.** Ensimmäinen valvottu kaivanto, seuraava avattiin lähemmäs hautausmaan etelälaitaa. Oikealla hautausmaan eteläinen sisäänkäynti. Ojassa etualalla näkyvä tumma suorakaide paljastettiin laajentamalla kaivantoa sisäänkäynnin suuntaan. Ilmiö kaivettiin pohjaan ja sen todettiin liittyvän kaapeliojan sekundaariseen kaivamiseen ja kaapelin korjaamiseen. Kaapelin kohta merkitty kuvaan keltaisella katkoviivalla. Kuva: Ulla Moilanen (KYY 163: 20).

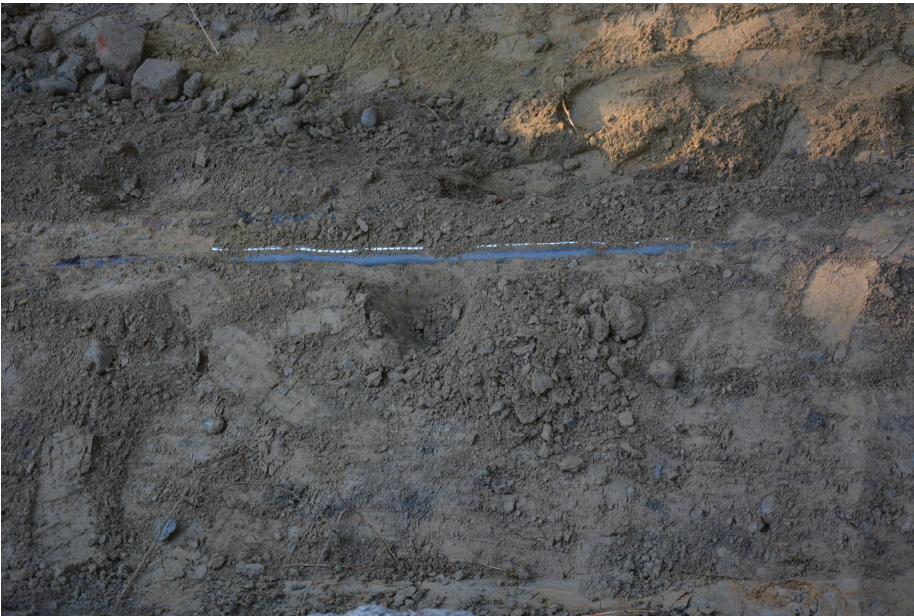
**Kuva 9.** Kaapelin sekundaarinen osa näkyy vanhan kaapelin vieressä valkoisena. Korjaus on tehty kohdassa, jossa maassa erottui tumma suorakaiteen muotoinen alue. Kuva: Ulla Moilanen (KYY 163: 27).

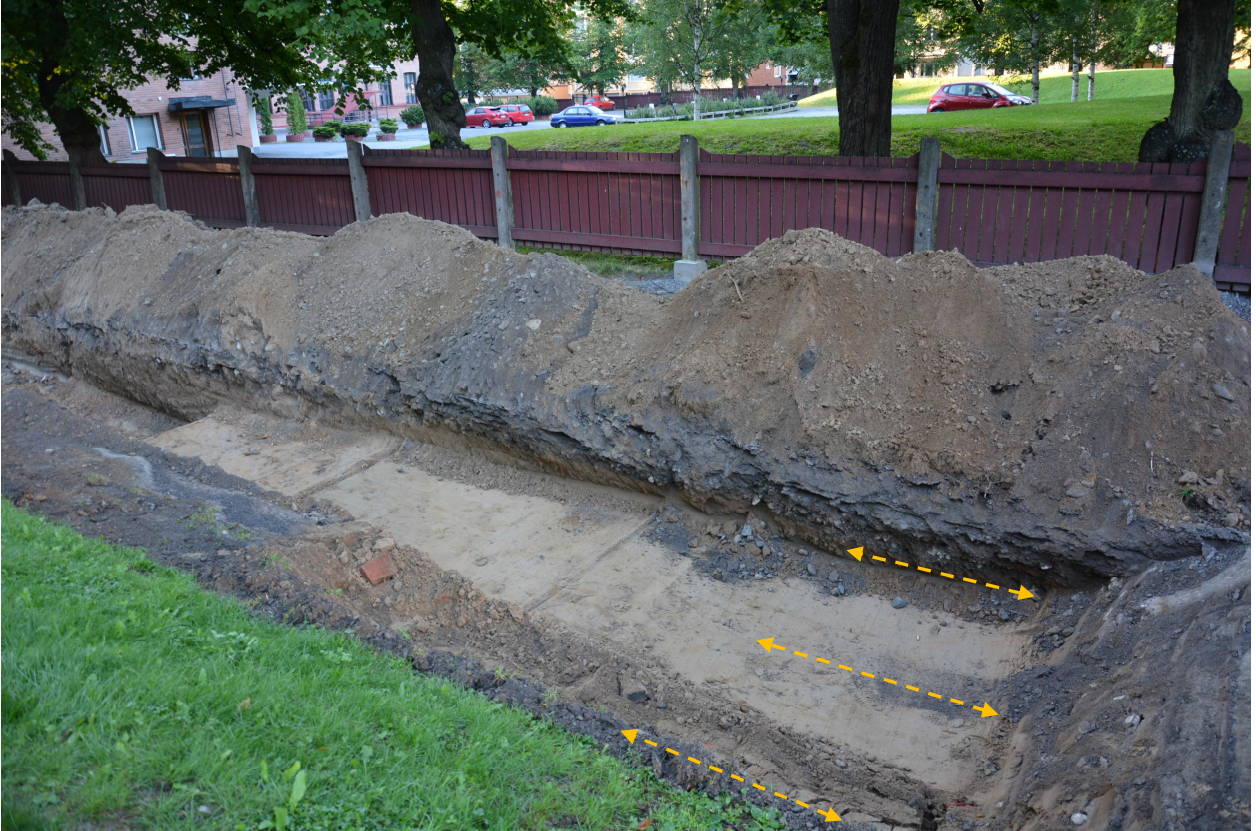
**Kuva 10.** Kaivantoa valvonta-alueen länsipäässä. Kevyen liikenteen väylän alla puhdasta hiekkamaata leikkasi kaivannon suuntaisena useampi kaapelioija, joiden sijainti on merkitty kuvaan katkoviivoilla. Kuva: Ulla Moilanen (KYY 163: 22).

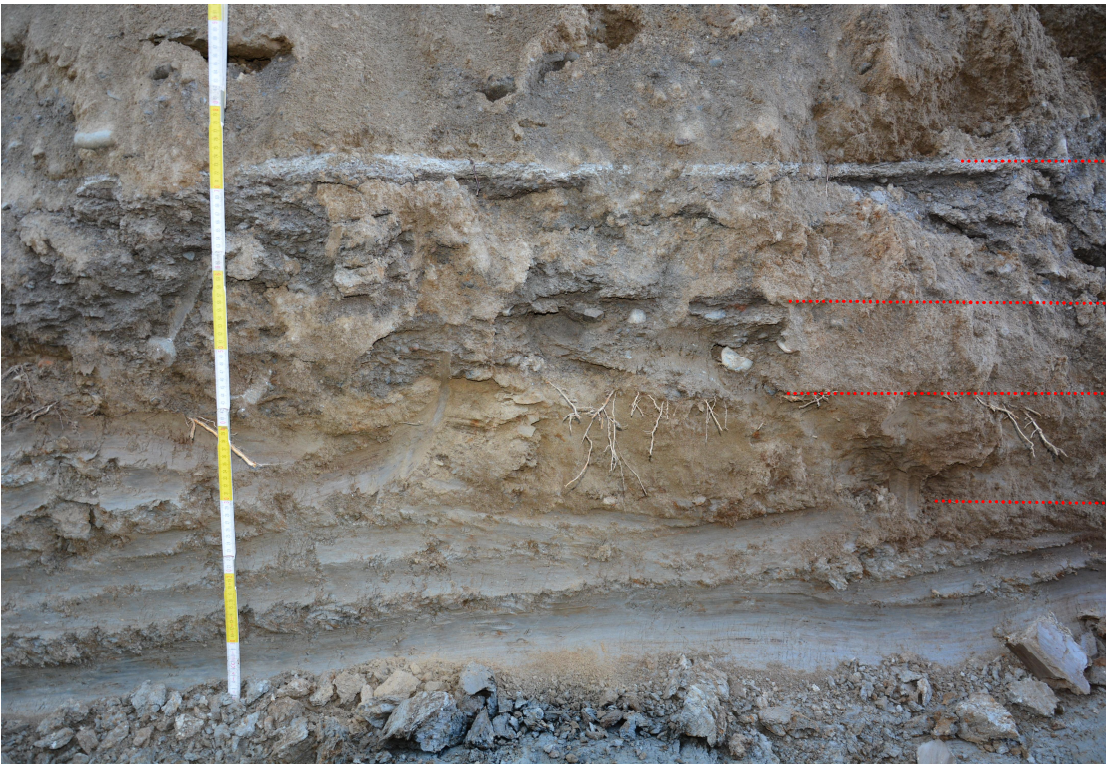
*Kulkutien  
pintakerrokset*

*Kaapelin suojana  
oleva tiilikerros*

*Kaapeliojan ja  
puhtaan hiekan raja*

*Hiekan ja tiiviin siltin  
raja.*

**Kuva 11.** Stratigrafiaa kulkutien keskelle kaivetun ojan eteläprofiilissa. Kuva: Ulla Moilanen (KYY 163: 24).

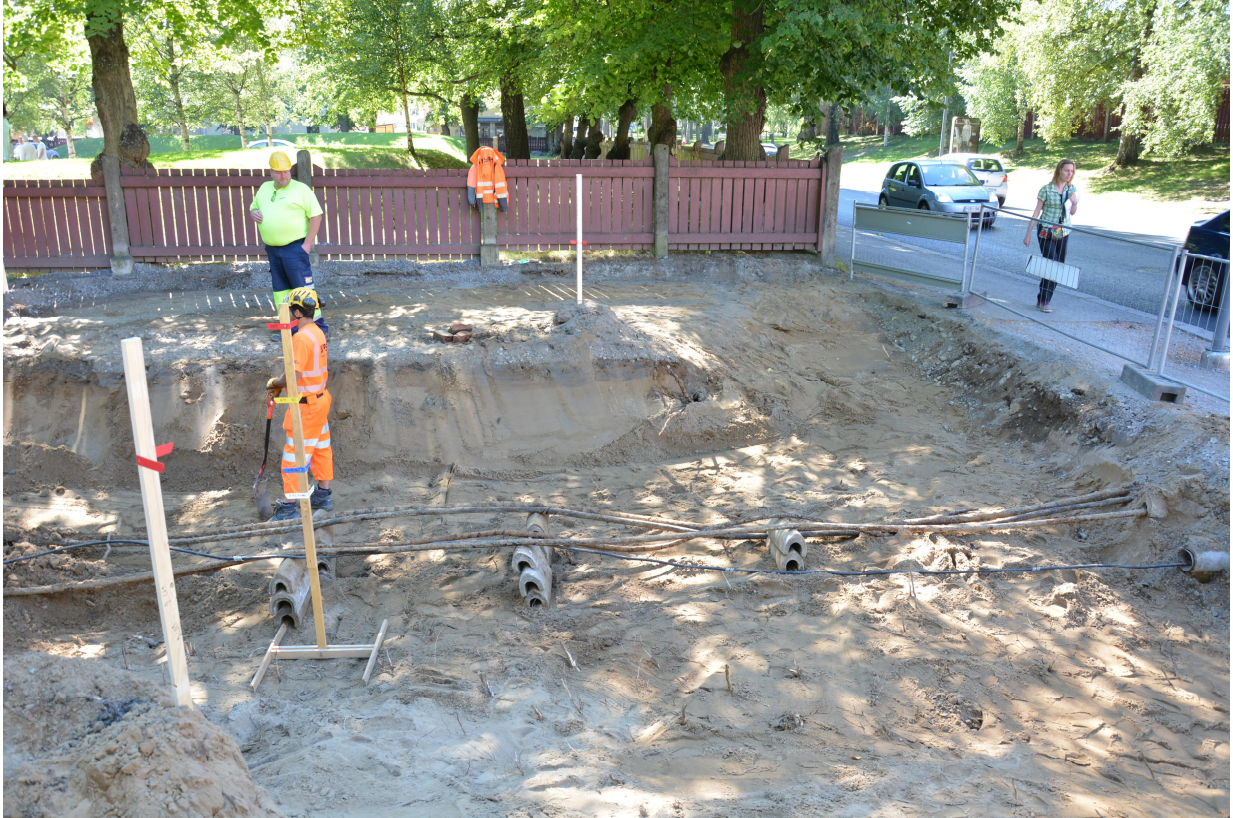
**Kuva 12.** Valvonta-alueen länsipäätä, jossa kaapeleita on otettu näkyviin. Kuva: Ulla Moilanen (KYY 163: 34).
