INVENTOINTIRAPORTTI

SASTAMALA

Heinoontie

Konekaivun arkeologisia valvontoja keskiaikaisella tielinjalla

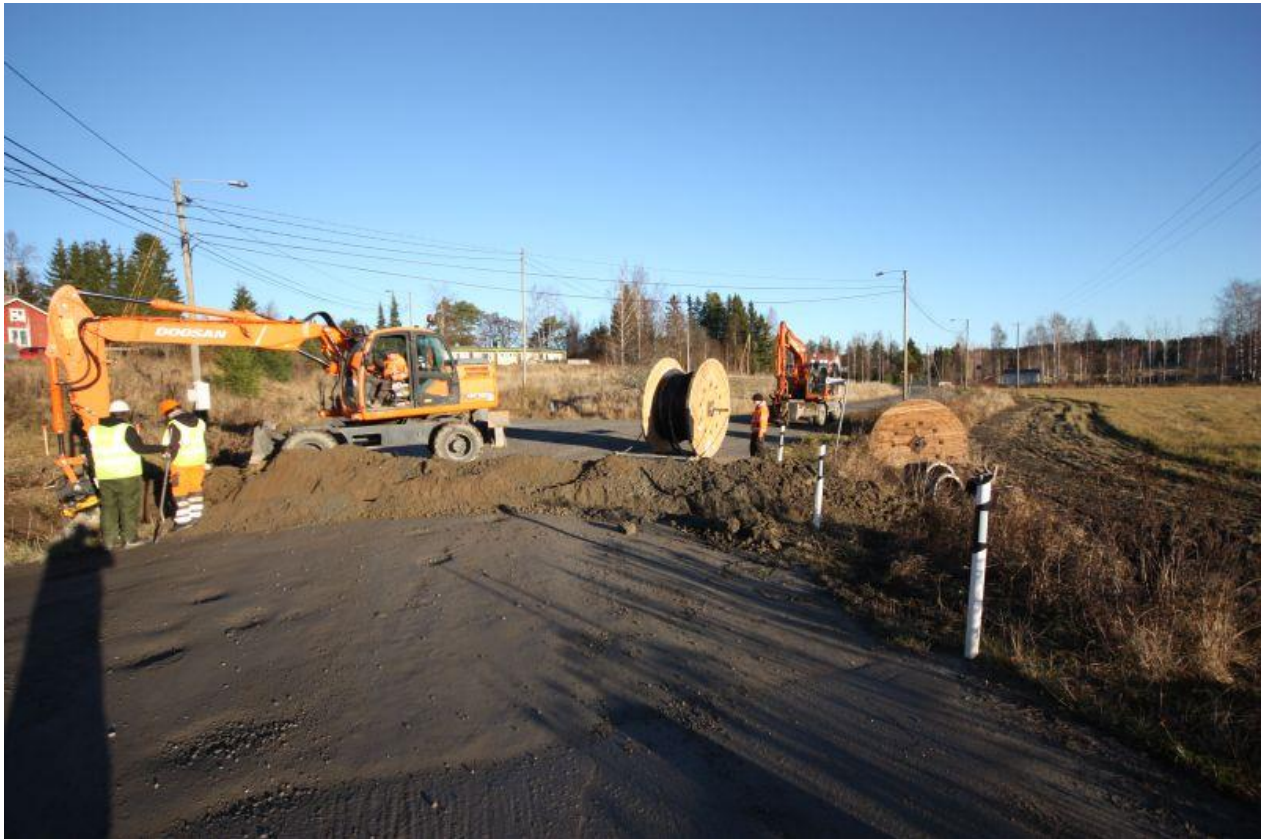
AKDG4677:15

Kannen kuva AKDG4677:15. Heinoontien katkaisun valvonta Heinoontie 418 kohdalla. Kaivanto tehty tien poikki ja kaapeli laitettu paikoilleen. Kuvassa Olli Eranti ja Petri Suomala. Kuvattu eteläkaakosta 3.11.2015. Kuva Esa Mikkola, Arkeologiset kenttäpalvelut

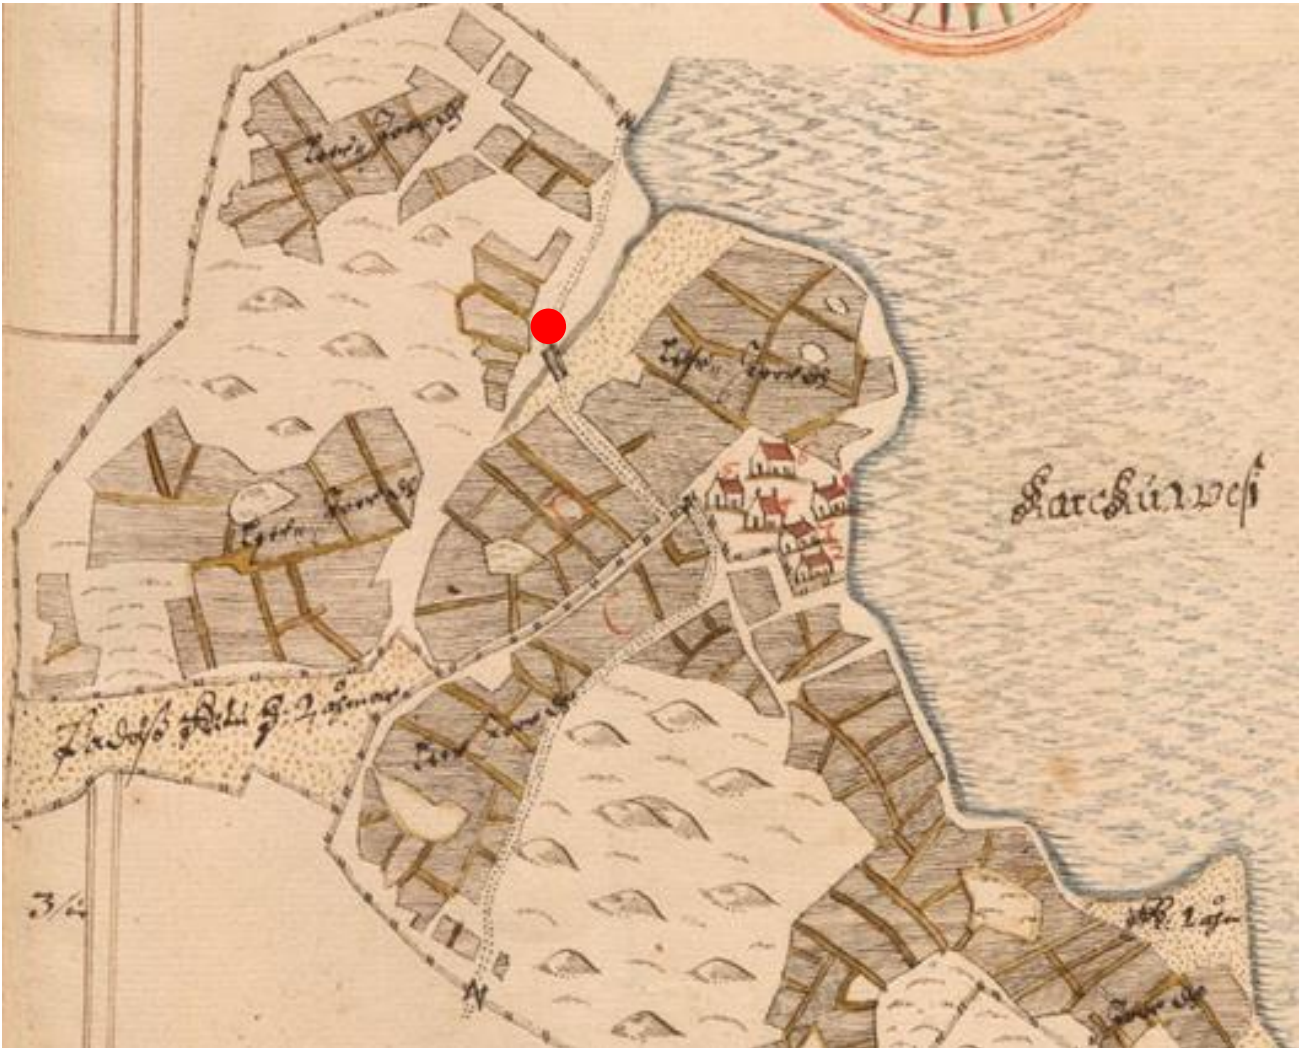
Kartta 4. Karkun alueen historiallisen ajan maankäyttöä selvitetiin Kansallisarkiston kokoelmien digitaalisista kartta-aineistosta. Tyrväältä Tammerkoskelle vieneen keskiaikaisen tien osa on merkitty Heinoon kylää kuvaavaan karttaan. Tien linja noudattelee Heinoontien nykyistä linjaa melko tarkasti. Ote Jonas Strengin maakirjakartasta vuodelta 1644 (MHA 1 A 23-24). Heinoontie 418 valvontakohta on merkitty punaisella ympyrällä sillan pohjoispuolella.

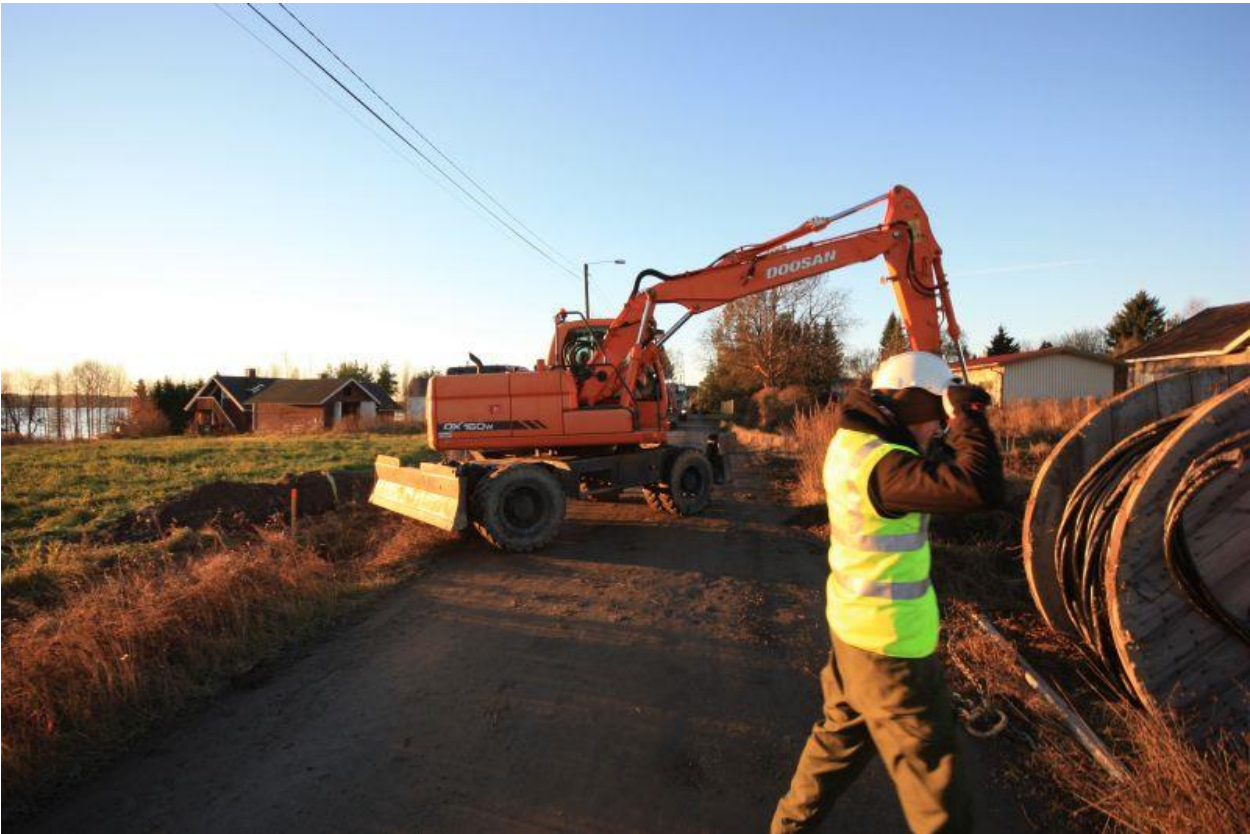
AKDG4677:1. Heinoontien katkaisun valvonta Heinoontie 480 kohdalla. Kuvassa Olli Eranti. Kuvattu koillisesta 3.11.2015. Kuva Esa Mikkola, Arkeologiset kenttäpalvelut

Kaivannon suunta:	Länsiluode-itäkaakko
Kaivannon pituus:	noin 8 metriä
Kaivannon leveys:	40-60 cm
Kaivannon maksimisyvyys:	80 cm
Stratigrafia pinnasta pohjaan:	1) noin 40 cm yhtenäistä sorastuskerrosta 2) noin 20 cm tummanharmaa savi 3) alla puhdas vaaleanharmaa pohjasavi
Digitaalinen kuva-aineisto:	AKDG4677: 1-6

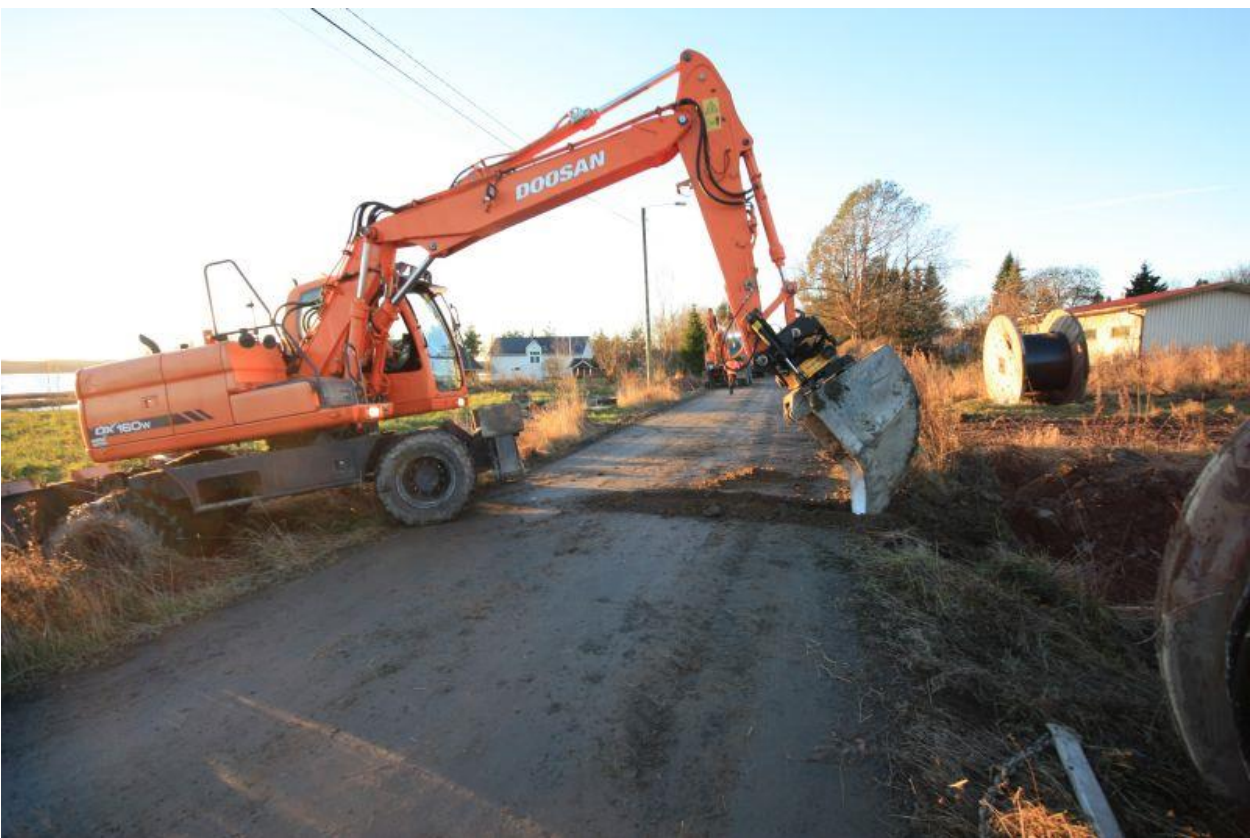
AKDG4670:2. Heinoontien katkaisun valvonta Heinoontie 480 kohdalla. Kuvattu koillisesta.3.11.2015. Kuva Esa Mikkola, Arkeologiset kenttäpalvelut

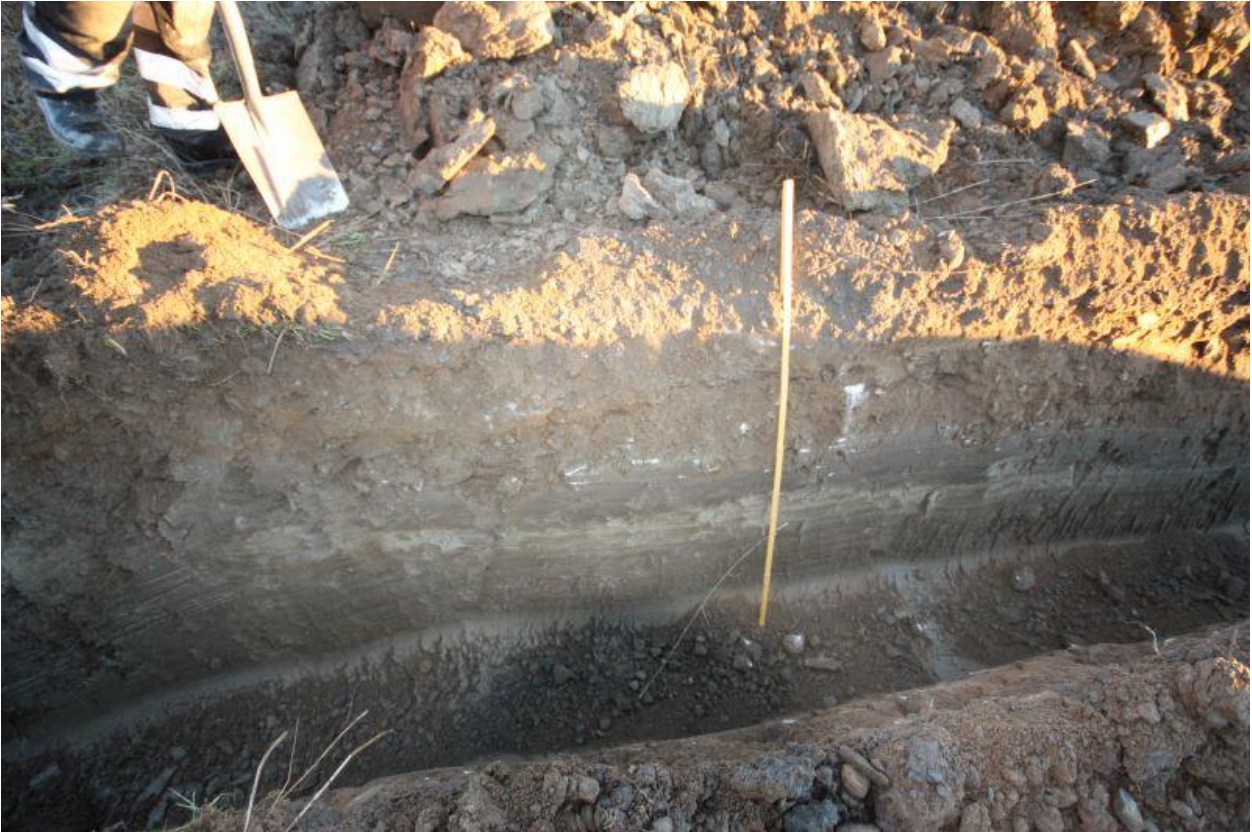
AKDG4670:3. Heinoontien katkaisun valvonta Heinoontie 480 kohdalla. Kaivannon pohjoisprofiilia. Kuvattu lounaasta 3.11.2015. Kuva Esa Mikkola, Arkeologiset kenttäpalvelut

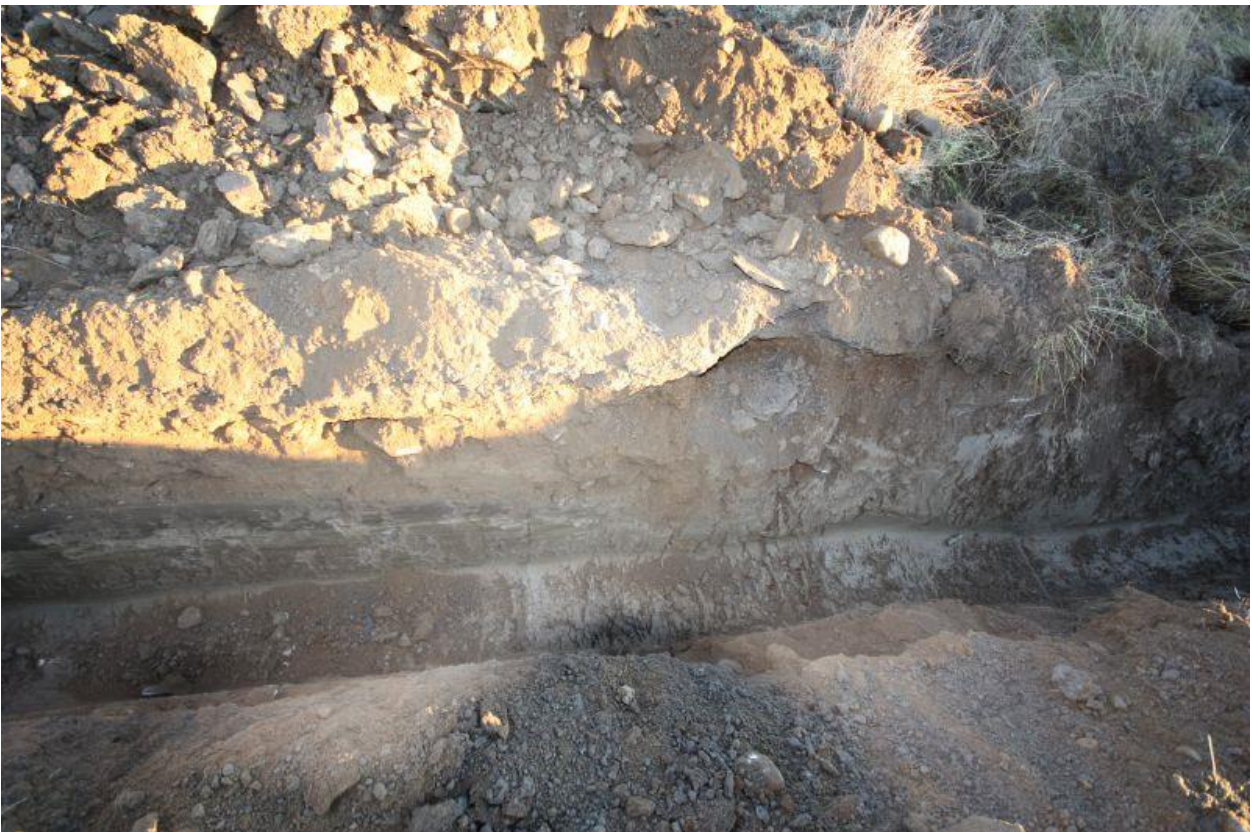
AKDG4670:4. Heinoontien katkaisun valvonta Heinoontie 480 kohdalla. Kaivannon pohjoisprofiilia. Kuvattu koillisesta.. Kuva Esa Mikkola, Arkeologiset kenttäpalvelut

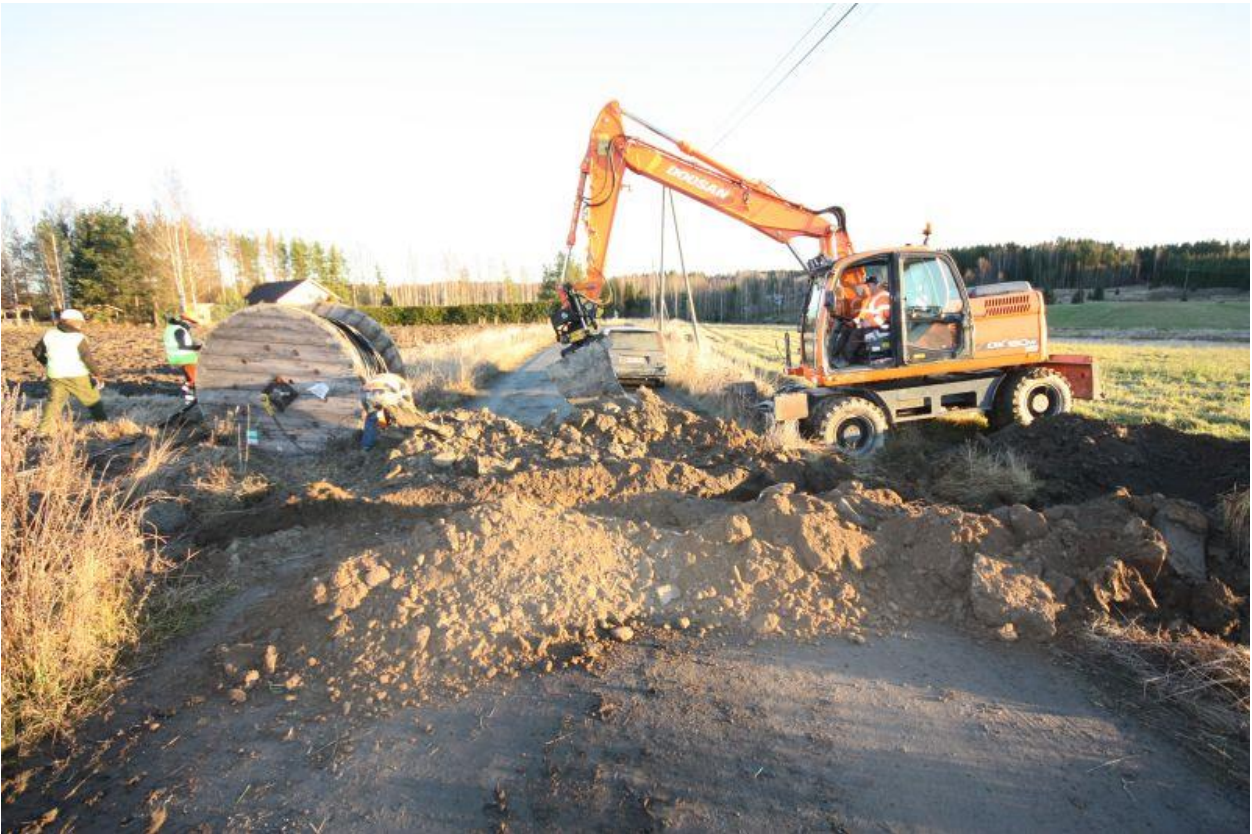
AKDG4677:5. Heinoontien katkaisun valvonta Heinoontie 480 kohdalla. Kuvassa Olli Eranti ja Petri Suomala. Kuvattu lounaasta 3.11.2015. Kuva Esa Mikkola, Arkeologiset kenttäpalvelut

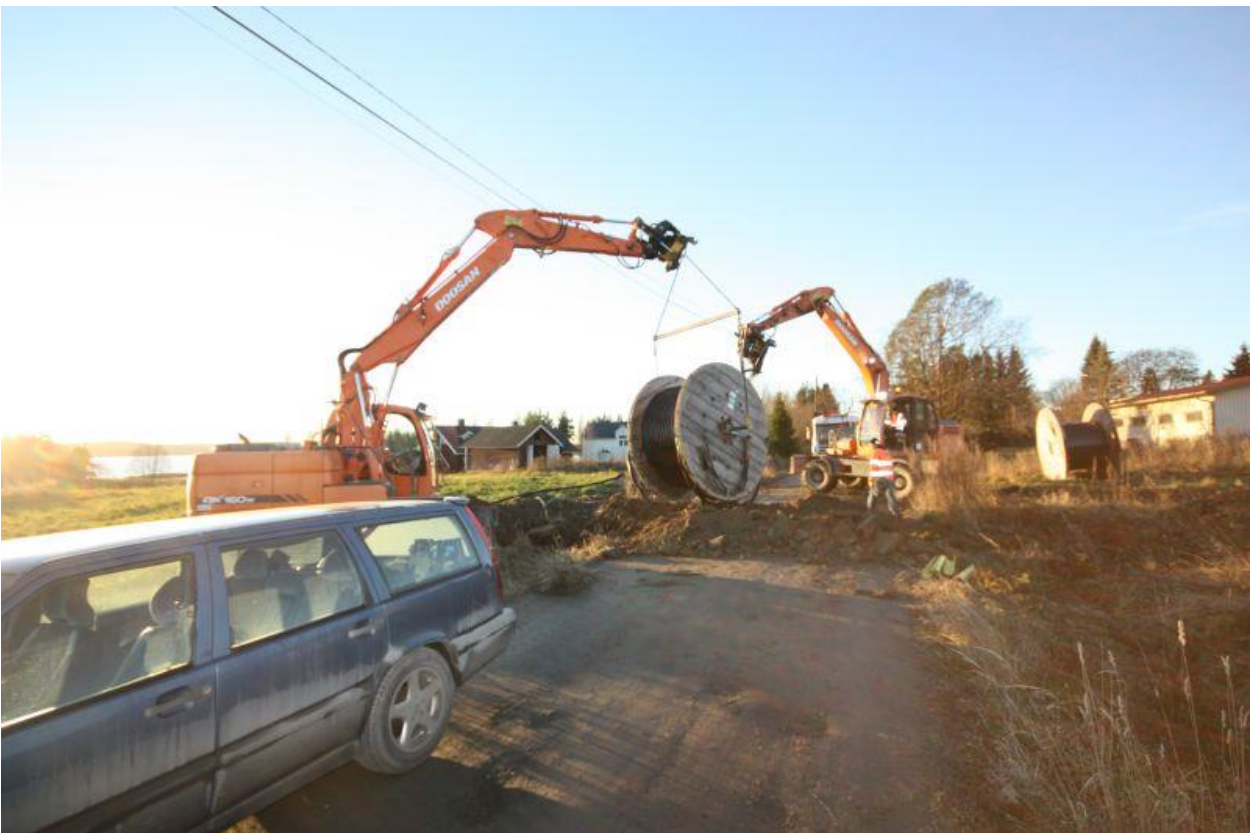
AKDG4677:6. Heinoontien katkaisun valvonta Heinoontie 480 kohdalla. Kaapelin laittoa. Kuvattu koillisesta 3.11.2015. Kuva Esa Mikkola, Arkeologiset kenttäpalvelut

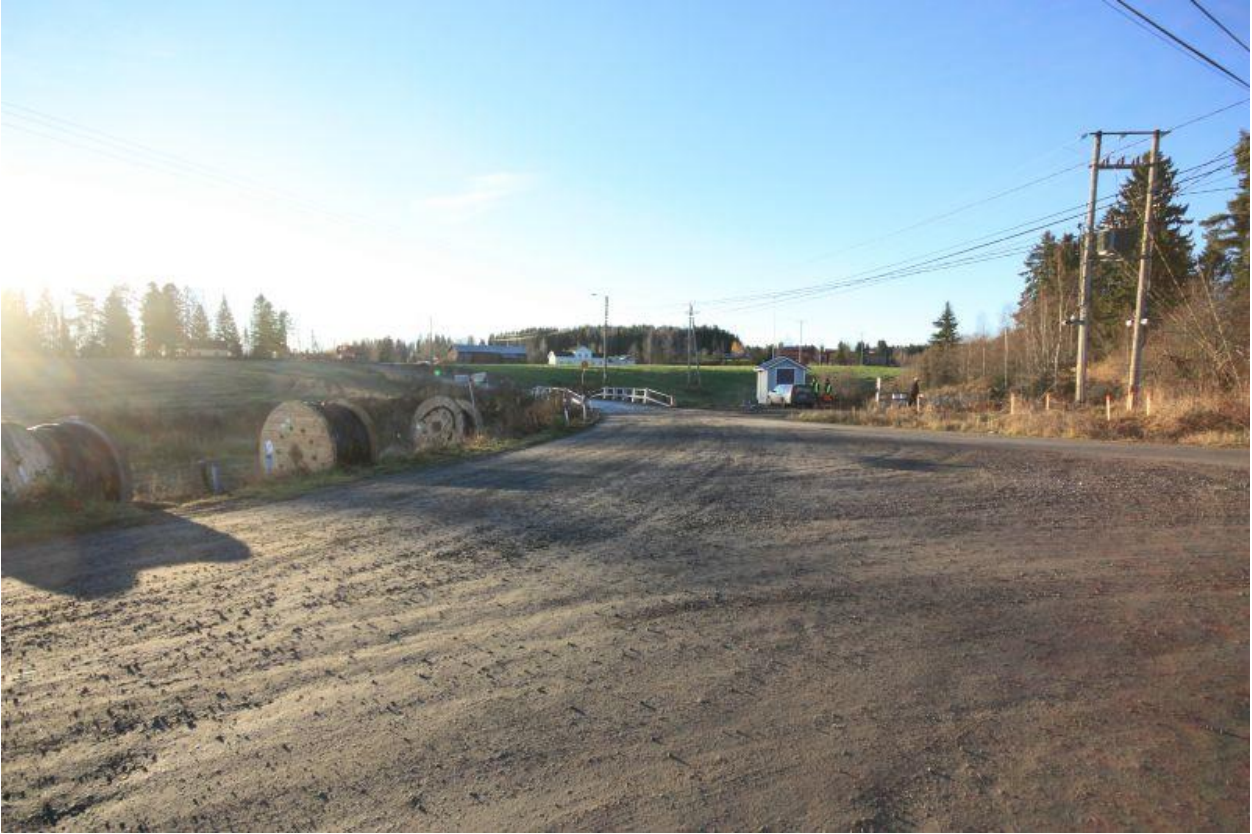
AKDG4677:7. Heinoontien katkaisun valvonta Heinoontie 418 kohdalla. Kaivannon suunniteltu kohta on sillan pohjoispuolella. Kuvattu koillisesta 3.11.2015. Kuva Esa Mikkola, Arkeologiset kenttäpalvelut

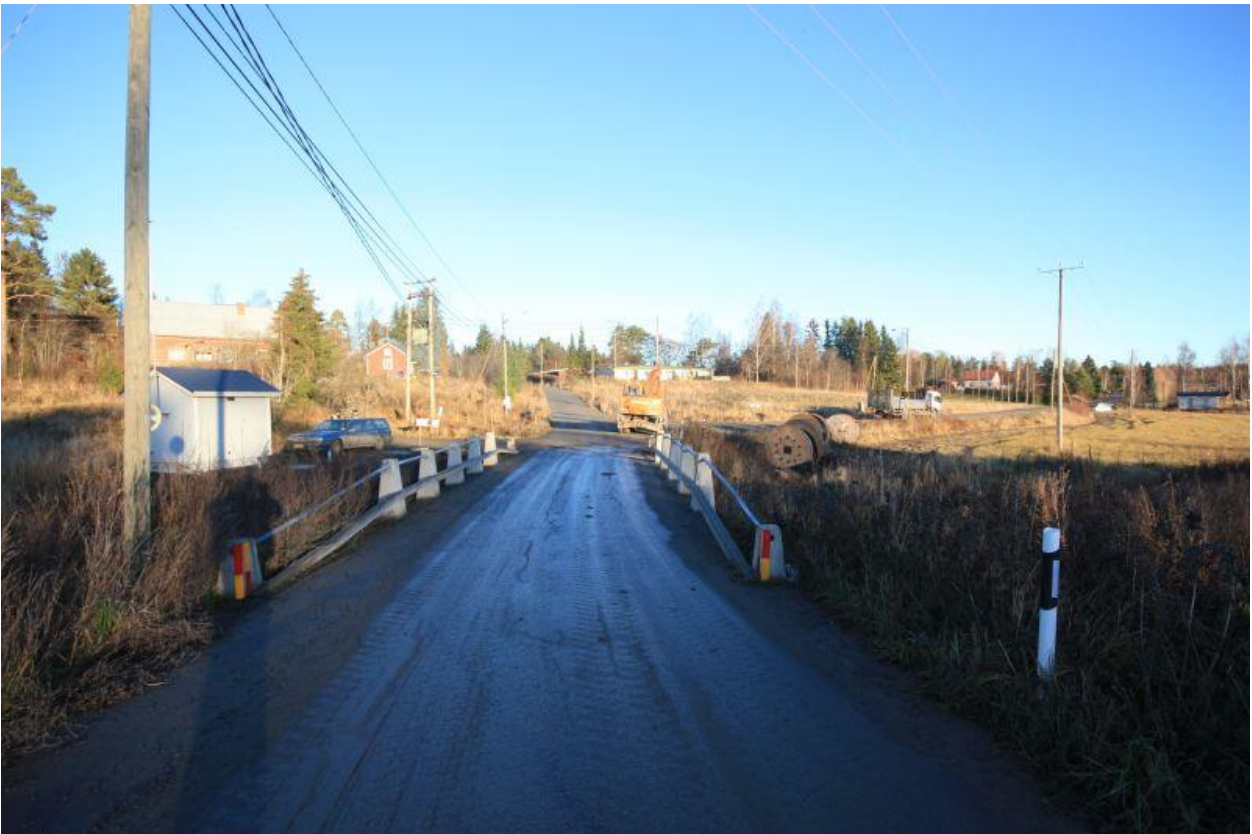
AKDG4677:8. Heinoontien katkaisun valvonta Heinoontie 418 kohdalla. Kaivannon suunniteltu kohta on sillan pohjoispuolella. Kuvattu eteläkaakosta 3.11.2015. Kuva Esa Mikkola, Arkeologiset kenttäpalvelut

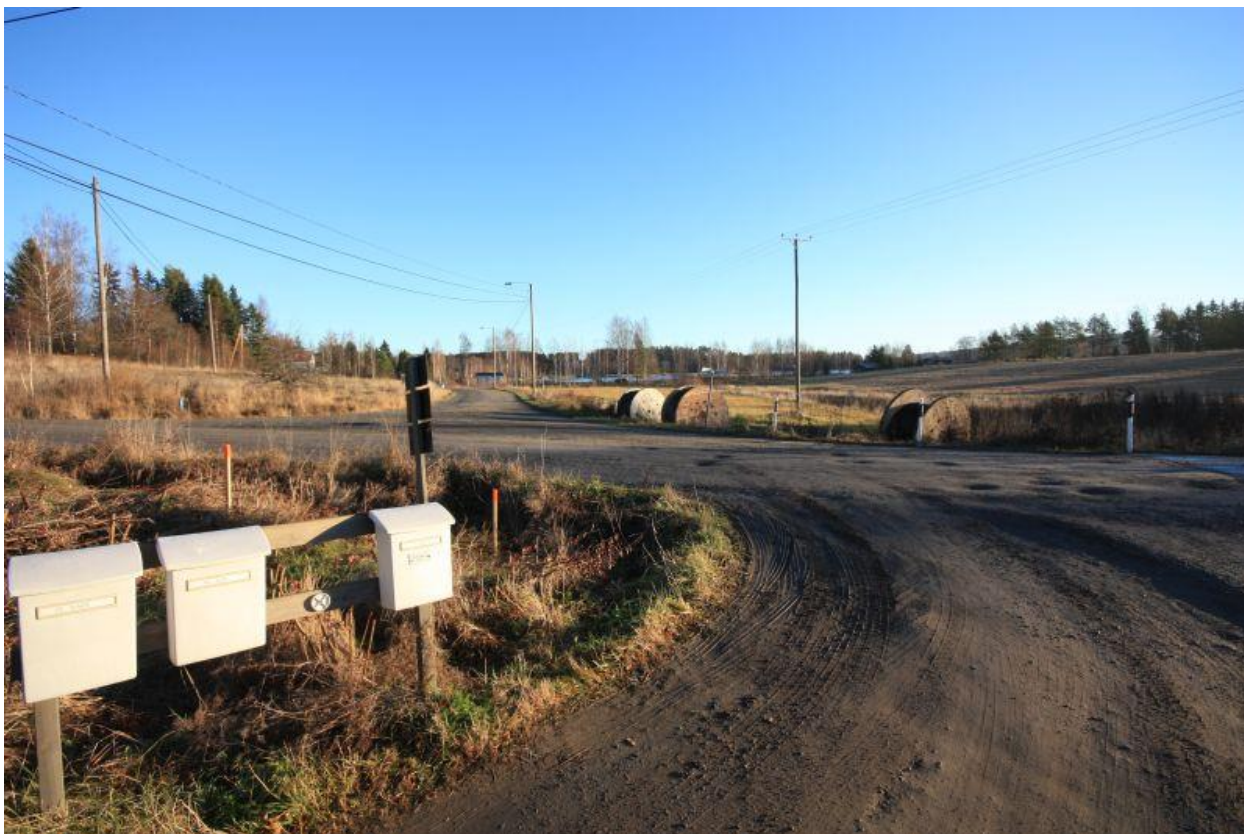
AKDG4677:9. Heinoontien katkaisun valvonta Heinoontie 418 kohdalla. Kaivannon suunniteltu kohta on sillan pohjoispuolella. Kuvattu lounaasta 3.11.2015. Kuva Esa Mikkola, Arkeologiset kenttäpalvelut

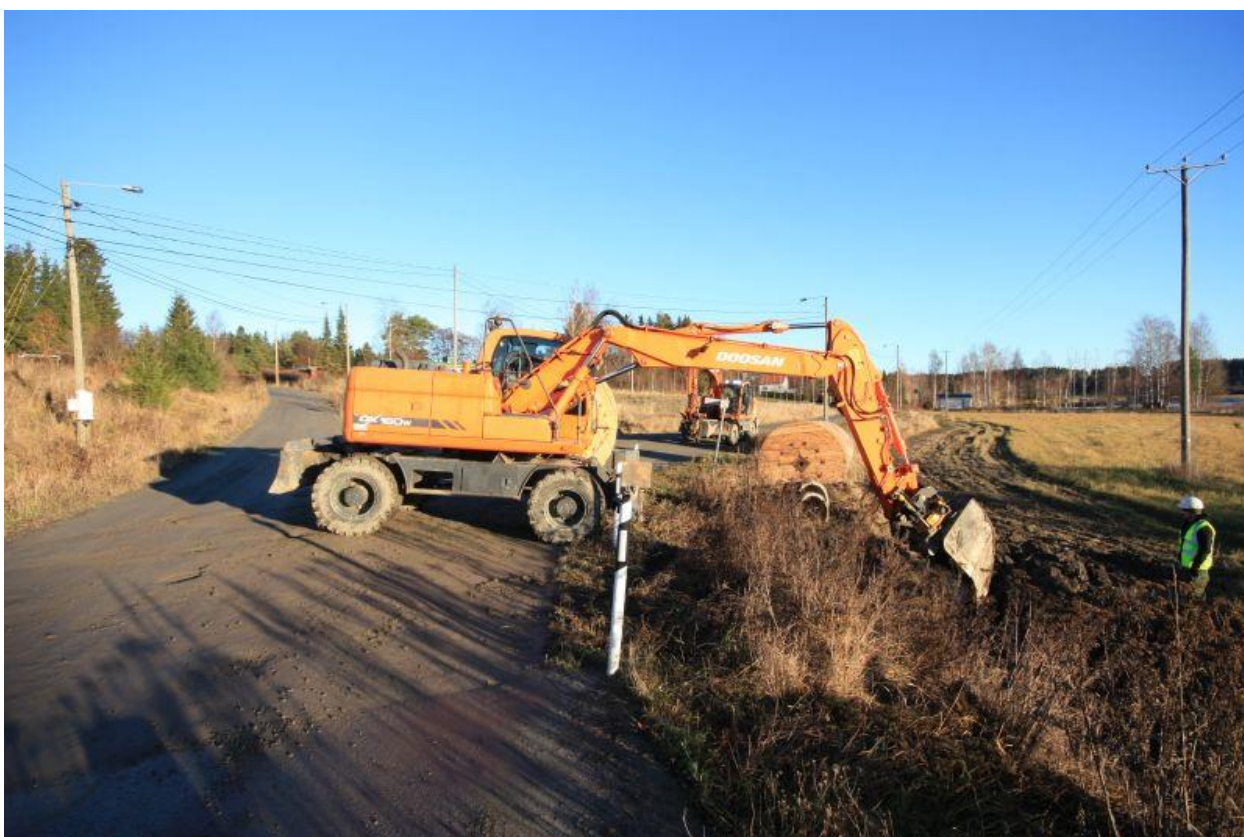
AKDG4677:10. Heinoontien katkaisun valvonta Heinoontie 418 kohdalla. Olli Eranti valvoo kaivamista. Kuvattu eteläkaasta 3.11.2015. Kuva Esa Mikkola, Arkeologiset kenttäpalvelut

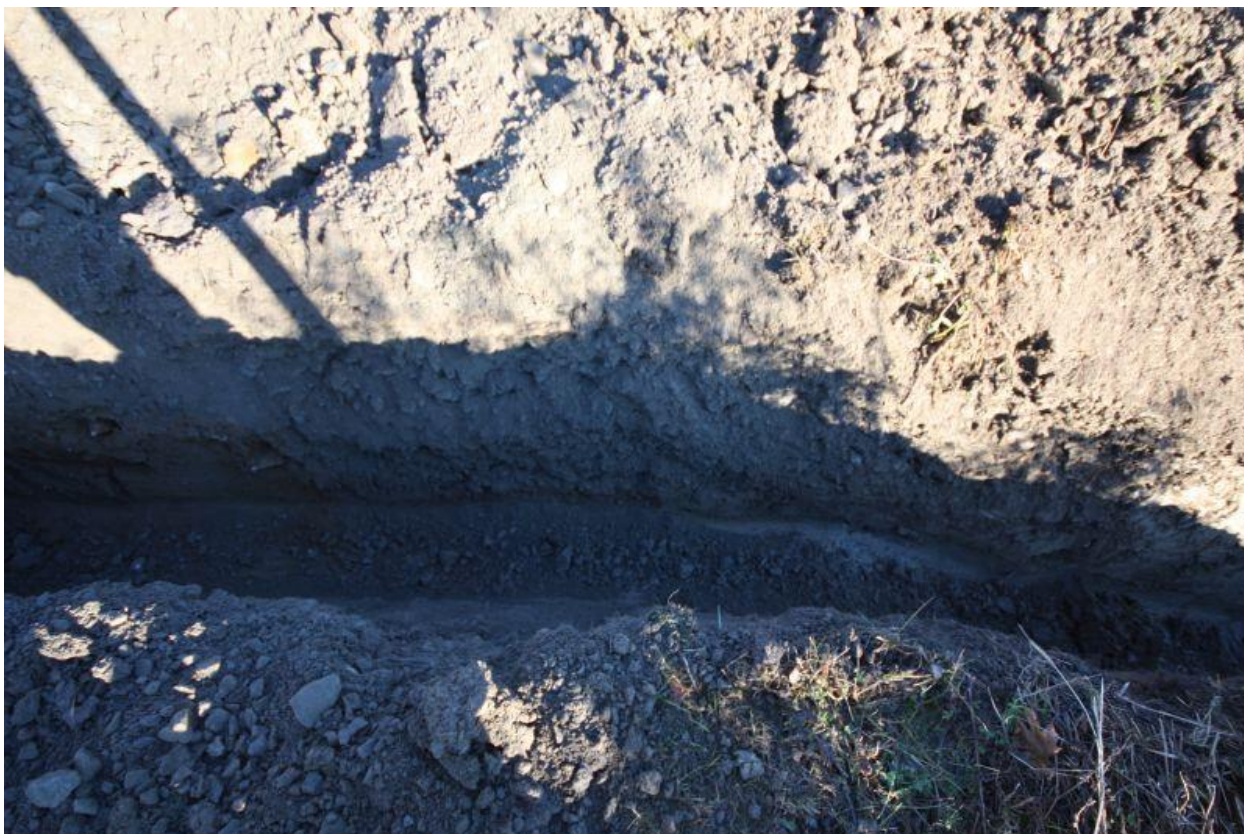
AKDG4677:13. Heinoontien katkaisun valvonta Heinoontie 418 kohdalla. Tien itäpenkan kapea kaivanto. Kuvattu etelästä 3.11.2015. Kuva Esa Mikkola, Arkeologiset kenttäpalvelut

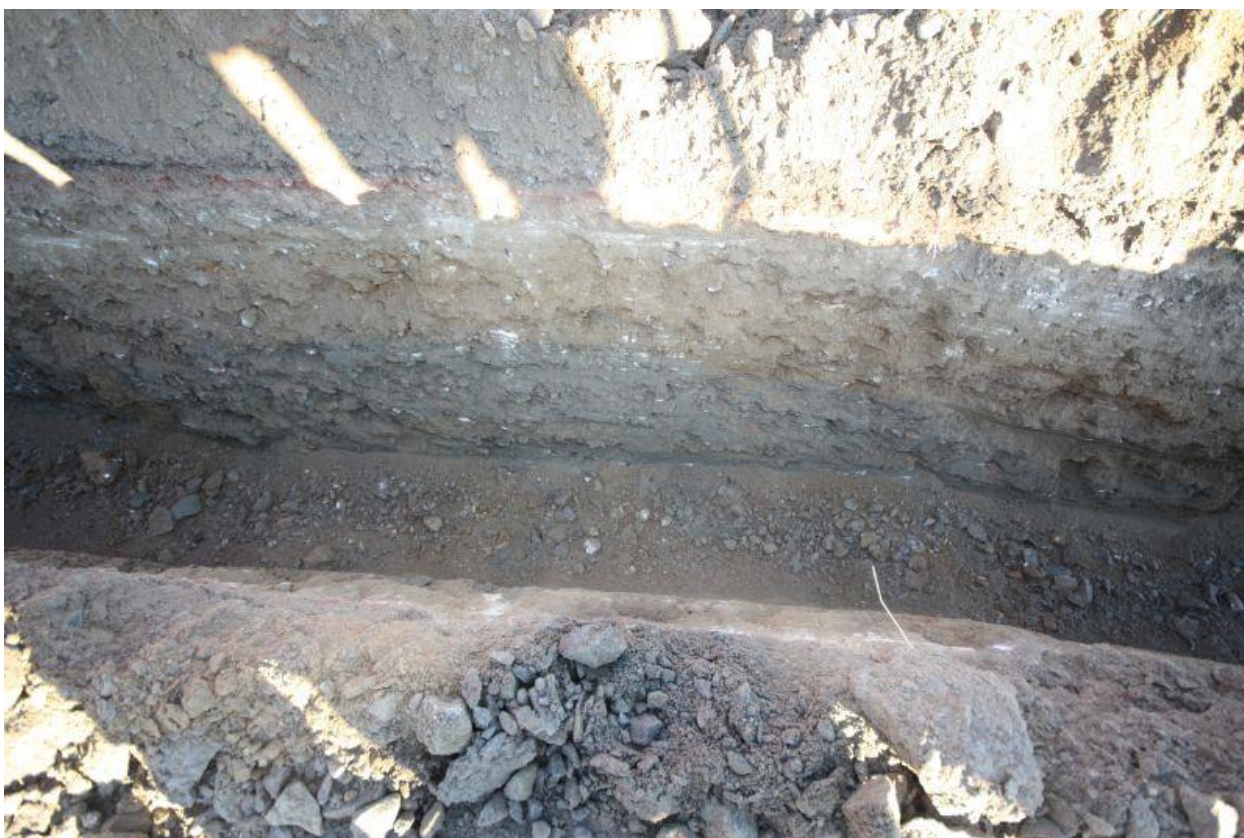
Kaivannon reunakoordinaatit:	1) P: 6814045,37; I: 285909,34; Z: 61,67 2) P: 6814044,67; I: 285913,51; Z: 61,67 3) P: 6814041,00; I: 285926,78; Z: 60,17 4) P: 6814043,38; I: 285929,10; Z: 60,32
Kaivannon suunta:	pääosin länsiluode-itäkaakko
Kaivannon pituus:	noin 20 metriä
Kaivannon leveys:	40-60 cm
Kaivannon maksimisyvyys:	112 cm
Stratigrafia pinnasta pohjaan:	1) noin 60-100 cm yhtenäistä sorastuskerrosta ja sepeliä 2) noin 10 cm tummanharmaa savi 3) alla puhdas vaaleanharmaa pohjasavi
Digitaalinen kuva-aineisto:	AKDG4677: 6-17

AKDG4677:14. Heinoontien katkaisun valvonta Heinoontie 418 kohdalla. Tien pohjoisprofiilia. Kuvattu etelästä 3.11.2015. Kuva Esa Mikkola, Arkeologiset kenttäpalvelut

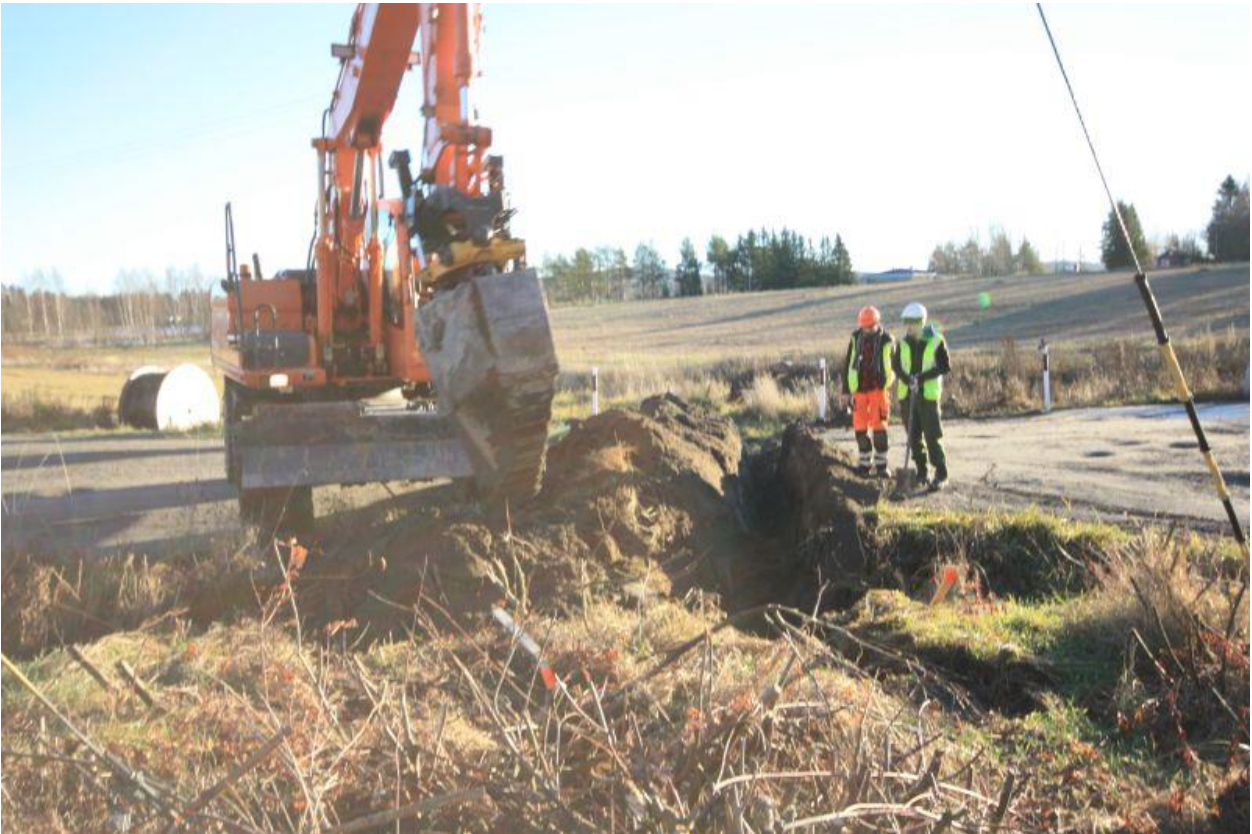
AKDG4677:16. Heinoontien katkaisun valvonta Heinoontie 418 kohdalla. Kaivannon täyttöä. Kuvassa Olli Eranti ja Petri Suomala Kuvattu lännestä.

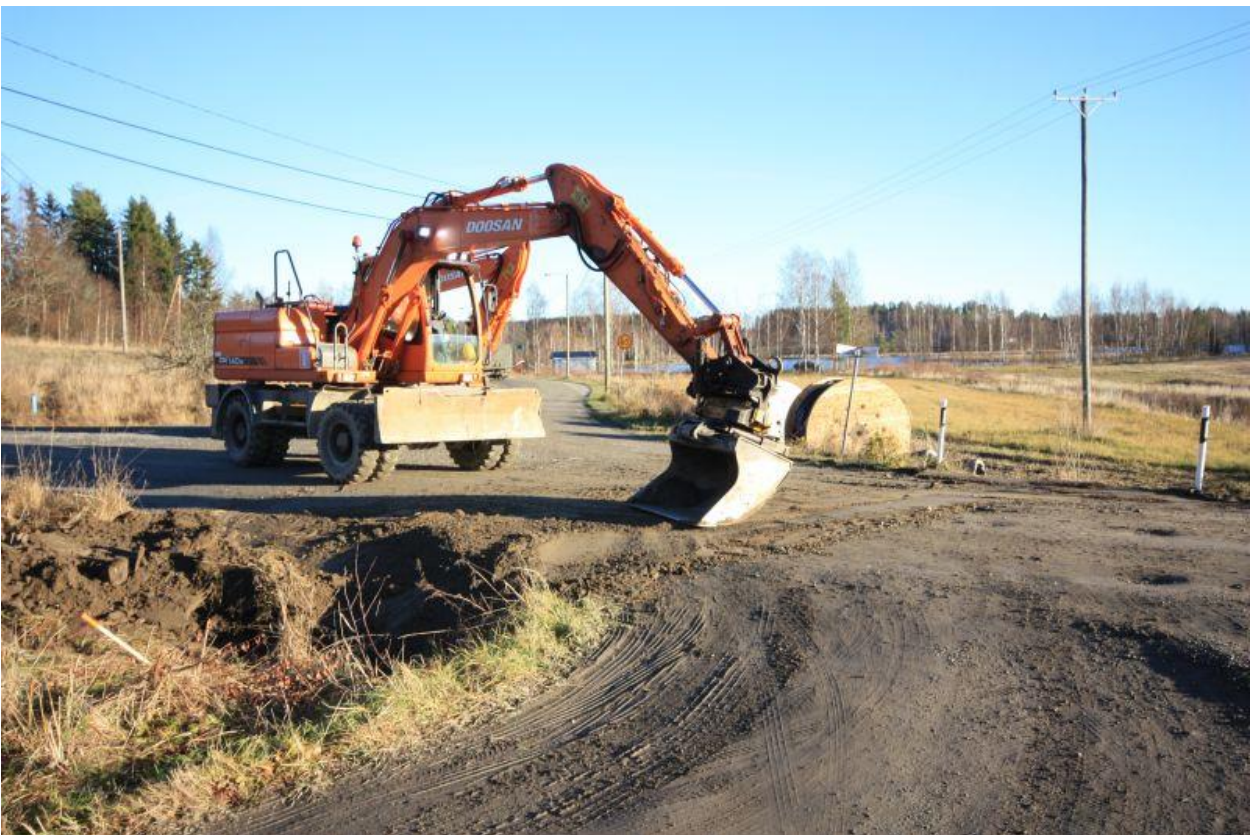
AKDG4677:17. Heinoontien katkaisun valvonta Heinoontie 418 kohdalla. Kaivanto täytettynä. Kuvattu lounaasta 3.11.2015. Kuva Esa Mikkola, Arkeologiset kenttäpalvelut

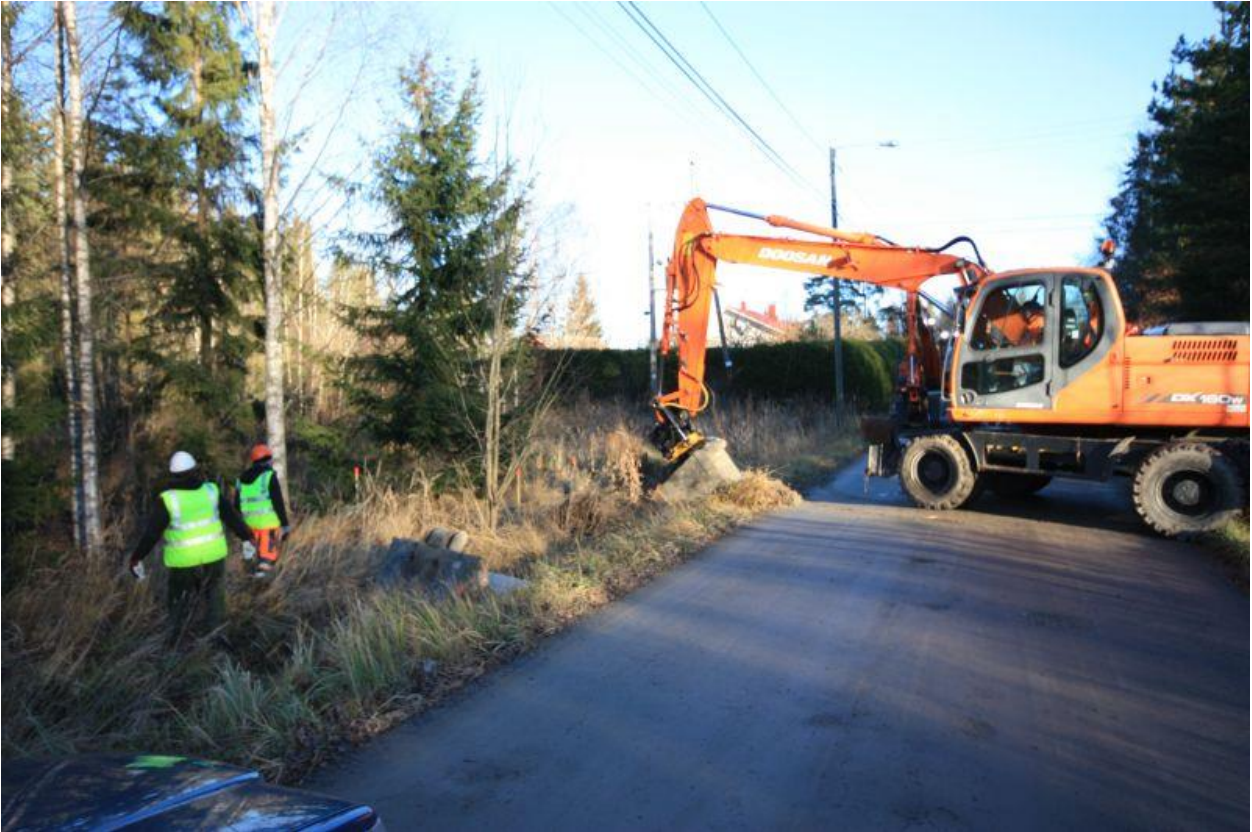
AKDG4677:19. Heinoontien katkaisun valvonta Heinoontie 312 kohdalla. Kuvassa Olli Eranti ja Petri Suomala. Kuvattu etelälou-
naasta 3.11.2015. Kuva Esa Mikkola, Arkeologiset kenttäpalvelut

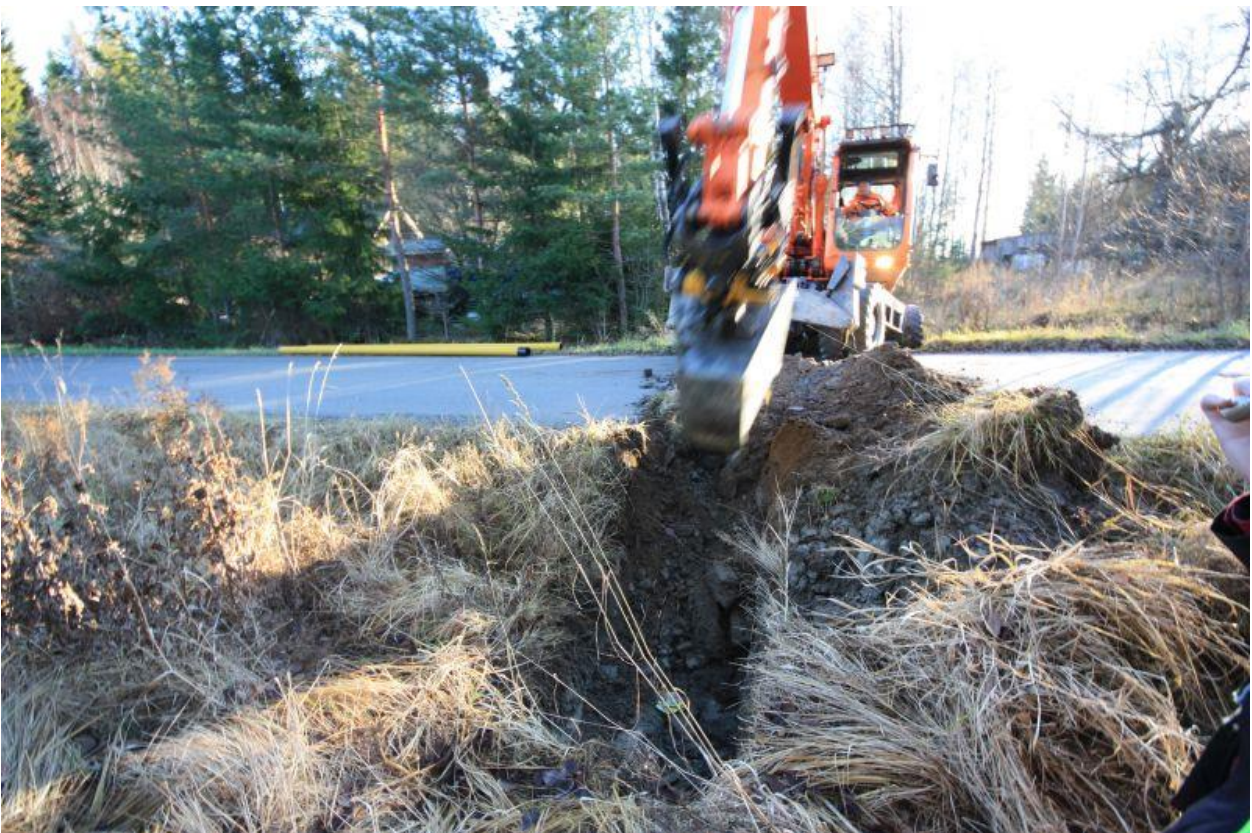
Kaivannon reunakoordinaatit:	1) P: 6813272,40; I: 285490,32; Z: 80,72 m mpy 2) P: 6813266,20; I: 285499,23; Z: 80,92 m mpy
Kaivannon suunta:	luode-kaakko
Kaivannon pituus:	noin 8 metriä
Kaivannon leveys:	40-60 cm
Kaivannon maksimisyvyys:	65 cm
Stratigrafia pinnasta pohjaan:	1) noin 40-50 cm yhtenäistä sorastuskerrosta 2) alla puhdas vaaleanharmaa pohjasavi
Digitaalinen kuva-aineisto:	AKDG4677: 18-24

AKDG4677:20 Heinoontien katkaisun valvonta Heinoontie 312 kohdalla. Kaivannon länsipää. Kuvattu länsiluoteesta 3.11.2015.
Kuva Esa Mikkola, Arkeologiset kenttäpalvelut

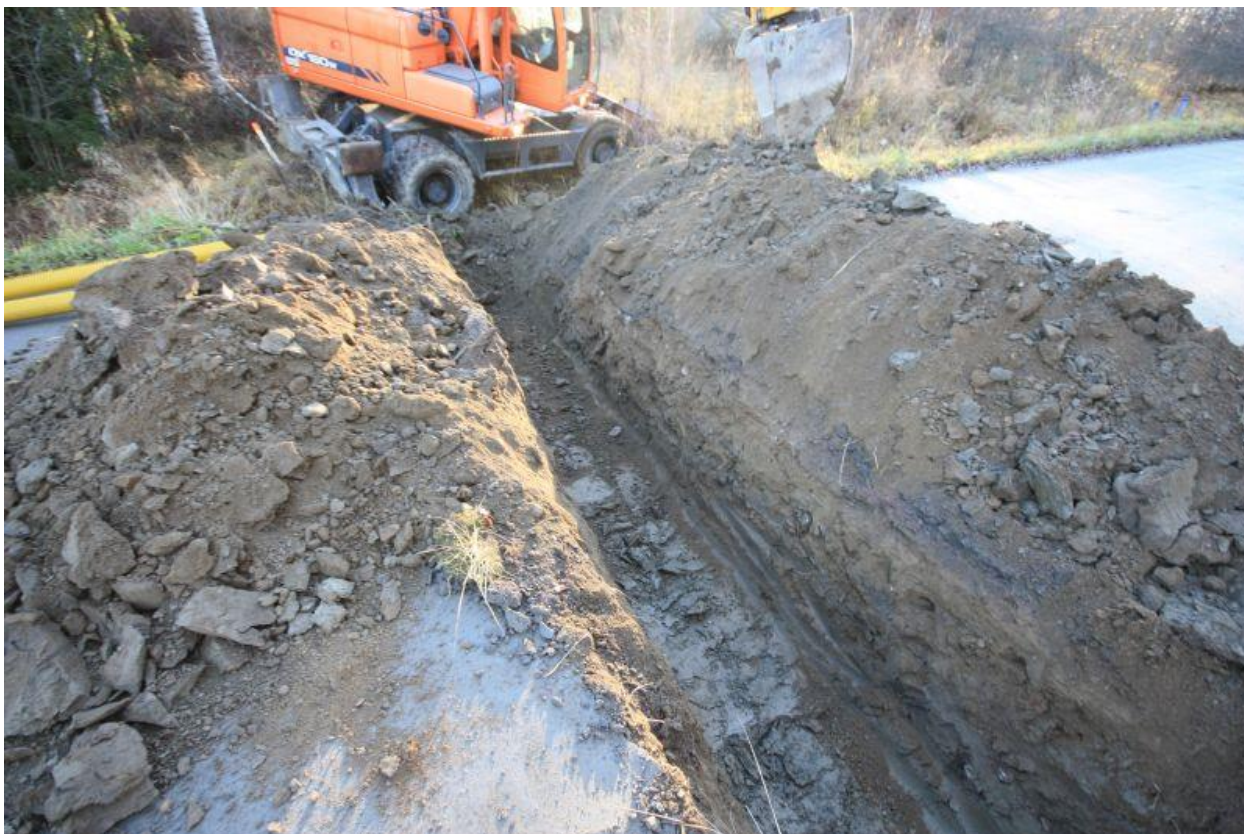
Valvottava kohta sijaitsee noin kilometrin metrin päässä edellisestä valvontakohtasta lounaaseen. Heinoontie kulkee täältä kohdin metsämaastossa sijaitsevan omakotitaloalueen läpi. Tien pinnasta noin 50 cm syvyyteen ulottuvassa sorastuskerroksessa on mukana sepeliä. Sorastuskerroksen alla on puhdas pohjasavi, joten mitään merkkejä vanhasta tielinjasta ei tällä kohtaa ollut havaittavissa. Urakoitsija asetti kaapelin kaivantoon ja täytti sen välittömästi mittaus- ja valokuvausdokumentoinnin jälkeen.

AKDG4677:21 Heinoontien katkaisun valvonta Heinoontie 312 kohdalla. Tien poikki menevä kaivanto. Kuvattu luoteesta 3.11.2015. Kuva Esa Mikkola, Arkeologiset kenttäpalvelut
