PIRKANMAAN MAAKUNTAMUSEO

**AKAA JÄRVIÖ**  
**Maankäyttöhankkeen arkeologinen valvonta**  
**historiallisella kyläpaikalla 2015**

**Sami Raninen**  
**Pirkanmaan maakuntamuseo**

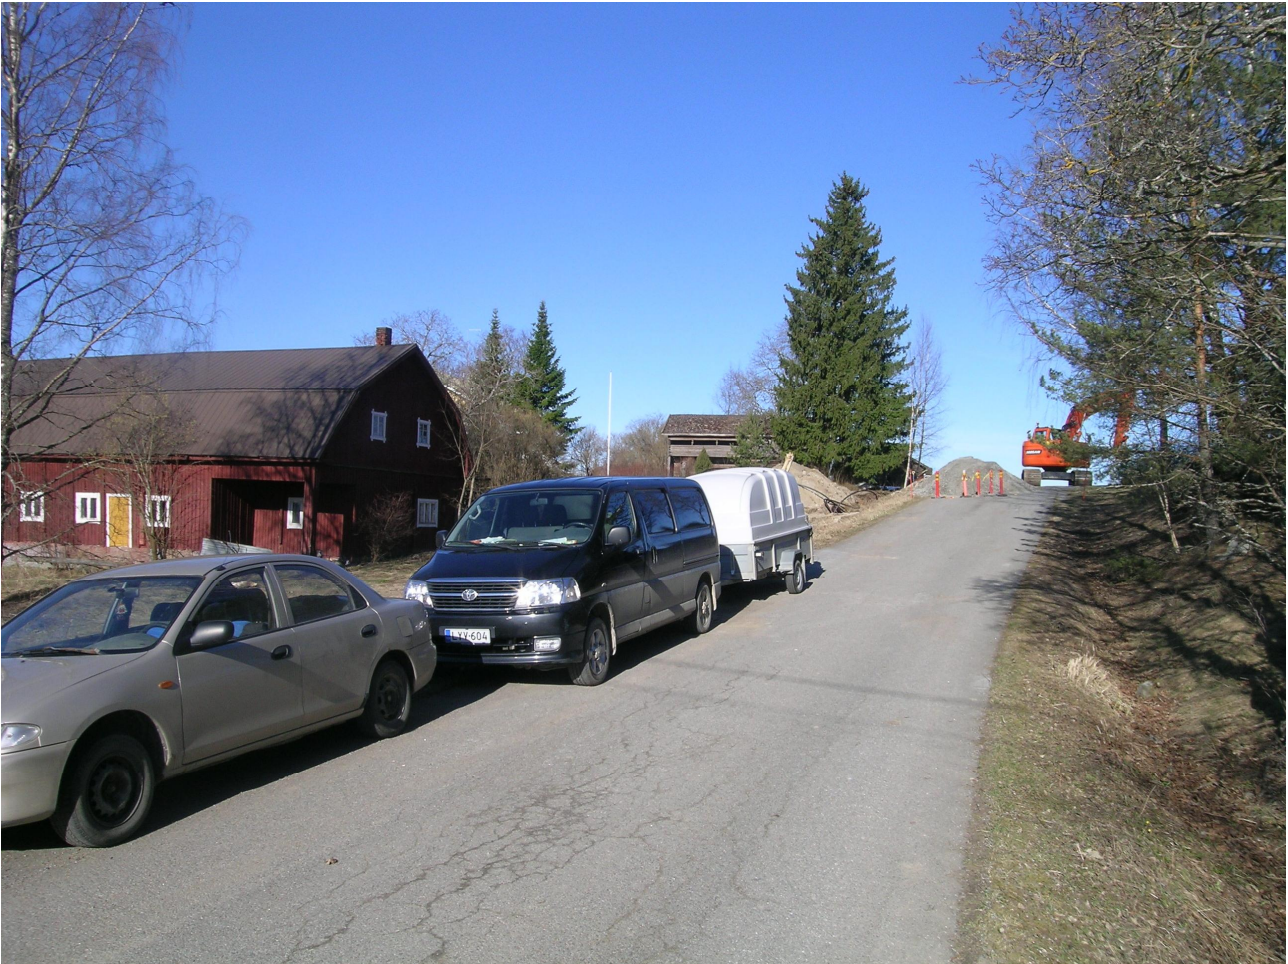
**Kuva 1.** Järviön kylämäki idästä nähtynä huhtikuussa 2015. Kuvan keskellä Järviöntie. Vasemmalla Hannulan navetta kylämäen itärinteellä. Kuvan keskellä (tien vieressä kasvavan kuusen vasemmalla puolella) näkyy Hannulan luhtiaitta kylämäen laella, historiallisen kylätontin keskellä. Kuva: Sami Raninen. KYY 154: 7.

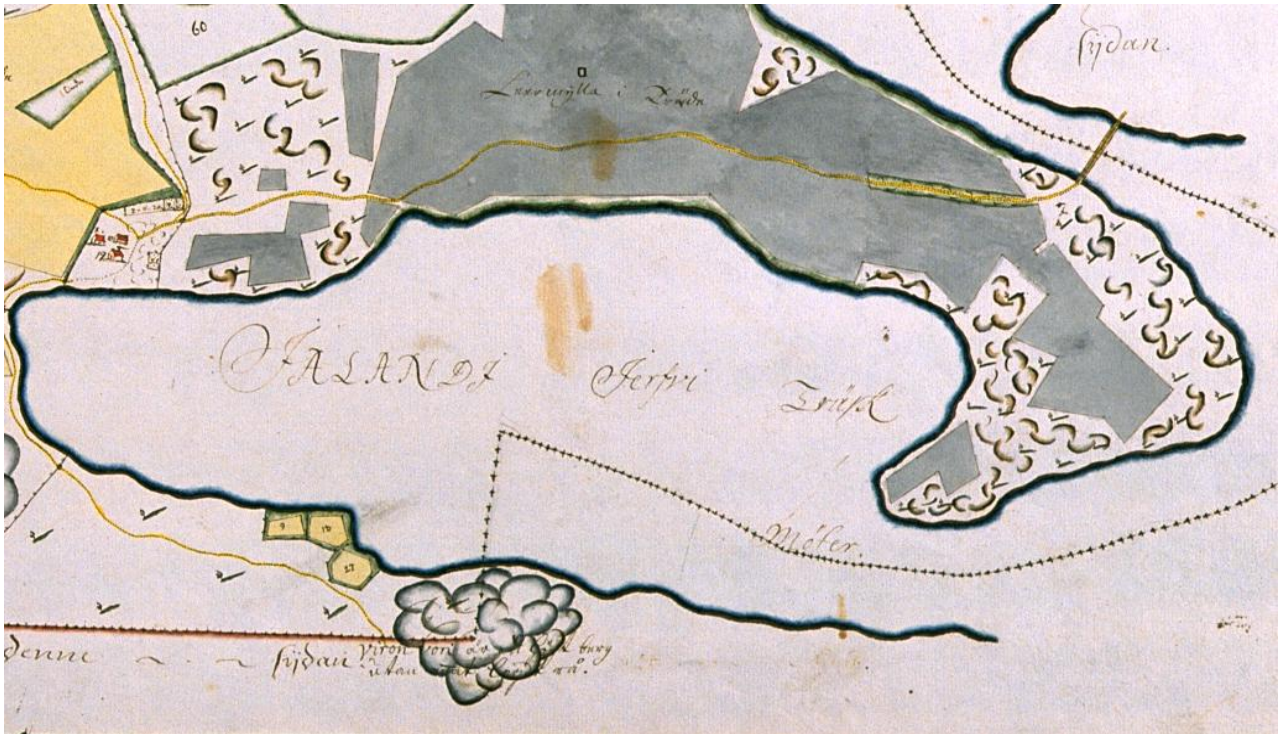
**Karttaote 1: ote maakirjakartasta vuodelta 1700.** Piirtänyt Niklas Avander. Järviö, Kylmäkoski, Hämeen lääni; Kansallisarkisto, arkistoyksikkö KA h1b: 4/1-2. Ei mittakaavassa.

Vasemmalla Järviön kylä, jossa tässä vaiheessa sijaitsevat Naakkalan, Hannulan ja Jussilan talot. Oikealla Oriniemi ja Tarsianjoen lasku-uoman niska, jonka tie ylittää silta pitkin. Nykyistä Järviöntietä on ilmeisesti suoristettu kartassa kuvattuun tielinjaan verrattuna. Järviön kylän ja Tarsianjoen sillan välissä kulkeva Sointulantien osuus sen sijaan pääpiirteissään vastaa vanhaa tielinjausta. Nykyinen siltakin sijaitsee kartassa kuvatulla paikalla.

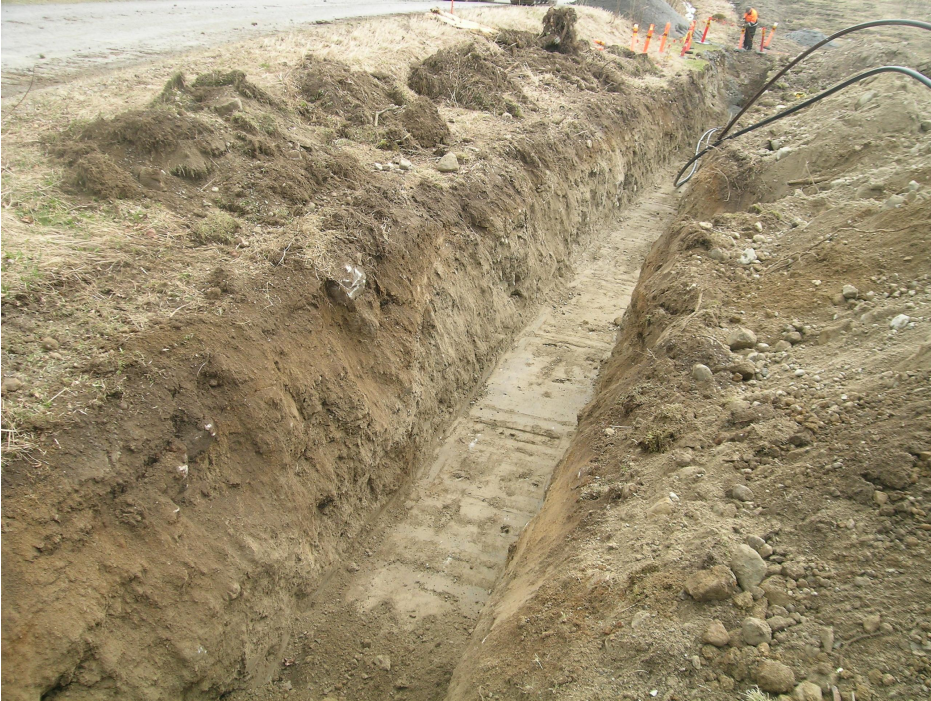
**Järviöntien eteläpuolisessa kaivannossa** havaittiin noin 30–40 cm paksu humuksensekainen hiekkainen kerros, jonka alapuolella sijaitsi kivistä ja lohkareista hiekkamoreenia. Kaivannon profiileissa humuksensekaisen kerroksen yläosassa havaittiin muutamia paloja tiilimurskaa, mutta ei muita löytöjä. Kerrosta oli sekoittanut ainakin puhelinkaapelin kaivaminen. Kaapeli kulki vesihuoltokaivannon pohjoispuolella ja tuli esiin kaivannon kääntyessä kohti Järviöntien ajorataa. Tien eteläpuolella ei havaittu kulttuurikerrosta tai rakenteita.

**Kuva 2.** Järviöntien eteläpuolista kaivantoa. Kuvattu itään. Kuvaaja: Sami Raninen. KYY 154: 4.

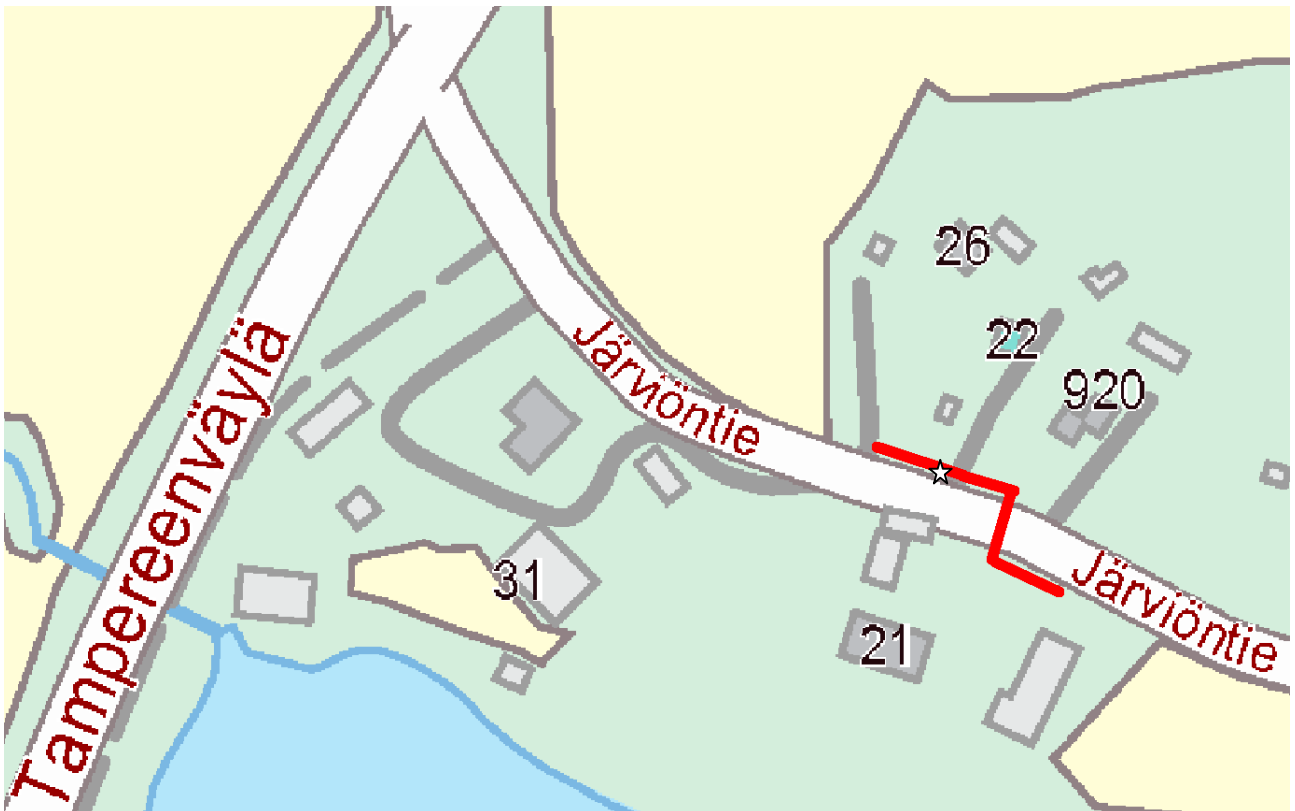
Valvontaa suoritettiin Pirkanmaan maakuntamuseon antaman lausunnon mukaisesti alueella, joka sijaitsee inventoinnissa rajatun historiallisen kylätontin välittömässä läheisyydessä (ks. karttaote 2). Valvottujen kaivantojen pituus oli yhteensä noin 70 metriä. Valvonnan aikana kaivinkoneen toimintaa seurattiin lähietäisyydeltä ja kaivun valmistuttua kaivantojen profiilit tarkastettiin. Valvontaolosuhteet olivat hyvät.

**Karttaote 2.** Punaisella viivalla merkitty valvottujen kaivantojen sijainnit. 21: Hannula (kiinteistö 20-429-2-47). Pohjakartta: Maanmittauslaitos (taustakartta). Lisäykset pohjakarttaan: Sami Raninen. MK 1: 2000.

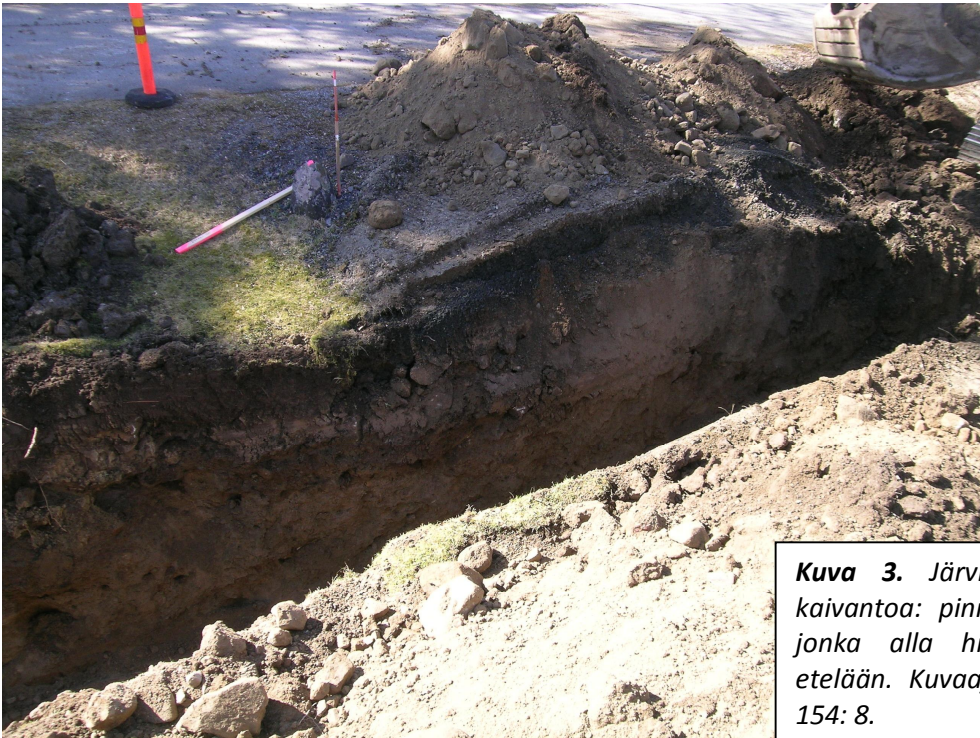
**Järviöntien pohjoispuolisen kaivannon** alueella havaittiin 80–120 cm paksu, pintaosastaan humuksensekainen savikerros. Kyseessä oli selvästi nykyaikaisen maansiirtotyön yhteydessä koneellisesti levitetty täyttömaa. Savikerroksen alapuolella havaittiin kivistä ja lohkareista hiekkamoreenia. Järviöntiehen pohjoisesta liittyvien pihateiden kohdalla savikerros puuttui tai sen päälle oli levitetty kiveä ja maata.

**Kuva 3.** Järviöntien pohjoispuolista kaivantoa: pinnalla paksu savikerros, jonka alla hiekkamoreeni. Kuvattu etelään. Kuvaja: Sami Raninen. KYY 154: 8.

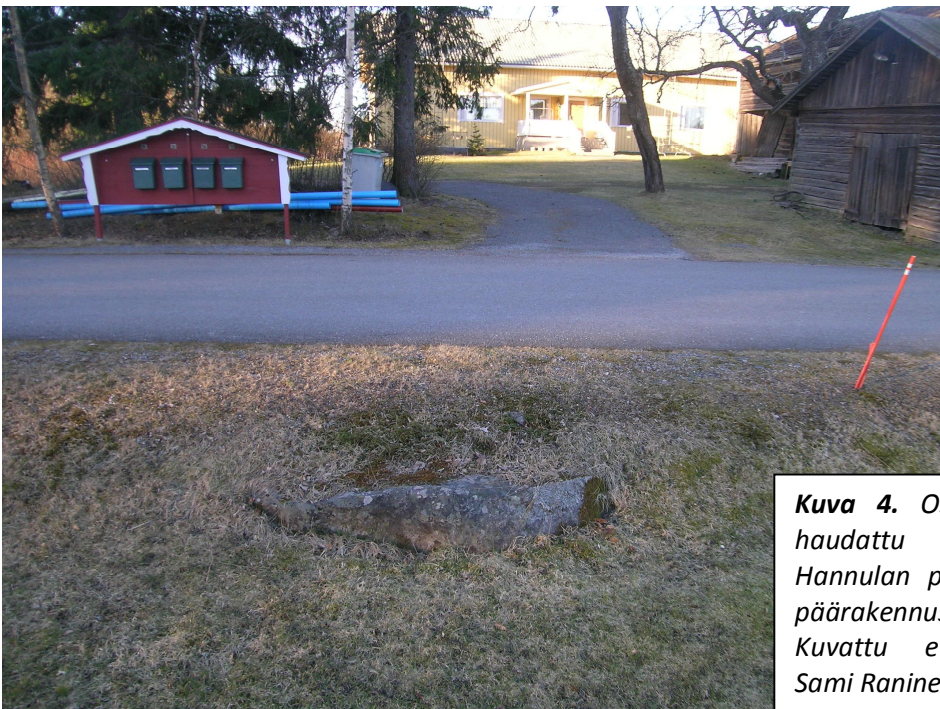
Noin koordinaattipisteessä (ETRS-TM35FIN) p 6787363 i 323232 erottuu iso laakea kivi, joka pilkottaa Järviöntien pohjoisen pengerialueen seasta. Kiveä on näkyvillä runsaan metrin pituudelta. Valvonnan aikana paikalla pistäytyneen järviöläisen henkilön mukaan kiven nimi on Paimenkivi ja siihen liittyy perimätietoa, jonka mukaan se oli paimenten kokoontumispaikka. Kiven esillä olleessa osassa ei ollut kuppeja eikä muita ihmistekoisia jälkiä. Kiveen ei kajottu vesihuoltolinjan kaivutyössä.

**Kuva 4.** Osittain tiepenkereeseen haudattu Paimenkivi. Taustalla Hannulan pihapiiri, mm. keltainen päärakennus. Kuvattu etelälounaaseen. Kuvaja: Sami Raninen. KYY 154: 5.

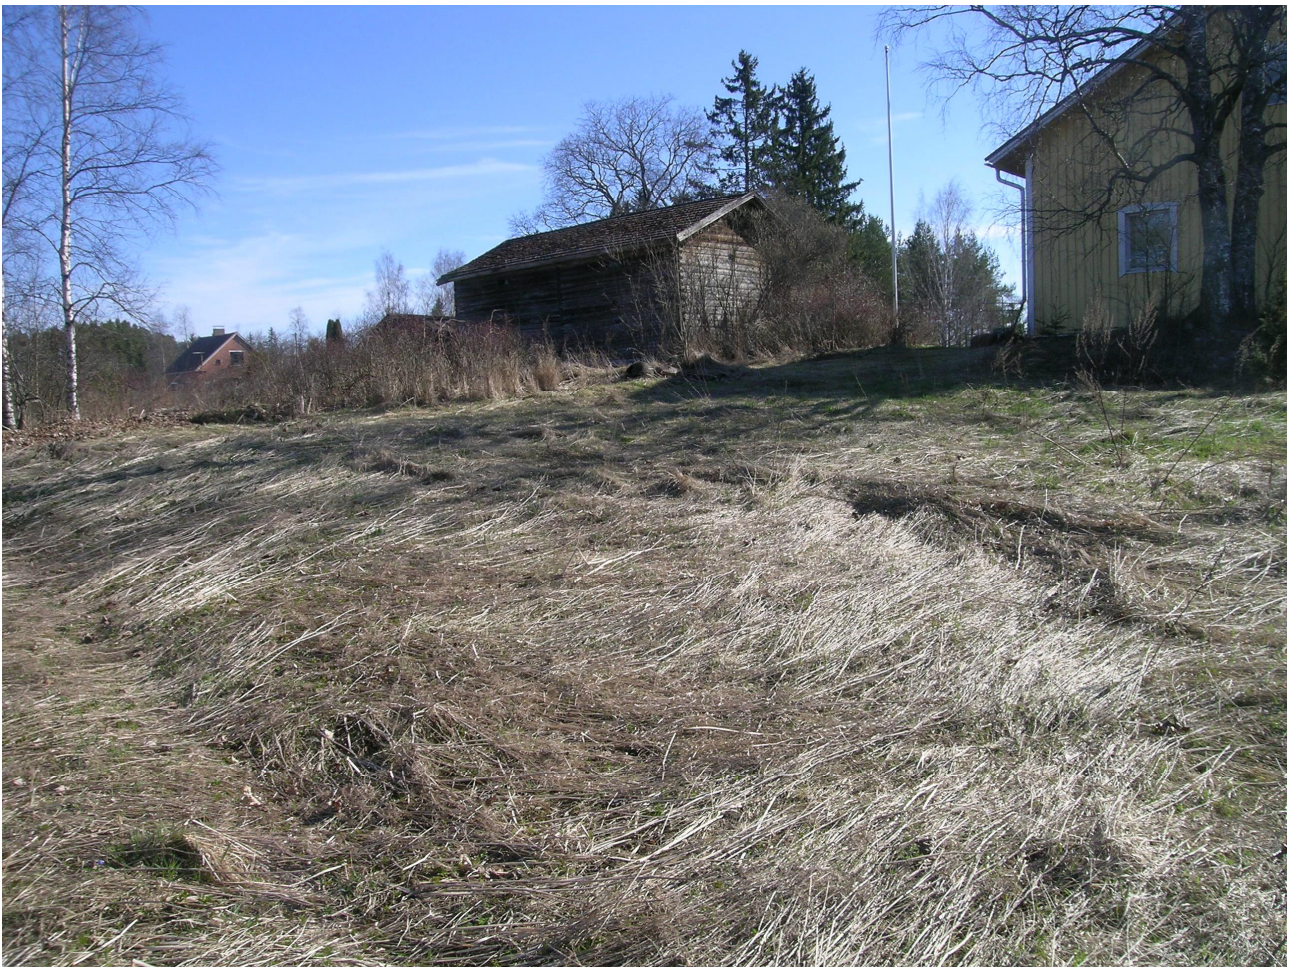
Suurin osa kylätontista on autioitunut tai perinteisen rakennuskannan piirissä, joten valvonnan tuloksista huolimatta Järviön kylänpaikka on arkeologisesti lupaava kohde.

**Kuva 5.** Kylätontin autioitunutta osaa Hannulan pihapiirin länsipuolella. Kuvassa luhtiaitta (vasemmalla) ja päärakennuksen pääty (oikealla). Kuvattu koilliseen. Kuvaaja: Sami Raninen. KYY 154: 10.
