PIRKANMAAN MAAKUNTAMUSEO

**TAMPERE LINTUKALLIONTIE**  
**Maankäyttöhankkeen arkeologinen valvonta**  
**historiallisella tielinjalla 2015**

**Kreetta Lesell (Sami Raninen)**

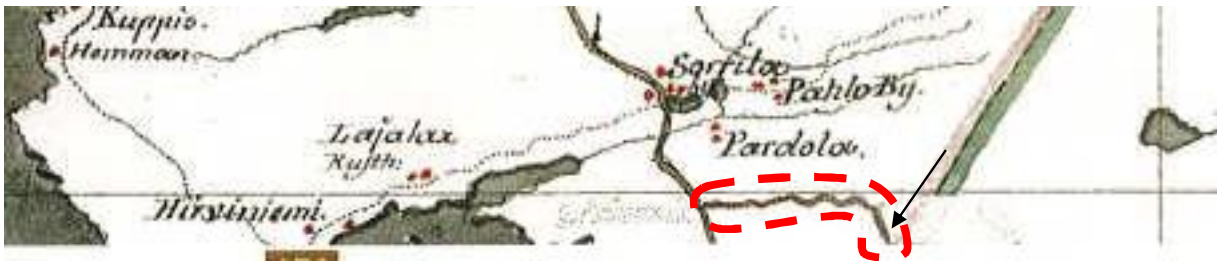
**Karttaote:** Historiallinen tielinja, Kuninkaan tiekartasto Suomesta 1790, sivu 197. Ei mittakaavassa.

--- Kangasalta Nurmen kylään vievän historiallisen tien luoteispää, joka liittyy Messukylän-Ruoveden tiehen

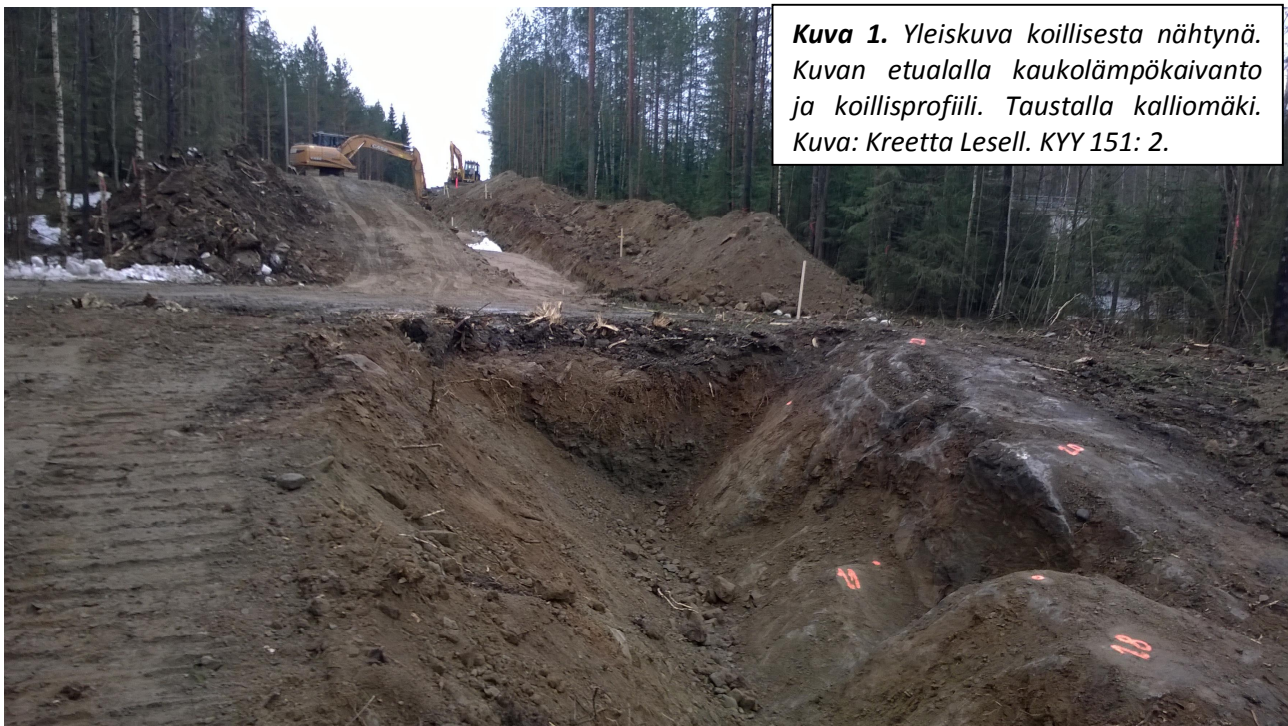
**Kuva 1.** Yleiskuva koillisesta nähtynä. Kuvan etualalla kaukolämpökaivanto ja koillisprofiili. Taustalla kalliomäki. Kuva: Kreetta Lesell. KY 151: 2.

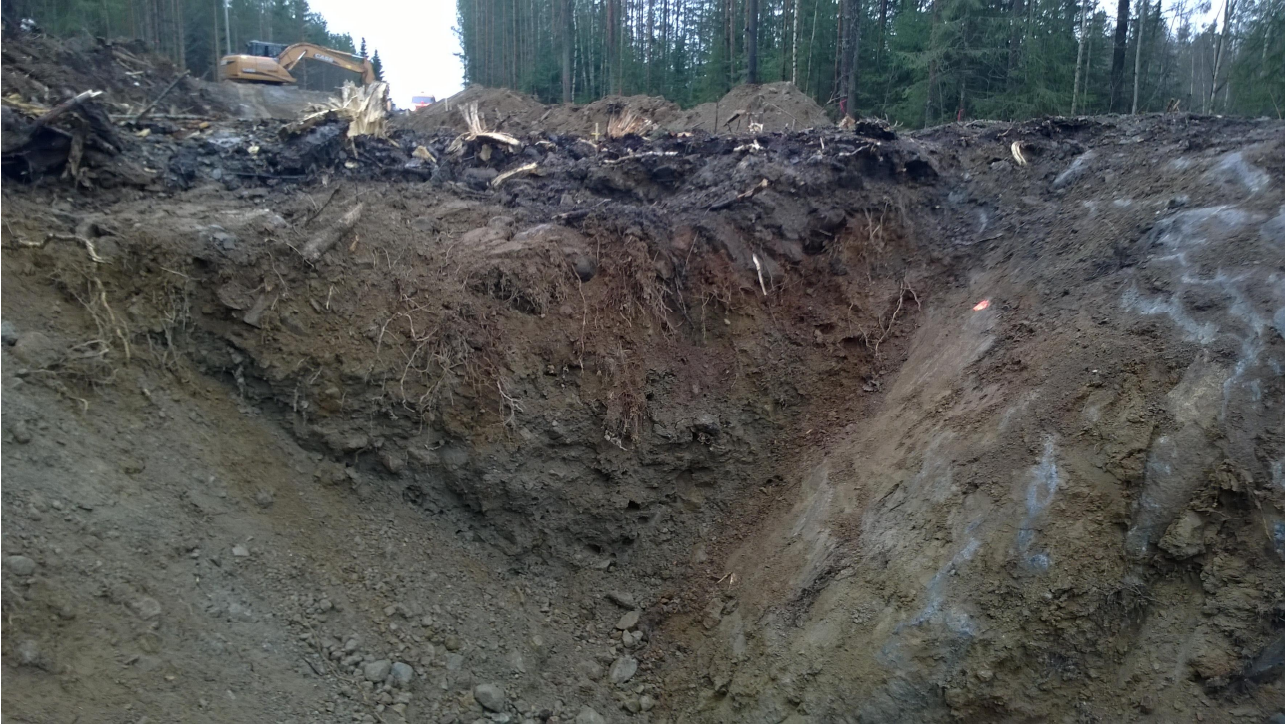
Itäisen kaivannon päädyssä eli **koillisprofiilissa** kaivannon syvyys oli noin 105 cm. Itäprofiilissa havaittiin noin 60 cm paksu kivinen ja hiekkainen, ruskea kerros. Valvojan mukaan kyseessä oli selvästi geologinen ilmiö (rikastumiskerros). Sen alla sijaitsi kivistä ja hienolajitteista, siltiksi luonnehdittua harmaata pohjamaata (ks. kuva 2). Profiili sijaitsi runsaan kahden metrin päässä asfaltoidun ajoradan reunasta.

**Kuva 2.** Lähikuva koillisprofiilista. Kuva: Kreetta Lesell. KY 151: 3.

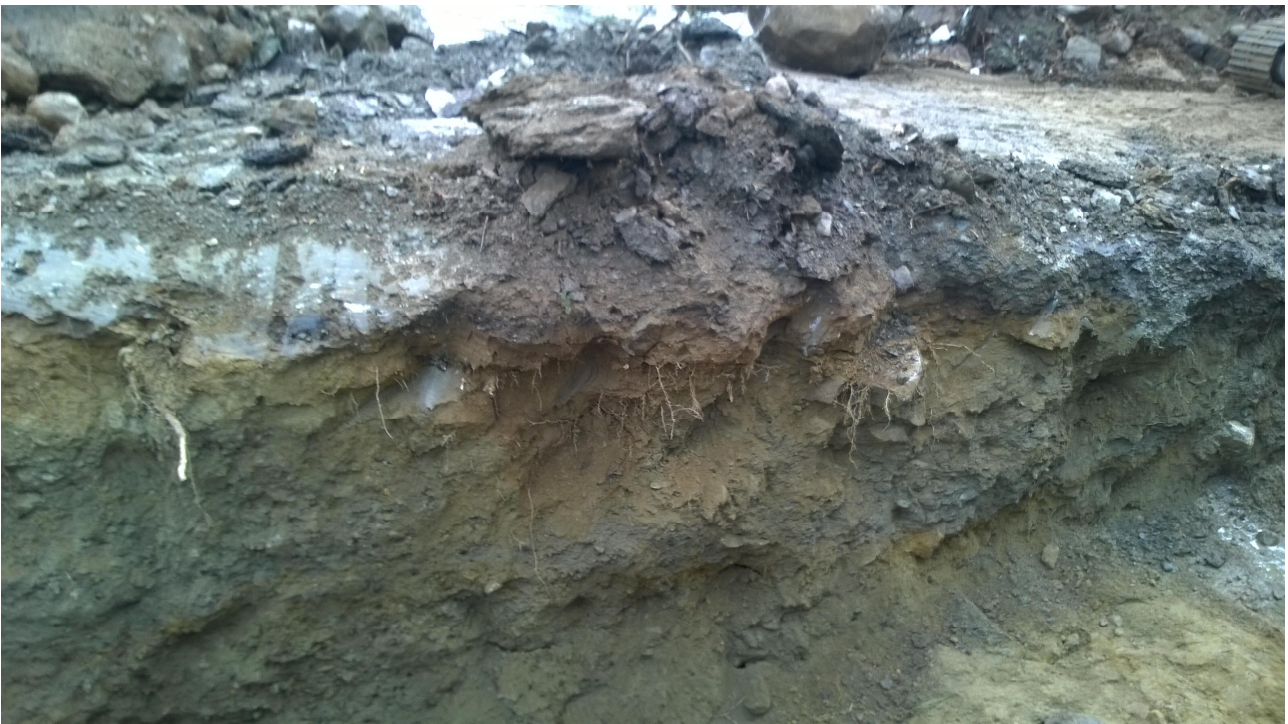
Kun kaukolämpökaivanto oli kaivettu historiallisen tielinjan poikki (noin 7 metrin matka), voitiin kaivannon 130–150 cm korkean **kaakkoisprofiilin** keskivyöhykkeellä havaita seuraavat, 1900-luvulle ajoitetut tiehen liittyvät kerrokset (ks. kuva 3):

1. asfaltti (noin 2,5 metriä leveä ajorata)
2. asfaltin alla noin 20 cm soraa (asfaltin asennuskerros)
3. noin 2 metriä leveä, 1–2 cm paksu noki- ja likamaakerros (valvonnan suorittajan mukaan asfaltointia edeltänyt hiekkatien pinta 1900-luvulta)

Näiden kerrosten alapuolella ja vierillä havaittiin samat luonnolliset kerrokset kuin koillis- ja lounaisprofiileissa:

4. kivinen, hiekkainen rikastumiskerros (tielinjaan liittymätön maannoksen pintakerros)
5. harmaa, kivinen hienolajitteinen pohjamaa (siltti)

**Kuva 3.** Yksityiskohtakuva kaakkoisprofiilista. Kuva: Kreetta Lesell. KY 151: 6.
