Varsinais-Suomen elinkeino, liikenne- ja ympäristökeskus,
Kalatalouspalvelut

KISKONJOEN KALATIEKOHTEIDEN INVENTOINTI arkeologinen inventointi 2015

KISKONJOEN KALATIEKOHTTEIDEN ARKEOLOGINEN INVENTOINTI 2015**Tiivistelmä**

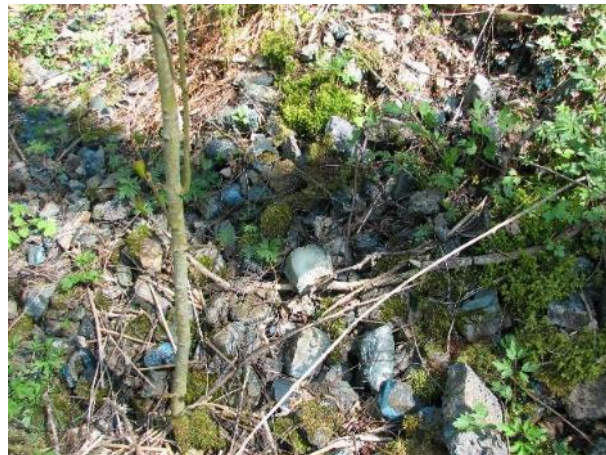
Melko pian koekuoppien kaivamisen yhteydessä havaittiin, että alueella on runsaasti kuonakiveä. Tämä vaikeutti kuoppien kaivamista. Käytännössä mikäli alueella jatkossa tehdään tutkimuksia, voisi koneellinen kaivutyö olla perusteltua.

Kuva 4. Joenrantoja peitti kauttaaltaan kuonakerros.

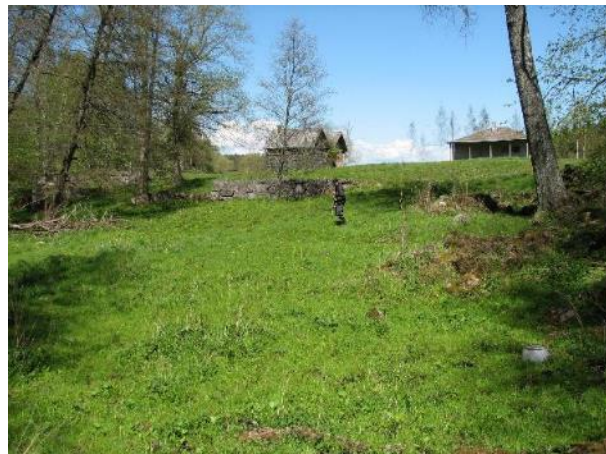
Sopivia kohtia koekuopille pyrittiin löytämään maakairalla, jolla selvitettiin maakerosten lunnetta. Koekuopat kaivettiin noin 0,5 m x 0,5 m kokoisina. Koekuoppia ei kaivettu sellaisten rakenteiden kohdalle, jotka tunnistettiin mahdollisiksi muinaisjäännöskohteiksi. Koekuoppien sijoittelussa pyrittiin valitsemaan kohtia, joista saataisiin lisää tietoa alueen rakenteista ja mahdollisuudesta sijoittaa suunniteltu kalatie alueelle.

Kuva 5. Koekuopituksen lisäksi maaperän rakennetta selvitettiin käsikairalla kairaamalla. 25.5.2015

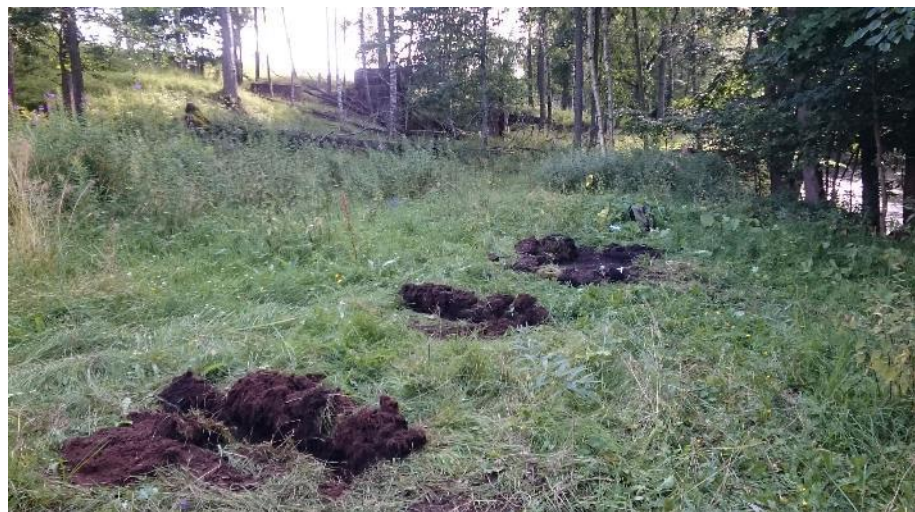
Kuva 10. Rauta-aitan (kohta G) kohdalle tehtiin muutamia koepistoja, joita paljastui seinälinjan perustuksen jäänteitä.

Kalatien rakentaminen vaihtoehto 2:n mukaisesti saattaa erityisesti vaurioittaa ainakin masuuniin kuuluneen rauta-aitan (Kartta 13, kohta G) rakenteita ja mahdollisesti siihen liittyviä kerrostumia. Tämän jäännöksen osalta on varauduttava mahdollisiin lisätutkimuksiin, mikäli linjaus toteutetaan vaihtoehdon 2 mukaisesti.

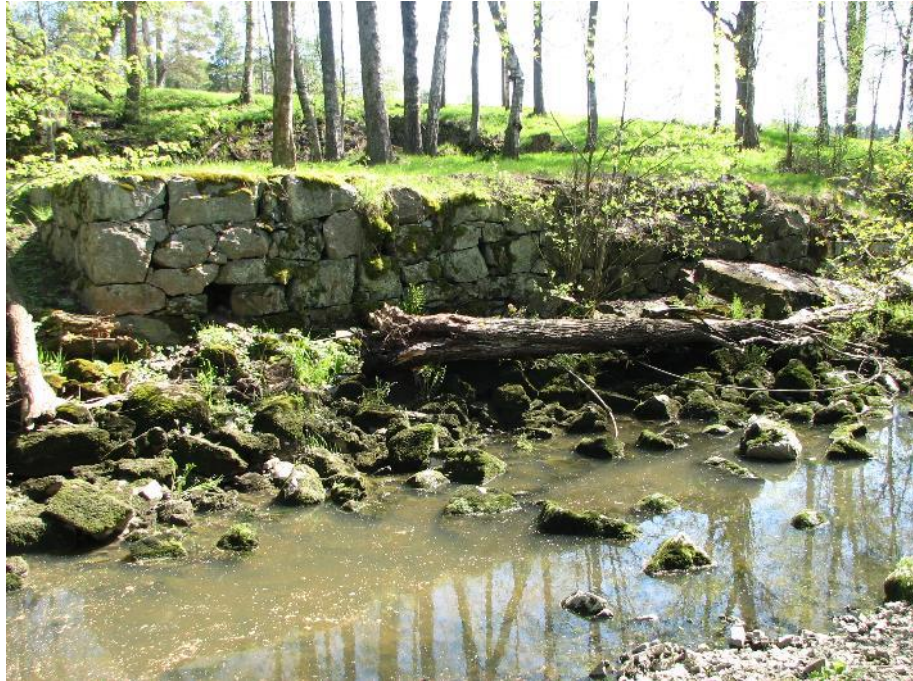
Masuuni ja pasutusuuni 1800-luvulta. Raunion näyttävin osa on pasutusuunin jäännös rinteessä sekä rannan noin 1,5 m korkea kivivalli. Rannassa olevat masuunin rakenteet on rakennettu kallion päälle. Raunion koko on noin 40 m x 24 m. Raunion eteläpuolella kohoavat suuret kuonakasat.

Kuva 12. Joen rannassa kohoaa masuunin perustuksiin kuuluva lohkotuista luonnonkivistä tehty kivimuuri.

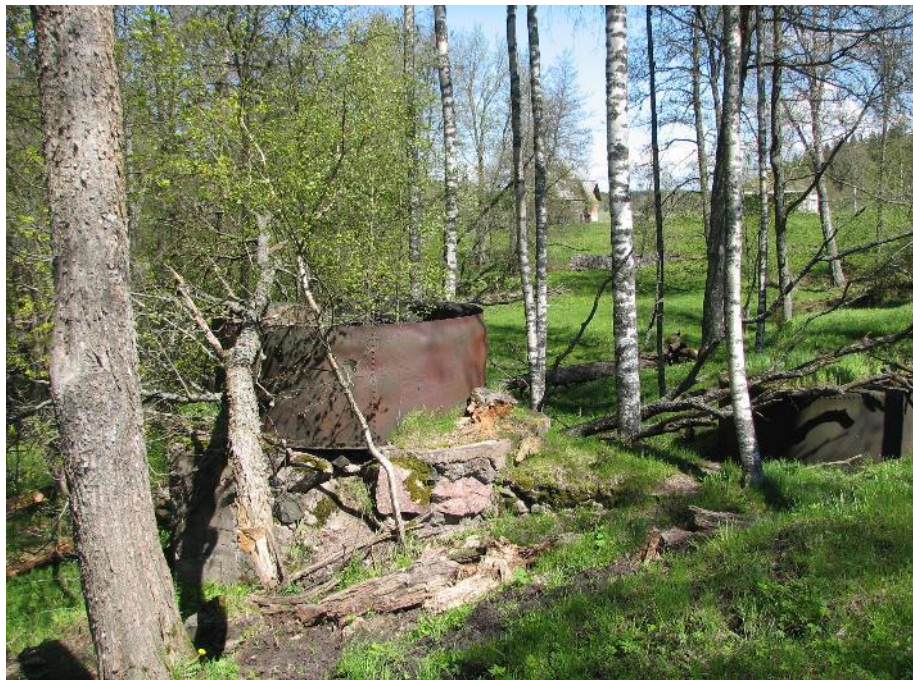
Kuva 13. Pasutusuunin jäännökset.

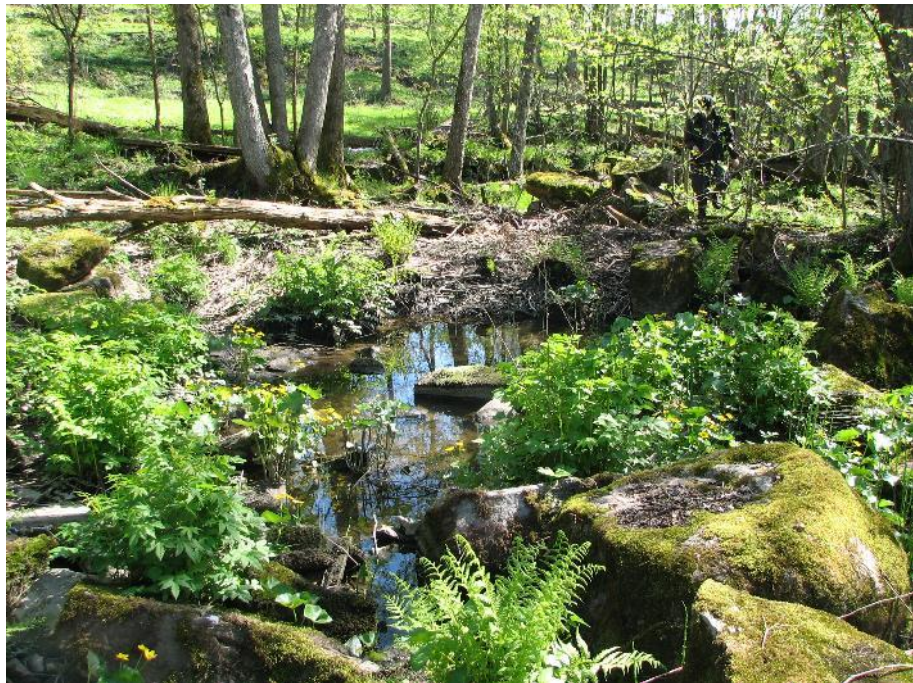
Myllyn tai muun vesirakenteen lohkokivistä tehty perustus. Rakennuksen halki on ilmeisesti aikanaan kulkenut aikanaan vesikanava. Suorakaiteen muotoisia lohkokiviä havaittiin rakennuksen reunoilla.

Kuva 14. Lohkokivistä tehty rakennuksen perustuksia myllyn oletetulla sijaintipaikalla. 25.5.2015

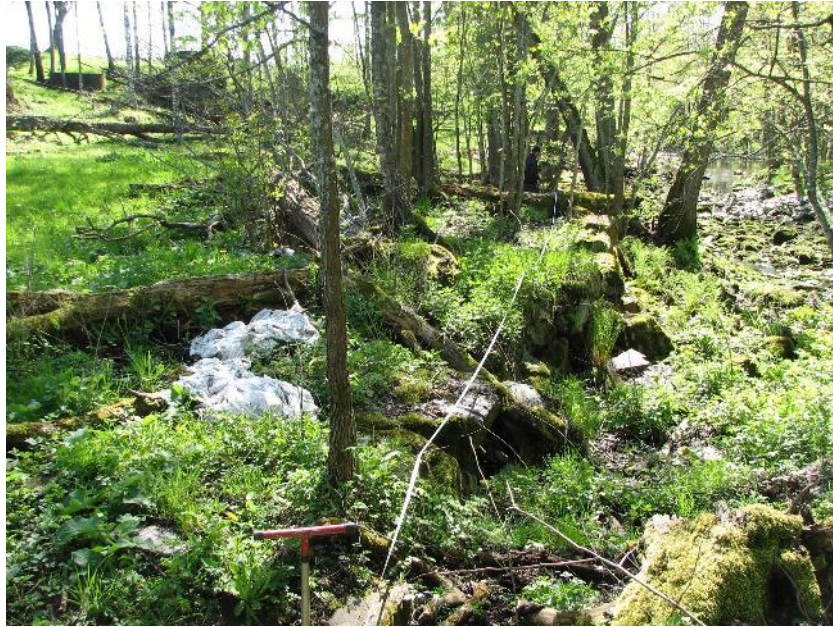
Kivivalli, joka on noin 0,5 m korkea ja muutamia metrejä pitkä.

Kuva 15. Luonnonkivistä ladottua kivivallia joentöyräällä. 25.5.2015.

Kuva 16. Luonnonkivistä ladottua kivivallia joentöyräällä. 25.5.2015.

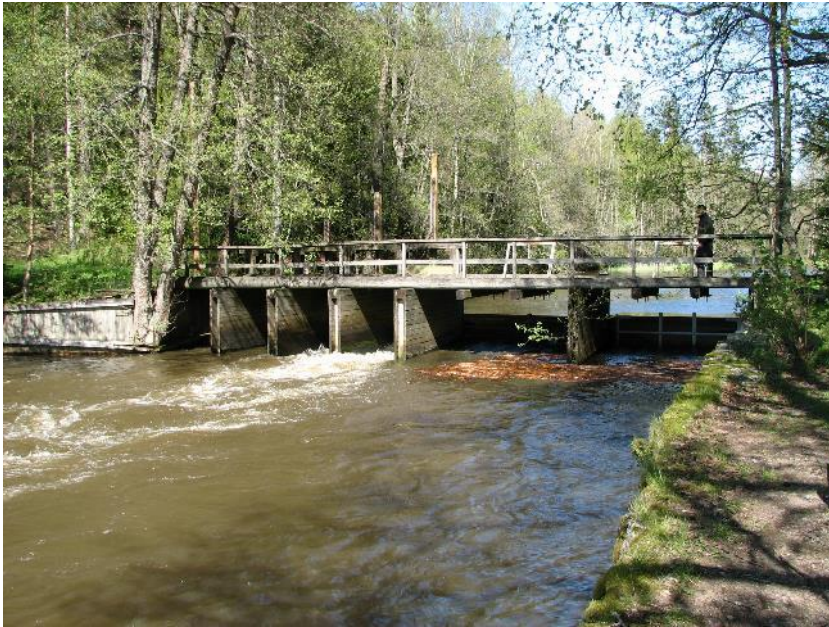
Kuva 18. Hålldamin padon rakenteita 25.5.2015.

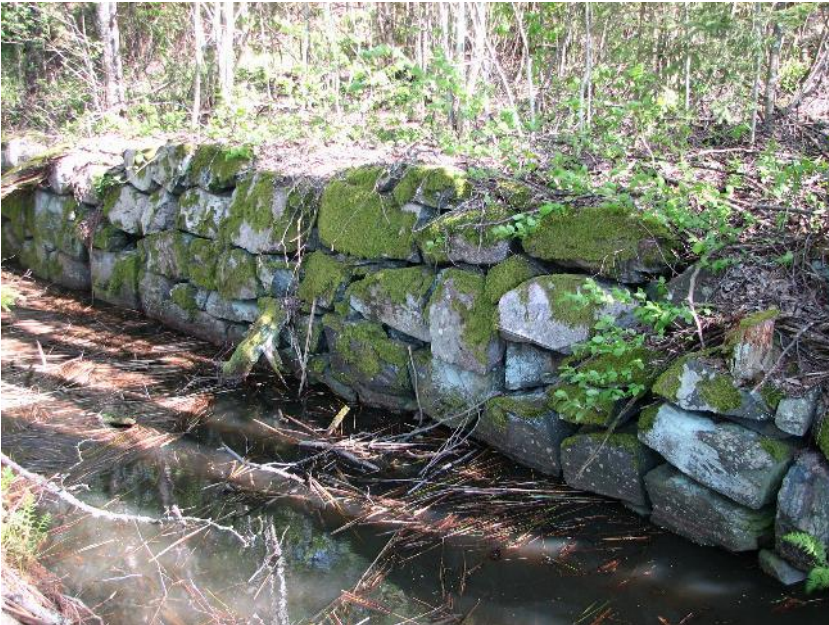
**Kuva 20. Hålldamin sulkukana-
van rakenteita 25.5.2015.**

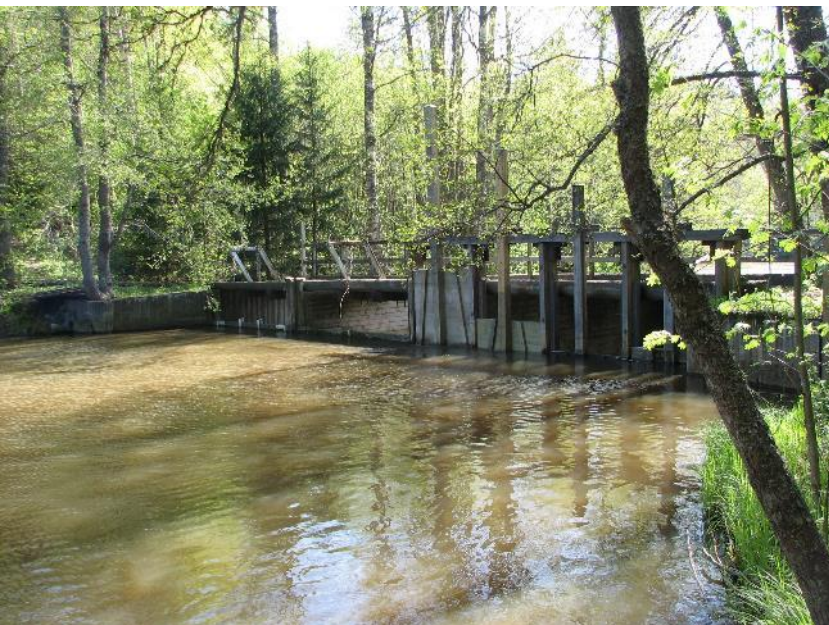
**Kuva 19. Hålldamin padon raken-
teita 25.5.2015.**

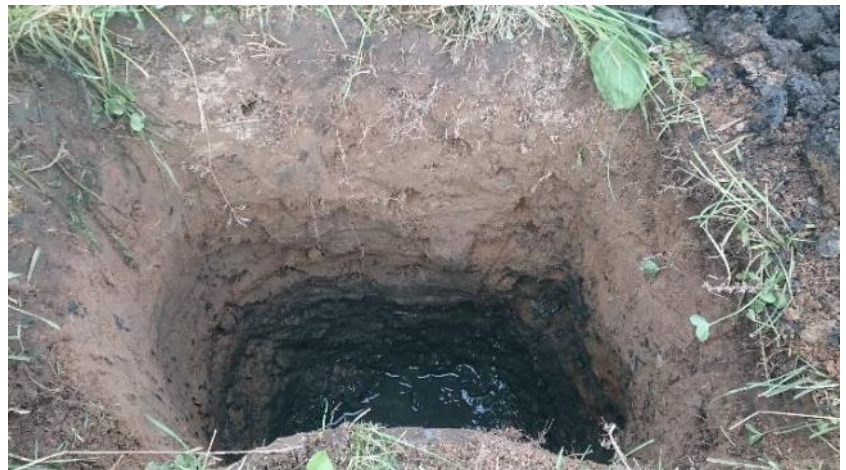
Koekuoppa 1

0 - 7 cm	Nurmi
7 - 47 cm	Hiekka (tuotu)
47 - 57 cm	Hiedan ja hiesunsekainen noenlikaama maa
57 - 88 cm	Nokista silttiä, jossa paljon kuonaa.
Kerrokset sekoittuneita.
