**VIROLAHTI
VAALIMAA**

SUURI RANTATIE PIRUNPESÄNVUORI

**MESTARMÄENTIEN KOEKAIVAUS
11.-.15.5.2015**

**VIROLAHTI SUURI RANTATIE, PIRUNPESÄNVUORI
KOEKAIVAUS 2015****TIIVISTELMÄ**

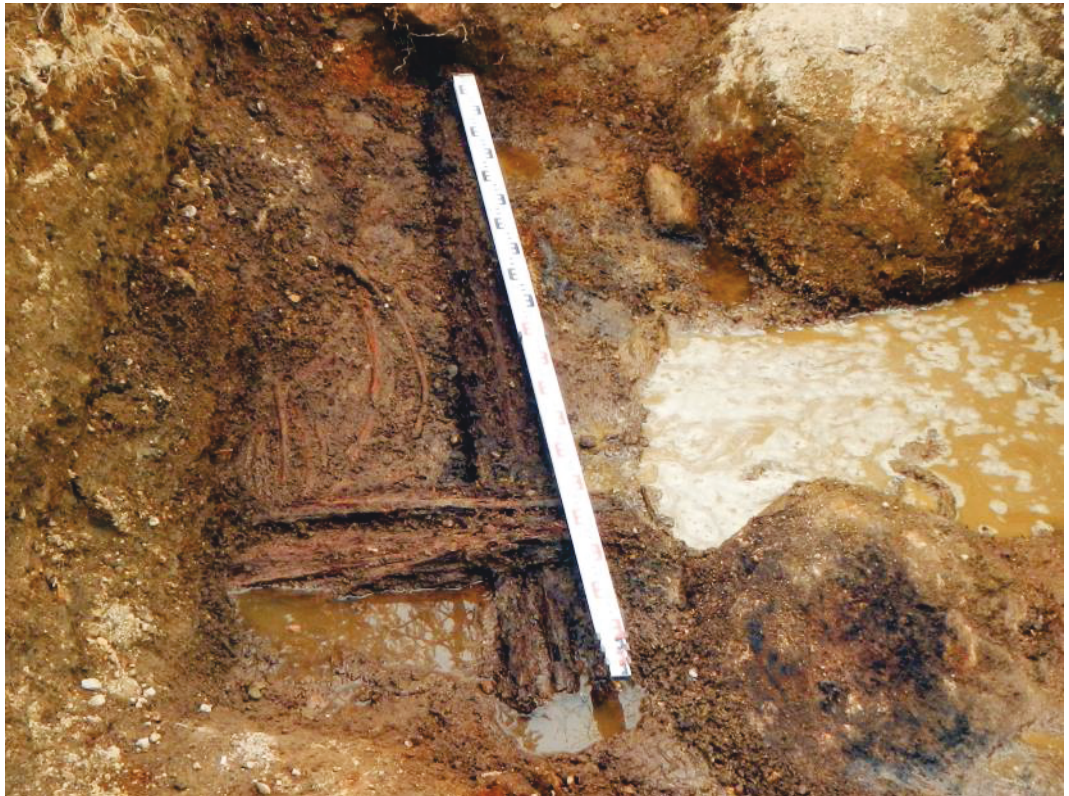
Kannen kuva: Puurakenteita Mestarmäentien alapuolisista kerrostumista kaivupaikalta 1. Kuvassa kahden ristikkäisen puun muodostama rakenne sekä havujen tai oksien jäännöksiä. Mittakaavana 2 metrin pituinen latta.

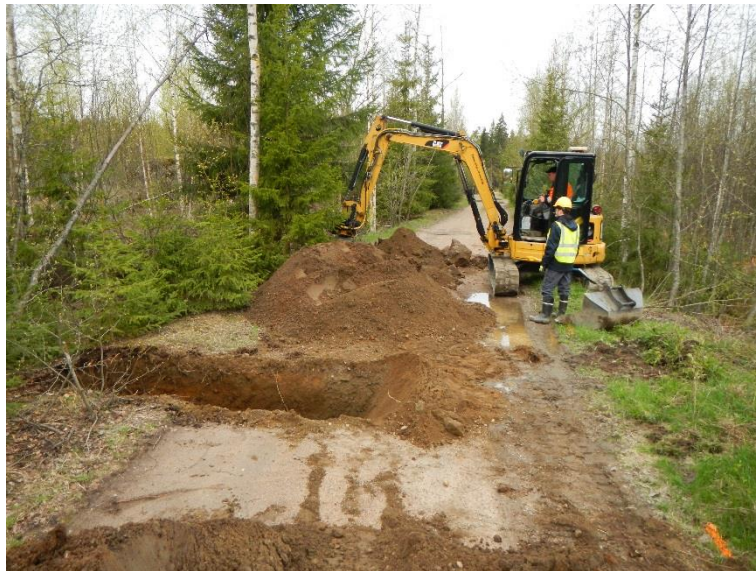
Kuva 3. Koeoja 1.2 kaivettiin Mestarmäentien etelälaitaan. Etualalla koeoja 1.3.

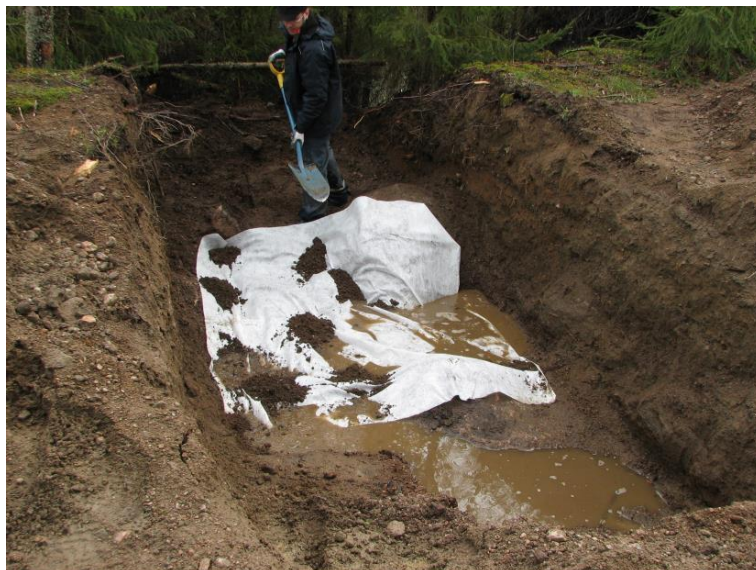
Kuva 4. Kaivannossa 1.3 havaitut rakenteet peitettiin suodatinkankaalla odottamaan mahdollisia jatkotutkimuksia.

Kaivaminen lopetettiin ensimmäiseen selkeään tasoon, jossa esiintyi puurakenteita. Löytyneet puut dokumentoitiin tasona piirroksin, valokuvin ja mittauksin. Puurakenteita ei purettu, koska tarkemman kuvan saamiseksi olisi ollut syytä laajentaa kaivantoa ja suuria kiviä, joiden poistaminen olisi vaurioittanut puurakenteita, mahdollisesti sorruttanut kuopan reunoja ja vaikeuttanut tulkintaa eikä rakenteiden muodostamaa kokonaisuutta haluttu rikkoa. Tien eri täyttö- ja sorastuskerrokset dokumentoitiin valokuvaamalla. Kentällä puujäännöksistä laadittiin luonnospiirrokset mittakaavaan 1:20 tai 1:25, jotka pyritään piirtämään puhtaaksi ennen lopullisen raportin luovuttamista. Sorastus- ja täyttökerroksia oli useita kymmeniä. Tutkimuksen jälkeen havaitut rakenteet peitettiin suodatinkankaalla ja peitettiin maalla odottamaan mahdollisia jatkotutkimuksia.

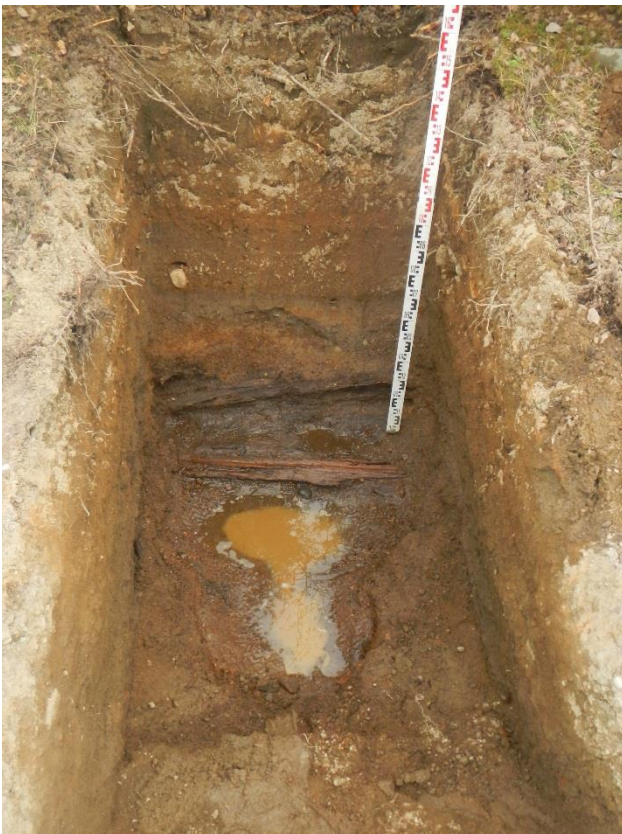
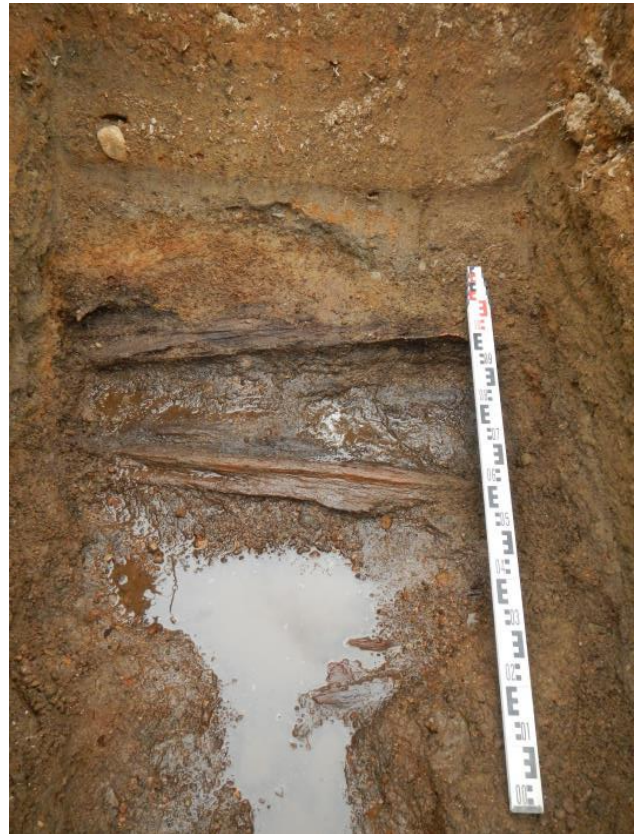
Koeja 2 avattiin noin 5 metriä koejasta 1 itään Mestarmäentien eteläreunalle sen mahdollisen muinaisjäännöksen laajuuden selvittämiseksi. Rakenteeseen todennäköisesti kuuluvia puita alkoi tulla esille noin 160 cm:n syvyydestä. Koejan kaivaminen keskeytettiin havaintoihin puurakenteesta.

Kuva 5 Puurakenteita koejassa 1.2.

Kuva 6. Puurakenteita koejassa 1.2.

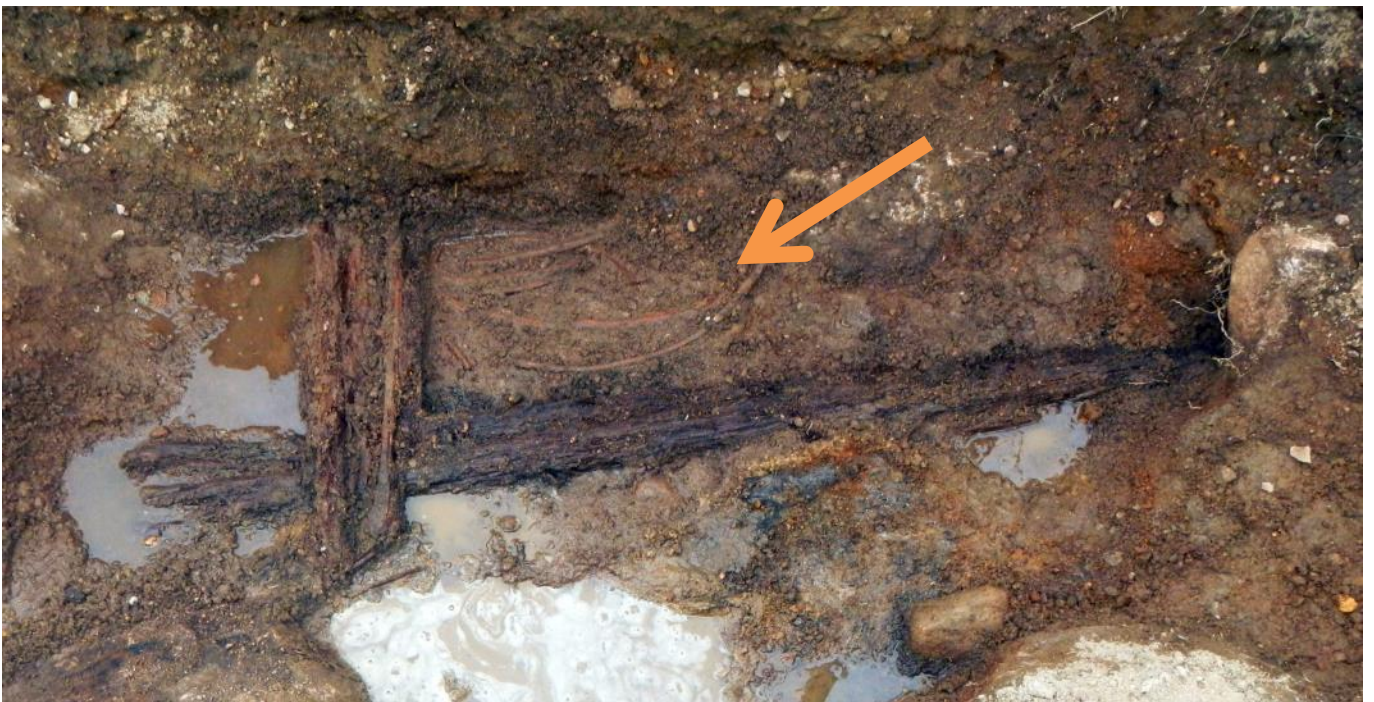
Yksittäisiä puita alkoi tulla esille koko Mestarmäentien leveydeltä noin metrin syvyydeltä tien nykyisestä pinnasta. Puut olivat pääsääntöisesti noin 10–20 cm leveyttä karsittuja puunrunkoja, jotka oli asetettu tien nykyisen kulkusuunnan mukaisesti tai kohtisuoraan tielinjaa vasten. Lisäksi havaittiin oksanrankoja. Mahdollisesti tien tukirakenteena on käytetty myös karsimattomia rankoja. Lisäksi Koeojan 1.3. rakenteisiin kuuluu mahdollinen pystypaalu tielinjan reunassa, joten kyseessä voi olla jonkinlaisen siltarakenteen osa. Tämän tason alle ei esitutkimuksissa kaivettu.

Kuva 7. Suorakulmaan asetetut puunkappaleet sekä niiden yläpuolella kuusenoksia (oranssi nuoli).

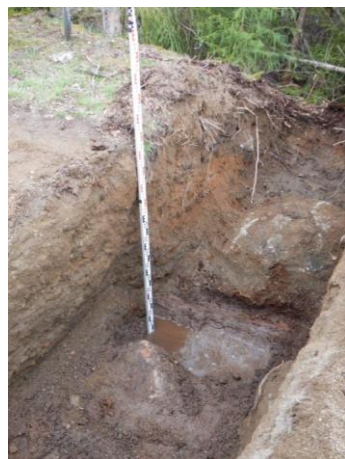
Kuva 8. Kivien lomassa havaittiin tiensuuntainen karsittu puu. Kivet vaikuttivat melko suurilta. Niitä tuskin on tuotu paikalle.

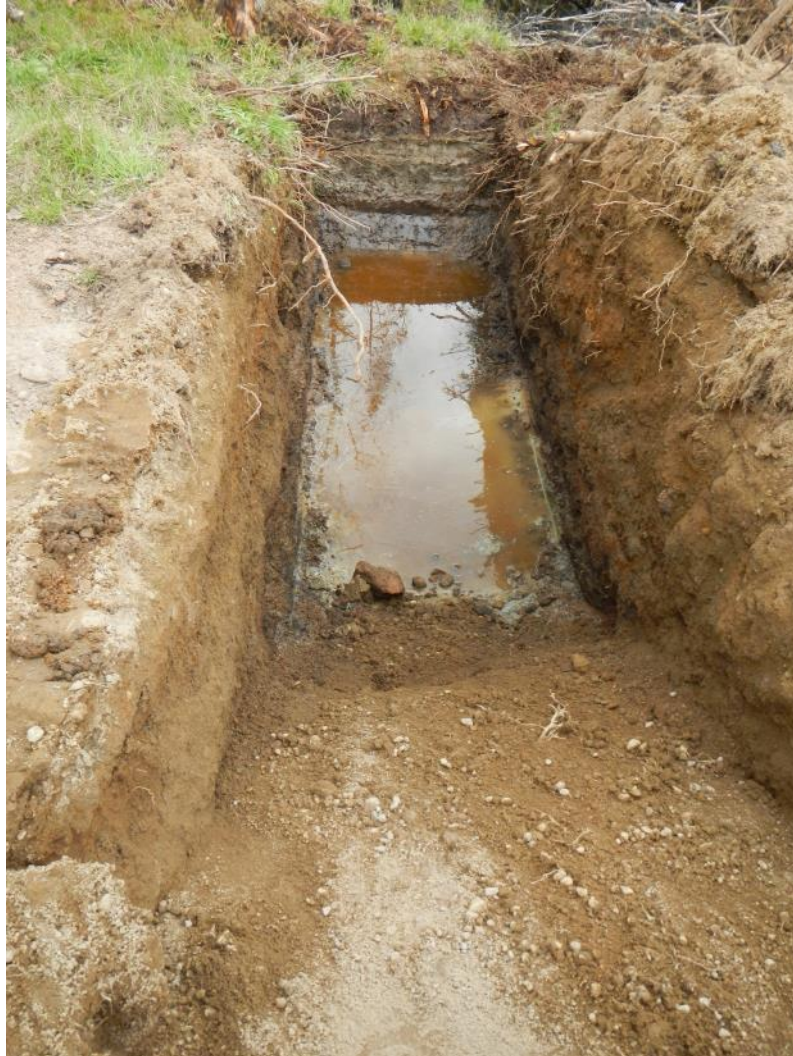
Koeoja avattiin Mestarmäentien eteläreunalle mahdollisen muinaisjäännöksen laajuuden selvittämiseksi. Koeojasta ei havaintoa rakenteista.

Koeoja täyttyi melko pian vedellä.

Kuva 9. Koeojassa 1.4. ei tehty havaintoa muinaisjäännöksestä.

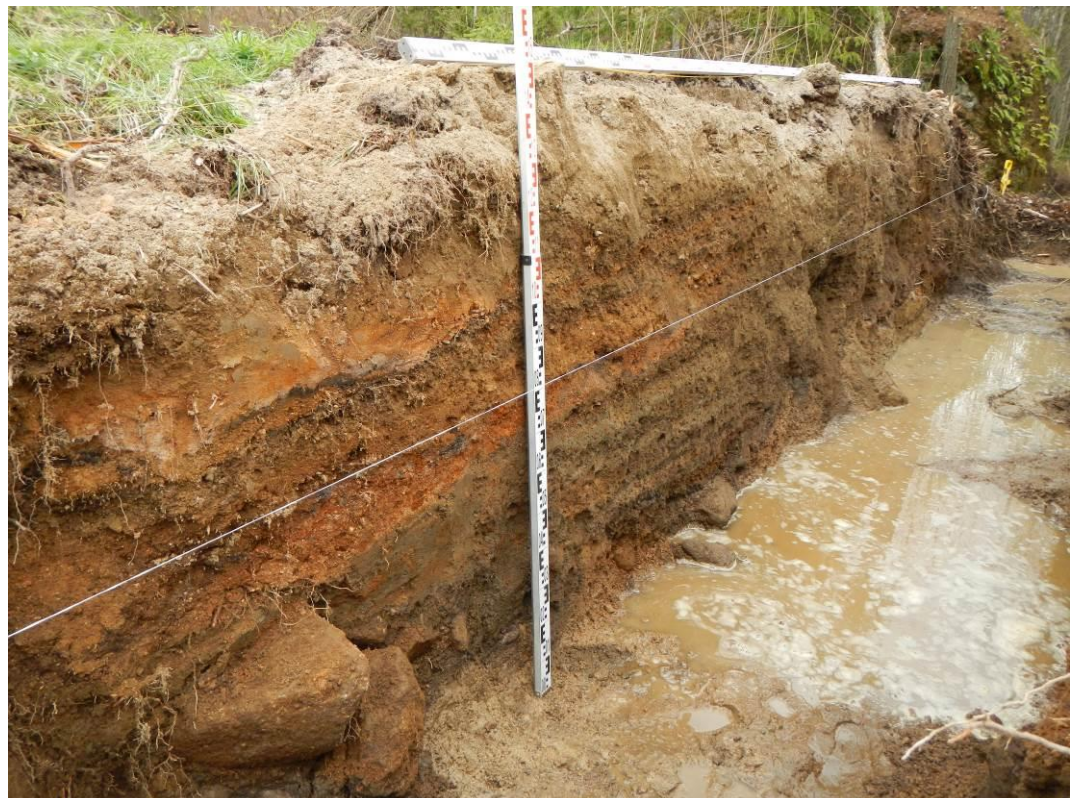
Tien profiilileikkauksesta havaittiin, että tielinjaa oli ilmeisesti levennetty kohti länttä. Alkuperäinen tielinja vaikutti nykyistä linjausta kapeammalta, mutta ajoitavia rakennetekijöitä alemmissa kerrostumissa ei havaittu. Ainoastaan ilmeisesti tielinjaa edeltävä nokimaakerros kaivannon pohjalla oli merkinä tielinjaa edeltävistä kerrostumista. Nokimaa-alue ulottui kaivannon ulkopuolelle.

Koeojan itälaidassa lähestulkoon kaivannon pohjalla havaittiin kiviä, joissa oli porausjälkiä. Mahdollisesti paikalla olleita kiviä on räjäytetty tien kunnostuksen yhteydessä 1900-luvun aikana.

Kuva 10. Tiepohjan kerrostumia kohdassa 2, kaivannon länsiprofiili. Todennäköisesti kaikki kuvassa erottuvat kerrostumat on paikalle 1900-luvun aikana tuotuja. Kaivanto täyttyi vedellä melko nopeasti.

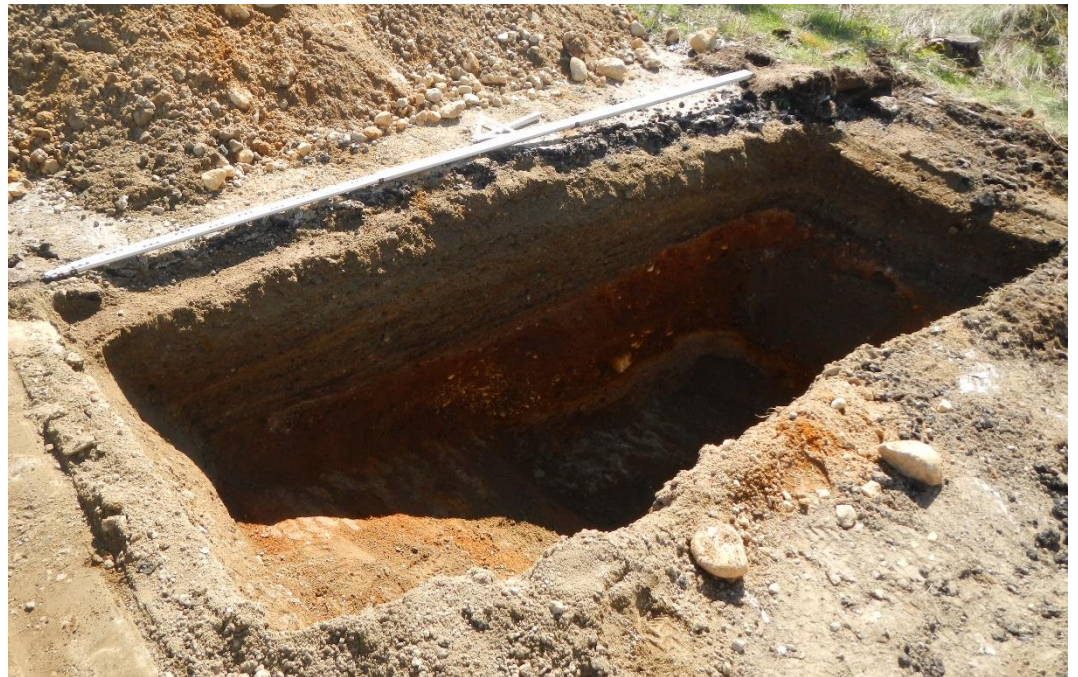
Koeoja kaivettiin 3 metriä pitkänä ja 1,2 m leveänä kaivantona tien asvaltiosan poikki. Tien laitoja ei kaivettu, sillä tien molemmissa laidoissa kulkee kaapeli. Paikalla ei havaittu muinaisjäännökseen viittaavia rakenteita. Täyttökerrokset kertovat 1900-luvun tienrakentamisesta. Tien pohjoislaidassa kallion pinta oli noin 60 cm syvyydessä.

Kuva 11. Koekuoppa 3 kaivettuna. Kuopan pohjoislaidasta paljastui kivi. 15.5.2015.
