## PÄLKÄNE KATAJA

### MAAKAAPELIKAIVANNON ARKEOLOGINEN VALVONTA 2015

## PÄLKÄNE KATAJA, ARKEOLOGINEN VALVONTA 2015

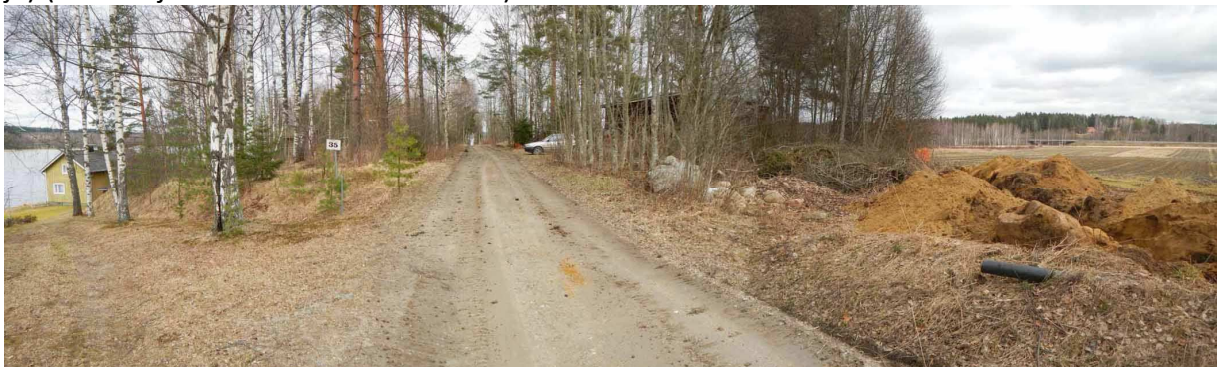
Kuva 2. Katajan rautakautinen asuinpaikka kuvattuna kaakosta. Kuvassa oikealla näkyy kaapelikaivannosta nostettua hiesua. (Kuva: Pälkäne Kataja 2015: 1)

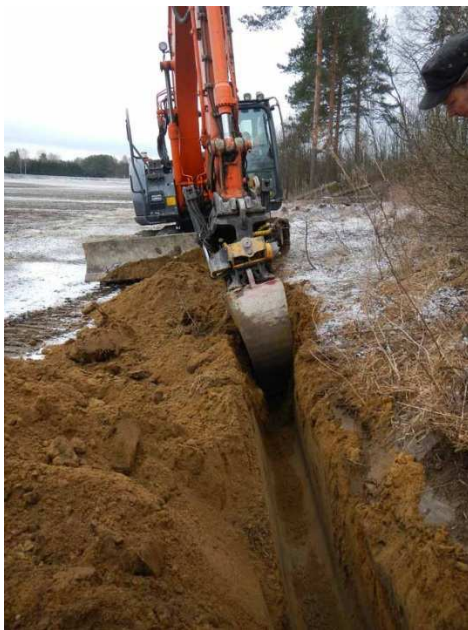
Kaivetun uran leveys oli pinnassa noin 50 cm, ja pohjalla 40 cm ja kaivanto oli keskimäärin 100 cm syvä (kuva 5). Kaivutyö eteni arkeologin valvonnassa. Kohdat, jotka osoittautuivat arkeologisesti mielenkiintoisiksi, dokumentoitiin valokuvaamalla digitaalikameralla ja tekemällä niistä muistiinpanoja. Valvontaan liittyvät jälkityöt tehtiin syksyllä 2014. Kartat piirrettiin puhtaaksi käyttäen MapInfo-paikkatieto-ohjelmistoa ja digitaalikuvat arkistoititiin Kulttuuriympäristöpalvelut Heiskanen & Luoto Oy:n arkistoon Tampereella.

Kuva 5. Maakaapelikaivantoa kaivetaan. Kuvattu pohjoisesta. (Kuva: Pälkäne Kataja 2015:2)

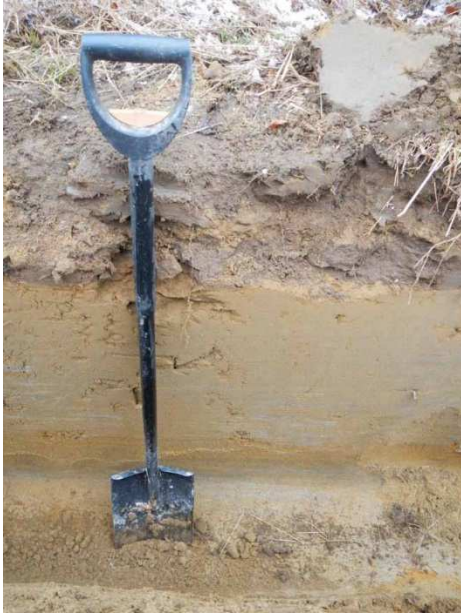
Maannos kaikkialla maakaapelikaivannossa oli erittäin hienoa hiekkaa/hietaa. Pääasiassa maannos oli täysin luontainen: turvekerroksen alla oli parinkymmenen senttimetrin paksuinen kerros peltomultaa, jonka alla puolestaan puhdasta, vaaleaa hietaa. Huuhtoutumis- tai rikastumiskerroksia ei kaivannon profiileissa ollut havaittavissa (kuva 6). Neljässä kohtaa (havaintokohdat A – D) kaivannon länsiprofiilissa oli kuitenkin havaittavissa arkeologisesti mielenkiintoisia ilmiöitä.

Kuva 6. Suurimmissa osassa kaapelikaivantoa peltomullan alla oli alueen luontainen maannos, vaalea hiesu. (Kuva: Pälkäne Kataja 2015: 3)

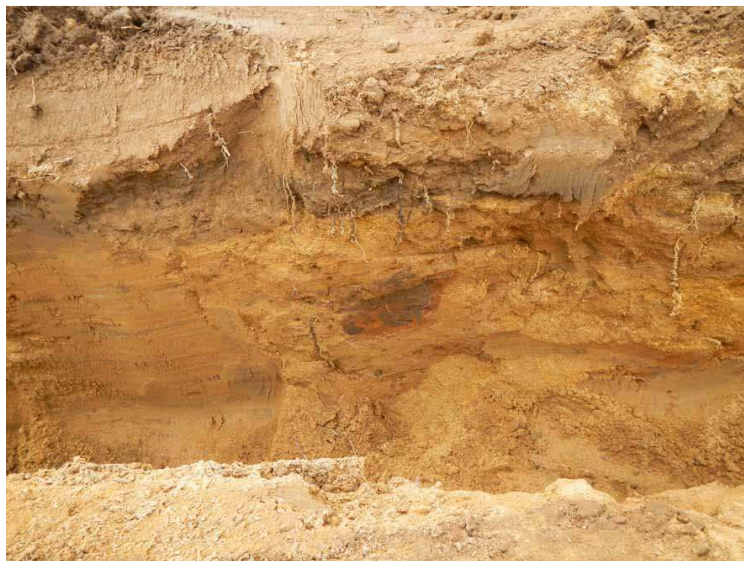
ETRS-TM35FIN-tasokoordinaattien P: 6795268, I: 357797 osoittamassa kohdassa oli maa-kaapelikaivannon länsiseinämässä noin 40 cm syvyydessä havaittavissa tummanruskeaa ja punertavaa hiesua käsittävä linssimäinen, 10 cm paksu värjäymä (kuva 7). Värjäymää tutkittiin lastalla, mutta se oli löydötön. Maannos havaintokohdassa oli seuraava:

- 0 – 20 cm peltomulta
- 20 – 35 cm vaalea hiesu
- 35 – 45 cm tummanruskea ja punertava hiesu
- 45 – 70 cm vaalea hiesu

Kuva 7. Värjäymä A. (Kuva Pälkäne Kataja 2015: 4)

Valvonnan yhteydessä havaittiin noin 1 m syvyisen ja noin 0,5 m leveän kaapelikaivannon länsiprofiilissa neljässä kohtaa (A – D) tummanruskeaksi tai punertavaksi värjäytynyttä hiesua. Löydöttömien värjäymien liittymistä Katajan rautakautiseen asuinpaikkaan tai muun ikäiseen esihistorialliseen kuten esim. kivikautiseen ihmistoimintaan ei voida sulkea pois. Värjäymät ovat selkeitä, ja esiintyvät peltokerroksen alla. Alueen luontainen maannos on erittäin hienoa, kivetöntä, vaaleaa hiesua/silttiä, eikä maannoksessa ei ole havaittavissa luontaista huuhtoumis- tai rikastumiskerrosta. Tämä puoltaa oletusta siitä, että ruskeanpunertavat värjäymät ovat syntyneet mahdollisesti ihmistoiminnan tuloksena. Lisäksi osa havaituista värjäymistä (C ja D) oli kuoppamaisia poikkileikkaukseltaan.

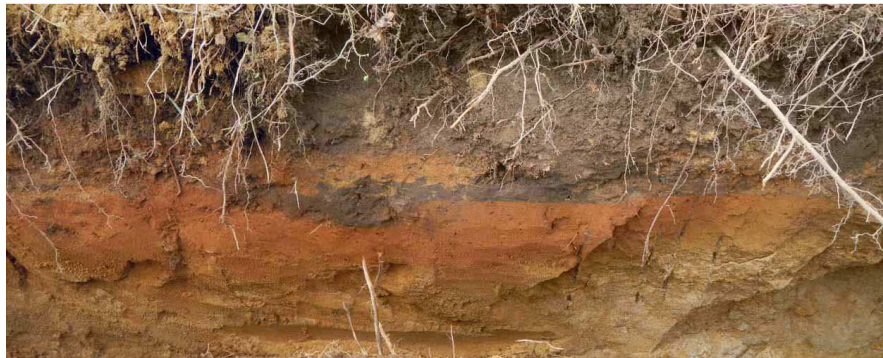
ETRS-TM35FIN-tasokoordinaattien P: 6795245, I: 357815 osoittamassa kohdassa oli maa-kaapelikaivannon länsiseinämässä 25 – 30 cm syvyydessä havaittavissa 3 – 8 cm paksu tiivis, tummanruskea hiesu, jonka alla oli punertavaa hiesua paksuimmillaan 15 cm paksuinen kerros (kuva 8). Tummanruskean hiekan seassa oli pieniä hiilenhippuja. Maannos havaintokohdassa oli seuraava:

- 0 – 25 cm peltomulta
- 25/30 – 35 cm tummanruskea, tiivis hiesu
- 35 – 50 cm punertava hiesu
- 50 – 100 cm vaalea hiesu

Kuva 8. Värjäymä B. (Kuva: Pälkäne Kataja 2015:5)

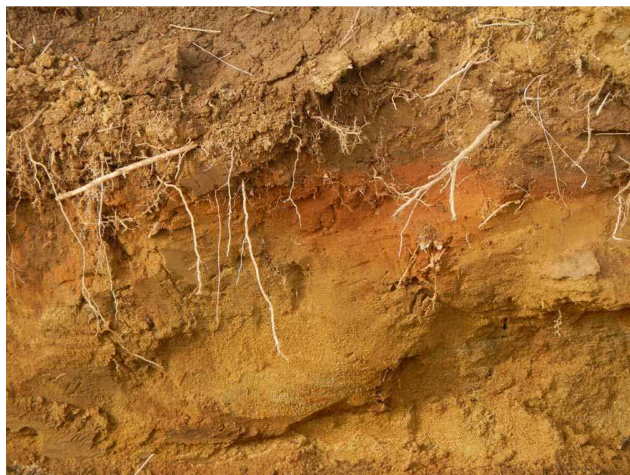
ETRS-TM35FIN-tasokoordinaattien P: 6795233, I: 357818 osoittamassa kohdassa oli maa-kaapelikaivannon länsiseinämässä, peltomullan alla havaittavissa paksuimmillaan 30 cm paksu kerros punertavaa hiesua (kuva 9). Punertavaa hiesua esiintyi puolen metrin matkalla kaivannon länsiprofiilissa, ja värjäymä muodosti profiilin loivaseinämäisen, kuoppamaisen kuivon.

- 0 – 20 cm peltomulta
- 20 – 50 cm tummanruskea, tiivis hiesu
- 50 - 100 cm vaalea hiesu

Kuva 9. Kuoppamainen värjäymä C. (Kuva: Pälkäne kataja 2015:6)

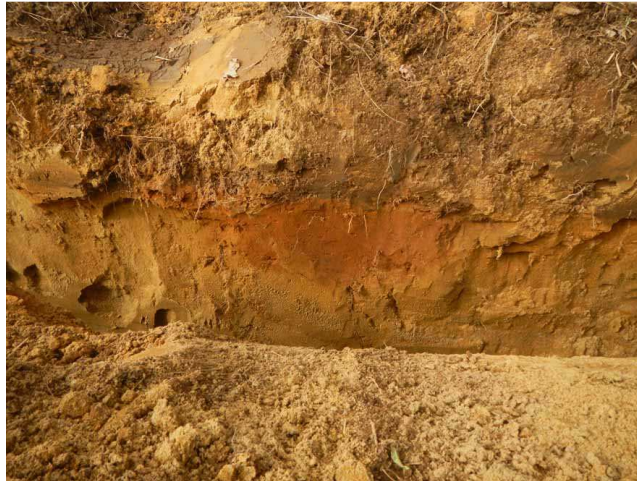
ETRS-TM35FIN-tasokoordinaattien P: 6795221, I: 357820 osoittamassa kohdassa oli maakaapelikaivannon länsiseinämässä peltomullan alla havaittavissa paksuimmillaan 30 cm paksu kerros punertavaa hiesua (kuva 10). Punertavaa hiesua esiintyi puolen metrin matkalla kaivannon länsiprofiilissa. Värjäymä muodosti profiiliin kuoppamaisen kuvion.

0 – 20 cm peltomulta

20 – 50 cm tummanruskea, tiivis hiesu

50 - 100 cm vaalea hiesu

Kuva 10. Kuoppamaisen värjäymäkuvio kaivannon länsiprofiilissa. (Kuva: Pälkäne Kataja 2015: 7)

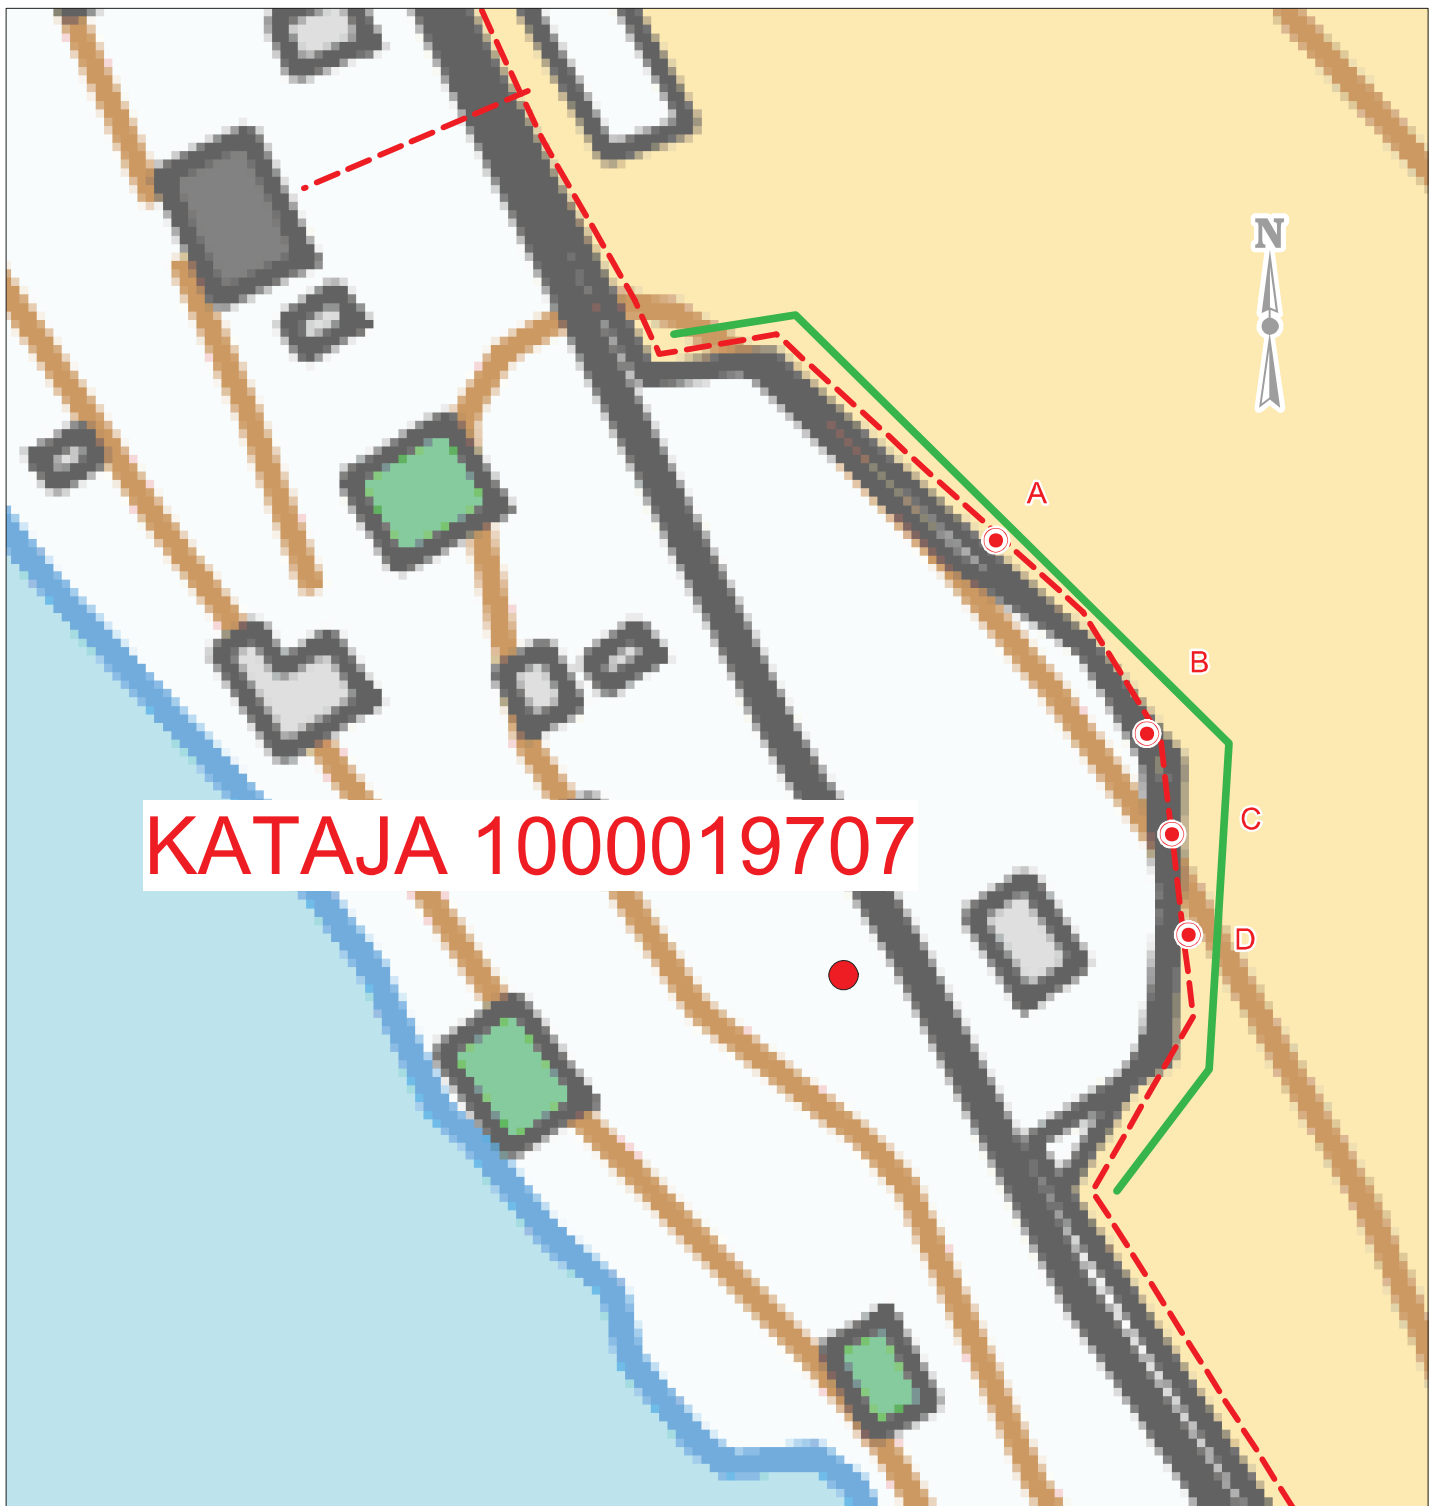
Kartta 2. Havaittujen ilmiöiden sijainti.

| Kataja (1000019707) | havaitut ilmiöt A - D |
