KANGASALA HAVISEVA
MAAKAAPELIKAIVANNON ARKEOLOGINEN
VALVONTA 2015

KANGASALA HAVISEVA, ARKEOLOGINEN VALVONTA 2015

MAAKAAPELILINJAN ARKEOLOGINEN VALVONTA 2015

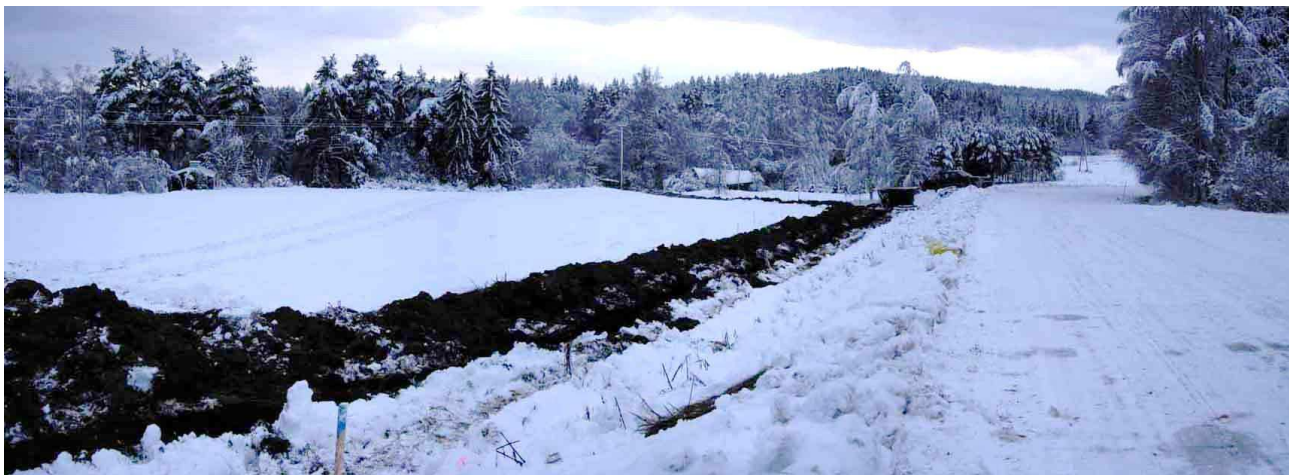
Kuva 3. Valmis kaapelikaivanto Siitamantien (kuvassa oikealla) eteläpuolella. Kuvattu koillisesta. (Kuva: Kangasala Haviseva 2015:1)

Varsinaista valvontatyötä ennen valvottavaksi määrätty linjanosa käytiin läpi maastossa ja dokumentoitiin valokuvaamalla digitaalikameralla. Arkeologinen valvonta suoritettiin läpi noin 140 m pitkän maakaapelilinjauksen (kuva 3). Tutkimuslupahakemuksessa esitetty maakaapelin kaivureitti oli muuttunut hieman sen pohjoispäässä, mistä oltiin valvontapäivän aamuna, kun asian valvontaa suorittaneelle arkeologille selvisi, puhelimitse yhteydessä Museoviraston intendenttiin Eeva-Liisa Schulziin.

Kaivetun uran leveys oli noin 75 cm. Kaivutyö eteni arkeologin valvonnassa aina kaivannon pohjasyvyyteen eli noin 90 cm syvyyteen saakka. Kohdat, jotka osoittautuivat arkeologisesti mielenkiintoisiksi, dokumentoitiin valokuvaamalla digitaalikameralla ja tekemällä niistä muistiinpanoja. Valvontaan liittyvät jälkityöt tehtiin alkuvuodesta 2016. Kartat piirrettiin käyttäen MapInfo -paikkatieto-ohjelmistoa ja digitaalikuvat arkistoitiin Kulttuuriympäristöpalvelut Heiskanen & Luoto Oy:n arkistoon Tampereella.

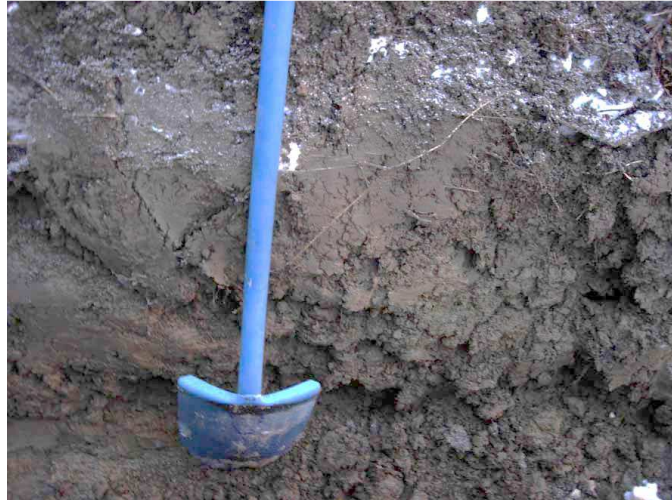
Kuva 5. Tyypillinen maannos kaapelikaivannossa peltoalueella. (Kuva: Kangasala Haviseva 2015:3)

Valvottu maakaapelilinjaus kulki pääosin pellolla, mökkitien vieressä tai sen välittömässä läheisyydessä. Siitamantien (historillinen Kangasala – Unkila – tielinja) alituksen kohdalla kaapeli sijoitettiin tien ali tunkattuun putkeen. Maannos pellolla maakaapelilinjan kohdalla oli pääasiassa mullansekaista savea ja savea. Maannos kaapelilinjauksen kohdalla pellolla oli lähes koko matkan tämän kaltainen:

0 – 30 cm peltokerros
30 – 50 cm mullansekainen savi
50 – 90 cm savi

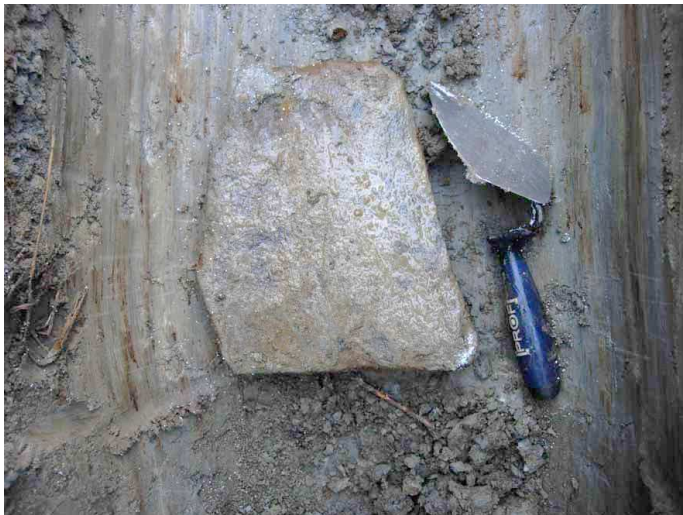
ETRS-TM35FIN-tasokoordinaattien P: 6826750, I: 345440 osoittamassa kohdassa havaittiin kaapelikaivannossa kaksi, halkaisijaltaan noin 30 cm olevaa liuskekiveä. Kivet olivat peltokerroksen ja sen alaisen savikerroksen välisessä vaihettumiskerroksessa, sekoittuneessa maannoksessa. Kivet vaikuttivat kuitenkin siltä, että saattaisivat alun perin olla peräisin jonkinlaisesta ihmistekoisestä rakenteesta.

Kuva 6. Toinen kaapelikaivannosta löydetyistä liuskekivistä. (Kuva: Kangasala Haviseva 2015:4)

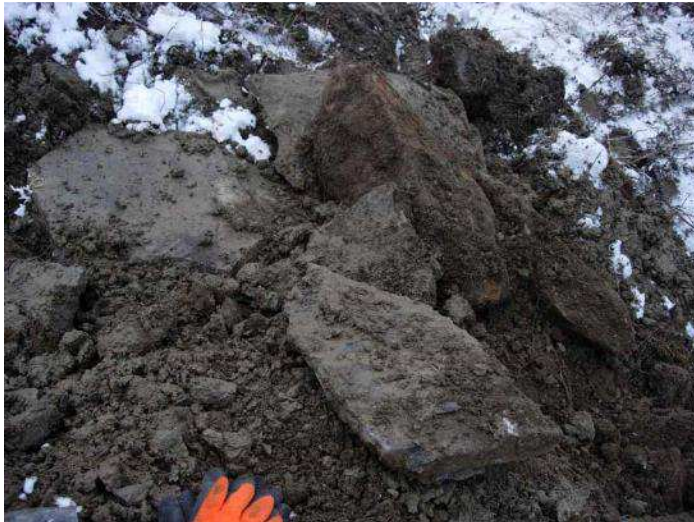
Kuva 8. Suurehkoja liuskekiviä mullansekaisen soran, täyttömaan, seassa. (Kuva: Kangasala Haviseva 2015:6)

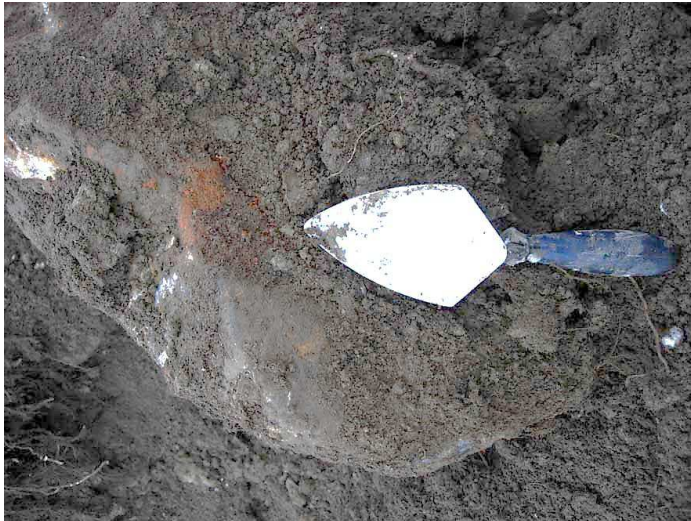
Kuva 9. Tiilen/palaneen saven jäännöksiä liuskekiven kyljessä. (Kuva: Kangasala Haviseva 2015:7)

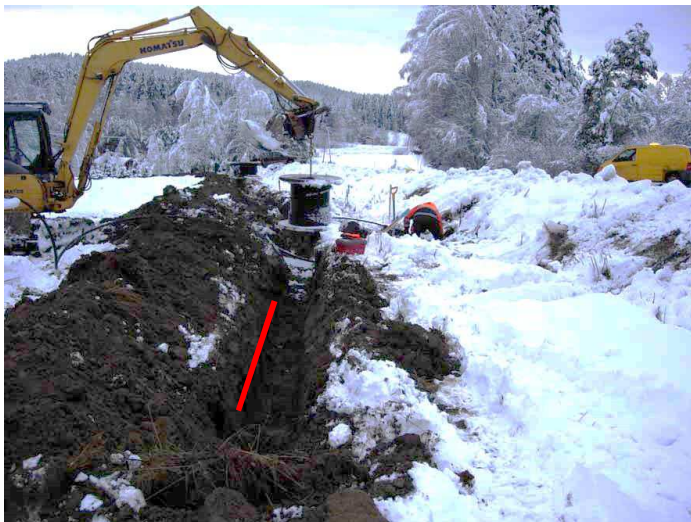
ETRS-TM35FIN-tasokoordinaattien P: 6826798, I: 345478 osoittamassa kohdassa oli kolmen metrin pituisella matkalla, kolmessa kohtaa kaapelikaivannon eteläprofiilissa, 70 – 80 cm syvyydessä havaittavissa tummanruskeaa savea, jonka seassa oli nokea, hiiltä ja paikoin palaneita kiviä. Sporadisesti esiintyvä maannos oli löydötön. Sen ikää ei näin ollen voida kuin arvailla, mutta on mahdollista, että maannos liittyy Havisevan kylätontin maankäytön vanhimpiin vaiheisiin. Maannos keskimmaisessä kulttuurimaannoksen esiintymiskohdassa oli seuraavanlainen:

Kuva 10. Kuvaan merkitty punaisella viivalla kohta, jossa kolmessa kohtaa tummanruskean saven maannos esiintyi. Kuvattu koillisesta. (Kuva: Kangasala Haviseva 2015:11)

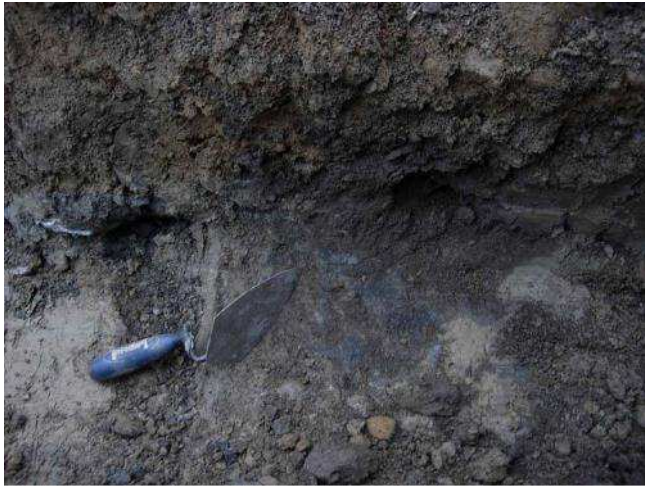
Kuva 11. Tummanruskeaa, nokista ja hiilistä savea kaivannon eteläprofiilissa ja lähes pohjal-
la, kohta C1. (Kuva: Kangasala Haviseva 2015:8)

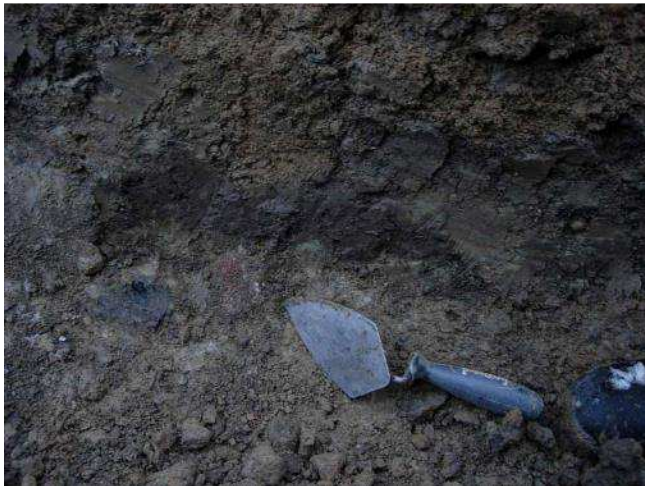
Kuva 12. Tummanruskeaa, nokista ja hiilistä savea kaivannon eteläprofiilissa ja lähes pohjal-
la, kohta C2. (Kuva: Kangasala Haviseva 2015:9)

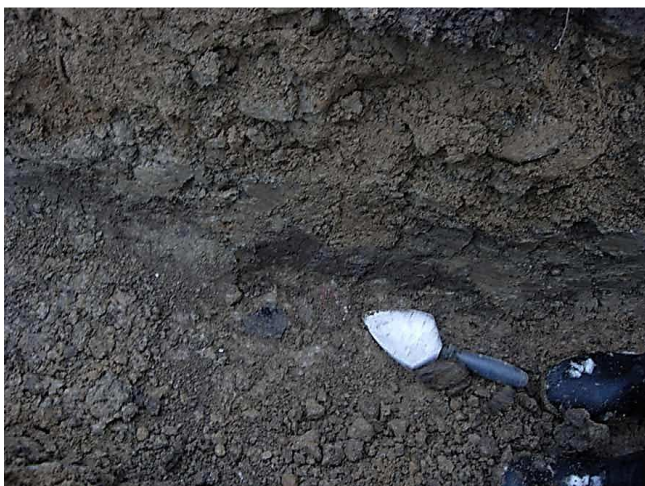
Kuva 13. Tummanruskeaa, nokista ja hiilistä savea kaivannon eteläprofiilissa ja lähes pohjal-
la, kohta C3. (Kuva: Kangasala Haviseva 2015:10)

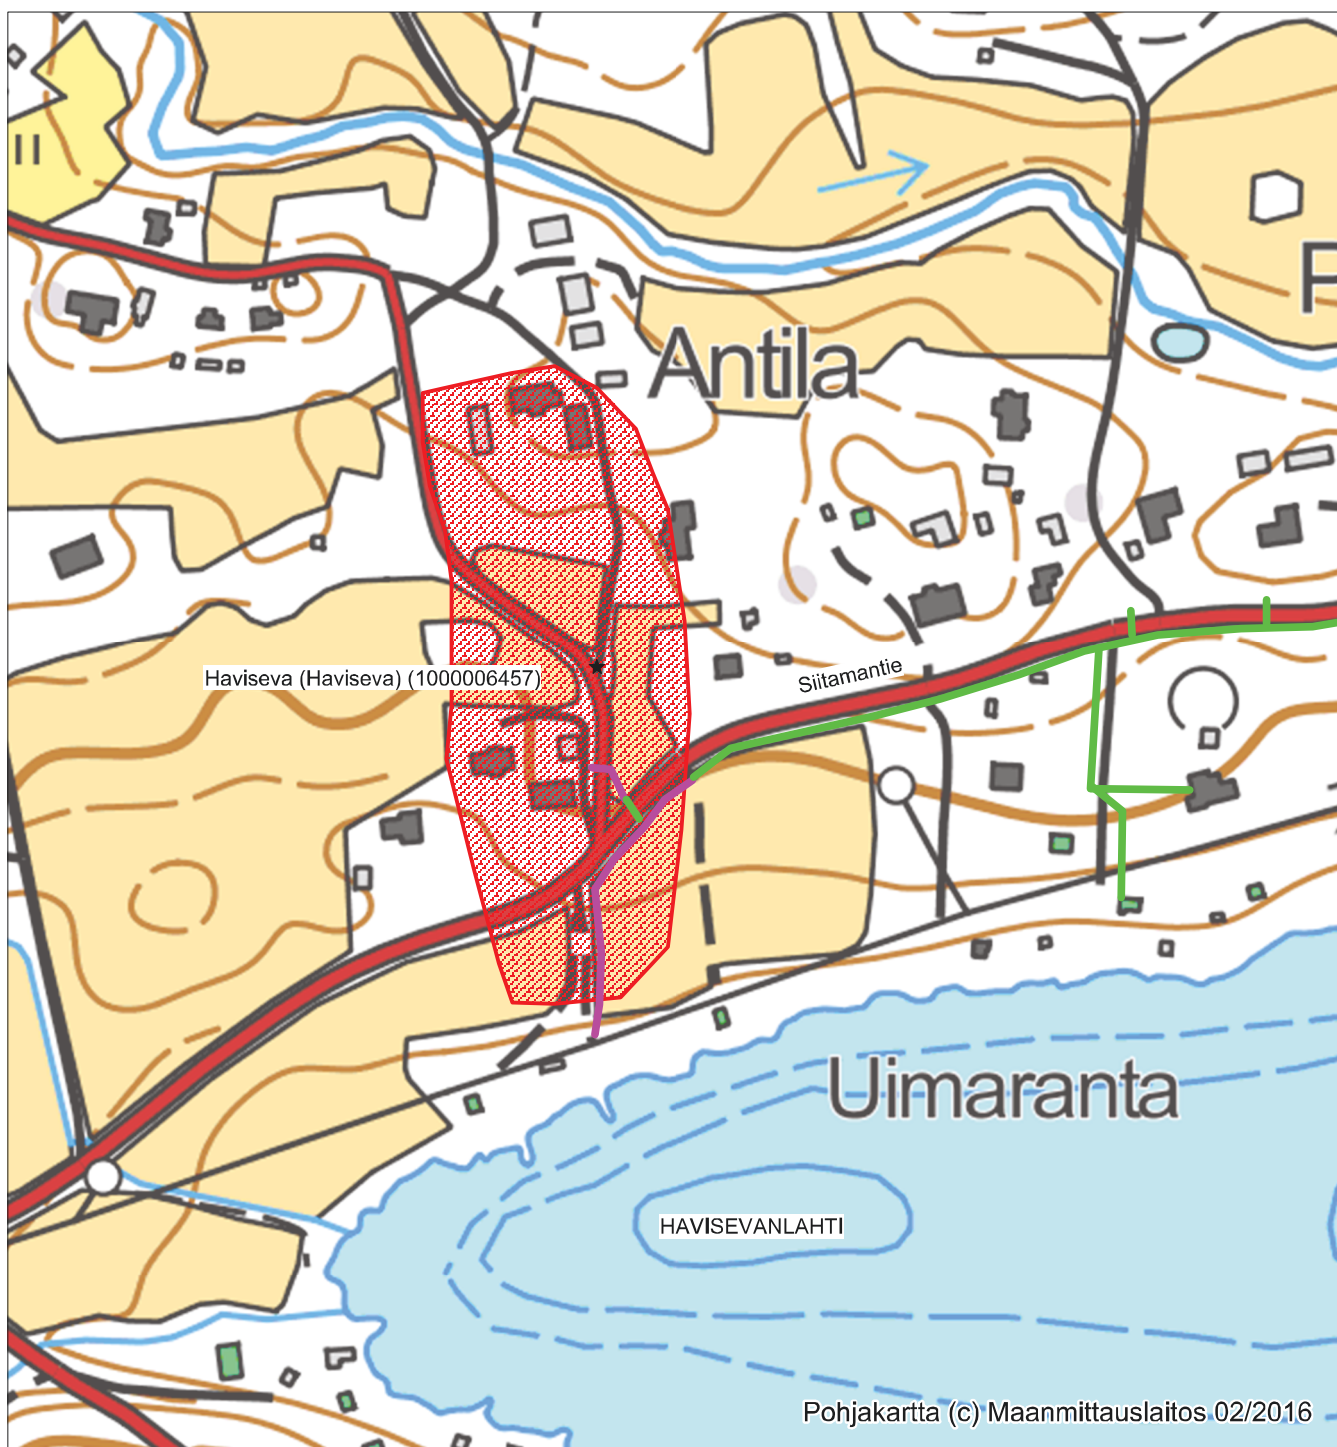
Kartta 1. Valvotun kaapelilinjan sijainti.

valvottu kaapelilinjanosa

ilman valvontaa tunkkaamalla tehty tienalitus tai kaivettu kaapelilinjanosa

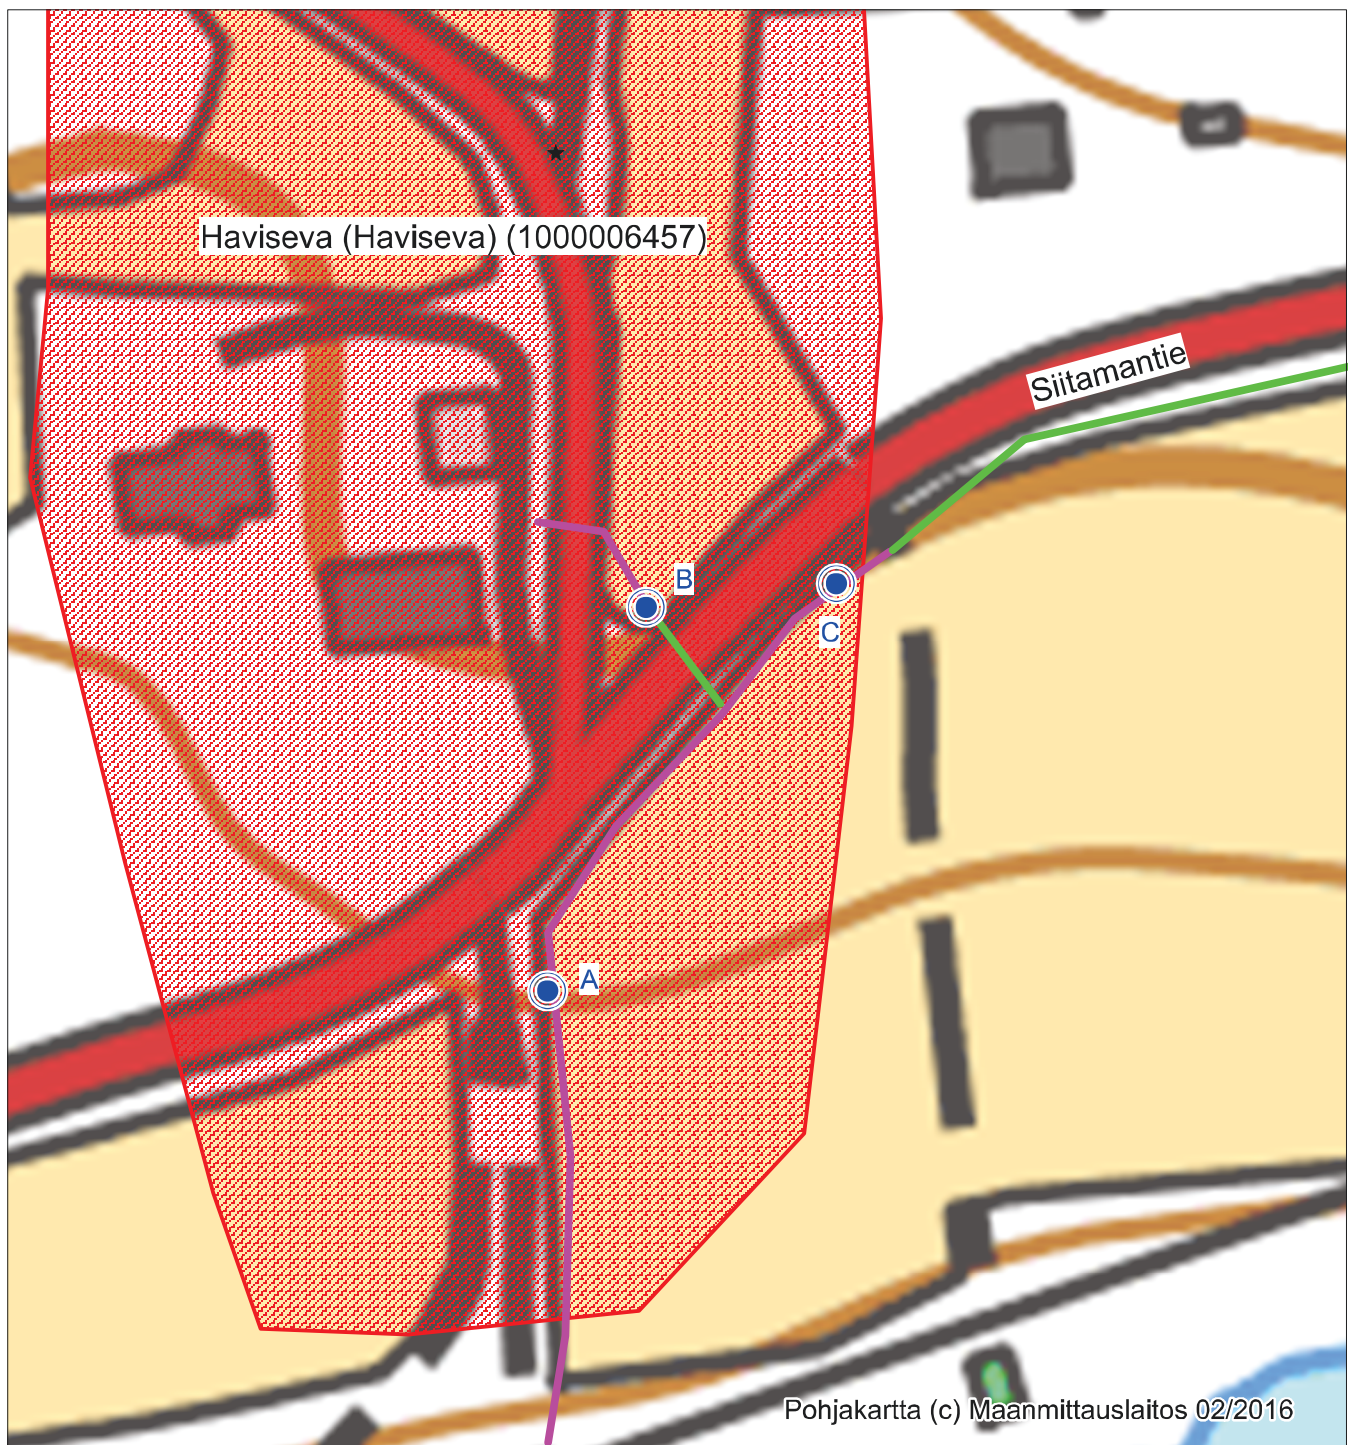
Kartta 2. Havaintokohtien A - C sijainti.

havaintokohtat A - C
