HELSINKI, Falkman

Historiallisella kaupunkialueella (1640-) sijaitsevan kiinteistön saneerauksen yhteydessä löytyneen kivikaivon dokumentointi kesäkuussa 2015

HKM/Helsinki, Falkman 2015-25

Helsingin kaupunginmuseo

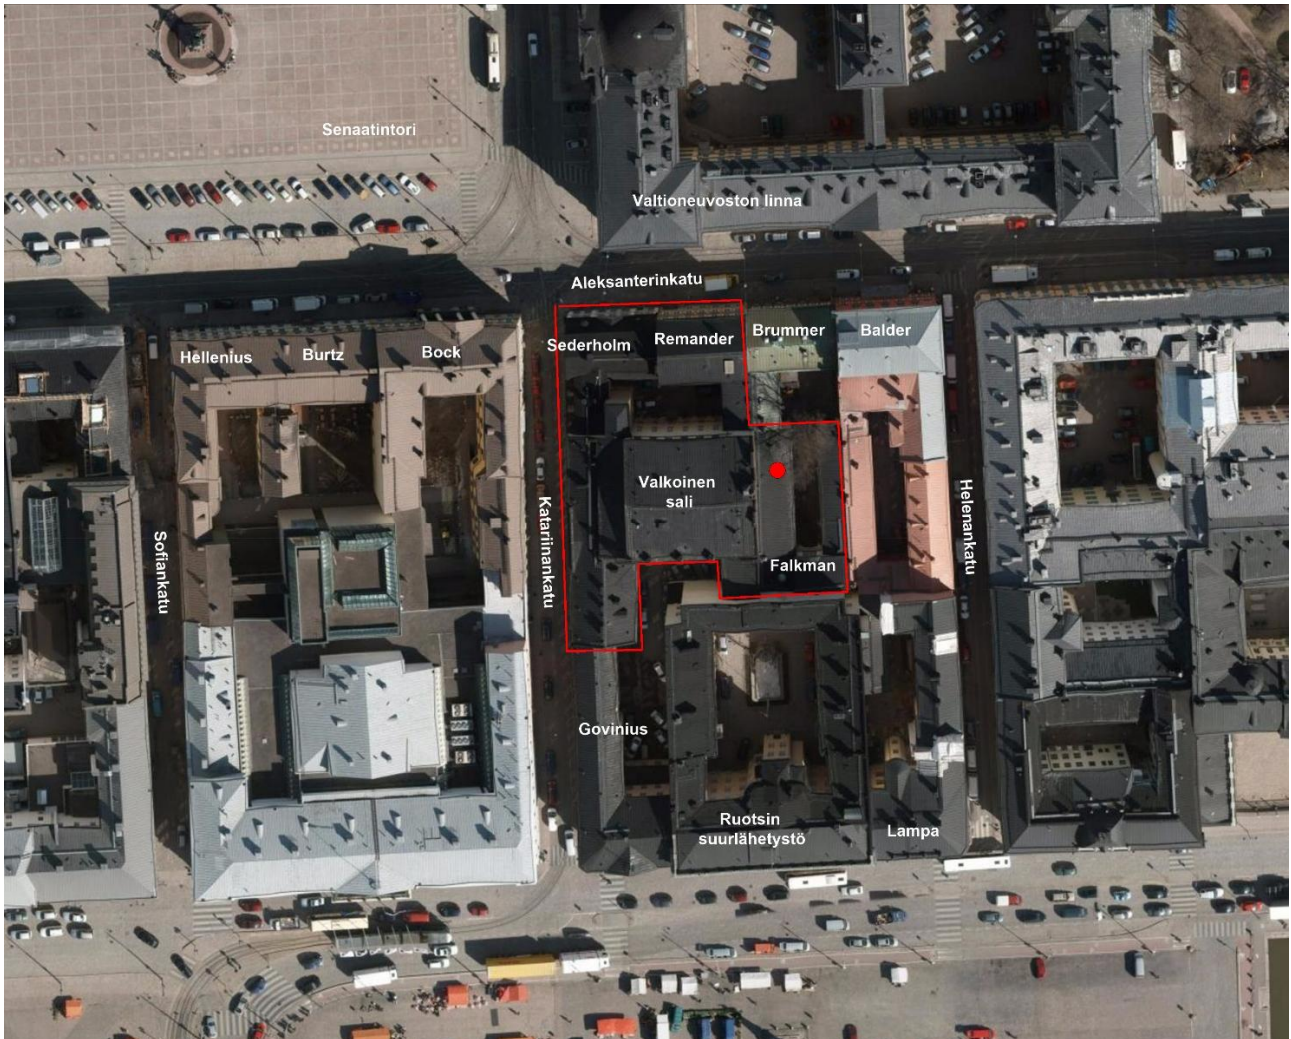
Kuva 1. Ilmakuva Senaatintorin ja Kauppatorin välisistä kortteleista. Uusi kaupunginmuseon rakennuskokonaisuus on rajattu punaisella viivalla. Punainen pallo on löydetyn kaivon kohdalla. Korttelia kutsutaan Elefantti-kortteliksi. Ilmakuvaan on merkitty nimiä, jotka vilahtelevat tekstissä. Taustakuvana on Helsingin kaupungin sähköinen ilmakuva kaupungin intranetistä. Kuvan käsittely H. Hämäläinen.

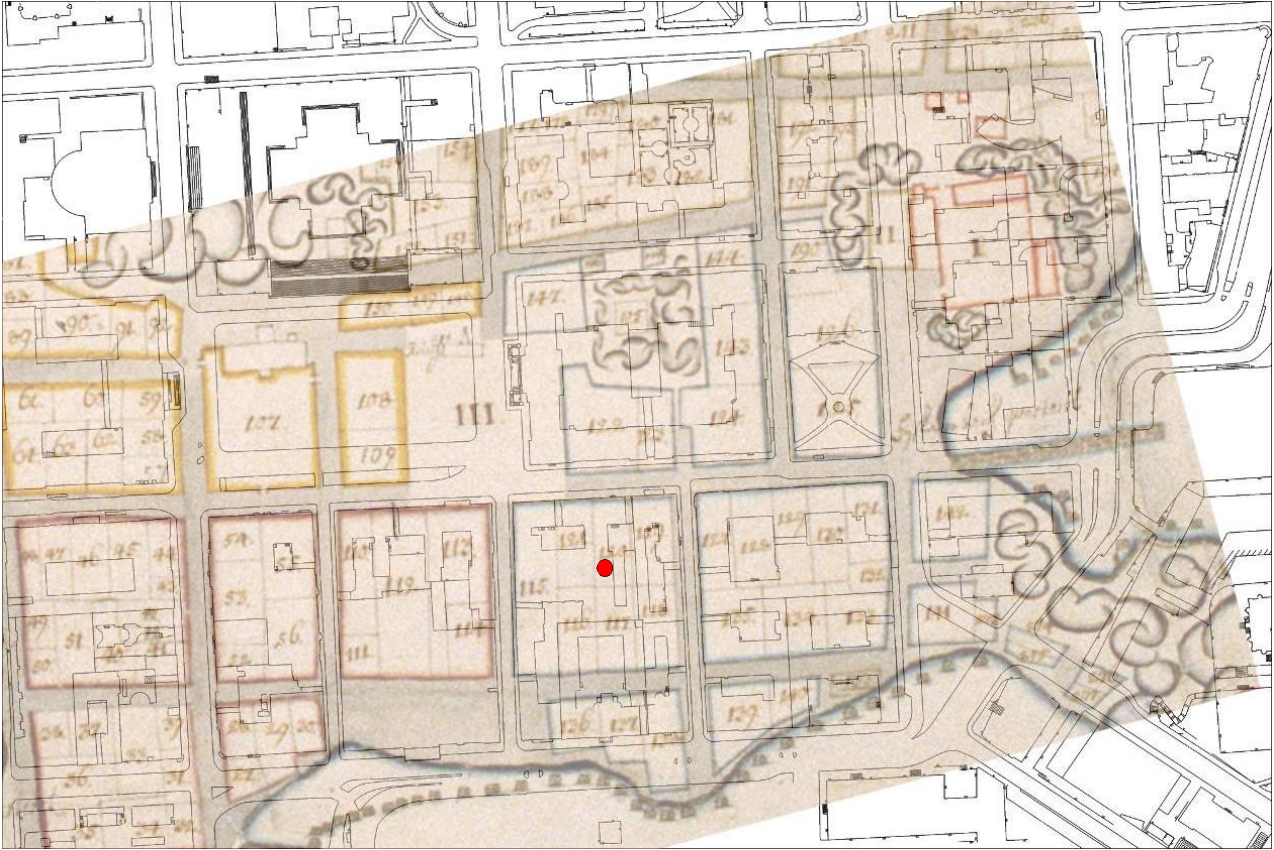
Kuva 4. Osa Forsell-Avanderin kartasta sijoitettuna nykykarttapohjan päälle. Punainen pallo on kaivon kohdalla. Asemointi Markku Heikkinen/HKM. Riksarkivet, Ruotsi ja pohjakartta Helsingin kaupungin kiinteistövirasto, Kaupunkimittaussosasto.

Aminoffin laatimaa kopiota karttaselityksistä. Tulkintamme mukaan kaivo ei kuitenkaan sijoittune näin varhaiseen aikaan. Alla olevassa kuvassa on rajausta vuoden 1696 kartasta ja tontti on ympyröity punaisella katkoviivalla.

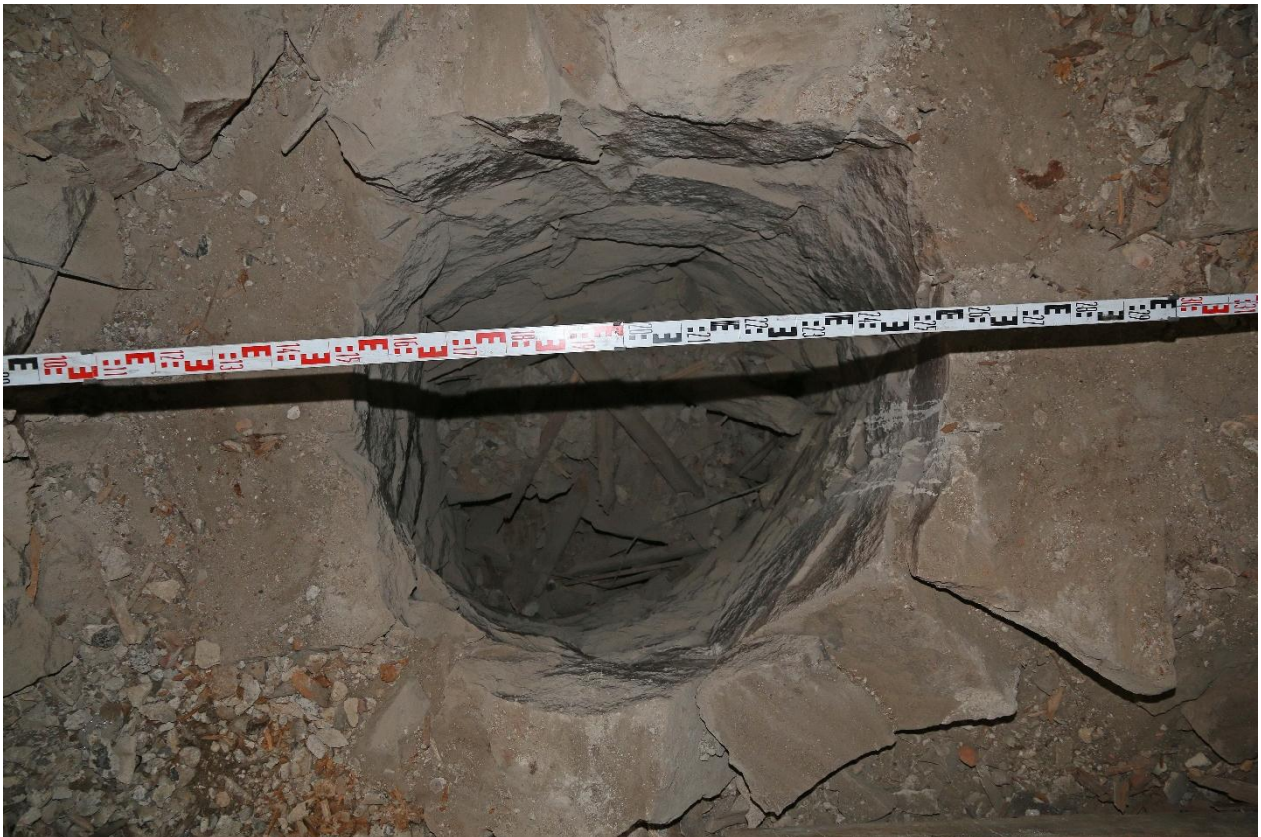
Kaivo oli enimmillään noin 3 metriä syvä ja alin mitattu korkeus täyttökivien päältä oli 1,0 m. Kaivon halkaisija oli noin 1,3 m ja se oli aavistuksen soikea. Paikoin seinämä kaartui syvemmillä 'leveämmäksi'. Seinämät eivät siis olleet täysin pystysuorat.

Kuva 15. Kaivo oli noin 1,3 m halkaisijaltaan ja hieman soikea. Kuva Markku Heikkinen/HKM 16.6.2015.

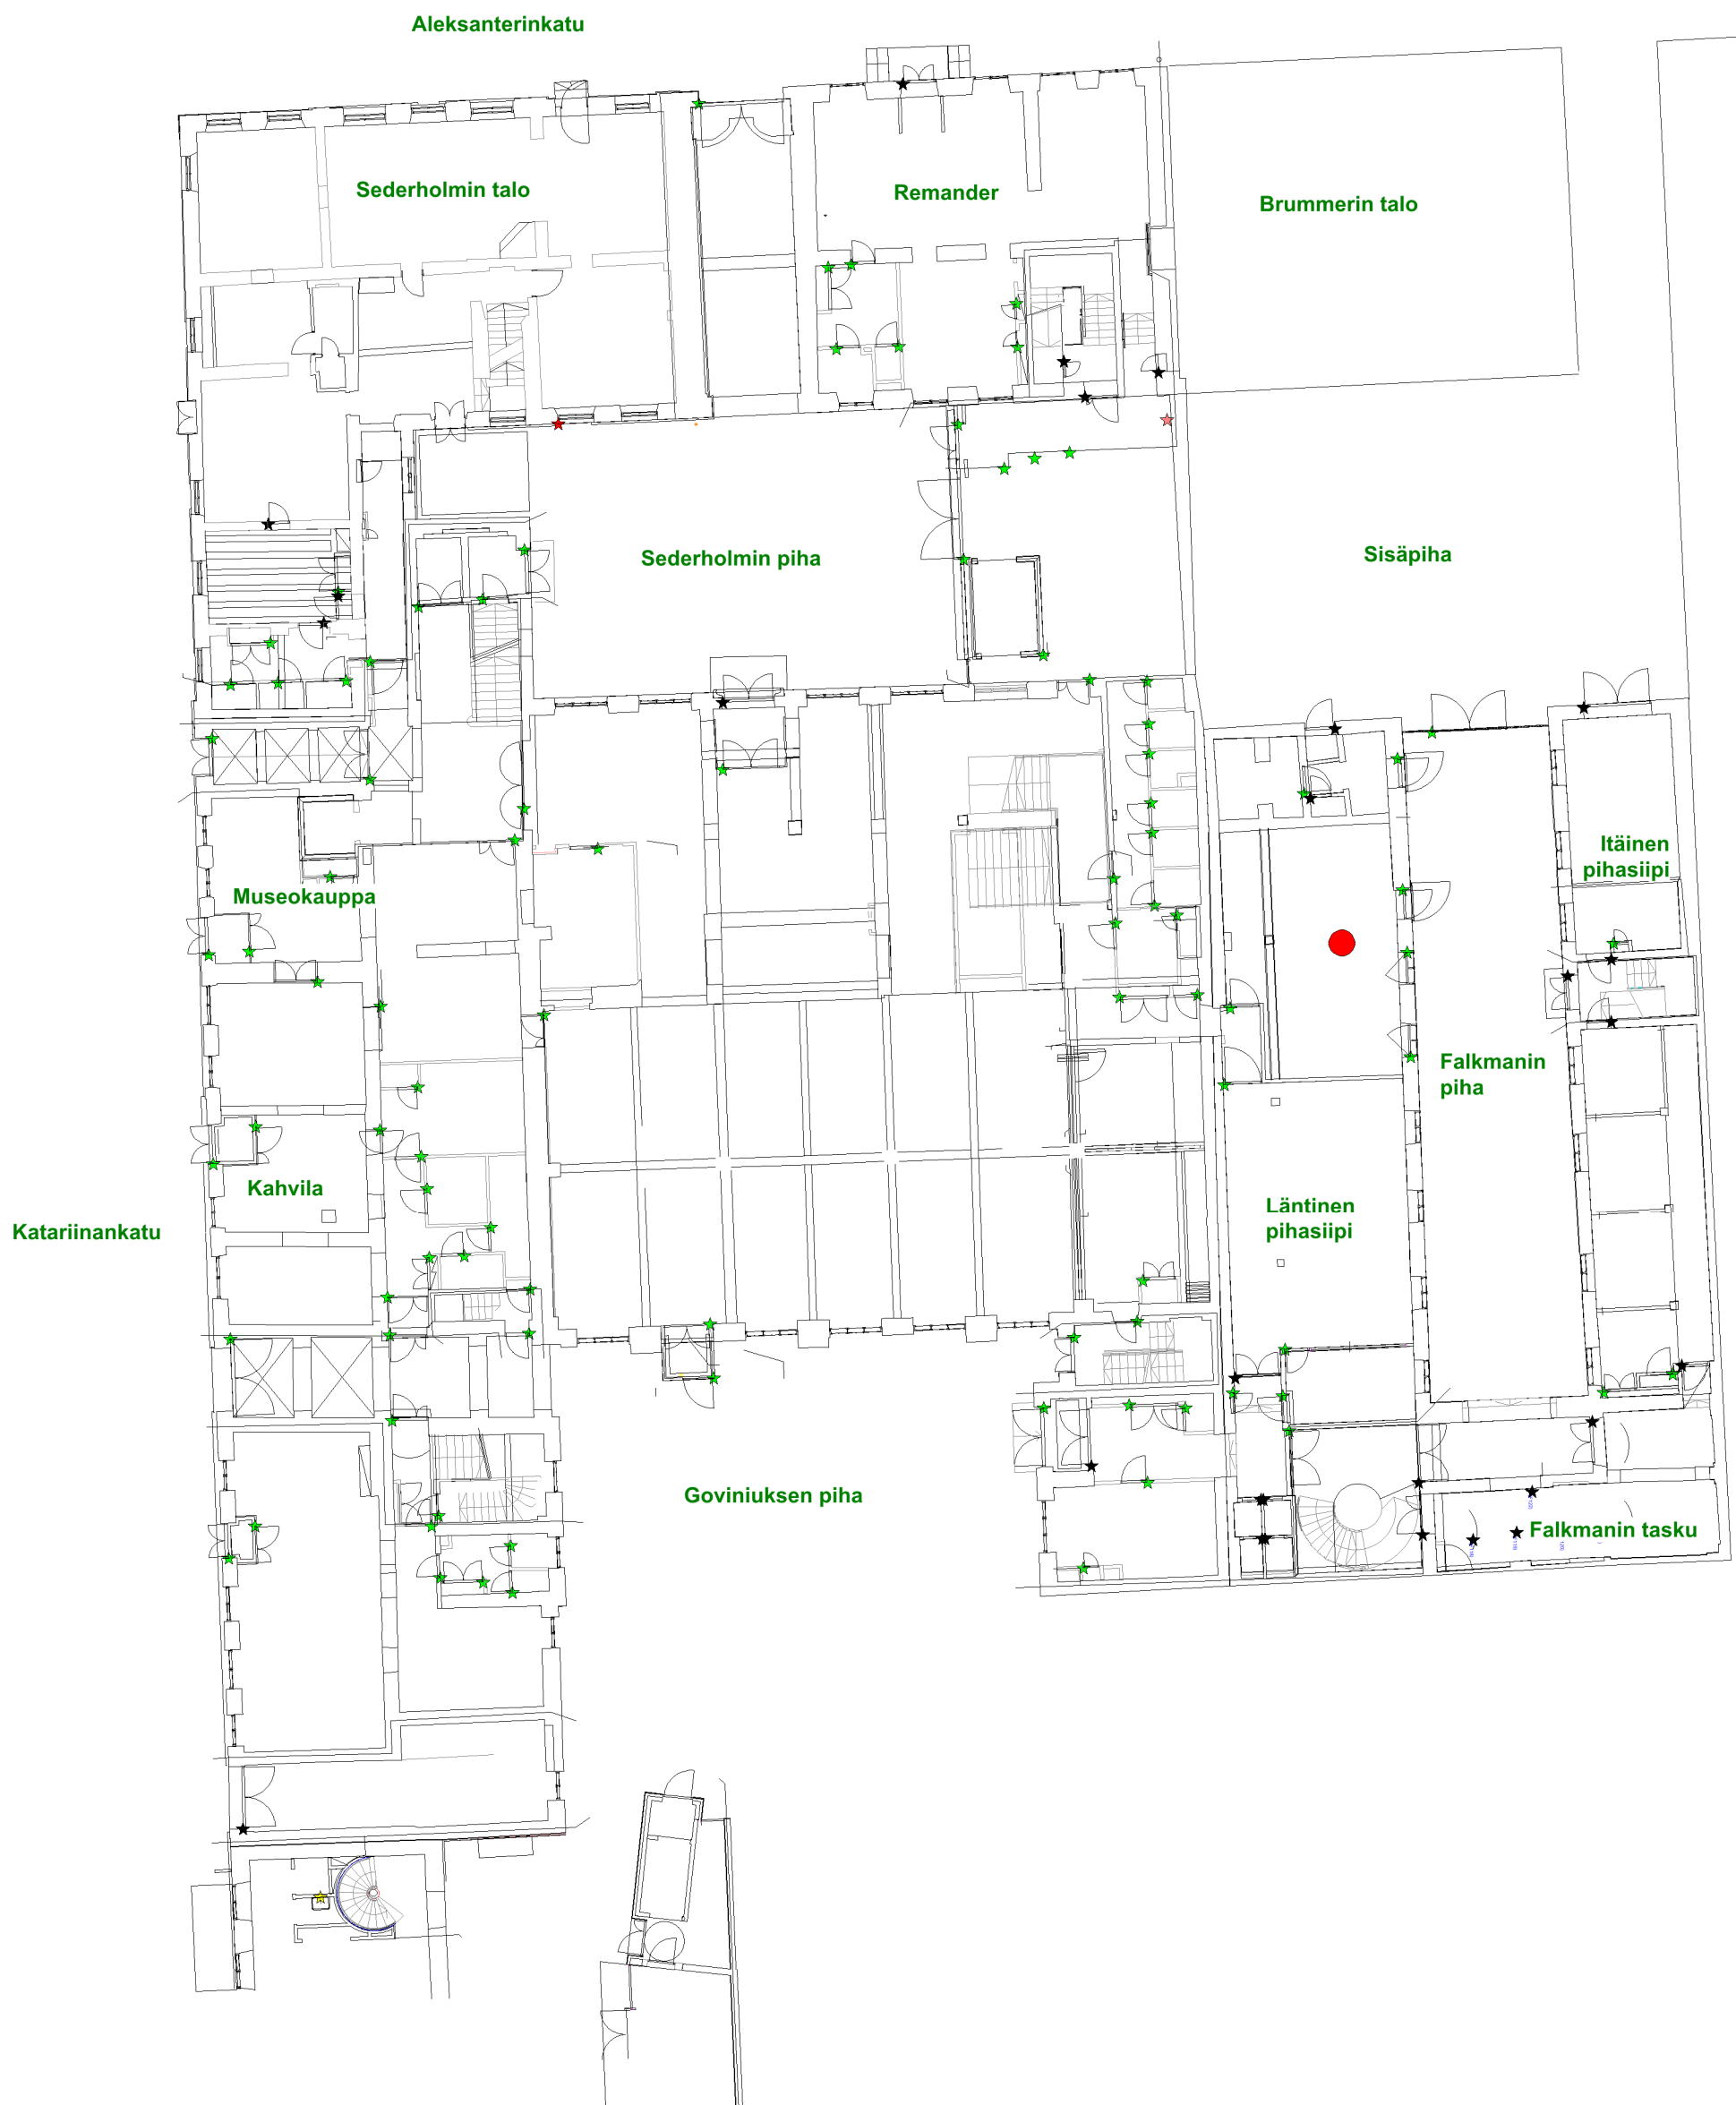
HELSINKI, Kruununhaka Falkman Kaivon kartoitus 2015 M. Heikkinen, H. Hämäläinen	Yleiskartta Kaupunginmuseon tilat, I kerros kaivon sijainti Mk 1:250.
MITTAUSDOKUMENTOINTI Dokumentointi: H. Hämäläinen & M. Heikkinen 16.6.2015 Digitointi: H. Hämäläinen 2016	HELSINGIN KAUPUNGINMUSEO, KULTTUURIYMPÄRISTÖ, ARKEOLOGIA Kartta 1

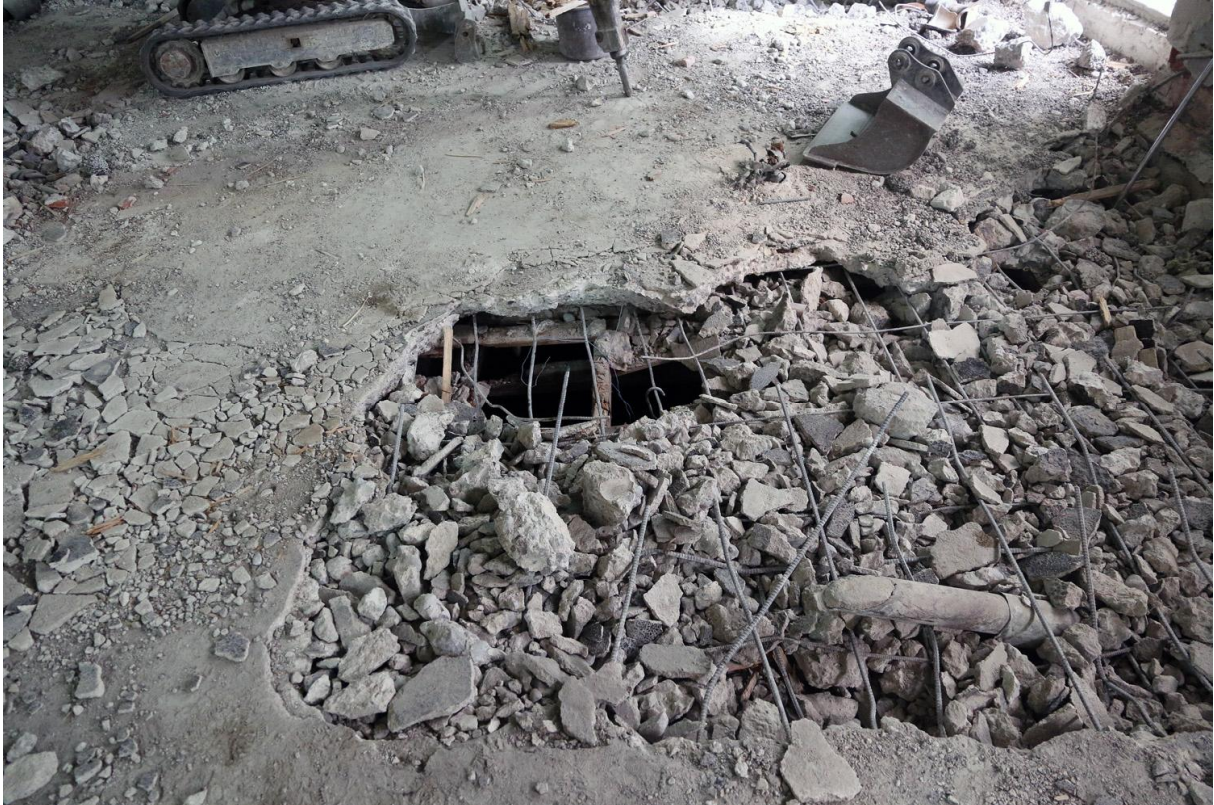
Kuva 1. Lattiaa on ryhdytty purkamaan Falkmanin läntisessä siivessä, tilassa F104. Betonilattian alla on jonkinlaista laudoitusta ja sen alla 'kakkosnelosista' tehtyä tukiristikkoa ainakin kaivon kohdalla. Kaivon pohjalla oli jonkin verran kiviä ja lankkuja mahdollisesti aiempien saneerausten jäljiltä. Kuvaussuunta N. Kuvaaja Markku Heikkinen 5.6.2015.

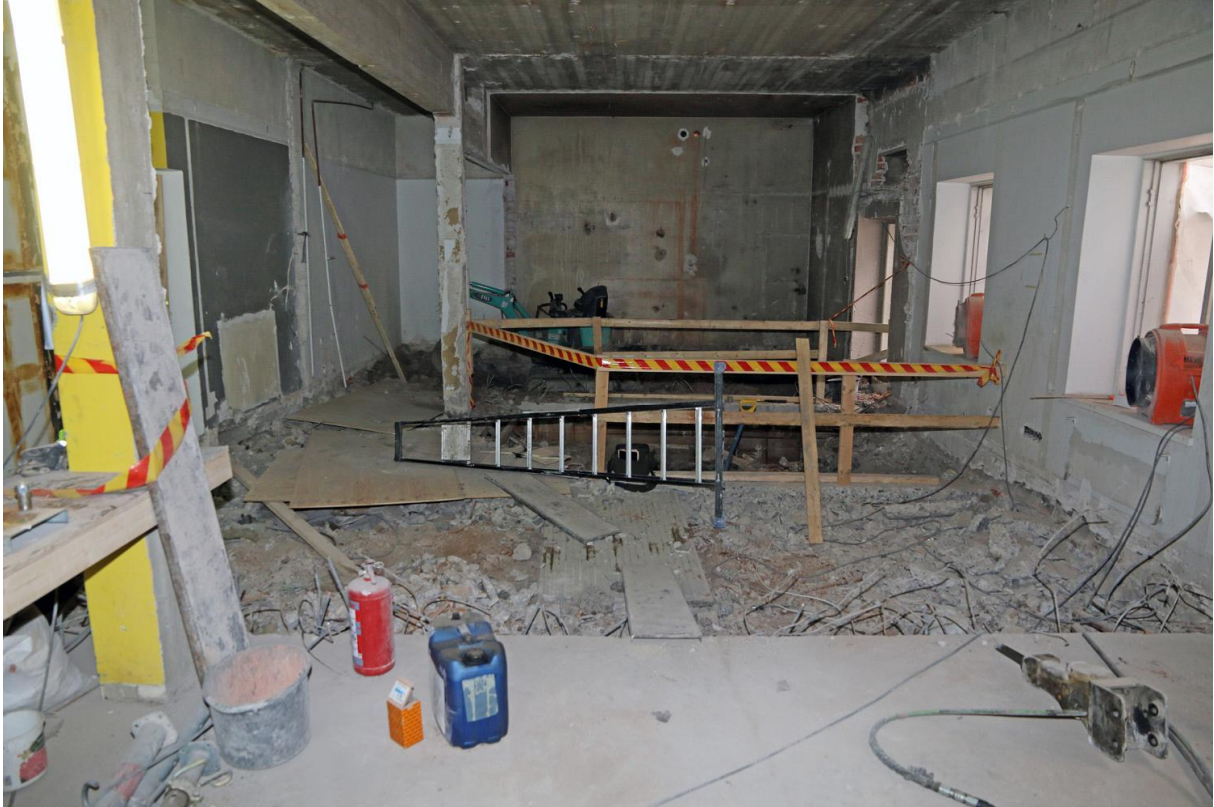
Kuva 3. Yleiskuva tilasta F104. Kaivon löytökohta on reunustettu lautakaitein. Osa tilan betonilattiasta on jo purettu ja väliseiniä myös. Kuvan etualalla lattian korkeus on 4,57 m. Kuvaussuunta N. Kuvaaja Markku Heikkinen 16.6.2015.

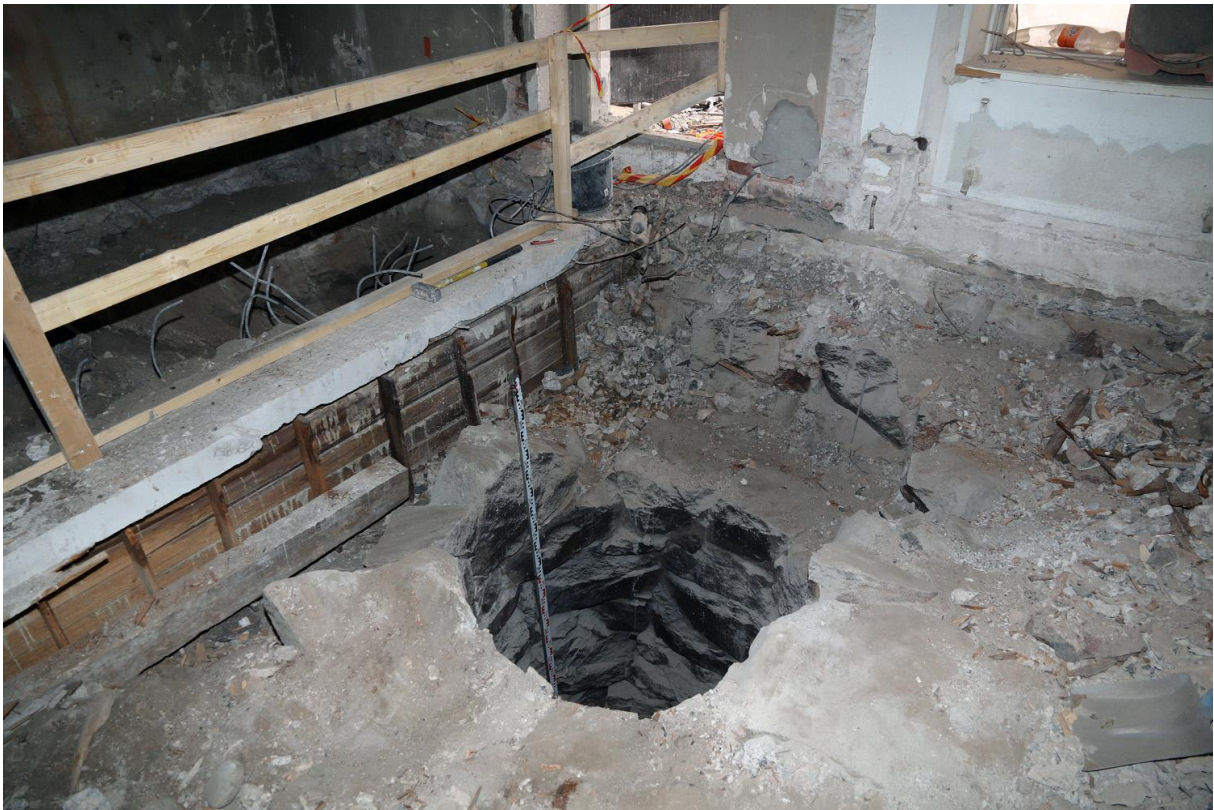
Kuva 4. Kaivon ympäristö on raivattu irtomaasta, betoninpaloista ja puusälästä. Taustalla näkyy ovi sisäpihalle. Oven ja ikkunan välissä näkyy jäännös 1962 tehdystä väliseinästä. Puinen pystyseinä kaivon pohjoispuolella on betonivalun tukirakenne. Kuvaussuunta NE. Kuvaaja Markku Heikkinen 16.6.2015.

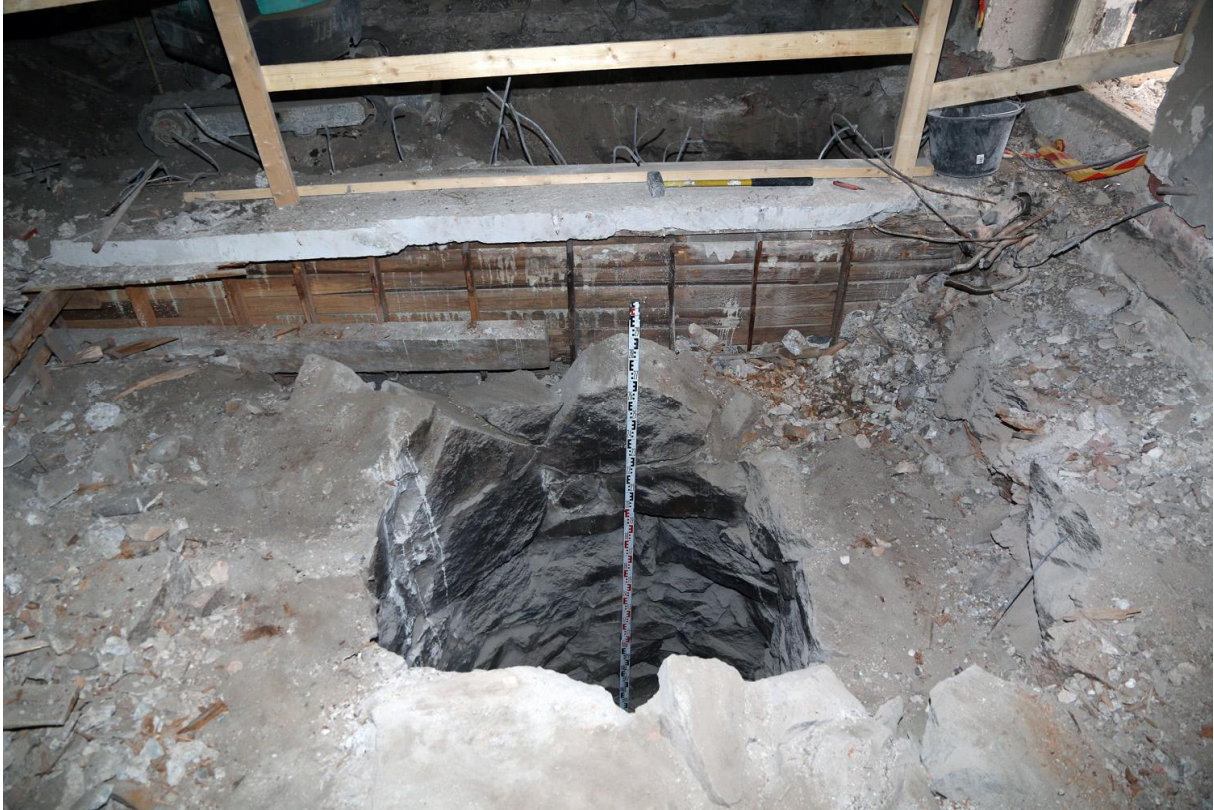
Kuva 5. Kuten edellä. Kaivolla on syvyyttä yli kaksi ja puoli metriä. Betonitaso kaivon pohjoispuolella on korkeudella 4,29 m, pintakerroksia on purettu pois. Kuvaussuunta N. Kuvaaja Markku Heikkinen 16.6.2015.

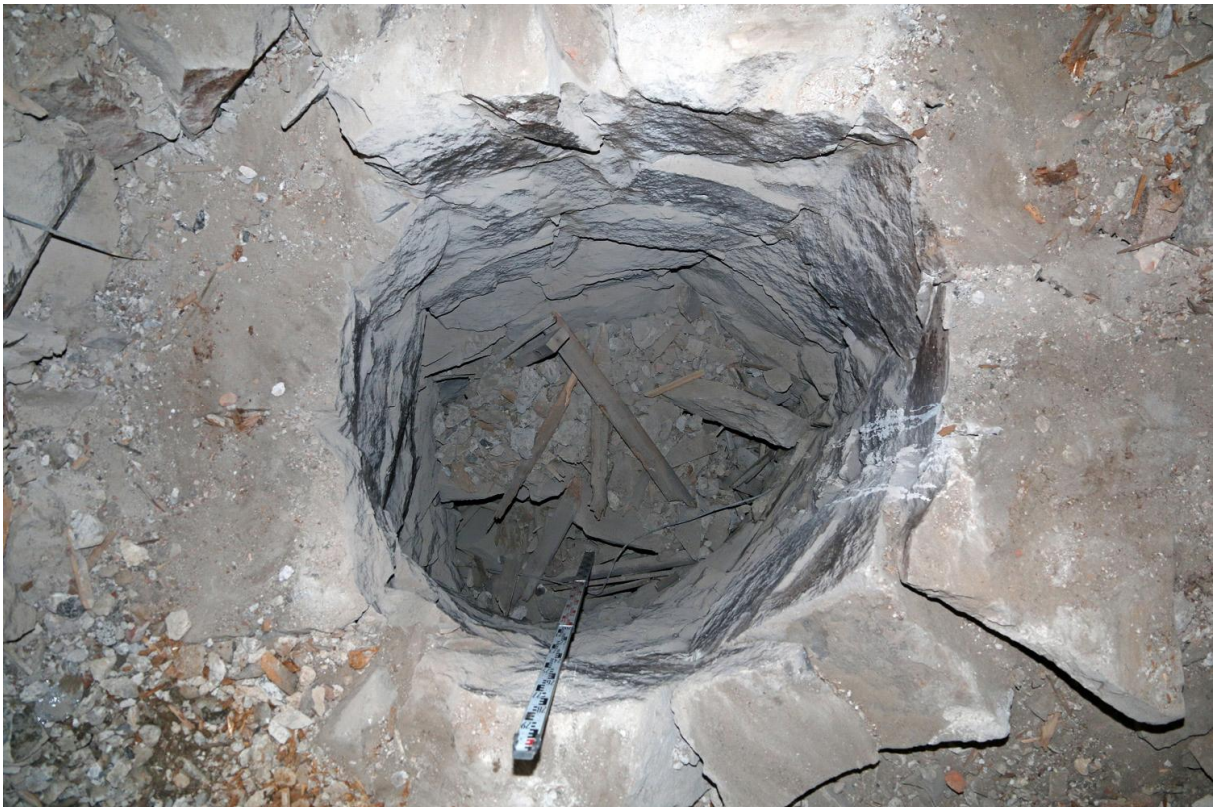
Kuva 6. Kuten edellä. Kaivo on muodoltaan soikea. Kaivon pohjalle on tipahdellut purkutavaraa aiempiin saneerauksiin liittyen sekä pieniä betonipaloja nyt puretusta lattiasta. Kuvaussuunta S. Kuvaaja Markku Heikkinen 16.6.2015.

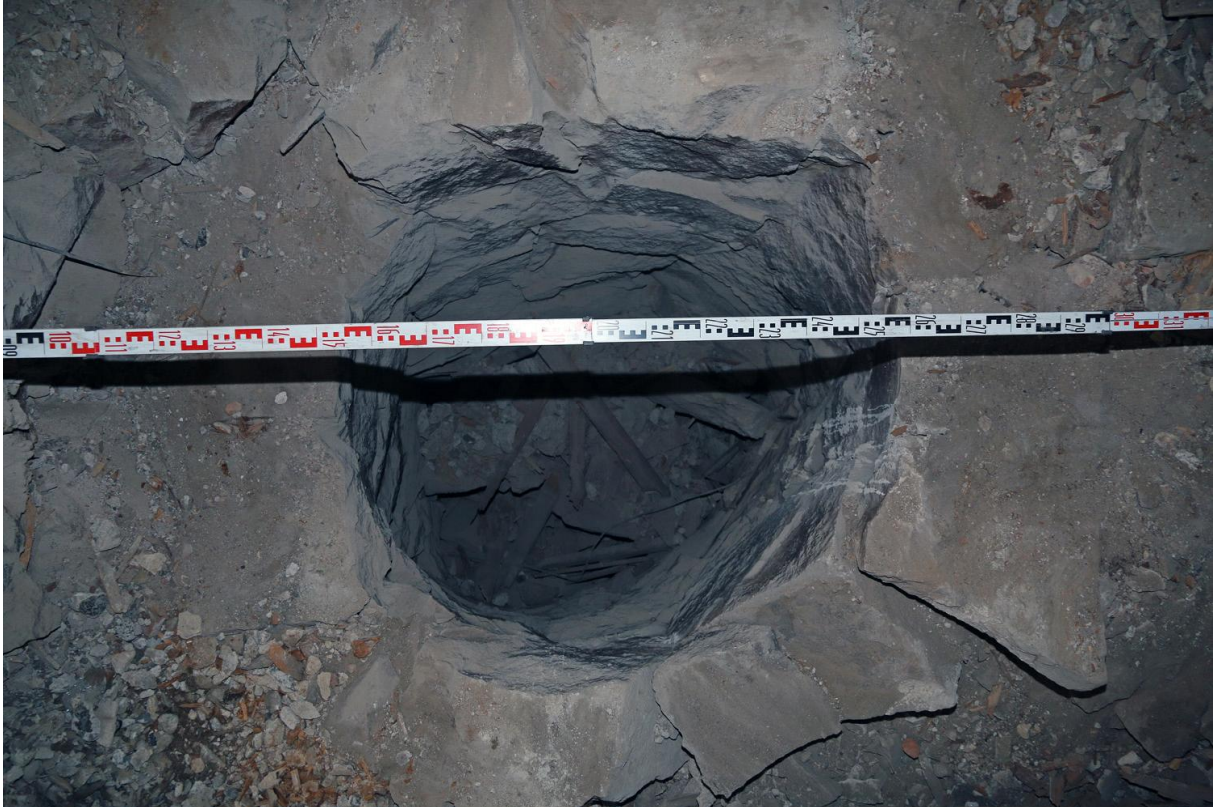
Kuva 7. Kuten edellä. Kuvaussuunta S. Kuvaaja Markku Heikkinen 16.6.2015.

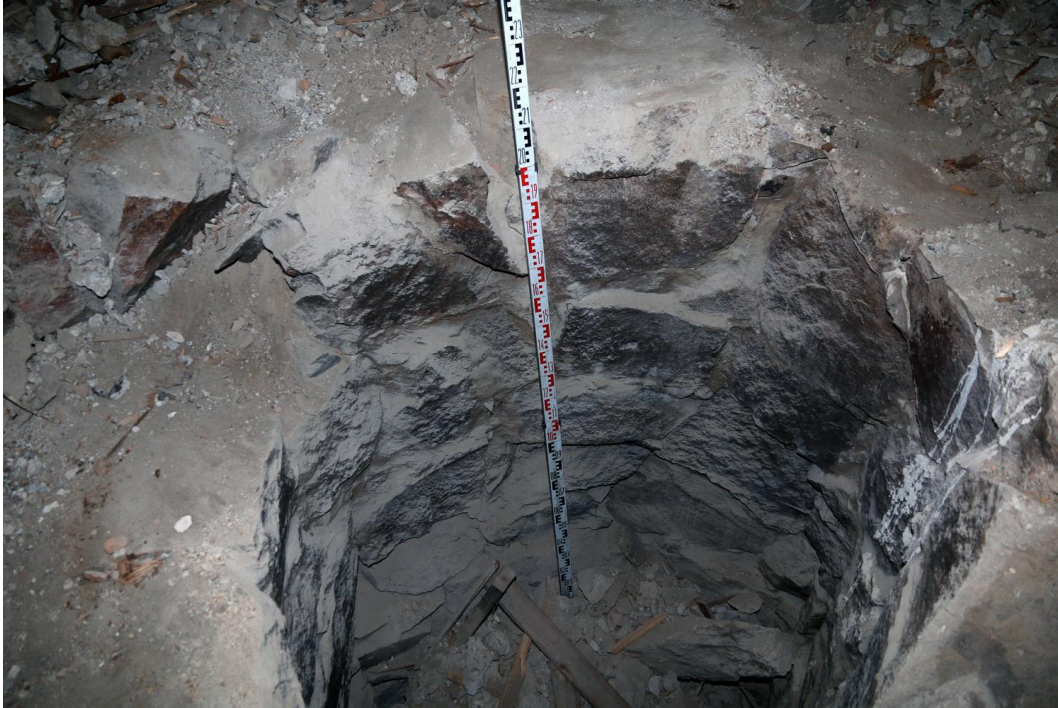
Kuva 9. Kaivon yläreunaa etelään päin kuvattuna. Kuvaussuunta S. Kuvaaja Markku Heikkinen 16.6.2015.

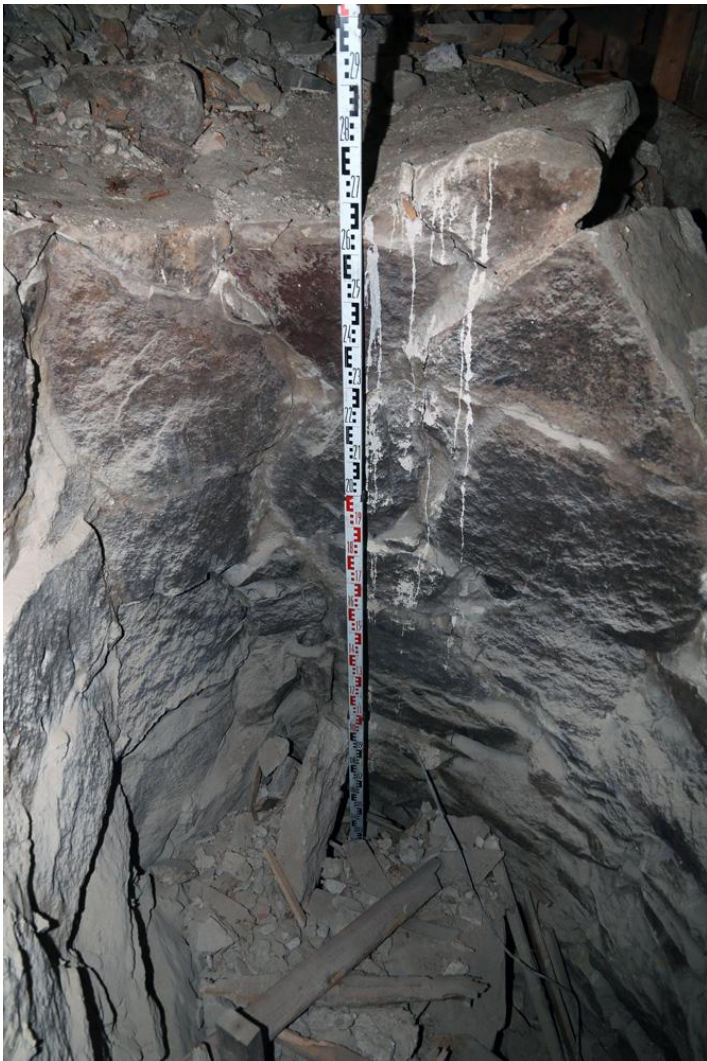
Kuva 10. Kuten edellä länteen päin kuvattuna. Kaivon seinämään on joskus valunut vaaleaa maalia. Kuvaussuunta W. Kuvaaja Markku Heikkinen 16.6.2015.

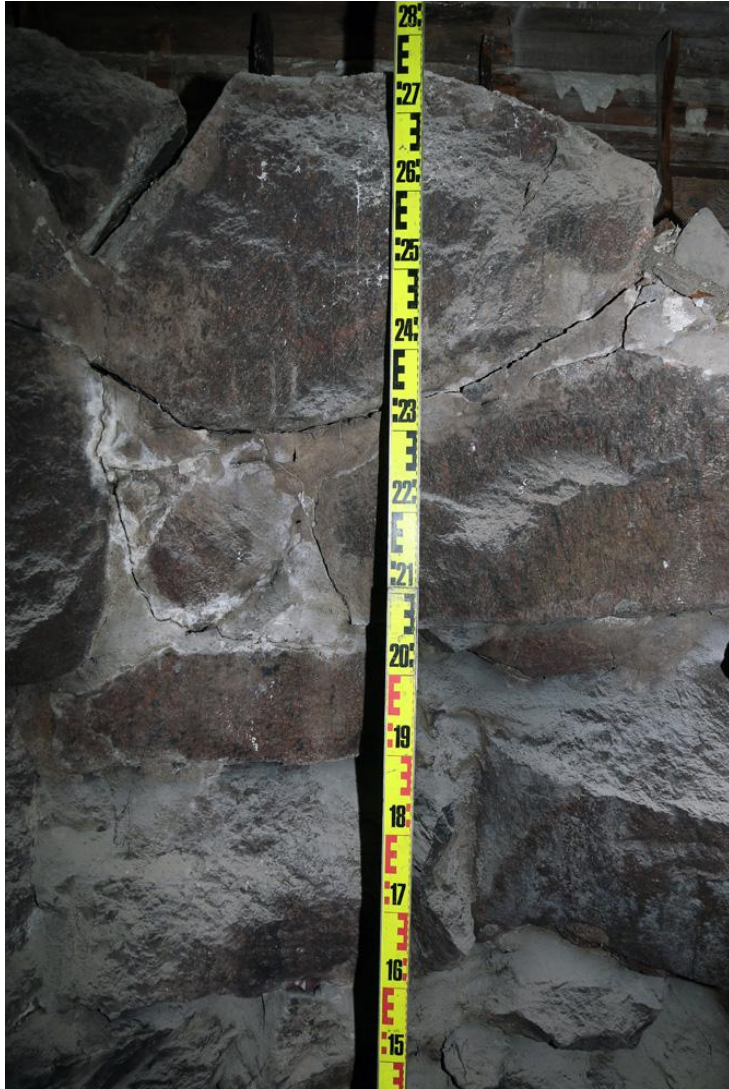
Kuva 11. Kaivon sisäseinän yläosaa kuvattuna myötä päivään kiertäen. Ensimmäinen kuva pohjoiseen. Kuvaussuunta N. Kuvaaja Markku Heikkinen 16.6.2015.

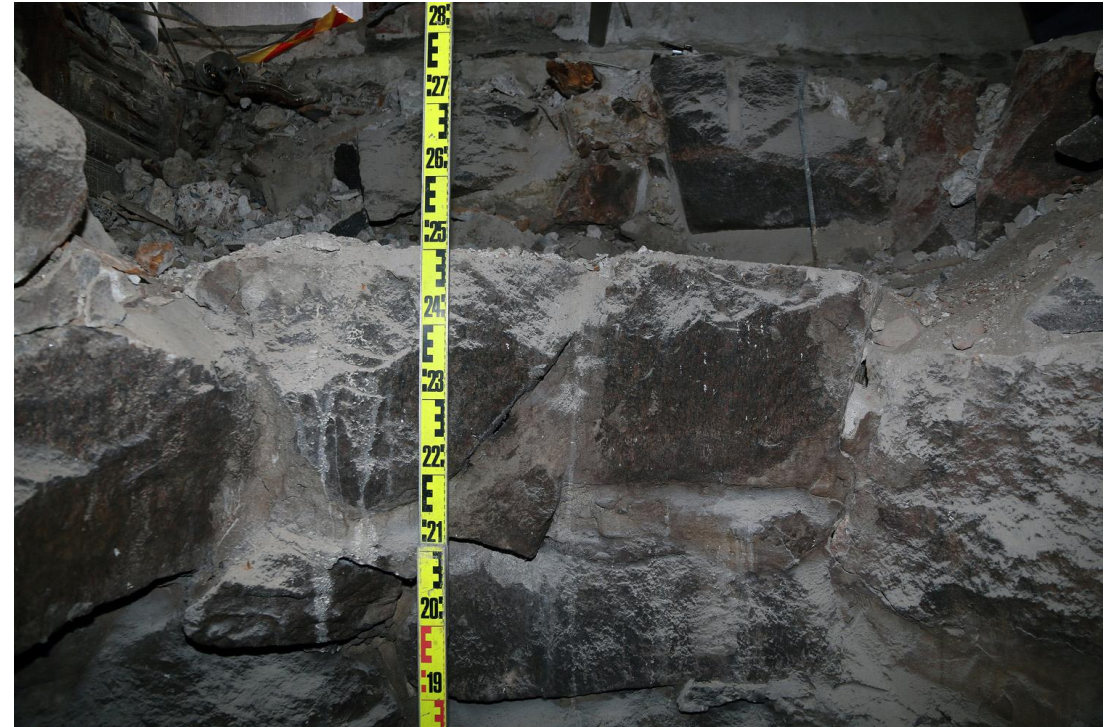
Kuva 12. Kaivon sisäseinän yläosaa itään päin kuvattuna. Taustalla näkyy ulkoseinän kivijalkaa. Kuvaussuunta E. Kuvaaja Markku Heikkinen 16.6.2015.

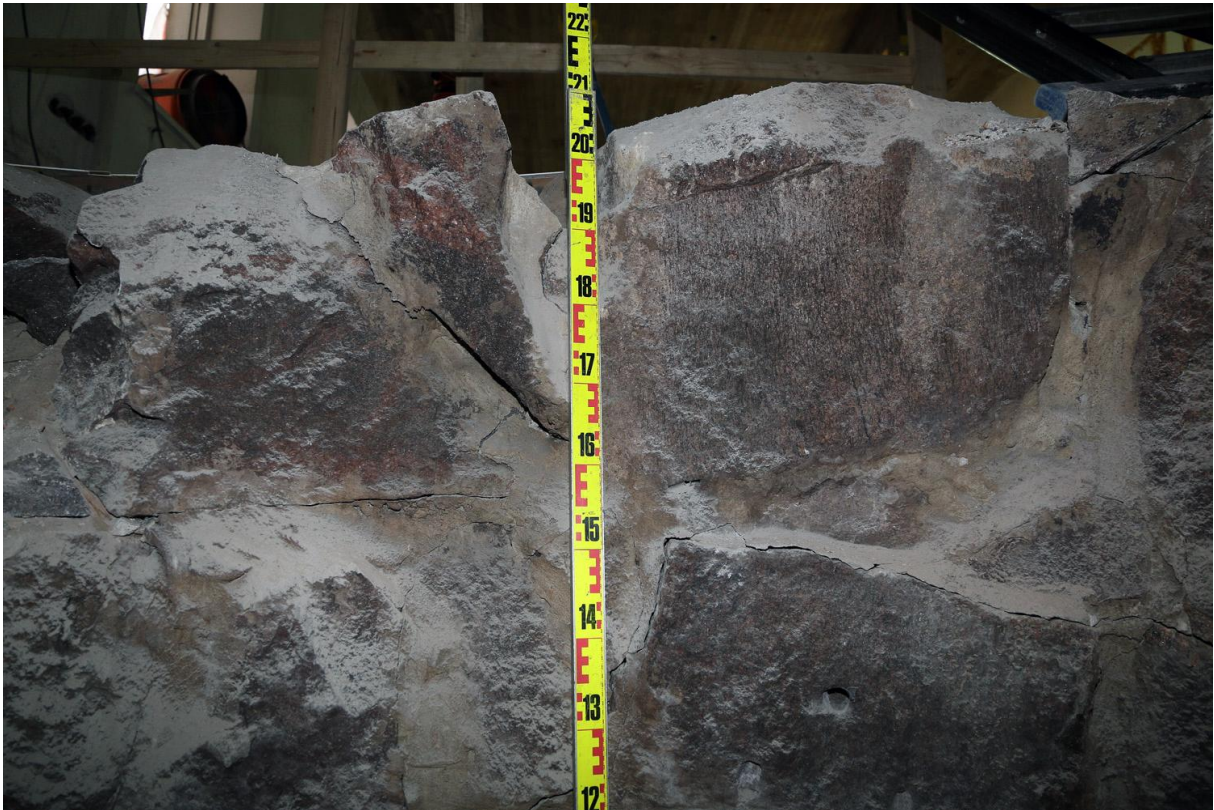
Kuva 13. Kuten edellä etelään päin kuvattuna. Kuvaussuunta S. Kuvaaja Markku Heikkinen 16.6.2015.

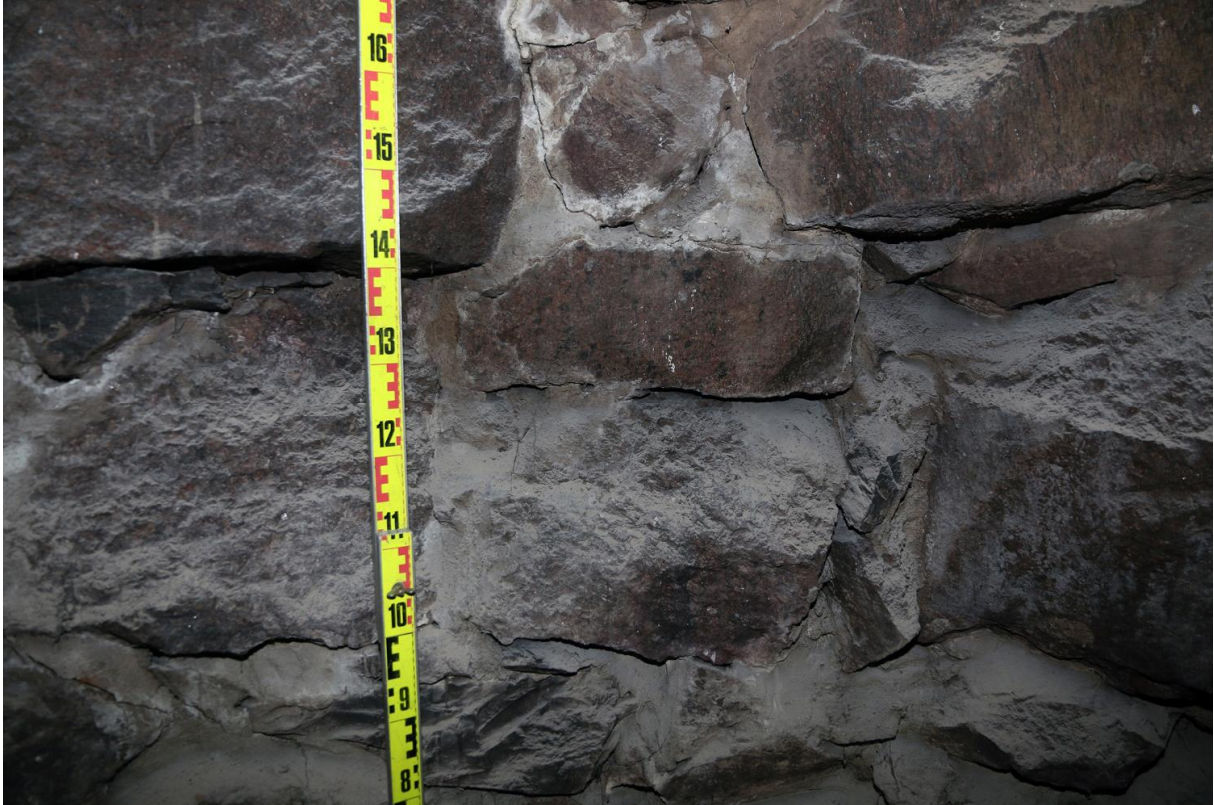
Kuva 15. Kaivon seinämää hieman syvemmältä kuvattuna myötä päivään kiertäen. Ensimmäinen kuva pohjoiseen. Kuvaussuunta N. Kuvaaja Markku Heikkinen 16.6.2015.

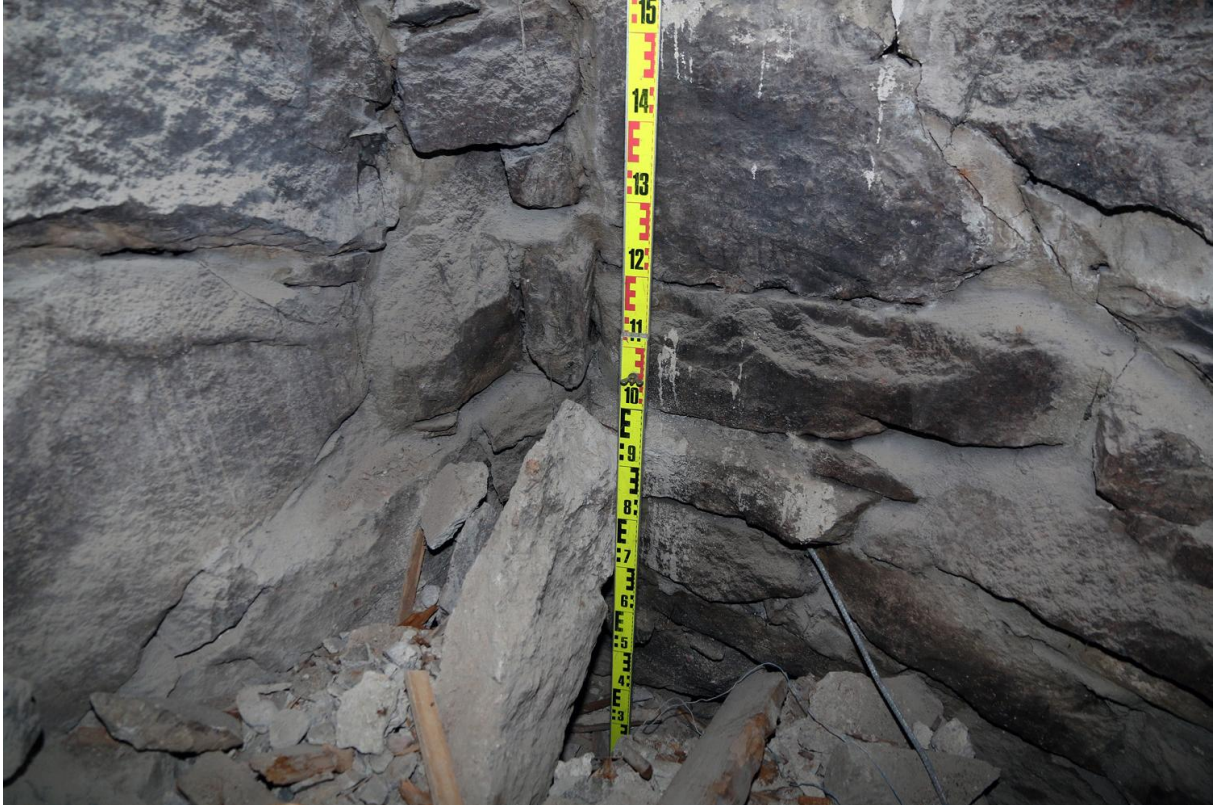
Kuva 19. Kuten edellä länteen päin kuvattuna. Kuvaussuunta W. Kuvaaja Markku Heikkinen 16.6.2015.

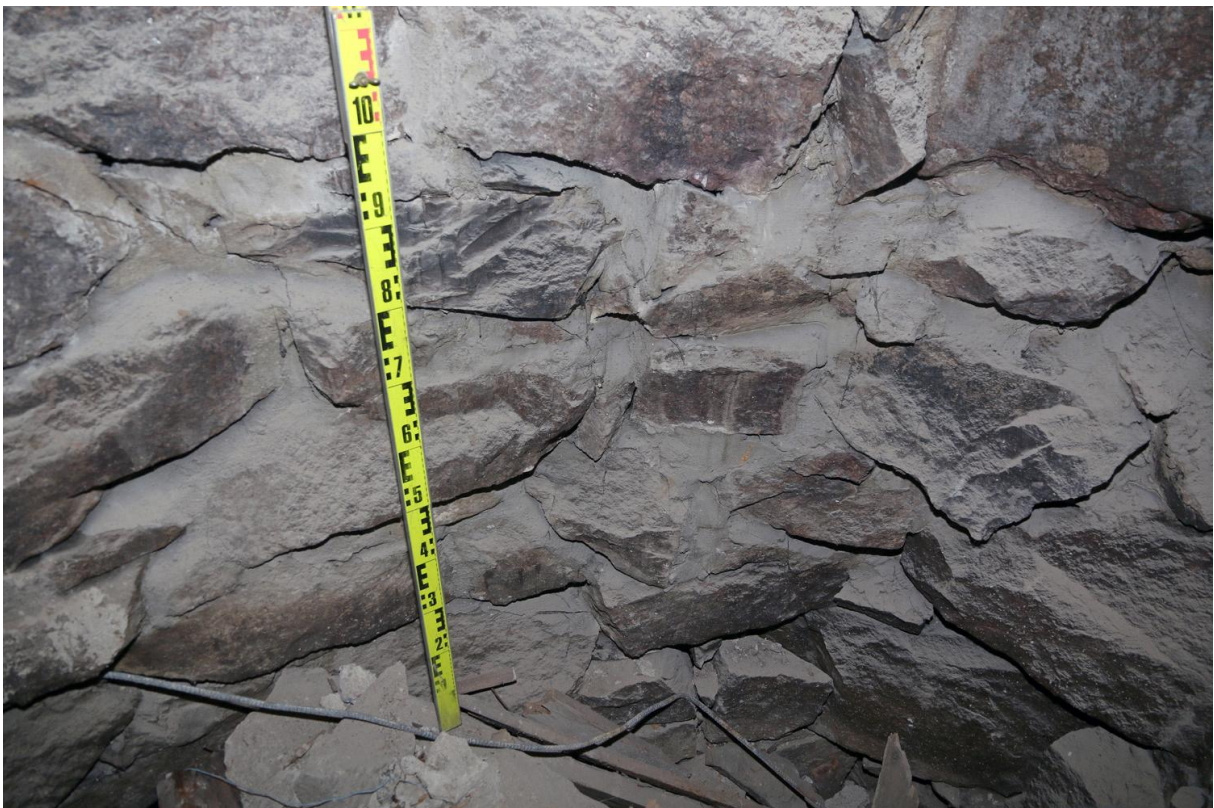
Kuva 20. Kuten edellä luoteeseen päin kuvattuna. Kuvaussuunta NW. Kuvaaja Markku Heikkinen 16.6.2015.

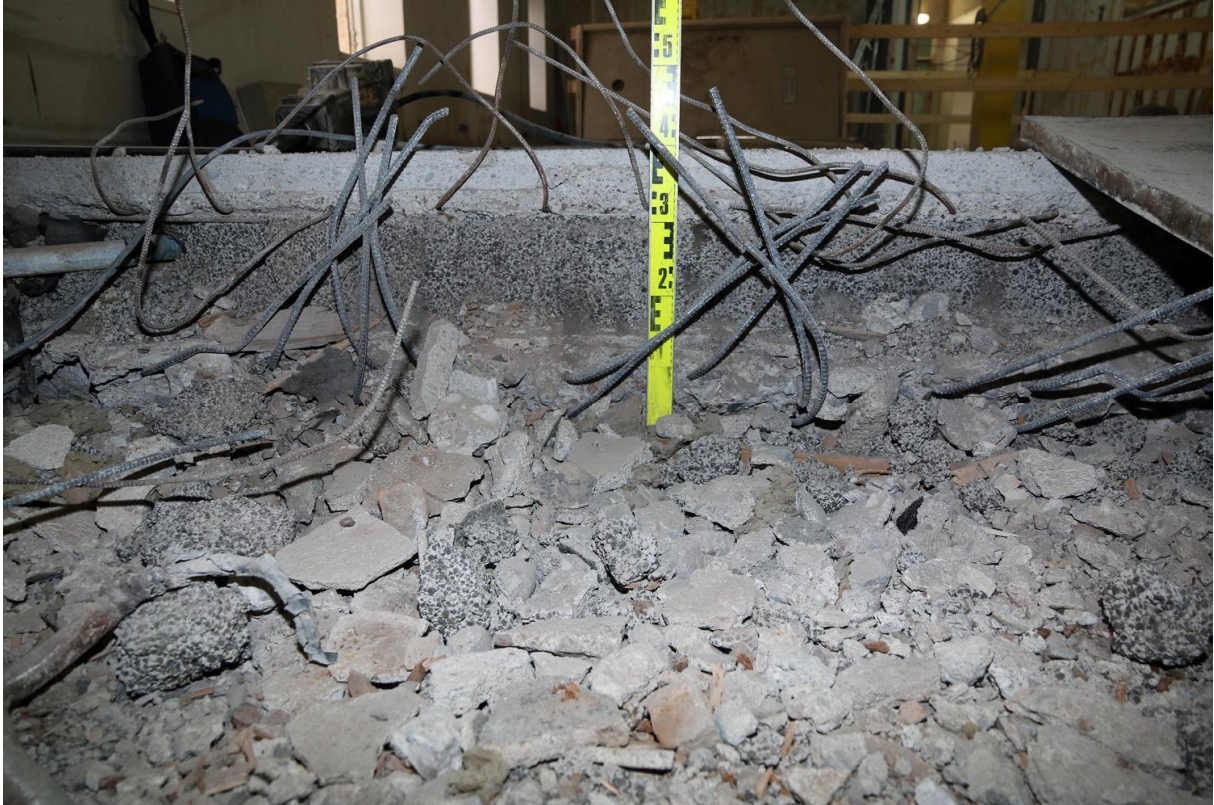
Kuva 21. Yhteensä noin 40 cm paksu eri kerroksia käsittävä betonilattia on purettu tilan pohjoisosasta. Kuva otettu etelään päin. Betonilattia on RHS:n mukaan 1960-luvulta. Kuvaussuunta S. Kuvaaja Markku Heikkinen 16.6.2015.
