HELSINKI, Falkman

Historiallisella kaupunkialueella (1640-) sijaitsevan kiinteistön saneerauksen yhteydessä löytyneen kivikaivon dokumentointi kesäkuussa 2015

HKM/Helsinki, Falkman 2015-25

Helsingin kaupunginmuseo

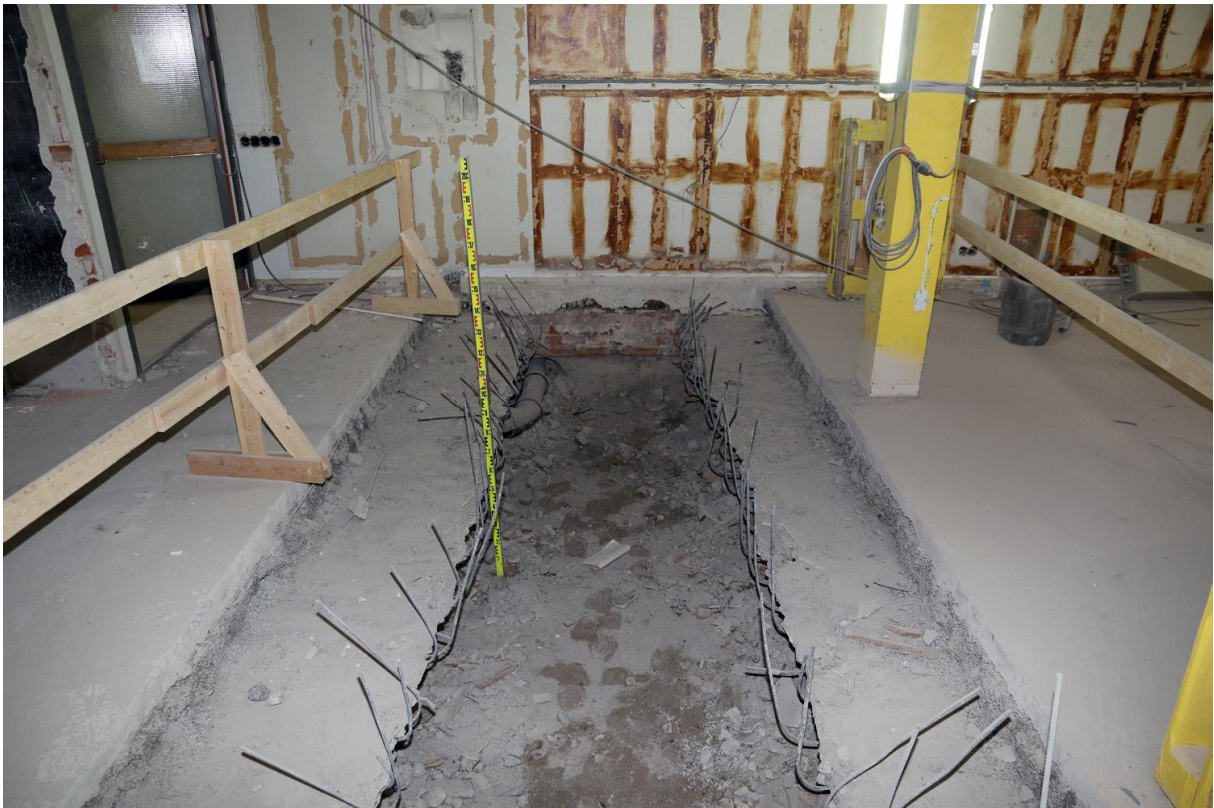
Kuva 22. Tilan eteläosan lattiaan on tehty kaivanto. Näkyvissä erilaisia harjateräksellä vahvistettuja valutasoja. Pohjalla näyttää olevan hiekkaa. Kuvaussuunta W. Kuvaaja Markku Heikkinen 16.6.2015.

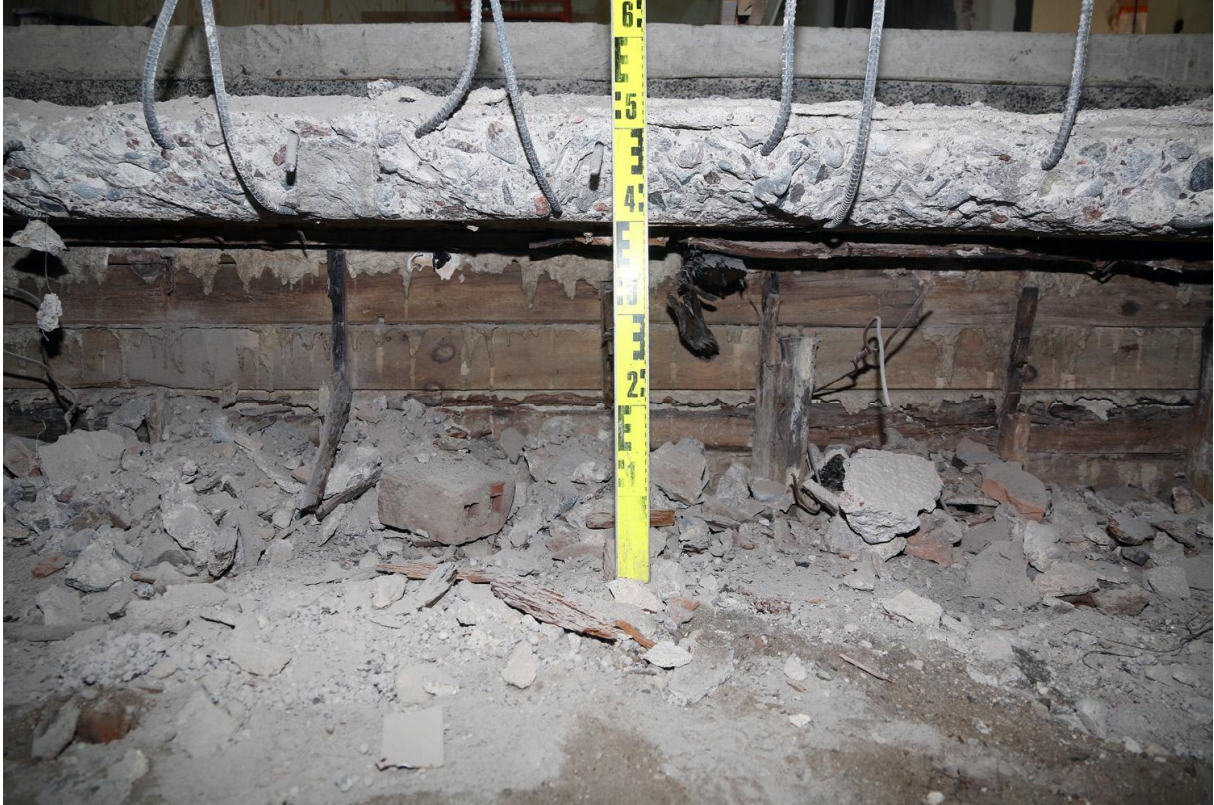
Kuva 23. Tilan eteläosan lattiaan tehdyn kaivannon eteläprofiili. Lattian alla näkyy betonivalun tukilautoitusta. Kuvaussuunta S. Kuvaaja Markku Heikkinen 16.6.2015.

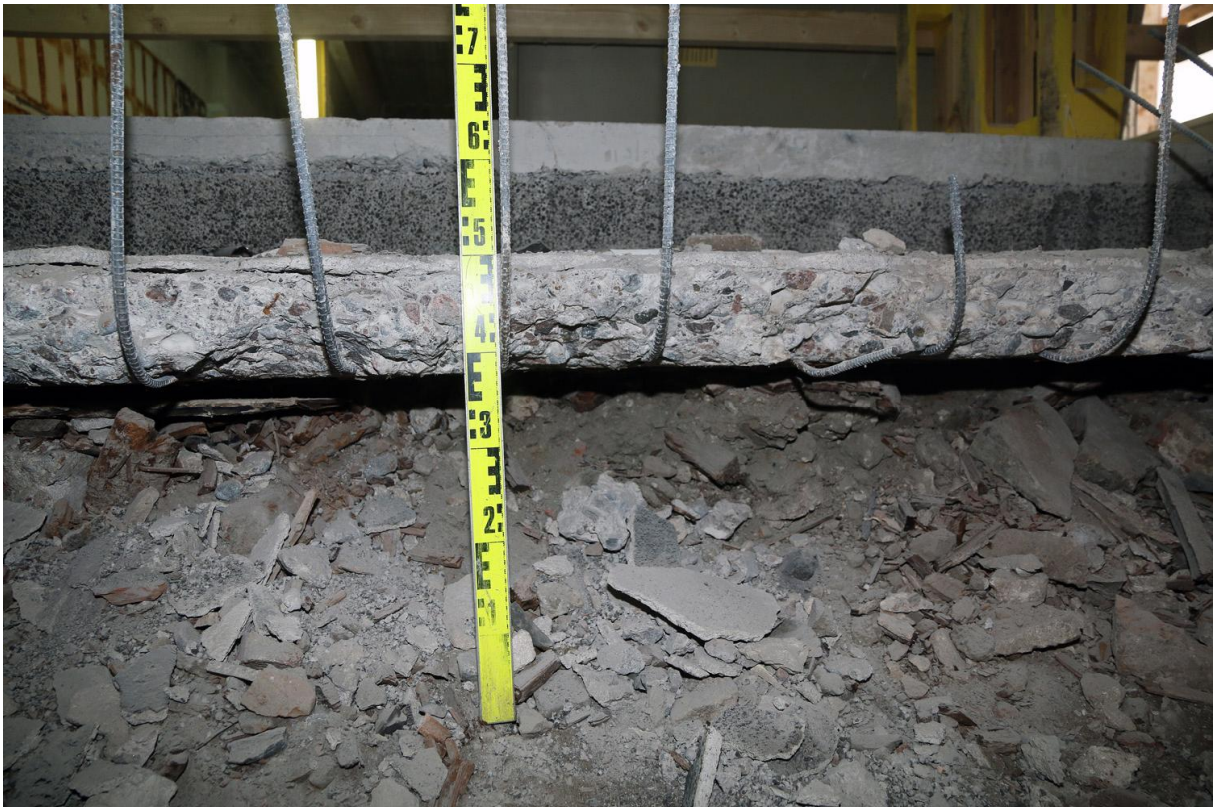
Kuva 24. Tilan eteläosan lattiaan tehdyn kaivannon pohjoisprofiili. Betonitasojen alla on tiiltä ym. purkumassaa. Kuvaussuunta N. Kuvaaja Markku Heikkinen 16.6.2015.

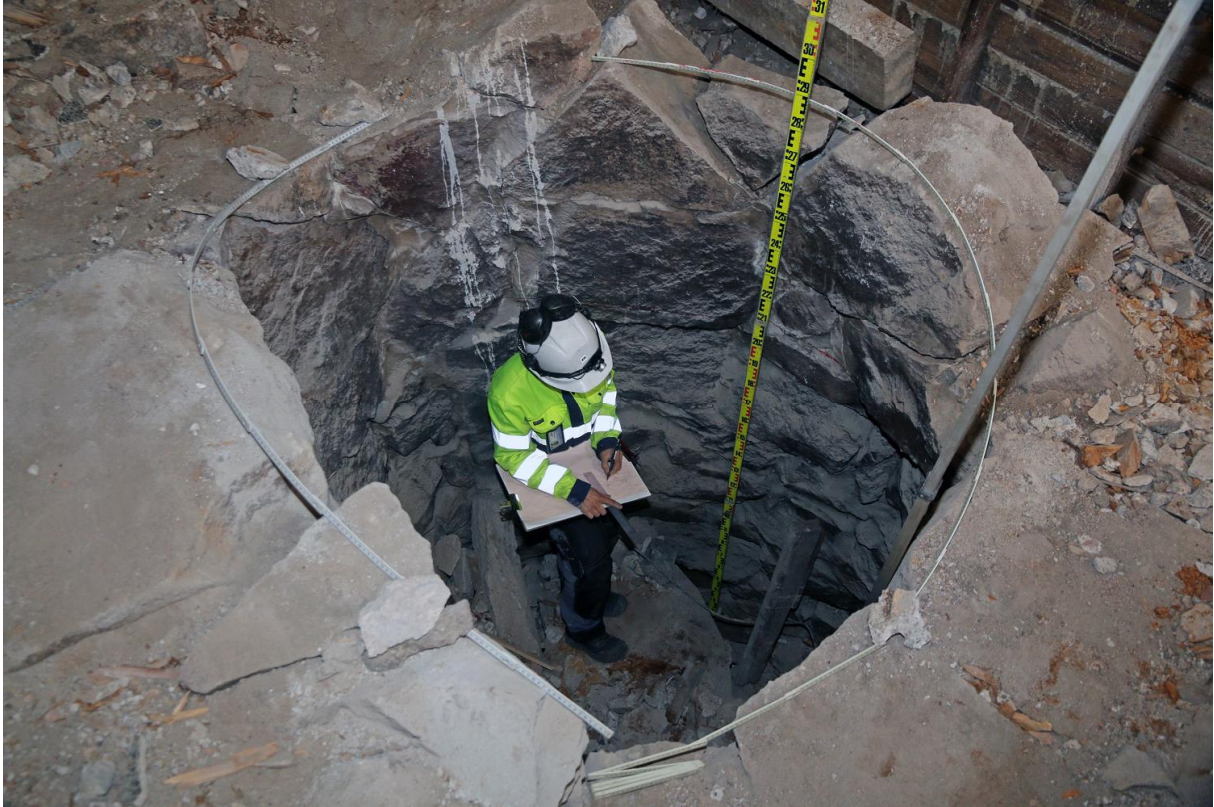
Kuva 25. Heini Hämäläinen kaivon sisällä piirtämässä 360 astetta piirrosta. Kuvaussuunta NW. Kuvaaja Markku Heikkinen 16.6.2015.
