HELSINKI, Unioninkatu 2015

HISTORIALLISEN AJAN (1640-) KAUPUNKIALUEELLA TEHDYN
KAUKOJÄÄHDYTYSPUTKISTOJEN KAIVAMISEN ARKEOLOGINEN
VALVONTAKERTOMUS 2015

HKM/Helsinki, Unioninkatu 2015-017

Helsingin kaupunginmuseo

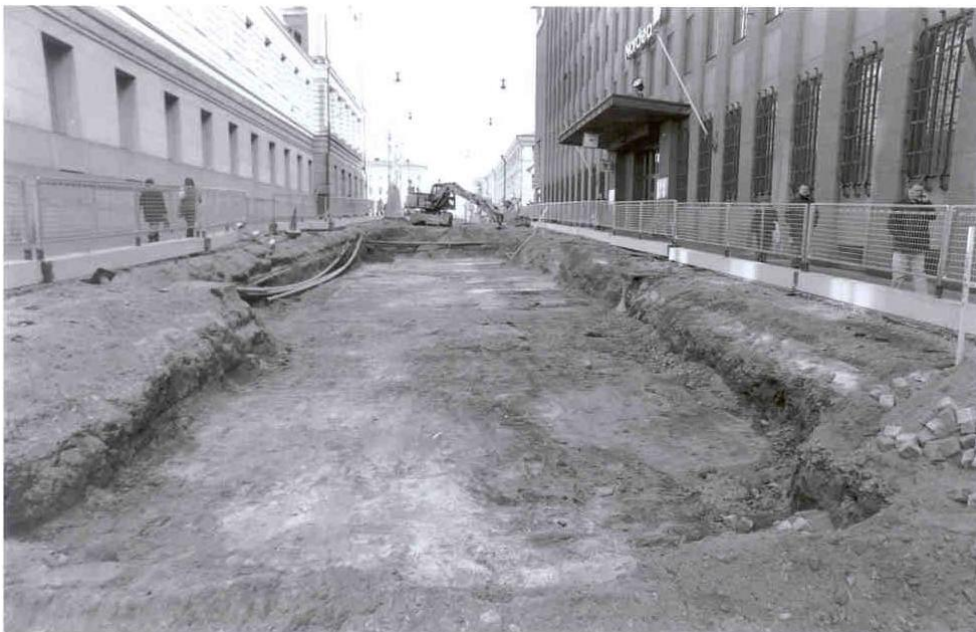
Kuva 8. Kuva vuoden 2002 valvonnasta Aleksanterinkadulla. Ajouradalta on poistettu maat raitiotiekiskojen perustuksia varten. Vasemmalla yliopiston päärakennus ja oikealla Nordea Aleksanterinkatu 30 -kohdalla. Taustalla Unioninkadun risteys. Kuvaussuunta itään. Kuva 274 285, Markku Heikkinen/HKM 19.4.2002.

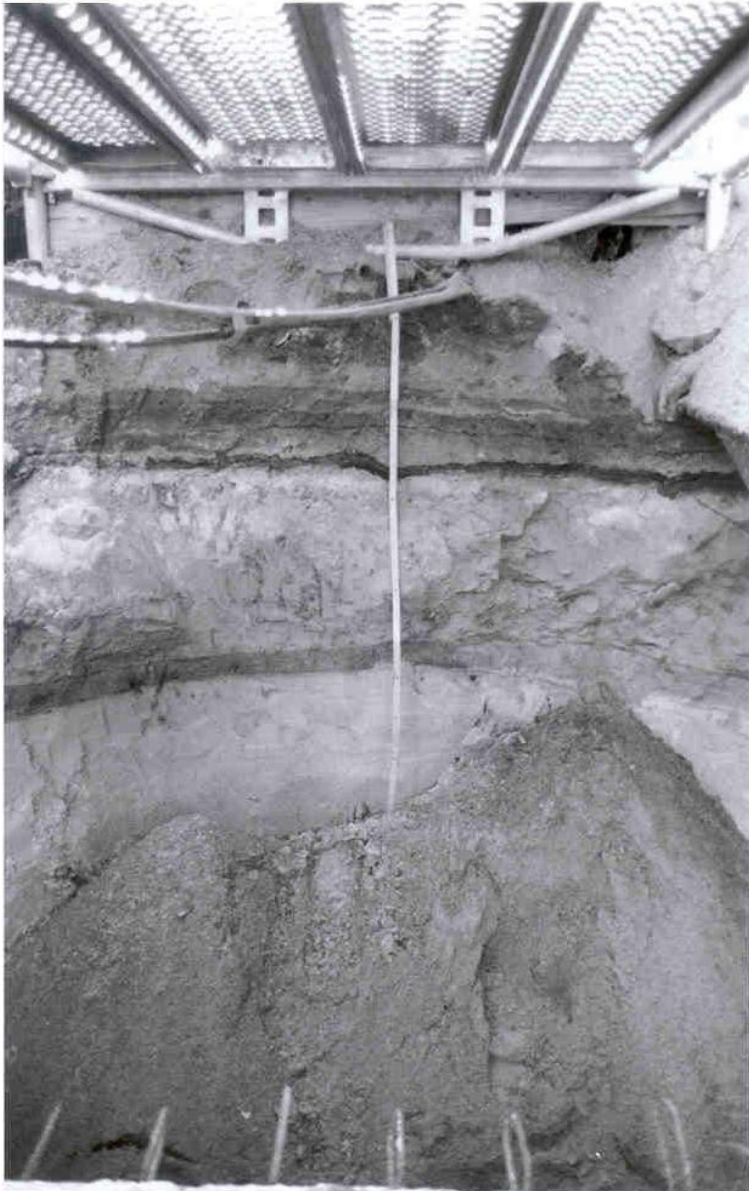
Kuva 9. Kuva vuoden 2001 valvonnasta Aleksanterinkadun eteläisen jalkakäytävän kohdalla. Kuvassa eteläprofiilia Nordean itäosan kohdalta. Hieman kaapeleiden alapuolella näkyy vuoden 1654 palokerrokseksi tulkittu nokinen kerrostuma. Sen päällä oli 20 cm vanhoja kerroksia (kellertävä hiekka ja tumma maa) ennen uusia täyttömaita. Jalkakäytävä sijaitsi tässä korkeudella 5.89 m mpy ja palokerros korkeudella 4.89 m mpy. Kuvaussuunta etelään. Kuva 274 215, Markku Heikkinen/HKM 28.6.2001.

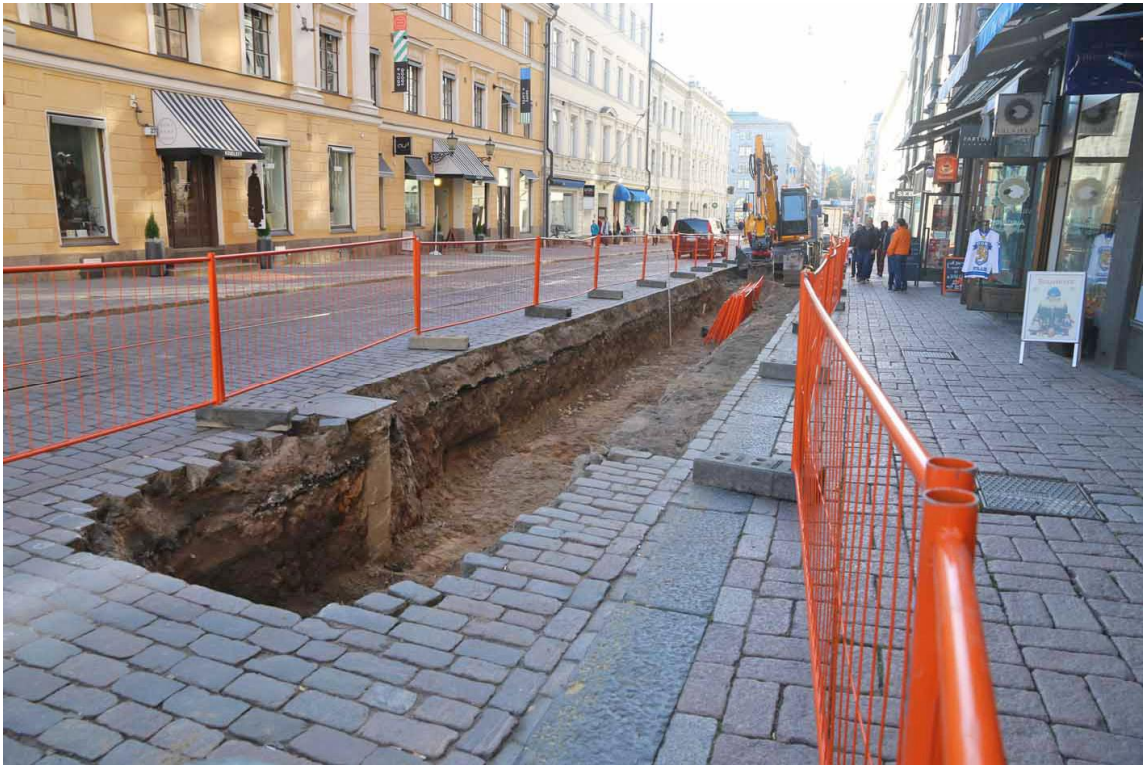
Kuva 10. Kaukojäähdytyskaivantoa Unioninkadulla Aleksanterinkadun ja Pohjoisesplanadin välillä. Kuvaussuunta etelä-kaakkoon. Heini Hämäläinen/HKM 13.10.2015.

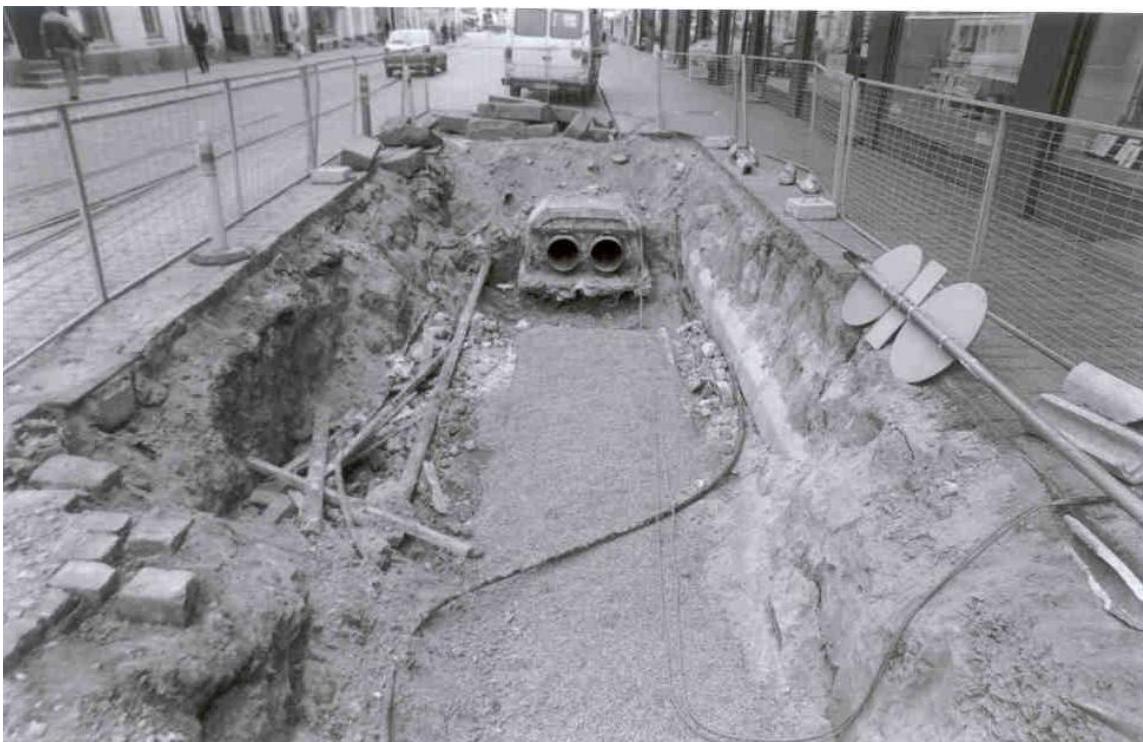
Kuva 11. Tässä kuvaparina kaukolämpöputkien vaihtamista vuodelta 2002 lähes samasta kohtaa kuin edellinen kuva. Vanhat rikkoutuneet putket poistettiin. Kuvassa saattaa näkyä sama kaasuputki, joka poistettiin vuonna 2015. Katua on tuolloin avattu lähes yhtä leveältä vyöhykkeeltä kuin 2015. Kuvaussuunta etelään. Kuva 274 342, Markku Heikkinen/HKM 17.5.2002.

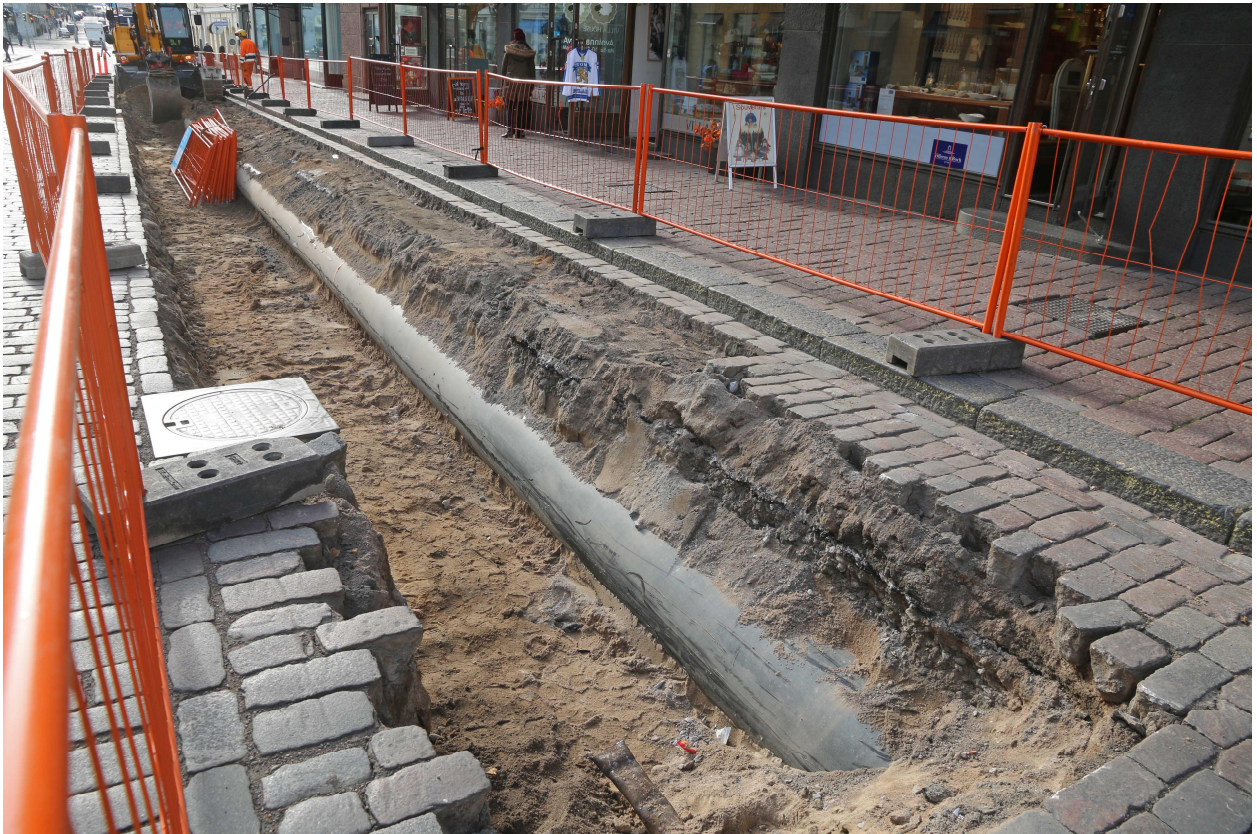
Kaivanto kapeni hieman pohjaa kohti eli seinämät olivat viistot. Pohjalla kaivannon leveys oli 165 cm. Kaivannon syvyys oli noin 110–130 cm. Uusia putkia varten tehdyn kaivannon keskivaiheilla 103 cm katutasosta alas oli vanha käytöstä pois jäänyt kaasuputki. Kaasuputken halkaisija oli 12 cm. Kaasuputkea poistettiin sitä mukaan, kun kaivaminen eteni. Kaasuputki sijaitsi 49 cm päässä kaukolämpöputkesta itään päin.

Kuva 12. Kaukojäähdytyskaivantoa Unioninkadulla Aleksanterinkadun ja Pohjoisesplanadin välillä. kaivannon länsilaidassa sijaitsivat vuonna 2002 asennetut kaukolämpöputket. Aivan kuvan alalaidassa näkyy vanha kaasuputki, joka sijaitsi noin metrin syvyydellä. HP1 sijaitsi lähellä kuvassa näkyvää metallikantista kaivoa. Kuvaussuunta etelään. Heini Hämäläinen/HKM 13.10.2015.

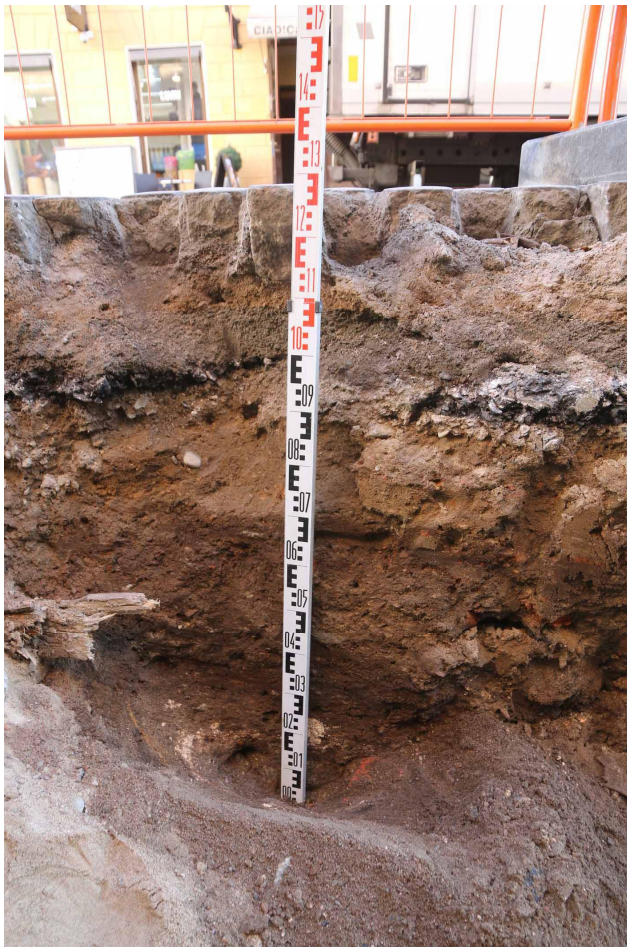
Kuva 13. Havaintopiste 1. Kuvaussuunta itään. Heini Hämäläinen/HKM 13.10.2015.

Havaintopisteen kaikki kerrostumat vaikuttivat olevat täyttömaita tai sekoittuneita maita. Alimpiin kolmeen kerrokseen on sekoittunut purkujätteeseen viittaavaa ainesta. Alimmasta kerroksesta saatiin mm. muutama punasaviastian pala ja eläimen luita. Kuvia löydöistä löytyy kuvaliitteestä. Löytöjä ei otettu kokoelmiin.

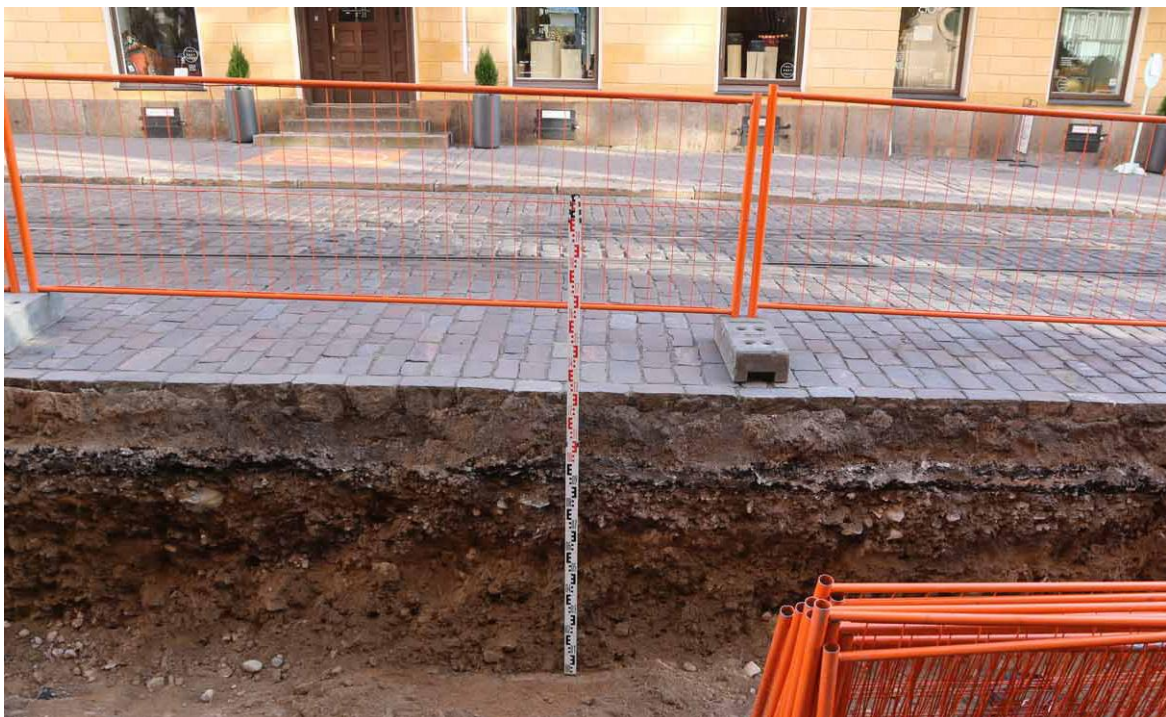
Kuva 14. Havaintopiste 2. Kuvaussuunta itään. Heini Hämäläinen/HKM 13.10.2015.

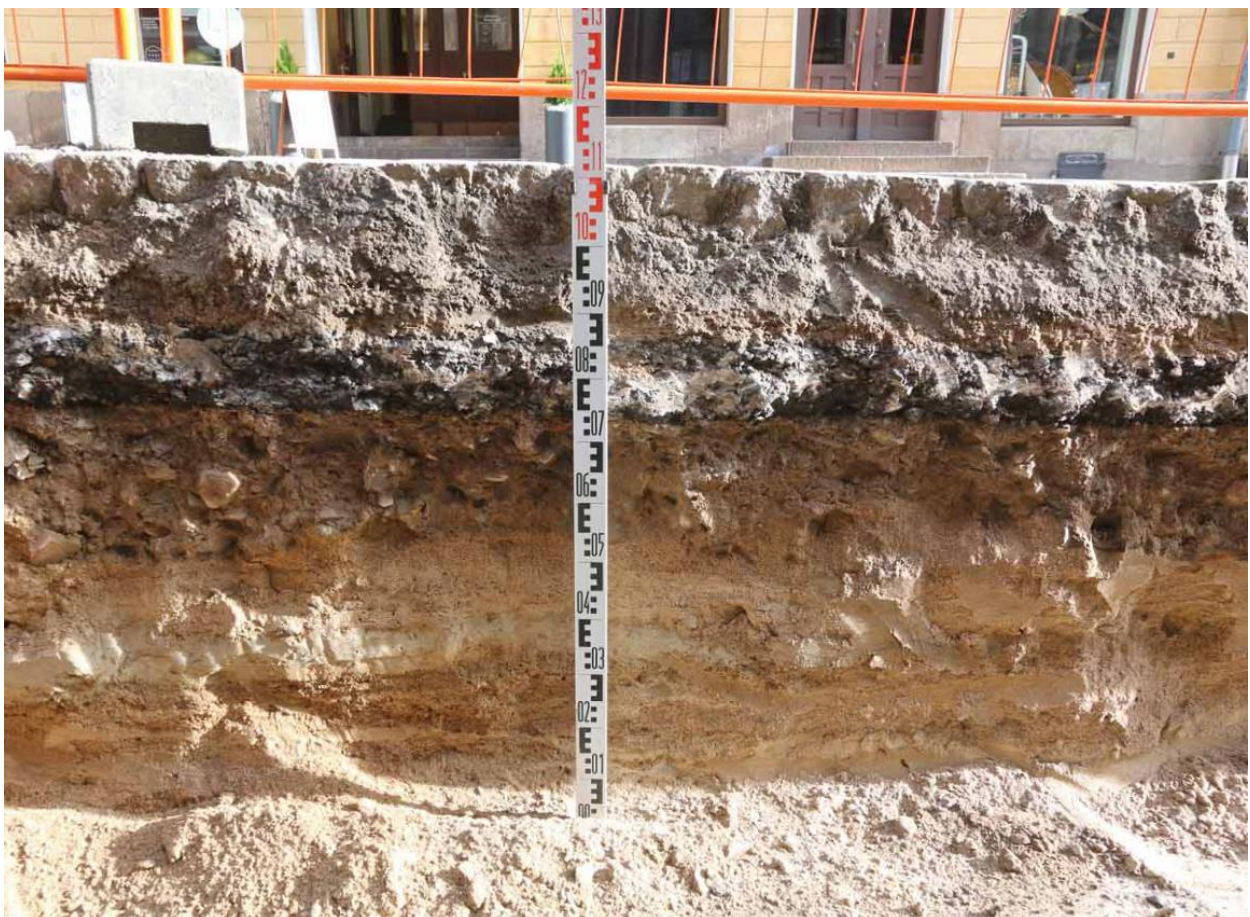
Kuva 15. Havaintopiste 3. Alaosassa on puolen metrin paksuudelta luonnollisia hiekkaoja. Noin metri havaintopisteestä pohjoiseen karkea sora ja muut täyttömaat ulottuivat kaivannon pohjatasoon saakka. Kuvaussuunta itään. Heini Hämäläinen/HKM 13.10.2015.

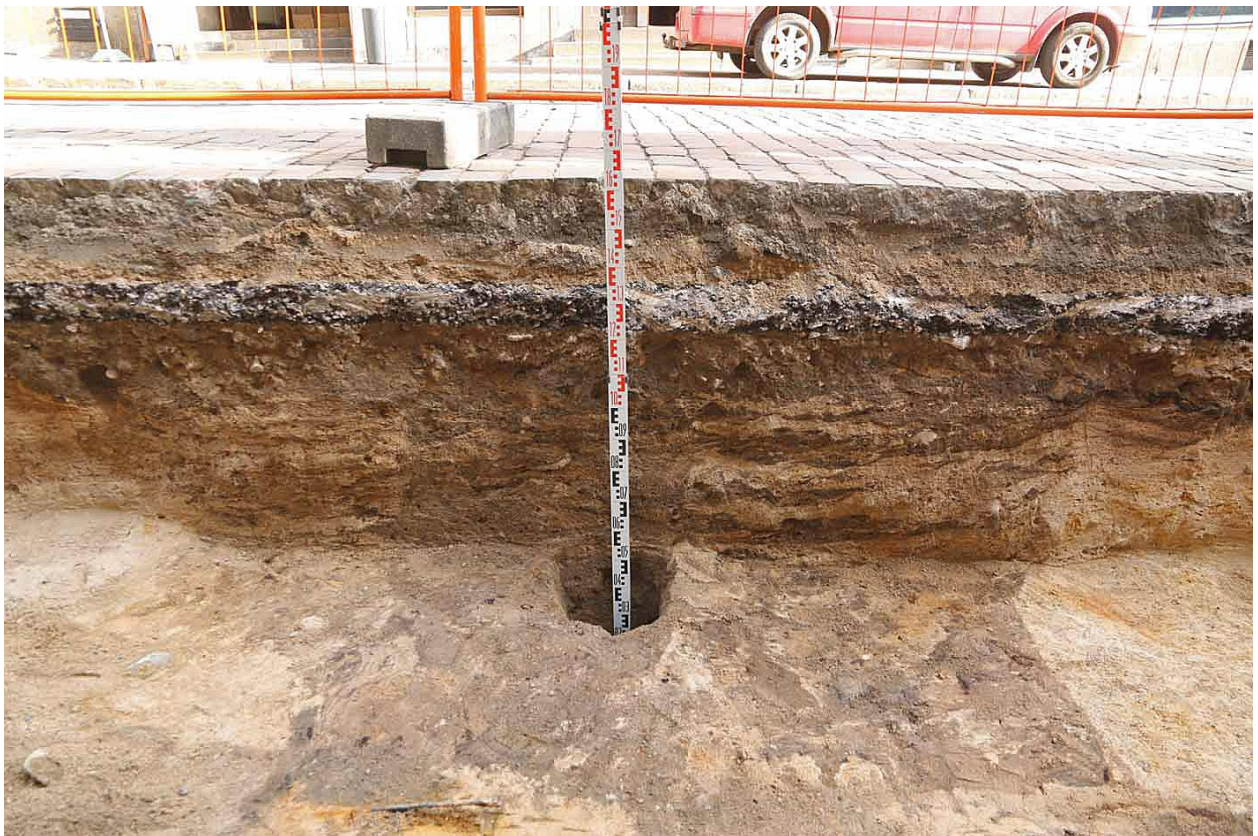
Kuva 16. Havaintopiste 4. Havaintopiste tehtiin sekä tasossa että profiilissa näkyvän tumman ilmiön kohdalle. Kuvasta voi havaita, että koepiste on tehty ilmiön tummempaan osaan (nuorempi kaivanto) ja ilmiön reunoilla on vielä hieman vaaleampaa sekoittunutta hiekkaa (vanhempi kaivanto). Kyseessä on ilmeisesti kaksi eri-ikäistä kaivantoa. Kuvaussuunta itään. Heini Hämäläinen/HKM 13.10.2015.

Tummaan ilmiöön liittyen ei havaittu rakenteita. Kaksi alinta kerrosta olivat sekoittuneita maannoksia, joihin on sotkeentunut rakennusjätettä, kuten tiiltä ja laastia. Aineksesta poimittiin muutama eläimen luu, korrodoitunut taotun naulan katkelma, pala piiposliinia sekä joitakin punasaviastioiden paloja. Kuvia löydöistä on kuvaliitteessä.

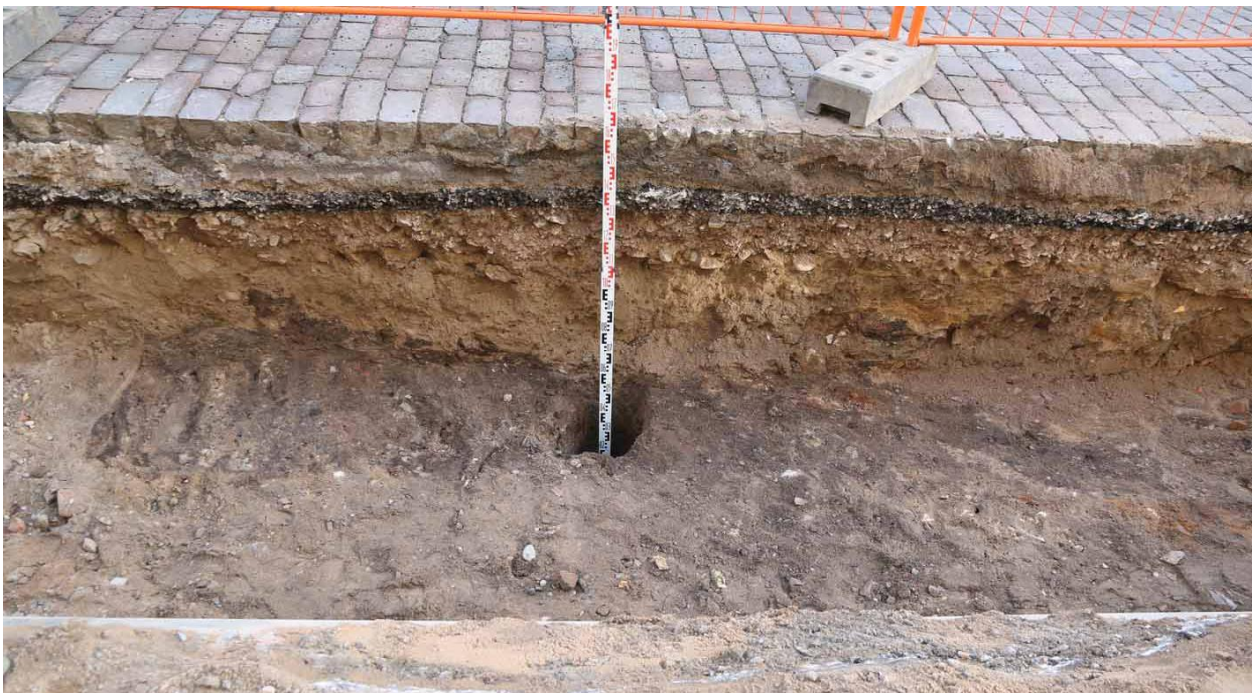
Kuva 18. Havaintopiste 5. Havaintopiste tehtiin sekä tasossa että profiilissa näkyvän tumman ilmiön kohdalle. Se erottui tasossa sekä profiiliin alaosassa. Tumman maan päällä oli uudehkoa kivistä hiekkaa. Tumma maa oli sekoittunutta ainesta, jonka joukkoon oli päätyneet vaihtelevan ikäistä löytöaineistoa. Kuvaussuunta itään. Heini Hämäläinen/HKM 14.10.2015.

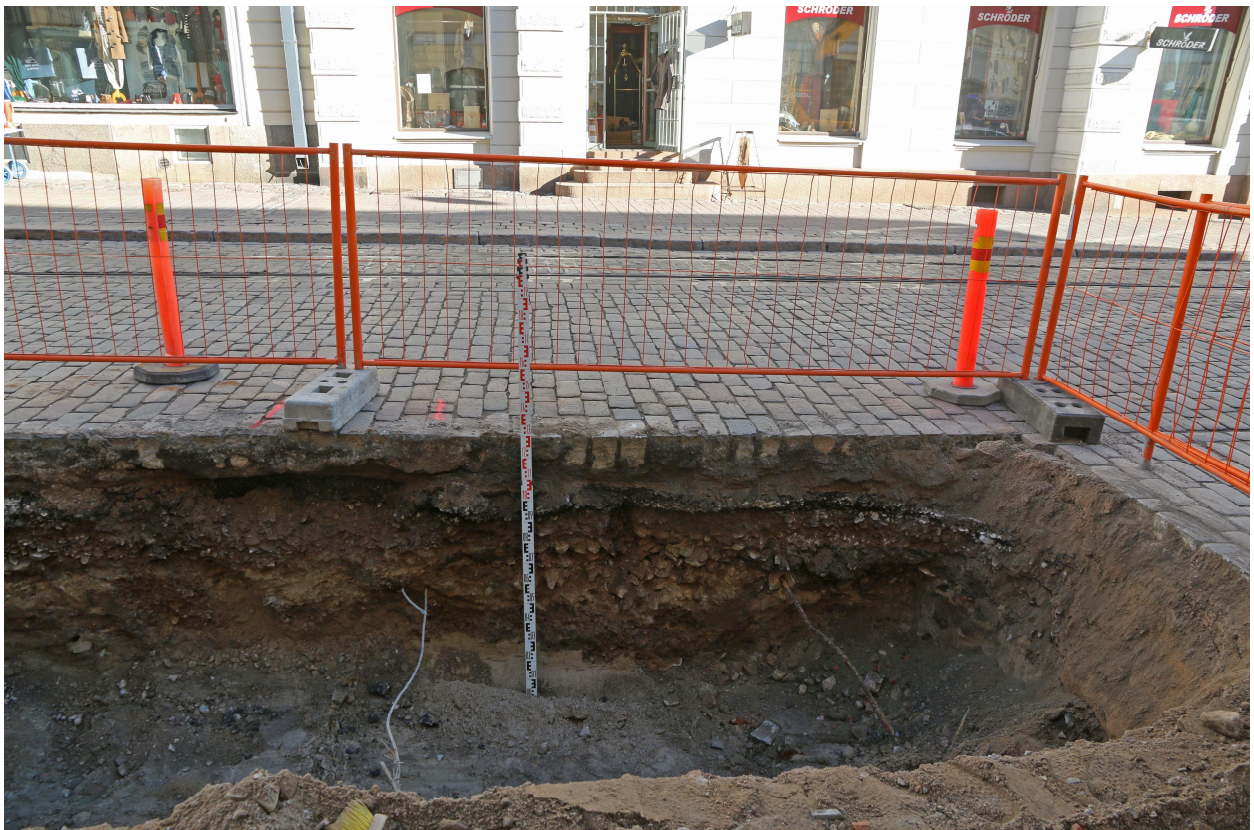
Kuva 19. Havaintopiste 6. Uudehkoja kaapeleita ja täyttömaita näkyvillä itäprofiilissa. Kuvaussuunta itään. Heini Hämäläinen/HKM 14.10.2015.

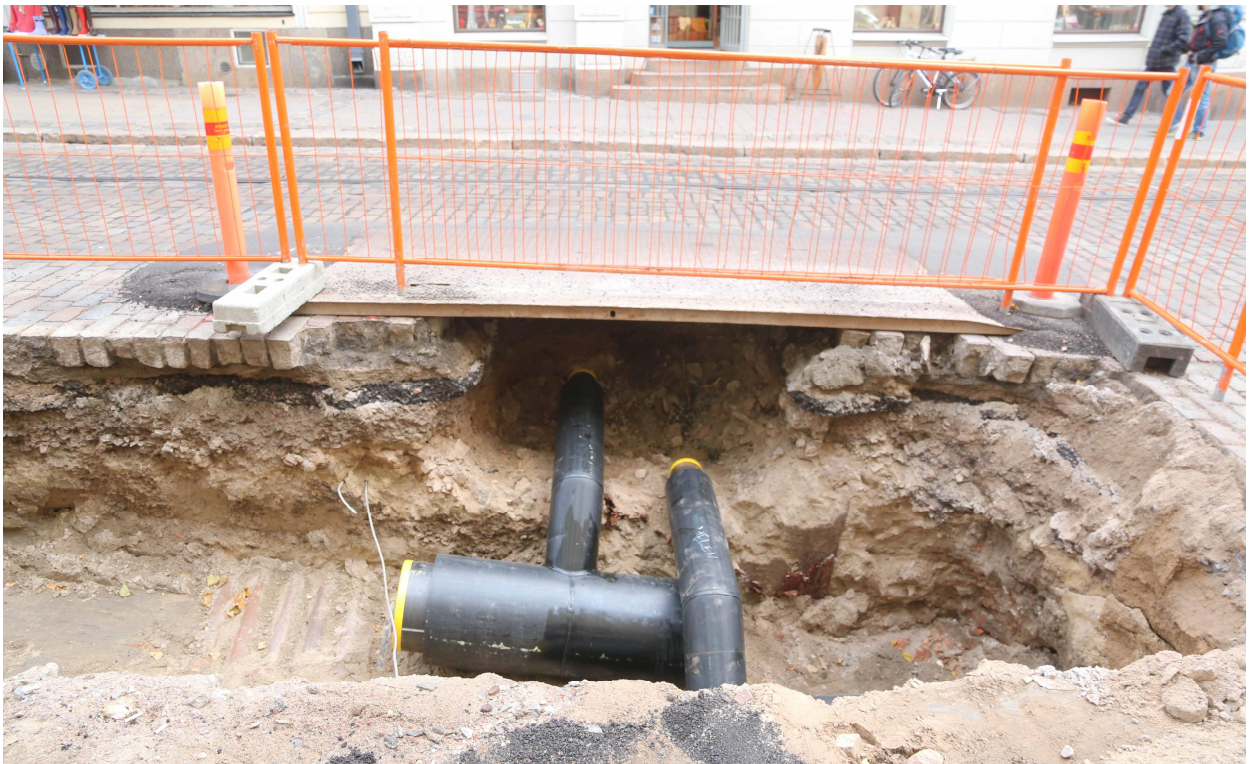
Kuva 20. Kuva samasta kohtaa kuin edellinen. Havaintopiste 6:n kohdalta alkaa itään päin suuntautuva kaivanto. Sama metallikaapeli näkyy kuvissa. Uudet putket on jo laskettu kaivantoon. Putkien alla on 11 kpl sähkökaapeleita suojakuorineen. Tästä voikin havaita, että aiemmin puhtaaksi luultu vaalea hiekka onkin täyttömaata sähkökaapeleiden päällä! Uudehkoja kaapeleita ja täyttömaita näkyvillä itäprofiilissa. Kuvaussuunta itään. Heini Hämäläinen/HKM 2.11.2015.

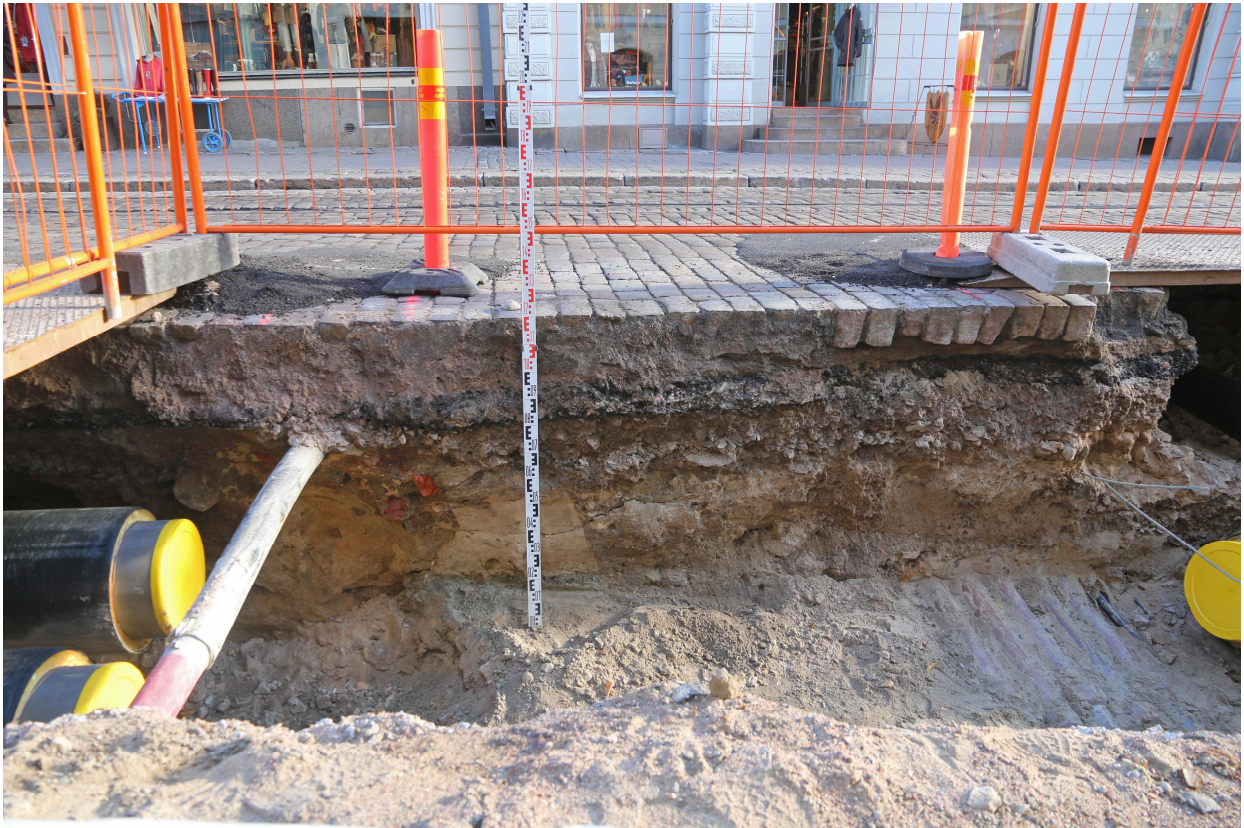
Kuva 21. Edellä kuvailtujen sähkökaapeleiden täyttömaan raja näkyy itäprofiilissa. Hieman pohjoisempänä (kuvassa vasemmalla) kulkee lähempänä maan pintaa muoviputki. Näiden väliin on jäänyt kapea suikale vaaleaa hiekkaa jonka alla on junttasavea (mittaskaalan kohta). Kuvaussuunta itään. Heini Hämäläinen/HKM 2.11.2015.

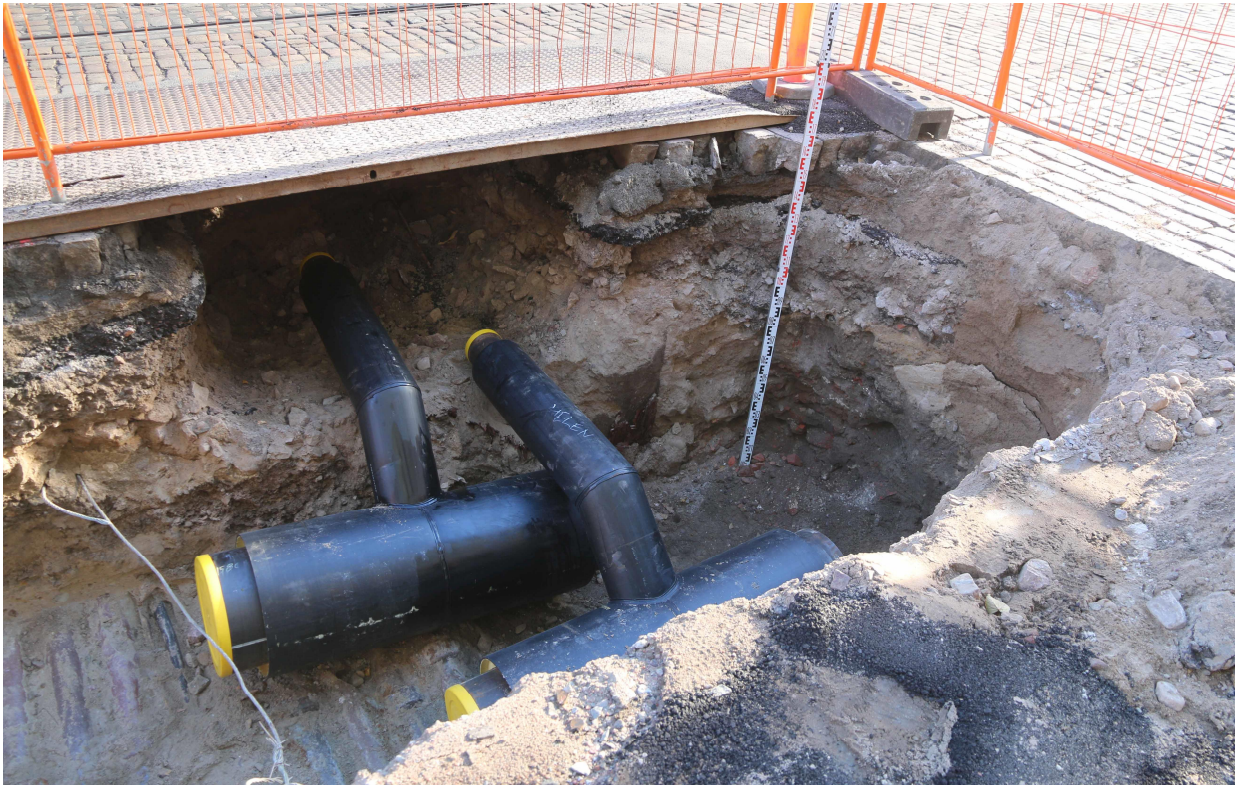
Kuva 22. Kaivannon eteläpääty, missä näkyy erilaisia täyttömaita. Kuvaussuunta kaakkoon. Heini Hämäläinen/HKM 2.11.2015.

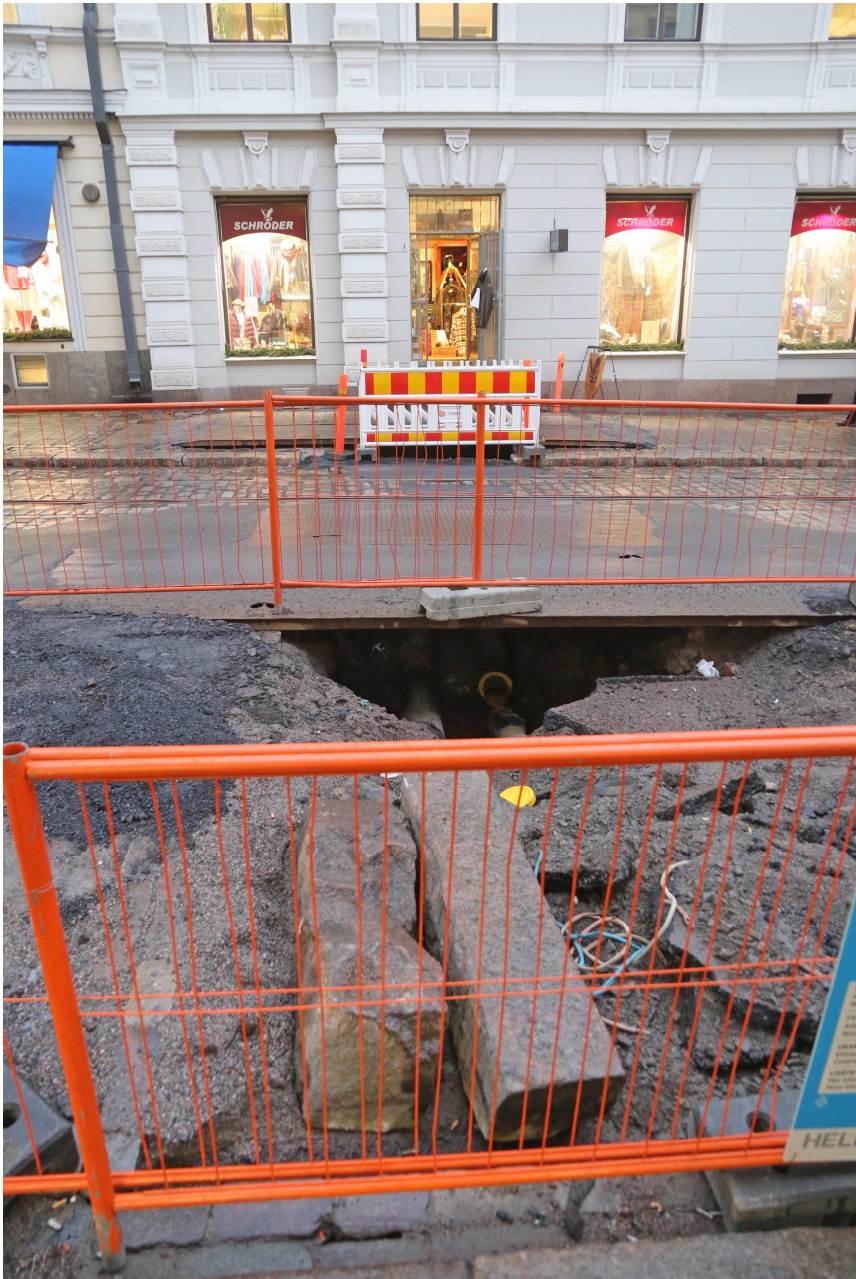
Kaukojäähdytysputkien itä-länsi-suuntainen osuus oli asennettu 10.12.2015 mennessä ja paikalla käytiin, kun putket olivat jo lähes peitetty. Kaivanto oli kaksi metriä leveä. Putkien pinta sijaitsi -80 cm katukivistä alas länsipäässä. Putket vaikuttivat painuvan syvemmälle itään päin mentäessä. Kaivannon pohja oli -130 cm syvyydellä länsipäässä.

Kuva 23. Kaivannon eteläpääty, jonne on asennettu itä-länsi-suuntaisen putket. Putket pilkottavat ajorampin alla. Kuvaussuunta itään. Markku Heikkinen/HKM 10.12.2015.

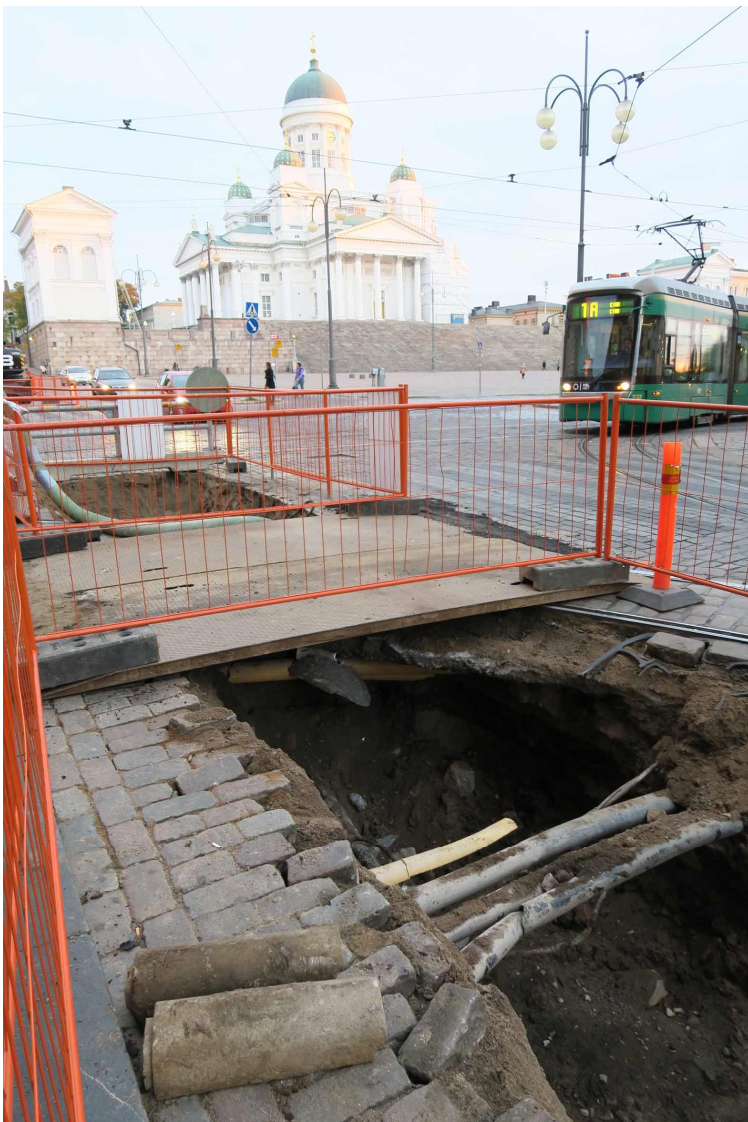
Kuva 24. Yleiskuva 16.10.2015 dokumentoidusta kaivannosta risteysalueella. Tiilirakenne sijaitsi ajosillan ja raitiotiekiskojen alla. Kuvaussuunta pohjoiseen. Markku Heikkinen/HKM 16.10.2015.

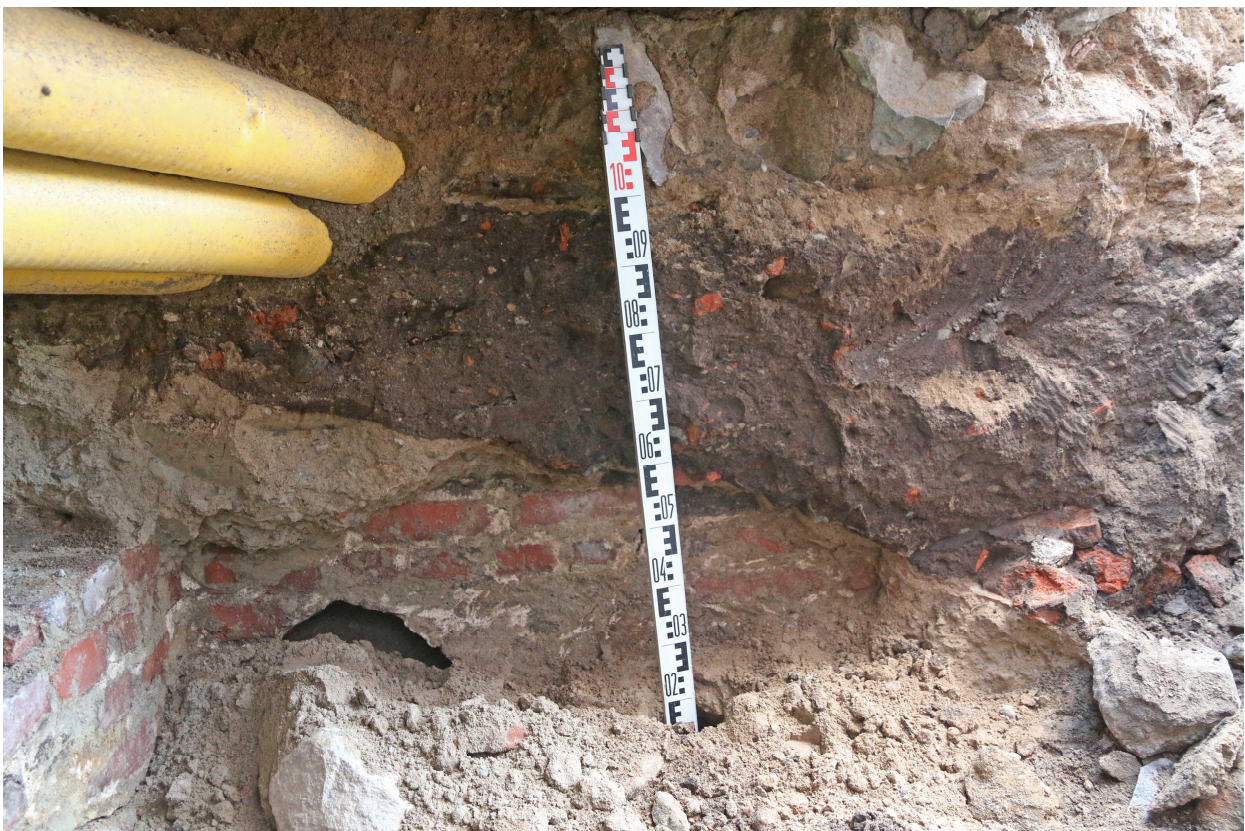
Rakenne oli L-muotoinen, kiville perustetun tiiliseinäisen rakennuksen koilliskulma. Rakenteen murtunut pinta oli korkeudella 4,76 m mpy ja kadun pinta 5,89 m. Pohjois-etelä-suuntaista tiiliseinää näkyvillä 130 cm matkalta, eteläpäätä katosi kaivannon profiiliin. Seinä sijaitsi aivan kaivannon itäreunassa. Tiilikerroksia tässä seinässä oli jäljellä 2-3 kerrosta ja tiiliseinä oli perustettu kivien päälle. Osa perustuskivistä oli irronnut pois paikoiltaan myöhemmän kaivelun johdosta. Tiilien limitys oli sellainen, että alimmassa kerroksessa näkyi tiilen pitkä sivu, keskimmaisessa päädyt ja ylimmäisessä taas pitkä sivu.

Kuva 25. Kaivannossa ajosillan alla olevan rakennuksenjäänteiden itäseinää. Keltaisten putkien ympärillä ja kaivannon yläosassa on uutta vaaleaa täyttömaata. Rakenteen päällä oleva vaalea hiekka ja tumma tiilinen aine liittyvät rakennuksen purkamiseen 1800-luvun alussa. Tiilirakenteen itäprofiilista kuvailtiin havaintopiste 7. Kuvaussuunta itään. Markku Heikkinen /HKM 16.10.2015.

Alaosa on rakenteen itäseinää. Tiiliseinän päällä olevaa vaaleaa hiekkaa oli myös rakenteen sisällä. Vaalea hiekka ja sen päällä oleva tumma tiilinen kerros liittyvät rakenteen purkamiseen 1800-luvun alussa. Kolme ylintä kerrosta ovat uusia täyttömaita.

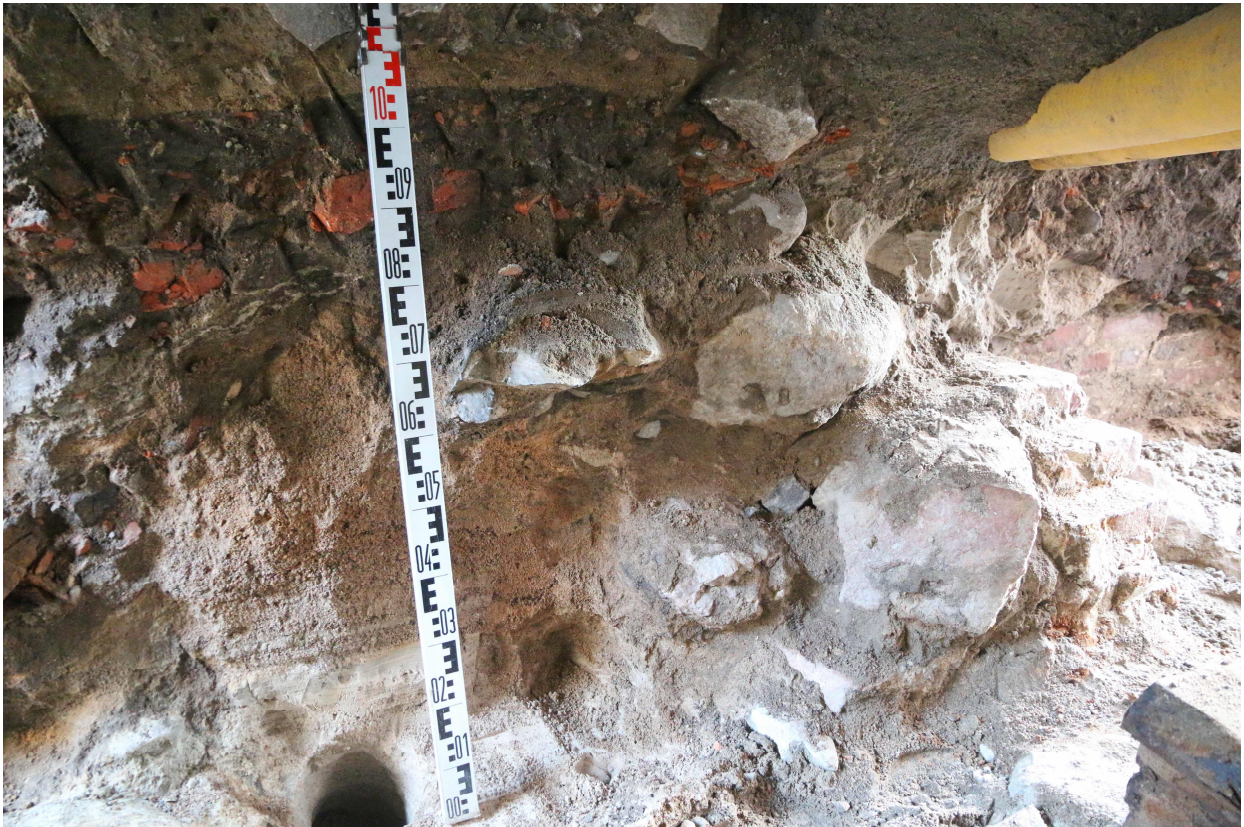
Kuva 26. Itäprofiilia tiilirakenteen pohjoispuolelta. Mittaskaalan kohdalla on korkeammalle nousevia luonnollisia hiekoja. Varsinainen tiilirakenne on aivan kuvan oikeassa reunassa ja kuvan keskellä tiilirakenteen pohjoispuolista tukikivikkoa. Seinänperustus oli siis kaivettu luonnolliseen maahan. Kuvaussuunta kaakkoon. Markku Heikkinen/HKM 16.10.2015.

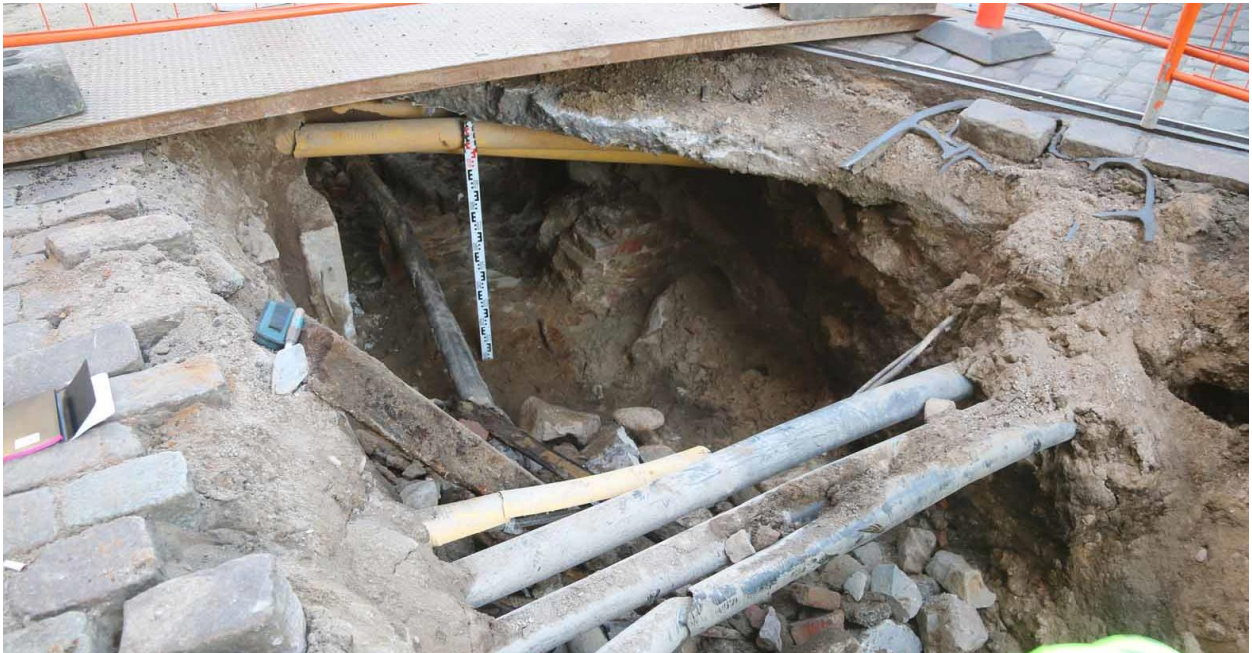
Kuva 27. Kaivannossa ajosillan alla näkyy tiilirakennetta mittaskaalan oikealla puolella, tässä sen itä-länsi-suuntaista osuutta. Mittaskaalan vasemmalla puolella on kaasuputki ja 1960-luvulla asennettujen kaukolämpöputkien betonikaukalo (joissa siis vuonna 2002 asennetut putket). Rakenteen päällä ja ympäristössä on lukuisia sähkö- ja telekaapeleita sekä raitiotiekiskojen betoninen perustus. Mustista kaapeleista etelään on täyttömaata, joten rakenne on mahdollisesti tuhoutunut tästä etelään. Kuvaussuunta pohjois-koilliseen. Markku Heikkinen/HKM 16.10.2015.

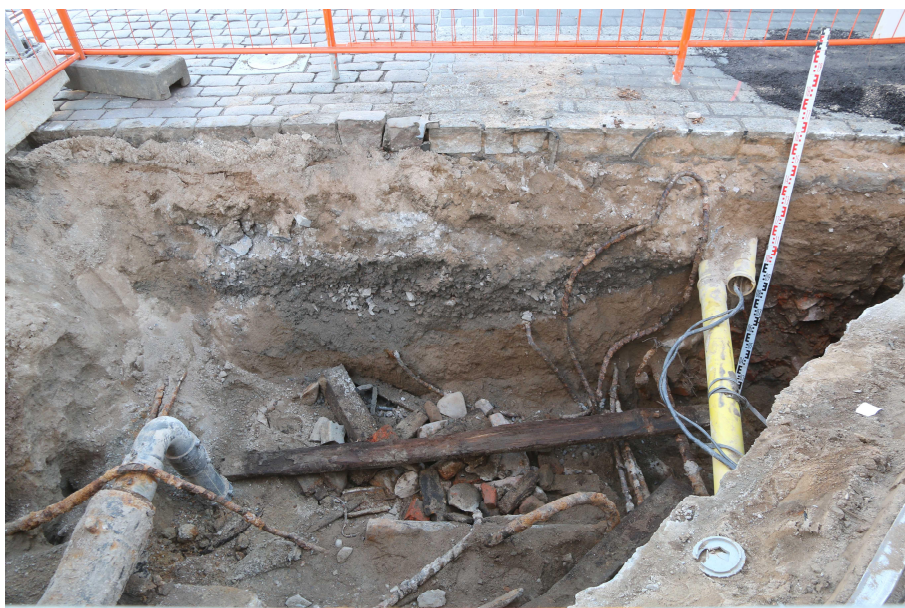
Havaintopisteen 8 kerrostumat kirjattiin ajosillan pohjoispuolelta itäprofiilista. Havaintopiste sijaitsi Nordean seinästä 1,2 m pohjoiseen ja 6,4 m seinästä itään. Havaintopisteen pinta oli korkeudella 5,95 m mpy ja pohja korkeudella 4,39 m.

Kuva 28. Havaintopiste 8 mittaskaalan kohdalla. Kaivannossa on runsaasti kunnallistekniikkaa. Rakennusjätekerros saattaa liittyä rakennuksen purkamiseen 1800-luvun alussa. Muut kerrokset päällä ovat uusia täyttömaita. Kuopassa lojuu irtohirsi, joka mainittiin aiemmin. Kuvaussuunta itään. Markku Heikkinen/HKM 16.10.2015.

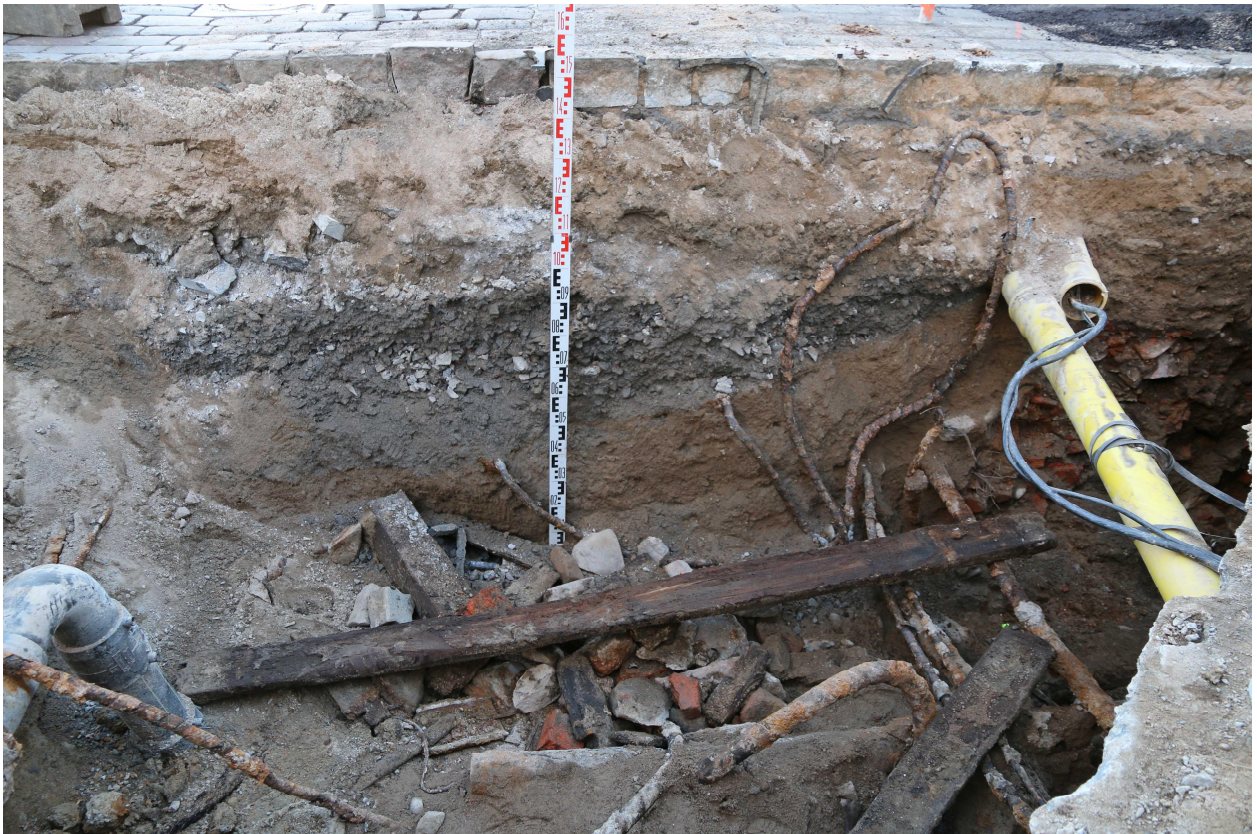
Kuva 29. Havaintopiste 9 sijaitsi hieman pohjoiseen edellisestä. Kerrokset ovat uusia täyttömaita. Kuvaussuunta itään. Markku Heikkinen/HKM 16.10.2015.

Havaintopisteen 9 kaikki kerrostumat ovat uusia täyttömaita. Kaivannossa on runsaasti johtoja, kaapeleita ja putkia.

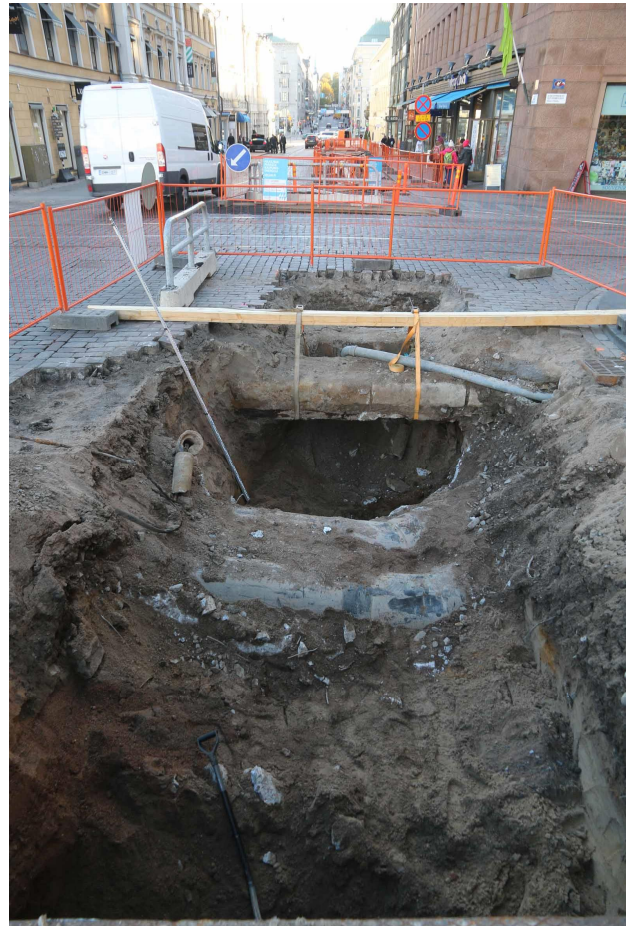
Kuvat 30 ja 31. Yleiskuvat yliopiston vierustalta etelään vuonna 2002 (mv-kuva) ja 2015. Kuvissa kaivantoa risteysalueella. Kaivannossa on runsaasti eri-ikäisiä putkia ja johtoja. Oikeanpuoleinen kuva Markku Heikkinen/HKM 20.10.2015. Vasemmalla olevassa kuvassa on 1960-luvulla valetut betonikaukalot, joihin vuonna 2002 asennettiin uudet kaukolämpöputket. Vuonna 2002 asennetut putket näkyvät oikeanpuoleisessa kuvassa. Risteysalue on tuolloin avattu laajasti. Kuva 274 337, Markku Heikkinen/HKM 17.5.2002.
