HELSINKI, Unioninkatu 2015

HISTORIALLISEN AJAN (1640-) KAUPUNKIALUEELLA TEHDYN
KAUKOJÄÄHDYTYSPUTKISTOJEN KAIVAMISEN ARKEOLOGINEN
VALVONTAKERTOMUS 2015

HKM/Helsinki, Unioninkatu 2015-017

Helsingin kaupunginmuseo

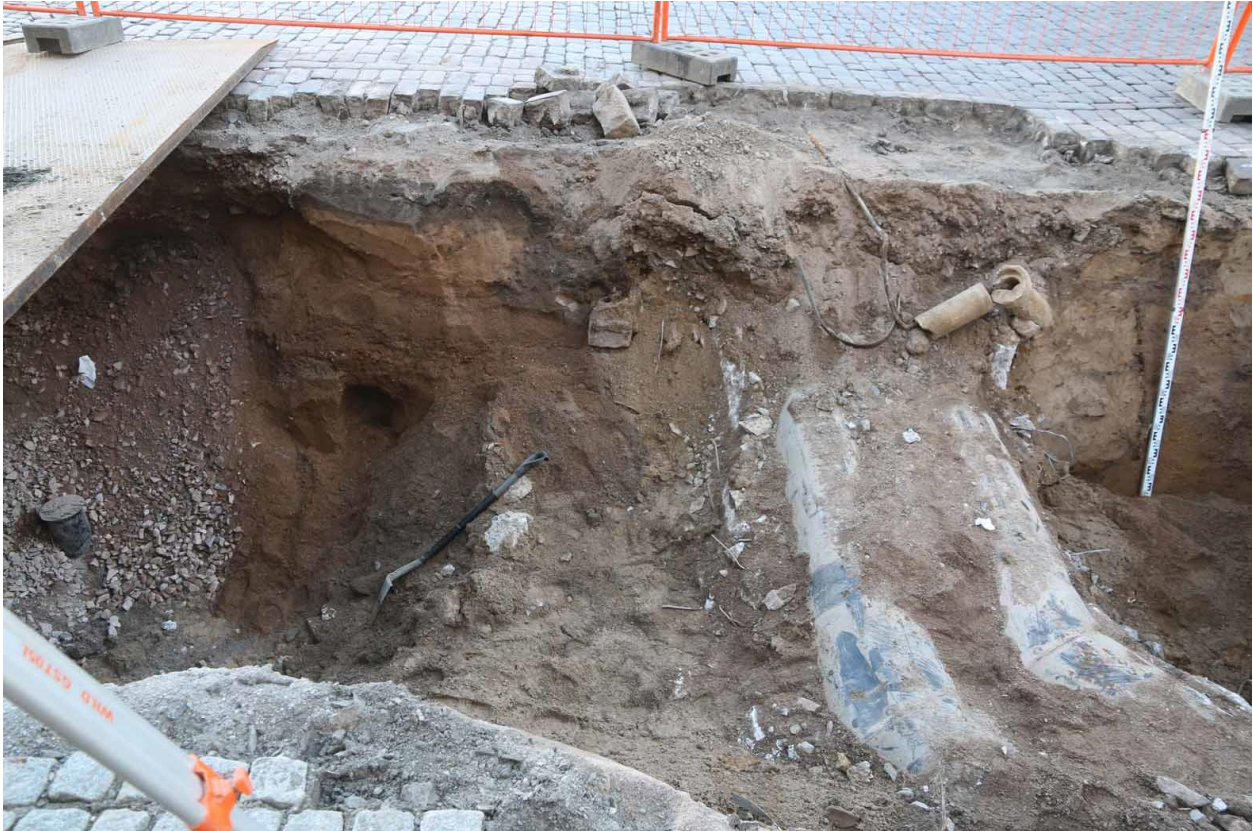
Kaivannon kaakkoisosaan itäprofiiliin puhdistettiin **havaintopiste 10**. Havaintopiste sijaitsi yliopiston eteläreunan linjalla, rakennuksen kulmasta noin 7 m itään. Kaukolämpöputkien ja telekaapelimaton kaivantojen väliin oli jäänyt kapea suikale, jossa oli myös luonnollisia kerrostumia. Havaintopisteen pinta oli korkeudella 6,32 m mpy ja pohja korkeudella 4,66 m. Luonnollinen maa nousi korkeudelle 5,71 m.

Kuva 32. Havaintopisteet 10 ja 11 sijaitsivat kaivannon itäprofiilissa. Kuvan oikeassa reunassa havaintopiste 10 (mittaskaala) ja vasemmassa reunassa ajosillan kupeessa havaintopiste 11. Molemmissa kohdissa oli kapea suikale luonnollisia hiekkoja. Kuvaussuunta itään. Markku Heikkinen/HKM 20.10.2015.

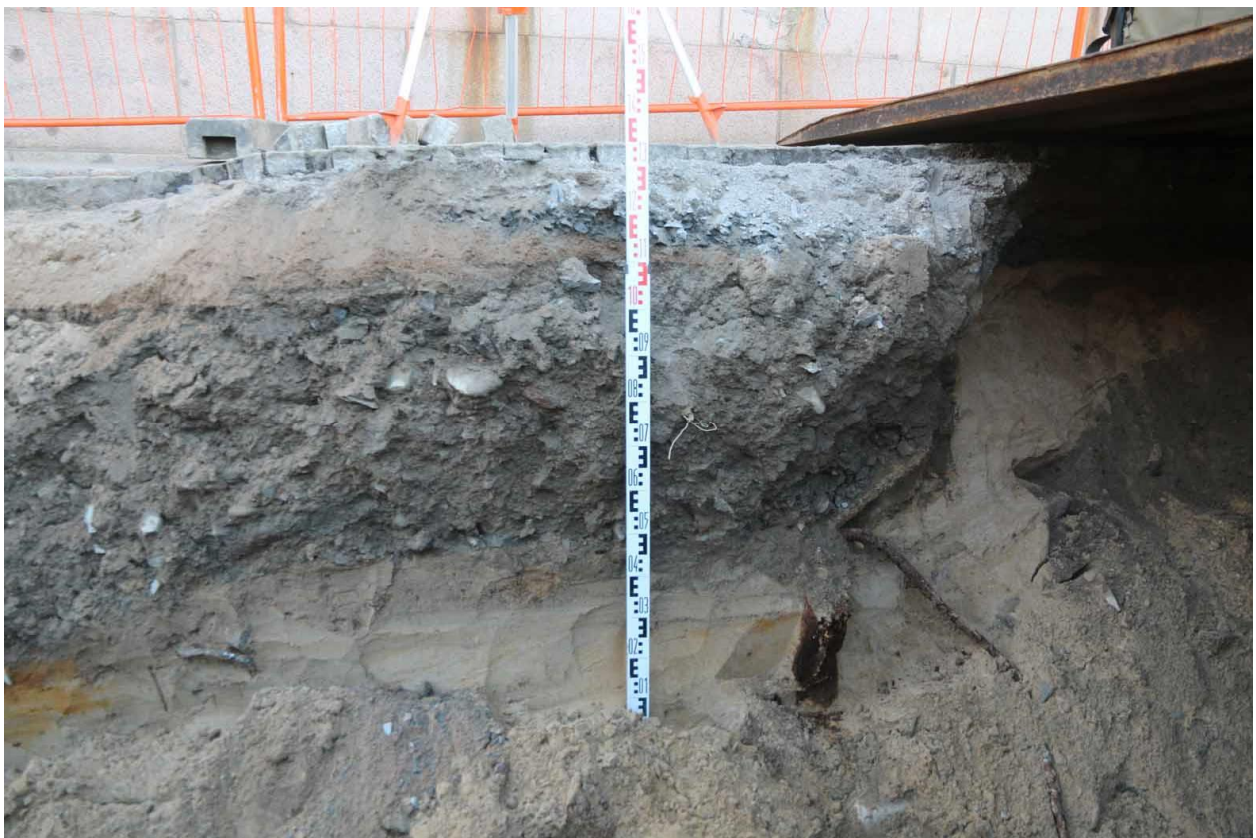
Kuva 33. Havaintopiste 12 sijaitsi kaivannon länsiprofilissa. Alin vaalea kerros vaikuttaa puhtaalta, mutta sen päällä oleva harmaampi hieno hiekka on täyttöhiekkaa. Sama harmaa hiekka nousee korkealle ajosillan alla. Profiilissa näkyy laho puupaalu ja mittaskaalan vasemmalla puolella kaapeli. Yläosa on täyttösoraa. Kuvaussuunta länteen. Markku Heikkinen/HKM 20.10.2015.

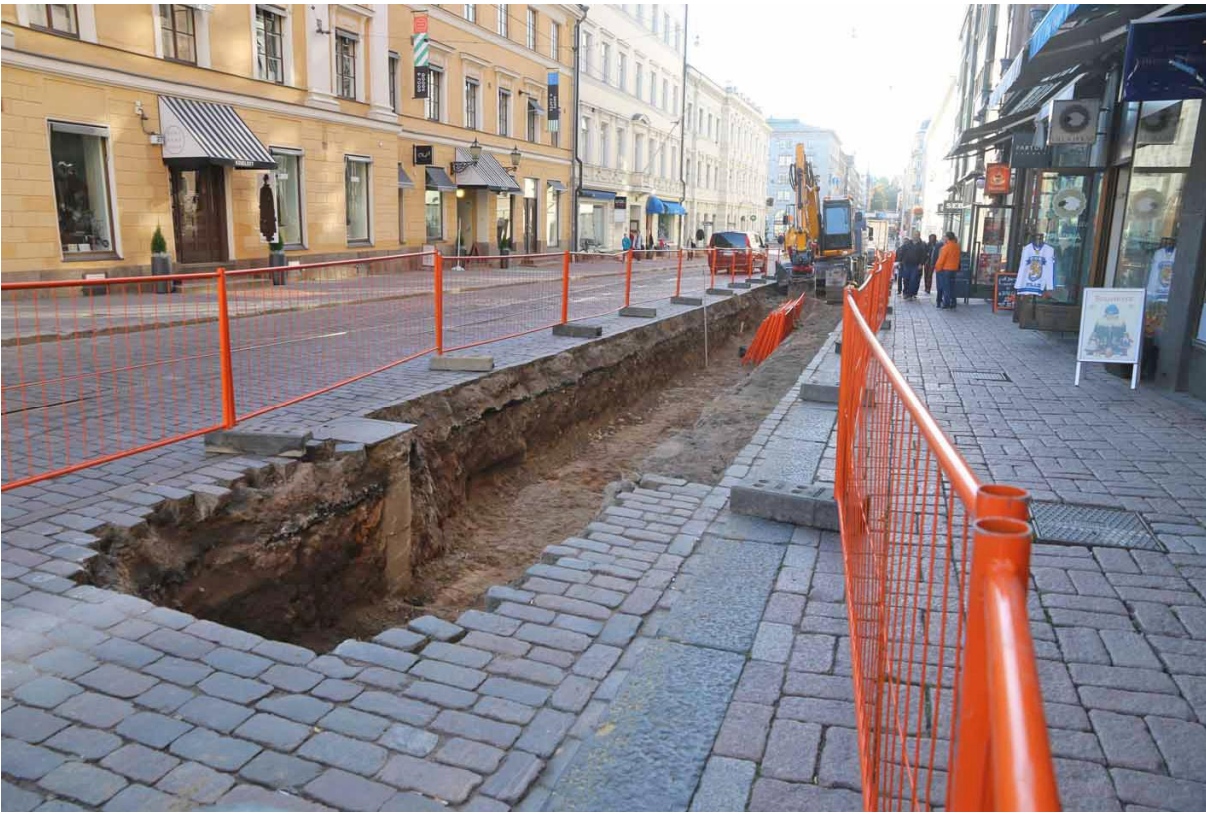
Kuva 1. Kaukojäähdytyskaivantoa Unioninkadulla Aleksanterin-kadun ja Pohjoisesplanadin välillä. Kuvaussuunta etelä-kaakkoon. Heini Hämäläinen/HKM 13.10.2015.

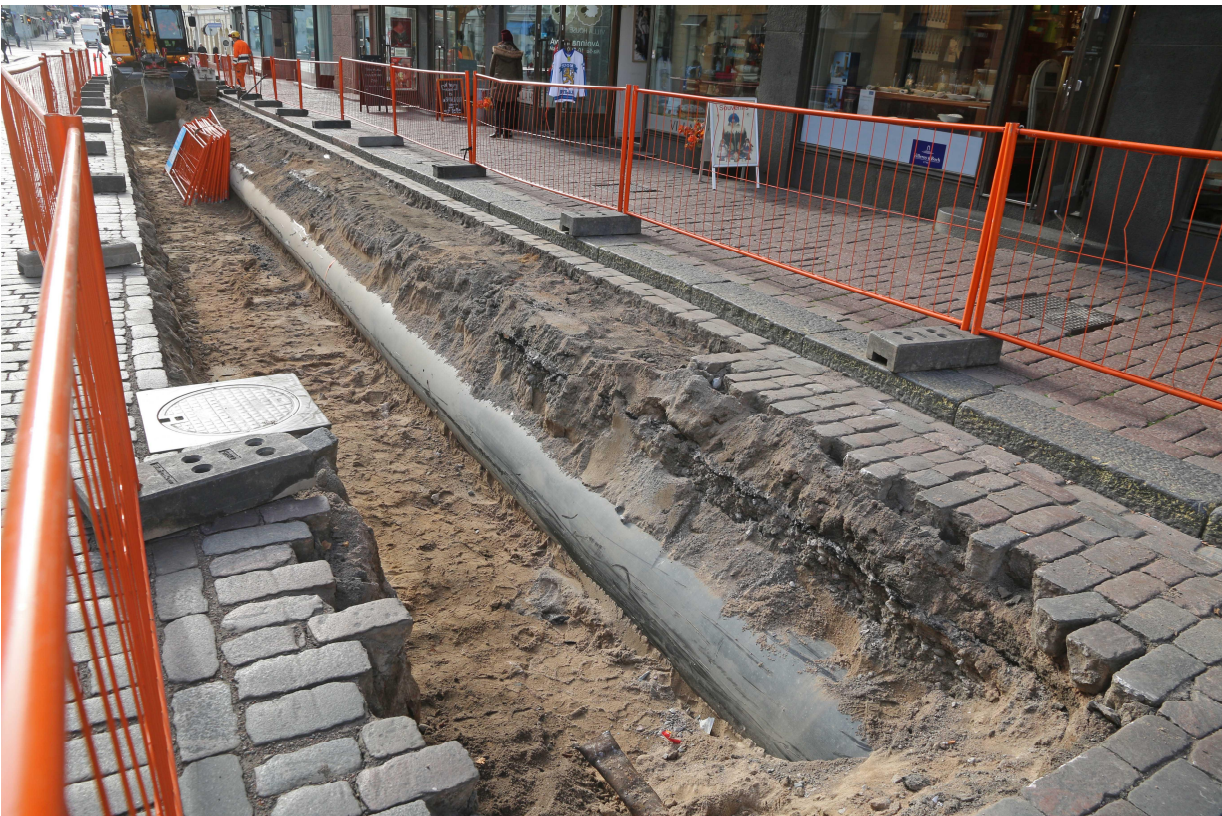
Kuva 2. Kaukojäähdytyskaivantoa Unioninkadulla Aleksanterinkadun ja Pohjoisesplanadin välillä. Kaivannon länsilaidassa sijaitsivat vuonna 2002 asennetut kaukolämpöputket. Aivan kuvan alalaidassa näkyy vanha kaasuputki, joka sijaitsi noin metrin syvyydellä. HP1 sijaitsi lähellä kuvassa näkyvää metallikantista kaivoa. Kuvaussuunta etelään. Heini Hämäläinen/HKM 13.10.2015.

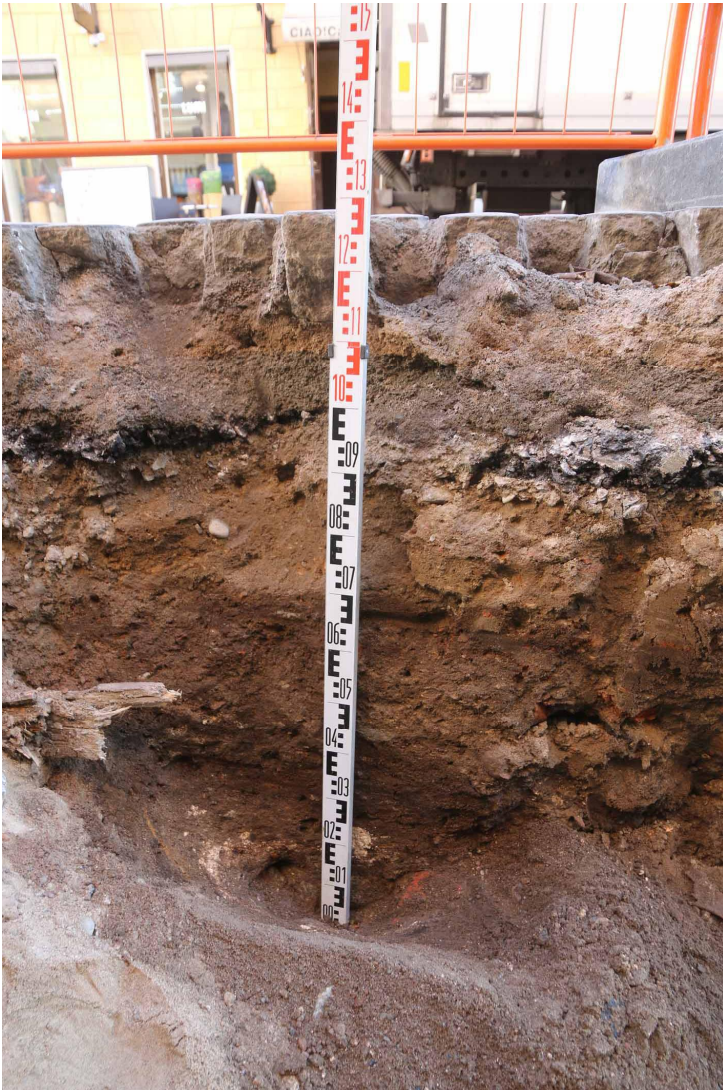
Kuva 3. Havaintopiste 1. Profiilin alaosassa on ruskeita sekoittuneita kerroksia, jotka sisälsivät mm. laastia ja tiilenmuruja sekä löytöjä. Kuvaussuunta itään. Heini Hämäläinen/HKM 13.10.2015.

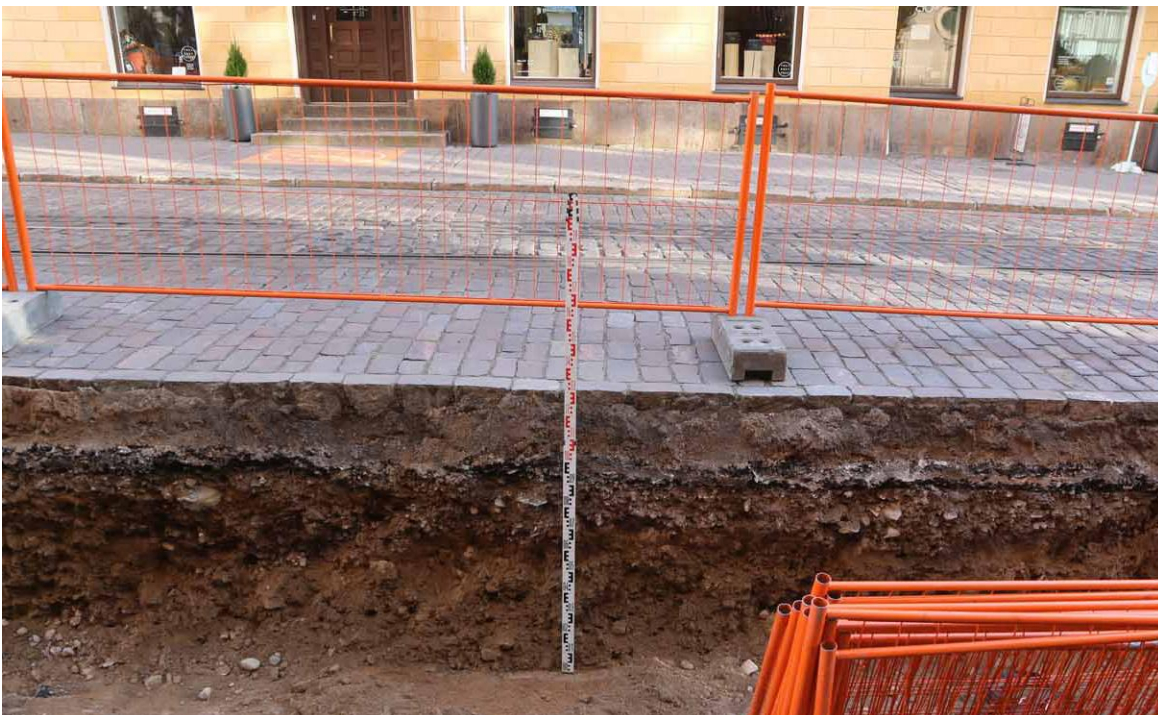
Kuva 4. Havaintopiste 2. Kuvaussuunta itään. Profiilissa näkyy karkeita täyttömaita. Heini Hämäläinen/HKM 13.10.2015.

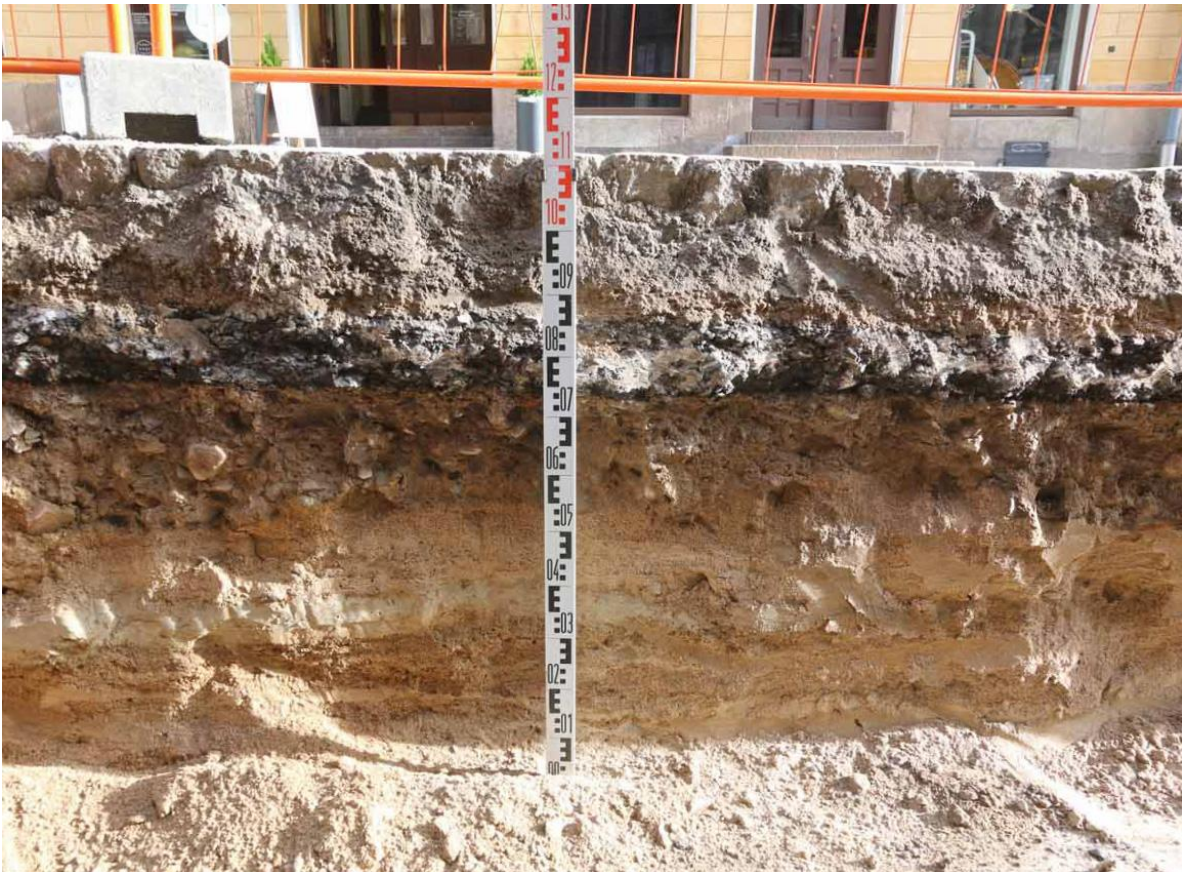
Kuva 5. Havaintopiste 3. Alaosassa on puolen metrin paksuudelta luonnollisia hiekkaoja. Noin metri havaintopisteestä pohjoiseen karkea sora ja muut täyttömaat ulottuivat kaivannon pohjatasoon saakka. Kuvaussuunta itään. Heini Hämäläinen/HKM 13.10.2015.

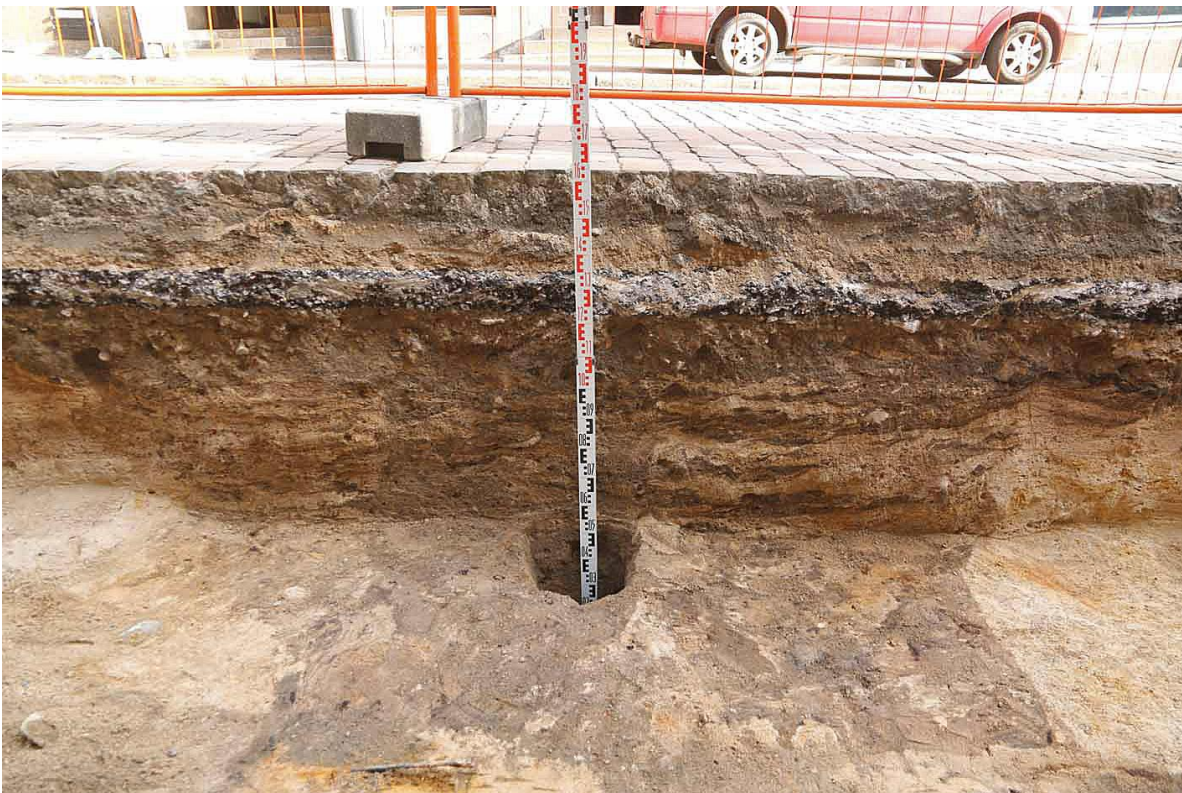
Kuva 6. Havaintopiste 4. Havaintopiste tehtiin sekä tasossa että profiilissa näkyvän tumman ilmiön kohdalle. Kuvasta voi havaita, että koepiste on tehty ilmiön tummempaan osaan (nuorempi kaivanto) ja ilmiön reunoilla on vielä hieman vaaleampaa sekoitettua hiekkaa (vanhempi kaivanto). Kyseessä on ilmeisesti kaksi eri-ikäistä kaivantoa. Kuvaussuunta itään. Heini Hämäläinen/HKM 13.10.2015.

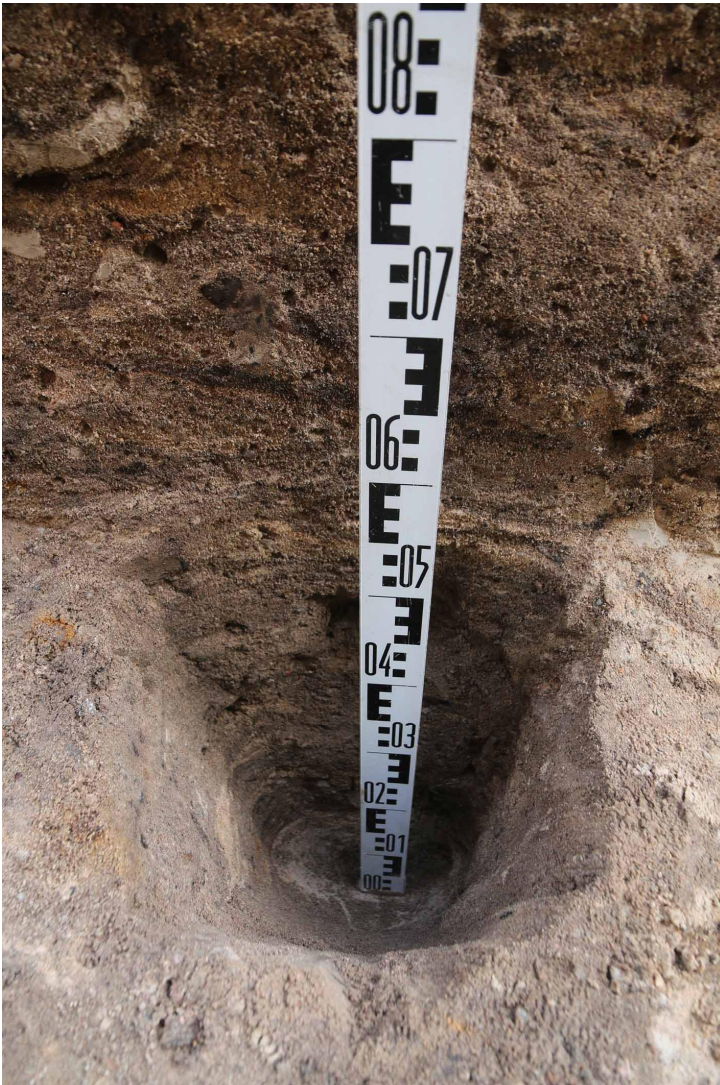
Kuva 7. Havaintopiste 4. Puhdas pohjahiekka oli syvyydellä 3,32 m. Kuvaussuunta itään. Heini Hämäläinen/HKM 13.10.2015.

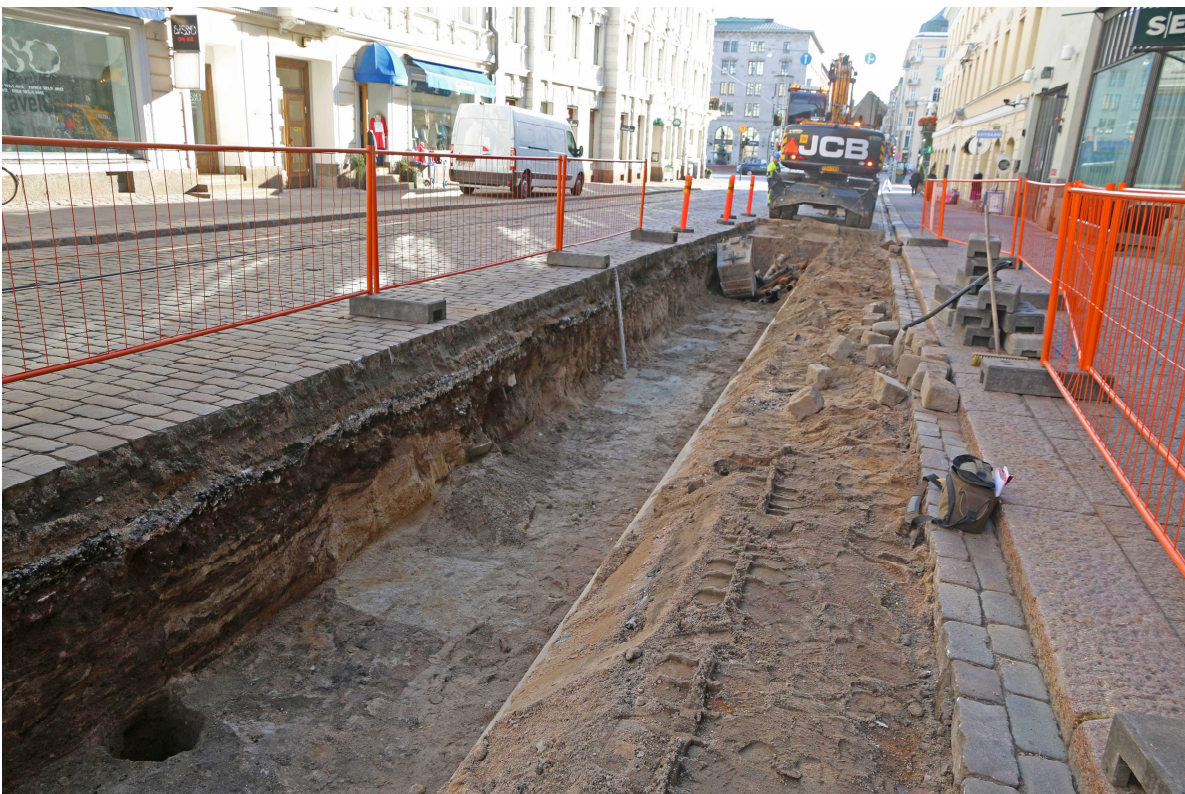
Kuva 8. Yleiskuva kaakkoon. Etualalla havaintopiste 4 kuvan vasemmassa reunassa. Puhdas maa nousee paikoin korkeammalle. Kuvaussuunta etelään. Heini Hämäläinen/HKM 13.10.2015.

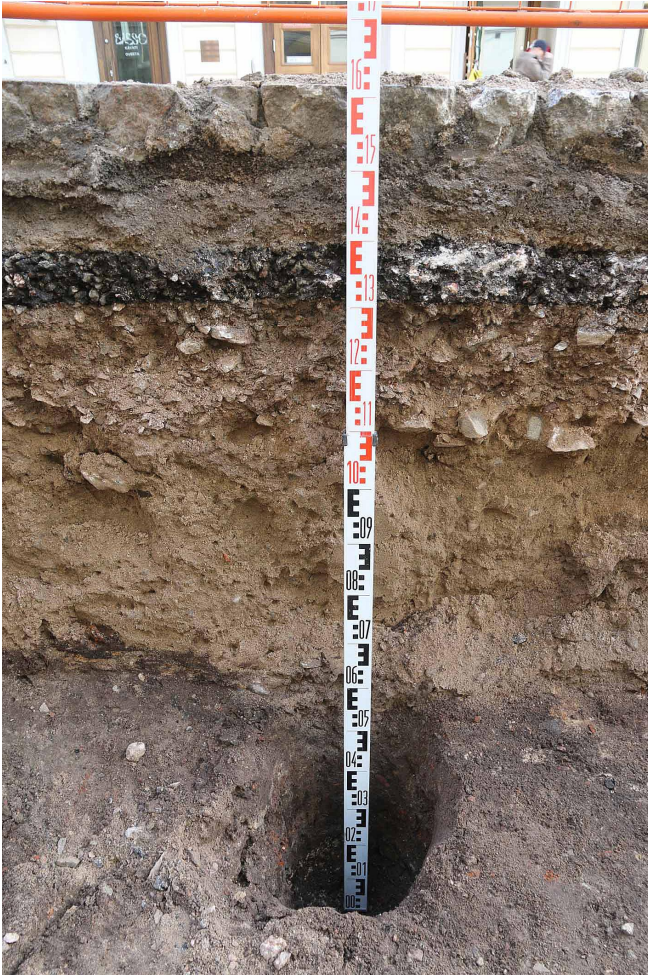
Kuva 9. Havaintopiste 5. Havaintopiste tehtiin sekä tasossa että profiilissa näkyvän tumman ilmiön kohdalle. Tumman maan päällä oli uudehkoa kivistä hiekkaa. Tumma maa oli sekoittunutta ainesta, jonka joukkoon oli päätyneet vaihtelevan ikäistä löytöaineistoa. Kuvaussuunta itään. Heini Hämäläinen/HKM 14.10.2015.

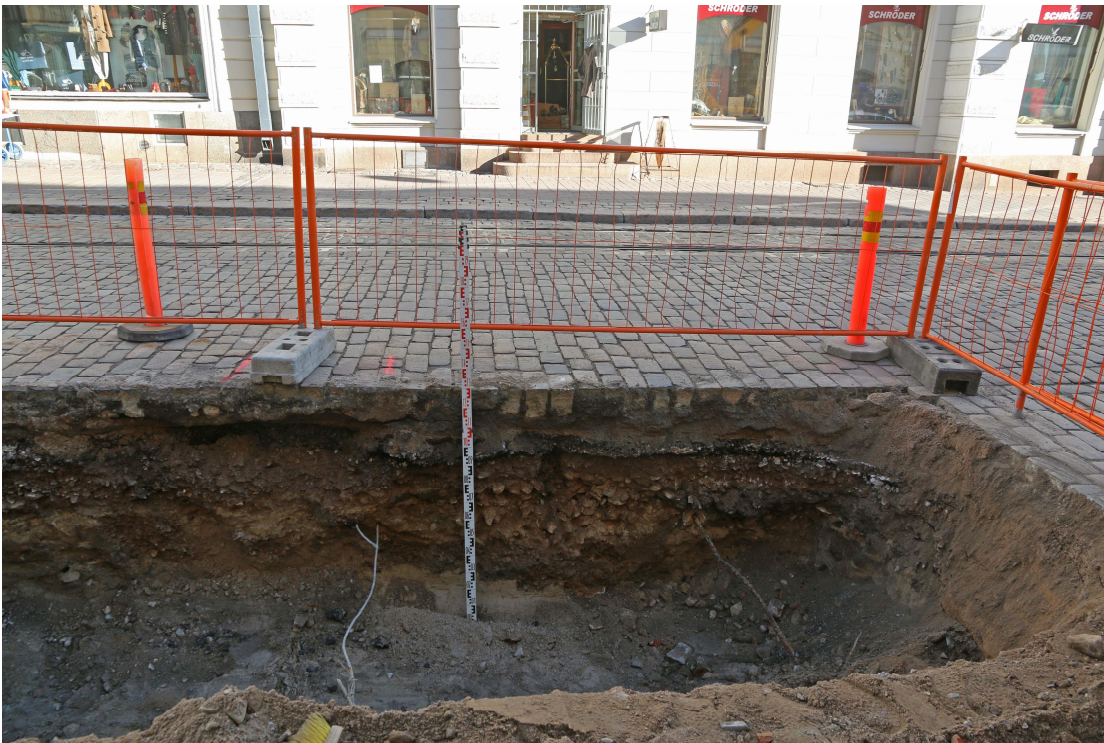
Kuva 10. Havaintopiste 6. Uudehkoja kaapeleita ja täyttömaita näkyvillä itäprofiilissa. Alinna on vaaleaa puhtaan näköistä hiekkaa. Kuvaussuunta itään. Heini Hämäläinen/HKM 14.10.2015.

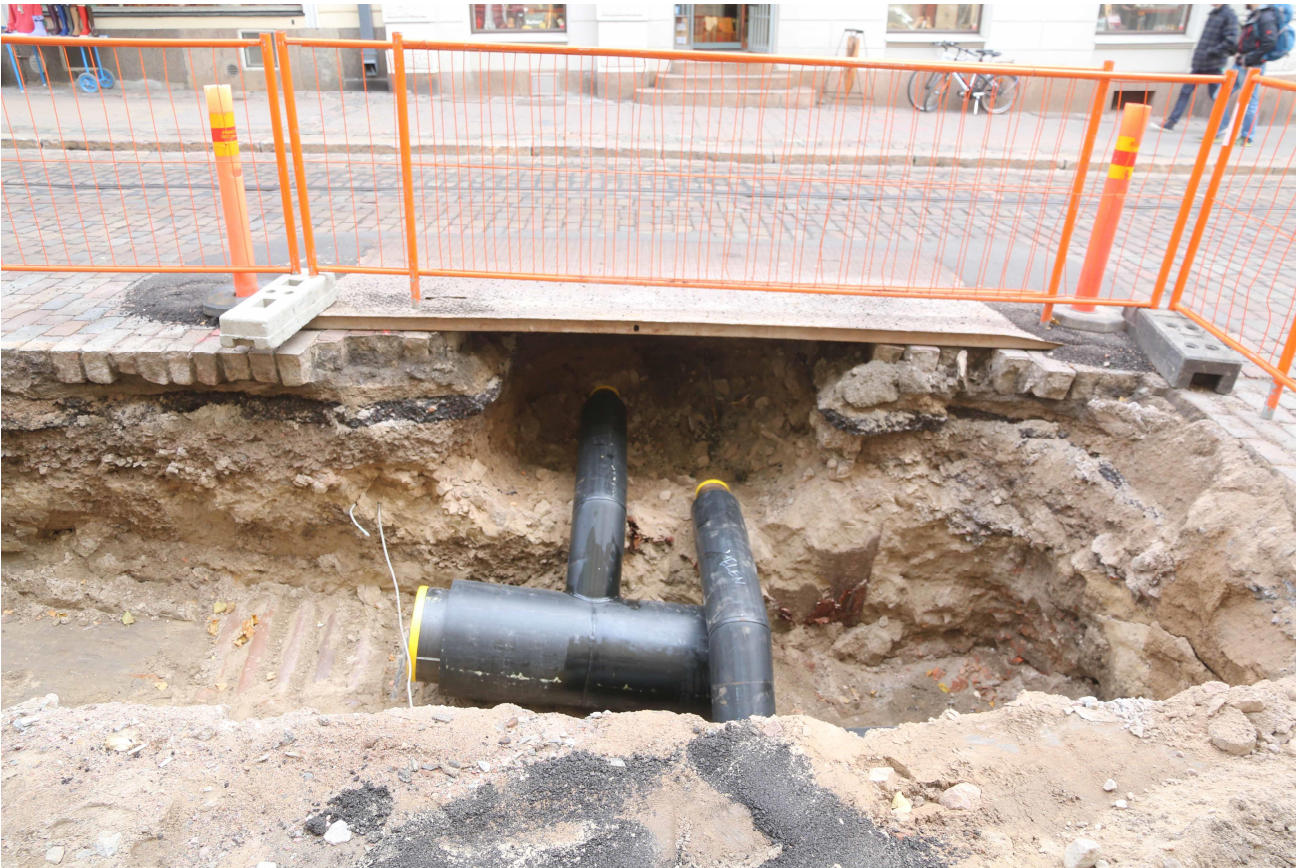
Kuva 11. Havaintopiste 6:n kohta 2.11.2015. Uudet putket on jo laskettu kaivantoon. Kaivantoa on syvennetty ja esiin on tullut kaapelimatto. Vaalea hiekka, jota aiemmin luultiin luonnolliseksi maaksi, oli kaapelimaton päällä. Uudehkoja täyttömaita näkyvillä itäprofiilissa. Kuvaussuunta itään. Heini Hämäläinen/HKM 2.11.2015.

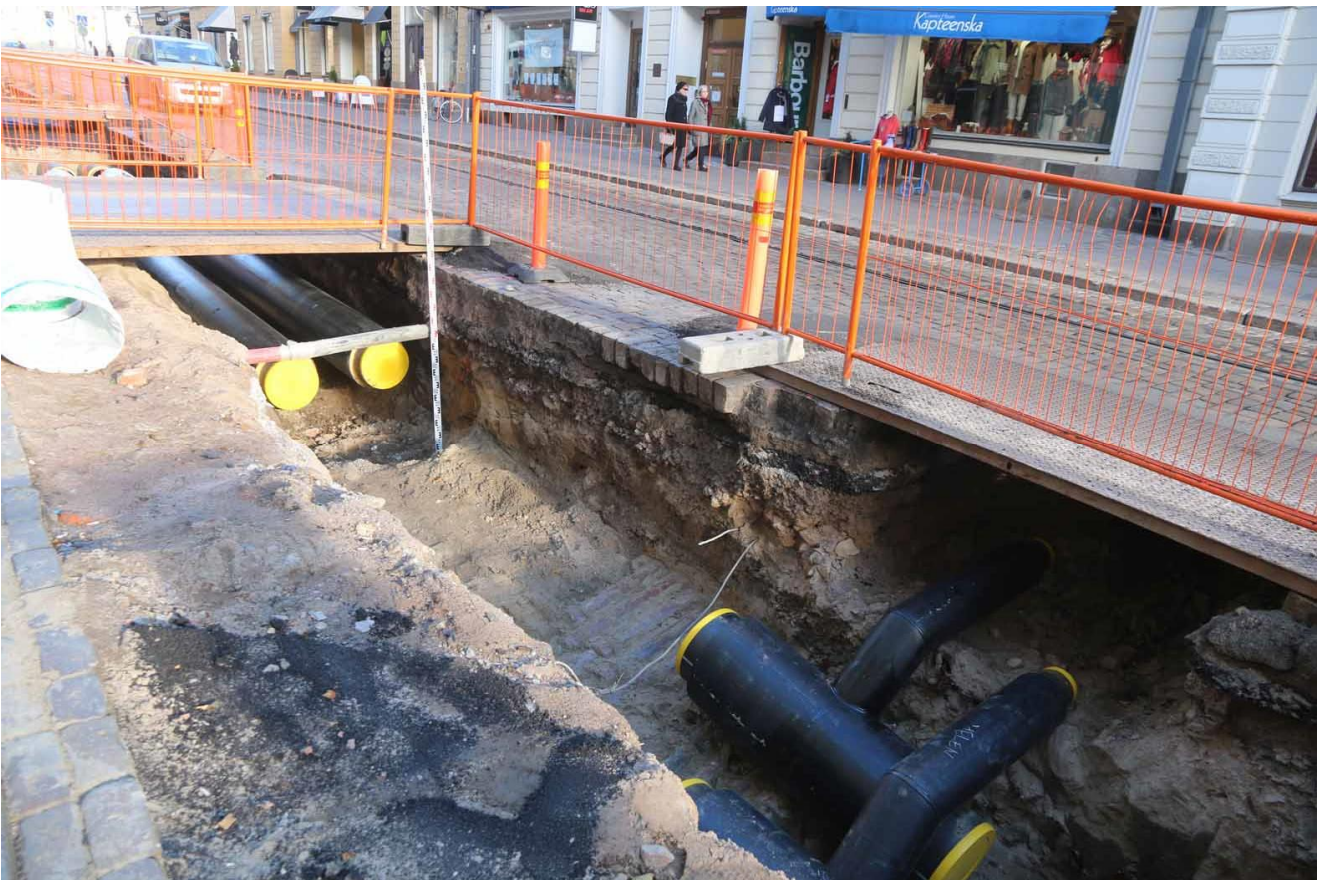
Kuva 12. Sama kohta kuin edellä, mutta pohjoiseen kuvattuna. Heini Hämäläinen/HKM 2.11.2015.

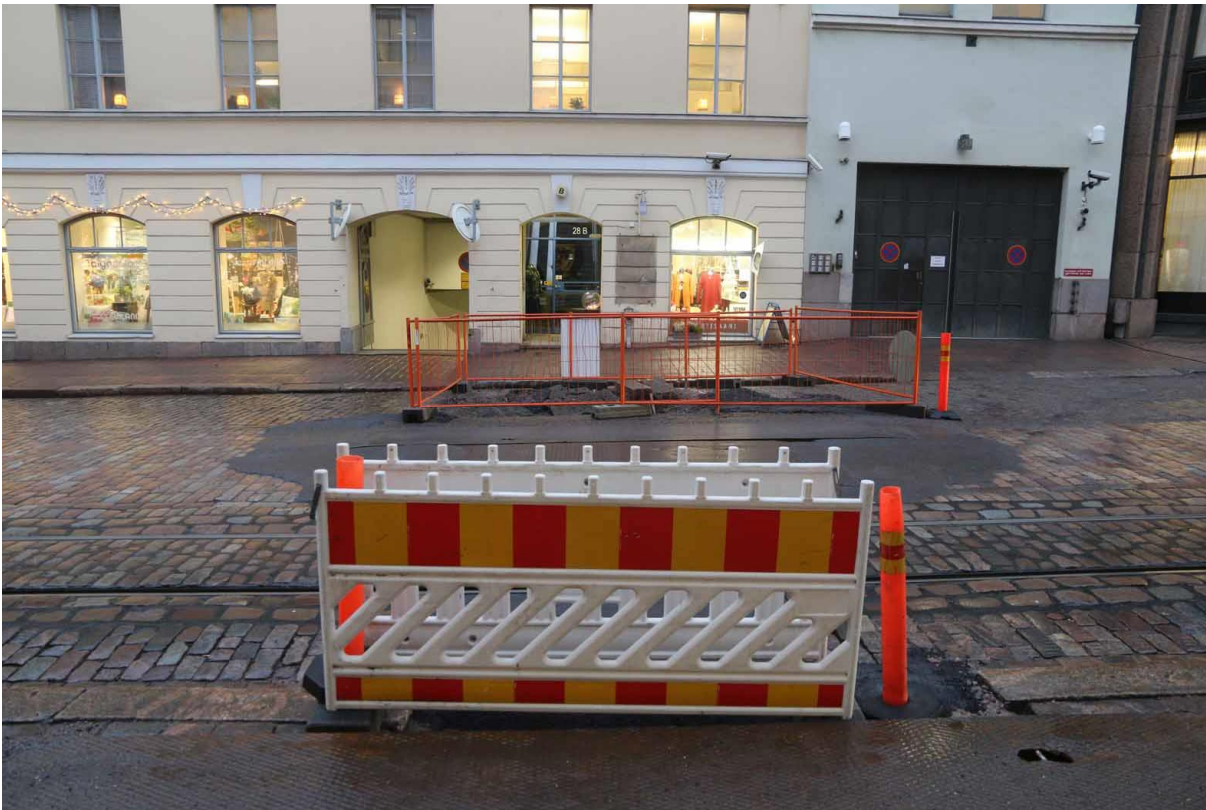
Kuva 13. Edellisissä kuvissa aloitettu itään suuntautuva kaivanto on avattu ja putket asennettu. Tältä alueelta ei päästy tekemään havaintoja. Kuvaussuunta länteen. Markku Heikkinen/HKM 10.12.2015.

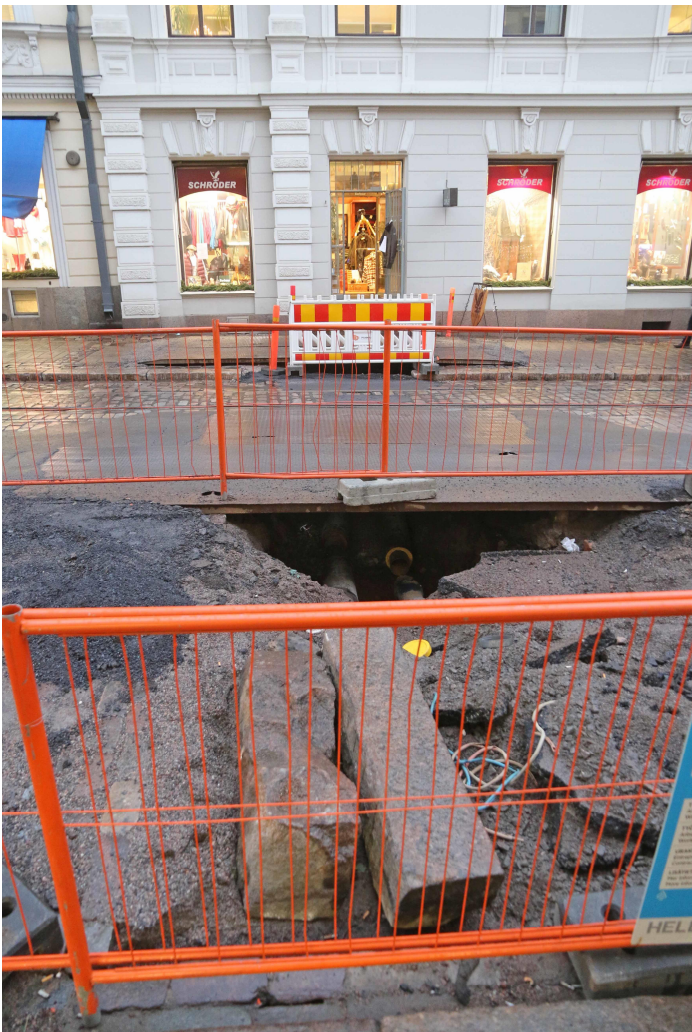
Kuva 14. Kaivannon eteläpääty, jonne on asennettu itä-länsi-suuntaisen putket. Putket pilkottavat ajorampin alla. Kuvaussuunta itään. Markku Heikkinen/HKM 10.12.2015.

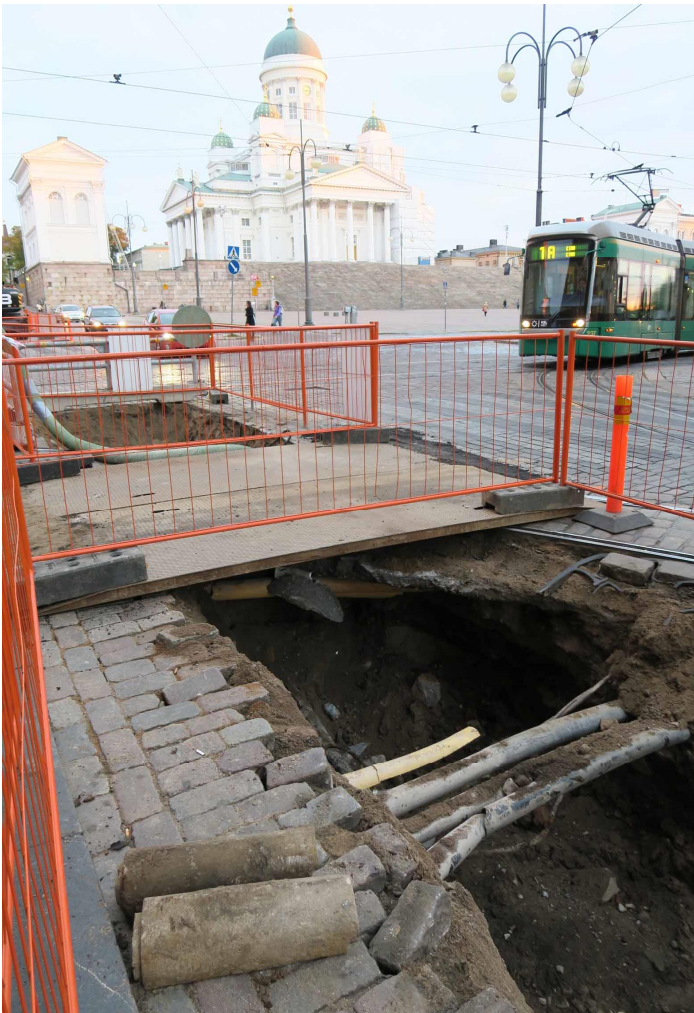
Kuva 15. Yleiskuva 16.10.2015 dokumentoidusta kaivannosta risteys-alueella. Tiilirakenne sijaitsi ajosillan alla. Kuvaussuunta pohjoiseen. Markku Heikkinen/HKM 16.10.2015.

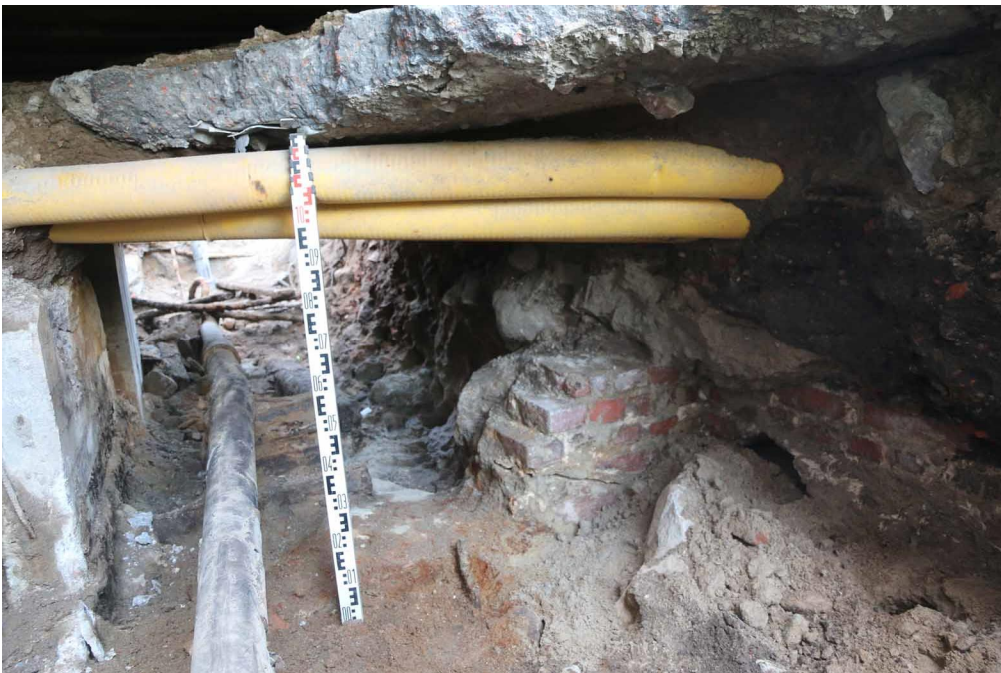
Kuva 16. Ajosillan alla oli tiilirakennetta mittaskaalan oikealla puolella, katkelma itä-länsi-suuntaista osuutta. Mittaskaalan vasemmalla puolella on kaasuputki ja kaukolämpöputkien betonikaukalo 1960-luvulta. Rakenteen päällä ja ympäristössä on lukuisia sähkö- ja telekaapeleita sekä raitiotiekiskojen betoninen perustus. Kuvaussuunta pohjoiseen. Markku Heikkinen/HKM 16.10.2015.

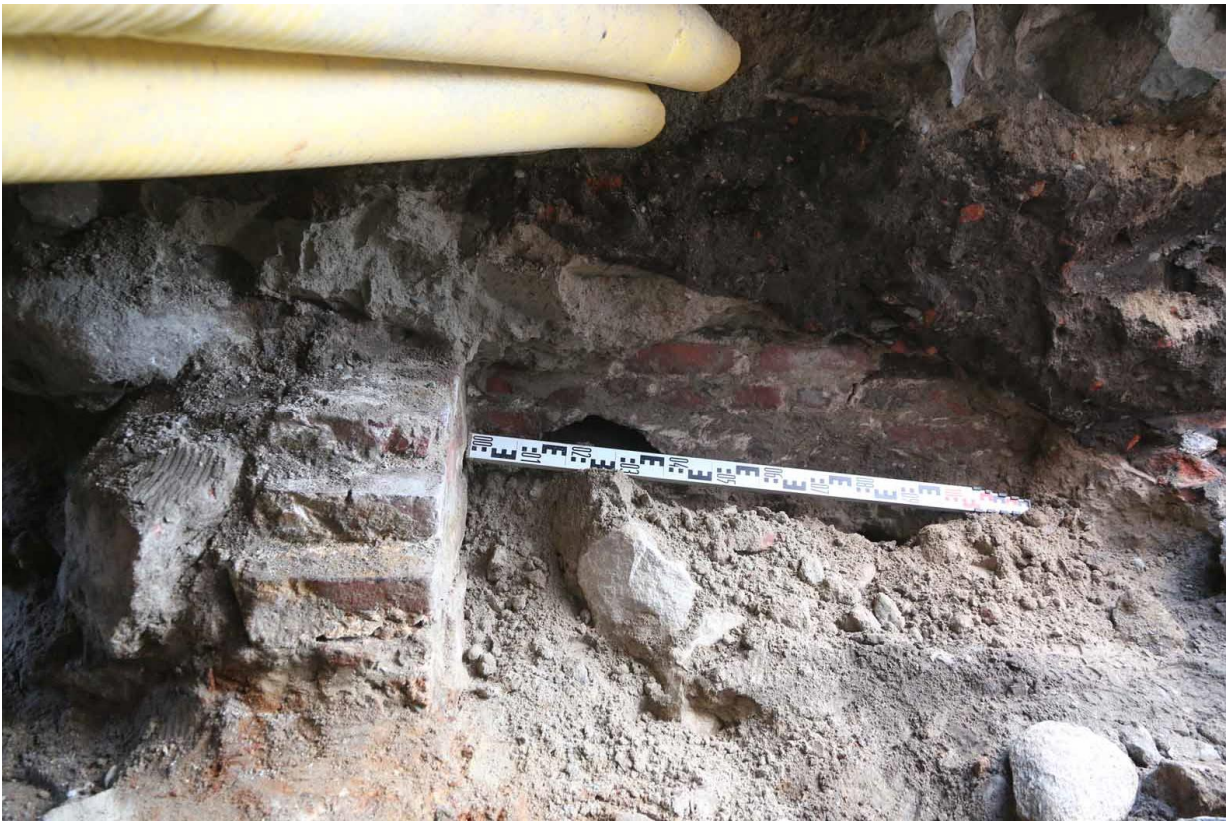
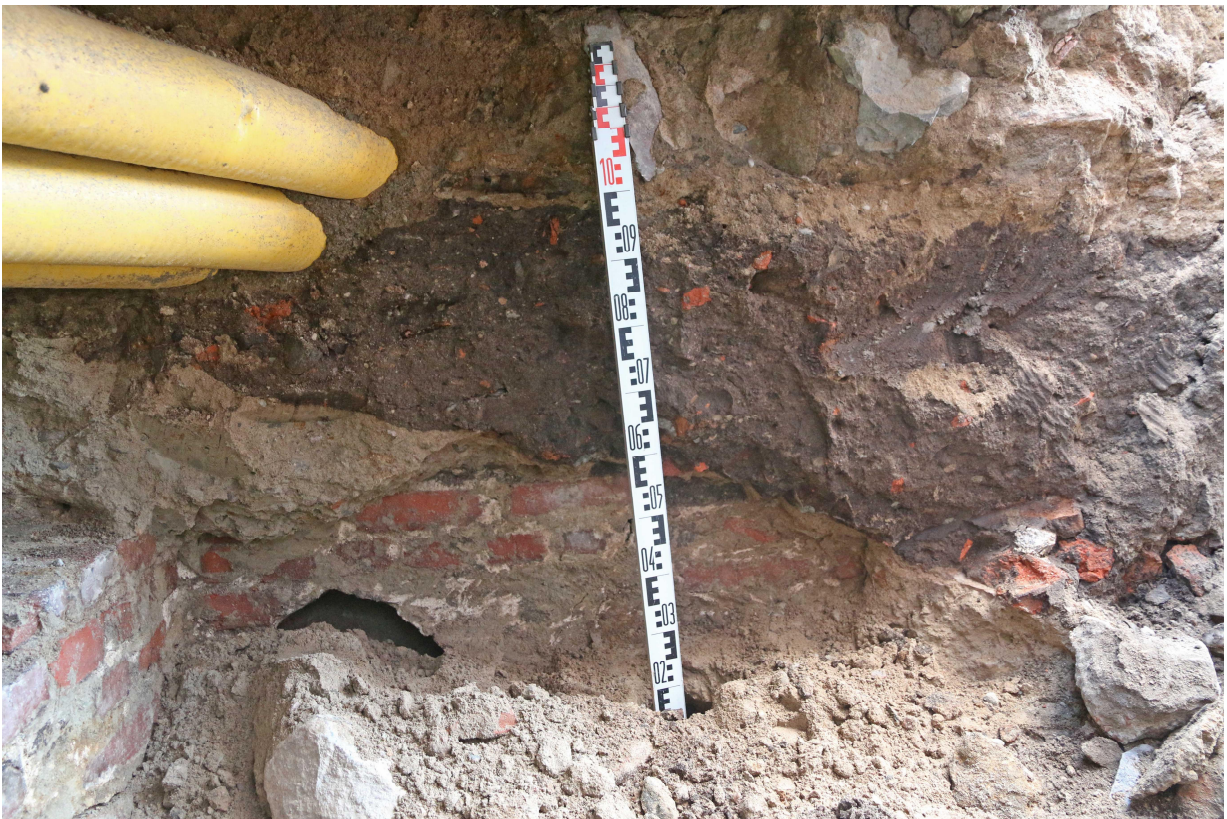
Kuva 17. ja 18. Tiilirakennetta kaivannon itälaidassa. Rakenne muodosti kulman. Tiiliä rakenteessa oli jäljellä vain muutama kerros. Pohjoispuolella oli tukikiviä ja seinä on kaivettu/perustettu luonnolliseen maahan. Rakenteen päällä on vanhaa purkuainesta. Alakuvassa mittaskaala havaintopiste 7:n kohdalla. Kuvaussuunta itään. Markku Heikkinen/HKM 16.10.2015.

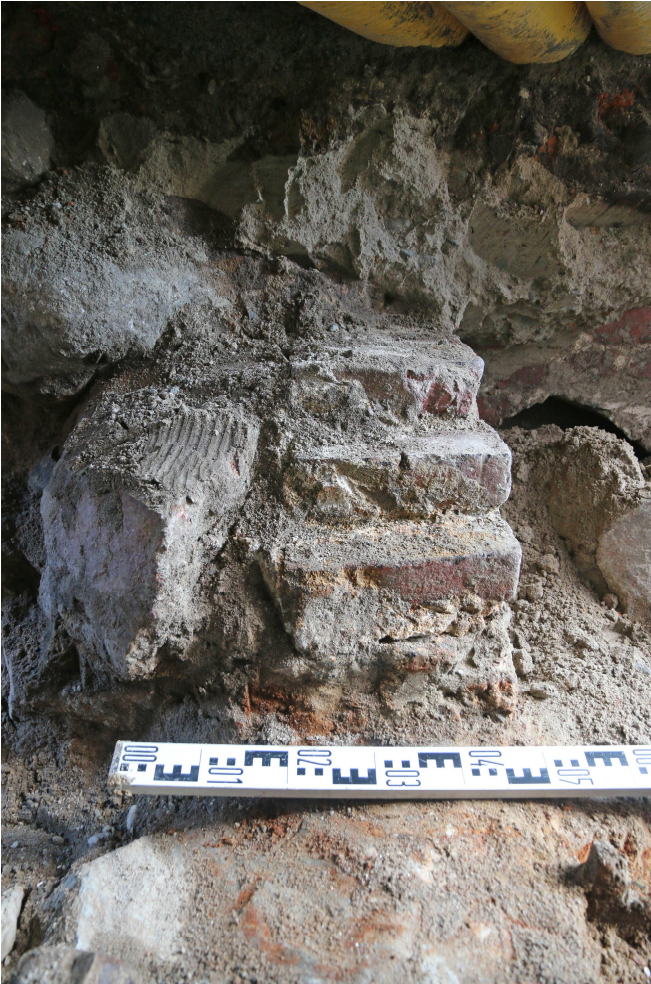
Kuva 19. Tiiliseinän pohjoispuolella on tukikiviä. Seinän leveys on vajaa metri. Mittaskaala on perustuskiven päällä. Kuvaussuunta itään. Markku Heikkinen/HKM 16.10.2015.

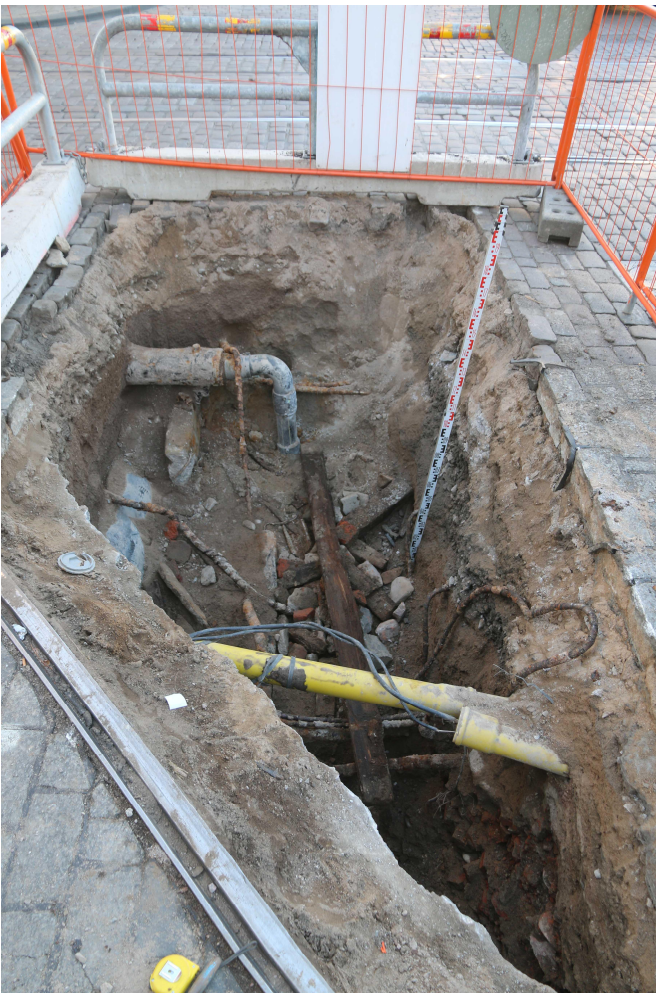
Kuva 20. Edellisestä kohdasta hieman pohjoiseen, seuraava avattu kohta risteyksessä. Kaivannossa oli sekä jätemaata että täyttöhiekkoja. Kuvaussuunta pohjoiseen. Markku Heikkinen/HKM 16.10.2015.

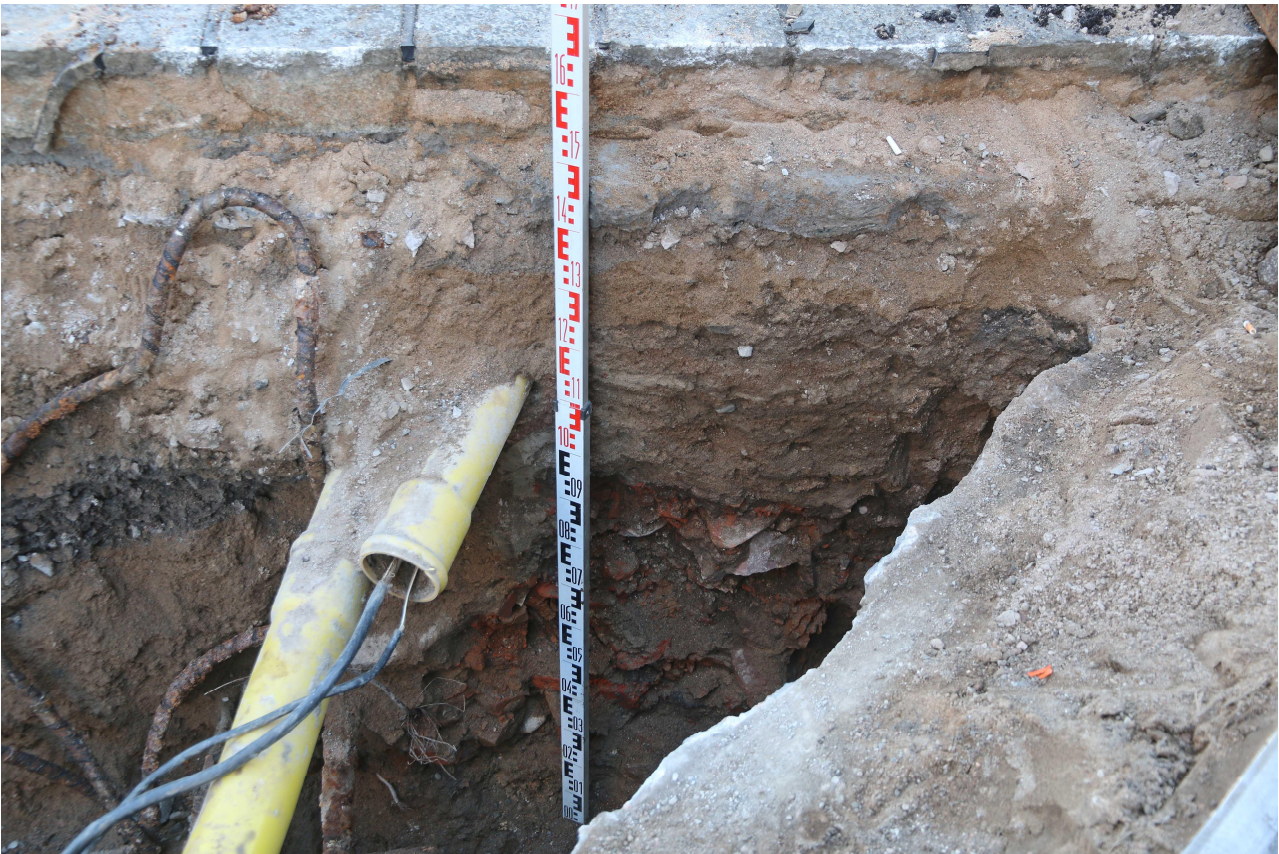
Kuva 21. Edellisen kuvan kaivanto itään päin kuvattuna. Havaintopiste 8. Kaivannon pohjalla on rakennusjätekerros, joka liittyy rakennuksen purkamiseen 1800-luvun alussa. Muut kerrokset päällä ovat uusia täyttömaita. Kuvaussuunta itään. Markku Heikkinen/HKM 16.10.2015.
