HELSINKI, Unioninkatu 2015

HISTORIALLISEN AJAN (1640-) KAUPUNKIALUEELLA TEHDYN
KAUKOJÄÄHDYTYSPUTKISTOJEN KAIVAMISEN ARKEOLOGINEN
VALVONTAKERTOMUS 2015

HKM/Helsinki, Unioninkatu 2015-017

Helsingin kaupunginmuseo

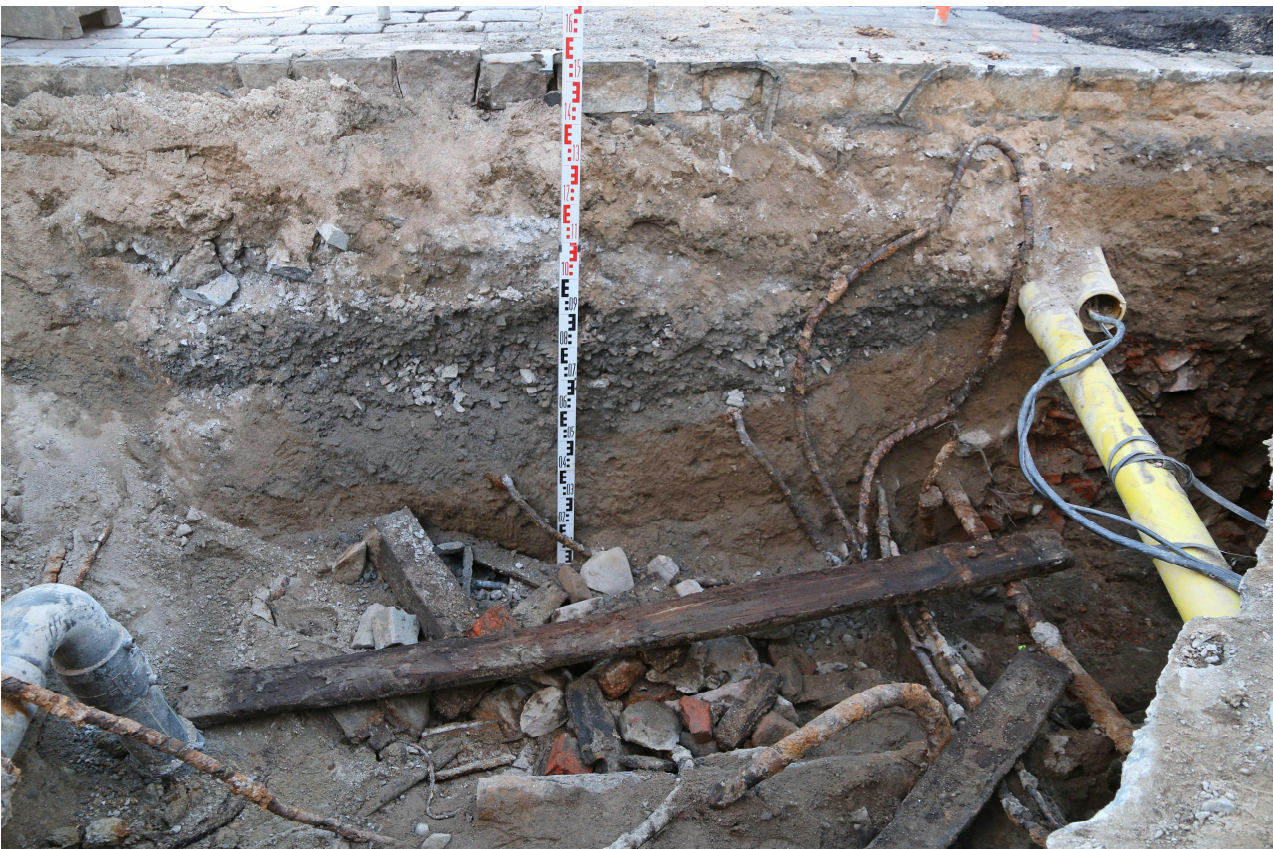
Kuva 22. Havaintopiste 9. Uusia täyttömaita on pohjasta asti. Kuvaussuunta itään. Markku Heikkinen/HKM 16.10.2015.

Havaintopisteen 9 kaikki kerrostumat ovat uusia täyttömaita. Kaivannossa on runsaasti johtoja, kaapeleita ja putkia.

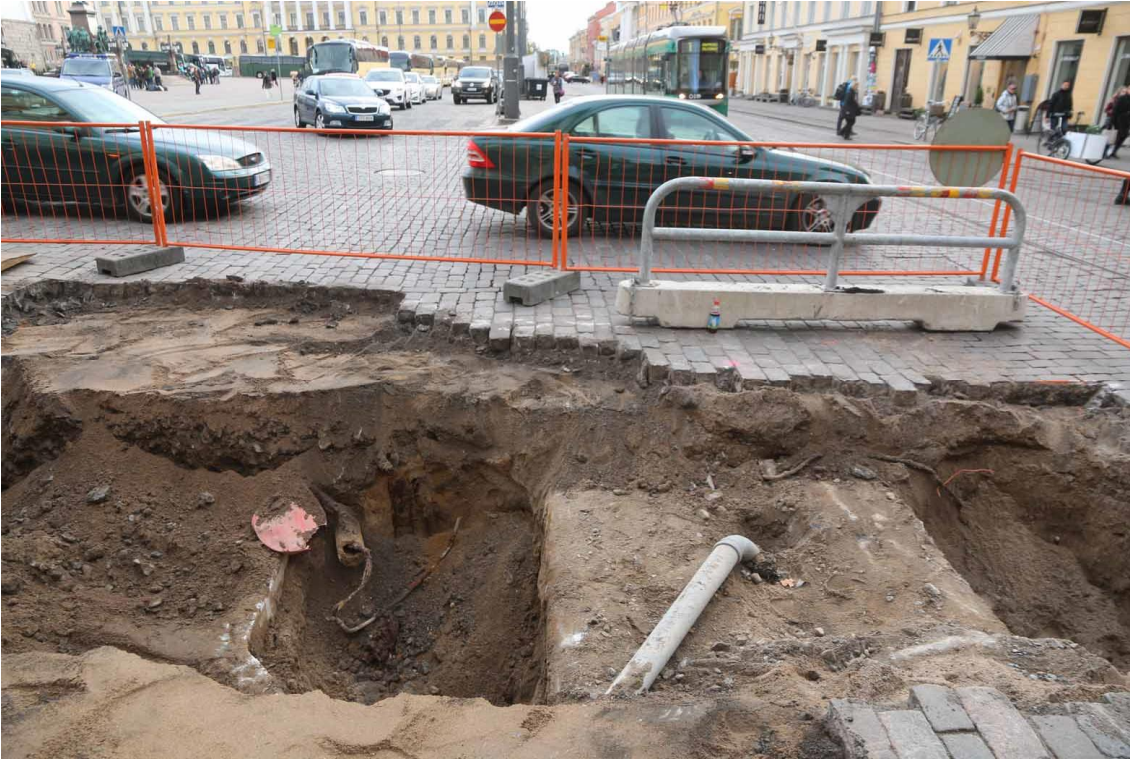
Kuva 25. Yleiskuva yliopiston vierustalalta itään. Kaivannossa on runsaasti eri-ikäisiä putkia ja johtoja. Kuvaussuunta itään. Markku Heikkinen/HKM 20.10.2015.

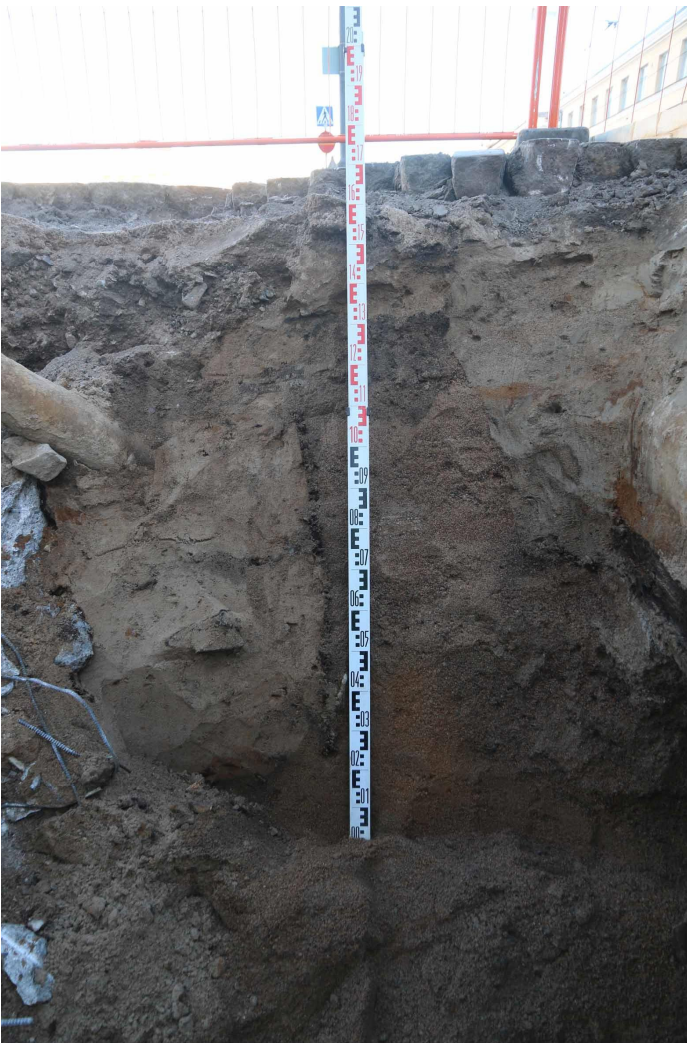
Kuva 26. Havaintopiste 10. Kaapeleiden välissä oli säilyneenä kaistale luonnollista maata. Kuvaussuunta itään. Markku Heikkinen/HKM 20.10.2015.

Kaivannon kaakkoisosaan itäprofiiliin puhdistettiin **havaintopiste 10**. Havaintopiste sijaitsi yliopiston eteläreunan linjalla, rakennuksen kulmasta noin 7 m itään. Kaukolämpöputkien ja telekaapelimaton kaivantojen väliin oli jäänyt kapea suikale, jossa oli myös luonnollisia kerrostumia. Havaintopisteen pinta oli korkeudella 6,32 m mpy ja pohja korkeudella 4,66 m. Luonnollinen maa nousi korkeudelle 5,71 m.

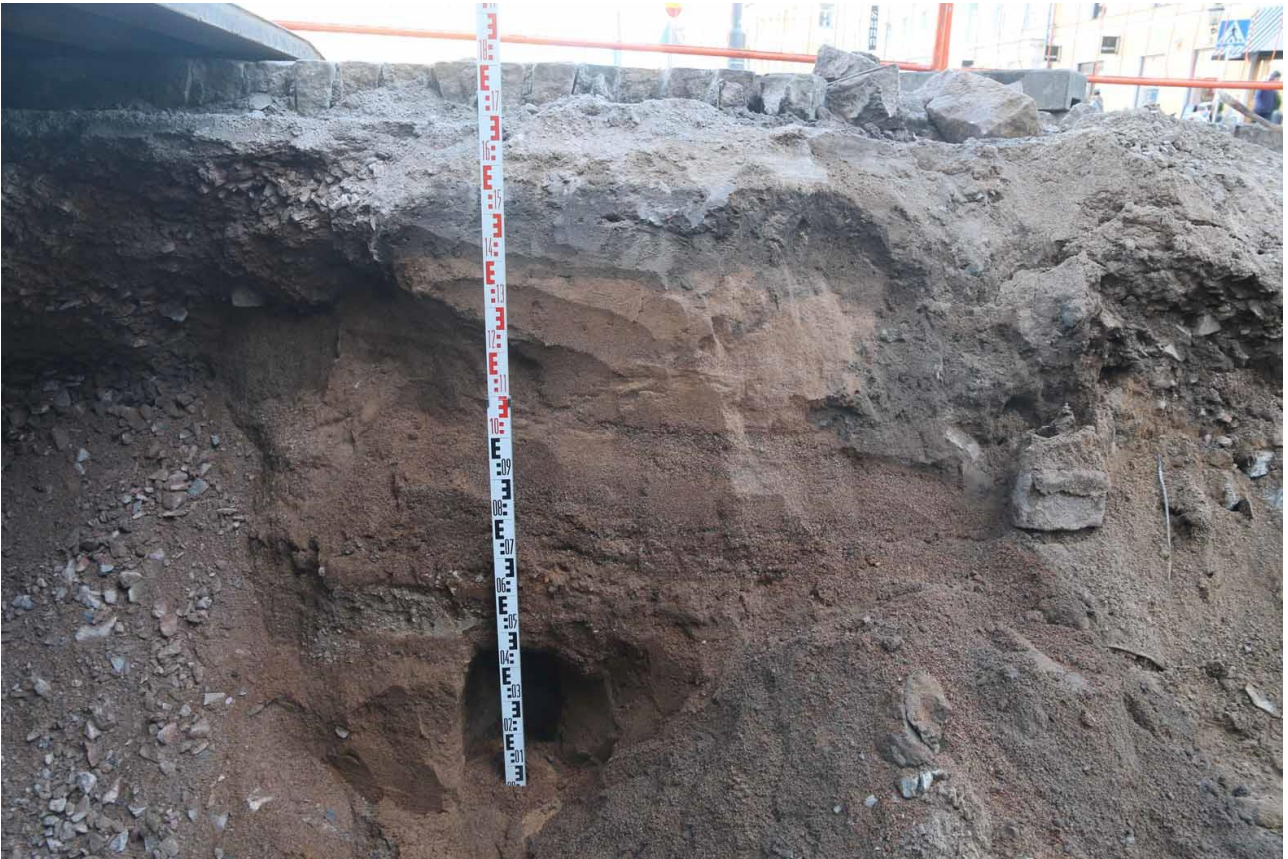
Kuva 27. Havaintopiste 11. Täyttömaiden välissä oli säilyneenä kaistale luonnollista maata. Kuvaussuunta itään. Markku Heikkinen/HKM 20.10.2015.

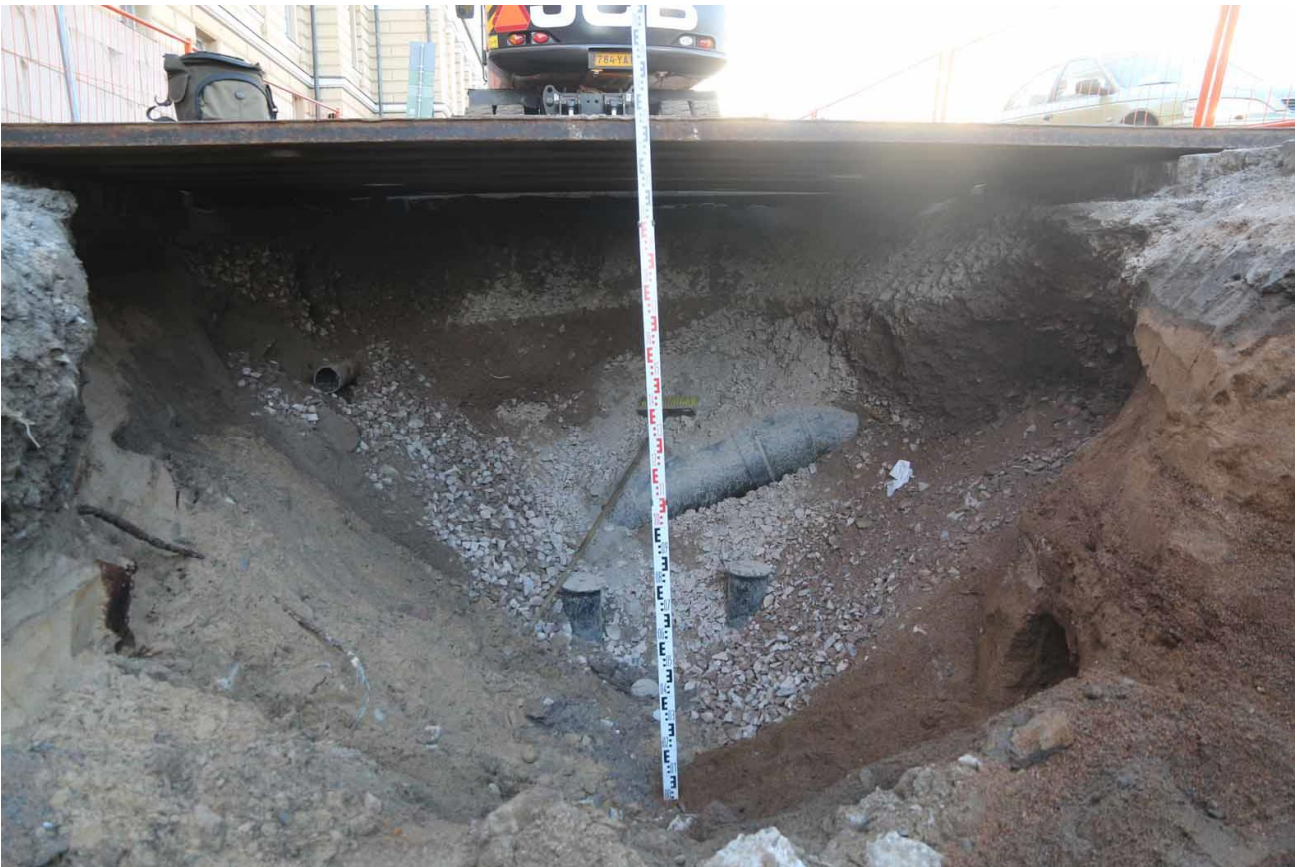
Kuva 28. Kaivannon pohjoispää pohjoiseen kuvattuna. Soran keskellä näkyy vuonna 2010 asennetut kaukojäädtytysputket. Oikealla havaintopiste 10. Ajorampin alla näkyy myös vanha kaasuputki. Kuvaussuunta pohjoiseen. Markku Heikkinen/HKM 20.10.2015.

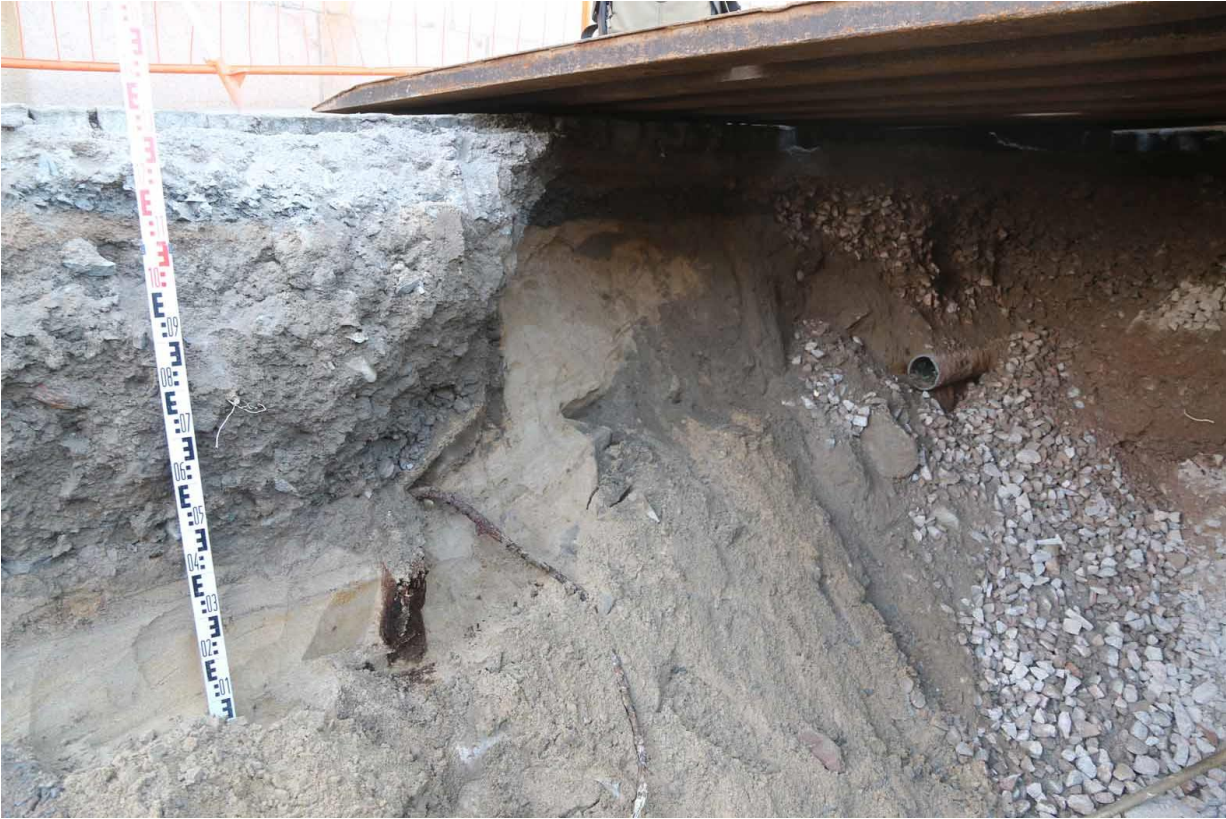
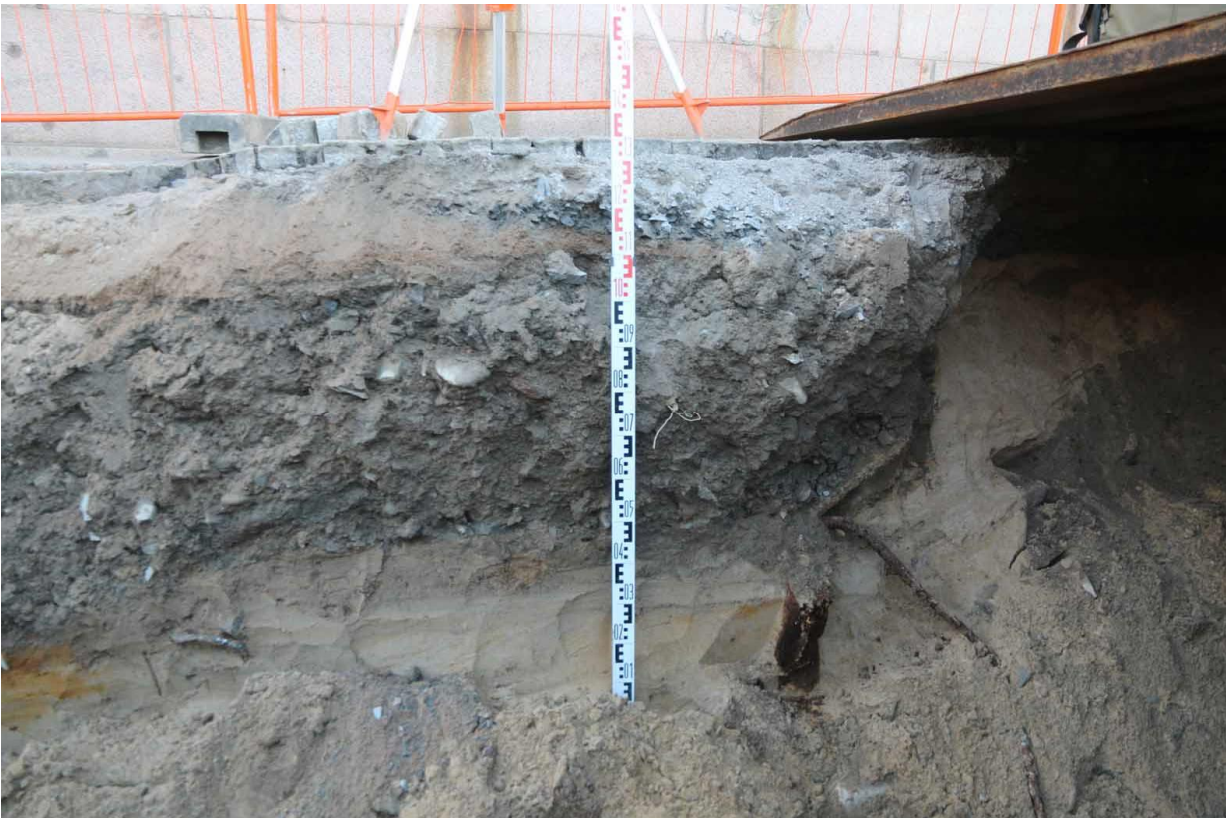
Kuvat 29 ja 30. Havaintopiste 12 sijaitsi kaivannon länsiprofiilissa. Alin vaalea kerros on puhtaasta hiekkaa, sen päällä oleva harmaa hieno hiekka tulkittiin täyttöhiekaksi. Sama harmaa hiekka nousee korkealle ajosillan alla. Profiilissa näkyy laho puupaalu ja mittaskaalan vasemmalla puolella kaapeli. Yläosa on täyttösoraa. Kuvaussuunta länteen. Markku Heikkinen/HKM 20.10.2015.

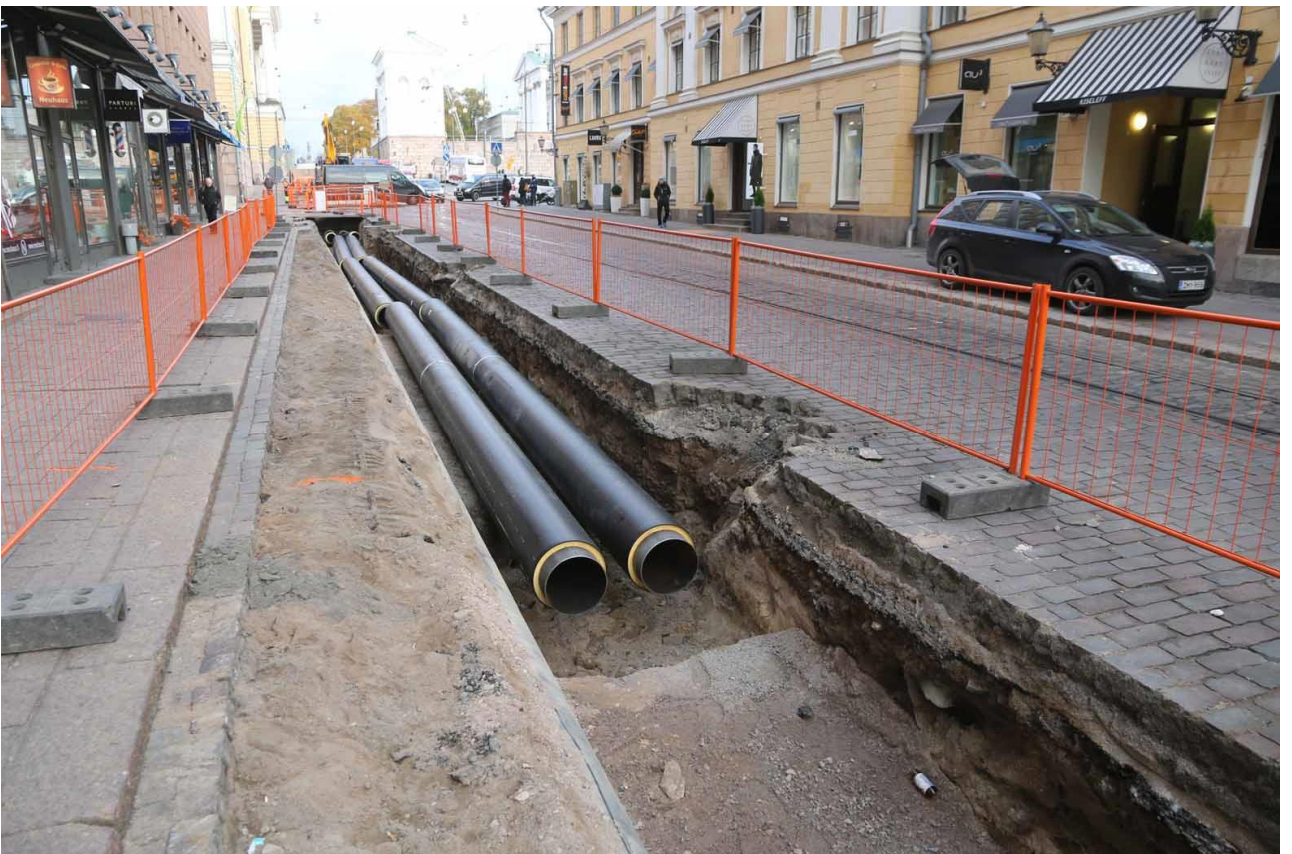
Kuva 32. Yleiskuva alueesta pohjoiseen, kun uusia putkia on laskettu kaivantoon. Kuvaussuunta pohjoiseen. Markku Heikkinen/HKM 20.10.2015.
