TUTKIMUSRAPORTTI

HAMINA

Linnoitus, kortteli 65 tontti 13

Rakennettavan tontin arkeologinen kaivaus 1.-12.6.2015

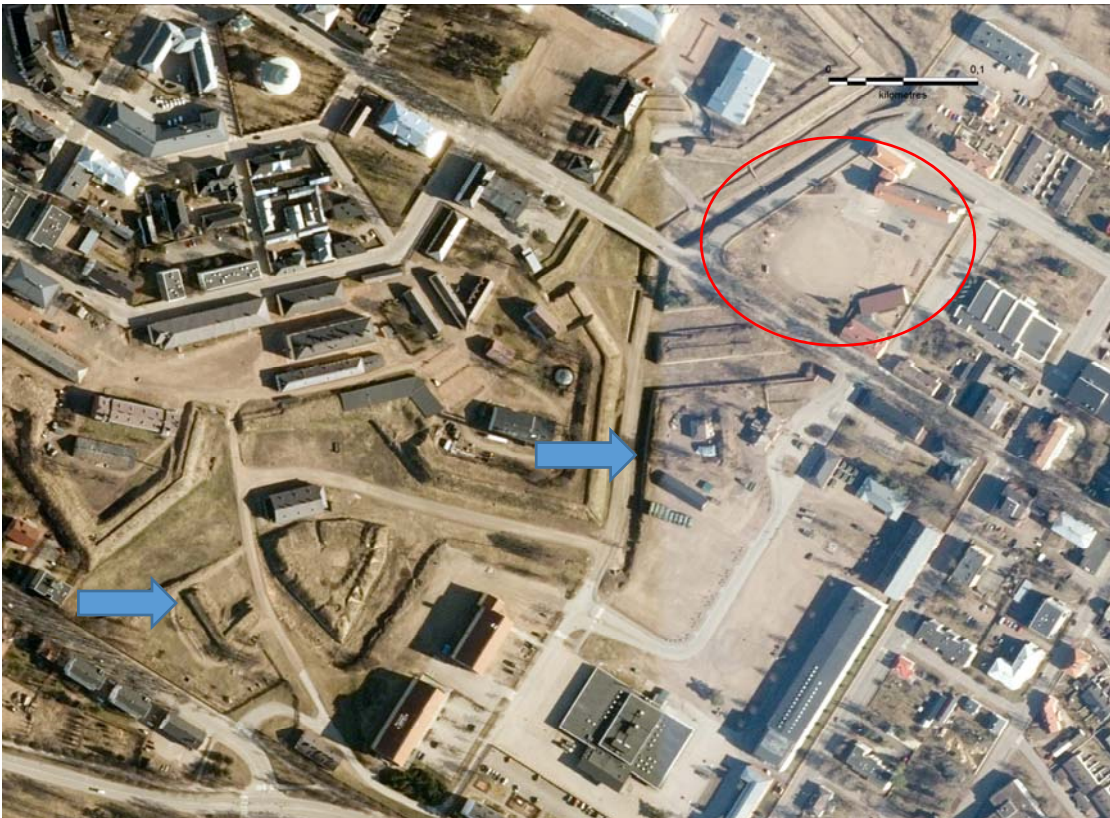
Ortoilmakuva alueesta. Tutkimusalue ympyröity punaisella. Säilyneet lunetit 2 ja 3 osoitettu nuolilla.

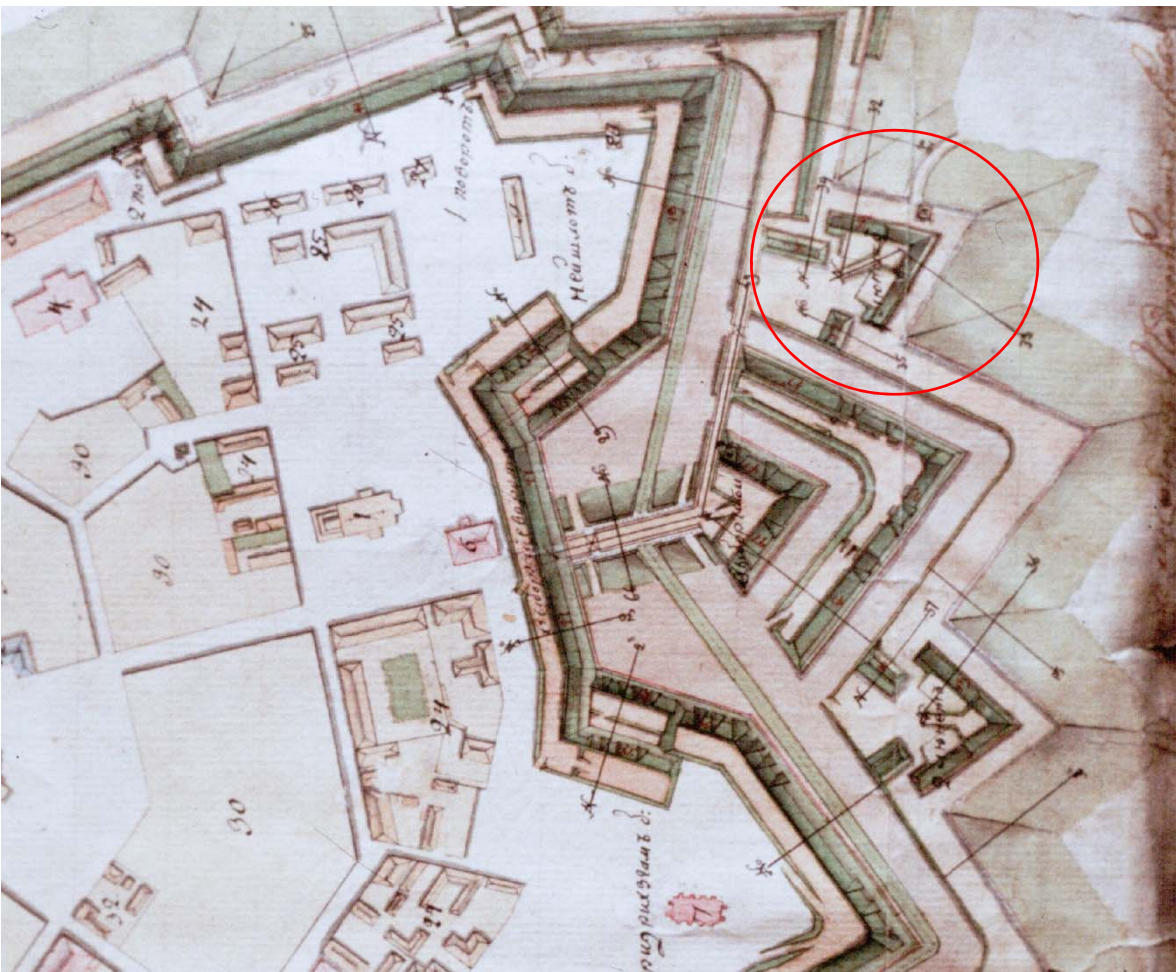
Kartta 3. Ote kartasta 1790-luvulta. Viipurin portin edessä oleva ravelliini ja lunetti 1 (ympyröity), jota tutkittiin vuonna 2015, ja lunetti 2. Karttaan on piirretty myös lunettien vieressä olevat traverssit.

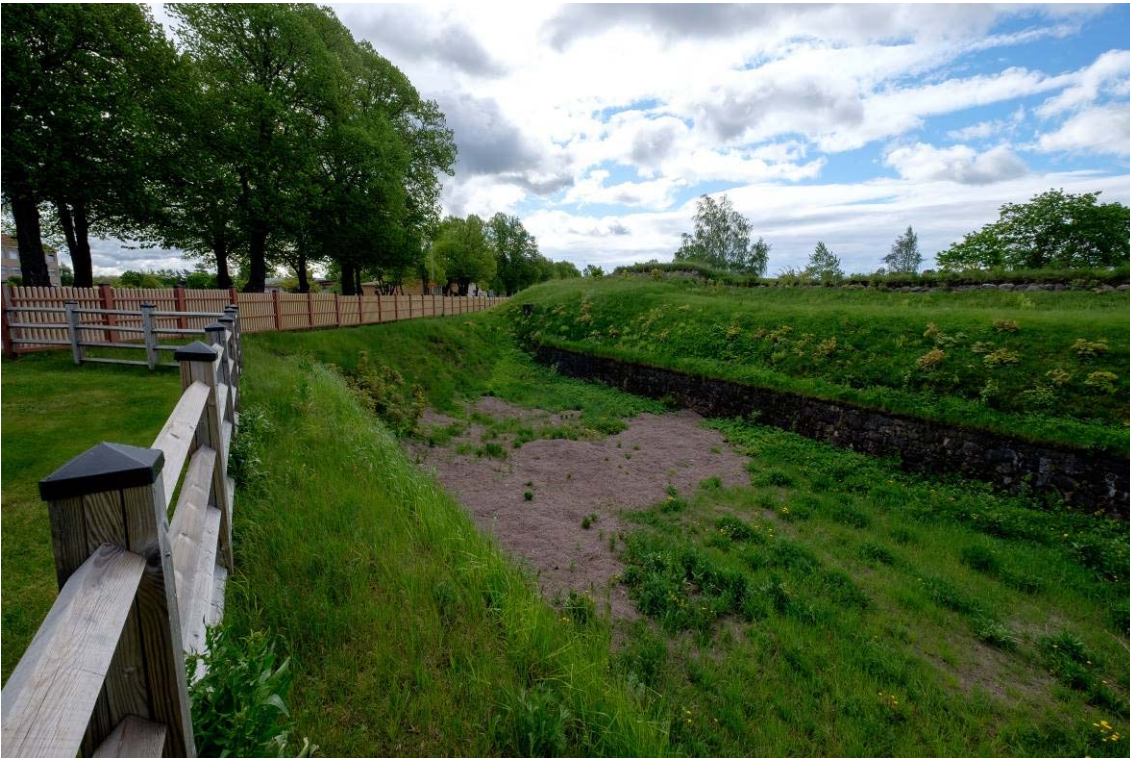
Kuva 10. Ravelliini ja vallihauta Kadettikoulunkadun eteläpuolella. Vastaavanlainen rakenne on ollut koulun pihalla. Kuva luoteesta. (AKDG4683:10)

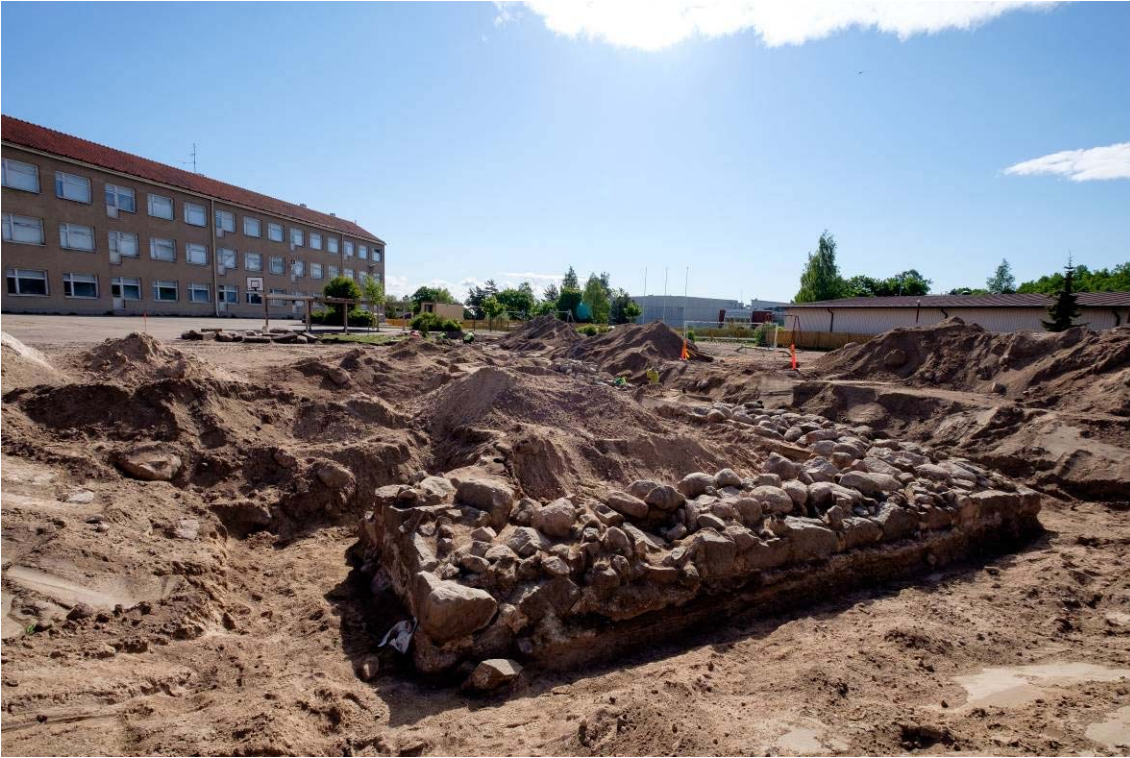
Kuva 15. Lunetin eteläkärki esiin kaivettuna. Kuva länsilounaasta. (AKDG4683:15)

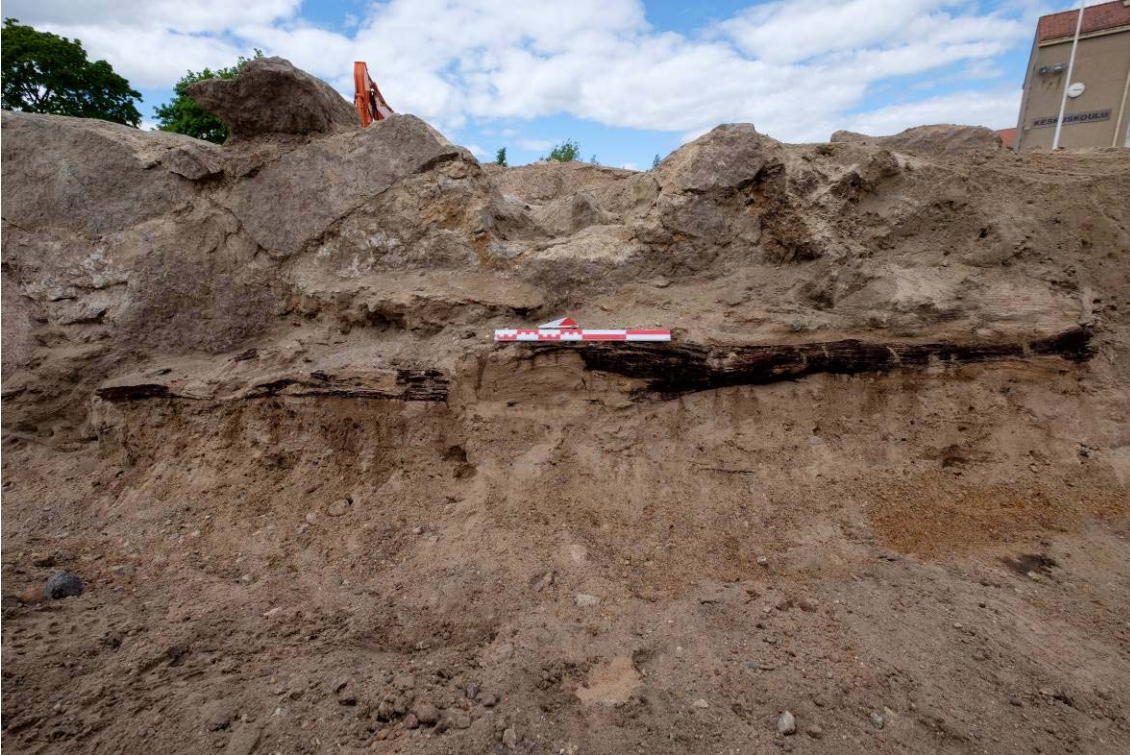
Kuva 19. Puurakenteen jäännöksiä lunetin pitkä sivun alaosassa. Kuva kaakosta. (AKDG4683:19)

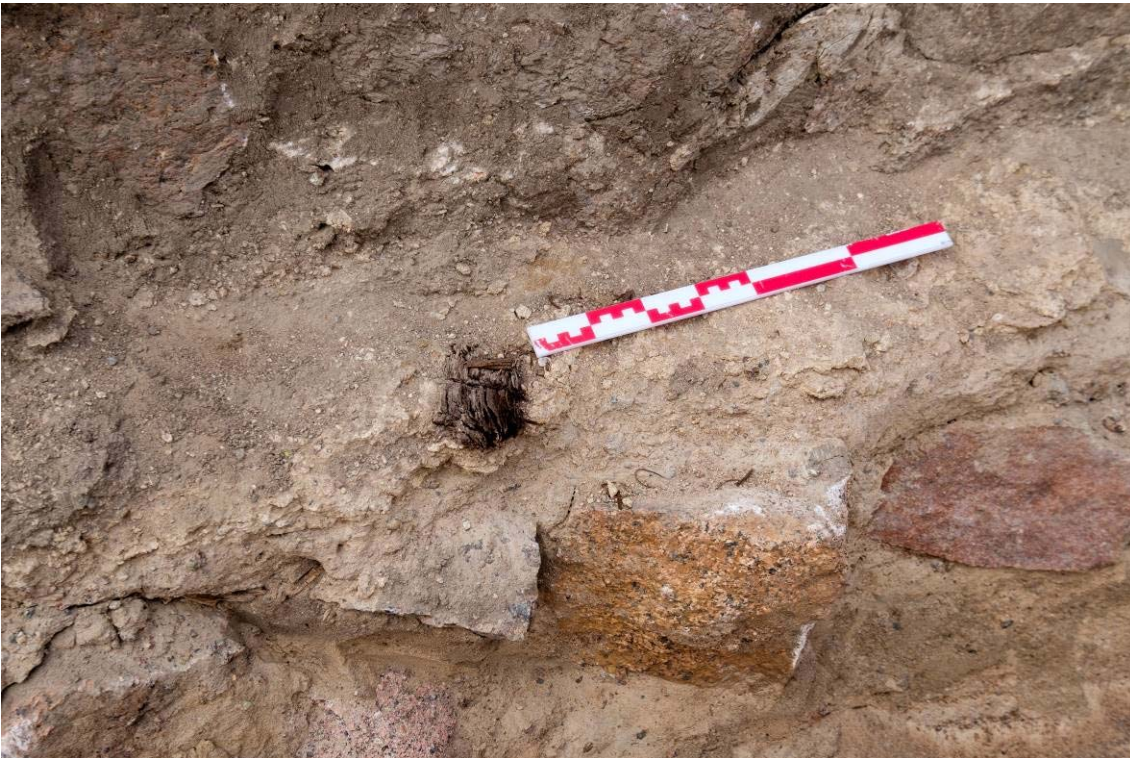
Kuva 20. Puu- ja laastirakenteen jäännöksiä lunetin muurin etuosan alaosassa. Kuva kaakosta. (AKDG4683:20)

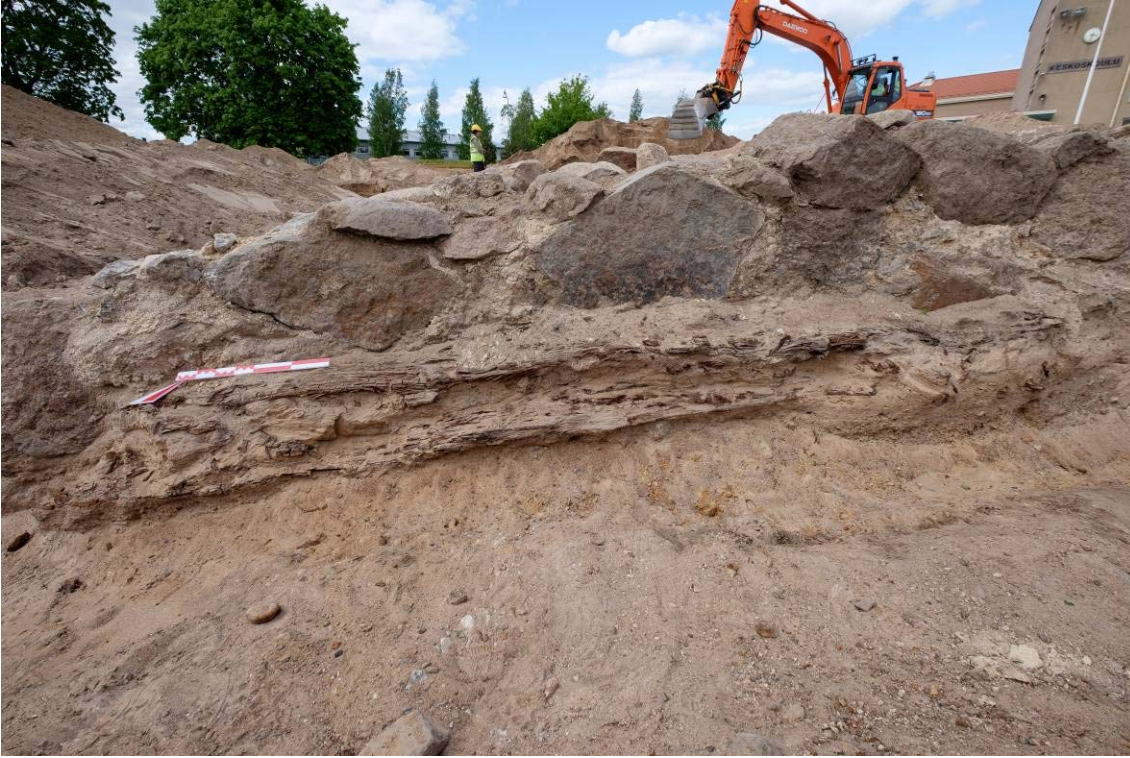
Kuva 21. Puurakenteen jäännöksiä lunetin eteläkärjen alaosassa. Kuva kaakosta. (AKDG4683:21)

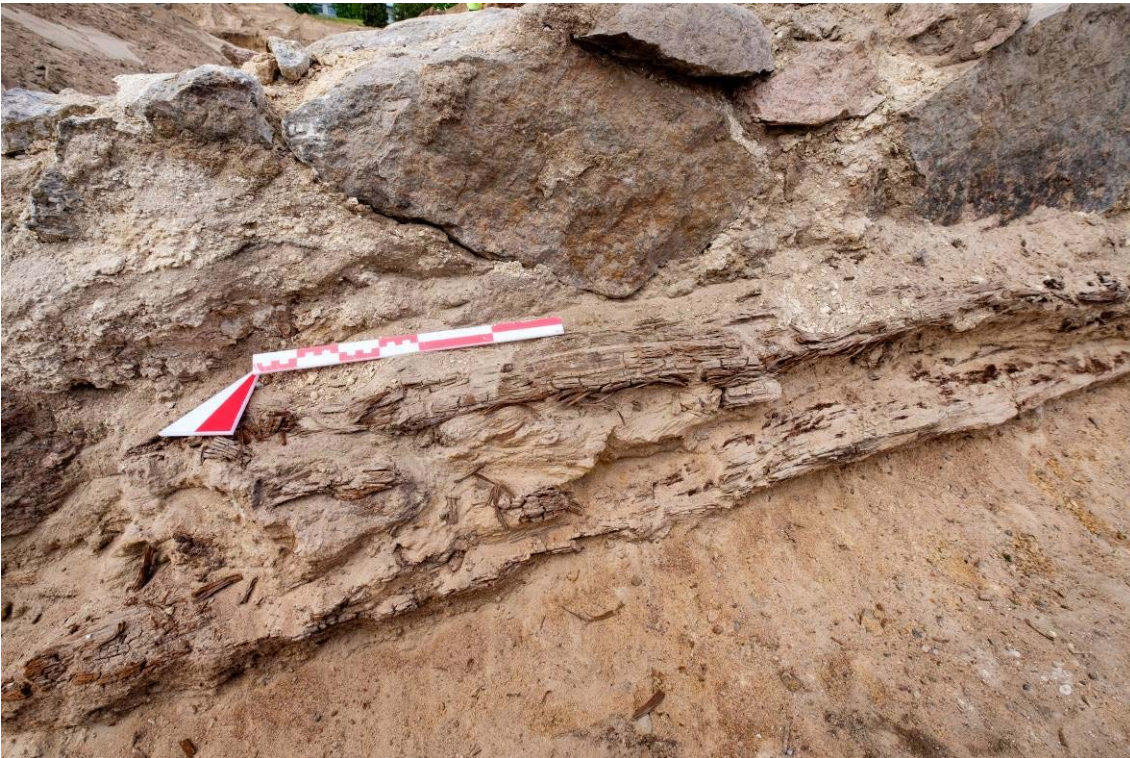
Kuva 22. Puurakenteen jäännöksiä lunetin eteläkärjen alaosassa. Kuva kaakosta. (AKDG4683:22)

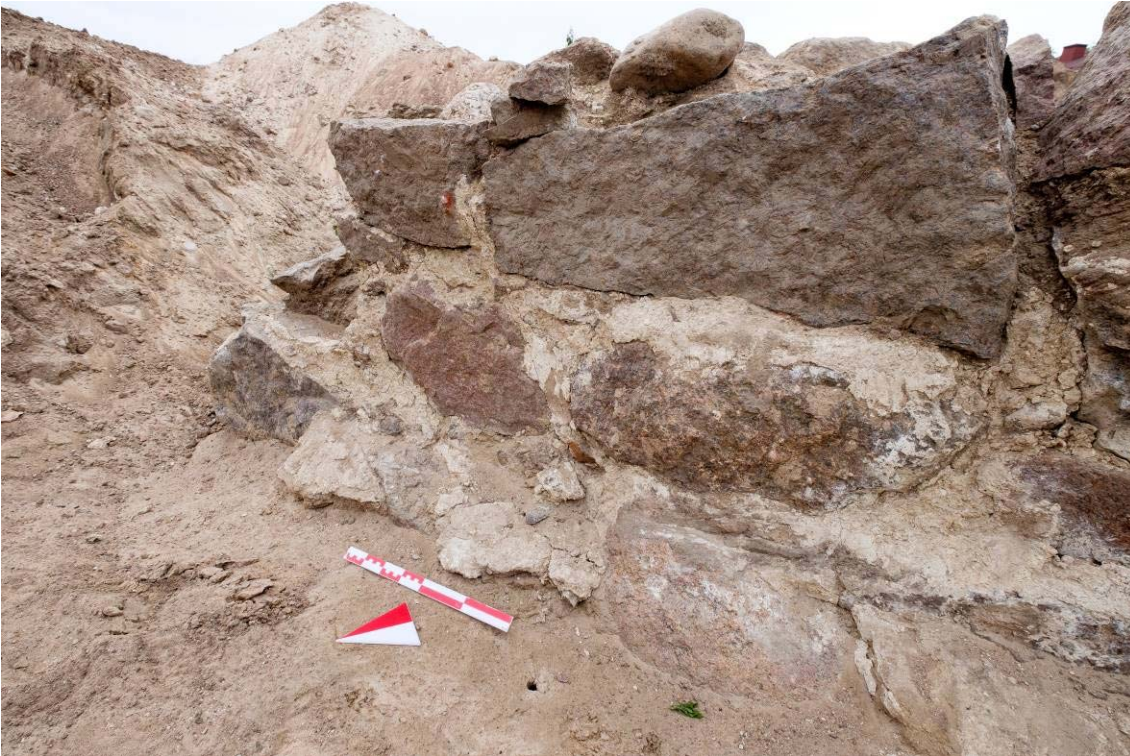
Kuva 25. Lunetin eteläkärjessä oli jäännöksiä muurin laastista. Kuva lännestä. (AKDG4683:25)

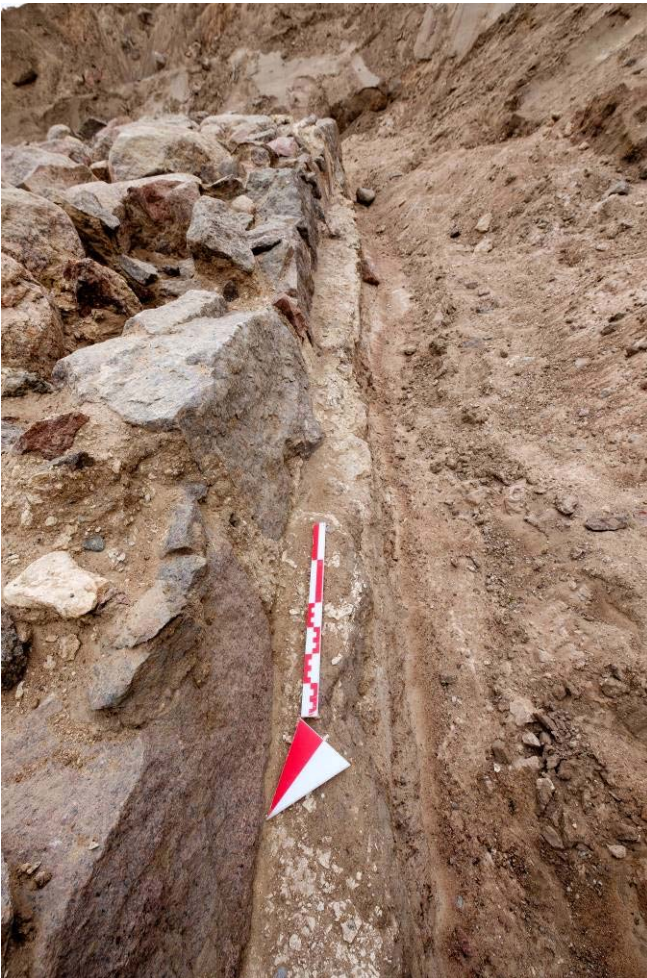
Kuva 26. "Laastilippaa" lunetin alaosassa. Kuva luoteesta. (AKDG4683:26)

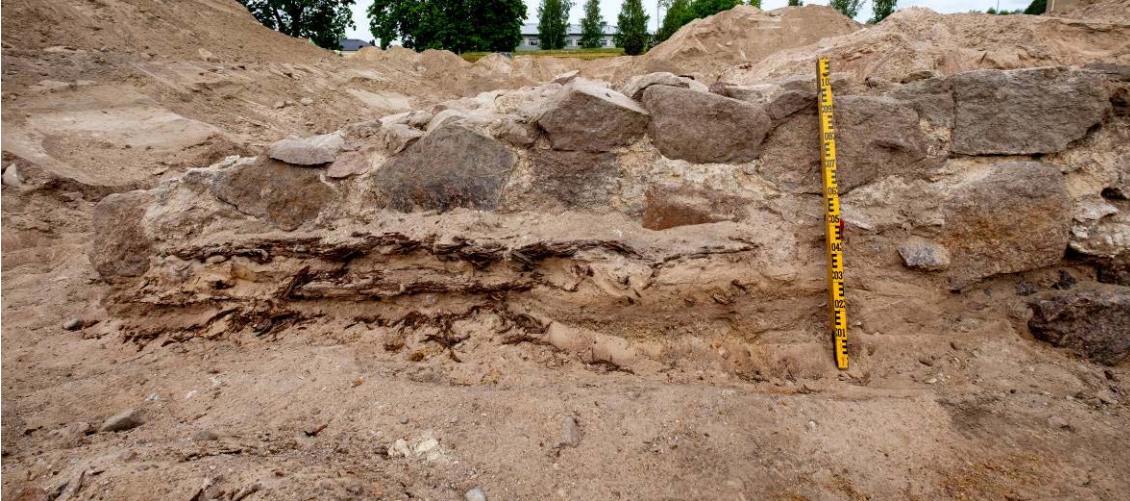
Kuva 27. Lunetin eteläkärjessä olevia puurakenteiden jäännösten tarkoitus ei selvinnyt tutkimuksissa. Kuva idästä. (AKDG4683:27)

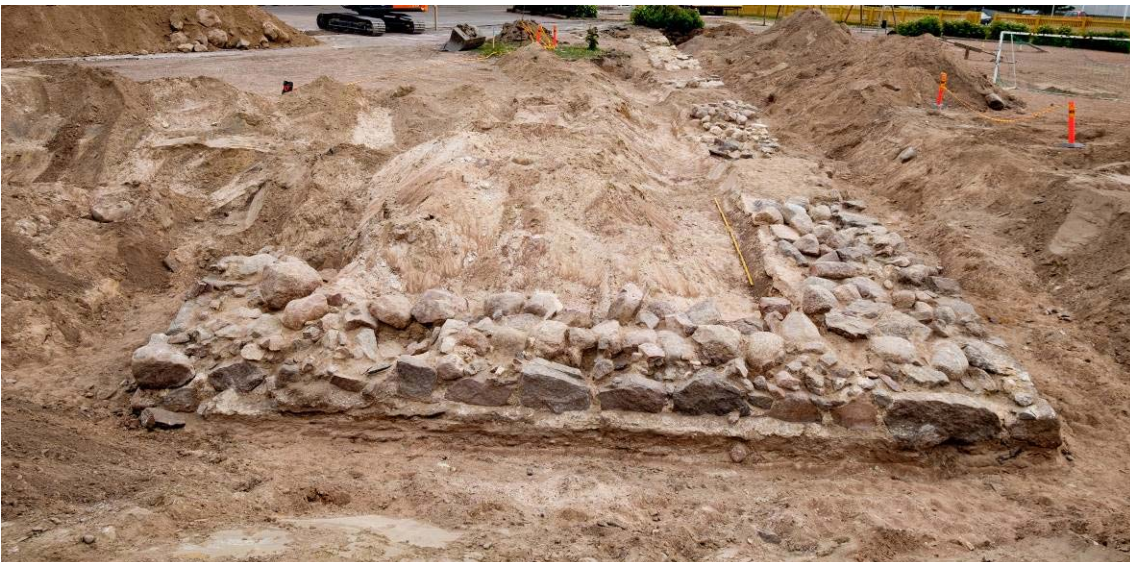
Kuva 28. Lunetti esiin kaivettuna. Kuva lounaasta. (AKDG4683:28)

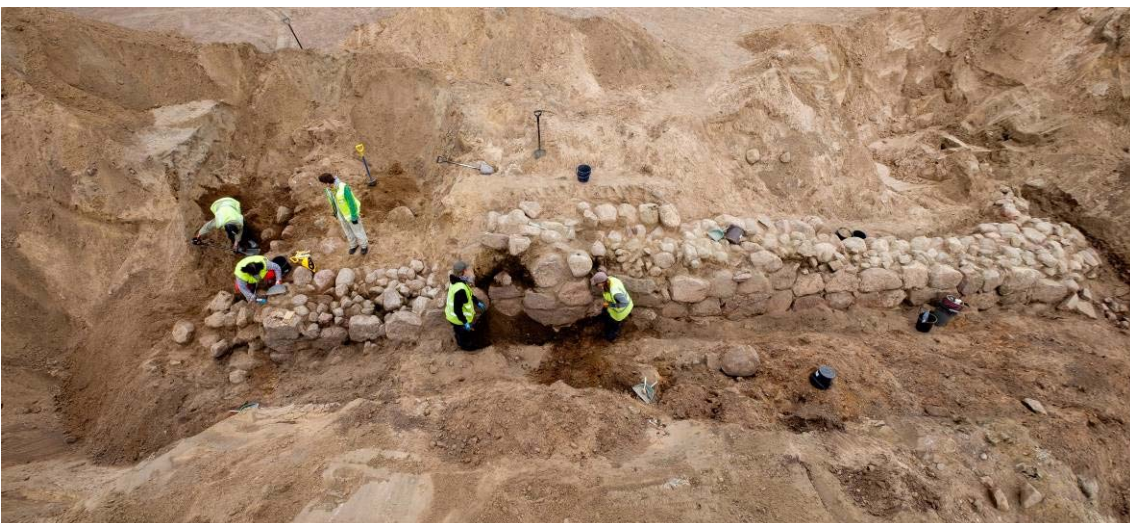
Kuva 29. Traverssi lähes esiin kaivettuna. Traverssin vasemmalla puolella on ollut vallihauta. Kuva etelästä. (AKDG4683:30)

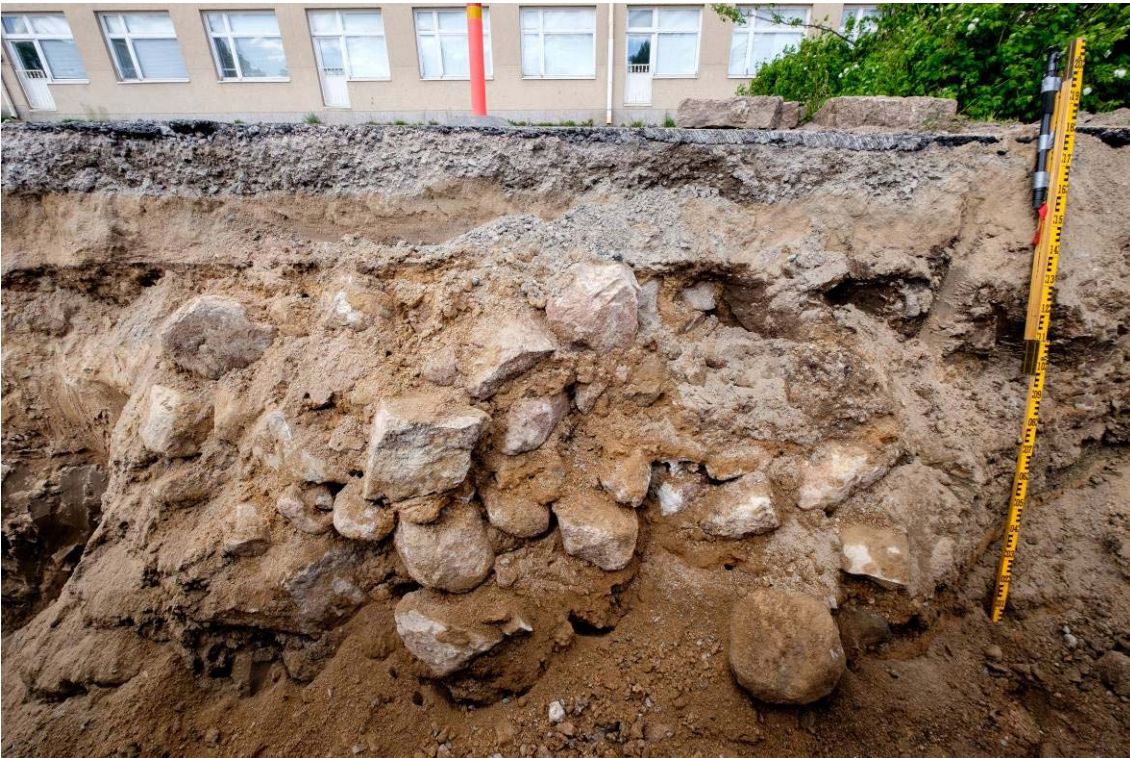
Kuva 35. Lunetin pohjoisprofiili putkikaivannossa. (AKDG4683:36)

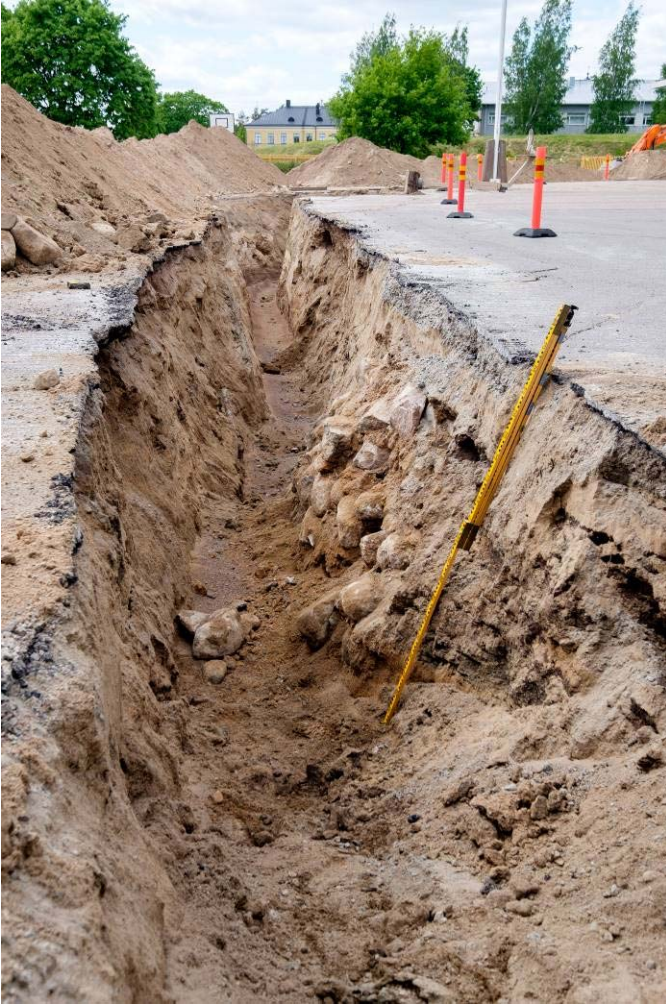
Kuva 36. Putkikaivanto ja siinä olleen lunetin muurin poikkileikkaus mittalatan kohdalla. Kuva idästä. (AKDG4683:37)

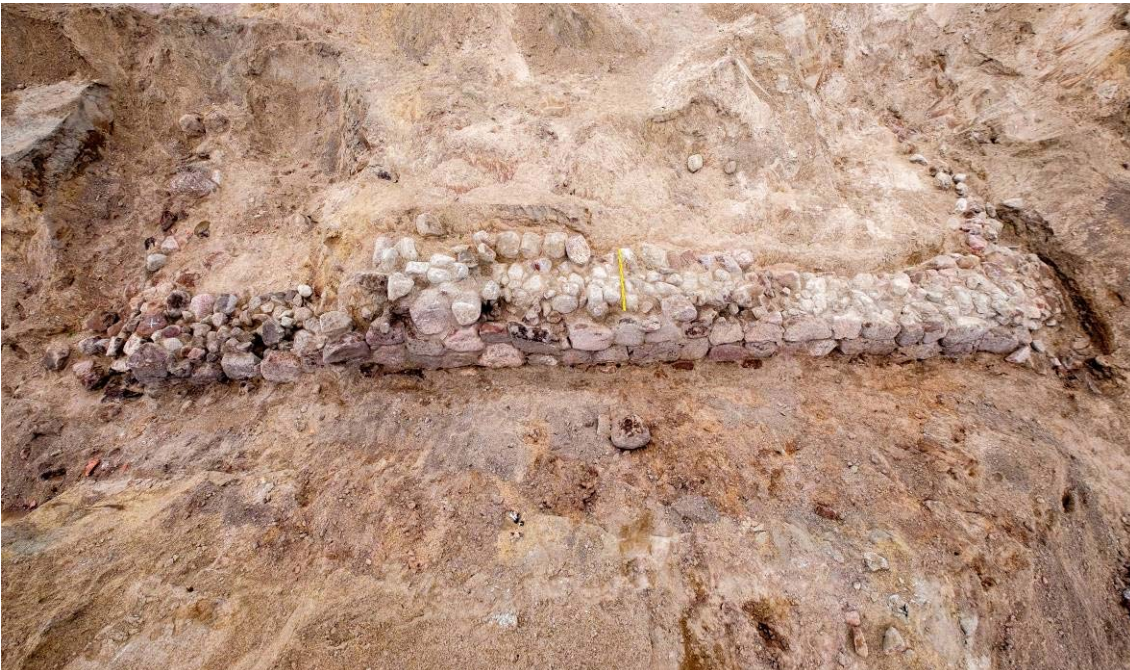
Kuva 37. Traverssi esiin kaivettuna. Kuva etelästä. (AKDG4683:38)

Lunetin paljastamisen jälkeen tutkittiin oliko lunetin vieressä ollut traverssi myös säilynyt, sillä siitä ei ollut havaintoja edellisen vuoden koekaivauksessa. Lunetin päästä poistettiin maata noin 10x10 metrin alueelta ja traverssin päällimmäiset kivet saatiin näkyviin. Tämän jälkeen traverssi kaivettiin esiin samalla tavoin kuin lunetti (kuvat 23–24, 29–30 ja 37–38).

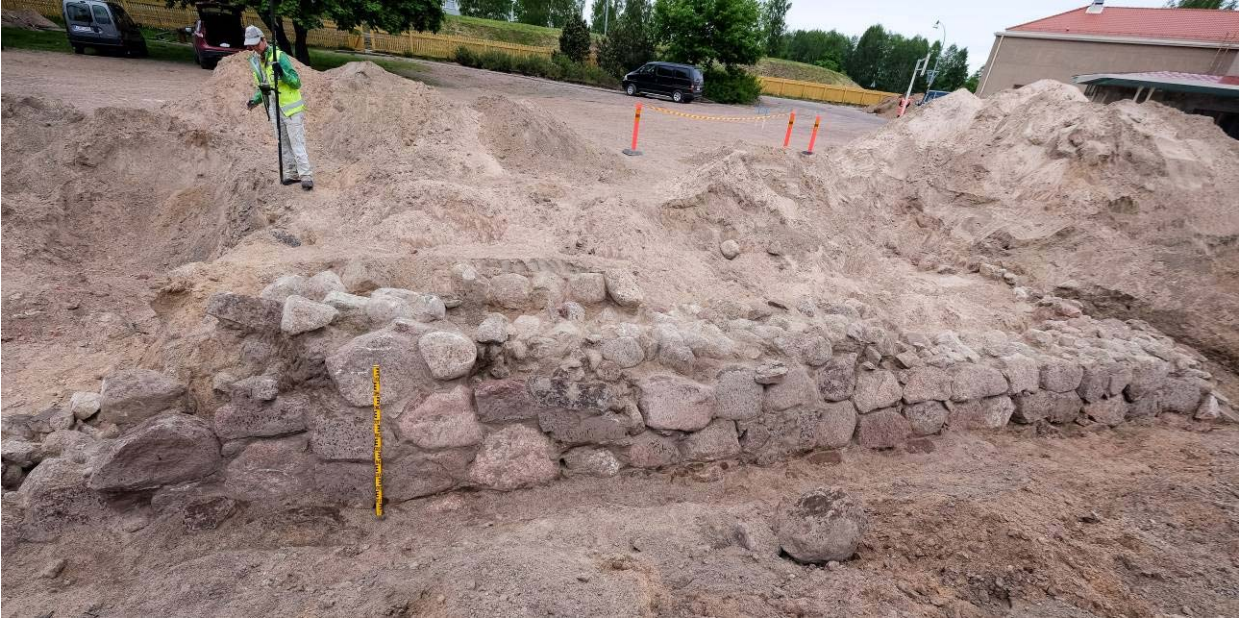
Kuva 38. Traverssin muuria edestäpäin. Kuva etelästä. (AKDG4683:39)

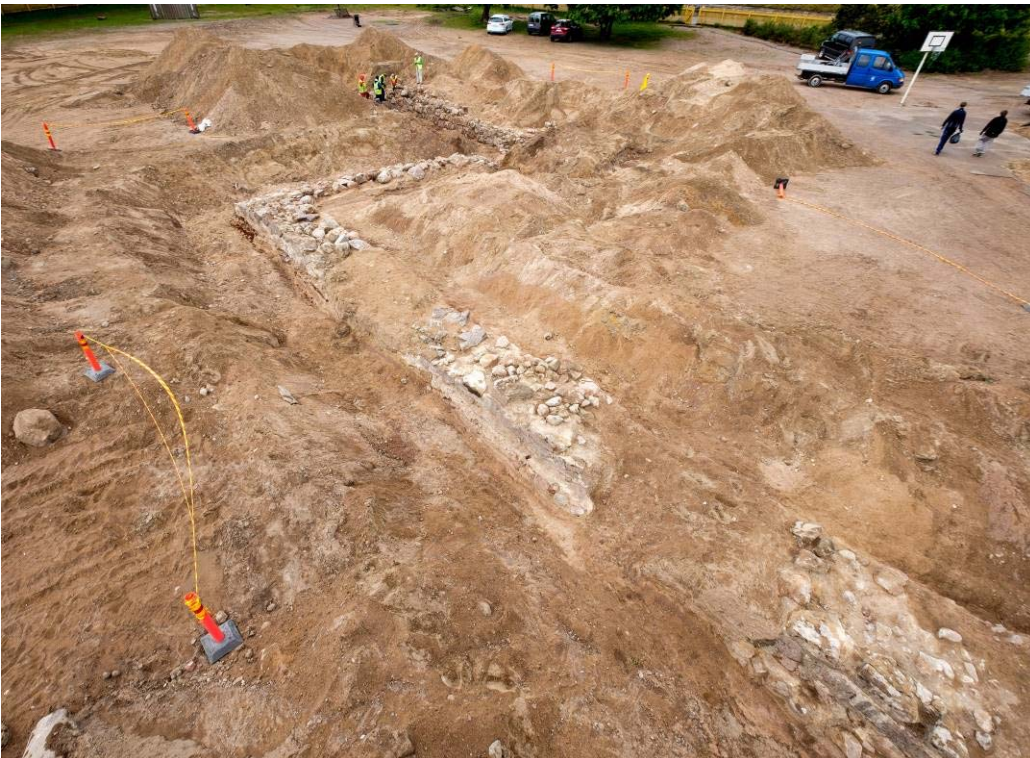
Kuva 41. Lunetin profiili kaivettiin esiin koejojan tekemän aukon kohdalta. Kuva itäkoillisesta. (AKDG4683:42)

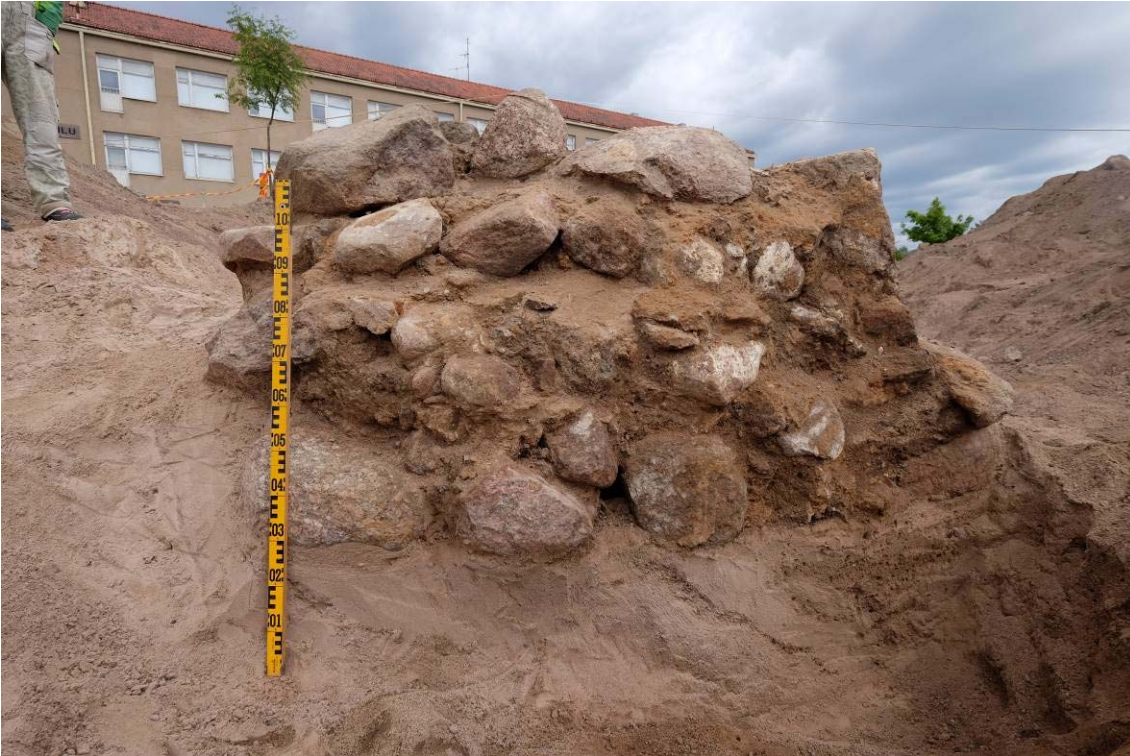
Kuva 42. Lunetin koillisprofiili. Kuva lounaasta. (AKDG4683:43)

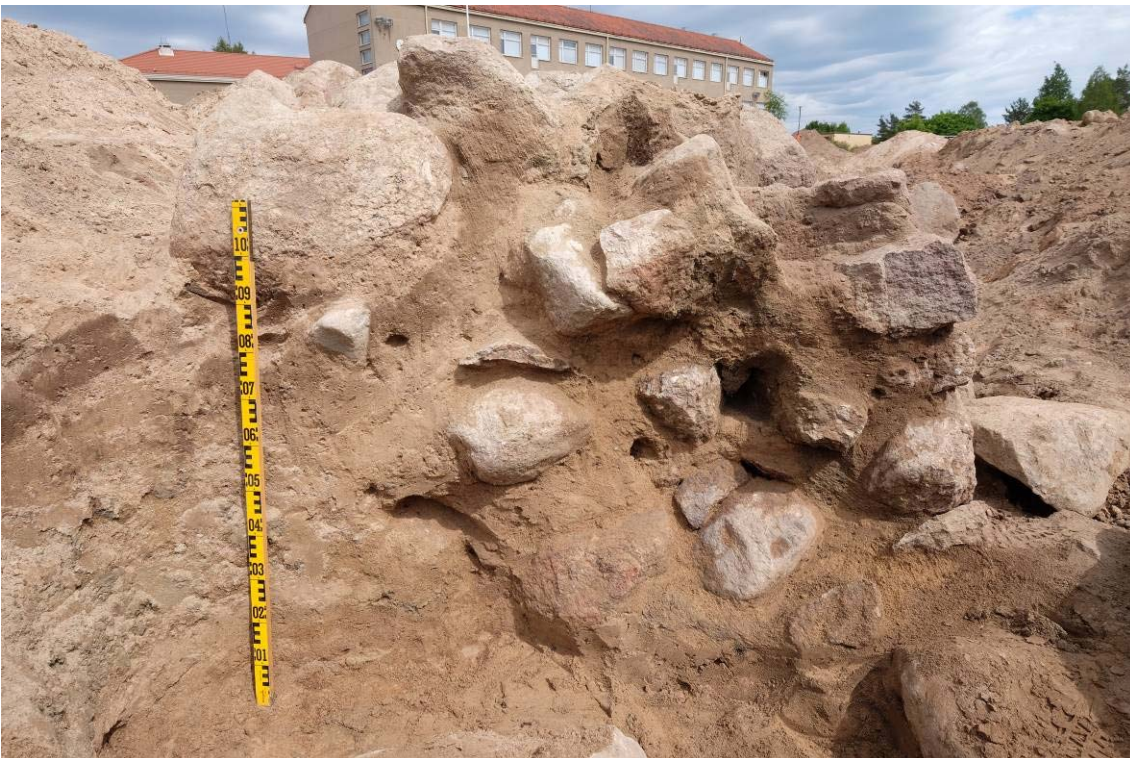
Kuva 43. Lunetin lounaisprofiili. Kuva koillisesta. (AKDG4683:44)

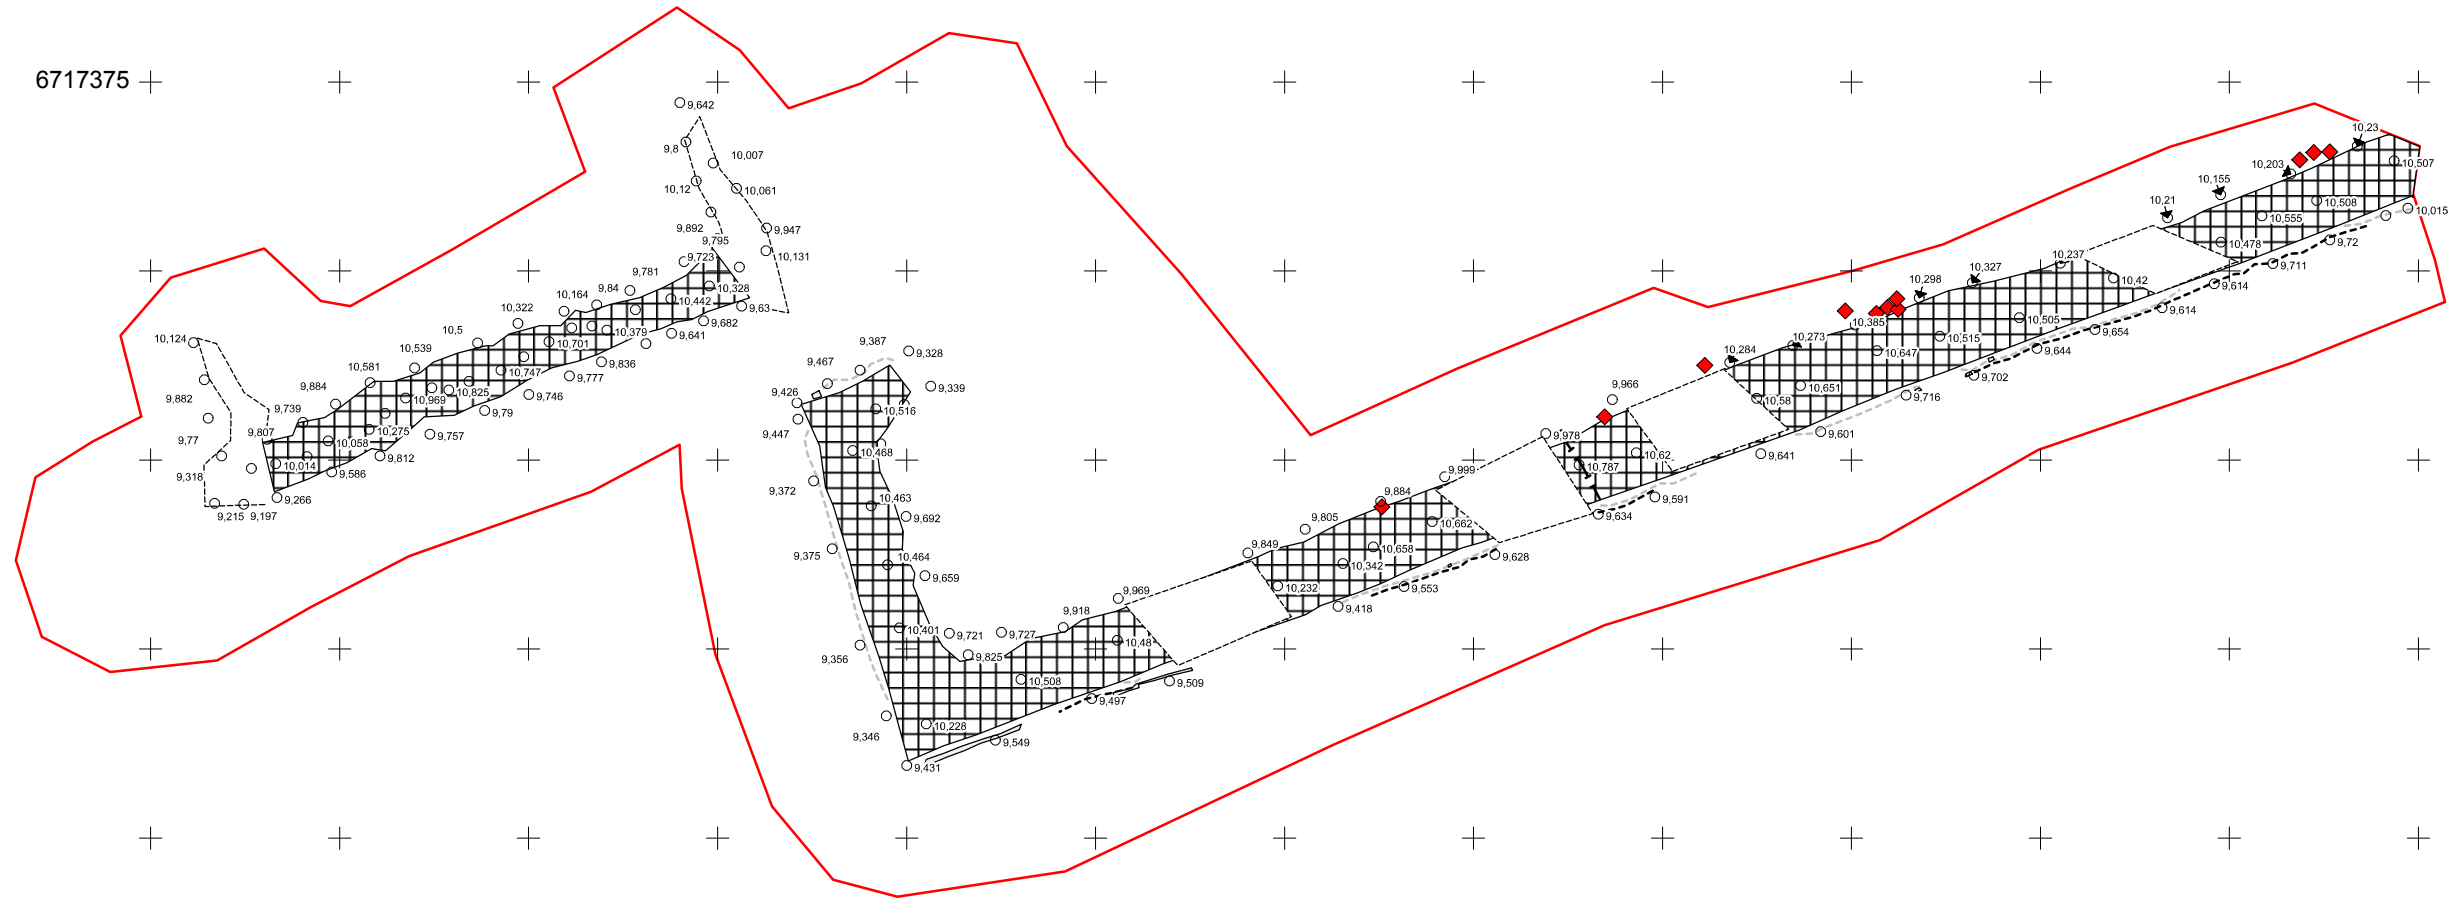
HAMINA Linnoituksen kaupunginosa kortteli 65, tontti 13 Vesa Laulumaa 2015		Kohdekartta Lunetti ja traverssi mk 1:200	
piirt. Johanna Seppä 2015 digit. Johanna Seppä 2015		Koord.: ETRS-GK27 Korkeus: N2000	kartta 2
MUSEOVIRASTO ARKEOLOGISET KENTTÄPALVELUT
