Lahti Torikatu, Lahden kylä  
Kaivauskertomus  
9.9.–15.10.2015

Eetu Sorvali

Lahden kaupunginmuseo/Päijät-Hämeen maakuntamuseo

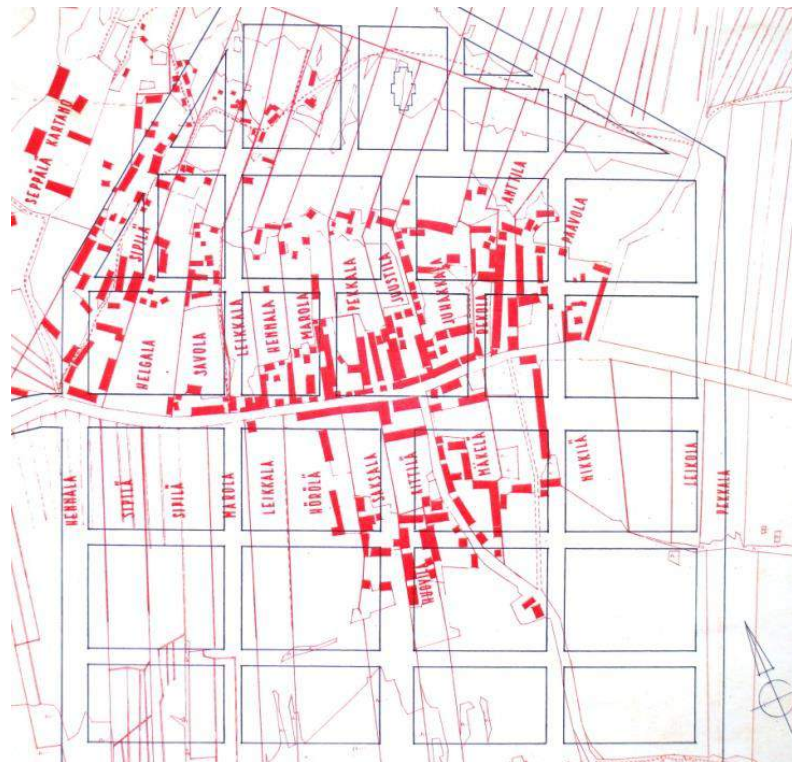
**Kuva 1: komissiomaanmittari Jernströmin v. 1870 laatima Lahden kylän kartta sovitettuna Lahden keskustan osayleiskaavaan v. 1972 mittauksen mukaan.**

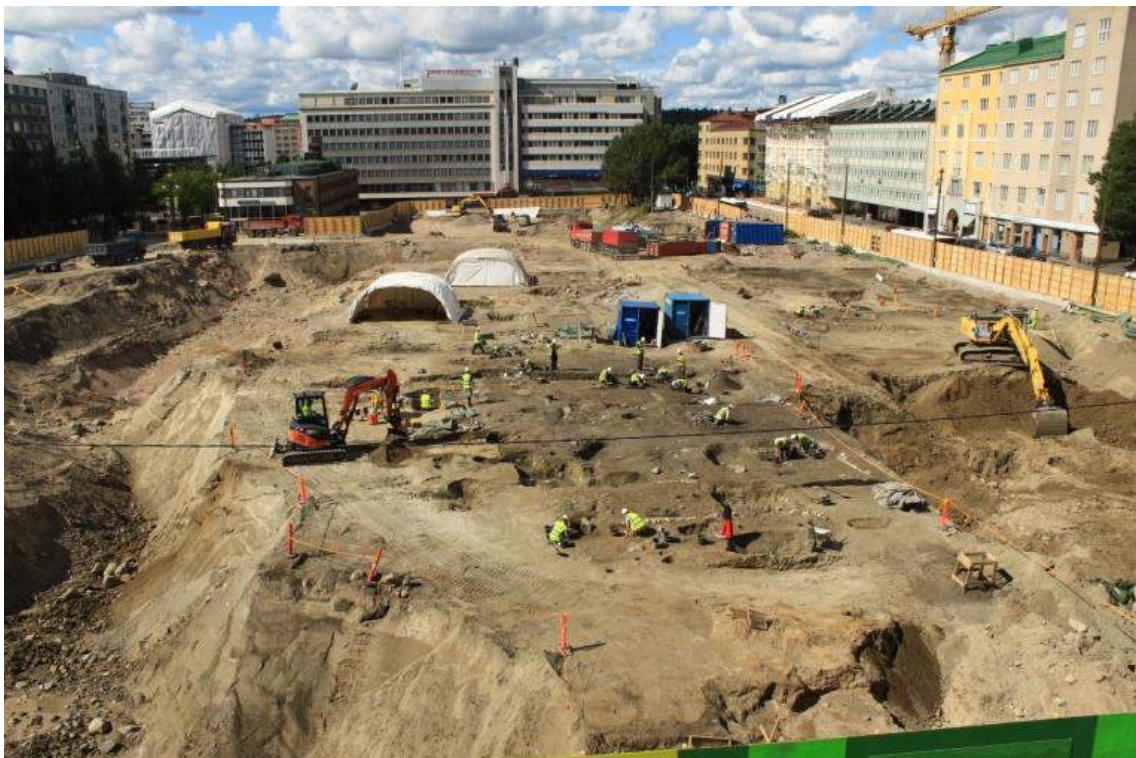
**Kuva 2: Kaivausaikainen näkymä torille 2013. Kuva Lahden kaupunginmuseo, Piritta Häkälä.**

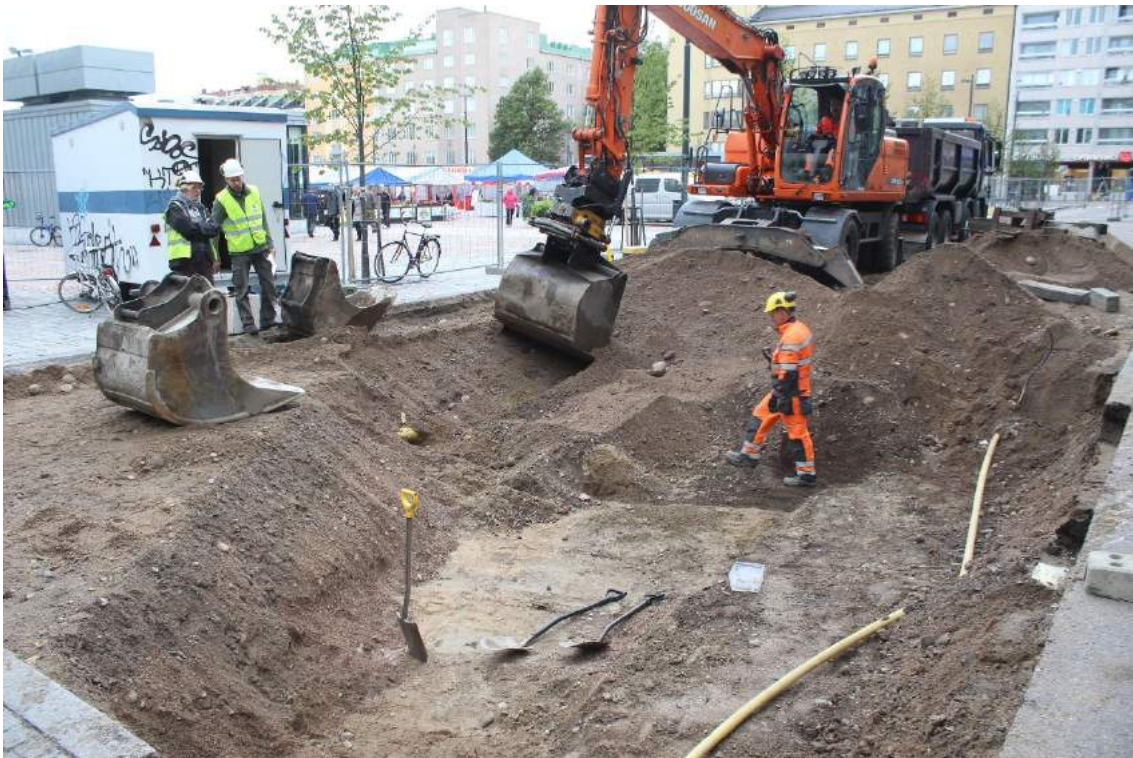
**Kuva 3. Torikadun eteläpää. Kellari 6A1 oli juuri kuvassa kaivettavan kohdan alla. Etelästä. Kuva Toni Kesti. DIGMAV2015002:2.**

Torikadun kaivauksilla arkeologien käytössä oli koko ajan yksi 15 tonnin Doosan DX140W pyöräkaivinkone (kts. kuva 3). Kaivinkoneella kaivettiin lähes kaikki modernit ilmiöt mutta myös muita laajoja tai paksuja maakerroksia. Kaikki kaivetut yksiköt viimeisteltiin käsin kaivamalla, lukuun ottamatta joitain moderneja maayksiköitä. Kokonaan kaivauslastoilla ja lapioilla kaivettiin rakenteisiin liittyvät yksiköt sekä yksittäiset pienialaiset yksiköt.

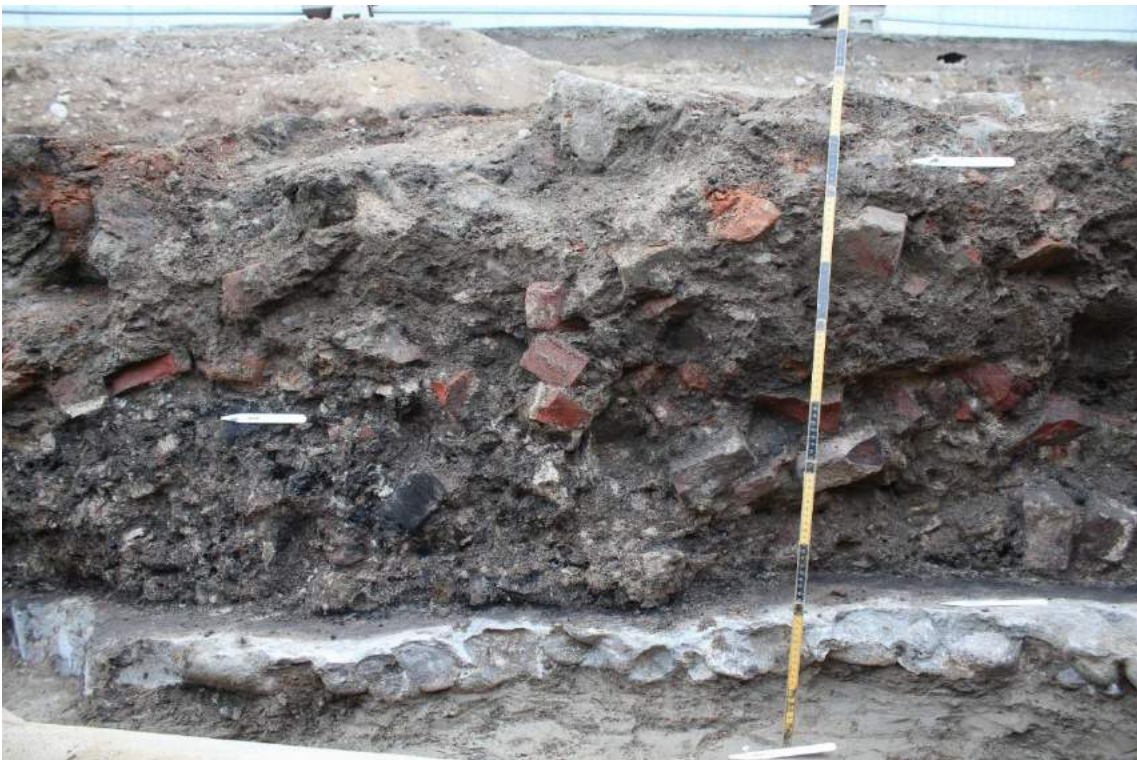
**Kuva 4: Kellari 6A1. Alimpana betonilattia. Päällä palon 1877 purkujätettä. Luoteesta. Kuva Toni Kesti. DIGMAV2015002:10.**

Alaryhmä 6A1:3 koostuu kellarin purkuvaiheen täyttökerroksista M6006, M6013, M6015, M6029, M6038 ja M6039 (kts. kuva 4 ja kartat 4–7). Näistä M6038 on sama kuin M6006 ja M6039 on sama kuin M6015.

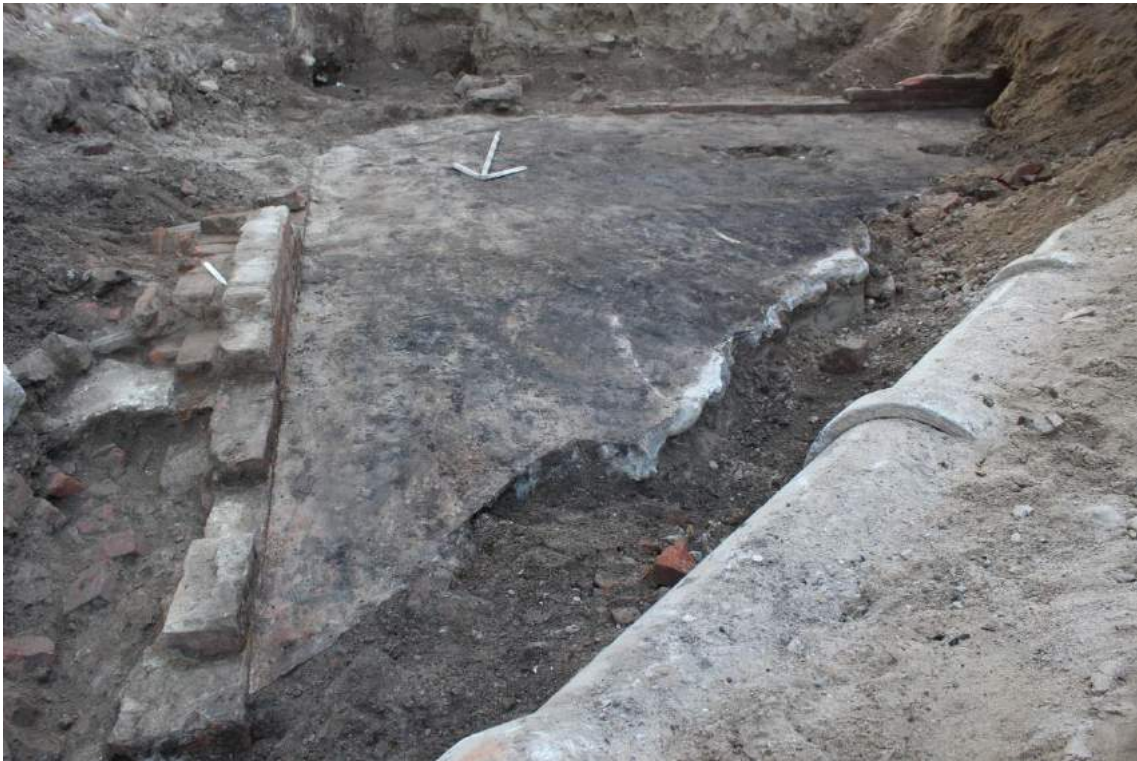
**Kuva 5. Kellari 6A1. Betonilattia ja tiiliseinät. Pohjoisesta. Kuva Toni Kesti. DIGMAV2015002:40.**

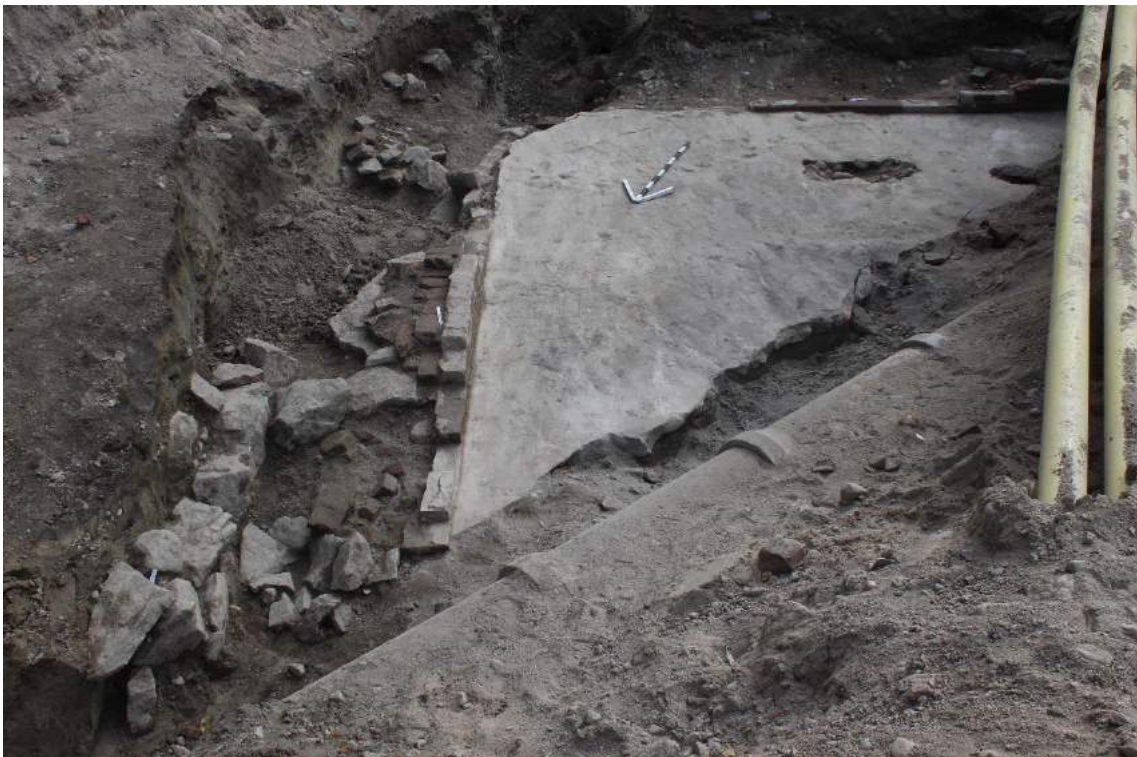
**Kuva 6. Kellari 6A1. Betonilattia sekä kivi- ja tiiliseinät. Luoteesta. Kuva Toni Kesti. DIGMAV2015002:61.**

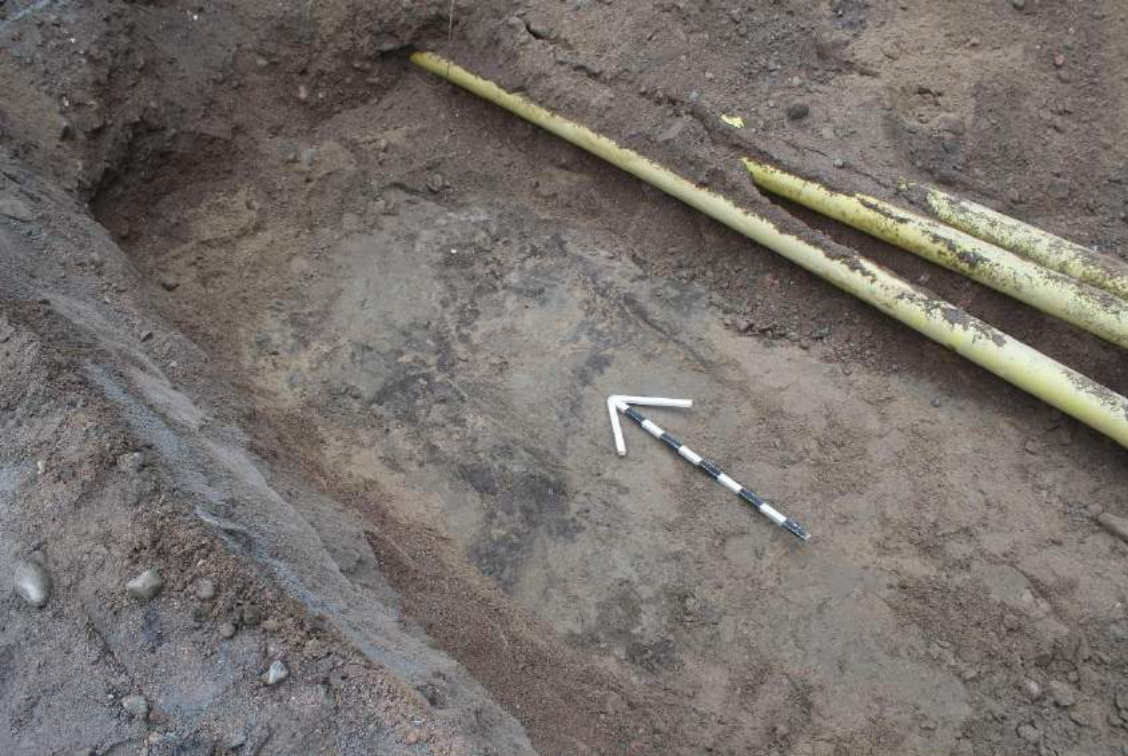
**Kuva 7 (ylhällä). Tumman maan M6042raidat pohjamaassa M6001. Lounaasta. Kuva Toni Kesti. DIGMAV2015002:86.**

Ryhmän 6A2 muodostivat kaksi lähes itä-länsi-suuntaista ojannetta (L6043 ja L6044) pohjamaassa (kts. kuvat 7 ja 8 sekä kartat 4 ja 5). Ryhmä ajoittuu Lahden kylän paloa 1877 vanhemmaksi.

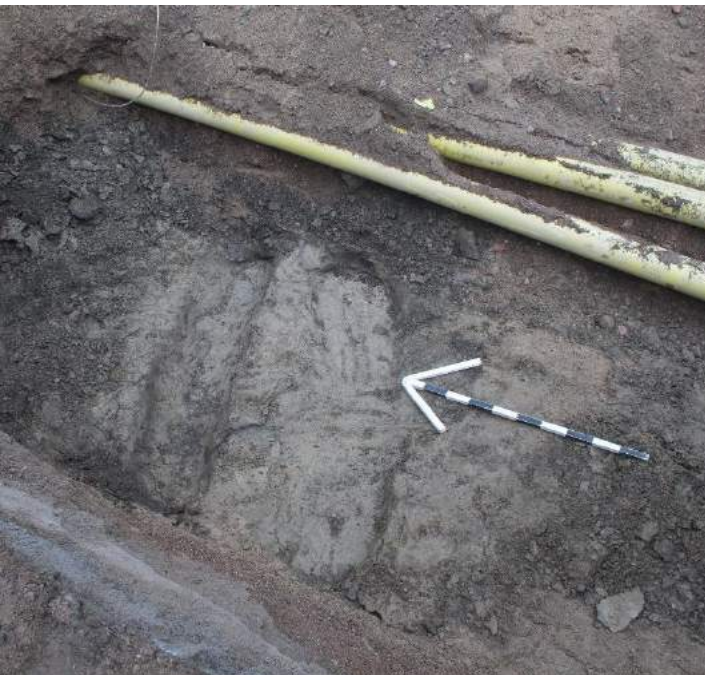
**Kuva 8 (vasemmalla). Maan M6042 alla olleet leikkaukset L6043 ja L6044. Lounaasta. Kuva Toni Kesti. DIGMAV2015002:87.**

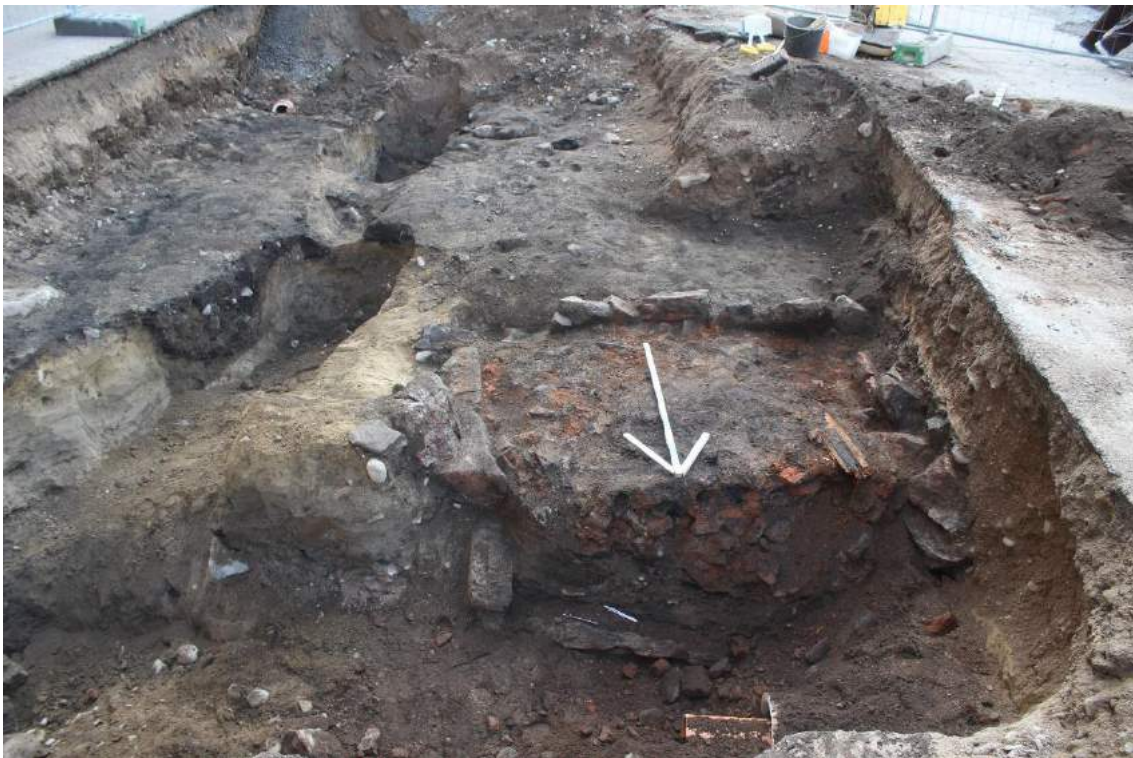
Kuva 9. Kellari 6A3 täynnä palon 1877 purkujätettä. Koillisesta. Kuva Toni Kesti. DIGMAV2015002:125.

Alaryhmän 6A3:3 muodostivat kylän palon 1877 jälkeiset purkukerrokset M6102, M6103 ja M6104 (kts. kuva 9 ja kartat 21–23). Näistä M6102:sta löytyi vuoden 1865 10-penninen ja M6103:sta vuoden 1866 5-penniä.

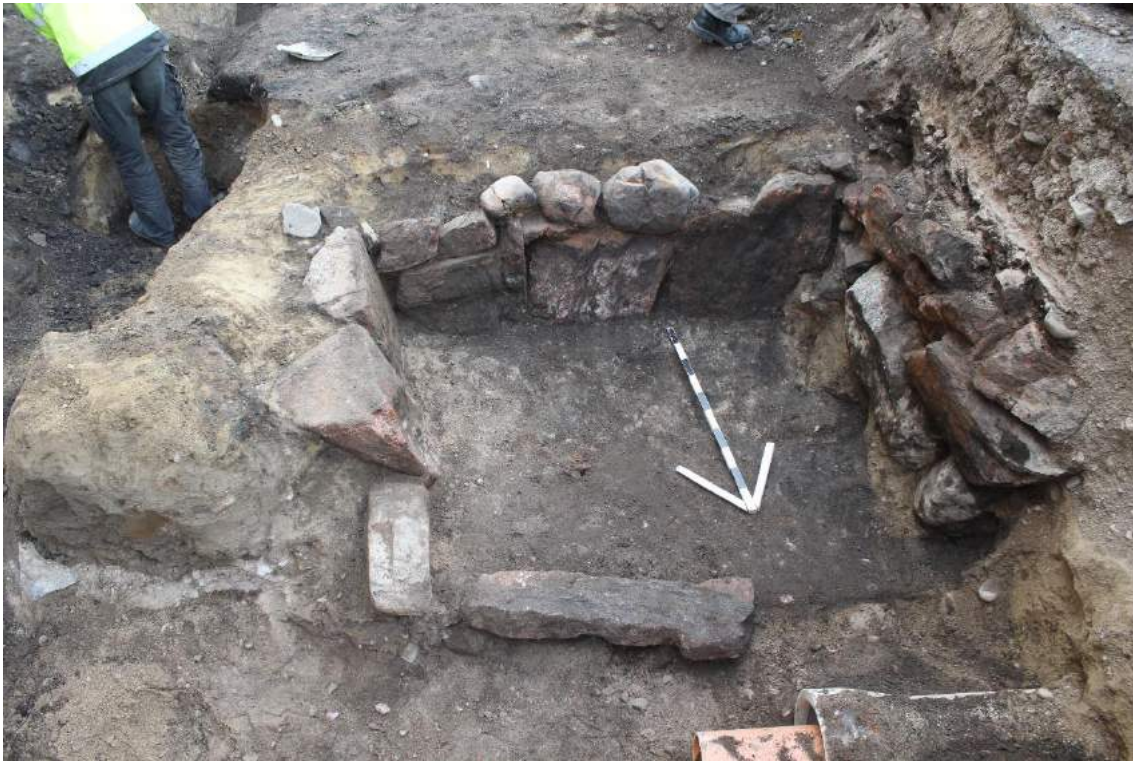
**Kuva 10. Kellari 6A3 tyhjennettynä purkujätteestä. Koillisesta. Kuva Toni Kesti. DIGMAV2015002:127.**

Alaryhmä 6A3:2 koostui 1877 paloa vanhemmista maakerroksista M6116, M6117, M6118 ja M6120 kellarin pohjalla sekä mahdollisesta lattiakaivon kuopasta L6123 (kts kuva 10 ja kartat 24–28). Kerrokset ovat todennäköisesti maalattiaisen kellarin käyttötasoja.

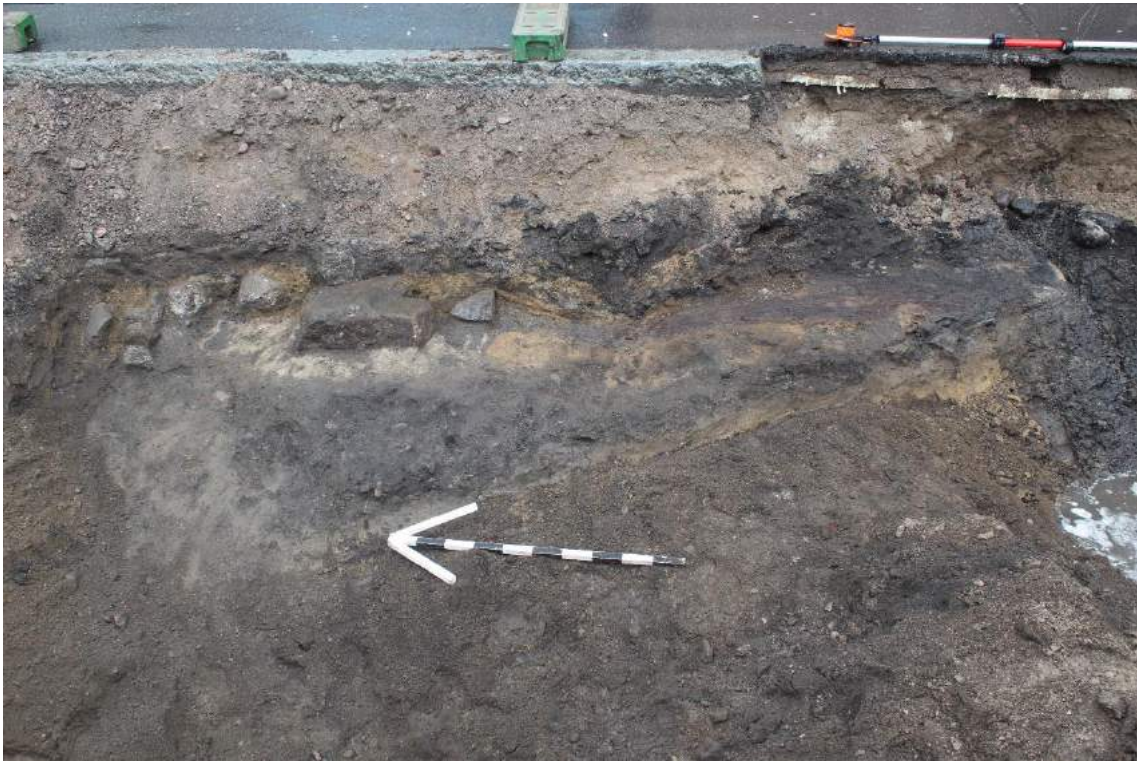
**Kuva 11. Alaryhmän 6A4:1 rakenteita. Länneestä. Kuva Toni Kesti. DIGMAV2015002:143.**

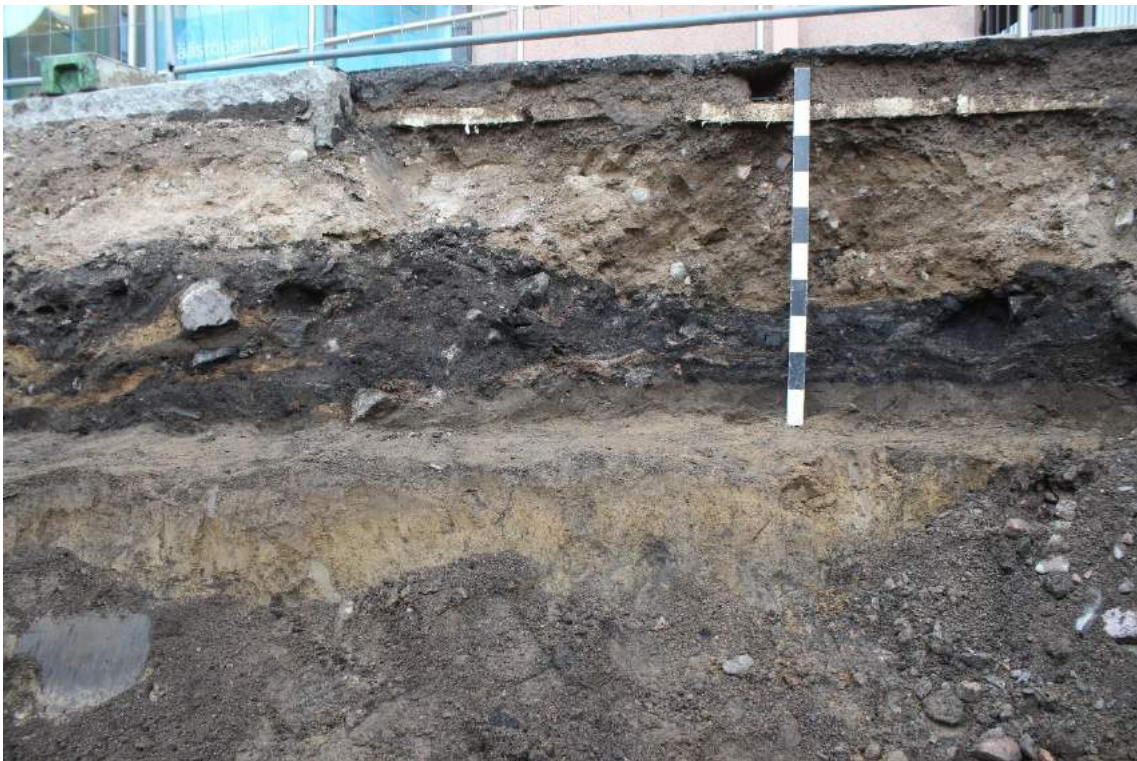
**Kuva 12. Alaryhmän 6A4:2 mahdollisia lattiatasoja profiilissa. Länneestä. Kuva Toni Kesti. DIGMAV2015002:144.**

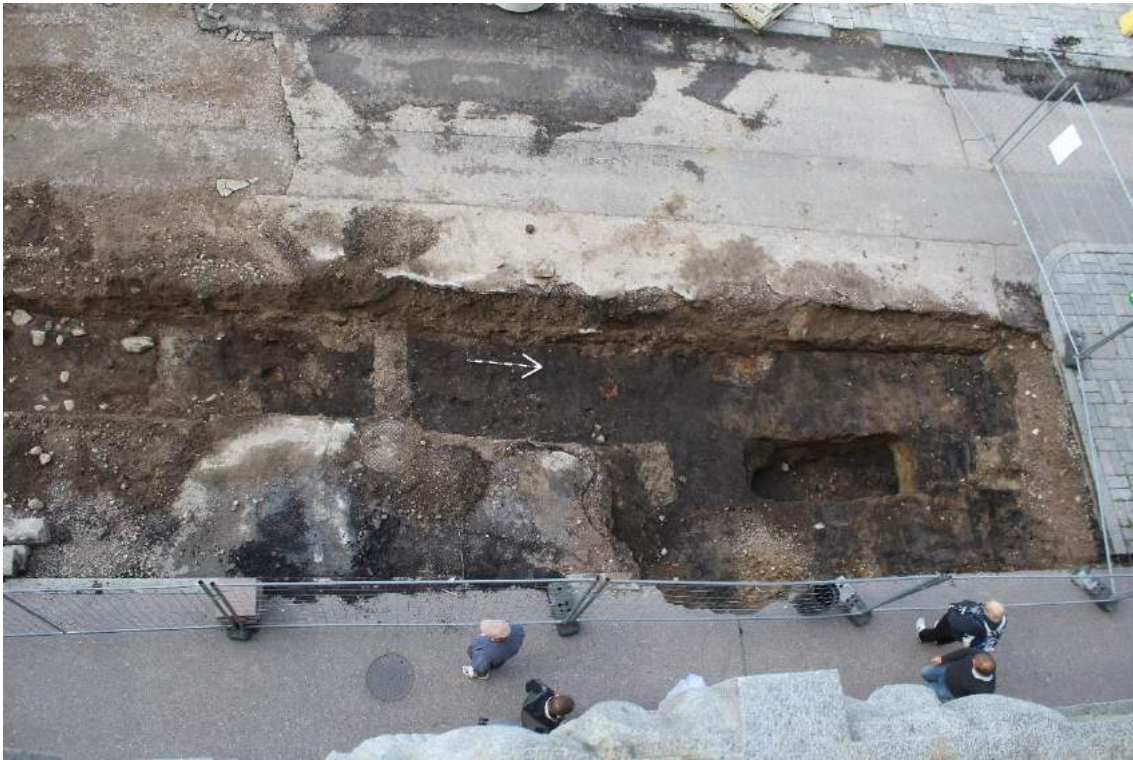
**Kuva 13. Idästä. Kuvan oikeassa reunassa yksi ryhmän 6A5 kuopista kaivettuna. Kuva Toni Kesti.  
DIGMAV2015002:99.**

Ryhmään kuuluu joukko toistensa kanssa samakaltaisia leikkauksia (L6003, L6007, L6009, L6021, L6048, L6050, L6055 ja L6098), joiden pohjalla kulkee betoniputki. Leikkausten jono kulkee Torikadun suuntaisesti, kadun itäisen jalkakäytävän länsipuolella. Putki on tunneloitu leikkausten välillä. Leikkausten koko on noin 2,4 m x 1,0 m, ja putki on yli metrin syvyydessä. Leikkaukset ovat jonossa noin 1,5 metrin välein toisistaan. Leikkauksia havaittiin 8, mutta kaivamattomalla alueella niitä on todennäköisesti 8 lisää. Jono päättyy pohjoisessa Kauppahallin edustalla yhtyen itä-länsi-suuntaiseen putkilinjaan (L6098:n sisältää molempia putkilinjoja). Leikkausten täyttönä on ympäristöään vastaavaa maata, mutta sekoittuneena (M6004, M6008, M6010, M6022, M6049, M6051, M6056 ja M6099). Ryhmän ajoitus perustuu stratigrafiaan ja kartta-aineistoon.

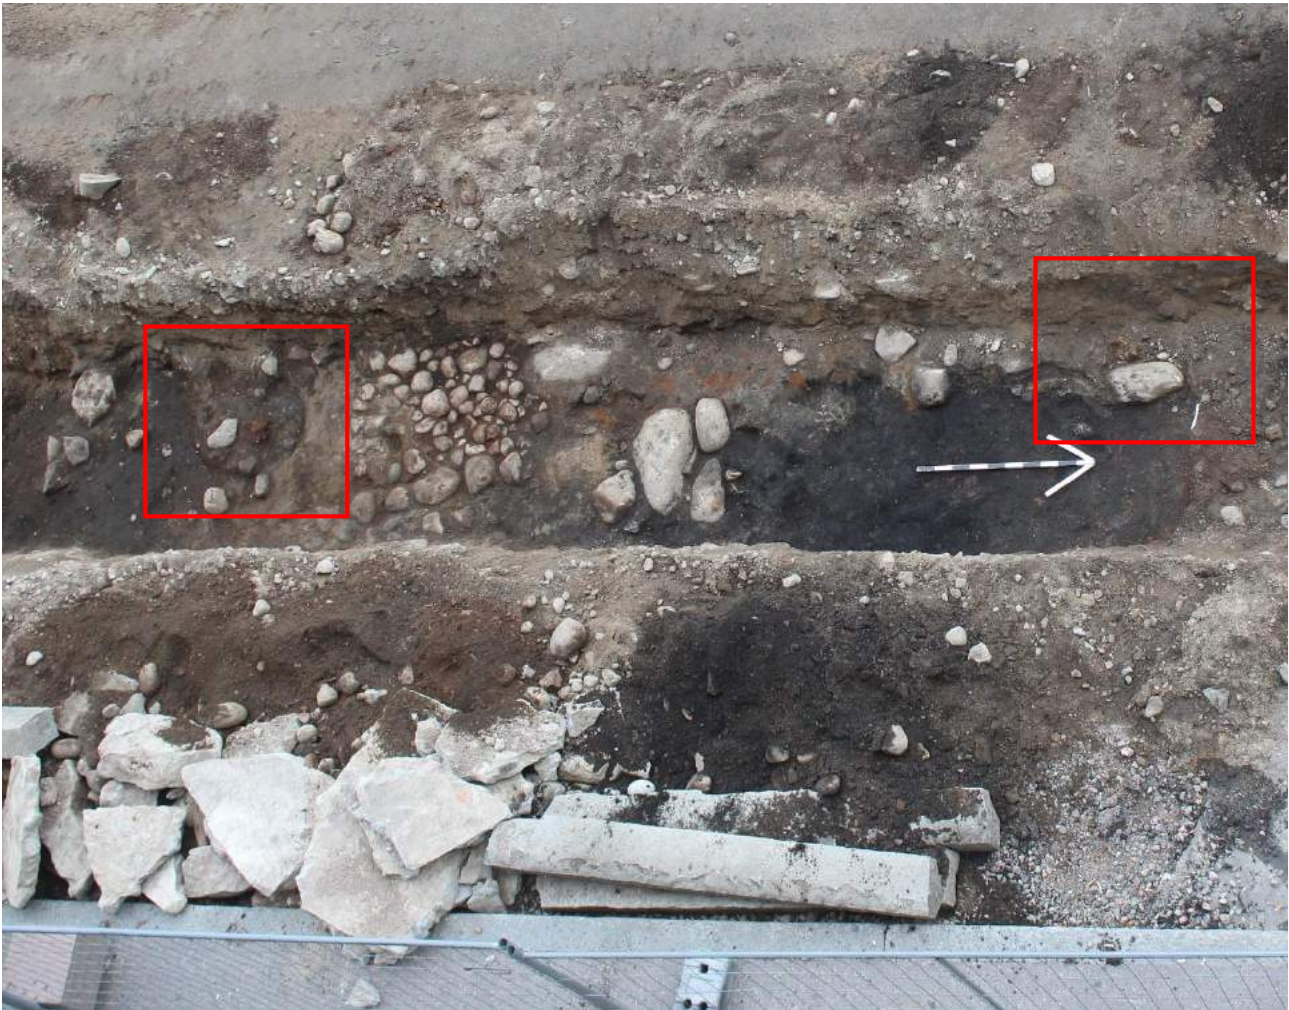
Kuva 14. Ryhmän 6A6 paalukuopat korostettuna. Idästä. Kuva Toni Kesti, Lahden kaupunginmuseo. Ote kuvasta DIGMAV2015002:99.

Alaryhmään 6A6:1 kuuluu pohjoisemman paalukuopan leikkaus L6094, puupaalu R6071A, paalun tukikivet R6071B ja kuoppaan laitettu maa M6095.

Alaryhmään 6A6:2 kuuluu eteläisemmän paalukuopan leikkaus L6077, puupaalu R6076A, paalun tukikivet R6061B ja kuoppaan laitettu maa M6078.

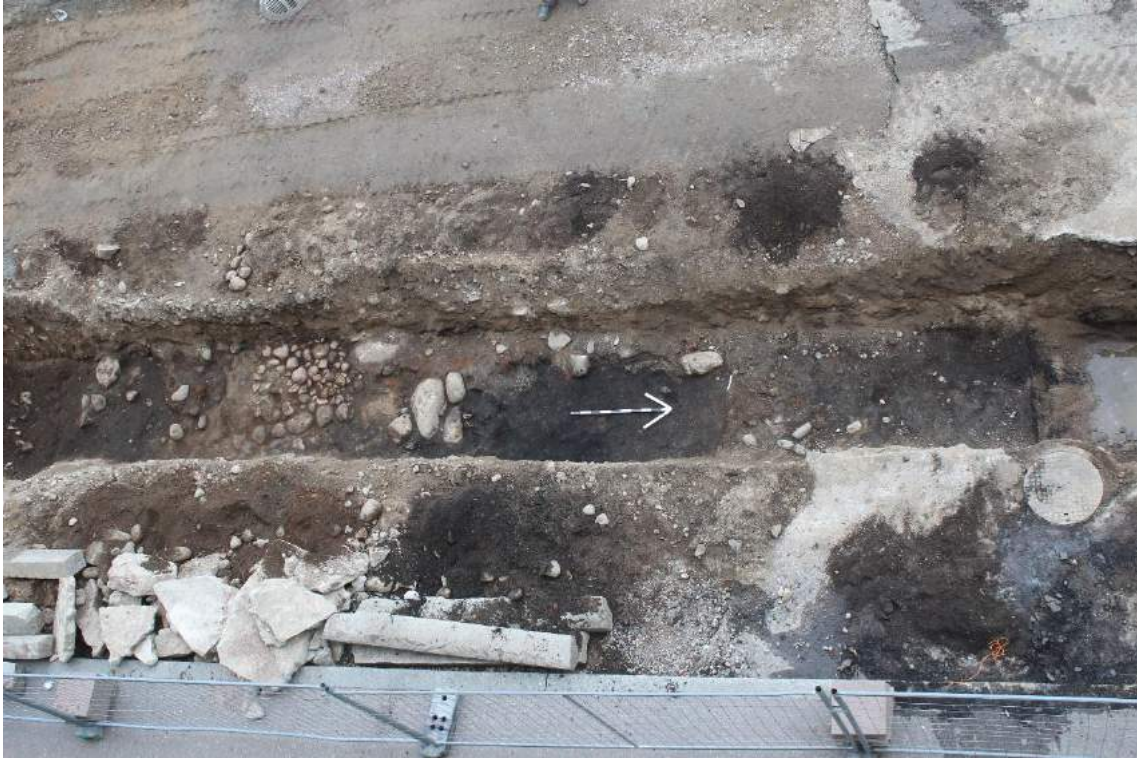
Kuva 15. Torikadun keskiosaa ja hajonneita rakenteita. Idästä. Kuva Toni Kesti. DIGMAV2015002:99.

Muut kuin ryhmiksi määritellyt rakenteet olivat suurimmaksi osaksi hajanaisia kivialueita, yksittäisiä puita purkukerroksissa ja kivikuoppia (kts. kuva 15). Myös muutamia jätekuoppia ja palaneen maan kerroksia havaittiin Torikadun alueelta. Ryhmiin kuulumattomat rakenteet olivat yleisesti ottaen varsin huonosti säilyneitä ja tämän vuoksi myös niiden tulkinta jäi usein avoimeksi. Yhteensä ryhmiin kuulumattomia rakenteita oli vain 14.

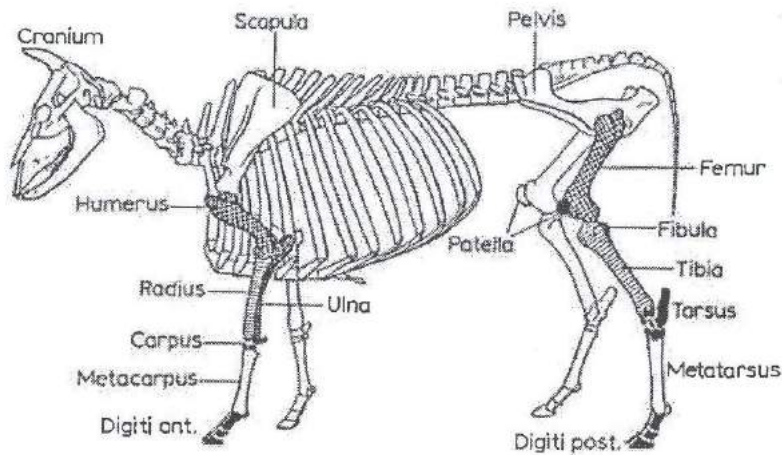
Kuva 1. Naudan luuranko (Schmid 1972:71, Plate I).

Tähän raporttiin on luista tai luuframenteista määritetty mahdollisuuksien mukaan eläinlaji, luutyyppi, kummasta puolesta luurankoa luu on peräisin (kuva 1), ikä ja sukupuoli.

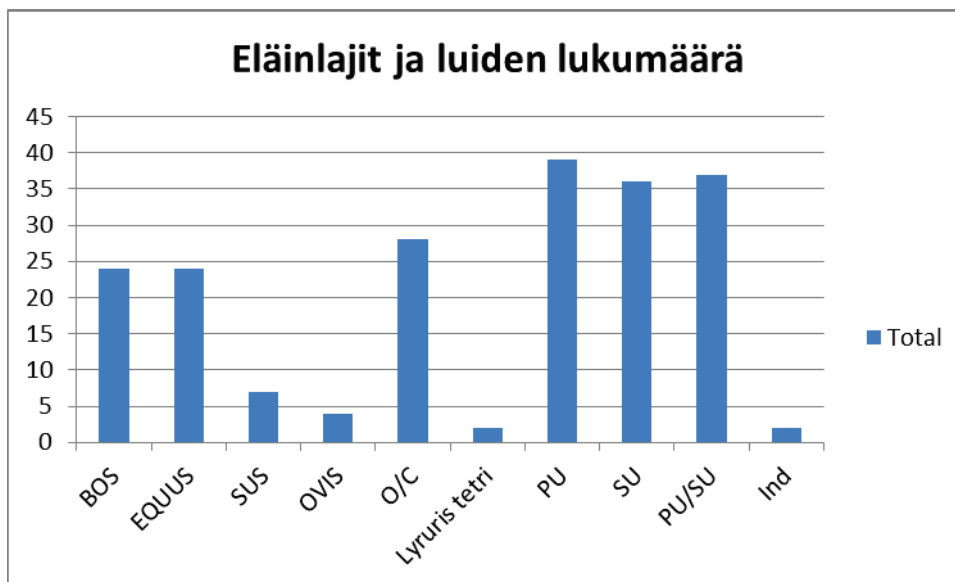
Kuva 2. Eläinlajit ja luiden lukumäärä kaivausalueella

Luuaineistosta tunnistettiin hevosen, naudnan, sian, lampaan, vuohen ja teerin luita. Kaikkia luunpaloja ei ole mahdollista määrittää eläinlajin tarkkuudella, vaan ne on määritetty koon mukaan kuuluvaksi joko pienelle tai suurelle nisäkkäälle (ungulaatti). Suurelle nisäkkäälle määritetyt luut voivat kuulua naudalle, hevoselle, hirvelle tai metsäpeuralle. On kuitenkin luultavaa, että tutkitussa aineistossa suurin osa luista kuuluu naudalle. Pienelle nisäkkäälle määritetyt luut kuuluvat mahdollisesti lampaalle, vuohelle, sialle tai metsäkauriille. Joitakin luita ei ollut mahdollista määrittää, ja ne on merkitty kategoriaan Ind, määrittämätön (*Inderminate*) (kuva 2).

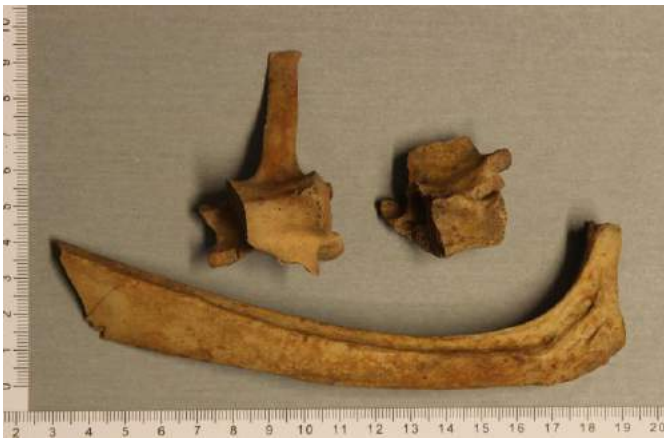
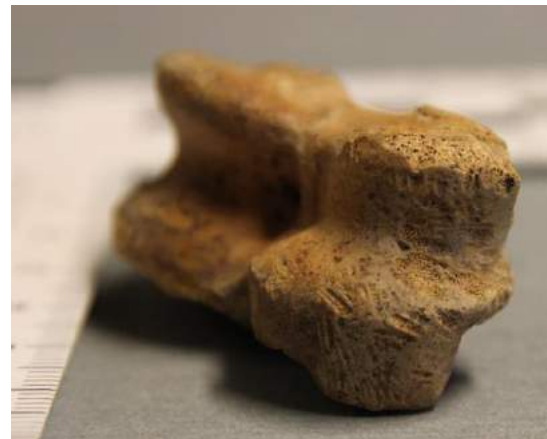
**Kuva 3.** Nikaamissa ja kylkiluussa näkyviä leikkausjälkiä. **Kuva 4.** Telaluun päässä näkyviä jyrsintäjälkiä.

Kahdessa yksikössä (M6103, M6104) on luita joissa on joko ihmisen tai eläimen aiheuttamia jälkiä. Leikkausjälkiä on lampaan tai vuohen lannenikamissa (*lumbale vertebra*) ja jonkun suuren nisäkkään kylkiluun varressa (*costa*) (kuva 3). Leikkausjäljet luissa kertovat ruhon lihan paloittelusta. Jyrsimisjälkiä näkyy puolestaan sekä naudan että sian telaluussa (Talus) (kuva 4) ja jonkun pienen nisäkkään kylkiluussa. Näiden lisäksi lampaan tai vuohen kiertäjänikamassa (*Axis*) ja kaulanikamassa (*cervicale vertebra*) näkyy eläimen tekemiä jyrsimisjälkiä. Jyrsimisjäljet kertovat siitä, että joku pieni nisäkäs on päässyt niihin käsiksi. Yksikkö M 6104 on löytöpussin mukaan kylmäkellari, joten onkin hyvin luultavaa, että luita on joku pieni jyrsijä saattanut käydä rauhasa nakertelemassa.
