**Kurikka
Harju
maakaapelilinjan arkeologinen
tarkkuusinventointi
2016**

Tilaja: Caruna Oy

Perustiedot

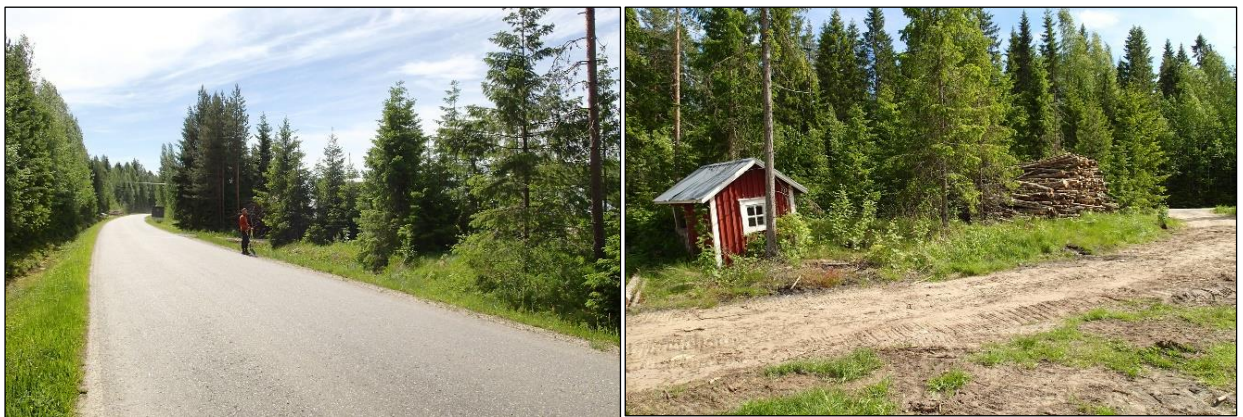
Vasen TT tervahaudan kohdalla tien varressa. Lounaaseen. Oikea: Tervahauta pienen punaisen rakennuksen ja puukasan välissä pusikossa, hiekkatien takana. Eteläkaakkoon

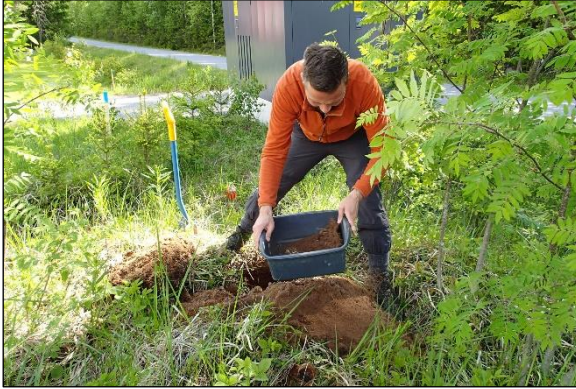
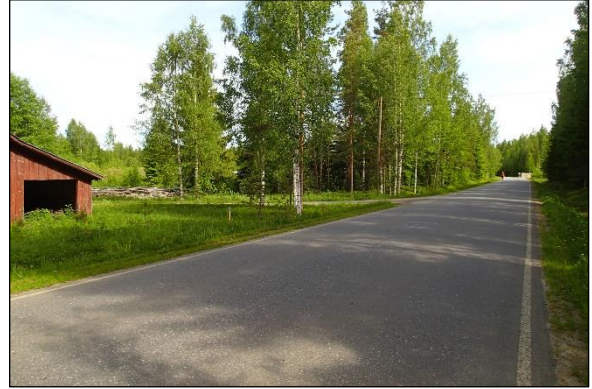
Vasen: TT seuloo koekuopalla 20. Koilliseen *Oikea:* KK 1 kuvan keskellä, tienristeyksen takana. Koilliseen

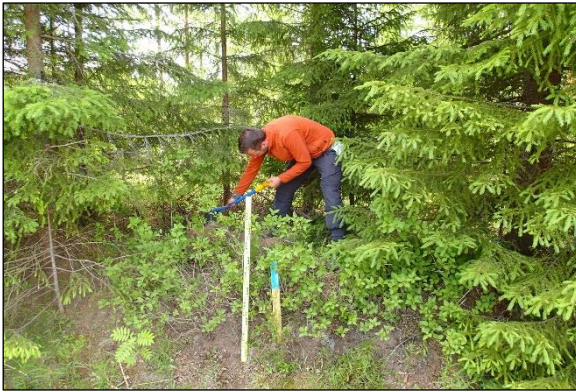
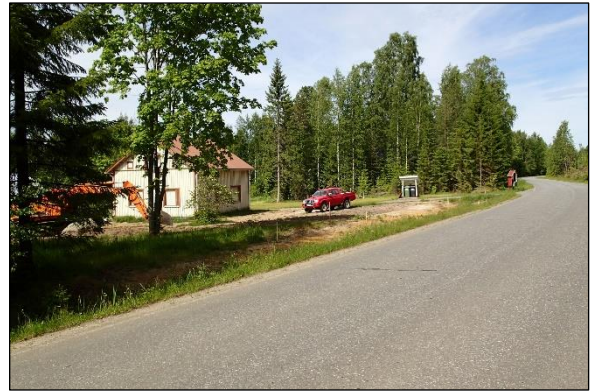
Vasen: TT täyttää koekuopaa 42. Lounaaseen. *Oikea:* Tutkimusalueen kuorittu alue. Koilliseen.

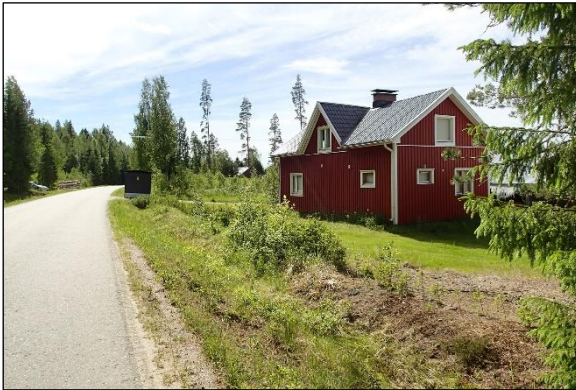
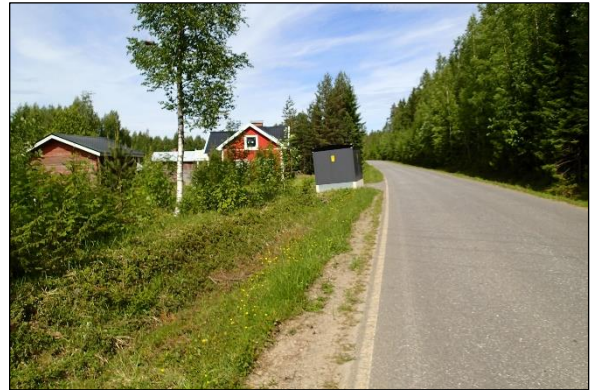
Vasen: Tutkimuslinjaa tien oikealla laidalla. Lounaaseen. *Oikea:* tutkimuslinjaa koilliseen - muuntaja tullaan asentamaan 10 m vasemmalle kuvassa olevasta sijainnista, koekuopan 20 kohdalle.

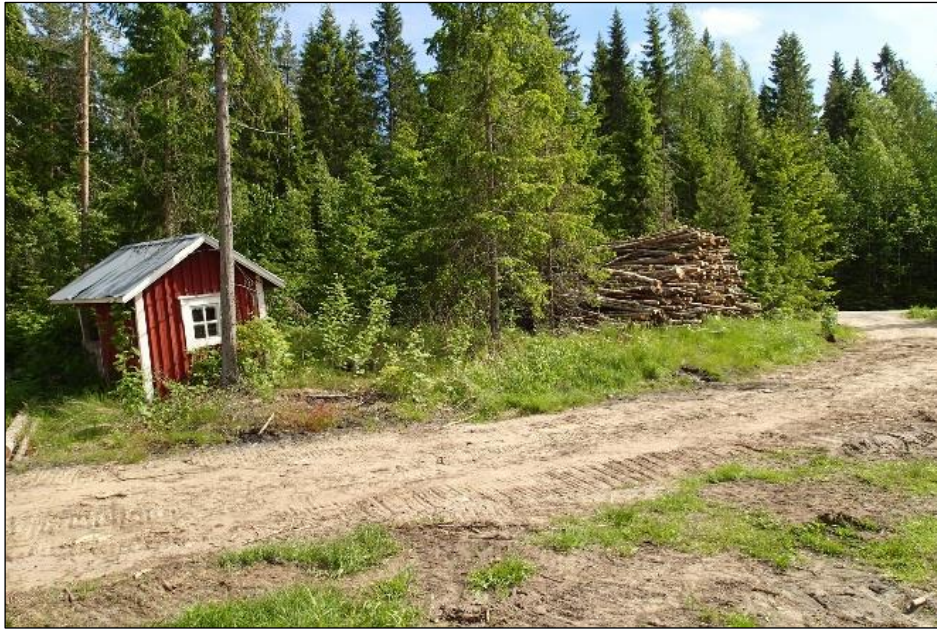
Tervahauta pienen punaisen rakennuksen ja puukasan välissä pusikossa. Eteläkaakkoon
