# PUNKAL Aidun Karjamaantie arkeologinen valvonta 2015

Tilaaaja: Punkalaitumen kunta

**Alue:** Punkalaidun Karjamaantie (mjrek 1000024439) nimellä tunnettu *mahdollinen muinaisjäännös* Karjamaantien laidassa, lähellä Vammalantien risteystä.

**Tarkoitus:** Suorittaa arkeologinen valvonta rakennettavan vesihuoltolinjan ennalta määrätysissä kohdassa, v. 2013 havaitun autoituneen talotontin liepeillä..

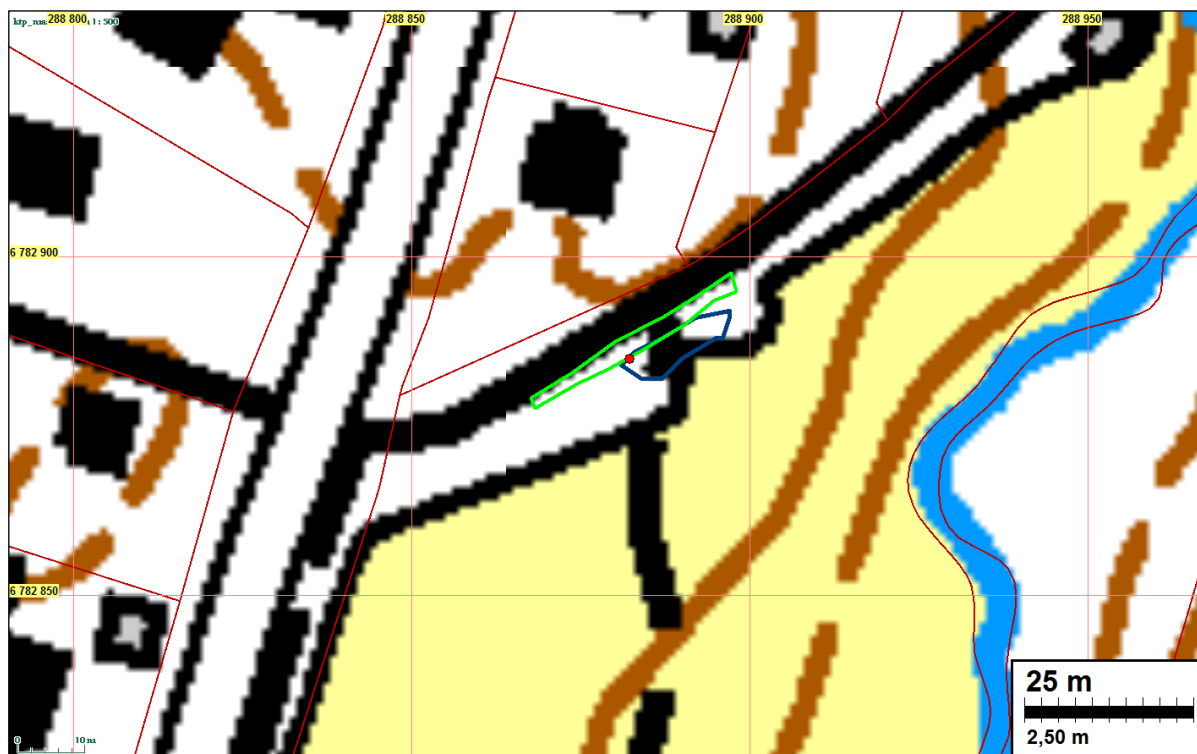
Sininen viiva merkkää vuoden 2013 inventoinnissa tehtyjen havaintojen rajausta Karjamaantien kaakkoispuolella. Vihreä viiva osoittaa helmikuun 2015 valvonnassa kaivetun alueen rajan. Punaisen pallon kohdalla kaivannon kaakkoisprofiilissa oli 70 cm leveä tiililinssi 50 cm syvyydessä.

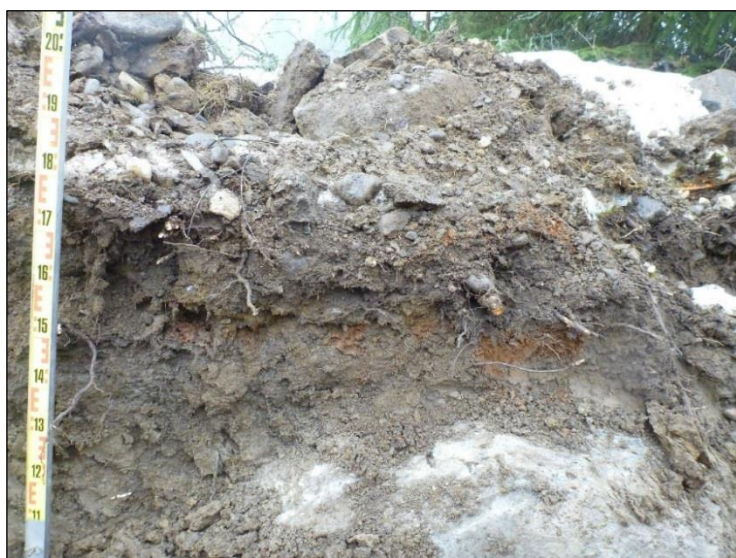
Kaivanto ohitti vuoden 2013 inventoinnissa havaitun pienemmän kiukaan (rajatun alueen länsi-päässä) noin metrin etäisyydeltä. Kiukaan kohdalla kaivannon kaakkoisprofiilissa 50 cm maan-pinnasta oli 70 cm leveä ja suurimmillaan 10 cm paksu epämääräinen tiilimurskalinssi (keskipis-te: N 6782884.9 E 288882.2). Tiililinssin ei havaittu liittyvän mihinkään rakenteeseen.

Kaivannon kaakkoisprofiilissa havaittu epämääräinen tiililinsi. Kaakkoon.

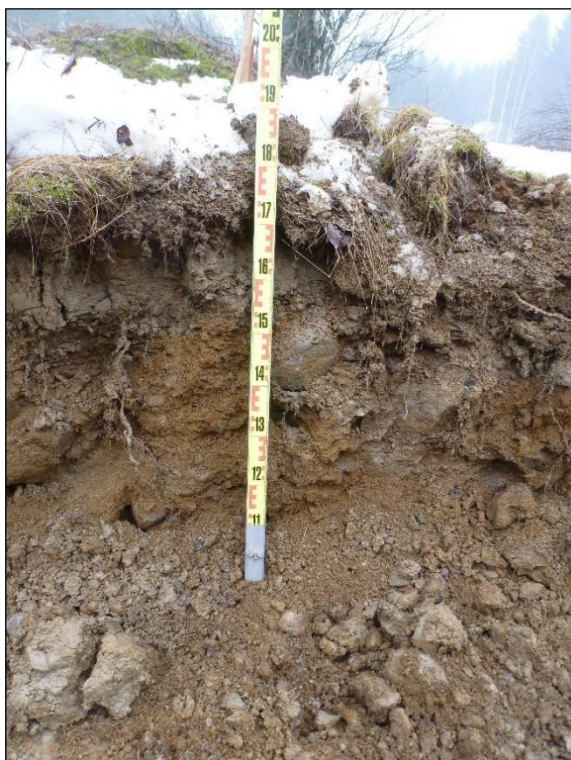
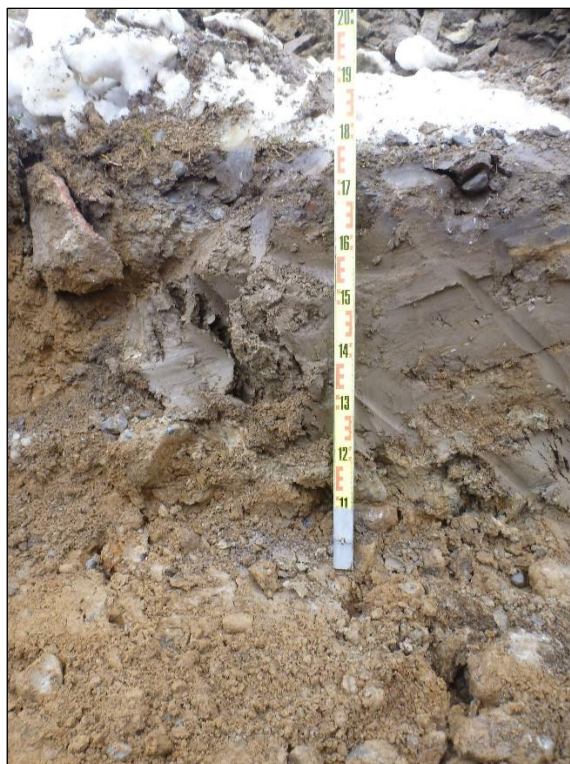
Vasen: Kaivannon koillispään kaakkoisprofiili. Kaakkoon. Oikea: Peltotien kohta kaakkoisprofiilissa. Kaakkoon.

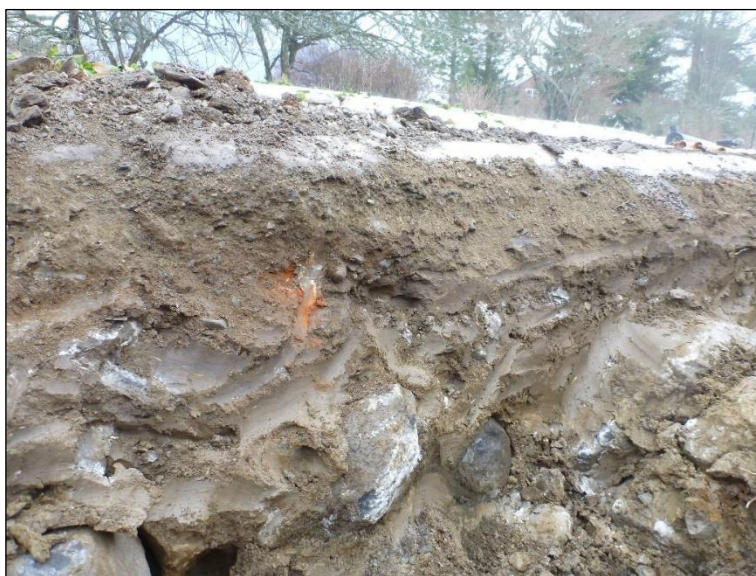
Valvotun kaivannon keskikohdalla ja siitä noin 15 metriä lounaaseen oli tienpinnalla ja siitä muu-taman sentin syvyyteen saakka hieman tiilimurskaa. Valvonnan aikana kaivannosta havaittiin tiilimurskan lisäksi yksi rautanaula, kaksi palamatonta luun palaa sekä kaksi hevosenkenkää. Kaikki esinehavainnot tehtiin kaivannon lounaisosasta, sekoittuneesta maasta.

Tiilen pala Karjamaantien pinnassa, ammuttujen kivien päälle olevassa tasauskerroksessa. Pohjoiseen.

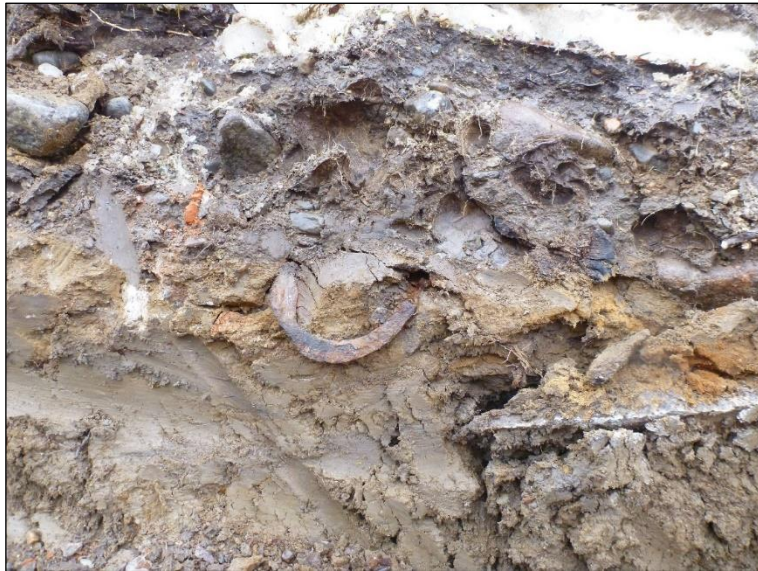
Peltotien lounaispuolelta kaivannon kaakkoisprofiilista löytynyt hevosenkenkä. Kaakkoon.

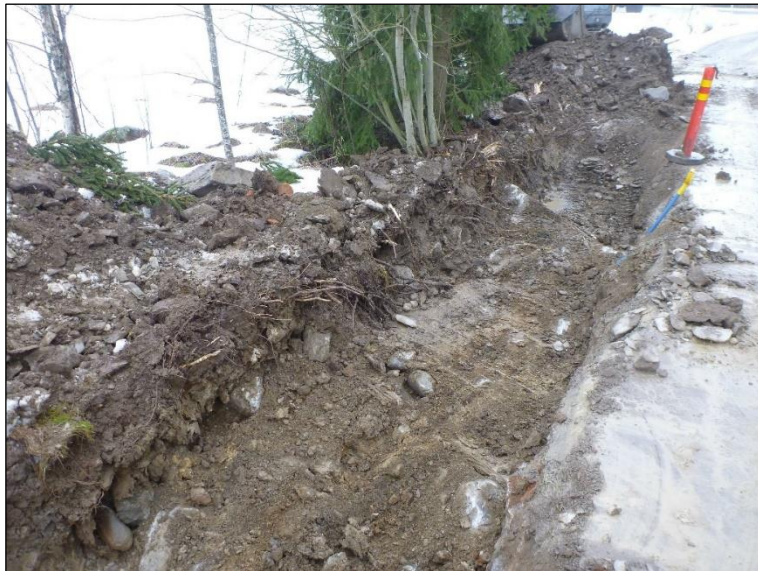
Valvotun kaivannon "ammuttua" lounaispäätä. Lounaseen.

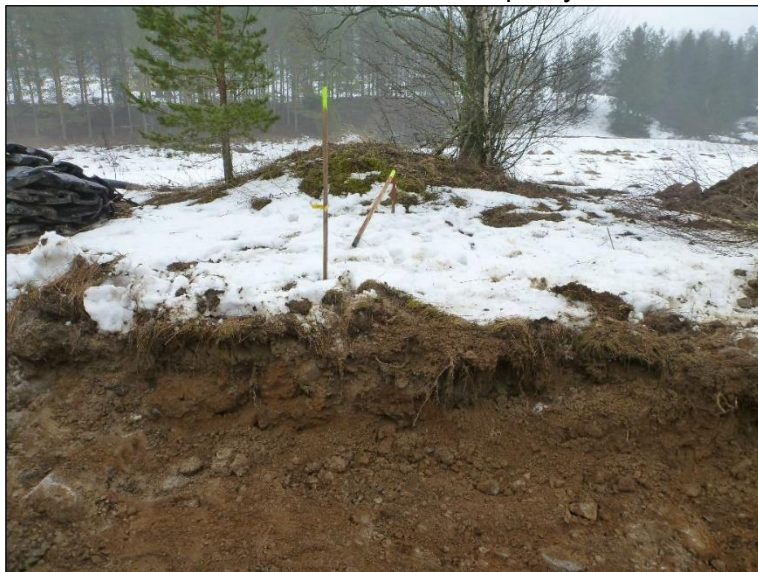
2013 inventoinnissa havaittu kiuas sijaitsi samalla tasalla kuin edellytetty valvonnan aloituspiste. Mainittu kiuas sijaitsee vuoden 2013 inventoinnissa tehdyn rajauksen itäpäässä, vesihuoltolinjaan liittyvän rakennettavan kaivon tasalla, noin neljä metriä kaakkoon vesijohtokaivannon kaakkoisreunasta. Kaivannosta paljastuneet maakerrokset olivat samankaltaisia ensimmäisen kymmenen metrin matkalla mitattuna kaivannon koilliskulmasta. Noin 30 cm paksun savisen pelto - muokkauskerroksen jälkeen maalaji muuttui punertavan ruskeaksi soransekaiseksi hie-daksi, jossa oli myös paikoitellen halkaisijaltaan parikymmensenttisiä kiviä. Peruskartallakin näkyvän Karjamaantiestä suoraan etelään risteävän peltotien kohdalla maalaji muuttui ruskeak-si savensekaiseksi mullaksi, jonka paksuus oli suurimmillaan 60 cm. Savensekaisen mullan alta paljastui punertavan ruskea sorainen hieta. Peltotien leveys oli noin 5 metriä. Peltotieltä lounaa-seen kaivannosta esiin tullut maalaji muuttui sen koillisosaan verrattuna. Koskematon pohjamaa oli kellertävää hietaa, jossa oli kymmenkunta suurta kivenlohkareta (suurin arviolta puolikkaan kuution kokoinen). Maa-aines ennen pohjamaata oli humuksen ja mullan sekaista, kivistä ja löyhää. Kaivinkoneen kuljettajan kertoman mukaan kivet olivat selvästi ”ammuttuja”, eli räjäytet-tyjä. Paikalle osunut viereisen maatilan isäntä kertoi, että alempana Karjamaantiellä on vielä viime vuosikymmenenä räjäytetty suuria kiviä tien levennyksen yhteydessä. Sekoittunut ja löyhä maannos jatkui valvonnassa kaivetun alueen lounaiskulmaan saakka.

Vuoden 2013 inventoinnissa havaittu itäisempi kiukas keltapäisten paalujen takana. Etäisyys kaivannon reunan ja kiukaan välillä oli noin neljä metriä. Kaakkoon.

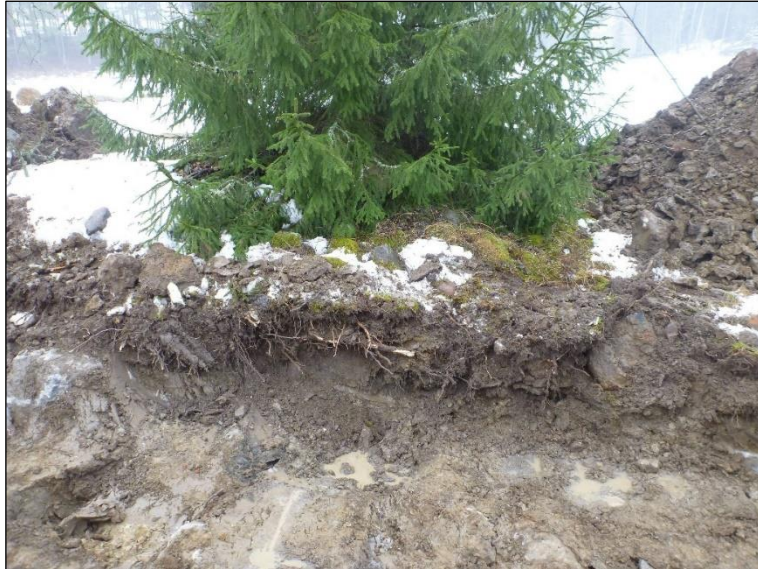
Läntisempi kiuas kuusen alla. Etäisyys kaivannon reunan ja kiukaan välillä oli noin metri.

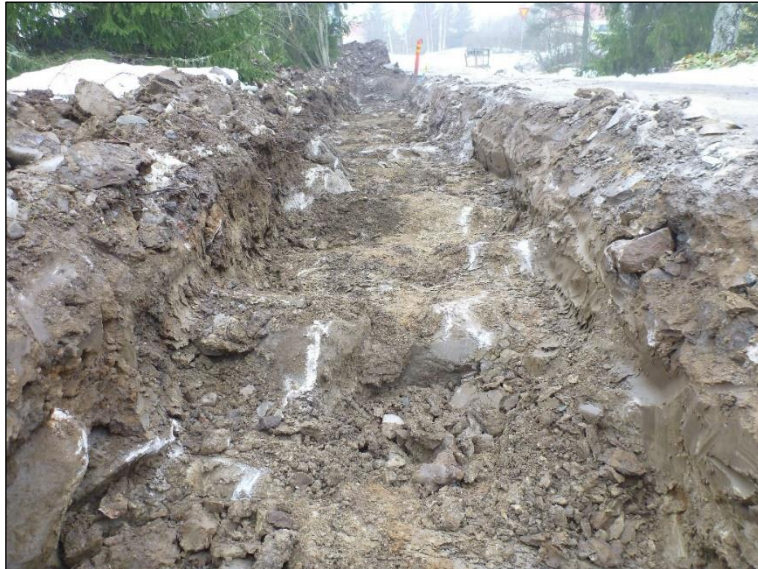
Valmiin kaivannon keski- ja lounaisosaa. Lounaaseen.
