ARKEOLOGISEN KOHTEEN TARKASTUS

Kunta: Eurajoki	Mj-rekisteritunnus: 51010012		
Nimi: Lutanjärvi	Ajoitus: Pronssikausi		
Kohteen laji: Hautaröykkiö	Lukumäärä: 1		
Kohteen laajuus:			
Laajuuden arviointiperuste:			
Luokitus kiinteä muinaisjäänös			
Tarkastaja: Leena Koivisto	Tarkastusaika: 12.7.2016		
Suunta ja etäisyys kirkosta: Eurajoen kirkosta noin 6,5 km eteläkaakkoon			
Sijaintikuvaus: Lutanjärven itärannalla			
Sijaintikoordinaatit: (ETRS-TM35FIN)	N: 7690881	E: 218049	Korkeus m mpy: 30
Koordinaattien tarkenne: GPS			
Peruskartta: 113402 Sydänmaa			
Rekisterikylä (jos tarpeen): Lutta	Kiinteistötunnus (jos tarpeen): 51-421-1-28

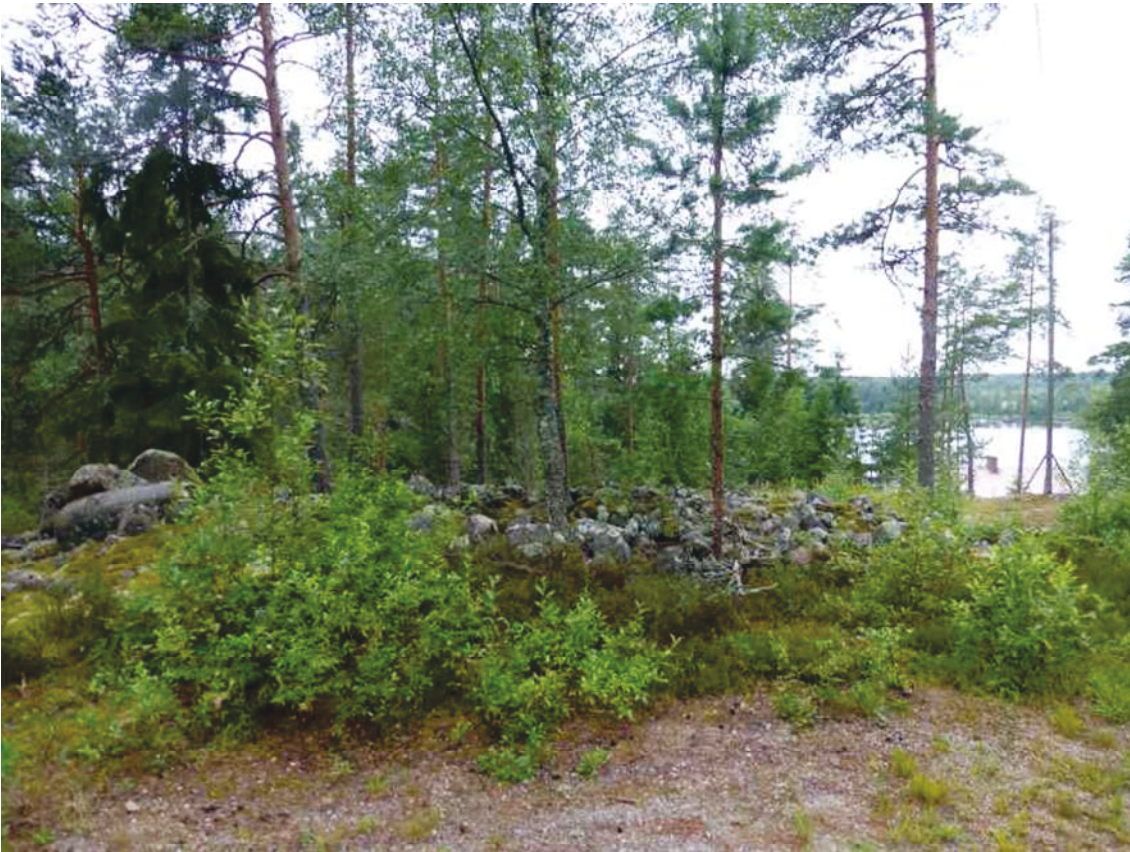
Kuvattu idästä. Uuden huvilan nurkka tulee kuvan oikeassa reunassa näkyvälle kalliolle.

<p>Muuta tietoa: Tulevan huvilan nurkka oli merkitty kalliolle. Se tulee lähimmillään olemaan noin 4 m etäisyydellä röykkiön luoteispuolella. Arvioin kuitenkin, että rakentaminen voidaan toteuttaa suunnitelmien mukaan, kunhan muinaisjäännös huomioidaan rakentamisen eri vaiheissa. Tämä VPK:n taholta luvattiin. Lisäksi keskusteltiin röykkiön ympäristön säilyttämisestä rakentamisen jälkeen. Paikalle ei ole tarkoitus tehdä nurmikkoa tms., vaan ympäristö jätetään luonnontilaiseksi. Sovittiin, että mahdollisesta info/rauhotuskyltistä paikalle ollaan erikseen yhteydessä. Perustusten tekeminen paikalla aloitetaan vk 36 (2016).</p>

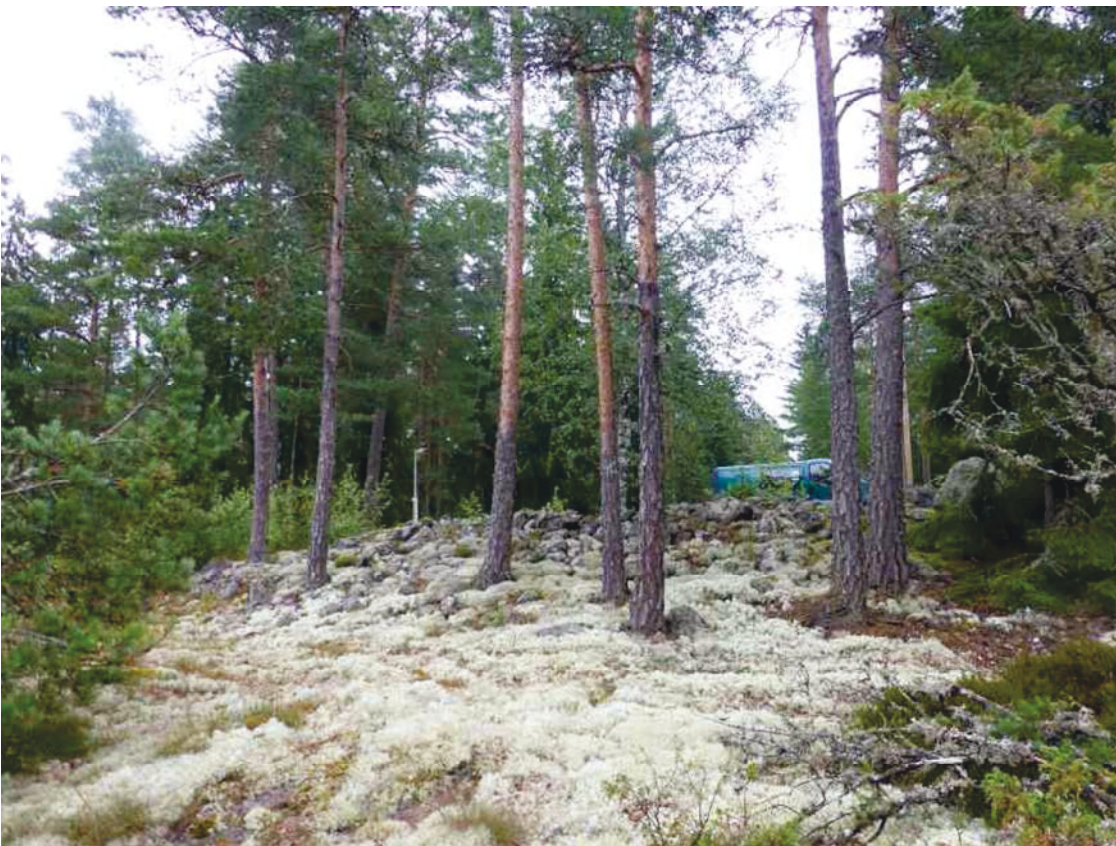
Kuvattu lounaasta.
