U R A J Ä R V E N K A R T A N O

MAISEMAPUISTON JA PUUTARHAN  
RESTAUROINTI- JA HOITOSUUNNITELMA

SELOSTUS 5. 8. 1994

MUSEOVIRASTO RAKENNUSHISTORIAN OSASTO  
MAISEMASUUNNITTELU HEMGÅRD

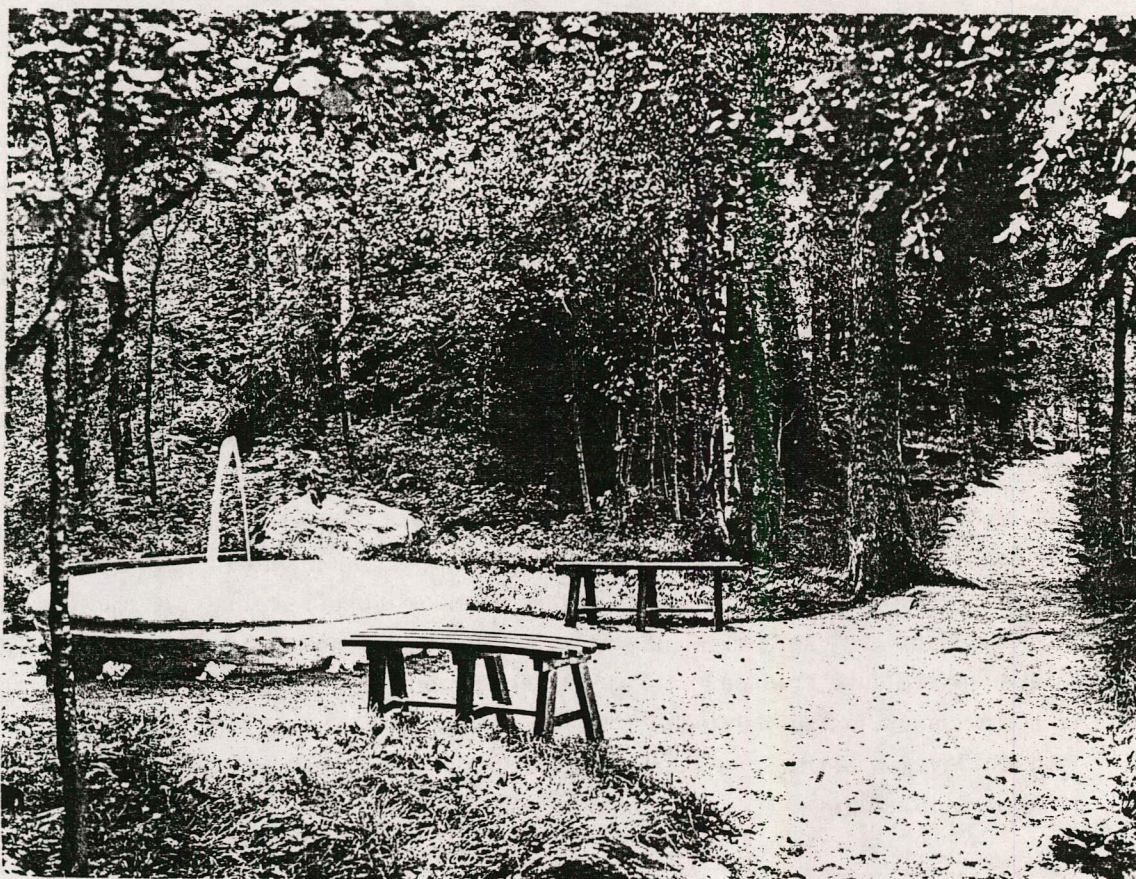
kuva 5 Suihkulähde polun varrella rantalehdossa  
( Museovirasto, historian kuva-arkisto )

Polun jatkuessa lahden poukaman rantalehtoon ylitetään kaksi puurakenteista valkoista s i l t a a ja saavutaan rantalehdon varjoon rakennetun s u i h k u - l ä h t e e n paikalle. Suihkulähdettä ei enää ole. Se oli sementistä rakennettu ja maalattu, klassisen muotoinen pyöreä allas, jonka keskellä kohosi vesi noin 1m korkuiseksi kapeaksi säteeksi. Vesi johdettiin noin 50 m ylempänä olevasta lähteestä suihkukaivoon. Lähteestä haettiin myös kartanon talousvesi ja aidan kohdalla sinne kuljettiin kierreportin läpi. Järven poukama oli matala. Sen keskellä oli kauniiden pystykivien reunustama

- 9 Suihkulähdepaikka kunnostetaan hiekkapintaiseksi. Penkit tehdään alkuperäismallin mukaan. Suihkulähde pyritään rekonstruoimaan.
- 10 Kuusivaltainen metsä hoidetaan rakenteeltaan monikerroksisena (pensaskerrosta ei raivata). Hoito kuusen uusiutumista suosivaa.

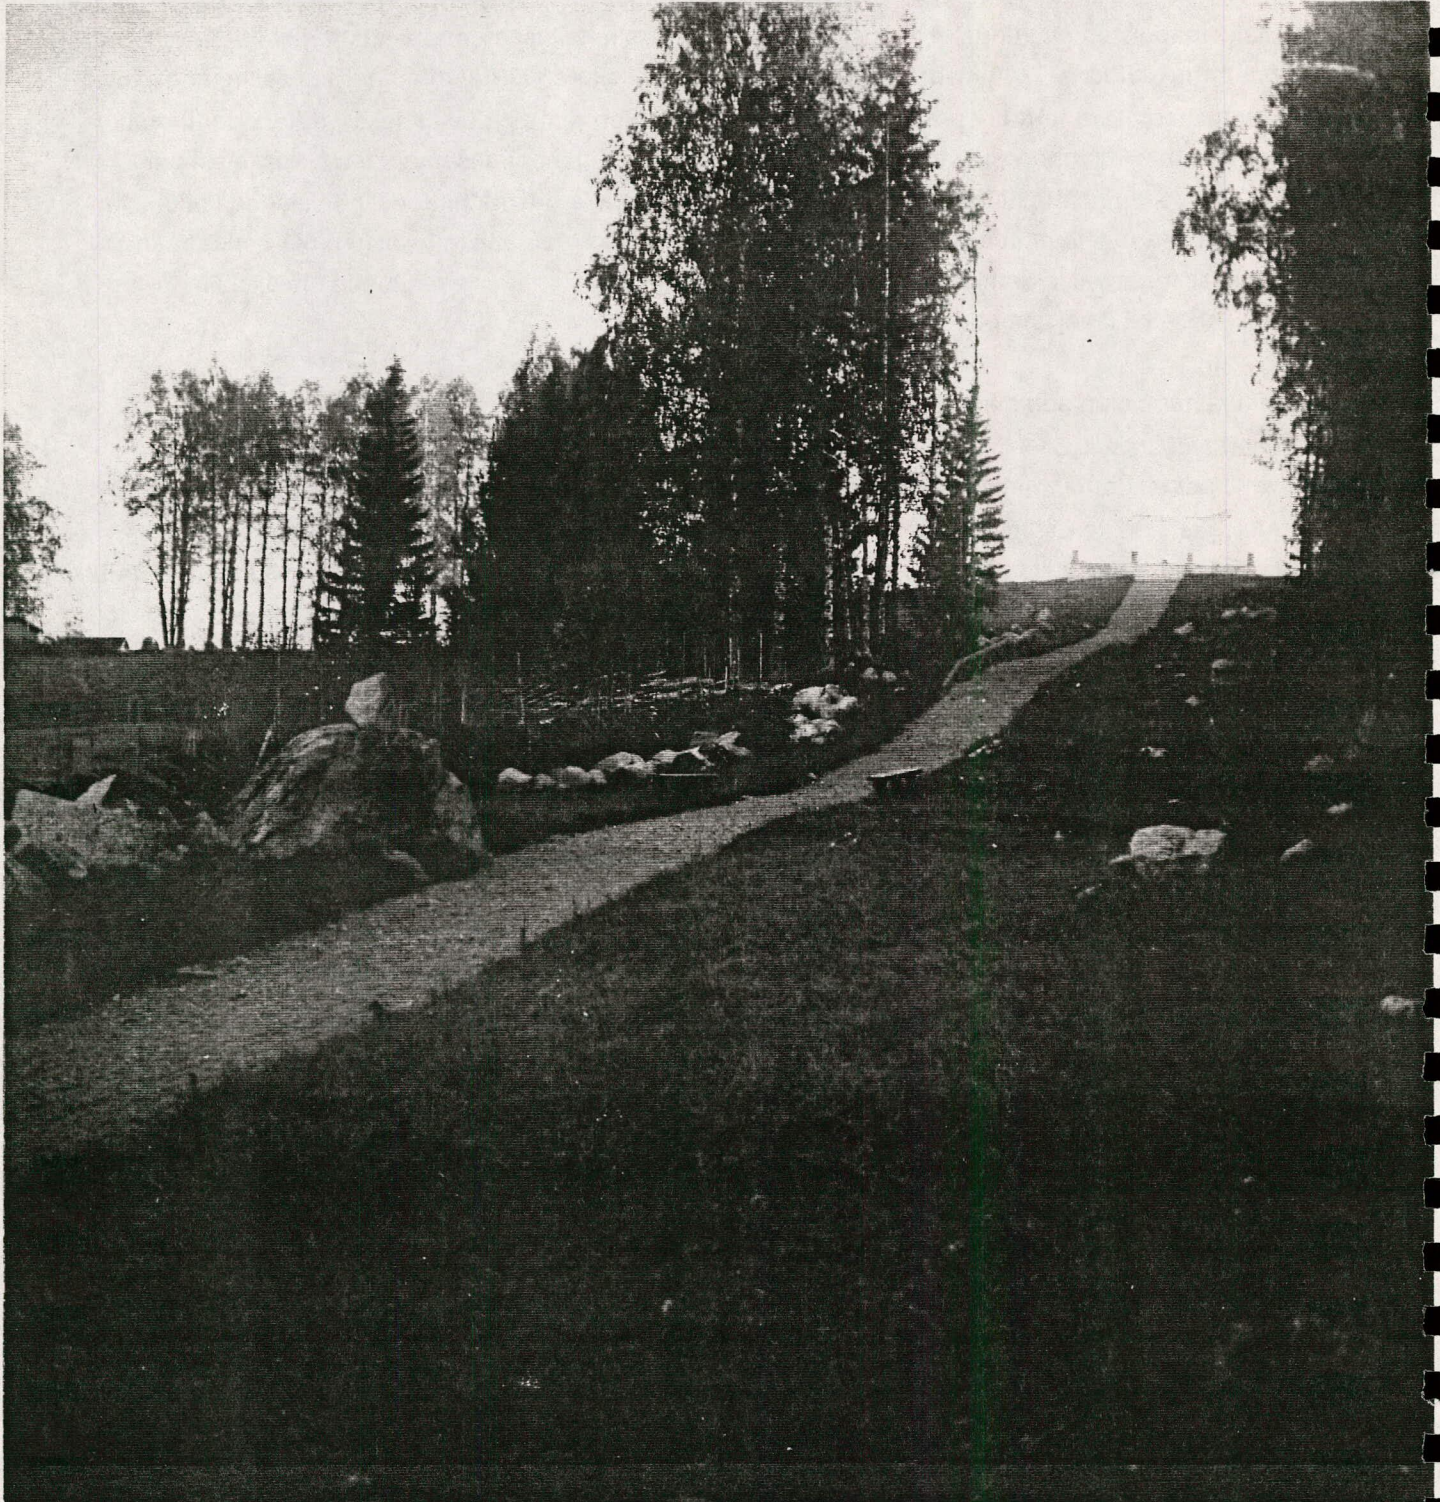
kuva 6 Järven rannasta mäen laelle. Valhallaan johtava tie "Via Nova" kuva vuodelta 1912  
( Museovirasto, historian kuva-arkisto )

Haudalta voi jatkaa matkaa joko suoraan mäelle **V a l h a l l a n** tai kiertää rannan kautta ja metsän halki Hugo Herran polkua seuraten. Valhallalta rantaan johtavalle polulle ovat Heidemanit antaneet nimen "**V i a N o v a**" (Uusi tie). Nimi löytyy kivilohkareesta, joka on rinteeseen keskivaiheella sijaitsevan maakiven päällä. Kiveen hakatussa kirjoituksessa on myös mainittu vuosiluku 1912.

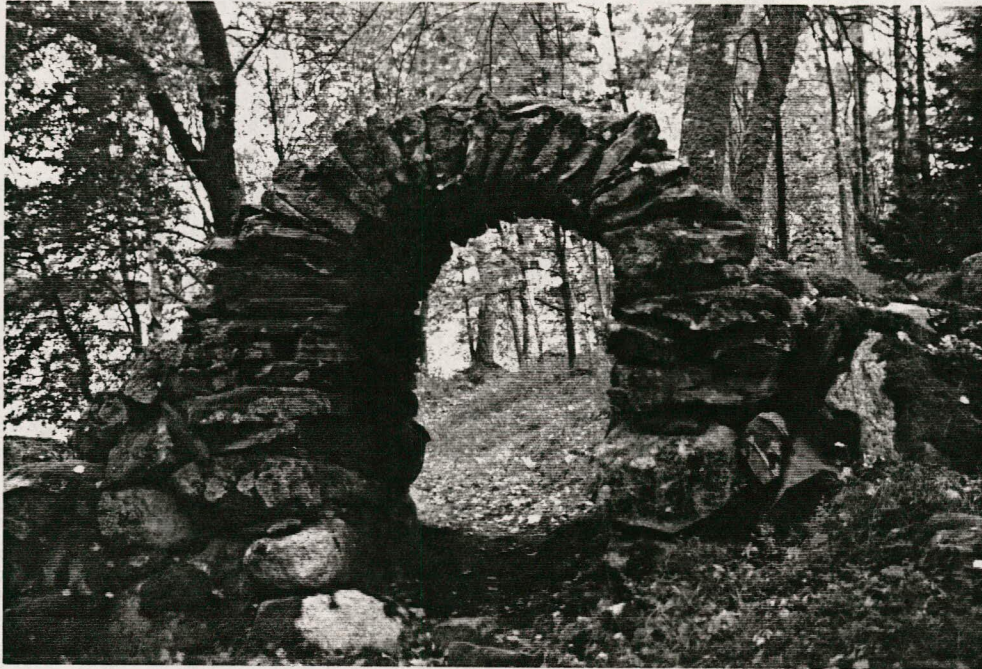
kuva 7 Raunioportti päärakennuksen alapuolella  
valok. v.1992, Gretel Hemgård

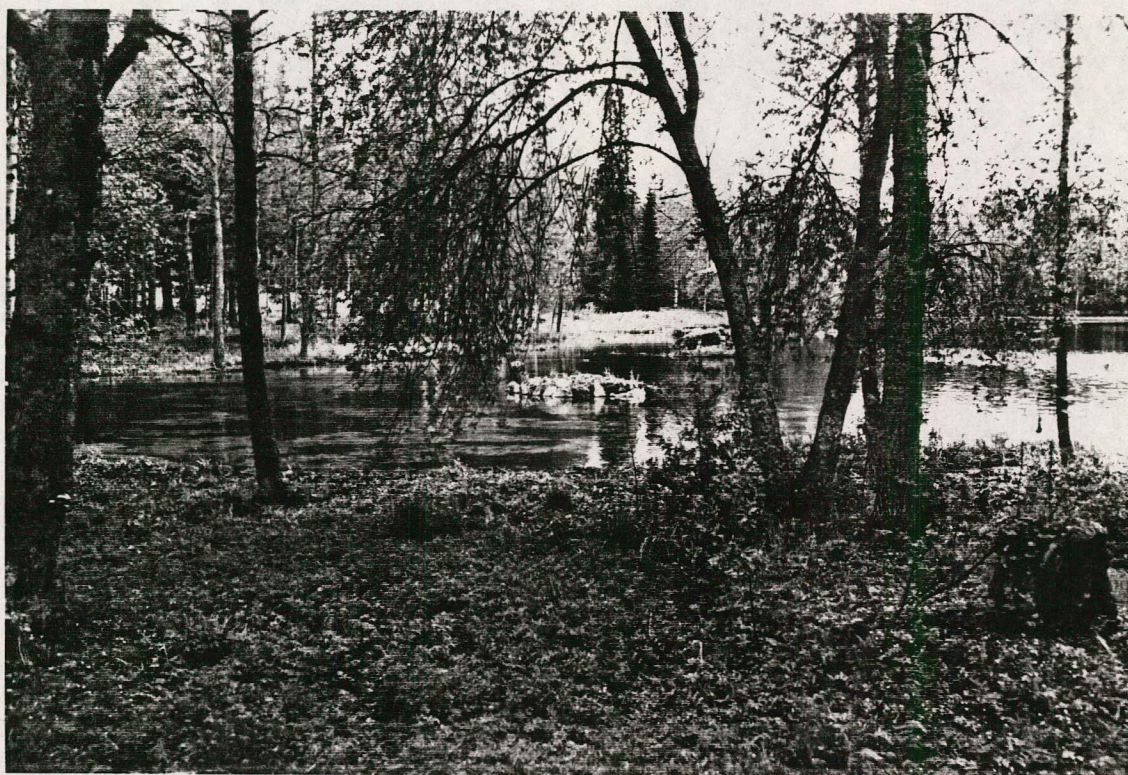
kuva 8 "Liljojen saari" entistettynä  
valok. kevät 1994, Gretel Hemgård

"L i l j o r n a s ö" (Liljojen saari) . Saari oli pieni, vain 2-3 m halkaisijaltaan. Kooltaan se vastasi maisemapuutarhojen tekolammille tyypillistä lintujen pesäsaarta. Liljat olivat saarelle istutettuja

kurjenmiekkaja. Pienen saaren viereen sijoitettiin uiskentelemaan ulkomaanmatkoilta hankittu valkoinen tekojoutsen "S v a n e v i t" (valkojoutsen). Suihkulähteeltä ja polun silloilta voitiin ihailla tätä joutsenen saarta ja näkymää järven ulapalle. Järvessä rannan tuntumassa oli myös isokokoinen kivi, jonka laelle Hugo von Heidemanin oli tapana sijoittaa kipsinen kotka. Näin kivi sai nimekseen "Ö r n e k l i p p a n" (kotkankallio). Kun puiston kunnostamiseen tähtäävä suunnittelutyö aloitettiin vuonna 1990, ei liljojen saarta enää ollut näkyvissä. Matala ranta oli vuosien kuluessa kasvanut umpeen ja saari oli osa rannan kosteaa lehtometsää. Itse saarella kasvoi kaksi korkeaa tervaleppää. Nyt saaren alkuperäinen muoto on palautettu rantapoukamaa ruoppaamalla.

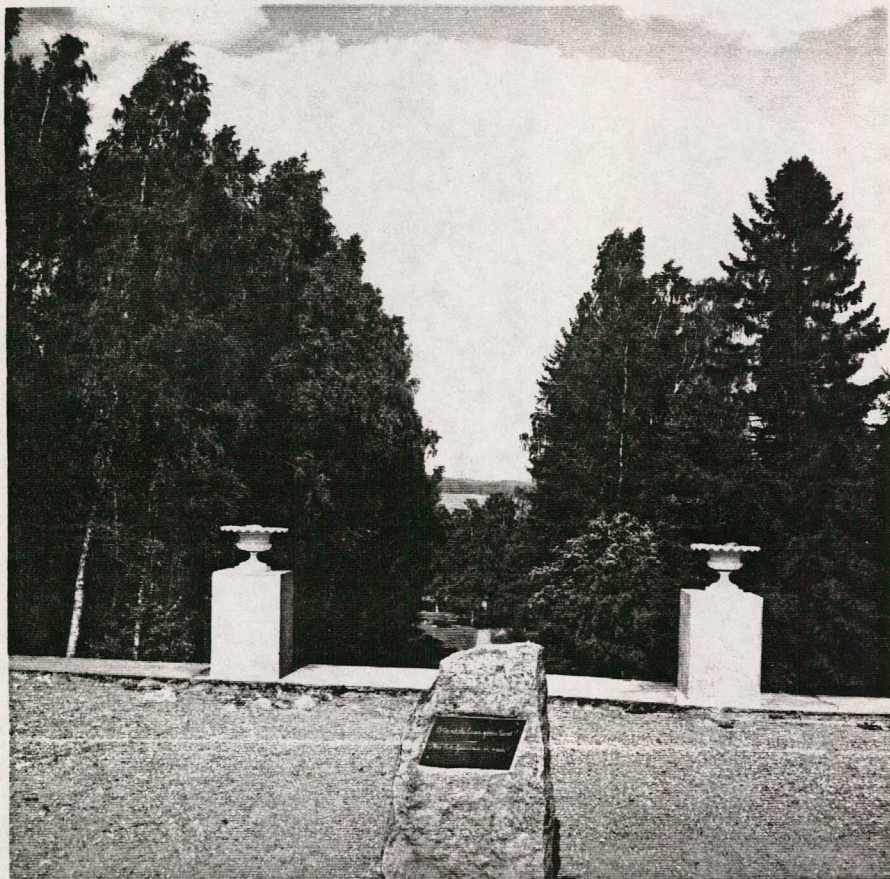
kuva 10 Näkymä Valhallalta järvelle v 1939, valok. Sakari Pälsi  
( Museovirasto, historian kuva-arkisto )

Rannassa Via Novan ja Hugo Herran polun risteyskohdassa kasvoi sisaruksien aikana rantapuuryhmä, jonka vuoksi näkymä mäeltä järvelle ei ollut kokonaan avoin, kuten nykyään. Valhallan ja Via Novan rakentamisen yhteydessä raivattiin puita ainoastaan ylärinteessä näköalaksi. Ero tämän päivän tilanteeseen verrattuna oli, että polku ei silloin johtanut suoraan järven rantaan (ja mielikuvanomaisesti veteen) vaan se ohjasi katseen ja kulkijan pieneen, varjoisaan rantametsikköön. Laelta avautui siitä huolimatta järvinäkymä näiden rantapuiden yli .

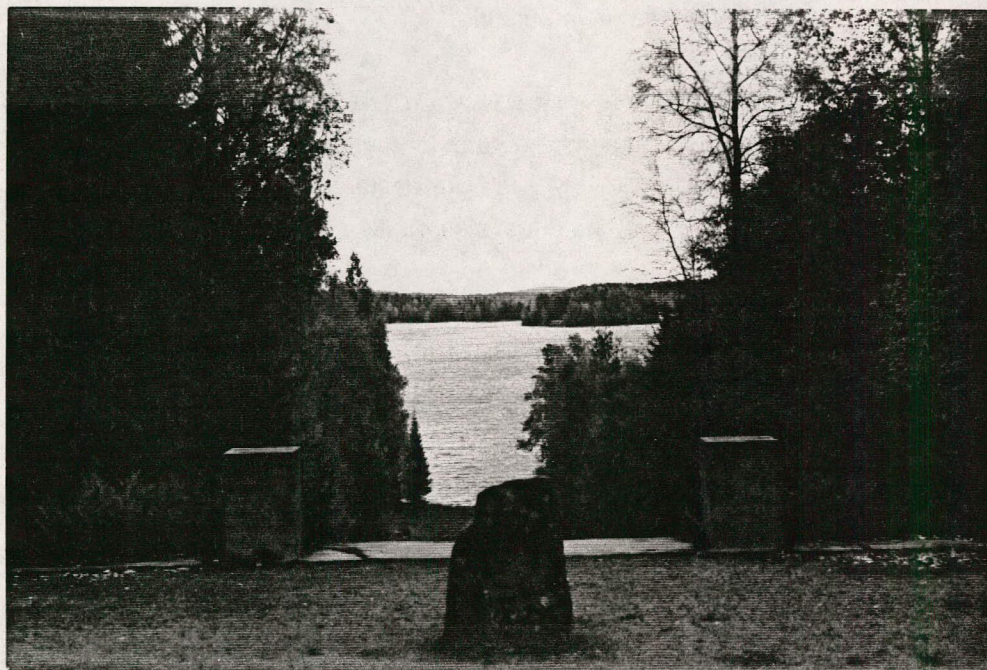
kuva 11 Näkymä Valhallalta järvelle v. 1992, valok. Gretel Hemgård

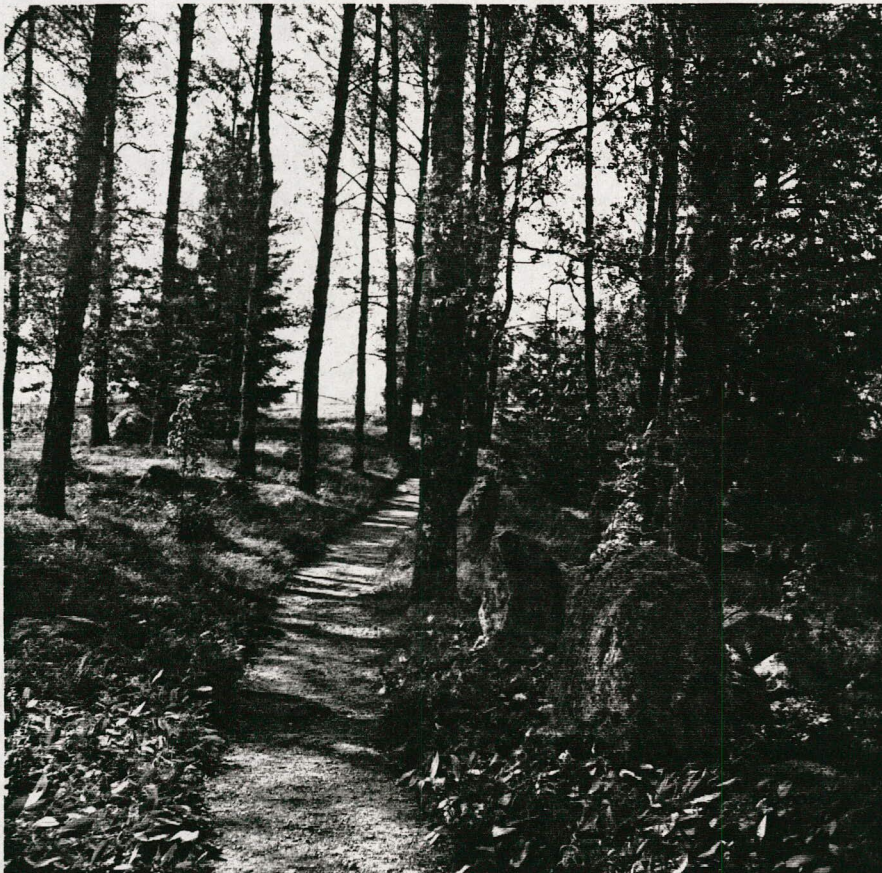
kuva 12 Polku idästä Valhallan mäelle. Polun reunassa pystyyn nostettu kiviä. valok. Sakari Pälsi 1939 ( Museovirasto, historian kuva- arkisto )

Polku jatkuu Valahallasta itään viettävää rinnettä alas. Polun varrelle on paikoin pysytytetty kiviä porttimaisiksi asetelmiksi. Aikaisemmin polku kulki Åsa-nimisen rakennuksen pihapiirin ohi rinteen järvenpuoleista sivua alas kohti kartanoa. Nykyään polku on jouduttu siirtämään uuden rivitalorakennuksen ja sen pihapiirin takaa kulkevaksi.

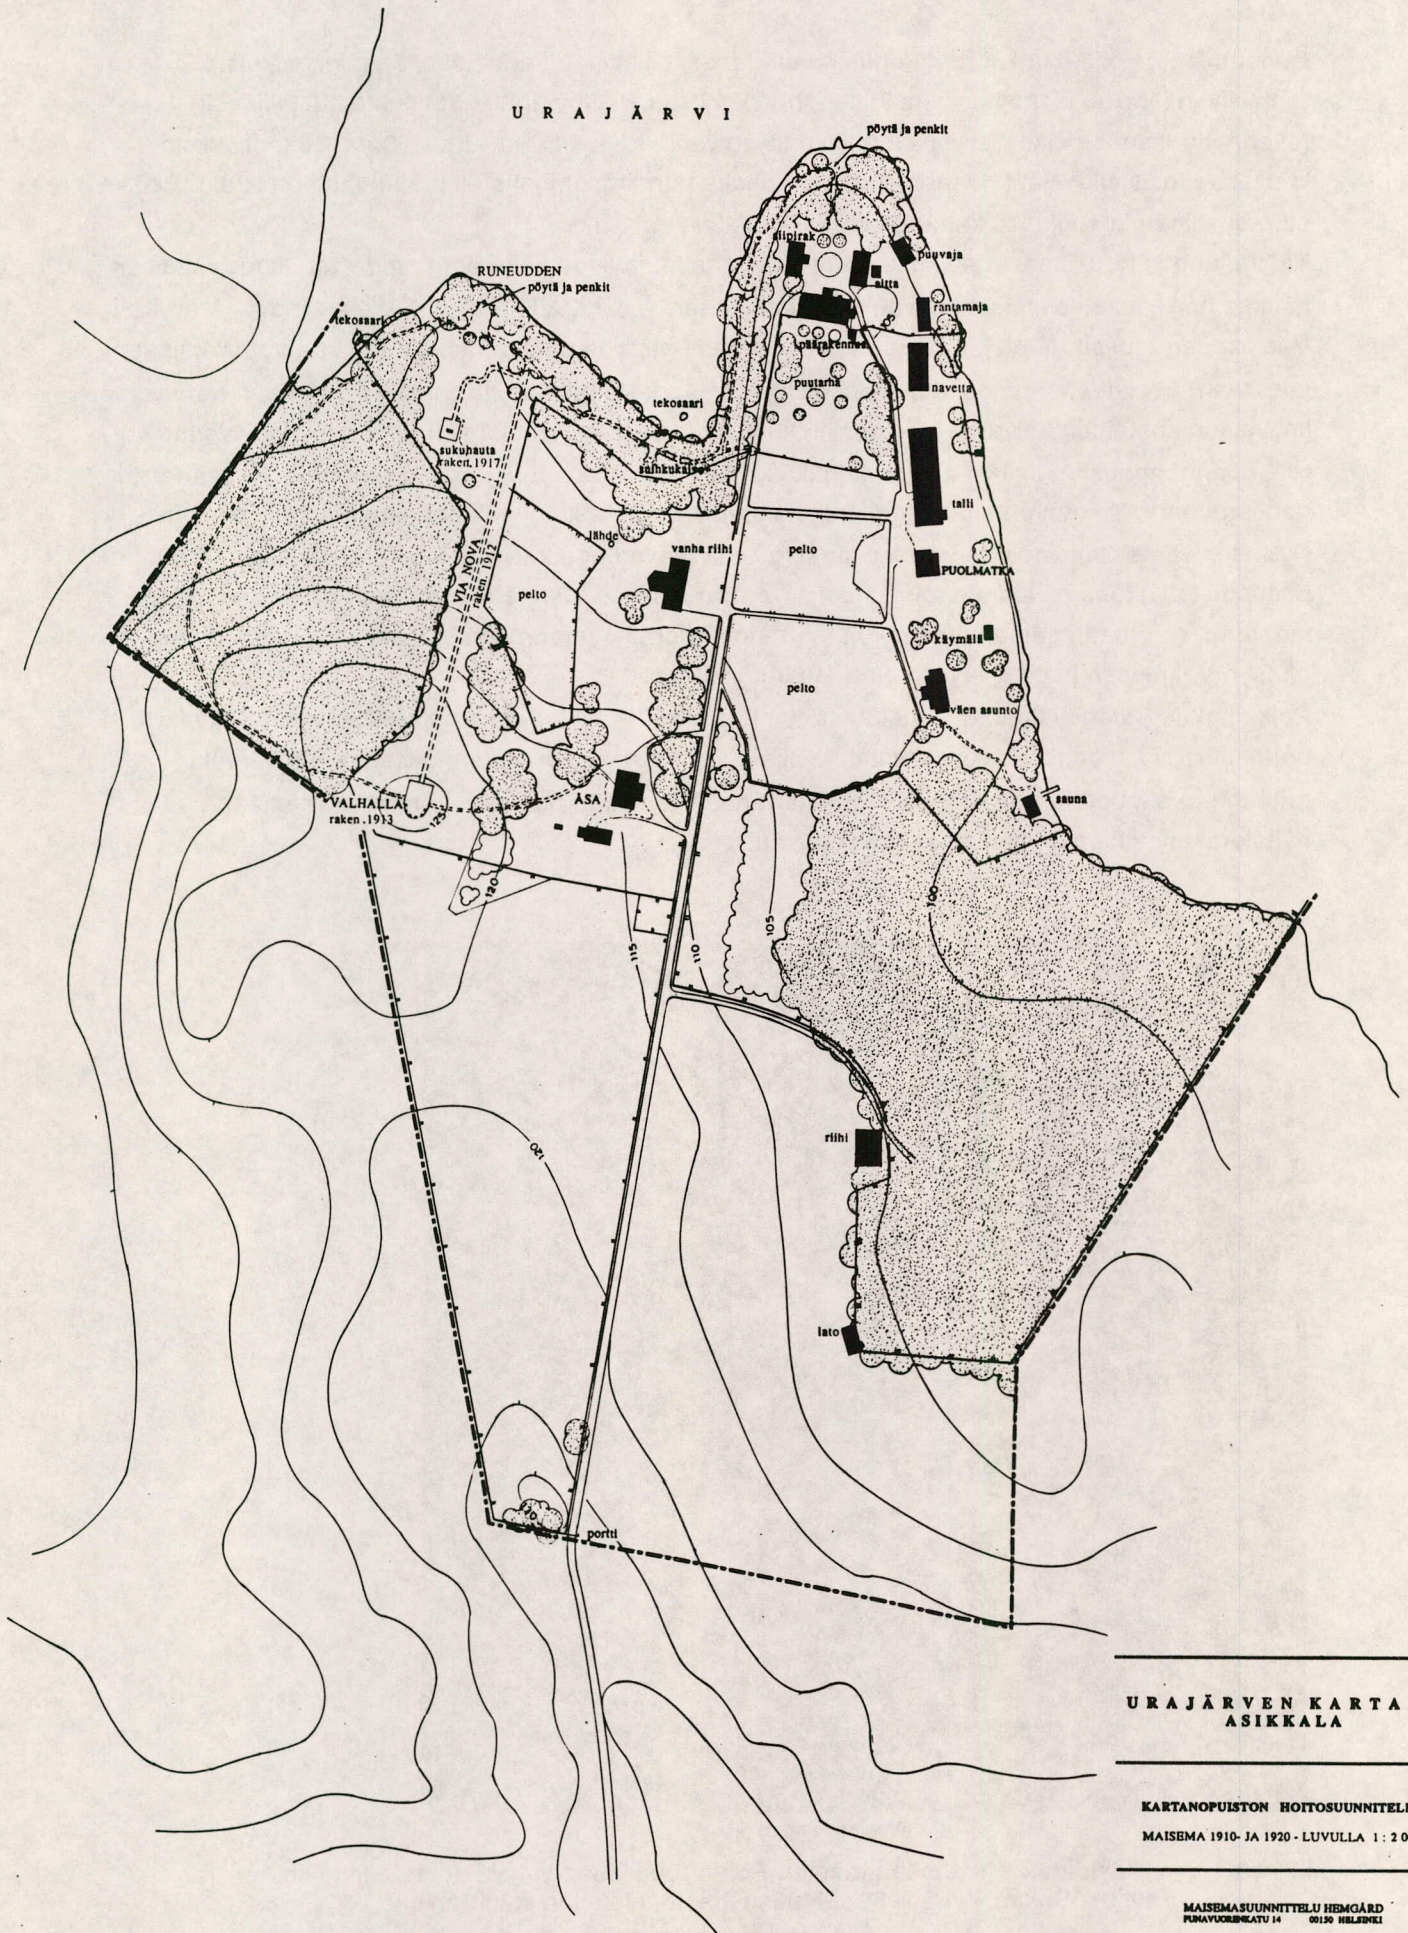
# URAJÄRVEN KARTANO, maisema 1910- ja 1920 - luvulla

Kartta n:o 1.1 esittää Urajärven maiseman rakenteen, eli avoimien ja suljettujen maisemien osuuden vuosisadan alussa. Kartan laatimisessa on käytetty hyväksi valokuvia vuosisadan alusta sekä ilmakuvaa 1950-luvun alusta. Kartassa 1.2 on esitetty tilanne vuonna 1990.

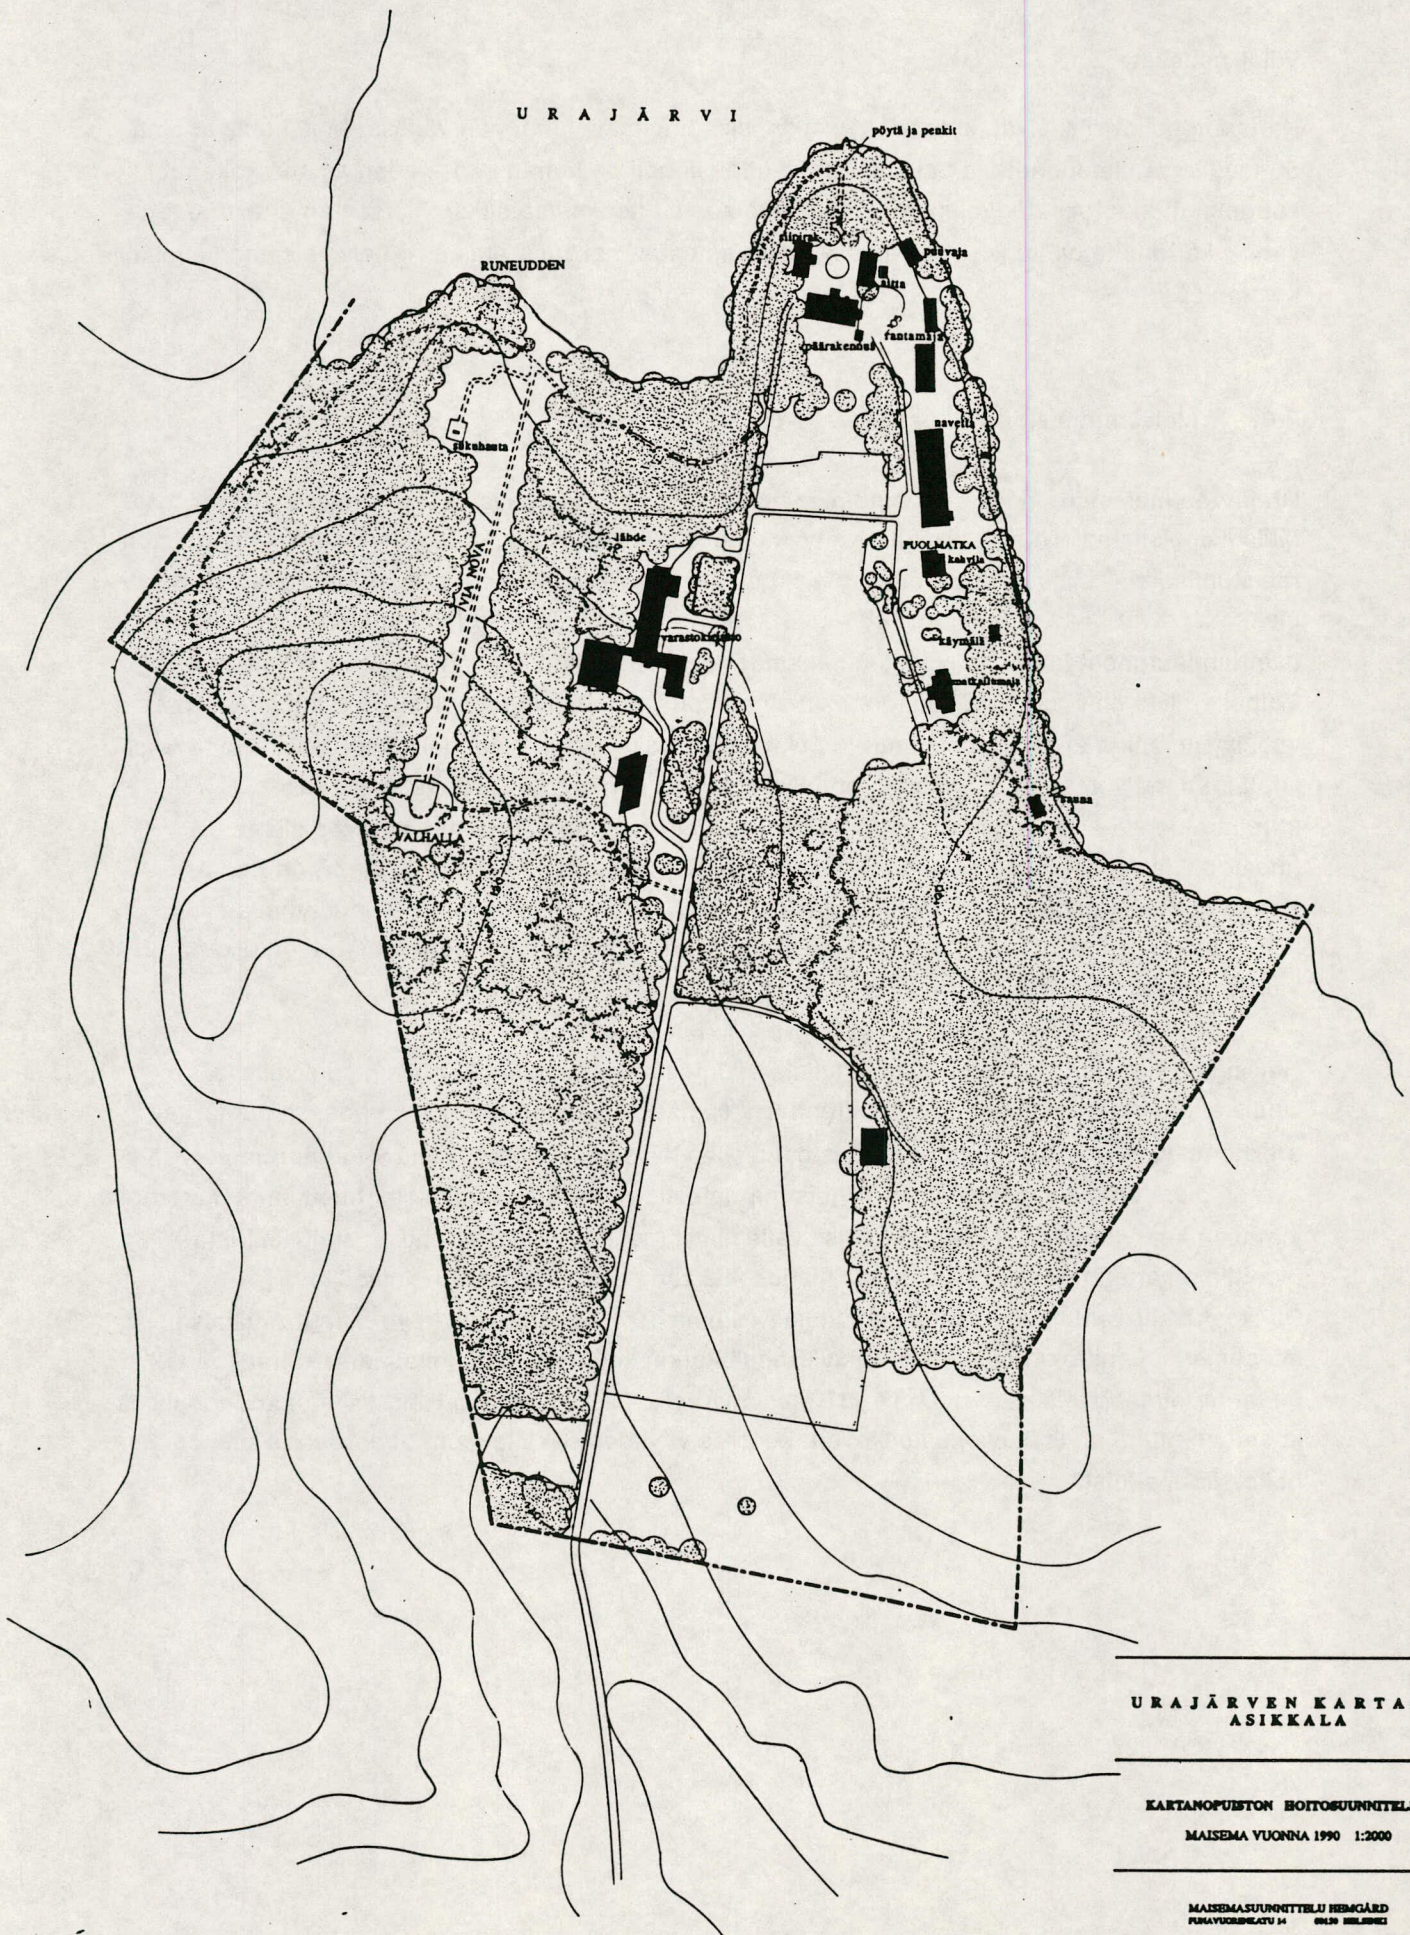
# URAJÄRVEN KARTANO, maisema vuonna 1990

KARTANOPIESTON HOITOSUUNNITELMA  
MAISEMA VUONNA 1990 1:2000

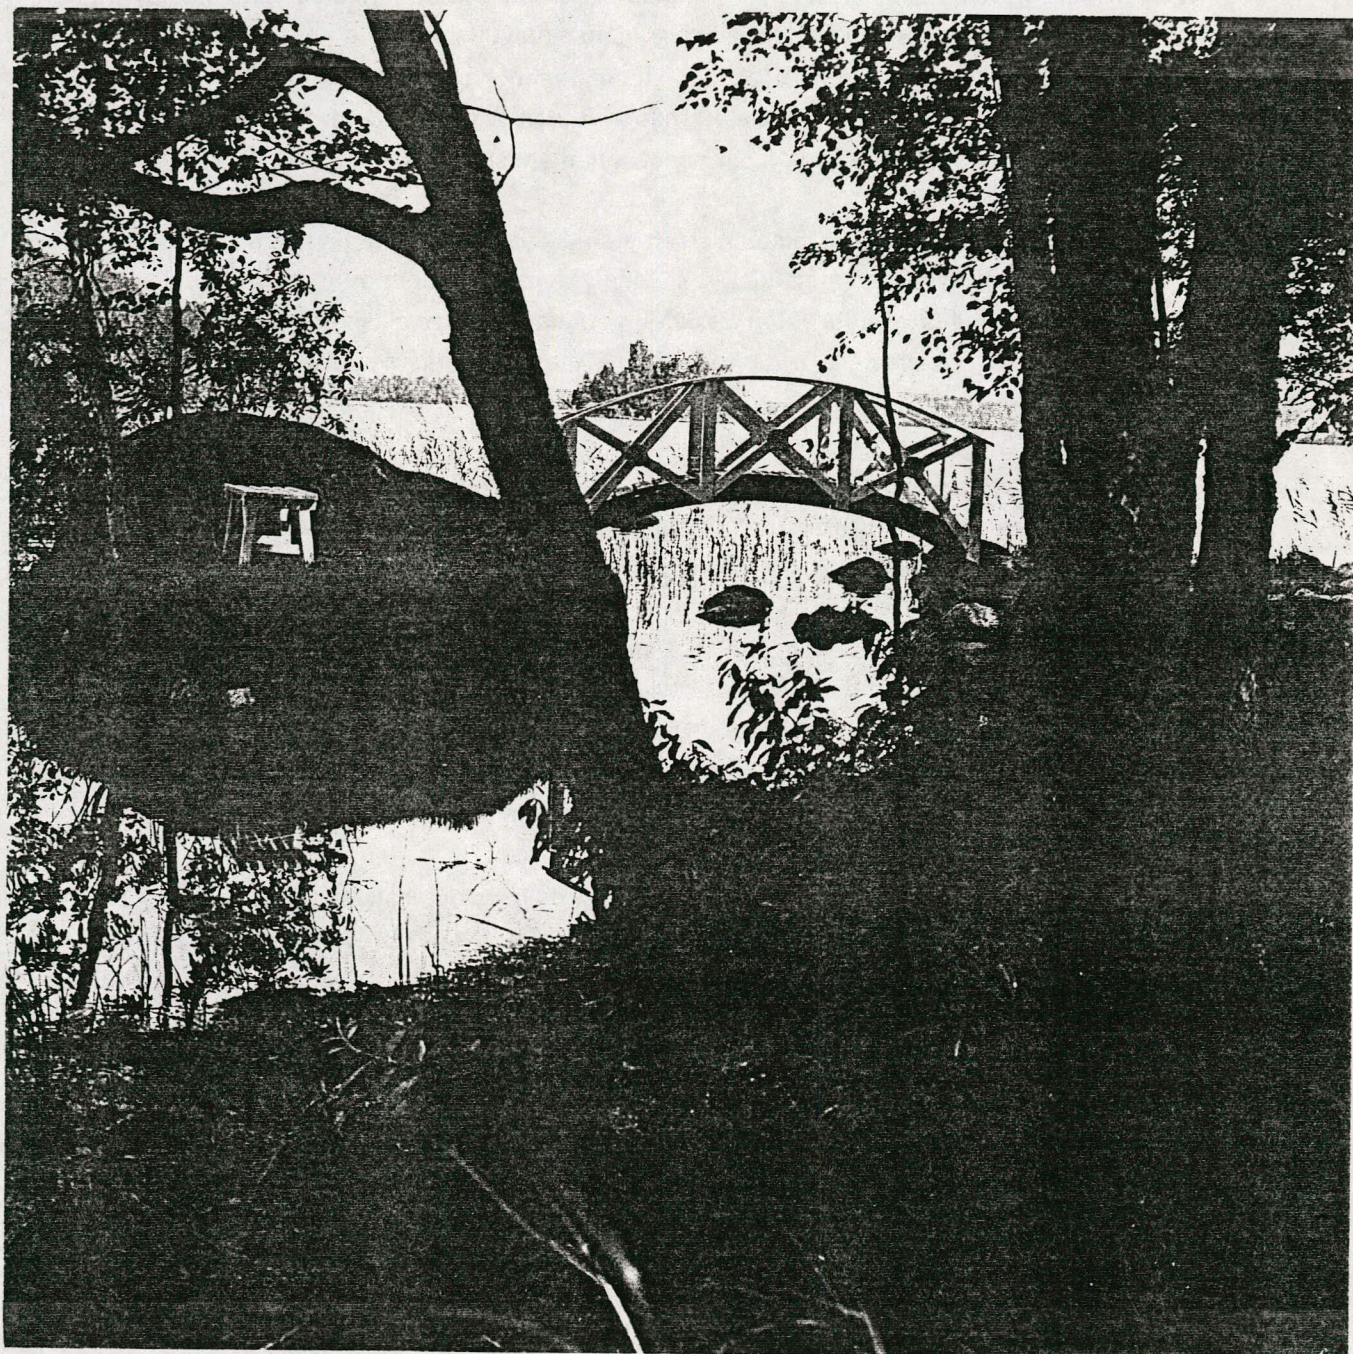
kuva 13 "Hugo-herran saari" 1910-luvulla  
( Museovirasto, historian kuva-arkisto )

Runeuddenilta polku jatkui rantaa pitkin lounaaseen. Täällä oli eräs isännän mielipaikoista: rantaviivan lähellä, ison kiven ympärille tehty pieni saari. Sinne johti pääpolulta huolellisesti rakennettu, kapea polku ja valkoinen kiinalaistyyppinen k a a r i s i l t a. Saari oli tehty yksin istuvalle runoilijalle. Häntä varten saaren kapealla nurmitasanteella oli matala puinen istuin. Paikka oli rauhallinen ja suojassa kartanon pihapiirin katseilta.

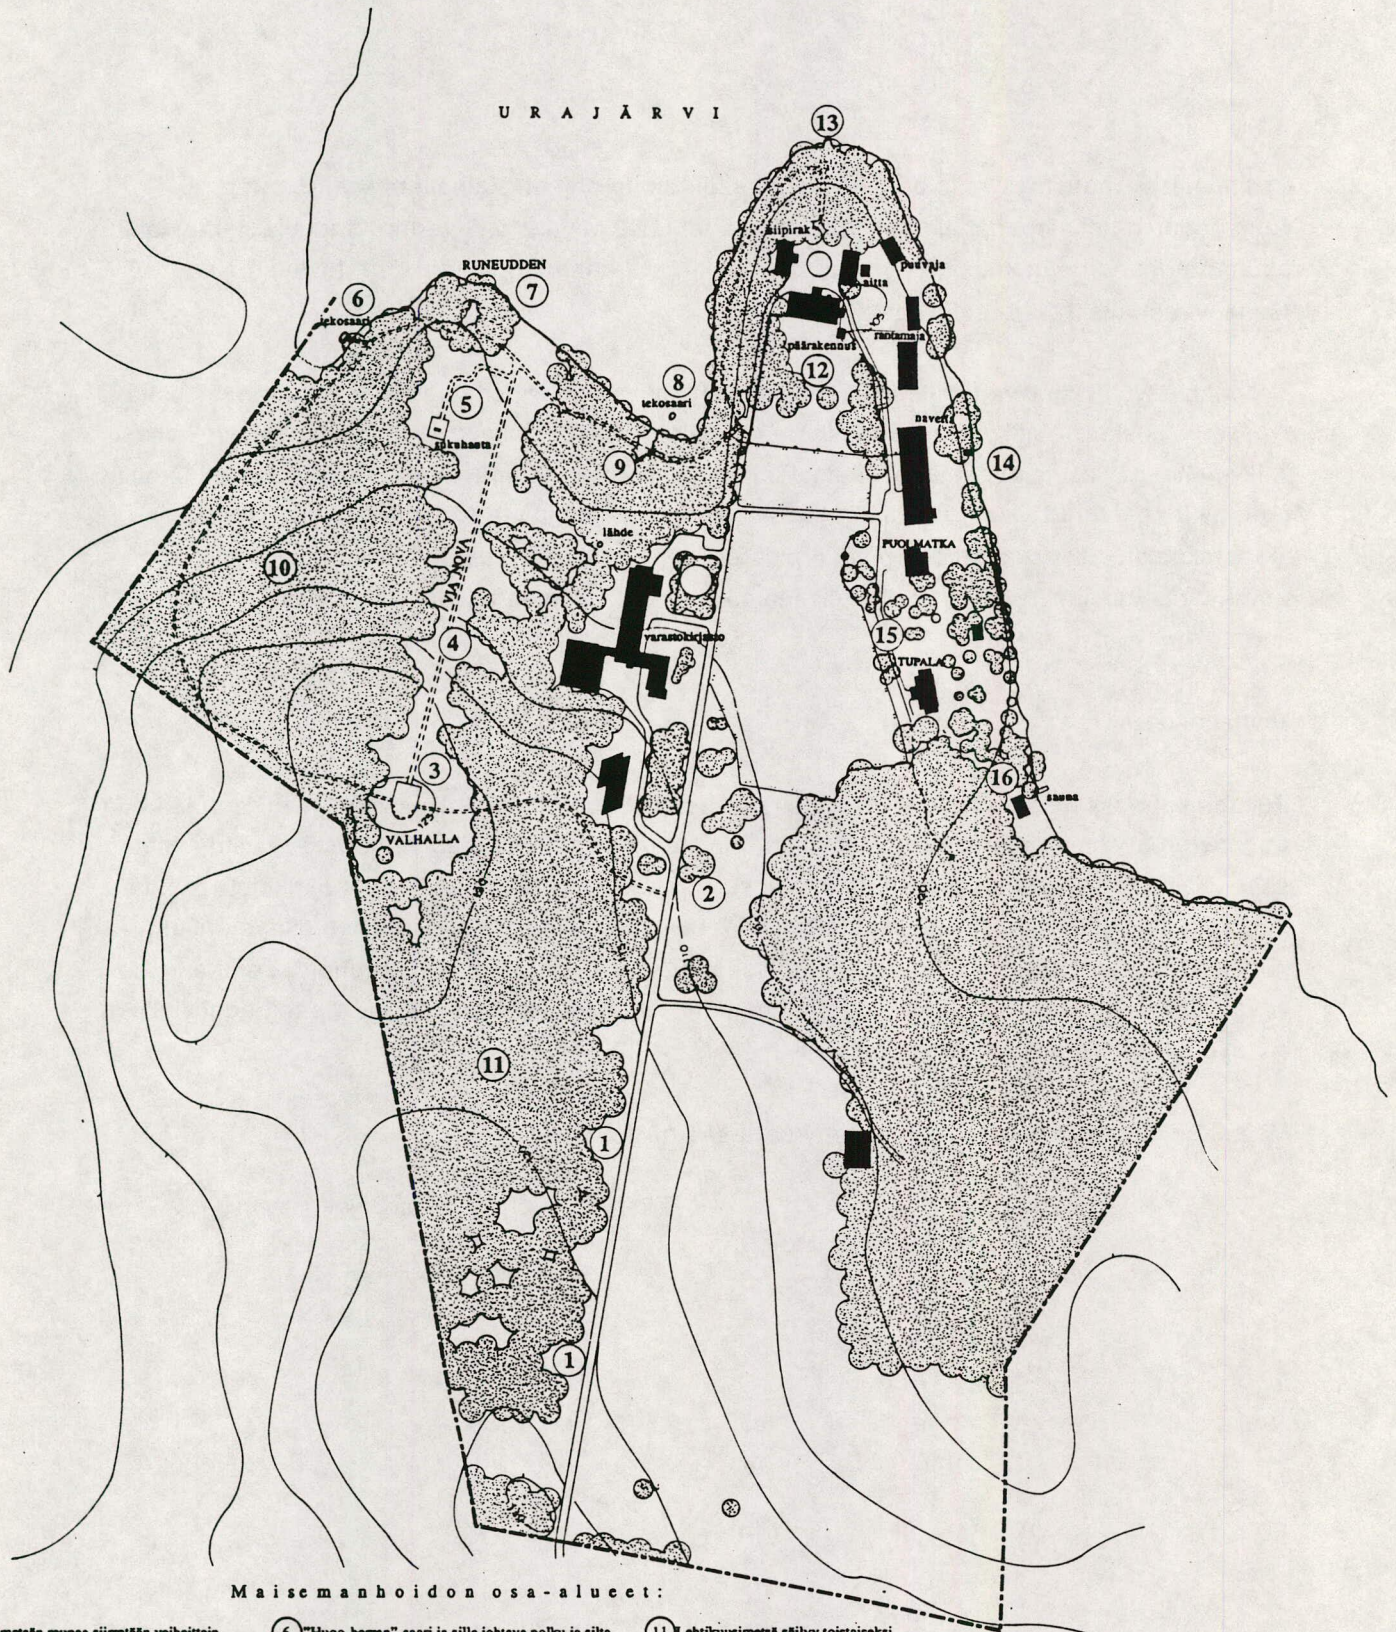
# URAJÄRVEN KARTANO, maisemanhoitosuunnitelma

Maisemanhoidon periaatteet on esitetty kartassa no 1.3

Maisemanhoidon osa-alueet:

- 1 Lehtikuusimetsän reuna siirretään vaiheittain poispiäin tiestä. Reunapuiksi valitaan parhaimmat puut. Tievarsit niitetään 1 kertaa kesässä (elokuu).

- 17 Pysäköintialueen tervalepät uusitaan 10 v. sisällä.

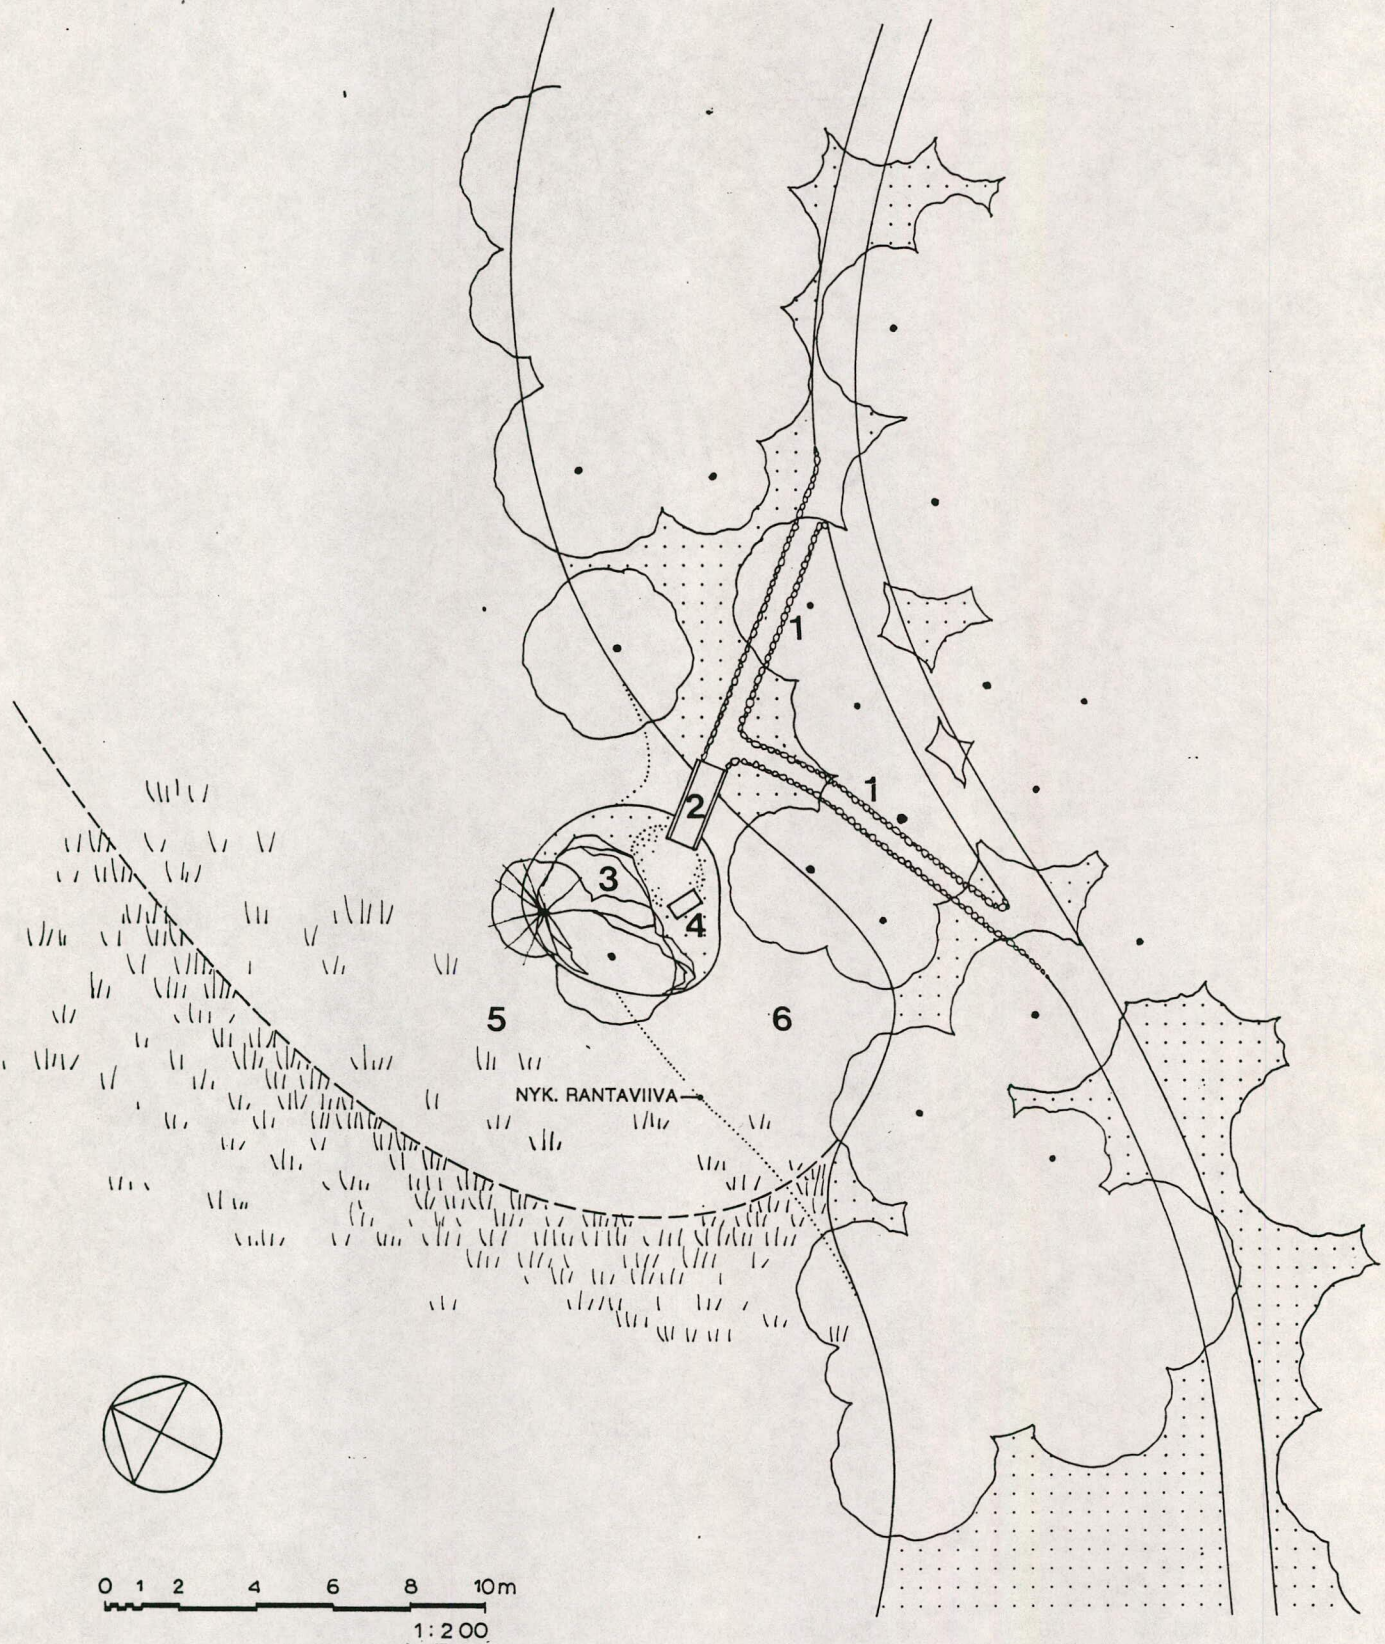
**1** KIVIREUNAISET, Pengerretyt polut kunnostetaan polulle levitetään 30-50 cm sorakerros ( $\phi$  0-6mm)

**2** SILTA SAARELLE, Ks. ARKKITEHDIN PIIRUSTUS

**5** RUOVIKKO NIITETÄÄN KERRAN KESÄSSÄ ( heinä- / elokuu )

**6** SAAREN JA MANTEREEN VÄLINEN ALUE RUOPATAAN RUOPPAUSMASSAT SIIRRETÄÄN LÄHELLE TONTIN RAJAA KATSOTTUUN PAIKKAAN

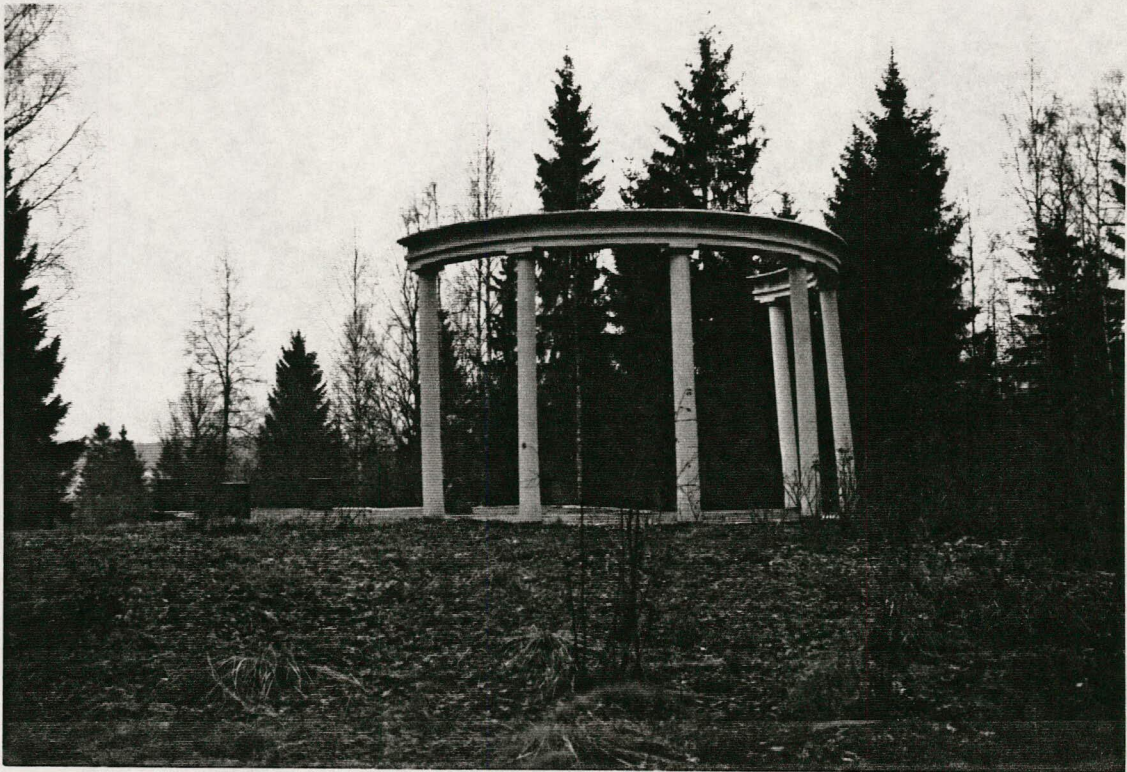
kuva 14 Valhalla v.1991 syksyllä ennen maisemanhoitotoimenpiteitä  
valok. Gretel Hemgård

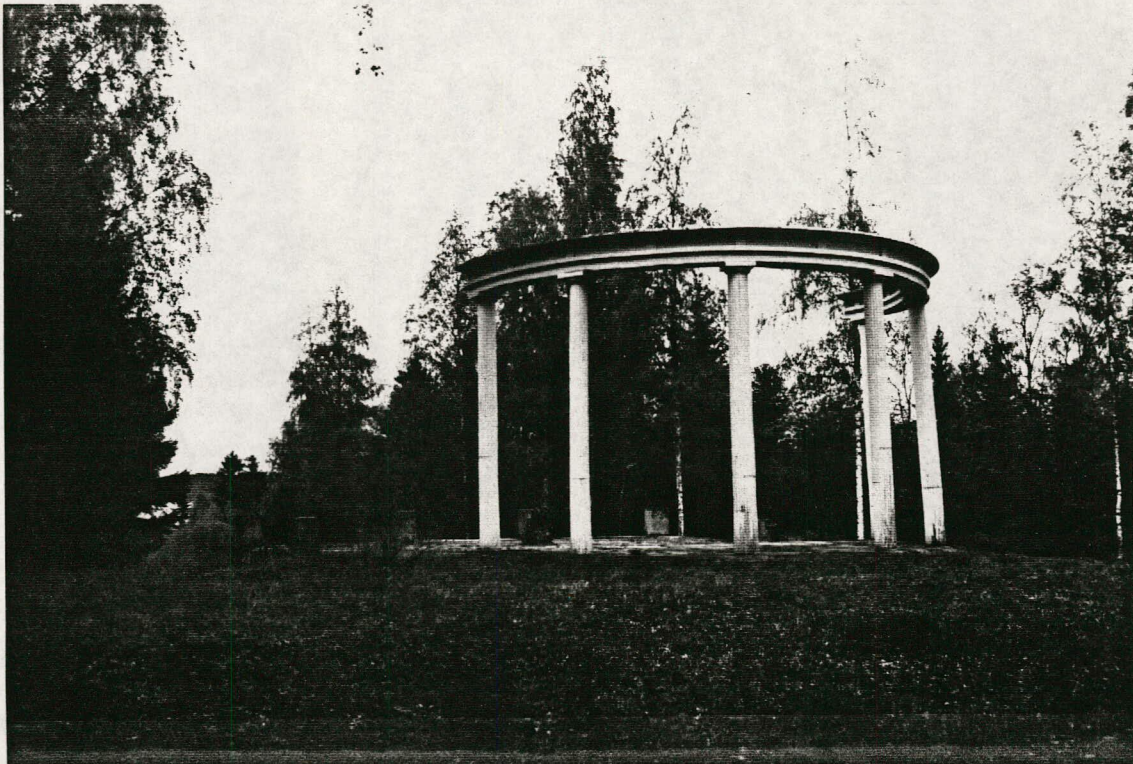
kuva 15 Valhalla keväällä 1994  
Kuuset on poistettu ja pensaskasvillisuus raivattu Valhallan ympäriltä.  
valok. Gretel Hemgård

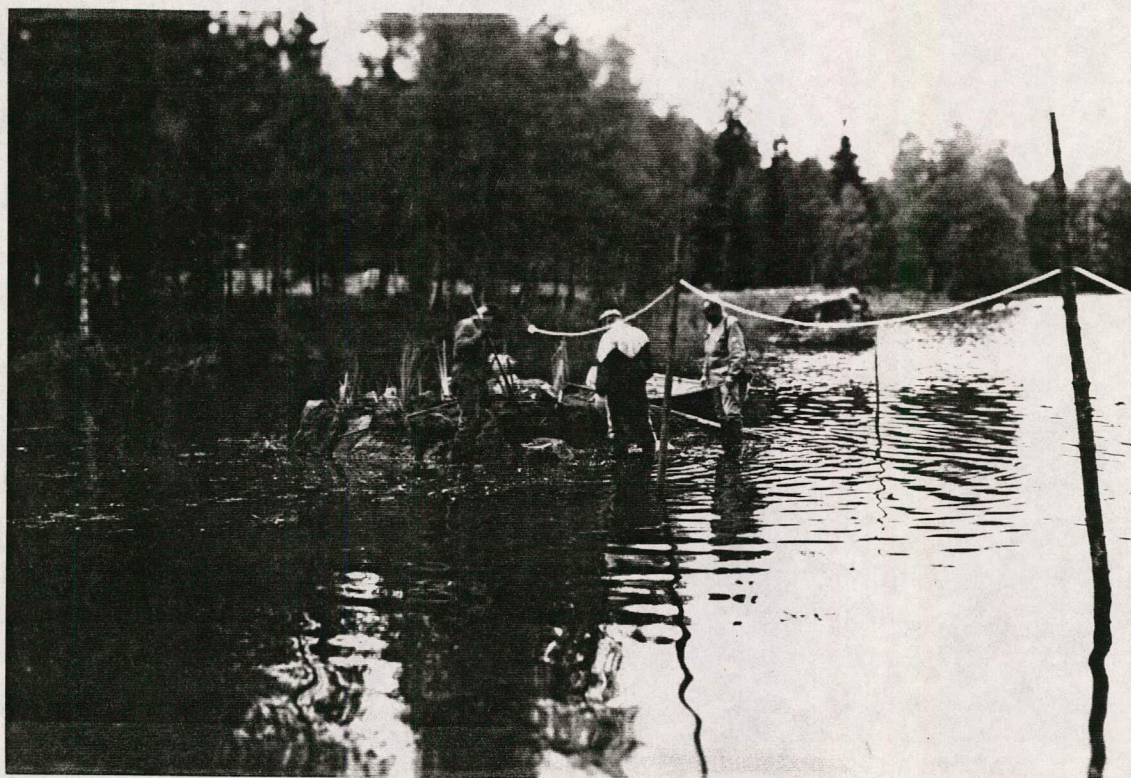
kuva 16 Liljojen saaren entisöinti meneillään syksyllä 1993  
valok. Gretel Hemgård
