U R A J Ä R V E N K A R T A N O

MAISEMAPUISTON JA PUUTARHAN  
RESTAUROINTI- JA HOITOSUUNNITELMA

SELOSTUS 5. 8. 1994

MUSEOVIRASTO RAKENNUSHISTORIAN OSASTO  
MAISEMASUUNNITTELU HEMGÅRD

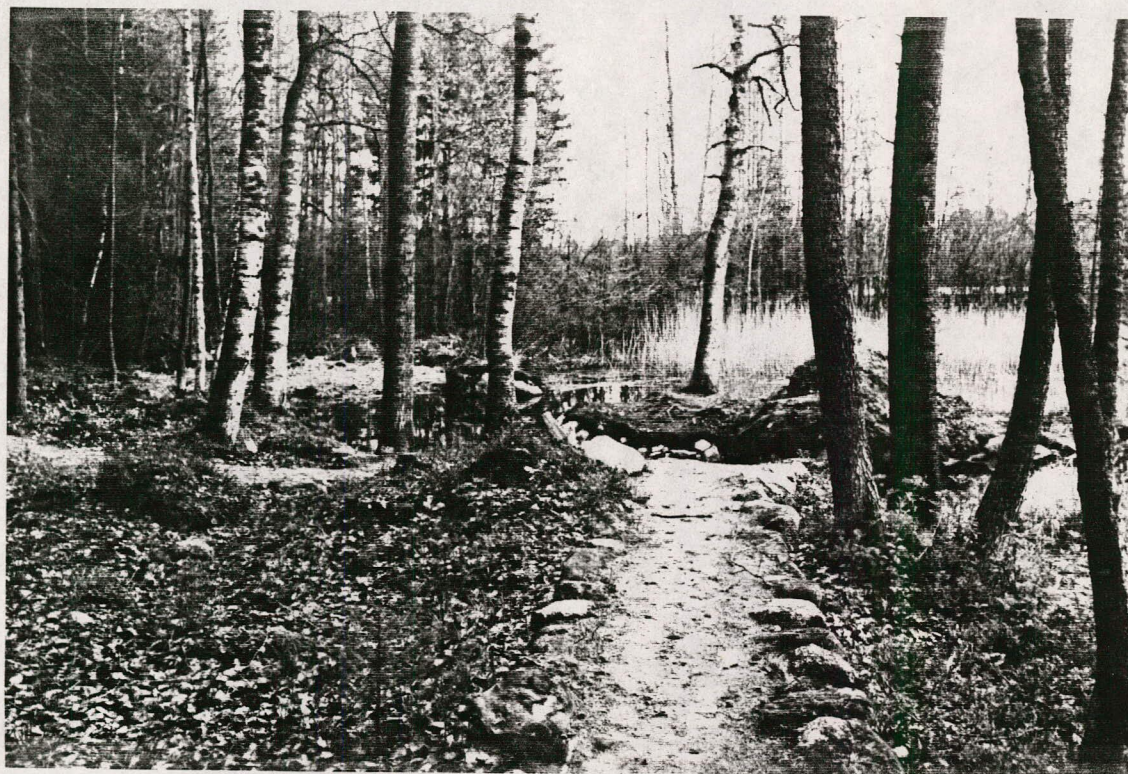
kuva 17 "Hugo-herran saarelle" johtava polku kunnostettuna  
Rantapuustoa harvennettiin ja lahden poukama ruopattiin tekosaaren  
esiintuomiseksi. Kuvasta puuttuu vielä valkoinen kaarisilta.  
valokuva keväällä 1994, Gretel Hemgård

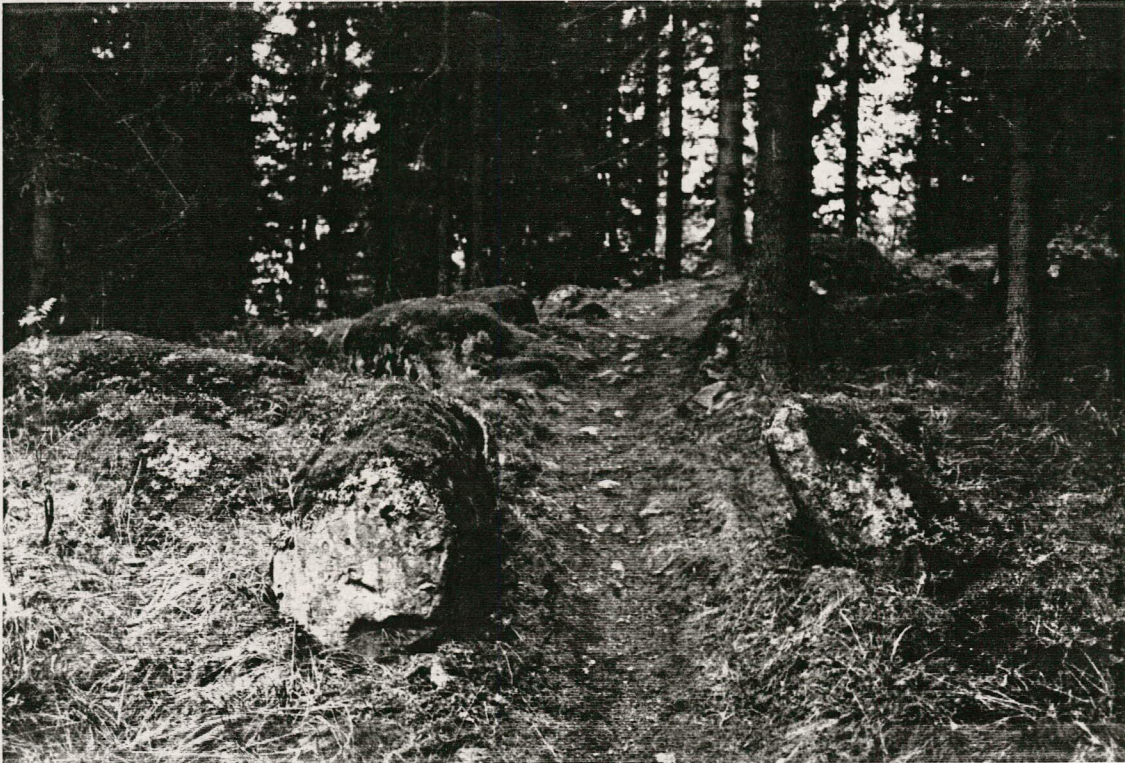
kuva 18 Hugo-herran polkua Valhallan länsipuolella.  
Metsäpolun luonne päätettiin säilyttää vaikka polku alkujaan olikin huolellisesti perustettu hiekkakäytävä. valok. 1994, Gretel Hemgård

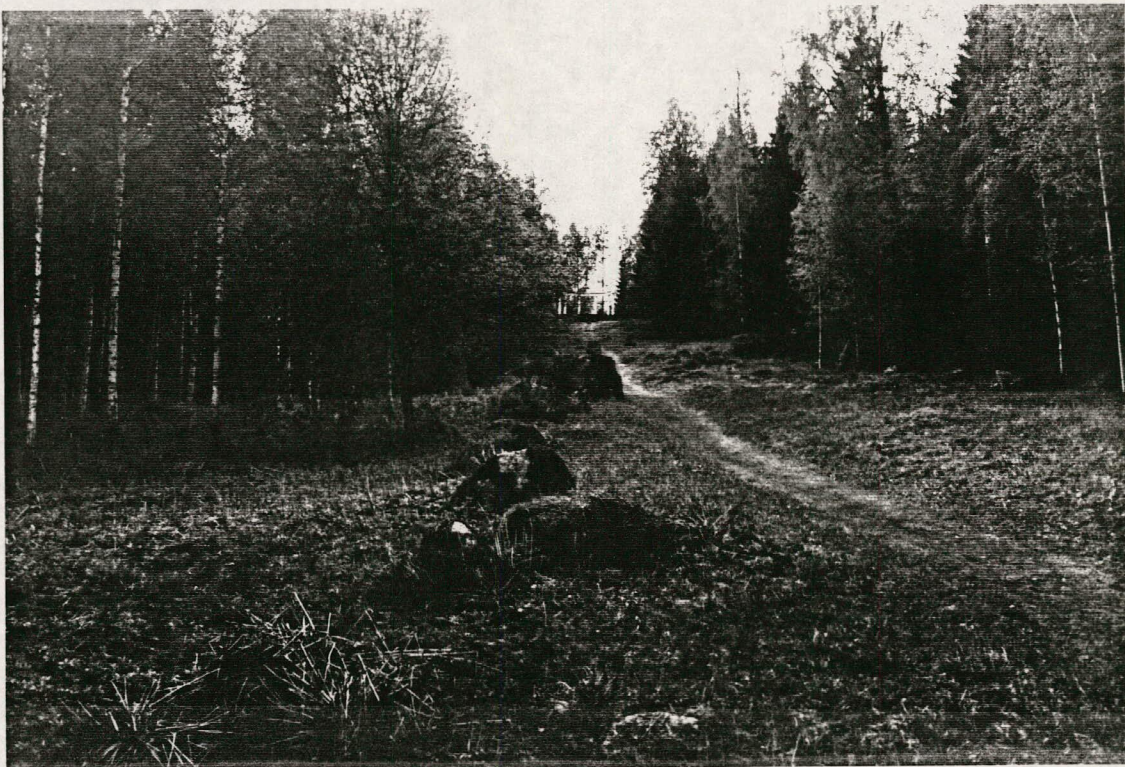
kuva 19 Valhallalle johtavan "Via Novan" metsänreunaa on harvennettu kiilamaisilla raivauksilla. Reunapuiksi jätettiin mahdollisimman kaunisluotoiset yksilöt pehmeämmän metsänreunan aikaansaamiseksi. valok. 1994, Gretel Hemgård

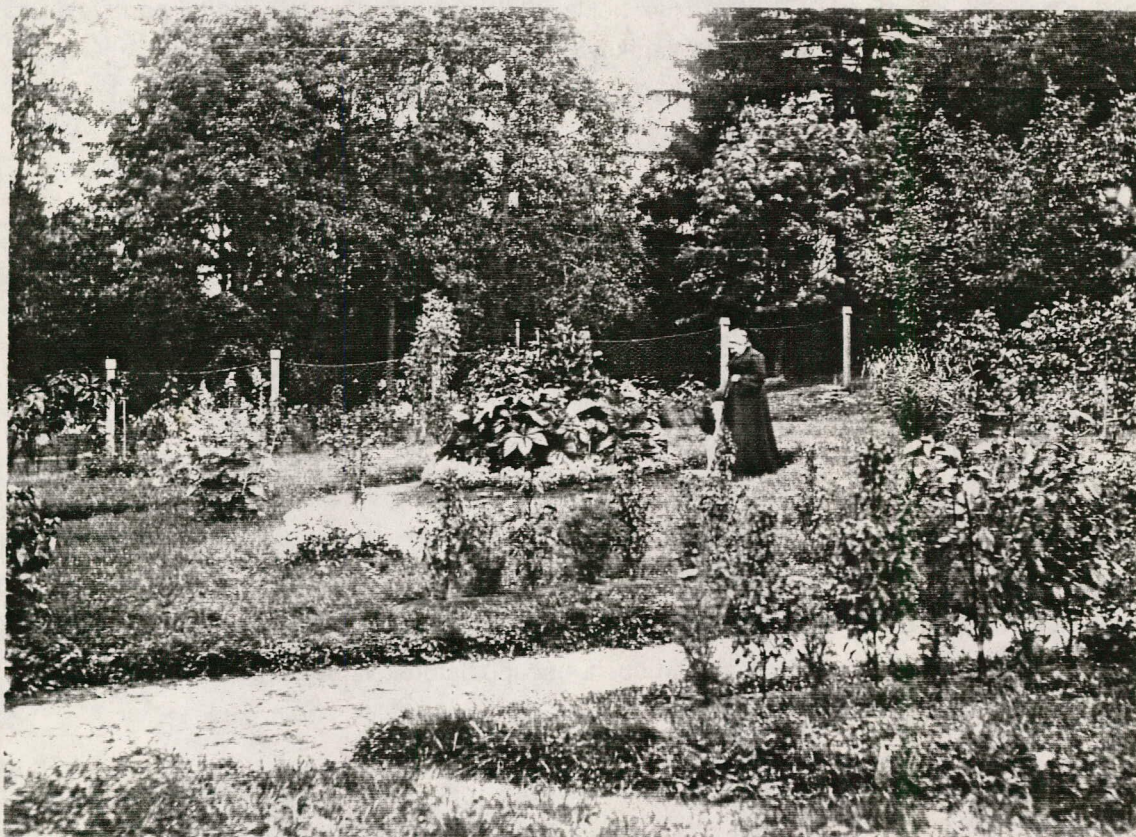
kuva 21 Puutarha ennen 1910-luvun uudistuksia  
( Museovirasto, historian kuva-arkisto )

Viime vuosisadalla puutarha lienee edustanut melko vaatimatonta mutta hyvin tyypillistä 1800-luvun suomalaisen maatilän puutarhaa. Vanhimmasta puutarhavalokuvasta ilmenee myös, että käytäväjako vielä viime vuosisadalla oli symmetrinen. Puutarhan keskiosassa sijaitsi ajan hengen mukaisesti pieni pyörylä. Kukkaistutukset olivat runsaita ja sijaitsivat hajallaan nurmialueella. Istutuksien sijainti ja lajivalikoima loi hieman rauhattoman yleisvaikutelman.

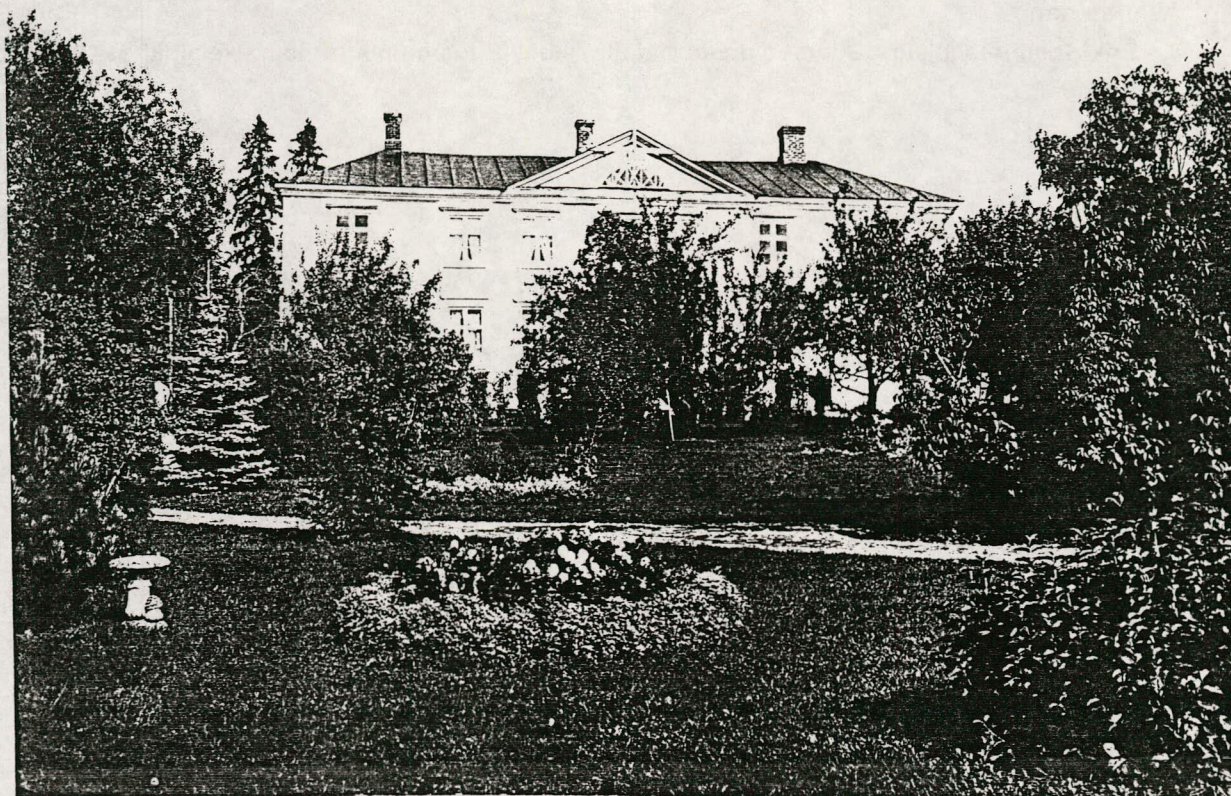
kuva 22 Puutarha v. 1913  
( Museovirasto, historian kuva-arkisto )

Vuosisadan alussa isäntäväki muutti puutarhan tyyliä puistomaisemmaksi. Hedelmäpuita istutettiin kuitenkin edelleen lisää. Tärkeimmät uudet elementit lienevät kaarevasti, ajan hengen mukaisesti linjatut käytävät. Puutarhan symmetriasta haluttiin eroon. Entisen hedelmätarhan sivuille istutettiin jalokuusia, tavallisia kuusia, sembramäntyä ja tuijaa. Mieltymys havupuihin oli ilmeinen. Mainittakoon, että vierasperäisten puulajien ja erityisesti havupuulajien harrastus oli varsin yleistä maamme kartanoissa viime vuosisadan lopulla. Puutarhan muutoksien motiivina lienevät ne virikkeet ja ne monet kipsiset puutarhakoristeet ja pienoispatsaat, joita sisarukset toivat mukanaan kotiin Keskieurooppaan suuntautuneilta matkoiltaan. Puutarhan itäosaan rakennettiin puutarhamenninkäisiä varten pieni kivistä koottu "T o m t e b o" (Tonttula) uusien kuusien siimekseen. Paikka lienee aikaisemmin ollut syreenimaja. Puutarhan länsiosasta löytyi paikka valkoisen puunrungon päällä seisovalle n e i t o p a t s a a l l e .

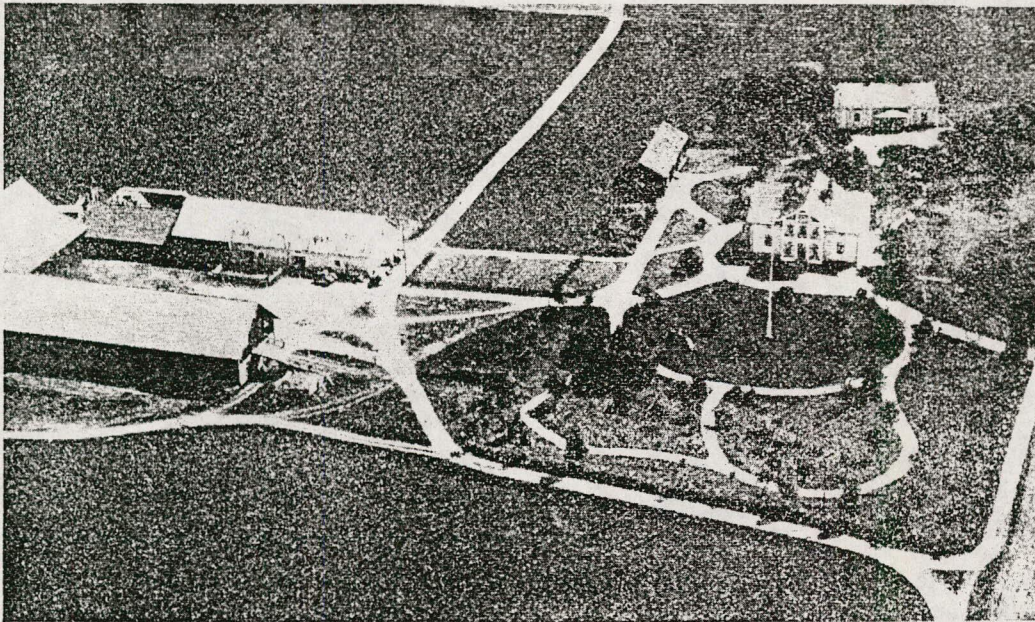
Fig. 13. Virrigt komponerad trädgård med omotiverat slingrande gångar, som aldrig användas. Och varför flaggstången i utsiktlinjen! En enda enkel och väl ansad blomsterlist längs en husvägg, som beklänts med klängväxter, ger ett mera tilltalande intryck än en hel trädgård av det slag bilden visar.

1800-luvun lopulle tyypillisten huviloille ja pienille maataloille tarkoitettujen "maisemapuutarhan" mallipiirustuksien on täytynyt olla isäntäväelle tuttuja. Siihen antaa viittauksen alla oleva kuva ruotsalaisen maatalan puutarhasta. Tätä sommitelmaa pidetään tyypillisenä maisemapuutarhan sovellutuksena pienten puutarhojen mittakaavaan. Tyyliä kului meille joko Ruotsin kautta tai suoraan Saksasta, jossa maisematyylin soveltaminen kaupunkien huvilapuutarhoihin ensin tuli muotiin. Ominaisista niille olivat kiemurtelevat ja kaartuvat käytävät sekä nurmikoille sattumanvaraisen näköisesti sijoitetut yksittäispensaat tai kukkaryhmät. Tähän suuntaukseen jälkimaailman puutarhataide on sittemmin suhtautunut hyvin halveksivasti:

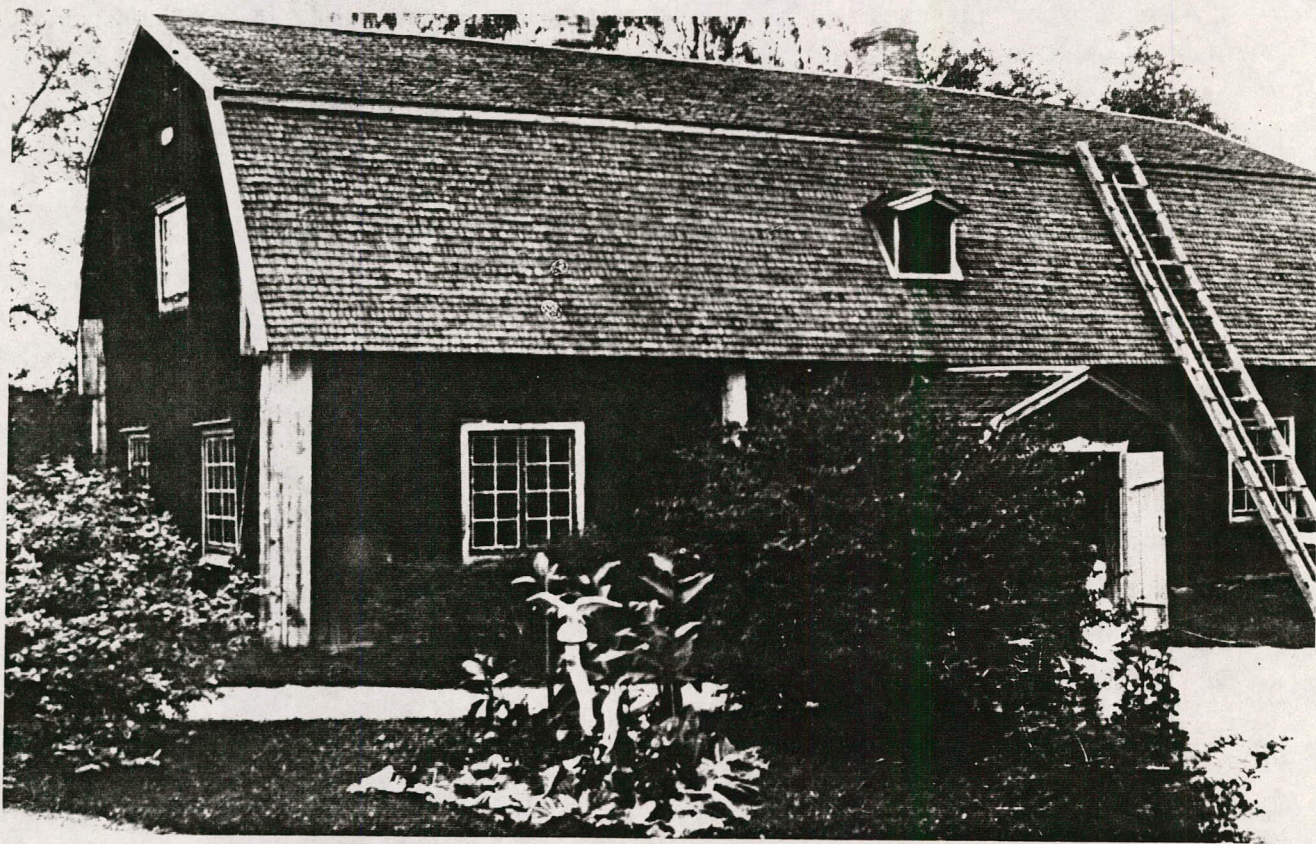
kuva 24 Kukkaryhmä ja pensasistutukset kartanopuistossa vuosisadan alussa  
( Museovirasto, historian kuva-arkisto )

Maisemapuutarhan alkuperäisluonteen kannalta tärkeintä on palauttaa ne yksityiskohdat ja koristeaiheet, jotka kuuluivat kartanon vuosisadan vaihteen tyyliin. Näitä ovat hajanaisesti nurmikolle, käytävien varsille sijoitetut kukkaryhmät sekä yksitäänpensaat. Suunnitelmassa ehdotettujen omenapuiden istuttamisesta luovuttiin kartanotyöryhmän toivomuksesta. On tärkeää, että kukkaryhmien sommittelussa käytetään joko puutarhassa todellisesti käytettyjä lajeja tai -mikäli näitä ei ole saatavissa - ajalle tyypillistä lajia ja lajiketta, antamatta nykyajan makumieltymysten vaikuttaa kasvivalintaan. Kukkaryhmissä käytettäviä kesäkukkalajeja ei missään tapauksessa saisi vaihtaa perennalajeihin huolimatta niiden helppohoitaisuudesta.

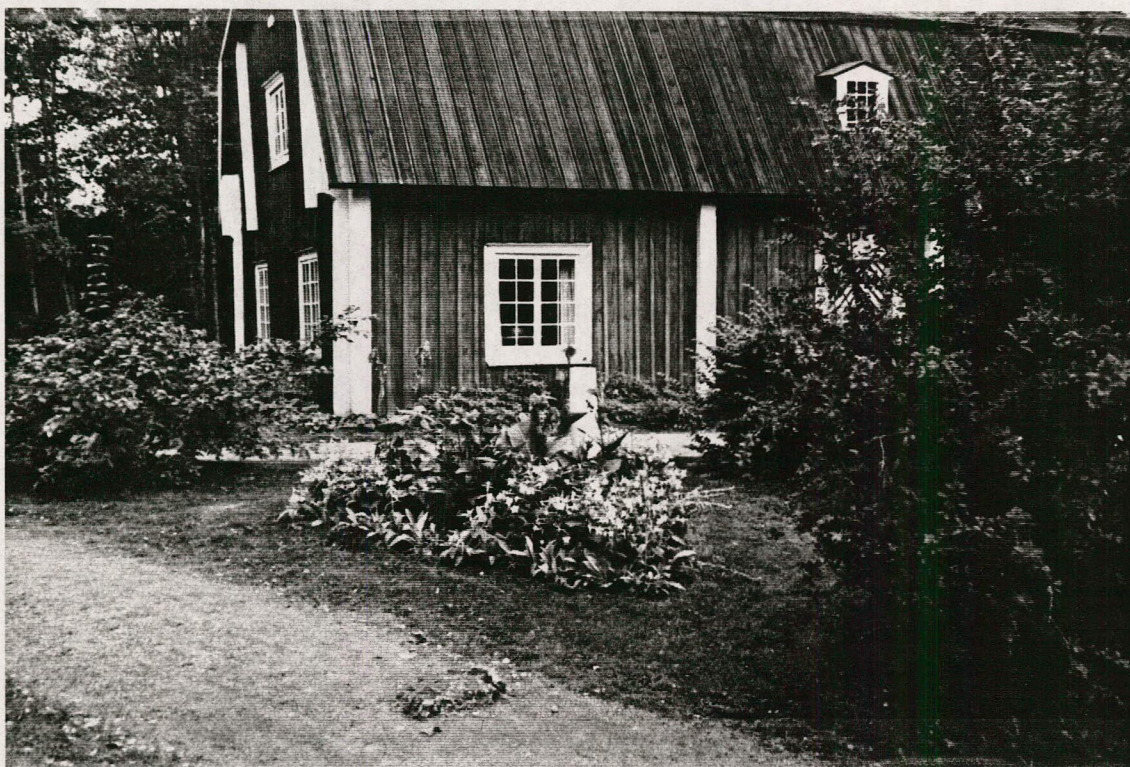
kuva 25 Entistetty kukkaryhmä v.1993  
valok. Gretel Hemgård

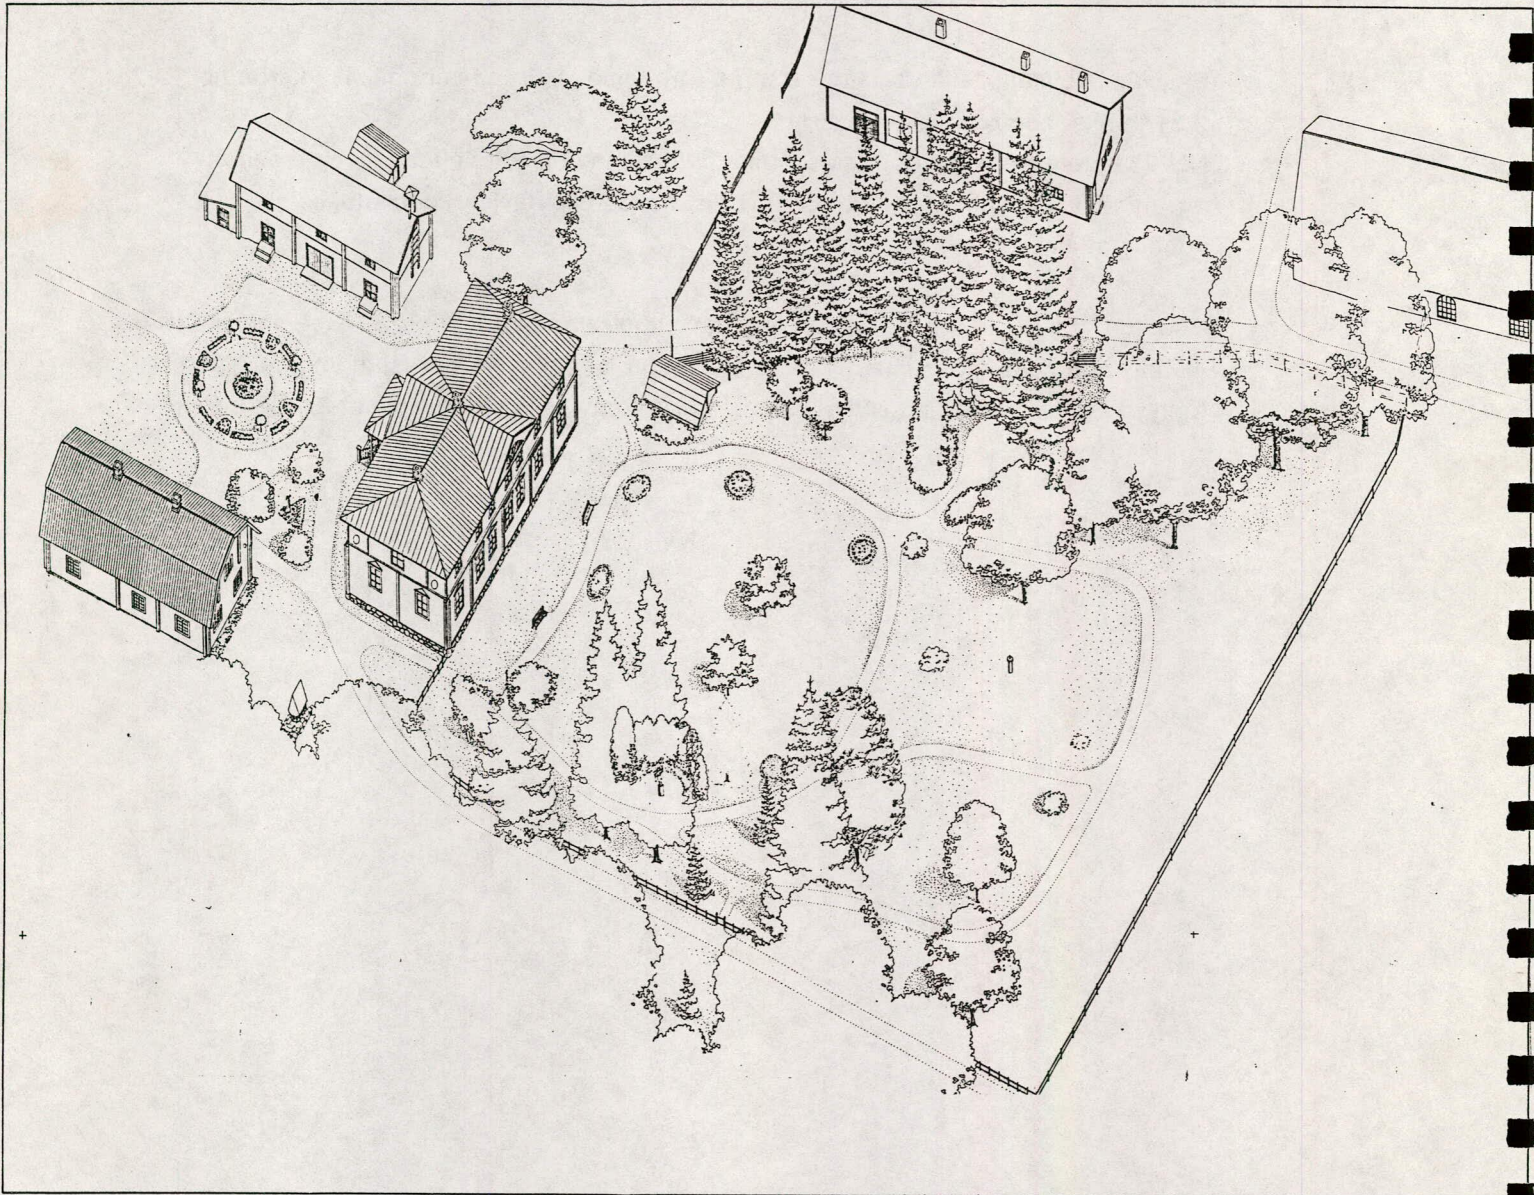
SUUNNITELMA, AKSONOMETRIA

- a) Entistämistoimenpiteitä esittävä s u u n n i t e l m a , jota havainnollistaa kartta no 2.31 ja aksonometriakuva no 2.41  
Näitä täydentävät yksityiskohtaisemmat istutuskaaviot. Suunnitelmassa on esitetty ensimmäisessä vaiheessa toteutettavat istutukset, käytävien kunnostukset, kunnostettavat nurmialueet jne.
- b) Puuston h o i t o - o h j e l m a , jota havainnollistaa kartta no 2.5. Tässä on esitetty ikääntyvien puiden uusimisen periaatteet. Hoitosuunnitelma perustuu vuonna 1992 tehtyyn kasvillisuusinventointiin ja puuston kuntoarvioon. (piirustukset 2.1 ja 2.2)

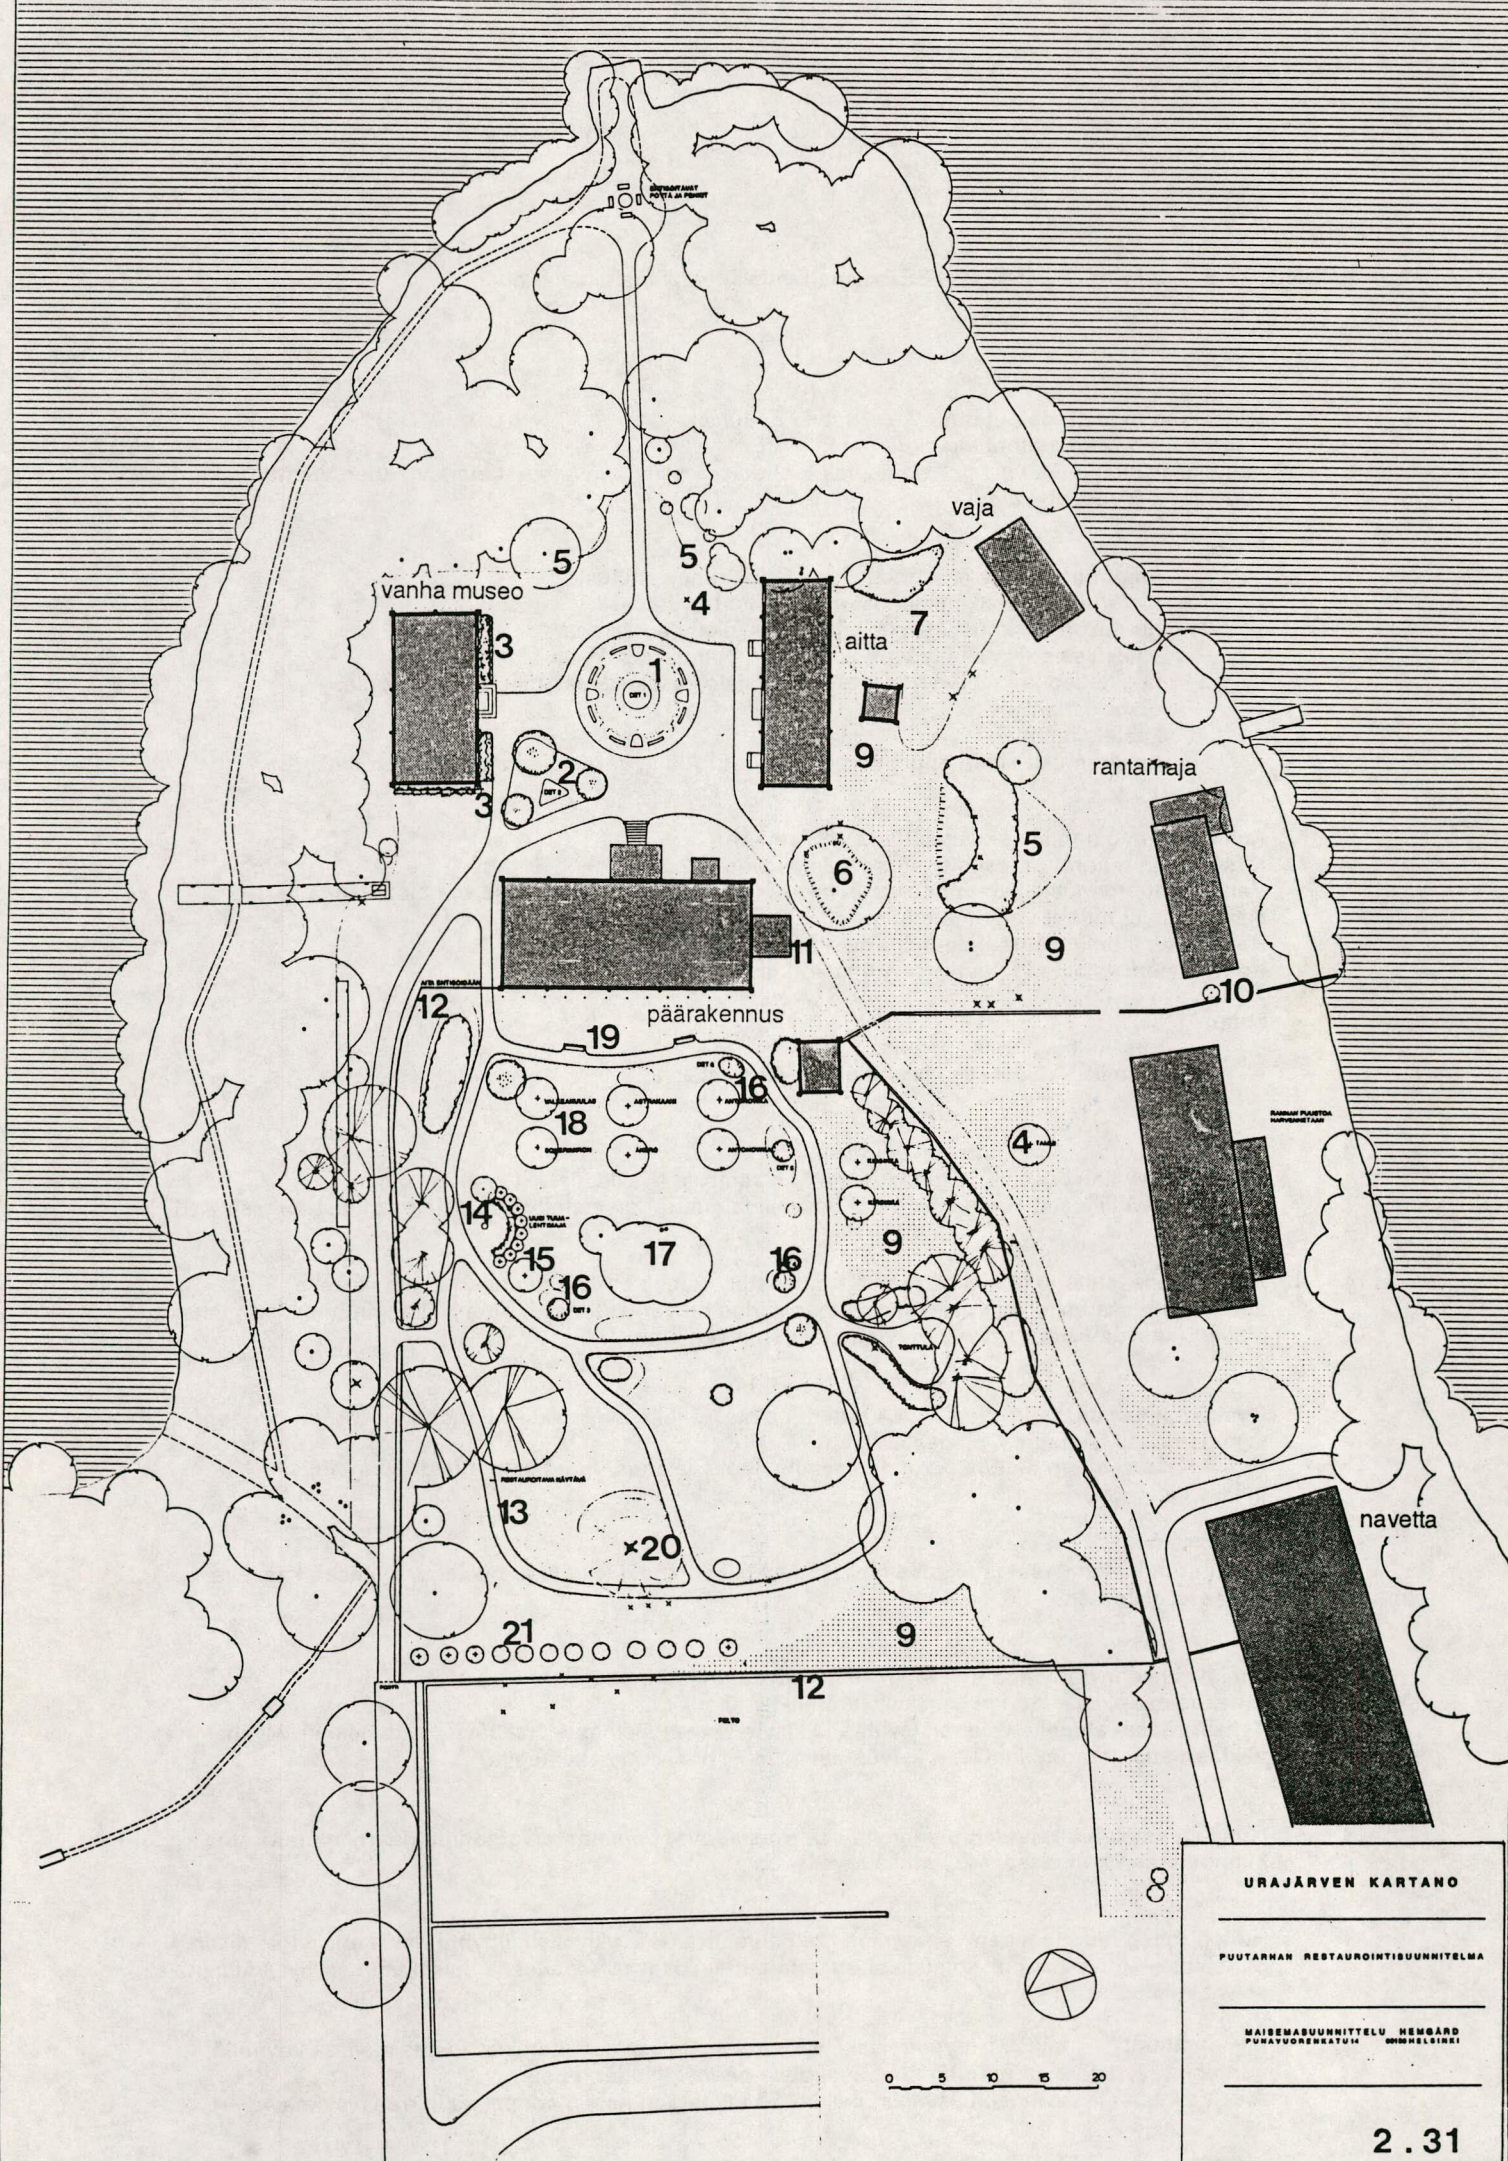
PUUTARHAN RESTAUROINTISUUNNITELMA

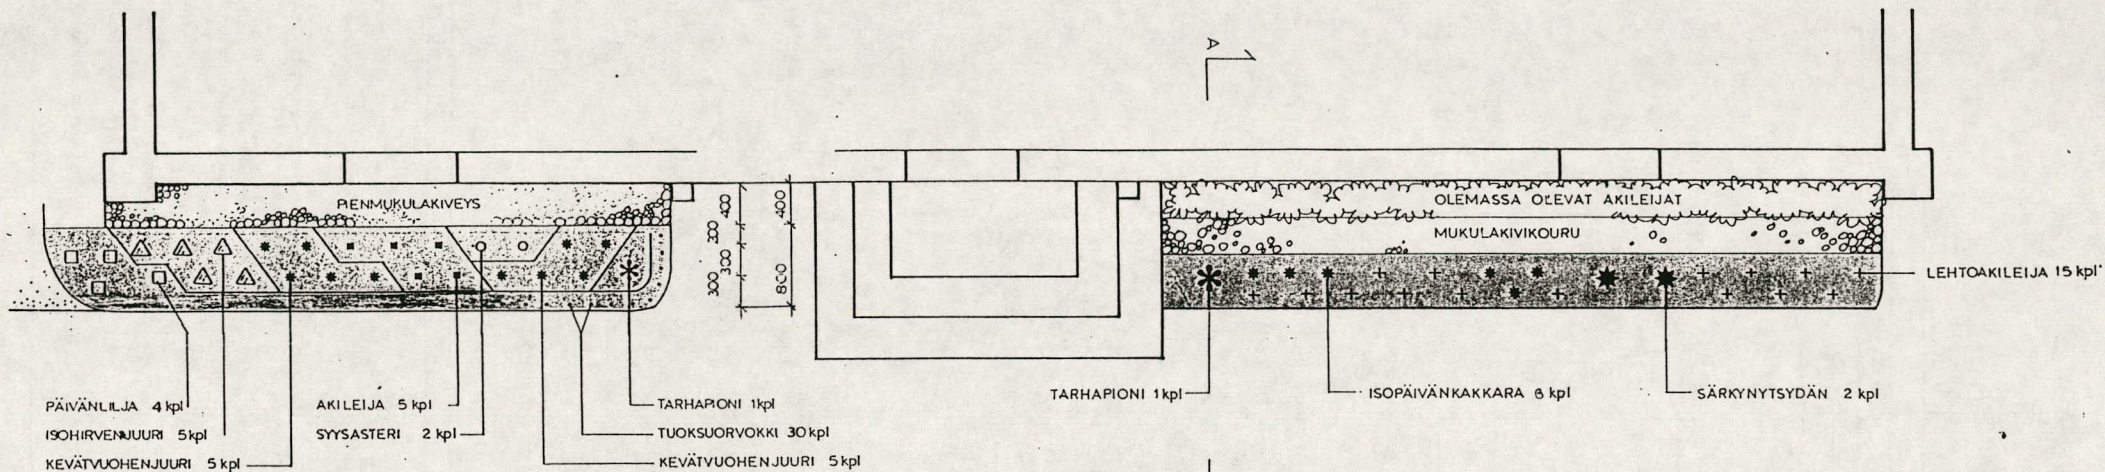
VANHAN PÄÄRAKENNUKSEN ITÄSEINUSTA Mk 1:50

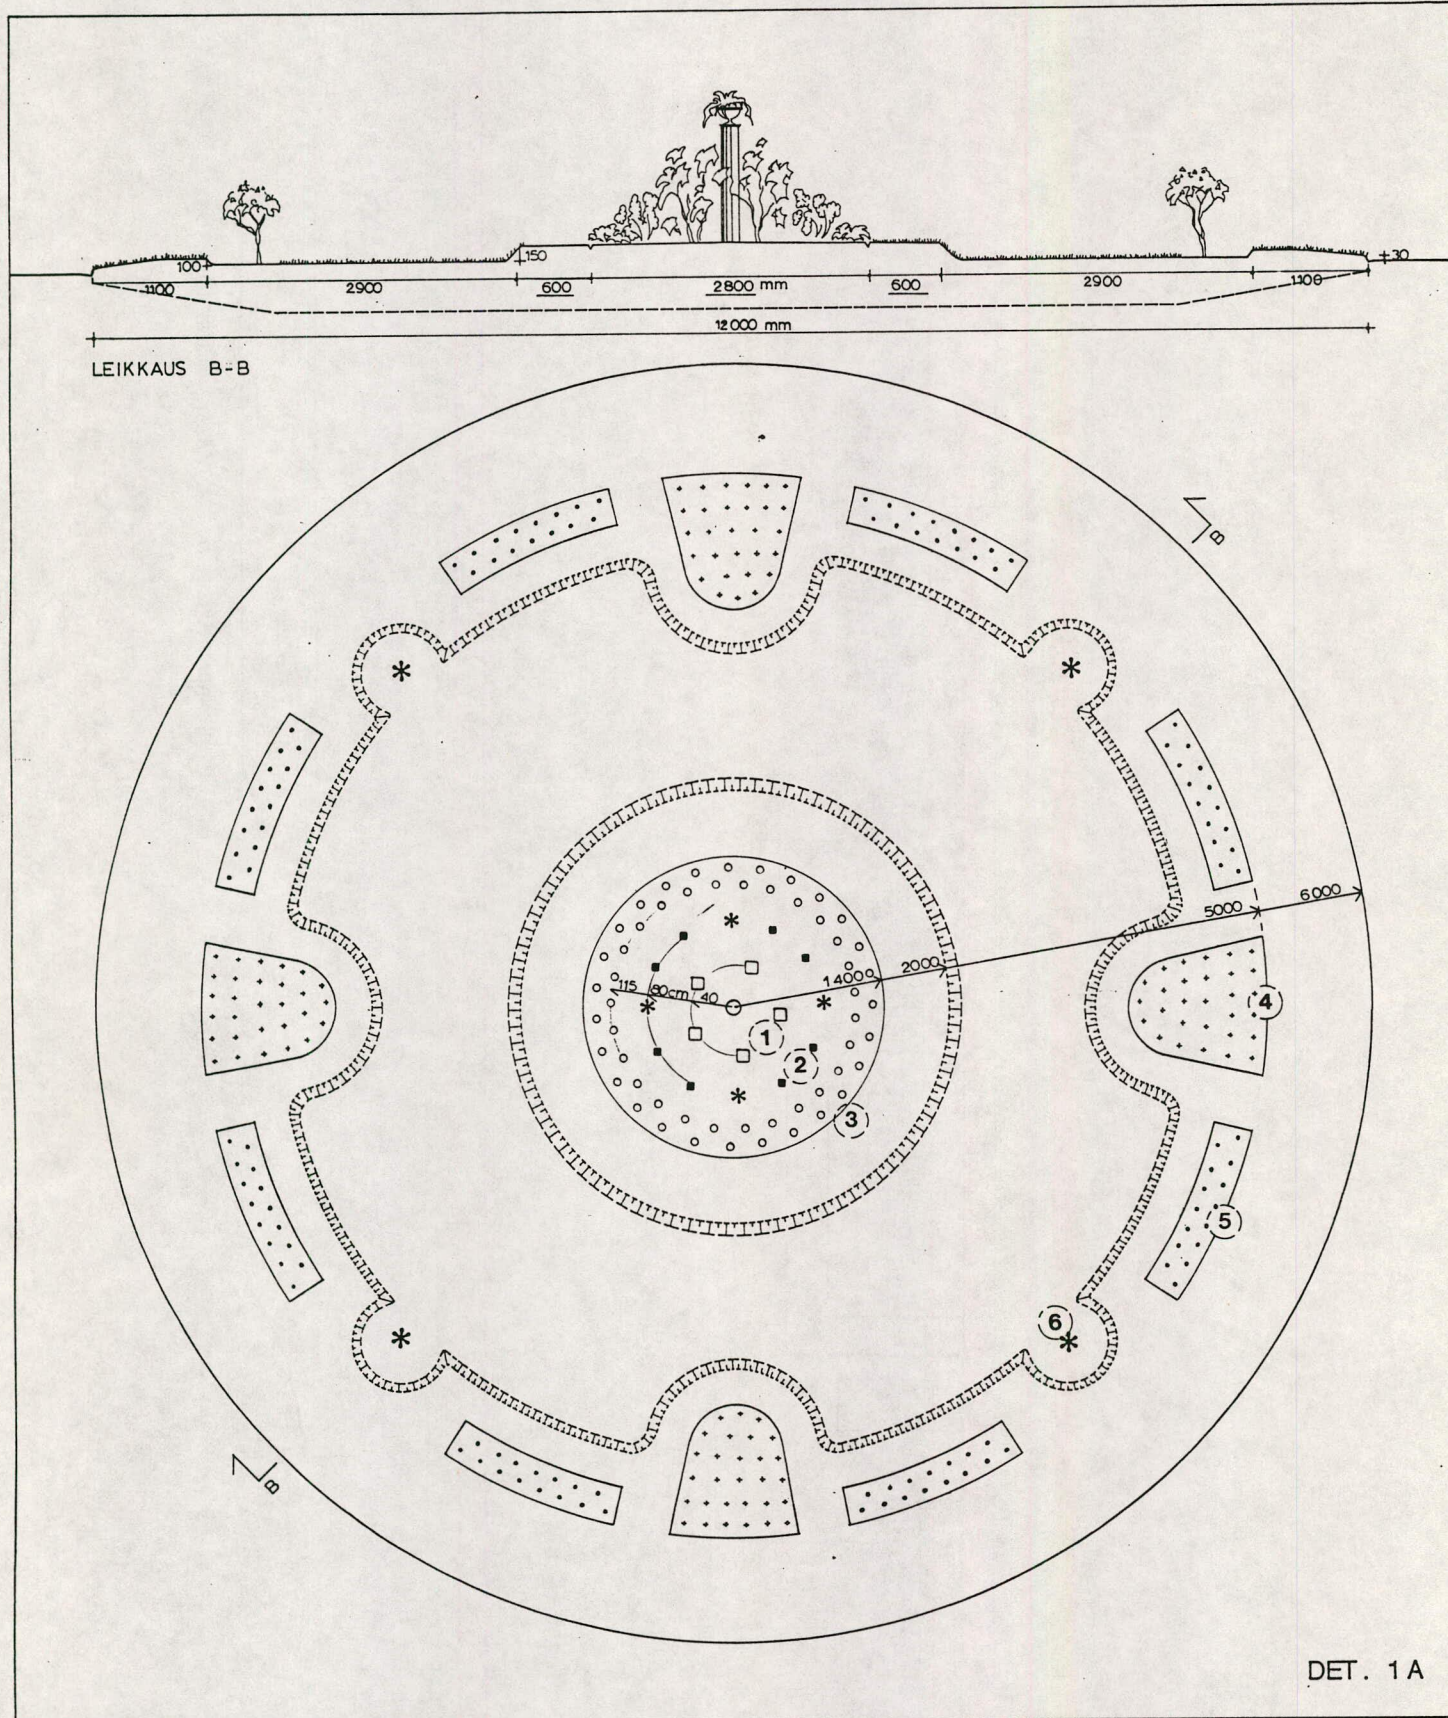
DET. 1 A

N:o	KASVI	kpl	taimiväli	merkki
1	Dahlia, koristedaalia: Gerrie Hoek tai Snowcountry	5	50 cm	□
2	Dahlia, mignondaalia: Sneezy tai puistodaalia: Park Princess	8	40 cm	■
3	Chrysanthemum parthenium, reunuspäivänkakkara tai Chrysanthemum paludosum, peikonkakkara	54	25x15	○
4	Lobelia erinus, sinilobelia esim. Blue Moon	116	20x20	+
5	Senecio bicolor, hopeavillakko	120	20x15	•
6	Rosa, runkoruusu ( tuettava tukiseipäällä )	4		*
	Fatsia japonica, huonearialia - voidaan korvata daalialla n:o 2	4		*

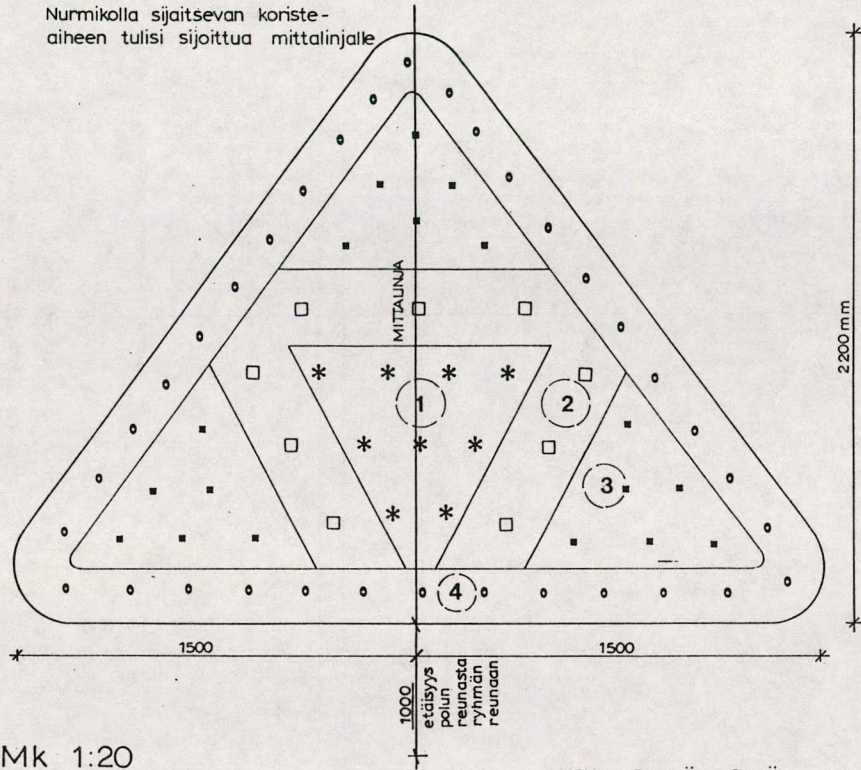
Mk 1:20

- ① AMARANTHUS CAUDATUS, punarevonhätä 9 kpl
- ② CANNA INDICA HYBR., kannan 9 kpl
- ③ NICOTIANA X SANDERAE, koristetupakka (valk.) 18 kpl
- ④ STACHYS BYZANTINA, nukkapähkämö 34 kpl

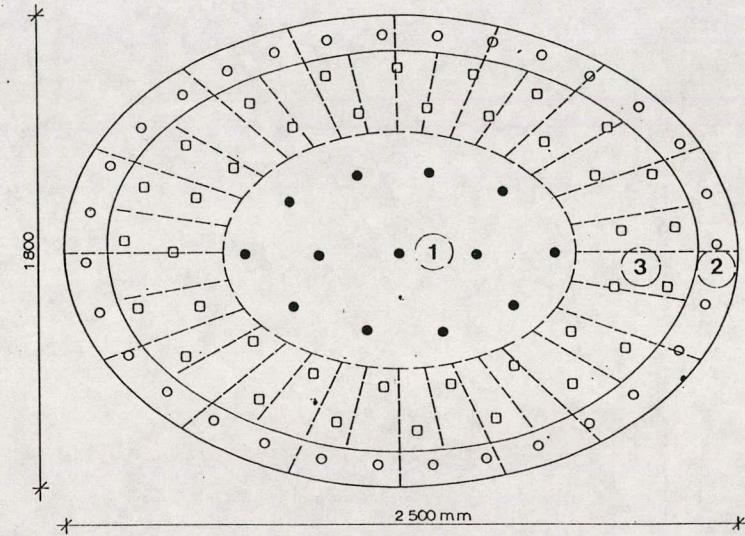
KUKKARYHMÄ 2

- ① AQUILEGIA VULGARIS, lehtoakileija 13 kpl ● (siirrettävä)
- ② SENECIO BICOLOR, hopeavillakko 31 kpl ○
- ③ VIOLA CORNUTA, sarviorvokki 38 kpl □

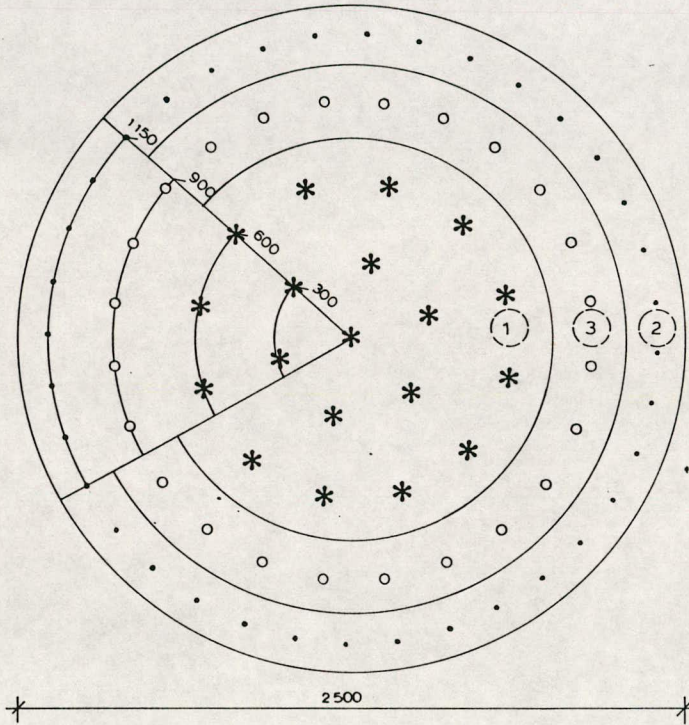
## KUKKARYHMÄ 3

| ② | LOBELIA ERINUS, sinilobelia 36 kpl VAALEANSININEN | • |
| ③ | SENECIO BICOLOR, hopeavillakko 24 kpl | ○ |

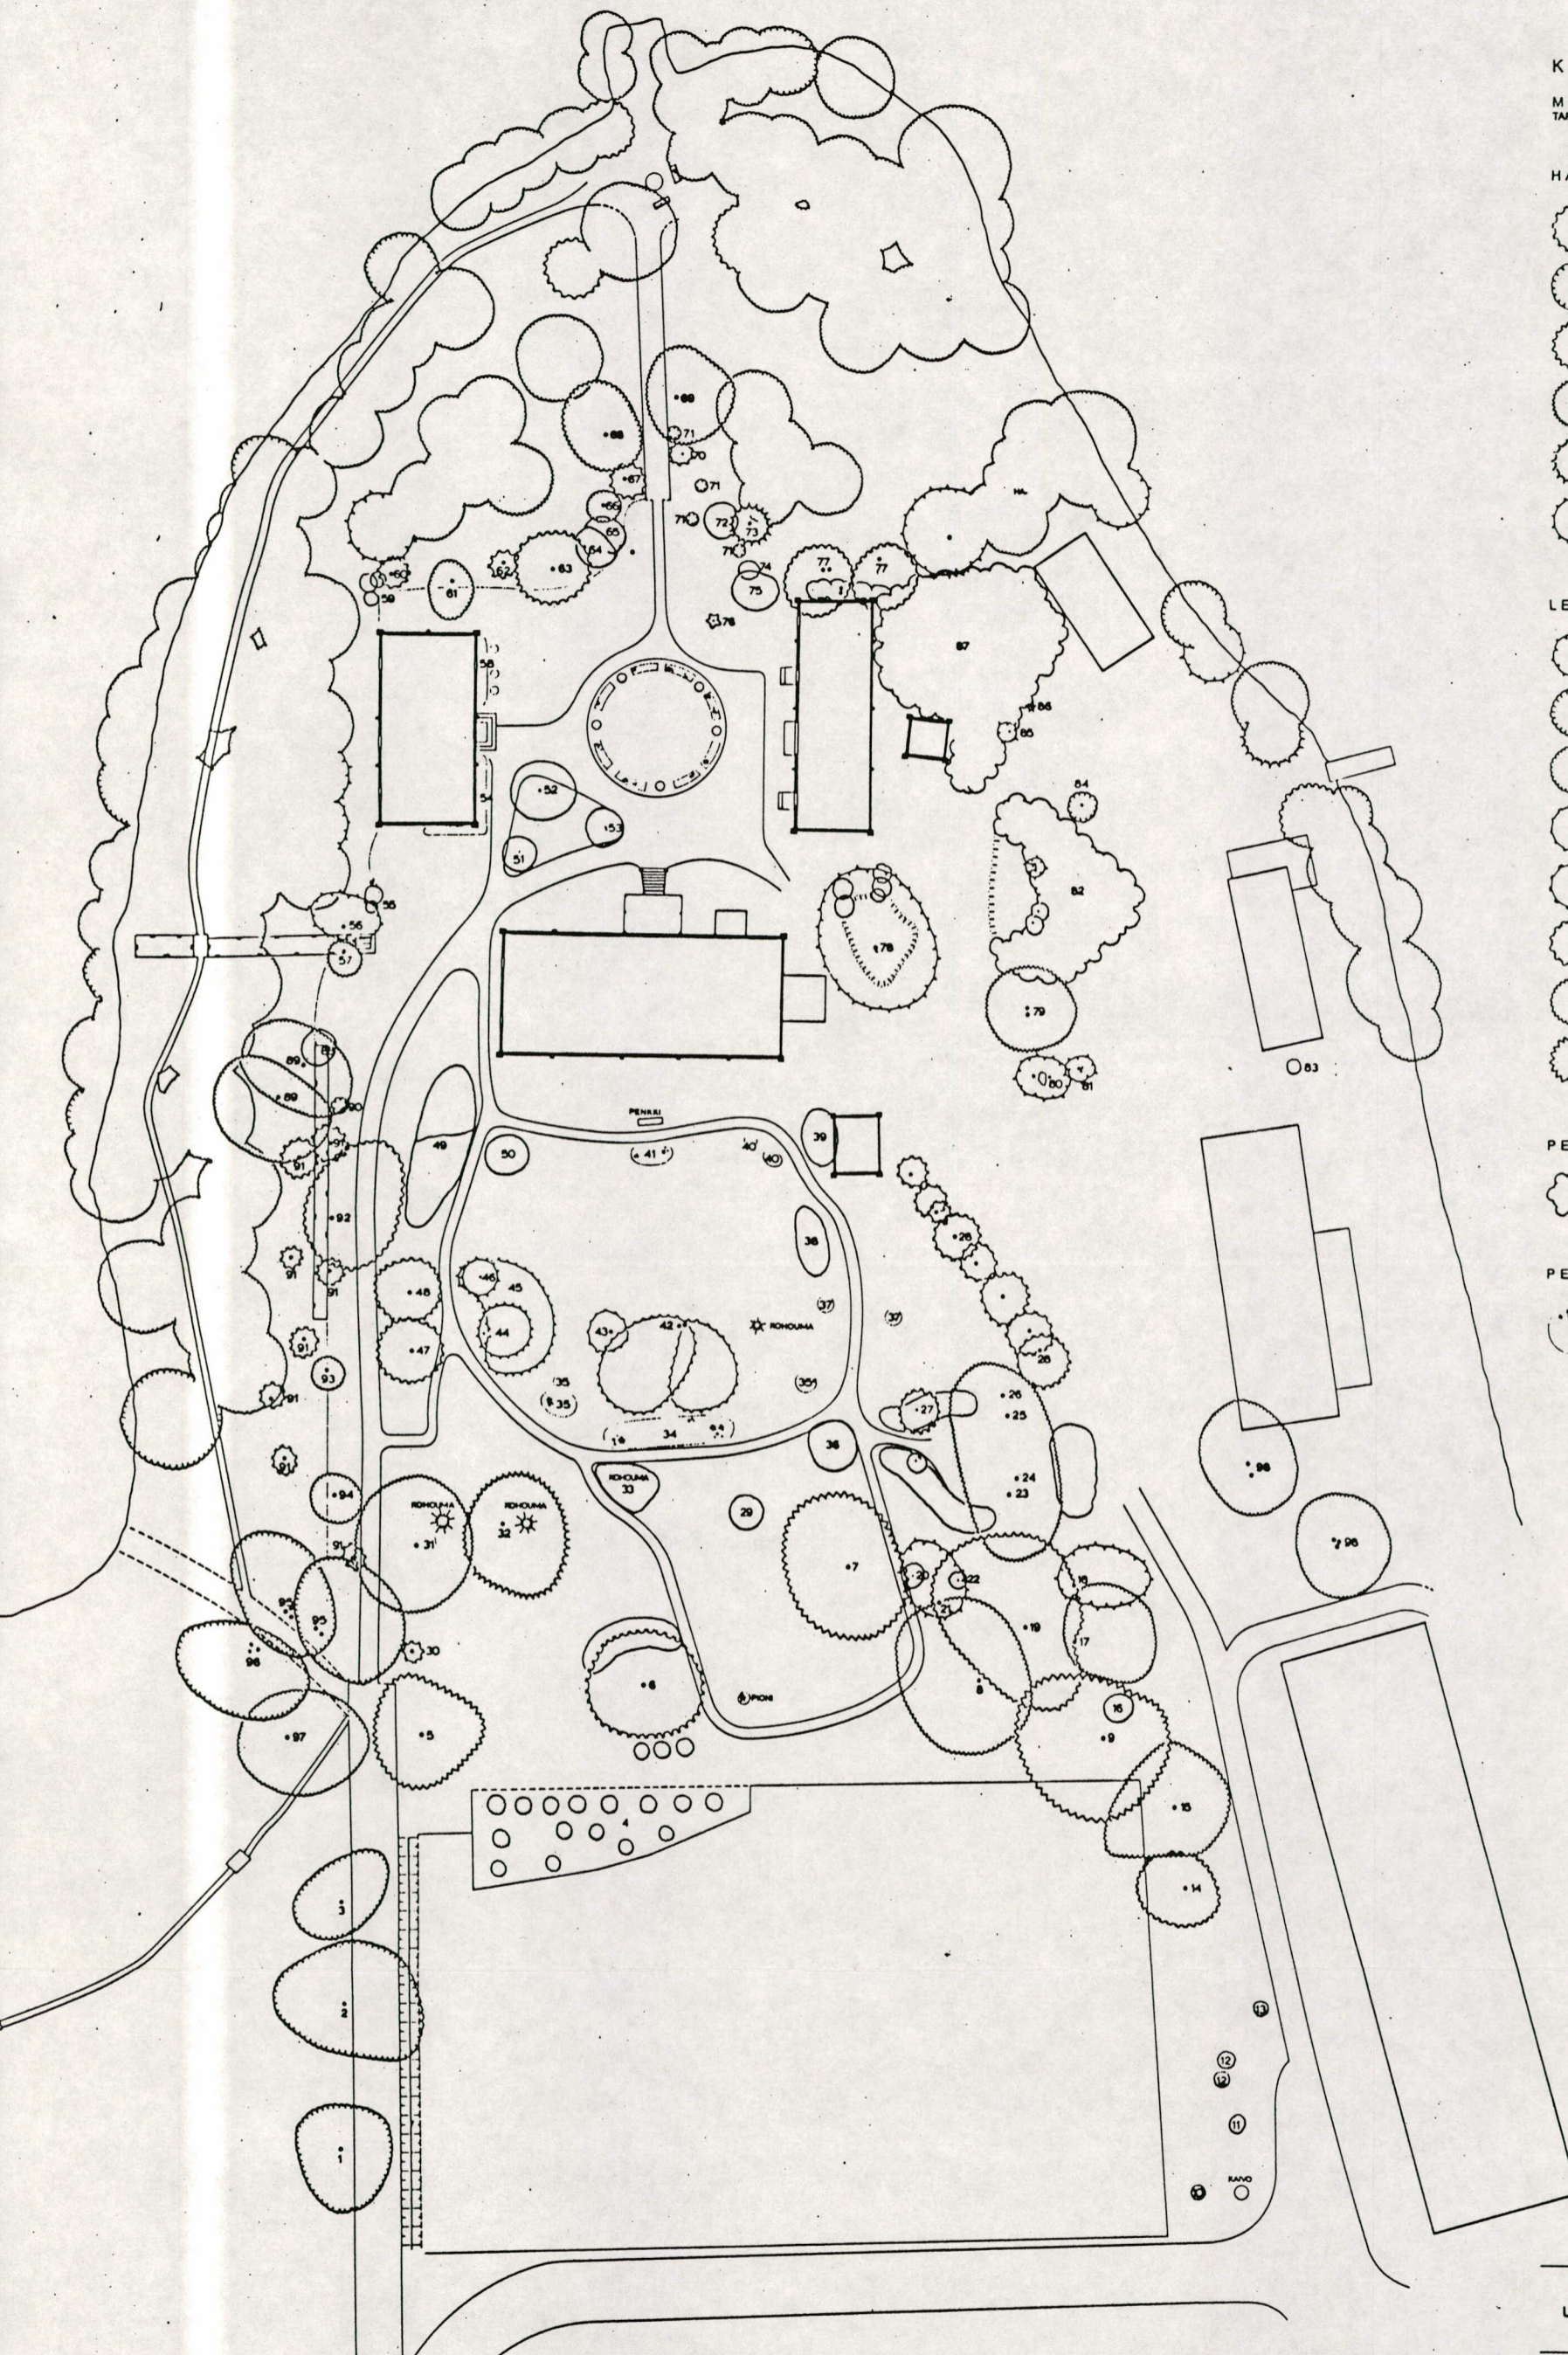
PUUTARHAN HOITOSUUNNITELMA  
KASVILLISUUSINVENTOINTI

9	Tammi / Quercus robur	24	70, vanha halkeama, suorahko	toispuoleinen, ei oksia alaosassa		melko hyvä / kohtalainen	
10	Onnenpensas	1,5		hieman risuinen			
11	Jasmike	1,8		leikattu pallomaiseksi, tuuhea		melko hyvä	
12	Orapihlaja, 2 kpl	2		leikattu pallomaiseksi			
13	Sorvarinpensas Euonymus europaeus	1,5		leikattu		melko hyvä	
14	Hopeapaju Salix alba Argentea	16-18	30 + 30 + 20, 3-haarainen	toispuoleinen		kohtalainen, ei erityisen kaunis	
15	Lehmus / Tilia cordata	20	55, haaroittuu 5m:n korkeu- dessa	tuuhea, leveähkö jonkin verran kuivia oksia		kohtalainen	
16	Terttuselja / Sambucus racemosa + viinimarja	2		yhdessä		huonoja

NO	LAJI	KORKEUS	RUNKO HALKAISIJA (cm) / LUONNE	LÄTVUS LUONNE	IKÄ (V)	KUNTO / MERKITYS	TOIMENPITEITÄ
17	Koivu	20-24	50, suora, rungossa pitkä halkeama, jäkälää	toispuoleinen, ei kovin laaja melko kaunis, alhaalta pois- tettu joitakin isoja oksia	80	kohtalainen, melko ahtaalla	
18	Vaahtera / Acer platanoides	15	30, hontelo, haarat kiertyneet toistensa ympärille, ehyt, jäkälää	täysin toispuoleinen, kuolleita pieniä oksia	40	kohtalainen	
19	Lehtikuusi	28	90 / 100, jyrkäv, ehjännäköinen, alaoksia leikattu	karsiutunut alhaalta toiselta isoja kuivuneita oksia	yli 100	kasvaa ehkä muiden latvusten yläpuolella, muu- toin oksat kuolleet	
20	Kuusama	2	iso haara poistettu, vain 5 ohutta vartta jäljellä	risuinen			
21	Vaahtera punalehtinen, ei kuitenkaan verivaahtera	6	15, kiemura, kasvaa ehkä vanhan kannon ympärillä, vieressä poistettujen versojen tynkiä, alhaalla kolhuja, kuori irtoilee	täysin toispuoleinen, pimeässä kehittynyt, hieman kuolleita oksia	20-30?	ehkä jääne vanhasta
