KAJAANI, KAJAANIN LINNANRAUNIO

Opastaulun perustuksen koekaivaus

15.8.2015

Muuritutkimus ky

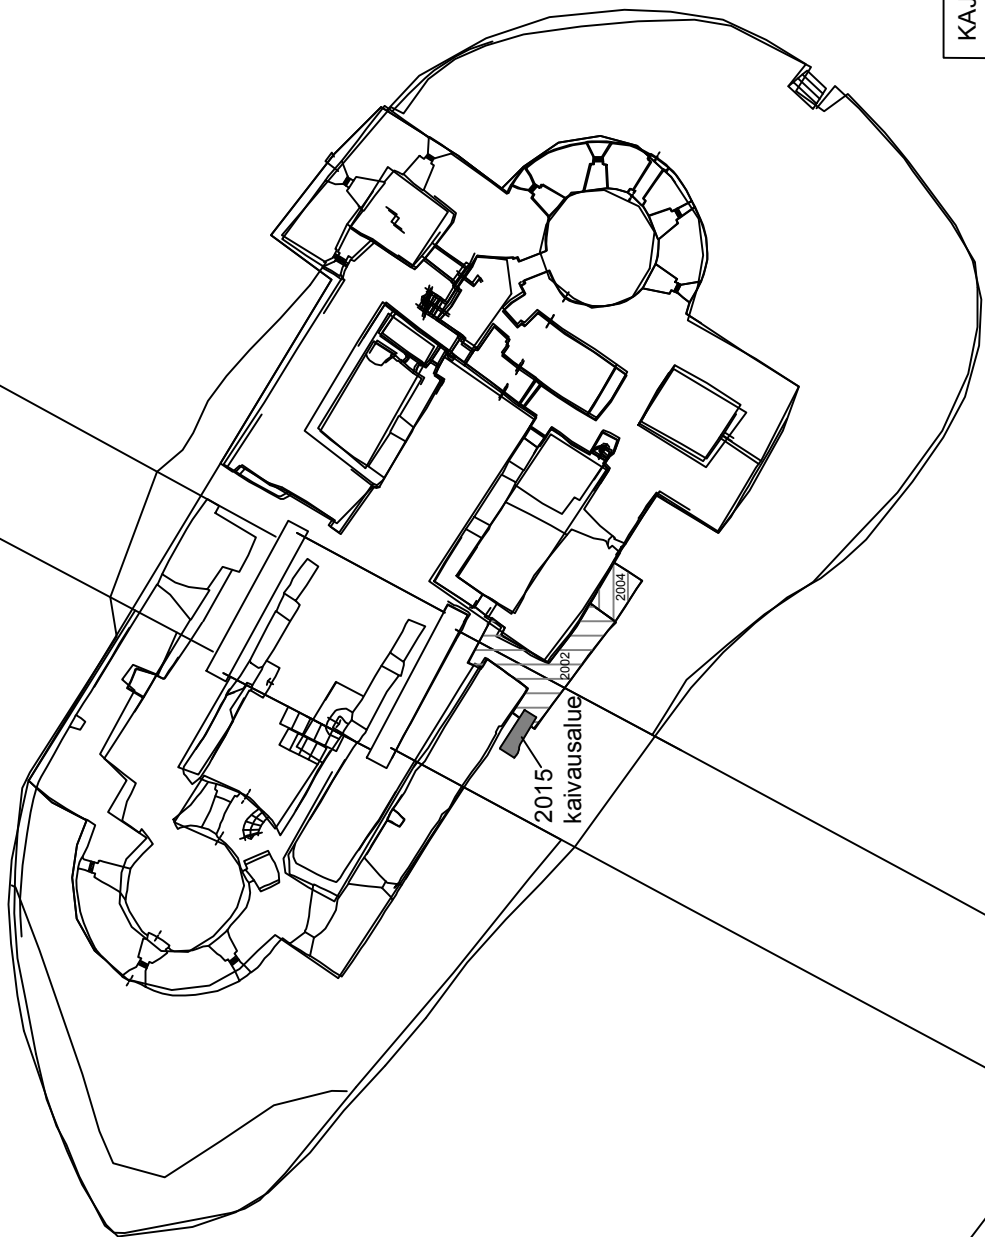
Yleiskartta	
Koekuopan sijainti Läheiset aikaisemmat kaivausalueet	
KAJAANI, Kajaanin linna Helamaa & Uotila 2015	
Muuritutkimus ky	
MITTAUSDOKUMENTOINTI J. Haarala, & M. Helamaa Puht.pliirt. M. Helamaa	
Pohjakartta: Kajaanin kaupunki & Muuritutkimus ky	
MK 1:500	KARTTA 1

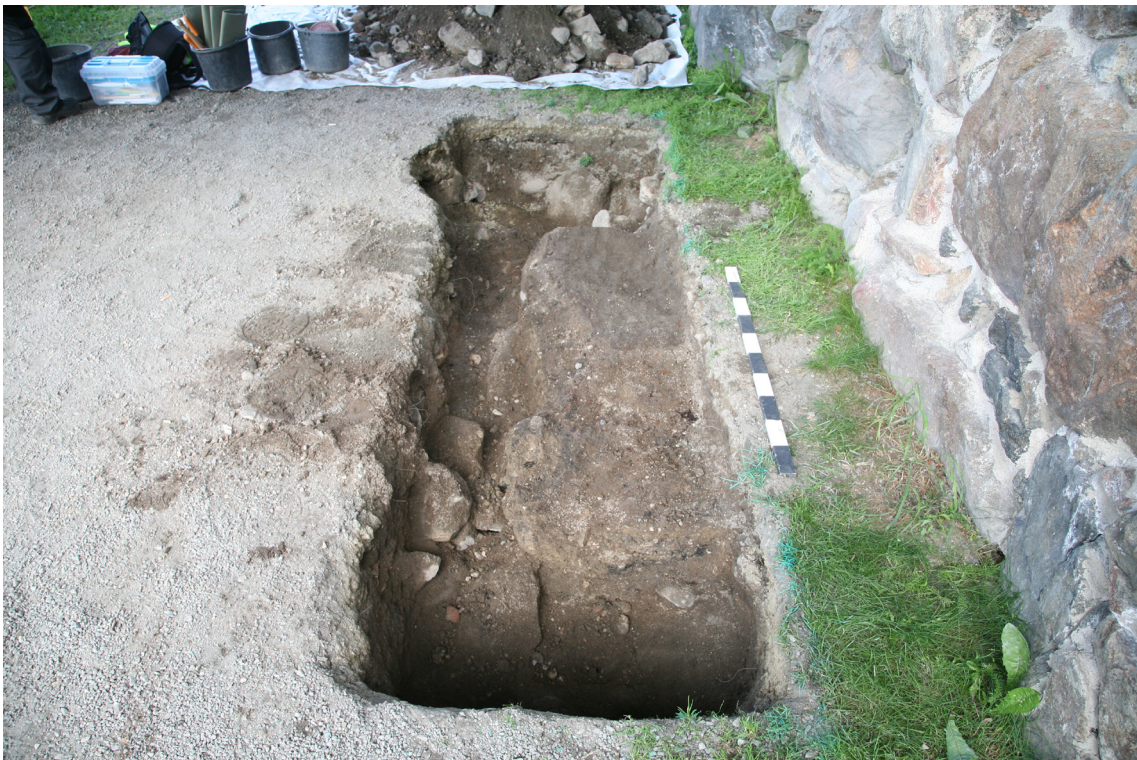
MuTu115009Dg_2

Etualalla vuoden 2002 kaivausalueen pääty kaivettu tyhjäksi. Alueen lounais- ja luoteisreunoilla 1900-luvun kaivannon täyttömaat kaivettu pois. Keskellä vanhempaa täyttömaata, kuitenkin 1900-luvulta. Luoteeseen. Maija Helamaa 15.8.2015.

Kaivausalueella havaittiin useita aikaisempia kaivantoja sekoittuneine täyttömaaineen, jotka leikkasivat yhtenäisempää täyttömaakerrosta. Ohuen (5 cm) nurmikerroksen alla oli noin 10-15 cm hiekan sekainen savi. Kuopan kaakkoispäässä oli vuoden 2002 kaivausalueen kaivanto täyttöineen (mullan sekainen maa, jossa muovilankoja pressusta tms.). Kuopan luoteis- ja lounaisreunoilla kulkevan kaivannon täyttömaassa oli muun muassa Alkon pullonkorkkeja sekä myös muoviva. Luoteispäädyssä / kuopan pohjoiskulmassa täyttö koostui pääosin suurista kivistä. Stratigrafisesti vanhin, kuopan keskelle ja koillisreunaan jäävä täyttömaa oli myöskin naulojen ja korkkien perusteella 1900-luvulta, todennäköisesti vuosien 1936–37 restauroinnista. Maa oli sekoittunutta hiekkaista maata, jossa oli runsaasti laastimuraa, laastin kappaleita, tiiltä ja kiviä sekä savilinssejä. Tätä kerrosta oli paksuimmillaan noin 40 cm.

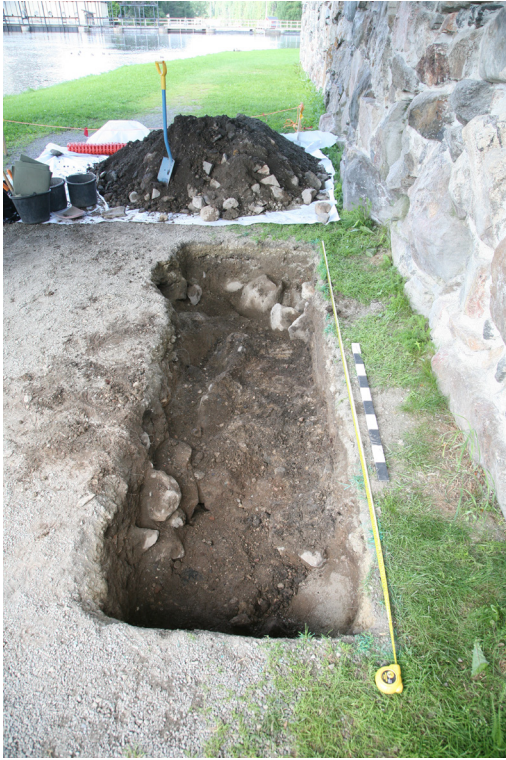
MuTu115009Dg_3

Täyttömaakerroksia suurehkoine kivineen. Pohjoiskulmassa lähes pelkästään kiviä. Luoteeseen. Maija Helamaa 15.8.2015.

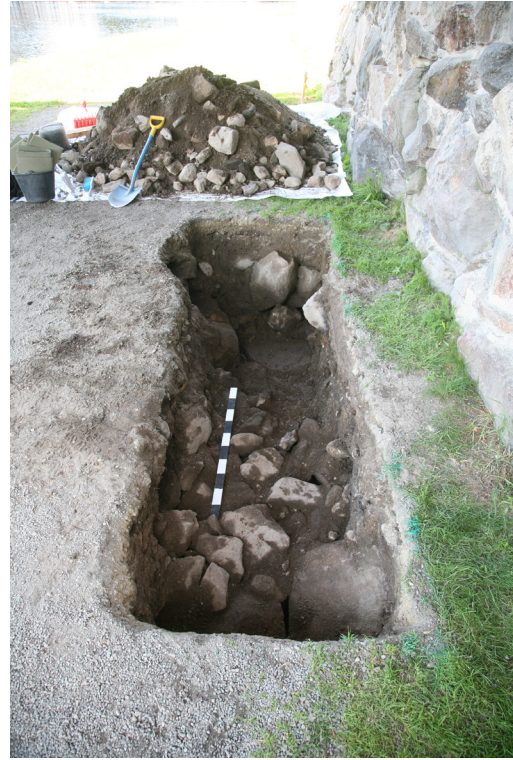
MuTu115009Dg_4

Kivikerros koko kaivannon pohjalla, todennäköisesti linnan rakennusaikaista peruskerrosta. Luoteeseen. Maija Helamaa 15.8.2015.

Koekuopan pohjalla kerrosten kivimäärä lisääntyi ja pohjimmaisena koko kuopan alalla oli suurista kivistä koostuva kerros, jonka väleissä ollut maa oli huuhtoutunut pois alta päin veden mukana. Kaivaushetkellä kivien väliin tippuva maa loiskahti selkeästi veteen. Kivikerrosta ei purettu vaan kaivaus keskeytettiin sen tasolle. On mahdollista, että kivien päällä ja väleissä oli jonkin verran säilyneenä 1900-täyttökerroksia vanhempaa kerrostumaa, mutta suurin osa siitä valui kivien tyhjiin väleihin, eikä siitä tavattu löytöjä.

Pohjan kivikerros on samaa, joka on dokumentoitu muun muassa vuoden 2002 kaivauksissa (Uotila & Lehtonen 2002). Se on mahdollisesti linnan rakennusaikaista perustusta.

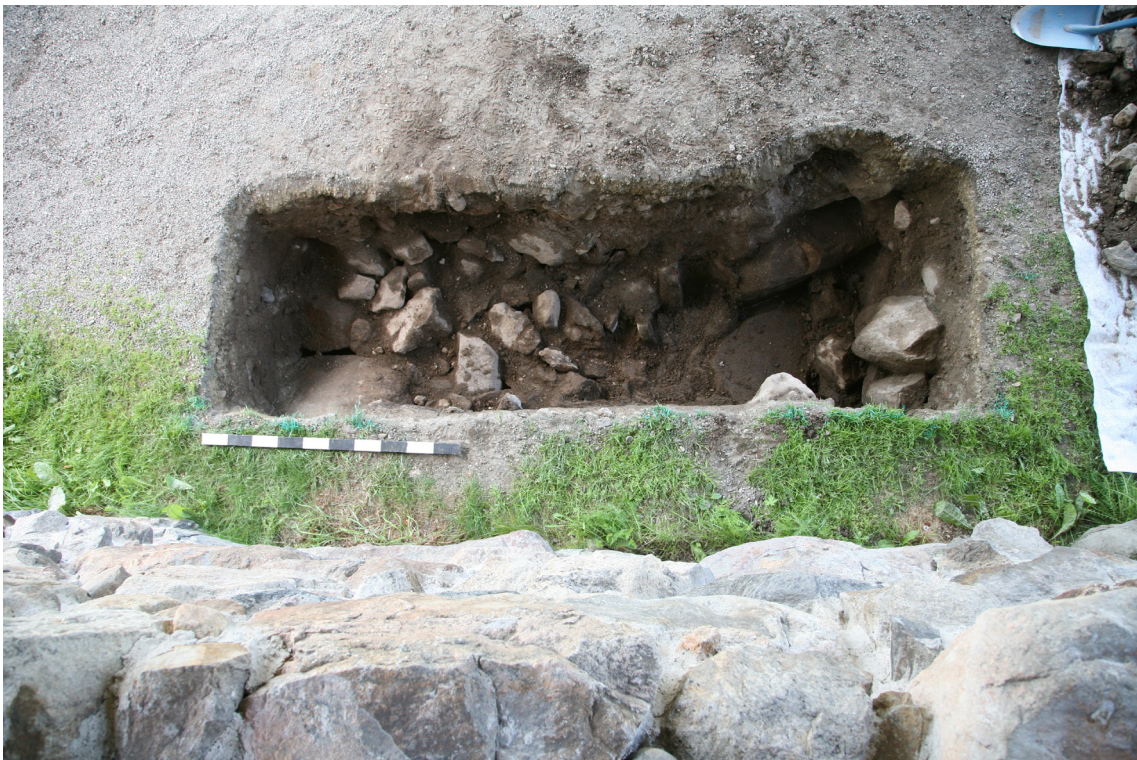
MuTu115009Dg_5

Kivikerros koko kaivannon pohjalla, todennäköisesti linnan rakennusaikaista peruskerrosta. Kuvattu linnan muurin päältä. Lounaaseen. Maija Helamaa 15.8.2015.
