K e r t o m u s

Länsi-Mustasaarella sijaitsevan kasarmirakennuksen E 3:n korjauksessa löydettyistä seinämaalauksista ja muista värikerroksista.

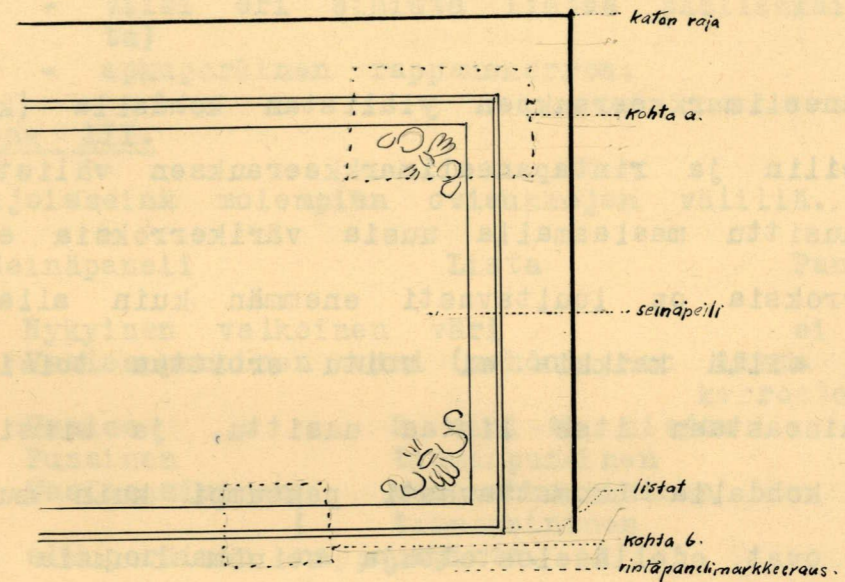
Huoneessa on ollut seinämaalauksia, joista jälkiä oli , kappihanpuoleisen ulkoseinän (pohjoisseinän) lähellä porraskäytävän ovea olevassa osassa.

Seinän ylänurkka (kohta a):

- nykyinen kalkkilaastin tapainen kerros
- vaalean teräksenharmaa väri
- hiukan edellistä vaaleampi väri
- suurin piirtein samanvärisen kerros kuin edellinen.

- Seinäpeilin kulmissa lienee ollut shabloonikuvioita.
- Shabloonikuvioin koristettu värikerros. Teräksenharmaata seinäpeiliä ympäröi kaksi kirkkaansinistä listaa (sisäläistä kapeampi). Seinäpeilin kulmissa kirkkaansinisiä shabloonikuvioita. Itäseinän (katon) ja listan väli maalattu valkoiseksi.

- Seinämaalauksen jäsentely sama kuin edellisessä. Seinäpeili vaaleanpunainen, listat kirkkaansiniset, shabloonikuviot tummanpunaiset. Itäseinän (katon) ja listain väli tummanpunainen. Huom. Seinäpeili ja listat ovat seuraavaa värikerrosta; ainoastaan shabloonikuviot (ja seinälistojen ulkopuolella) on uusittu. Lista on ollut näkyvässä entistä hiukan kapeamana.

- Seinämaalauksen jäsentely sama kuin edellisissä. Seinäpeili vaaleanpunainen, listat ja shabloonikuviot kirkkaansiniset, itäseinän (katon) ja listain väli teräksenharmaa.

Seinässä voidaan siis erottaa ainakin kaksi eri seinämaaluskerrosta. Vanhemman kerroksen seinäpeili on vaaleanpunainen, ja sitä on uusittu maalaamalla uusia shabloonikuvioita entisten päälle. Nuoremman kerroksen seinäpeili on teräksenharmaa, ja tätä kerrosta on mahdollisesti uusittu samaan tapaan kuin edellistäkin.

Rintapaneelimarkkeerauksen ylälistan kohdalla (kohta b).

Seinäpeilin ja rintapaneelimarkkeerauksen välistä listaa on ahkerasti uusittu maalaamalla uusia värikerroksia edellisen päälle. Värikerroksia on luultavasti enemmän kuin allaolevassa luettelossa, sillä kaikkia ei voitu erottaa toisistaan. Useimmiten on ainoastaan itse listaa uusittu, ja siksi onkin värikerros sen kohdalla huomattavasti paksumpi kuin muualla. Useimmat listat ovat edelliselostettuja seinämaalauksia vanhemmat:
